Asbestinventarisatetest

Heirweg 160, 9270 Laarne

Attestnummer : 20251222-000180.000

Uitgegeven op : 22.12.2025

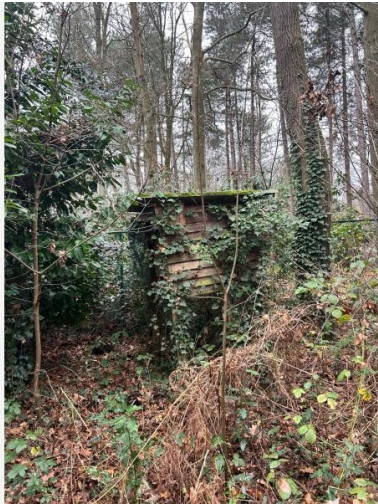
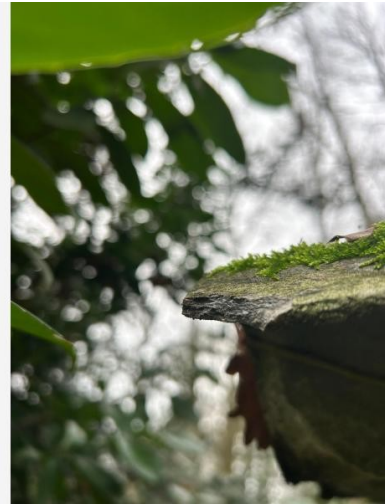
Het asbestmateriaal valt onder de mijlpaal van 2034.

Eindbeoordeling materiaalrisico	Verhoogd materiaalrisico en/of verhoogde kans op vezelvrijgave
---------------------------------	--

Gebondenheid	Categorie 1: hechtgebonden in oorsprong
Asbestsoort (vezeltype)	Alleen chrysotiel
Asbestconcentratie	Laag (< 50%)
Afschermingsgraad van het gehele materiaal	Geheel of deels vrij aan de buitenlucht
Toestand van het materiaal	Matig beschadigd, matig verweerd

#	Type	Referentie	Resultaat
1.1	Puntmonster	3) Golfplaat	Chrysotiel

Beschrijving	Golfplaten
Omgeving	Buiten
Primaire drager	Schuin dak
Asbestmateriaal	Dak- en gevelbekleding - Golfplaat
Bindmiddel van asbestmateriaal	Cement
Gebondenheid op basis van bindmiddel	Hecht
Hoeveelheid (oppervlakte - aantal)	<ul style="list-style-type: none">• 1,50 m² - 2 stuks
Totale oppervlakte	3,00 m ²
Eenvoudig bereikbaar	Ja
Bevestigingswijze	<ul style="list-style-type: none">• Genageld, geniet• Onbekend
Identificatiemethode	Een monstername door de asbestdeskundige met laboanalyse door een asbestlabo.
Destructieve handeling voor identificatie	Nee
Opmerking	De aangegeven hoeveelheid is een benadering.

Verwijderen

- Zorg voor een veilig beheer. Vermijd het beschadigen van het asbestmateriaal. Controleer de toestand jaarlijks op wijzigingen.
- Hemelwater dat afspoelt van asbestcement daken of gevels kan asbestdeeltjes bevatten. Gebruik het enkel voor gesloten circuits (bv. spoelen toiletten). Reinig na het vervangen van het dak of de gevel de dakgoten en regenwaterput of -ton om asbesthoudend sediment of slib te verwijderen

De verwijdering van asbestcement golfplaten via eenvoudige handelingen is toegestaan mits de platen in goede staat verkeren en onbeschadigd verwijderd worden. Voor de aanvang van de werken worden de platen licht bevochtigd.

De bevestigingsmiddelen worden voorzichtig losgemaakt of afgeknipt om spanningen en breuk te vermijden. De platen worden manueel verwijderd zonder breken en voorzichtig neergelegd. Gooien of laten vallen is verboden.

Na afloop wordt het dakoppervlak en de werkzone nat gereinigd.

De verwijderde golfplaten worden onmiddellijk verpakt in asbestfolie of in grote asbestzakken, luchtdicht afgesloten en duidelijk geëtiketteerd.

De golfplaten mogen niet worden verkleind. Het verpakte materiaal wordt rechtstreeks afgevoerd naar een erkende verwerker van asbestcementafval. Tijdelijke opslag op de werf is enkel toegestaan indien beschadiging uitgesloten is. Hergebruik is niet toegestaan.

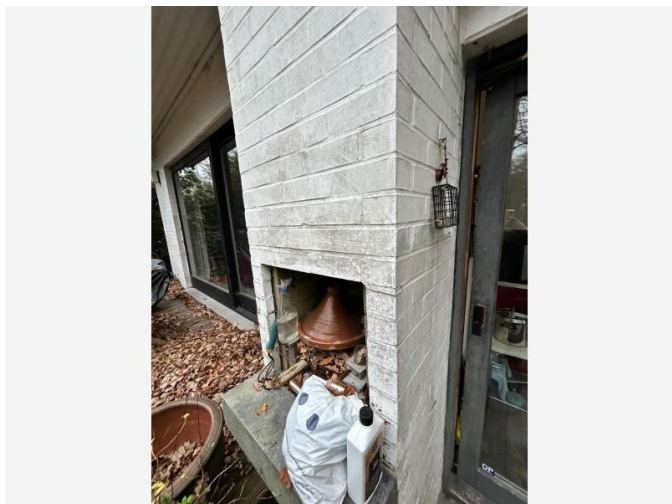
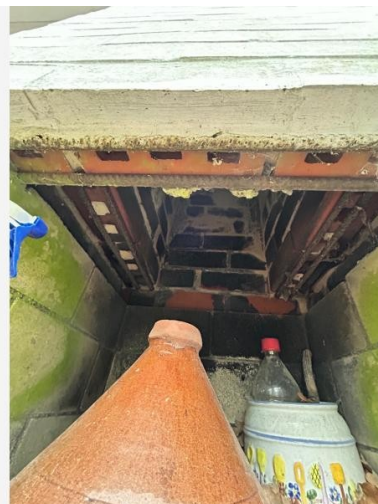
Het asbestmateriaal valt onder de mijlpaal van 2034.

Eindbeoordeling materiaalrisico	Verhoogd materiaalrisico en/of verhoogde kans op vezelvrijgave
---------------------------------	--

Gebondenheid	Categorie 3: niet-hechtgebonden met weinig of geen matrix
Asbestsoort (vezeltype)	Alleen chrysotiel
Asbestconcentratie	Hoog ($\geq 50\%$)
Afschermingsgraad van het gehele materiaal	Geheel of deels vrij aan de buitenlucht
Toestand van het materiaal	Licht beschadigd, licht verweerd. Intact calciumsilicaatmateriaal of categorie III 'gebondenheid'

Beschrijving	Koord - BuitenBBQ
Omgeving	Buiten
Primaire drager	HVAC infrastructuur en uitrusting
Asbestmateriaal	Koord, lint, band, strip
Bindmiddel van asbestmateriaal	Weinig of geen bindmiddel (textiel, bevloeking, ...)
Gebondenheid op basis van bindmiddel	Niet-hechtgebonden
Hoeveelheid (lengte - omtrek - aantal)	<ul style="list-style-type: none">• 0,30 m - 2,00 cm - 4 stuks
Totale oppervlakte	0,024 m ²
Eenvoudig bereikbaar	Ja
Bevestigingswijze	<ul style="list-style-type: none">• Los (al dan niet bedekt)• Onbekend
Identificatiemethode	<p>De asbestdeskundige beoordeelt het materiaal als asbestverdacht en dus asbesthoudend, en dit zonder monstername.</p> <p>Motivatie: De monstername brengt andere schade aan dan schade die inherent is aan de monstername.</p>
Destructieve handeling voor identificatie	Nee
Opmerking	De aangegeven hoeveelheid is een benadering.

Verwijderen

- Zorg voor een veilig beheer. Vermijd het beschadigen van het asbestmateriaal. Controleer de toestand jaarlijks op wijzigingen.
- Voer bijkomende staalname(s) uit.

Vooraf wordt de werkzone afgebakend en het koord zorgvuldig bevochtigd met een licht nevelende sproeier, zodat vezelverspreiding beperkt wordt. Er wordt nooit droog gewerkt.

Het koord wordt met handgereedschap heel voorzichtig manueel uit de uitsparing of gleuf getrokken, zonder trekken of schuren dat breuk of loskomen van vezels kan veroorzaken. Mechanische bewerking zoals snijden, schuren, borstelen, frezen of trekken met kracht is verboden.

Na verwijdering worden de groef en omgeving nat gereinigd met wegwerpdoeken. Stofzuigen met gewone stofzuiger is verboden.

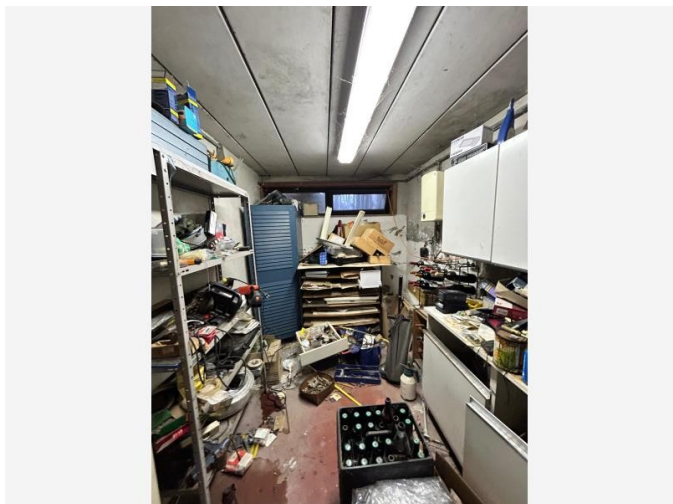
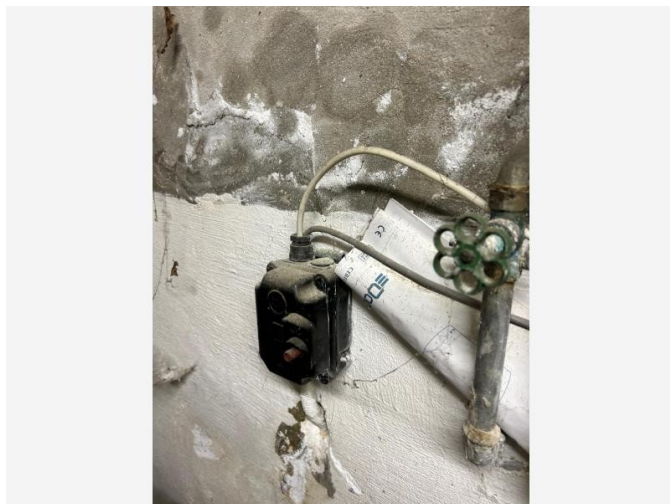
Het asbestmateriaal valt onder de mijlpaal van 2040.

Eindbeoordeling materiaalrisico	Verhoogd materiaalrisico en/of verhoogde kans op vezelvrijgave
---------------------------------	--

Gebondenheid	Categorie 1: hechtgebonden in oorsprong
Asbestsoort (vezeltype)	Crocidoliet aanwezig
Asbestconcentratie	Laag (< 50%)
Afschermingsgraad van het gehele materiaal	Geheel of deels (ook) vrij aan de binnenlucht
Toestand van het materiaal	Licht beschadigd, licht verweerd. Intact calciumsilicaatmateriaal of categorie III 'gebondenheid'

Beschrijving	Elementen in bakeliet
Omgeving	Binnen
Primaire drager	Binnenwand
Asbestmateriaal	Plaat, paneel, tablet - Type Bakeliet
Bindmiddel van asbestmateriaal	Kunststof of -hars
Gebondenheid op basis van bindmiddel	Hecht
Hoeveelheid (oppervlakte - dikte - aantal)	<ul style="list-style-type: none">• 0,05 m² - 0,20 cm - 6 stuks
Totaal volume	< 0,001 m ³
Eenvoudig bereikbaar	Ja
Bevestigingswijze	<ul style="list-style-type: none">• Geschroefd• Onbekend
Identificatiemethode	<p>De asbestdeskundige beoordeelt het materiaal als asbestverdacht en dus asbesthoudend, en dit zonder monstername.</p> <p>Motivatie: De monstername brengt andere schade aan dan schade die inherent is aan de monstername.</p>
Destructieve handeling voor identificatie	Nee
Opmerking	De aangegeven hoeveelheid is een benadering.

Verwijderen

- Zorg voor een veilig beheer. Vermijd het beschadigen van het asbestmateriaal. Controleer de toestand jaarlijks op wijzigingen.
- Voer bijkomende staalname(s) uit.

Asbesthoudende bakeliettoepassingen mogen via eenvoudige handelingen verwijderd worden op voorwaarde dat het materiaal onbeschadigd wordt losgenomen en niet mechanisch bewerkt wordt. Voor de aanvang van de werken wordt de elektrische installatie spanningsvrij gemaakt. Het oppervlak wordt licht bevochtigd om stofvorming te beperken.

De onderdelen worden manueel losgeschroefd zonder breken, zagen of slijpen. Na losname worden de toepassingen onmiddellijk stofarm verpakt.

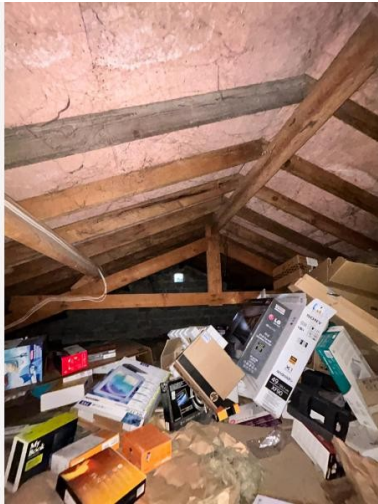
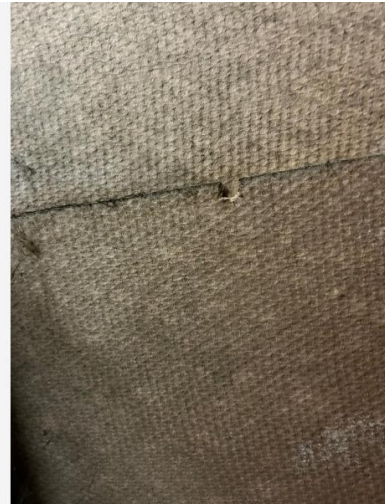
Het asbestmateriaal valt onder de mijlpaal van 2040.

Eindbeoordeling materiaalrisico	Laag materiaalrisico en/of verlaagde kans op vezelvrijgave
---------------------------------	--

Gebondenheid	Categorie 1: hechtgebonden in oorsprong
Asbestsoort (vezeltype)	Alleen chrysotiel
Asbestconcentratie	Laag (< 50%)
Afschermingsgraad van het gehele materiaal	Geheel of deels (ook) vrij aan de binnenlucht
Toestand van het materiaal	Licht beschadigd, licht verweerd. Intact calciumsilicaatmateriaal of categorie III 'gebondenheid'

#	Type	Referentie	Resultaat
4.1	Puntmonster	2) Onderdakplaat	Chrysotiel

Beschrijving	Onderdakplaten
Omgeving	Binnen
Primaire drager	Schuin dak
Asbestmateriaal	Plaat, paneel, tablet - Type Menuiserite
Bindmiddel van asbestmateriaal	Cement
Gebondenheid op basis van bindmiddel	Hecht
Hoeveelheid (oppervlakte - dikte - aantal)	<ul style="list-style-type: none">• 1,50 m² - 1,00 cm - 200 stuks
Totaal volume	3,00 m ³
Eenvoudig bereikbaar	Nee <ul style="list-style-type: none">• Het asbestmateriaal is bedekt (uitgezonderd laag verf, coating, behang, kunststof, textiel) en het wegnemen van het bedekkende materiaal kan niet zonder het bedekkende materiaal te beschadigen.
Bevestigingswijze	<ul style="list-style-type: none">• Genageld, geniet• Onbekend
Identificatiemethode	Een monstername door de asbestdeskundige met laboanalyse door een asbestlabo.
Destructieve handeling voor identificatie	Nee
Opmerking	De aangegeven hoeveelheid is een benadering.

Zorgvuldig beheren

- Zorg voor een veilig beheer. Vermijd het beschadigen van het asbestmateriaal. Controleer de toestand jaarlijks op wijzigingen.

Asbesthoudende menuiserieplaten mogen via eenvoudige handelingen verwijderd worden mits het materiaal in goede staat verkeert, hechtgebonden is en onbeschadigd wordt losgenomen. Mechanische bewerkingen zijn niet toegestaan.

De platen worden manueel losgeschroefd of losgemaakt, zonder breken, zagen, schuren of slijpen. De platen moeten integraal verwijderd worden. Bij weerstand wordt de volledige constructie in haar geheel losgenomen.

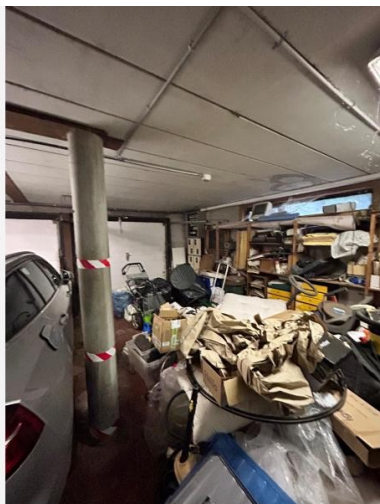
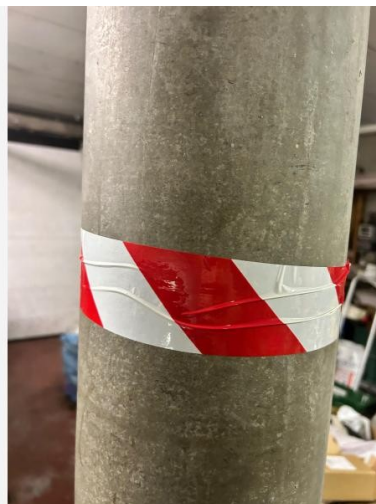
Het asbestmateriaal valt onder de mijlpaal van 2040.

Eindbeoordeling materiaalrisico	Laag materiaalrisico en/of verlaagde kans op vezelvrijgave
---------------------------------	--

Gebondenheid	Categorie 1: hechtgebonden in oorsprong
Asbestsoort (vezeltype)	Crocidoliet aanwezig
Asbestconcentratie	Laag (< 50%)
Afschermingsgraad van het gehele materiaal	Geheel of deels (ook) vrij aan de binnenlucht
Toestand van het materiaal	Onbeschadigd, niet verweerd

Beschrijving	Pijler - Garage
Omgeving	Binnen
Primaire drager	Vloer
Asbestmateriaal	Buis, koper, leiding, pijp, doorvoer
Bindmiddel van asbestmateriaal	Cement
Gebondenheid op basis van bindmiddel	Hecht
Hoeveelheid (lengte - omtrek - dikte - aantal)	<ul style="list-style-type: none">• 2,50 m - 50,00 cm - 2,00 cm - 1 stuk
Totaal volume	0,025 m ³
Eenvoudig bereikbaar	Nee <ul style="list-style-type: none">• Verwijdering tast de bouwkundige integriteit aan.
Bevestigingswijze	<ul style="list-style-type: none">• Verlijmd, ingegoten, versmeerd• Onbekend
Identificatiemethode	De asbestdeskundige beoordeelt het materiaal als asbestverdacht en dus asbesthoudend, en dit zonder monstername. Motivatie: De monstername brengt andere schade aan dan schade die inherent is aan de monstername.
Destructieve handeling voor identificatie	Nee
Opmerking	De aangegeven hoeveelheid is een benadering.

Zorgvuldig beheren

- Zorg voor een veilig beheer. Vermijd het beschadigen van het asbestmateriaal. Controleer de toestand jaarlijks op wijzigingen.
- Voer bijkomende staalname(s) uit.

- Eenvoudige handelingen: enkel door erkend asbestverwijderaar
Aangezien het zou gaan om een binnentoepassing van asbestcement, raden we aan het materiaal te laten verwijderen door een erkend asbestverwijderaar. Hierdoor wordt de kans op vezelemissie geminimaliseerd.

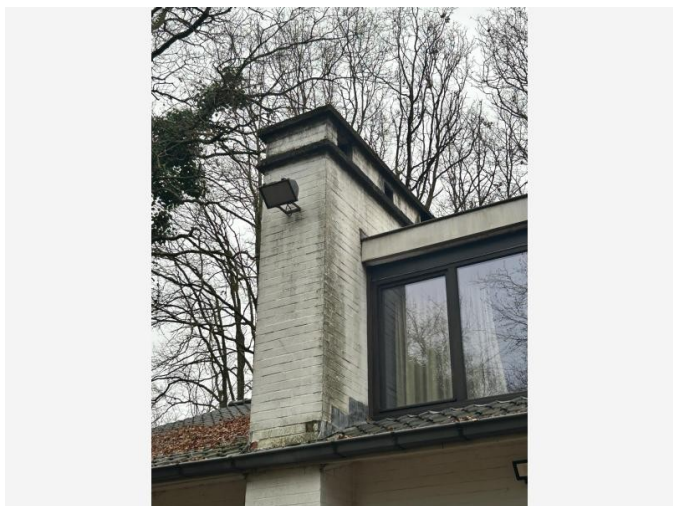
Situeringfoto

Tijdelijke beperking

Reden: Er is geen volledige risicobeoordeling mogelijk

Uitleg van de asbestdeskundige: Het was niet mogelijk om de binnenbekleding van de schouw te inspecteren op een niet-destructieve en veilige wijze.

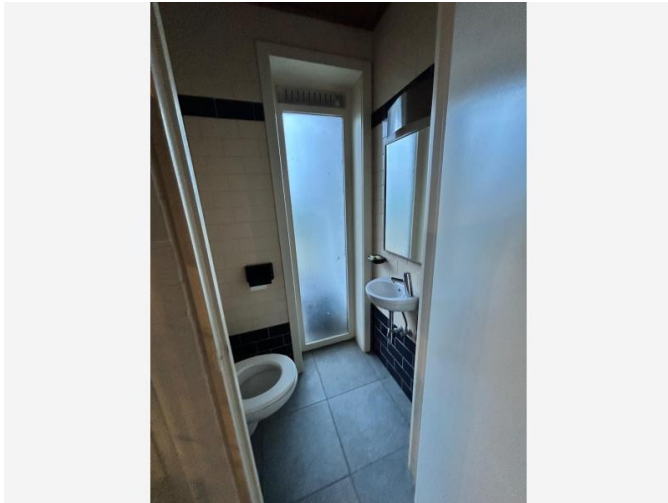
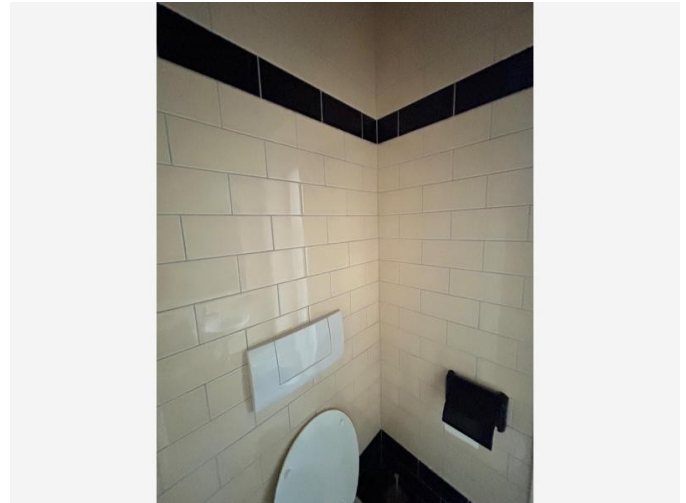
De gebruikte lijm bij oude faiencetegels is mogelijk asbesthoudend. Door de intacte staat van het materiaal was het echter niet mogelijk om een monstername uit te voeren op niet-destructieve wijze.

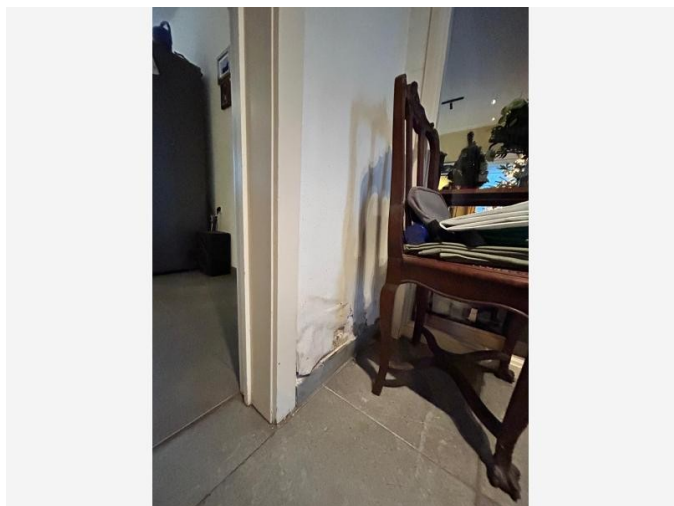
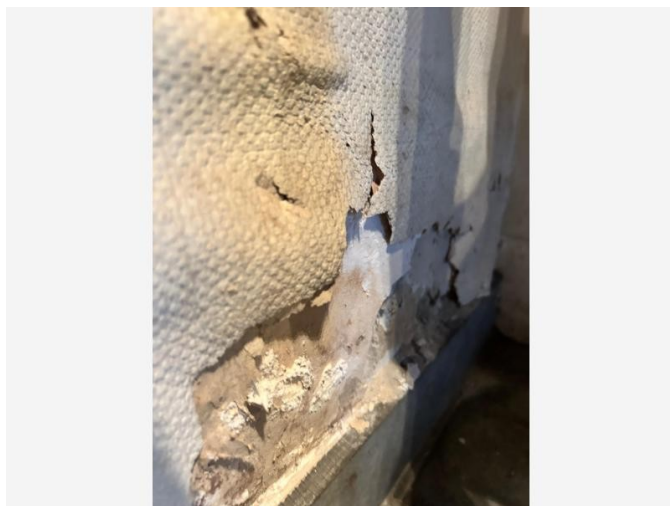
Geen asbest

#	Type	Referentie	Resultaat
8.1	Mengmonster	1) Pleisterwerk muur	Geen asbest

Beschrijving	Pleisterwerk muren
Omgeving	Binnen
Primaire drager	Binnenwand
Bindmiddel van materiaal	Gips - kalk
Gebondenheid op basis van bindmiddel	Niet-hechtgebonden
Hoeveelheid (oppervlakte - dikte - aantal)	• 10,00 m ² - 1,00 cm - 20 stuks
Totaal volume	2,00 m ³
Identificatiemethode	Een monstername door de asbestdeskundige met laboanalyse door een asbestlabo.
Destructieve handeling voor identificatie	Nee
Opmerking	Het pleisterwerk is verdeeld over de gehele woning, uitgezonderd de kelder/garage. De aangegeven hoeveelheid is een benadering.

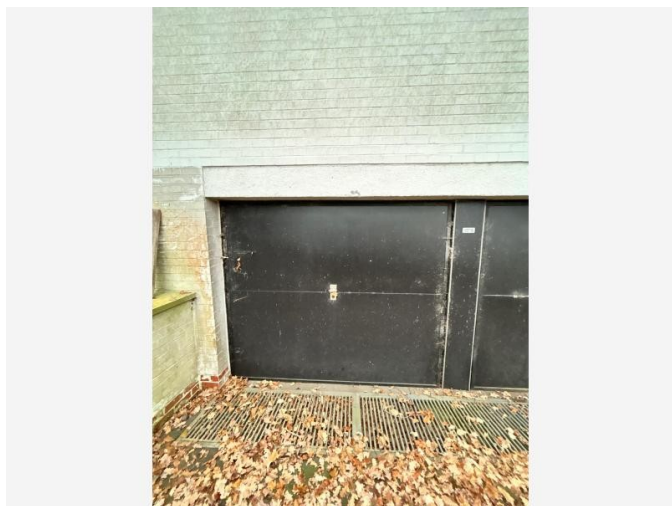
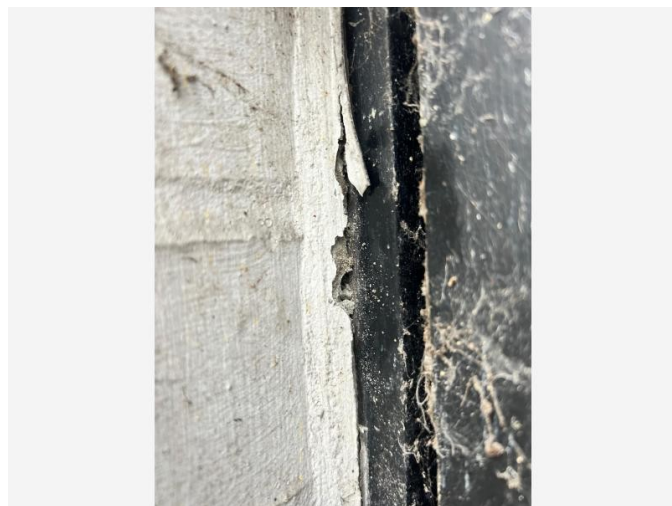
Geen asbest

#	Type	Referentie	Resultaat
9.1	Puntmonster	4) Oude mastiek	Geen asbest

Beschrijving	Oude mastiek
Omgeving	Buiten
Primaire drager	Wandopening verticaal (raam, deur, ...)
Bindmiddel van materiaal	Kitten, mastiek, pasta
Gebondenheid op basis van bindmiddel	Hecht
Hoeveelheid (gewicht - aantal)	<ul style="list-style-type: none">• 0,10 kg - 15 stuks
Totaal gewicht	1,50 kg
Identificatiemethode	Een monstername door de asbestdeskundige met laboanalyse door een asbestlabo.
Destructieve handeling voor identificatie	Nee
Opmerking	<p>De mastiek is verdeeld over alle ramen, deuren en poorten (uitgez. het vernieuwde schuifraam aan de keuken).</p> <p>De aangegeven hoeveelheid is een benadering.</p>
