# Rapport d'Avis Technique

Avis technique stabilité: fissures au niveau des murs d'une maison unifamiliale

- Madame [REDACTED] a sollicité les services de OPTIBIM Srl, représentée par Esteban Welschen ingénieur stabilité, en qualité d'expert-conseil technique dans le cadre d'un avis technique préalable à la vente du bien sis Rue Frère Hugo, 10 à 5060 Tamines.

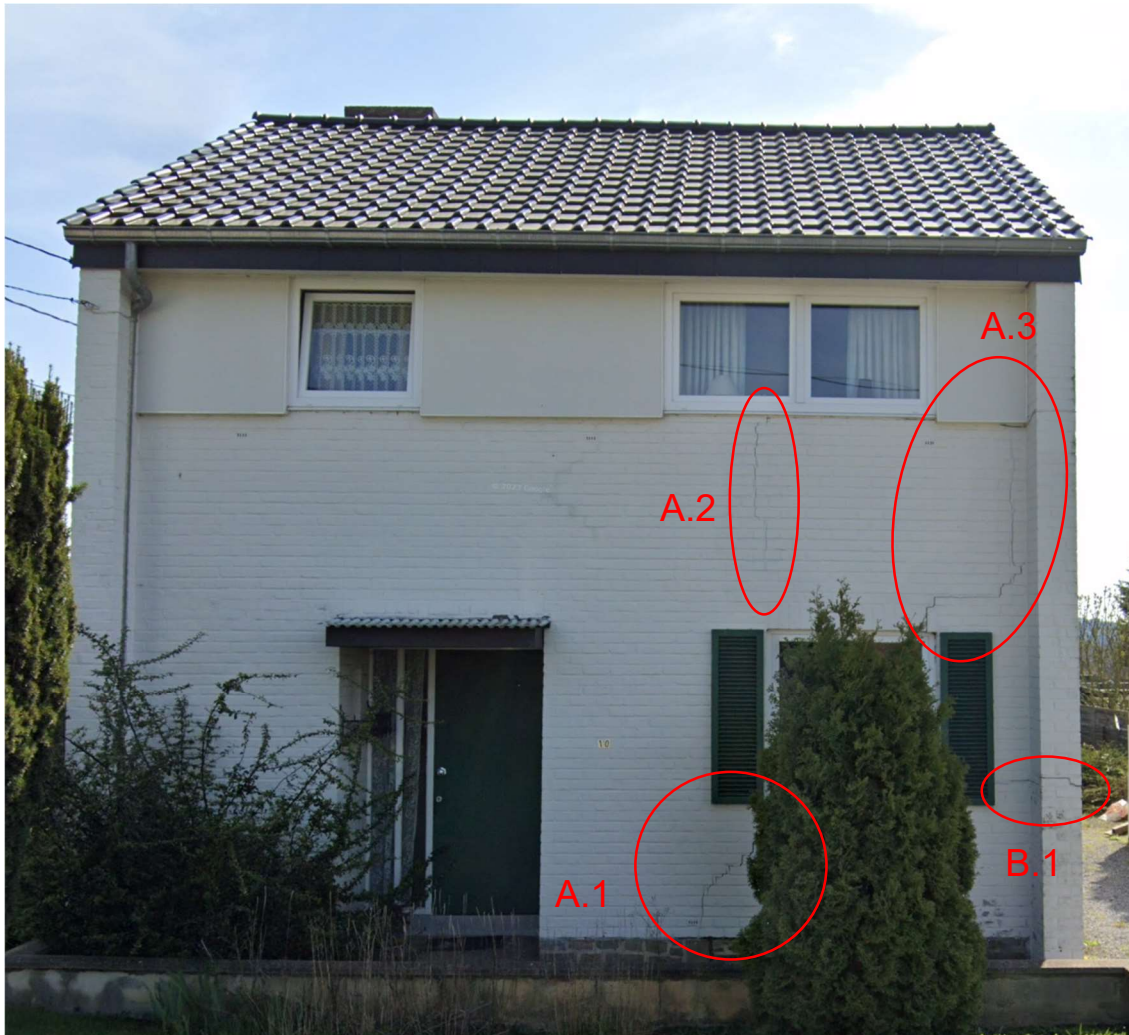
Figure 1 : Façade avant

Fissure (A.1) (ouverture entre 5 et 7mm) à l'angle inférieure gauche de la baie du séjour, la fissure s'étend en diagonale du sol jusqu'au coin du châssis de fenêtre. (Fissure non mentionnée dans le rapport de 2013)

Fissure (A.2) à l'angle supérieur gauche de la baie du séjour, la fissure s'étend de manière verticale depuis l'angle supérieur gauche de la baie du séjour jusqu'à l'angle inférieur gauche de la baie de la chambre.

Fissure (A.3) (ouverture 6mm) à l'angle supérieur droit de la baie du séjour, la fissure s'étend en diagonale depuis l'angle supérieur droit de la baie (traversant le linteau de fenêtre) jusqu'au bardage couvrant le mur du R+1.

6.4	<p>Une fois le bâtiment stabilisé, certaines réparations devront être réalisées sur certains éléments de structure en élévation. Sur la façade avant, le linteau de fenêtre du séjour et le linteau de fenêtre de la chambre semblent être fissurés en profondeur. Il faudra donc procéder à la réparation ou au remplacement de ces 2 linteaux. Pour ce faire les linteaux devront être dégagés de leurs finitions afin de juger de leur état de dégradation.</p> <p>Des réparations devront également être réalisées au niveau des finitions. Pour les réparations au niveau des plafonnages et des enduits, un treillis non-tissé type « Gytex » doit être utilisé à chaque raccord pour reprendre les éventuels mouvements qui surviendraient après et éviter de nouvelles fissures. Pour les carrelages, il y est également recommandé d'utiliser une colle flexible, plus souple, et qui permet de reprendre certains petits mouvements.</p>

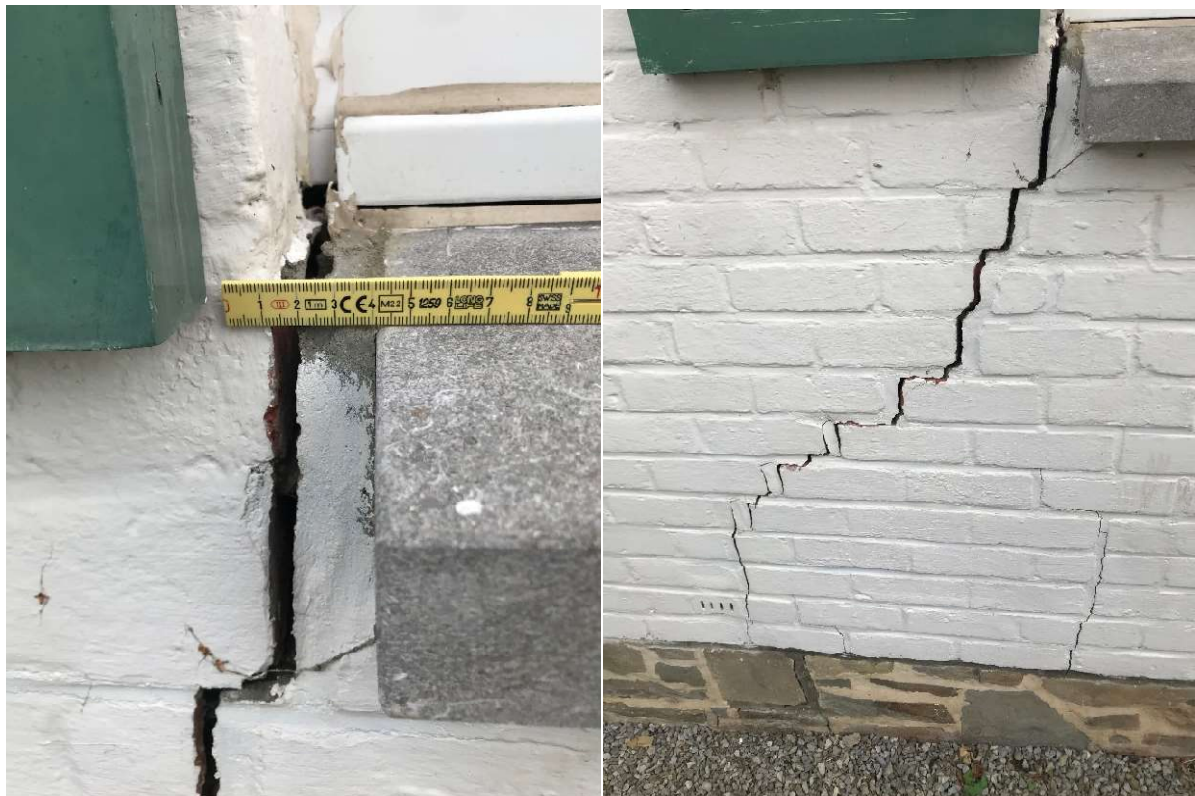
Figure 2 : Fissure A.1

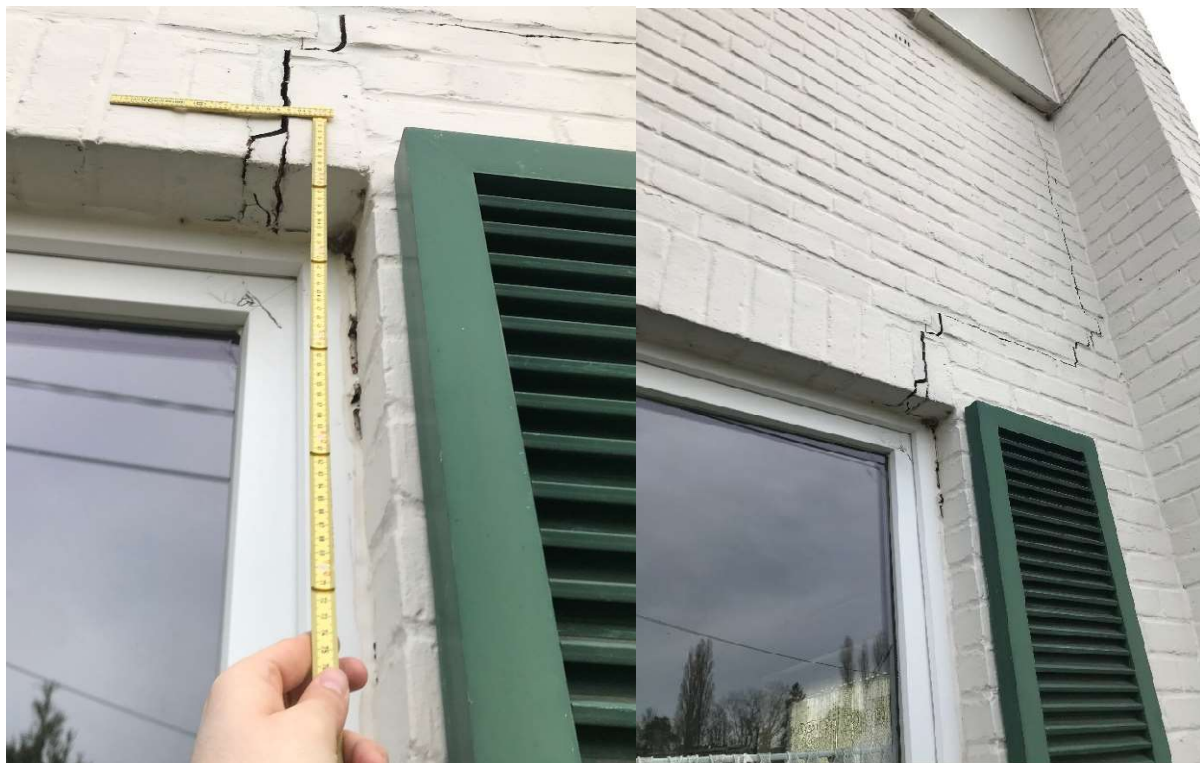
Figure 3 : Fissure A.3

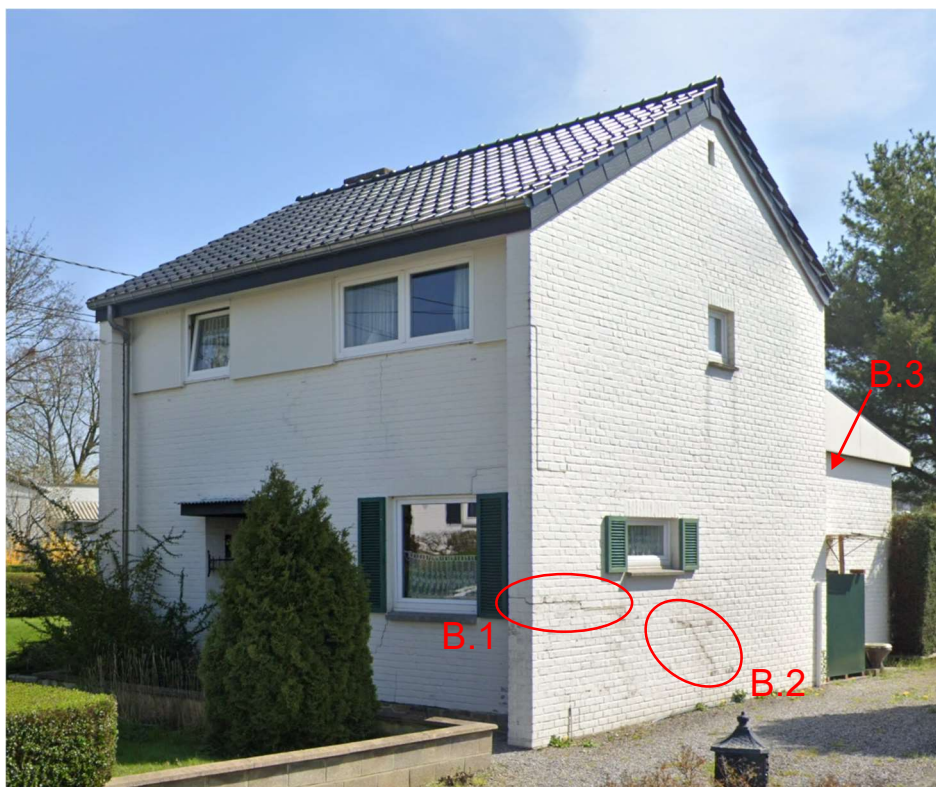
Figure 4 : Façade latérale droite

Fissure (B.1) (ouverture 4mm) dans la partie inférieure du mur à l'angle de la façade latérale droite et de la façade avant, la fissure s'étend de l'angle des façades jusque sous la fenêtre du séjour (façade latérale). (Fissure non mentionnée dans le rapport de 2013)

Fissure (B.2) sous la fenêtre du séjour (façade latérale), la fissure s'étend en diagonale depuis le dessous du seuil de fenêtre jusqu'au sol. (Fissure non mentionnée dans le rapport de 2013)

Fissure (B.3) à l'angle formée par l'ancienne façade et l'annexe, la fissure s'étend de manière verticale depuis le sol jusqu'au bardage couvrant l'étage supérieur.

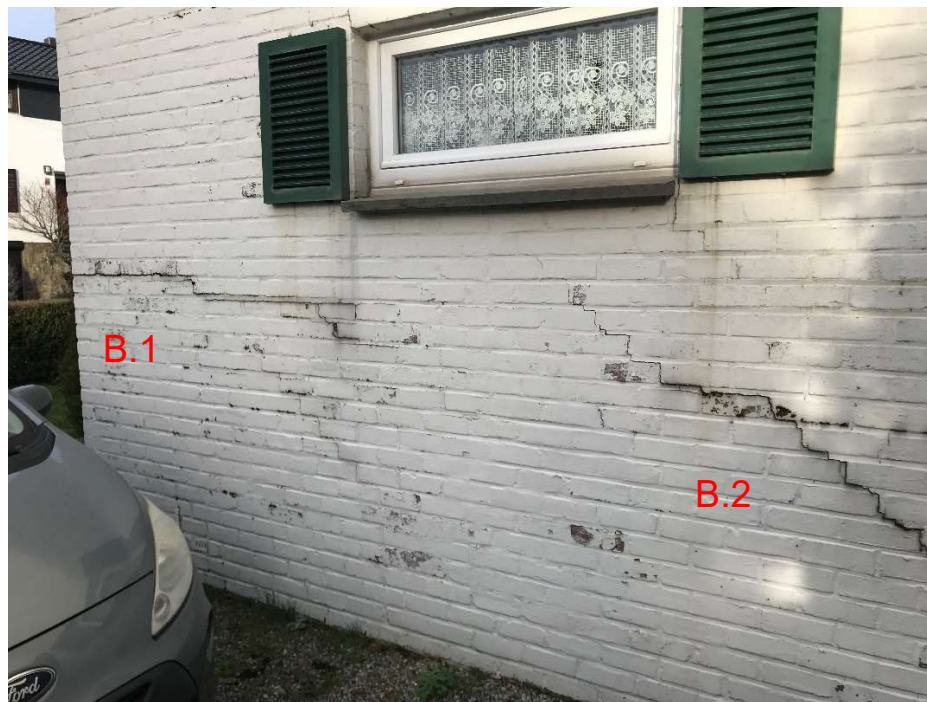
Figure 5 : Fissures B.1 et B.2

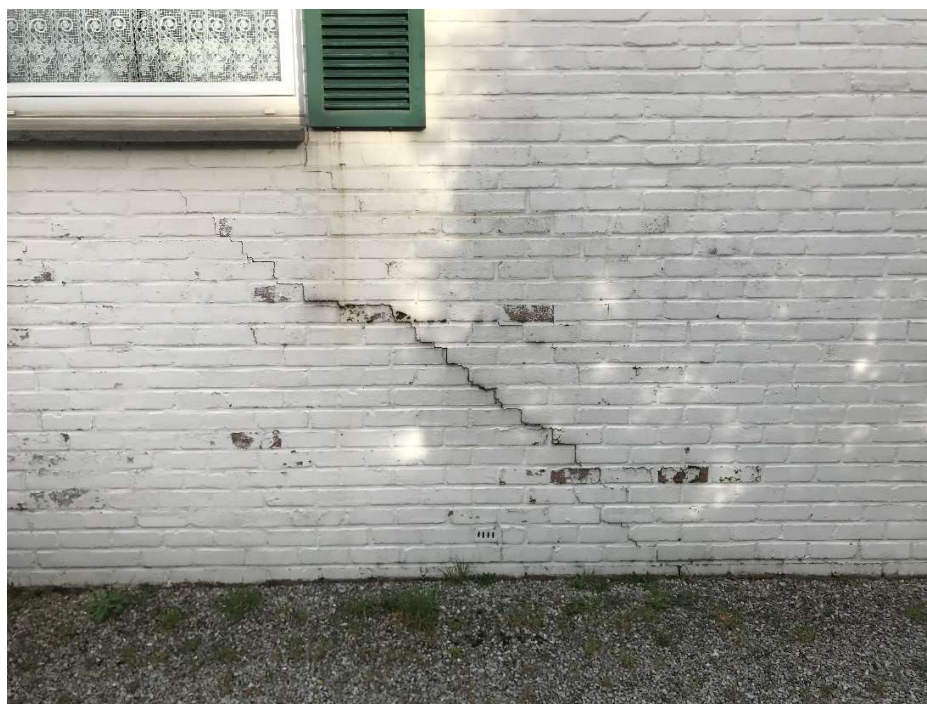
Figure 6 : Fissure B.2

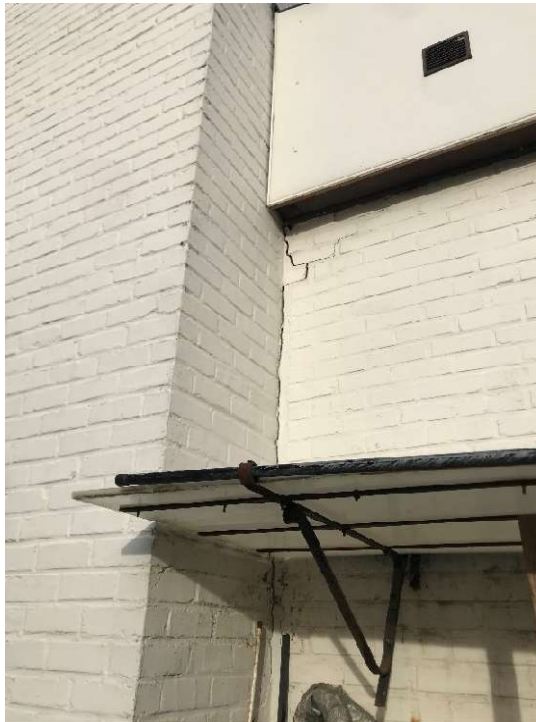
Figure 7 : Fissure B.3

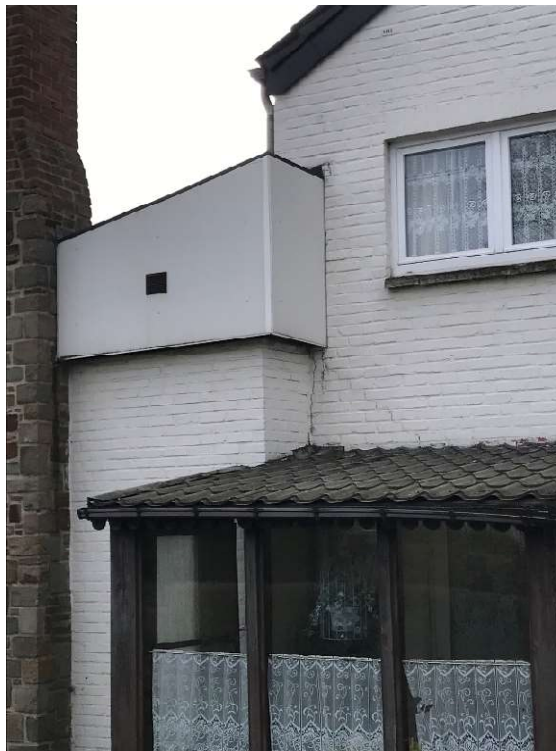
Fissure C.1) à l'angle formé par l'ancienne façade et l'annexe, la fissure s'étend de manière verticale depuis la toiture de la véranda jusqu'au bardage.

Figure 8 : Façade latérale gauche / Fissure C.1

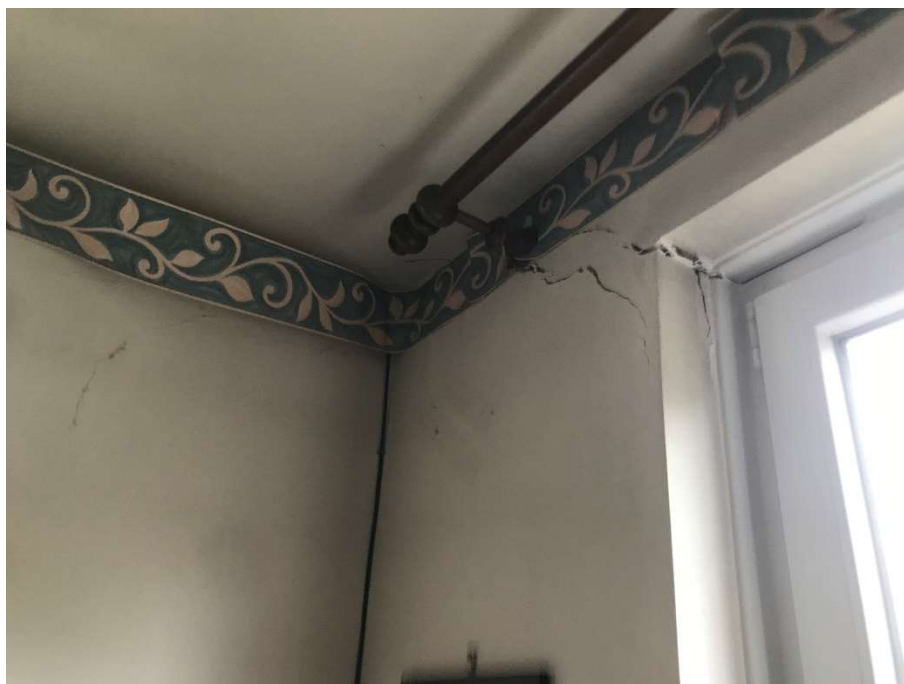
Fissures (D.1) à l'angle supérieur gauche de la fenêtre de façade avant, les fissures s'étendent de manière diagonale depuis l'angle du châssis jusqu'au plafond.

Figure 9 : Fissures D.1

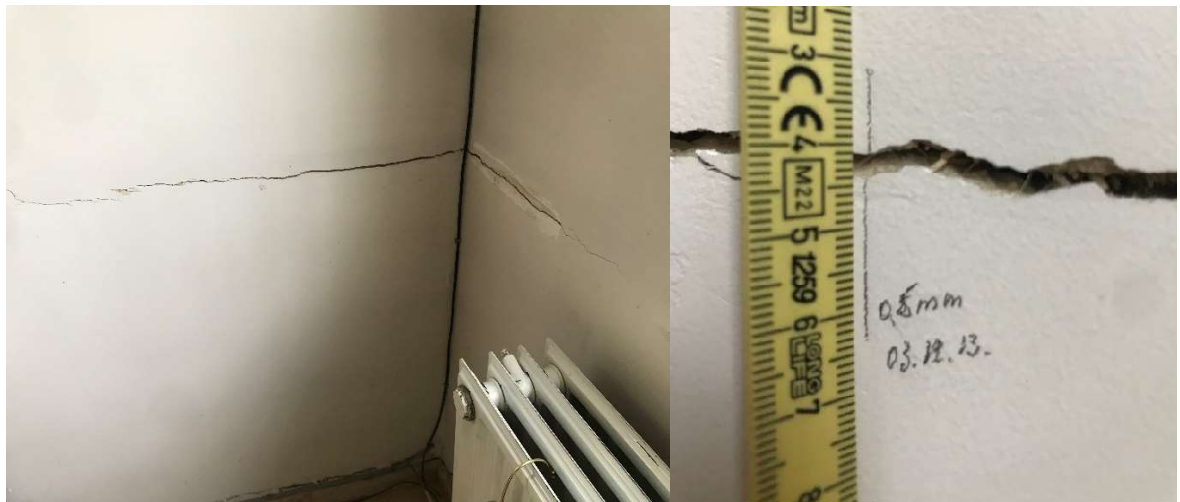
Fissure (D.2) (ouverture 3mm) à l'angle de la pièce (angle façade avant et latérale), la fissure s'étend horizontalement depuis le bord de la tablette de la fenêtre de façade avant (grande fenêtre du séjour) jusque sous le bord de tablette de la fenêtre de façade latérale (petite fenêtre du séjour). (Fissure noté en 2013 avec une ouverture de 0,5mm).

Figure 10 : Fissure D.2

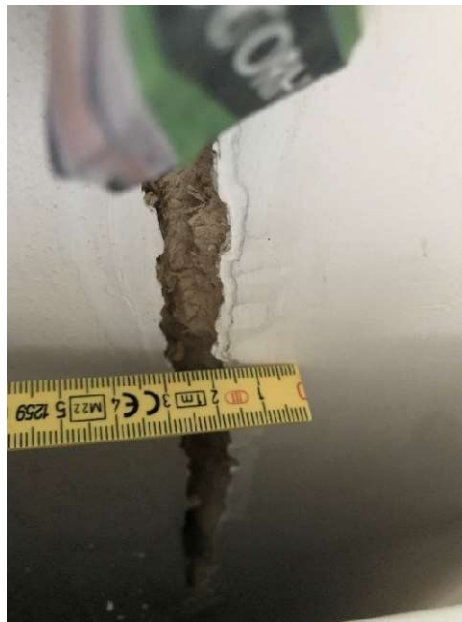
Fissure (D.3) (ouverture 13mm) à l'angle inférieur droit de la fenêtre de façade avant (grande fenêtre), la fissure s'étend verticalement du sol jusqu'à la tablette de fenêtre.

Figure 11 : Fissure D.3

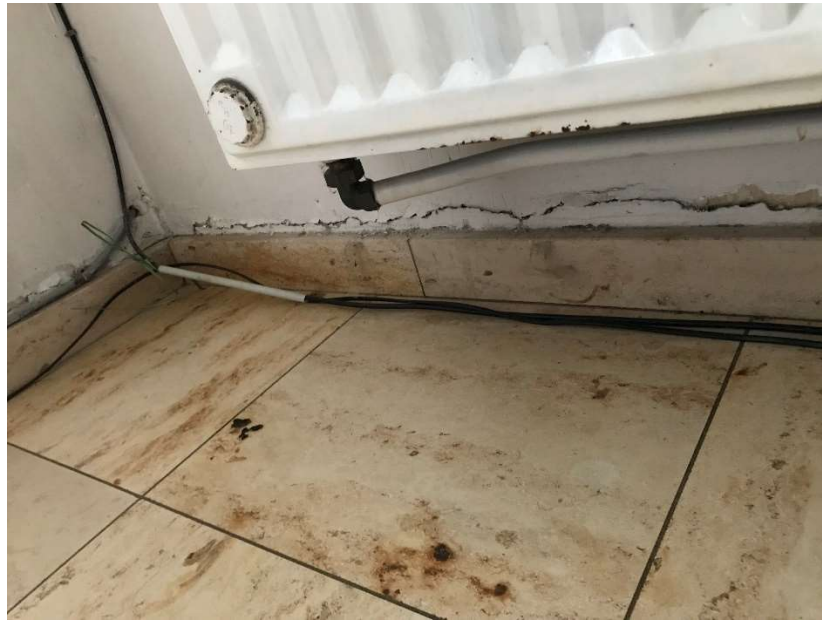
Fissure (D.4) sous le radiateur du séjour, la fissure s'étend horizontalement au-dessus de la plinthe.

Figure 12 : Fissure D.4

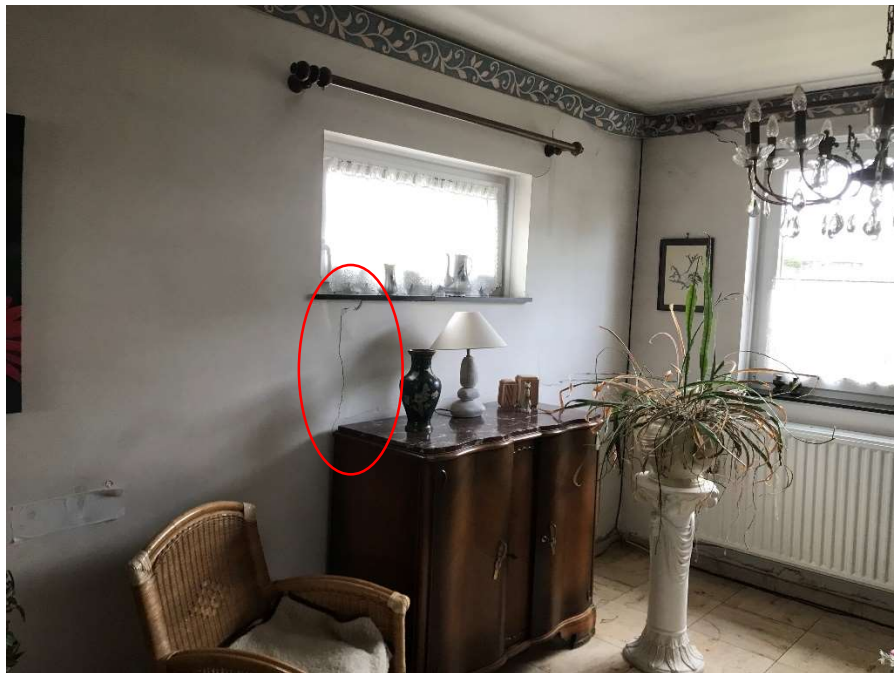
Fissure (D.5) sous la tablette de la fenêtre de façade latérale (petite fenêtre), la fissure s'étend verticalement depuis le sol jusqu'à la tablette de fenêtre.

Figure 13 : Fissure D.5

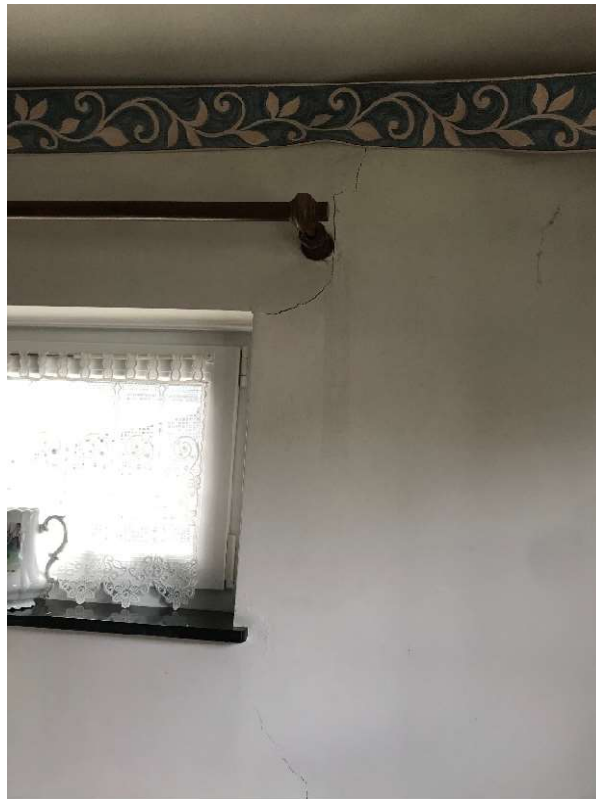
Fissure (D.6) à l'angle droit supérieur de la fenêtre de la façade latérale (petite fenêtre), la fissure s'étend à 45° depuis l'angle supérieur droit de la fenêtre jusqu'au plafond.

Figure 14 : Fissure D.6

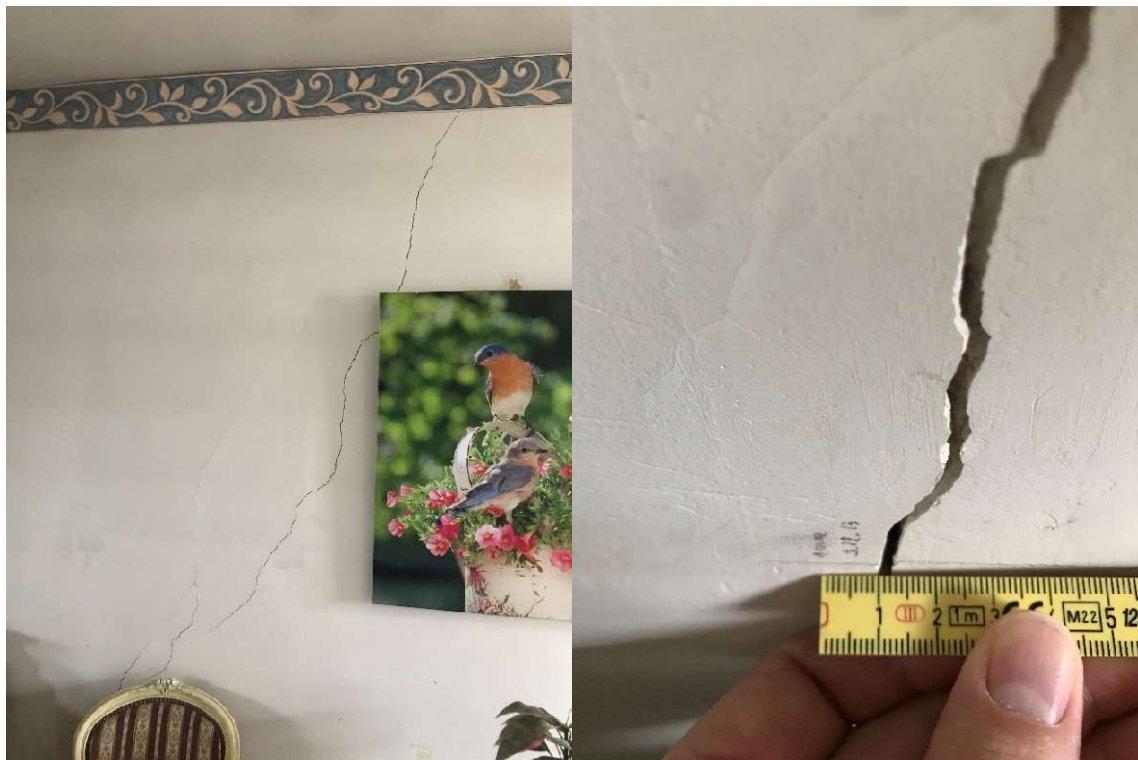
Fissure (D.7) (ouverture 2mm) sur le mur de la façade latérale (face à la cheminée), la fissure s'étend verticalement du sol au plafond. (Fissure noté en 2013 avec une ouverture de 1mm)

Figure 15 : Fissure D.7

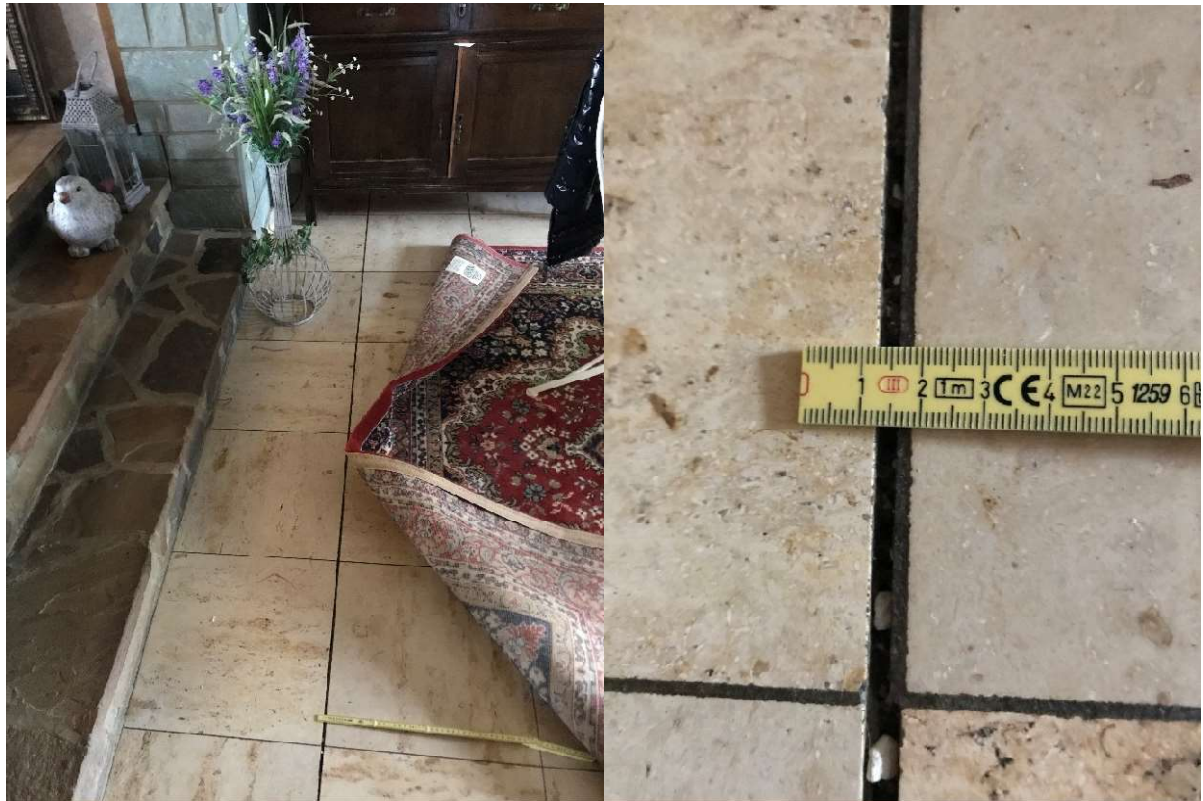
Fissure (D.8) au sol (ouverture d'environ 3mm), fissure dans le joint de carrelage s'étendant sur toute la largeur de la pièce parallèlement à la façade avant.

Figure 16 : Fissure D.8

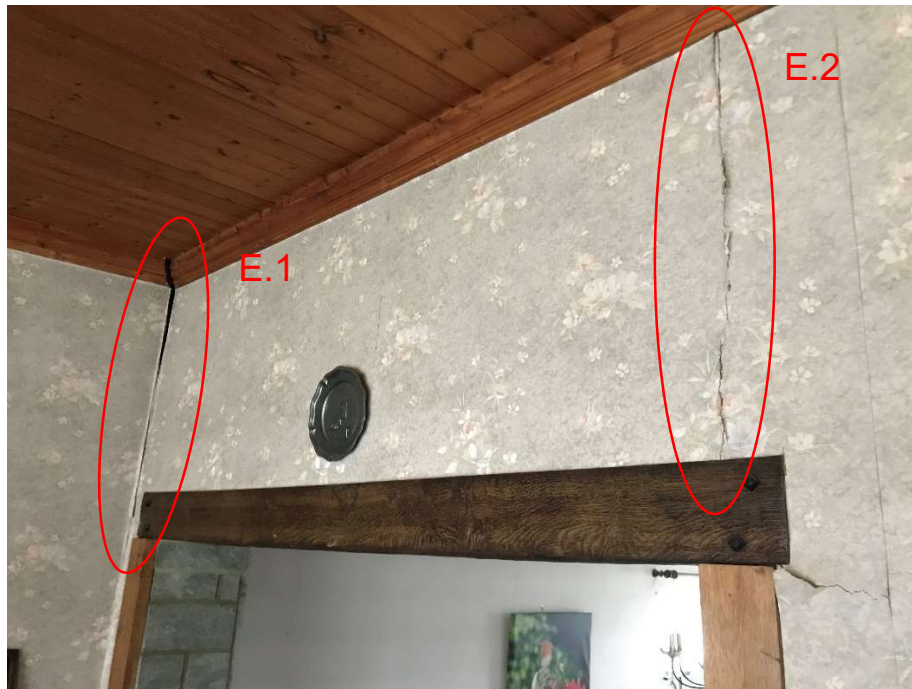
Fissure (E.1) à l'angle supérieur gauche de l'ouverture entre le séjour et le living (joint entre l'annexe et l'ancien bâtiment), la fissure s'étend verticalement à l'angle de la pièce depuis l'angle supérieur gauche de l'ouverture jusqu'au plafond.

Fissure (E.2) à l'angle supérieur droit de l'ouverture entre le séjour et le living, la fissure s'étend verticalement depuis l'angle supérieur droit de l'ouverture jusqu'au plafond.

Figure 17 : Fissures E.1 et E.2

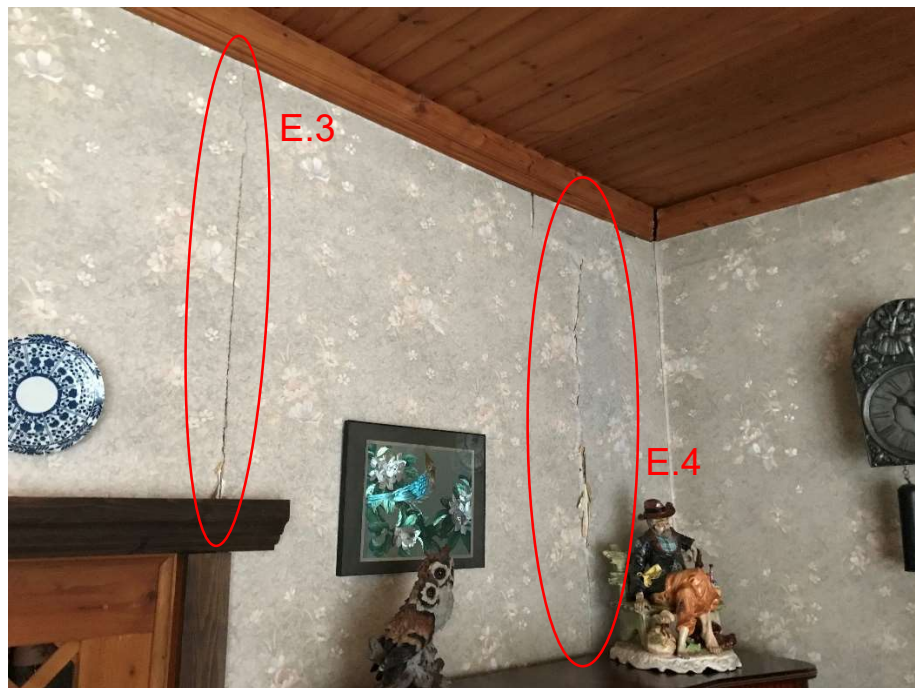
Fissure (E.3) à l'angle supérieur droit du claustra séparant le living de la cuisine, la fissure s'étend verticalement depuis l'angle supérieur droit du claustra jusqu'au plafond.

Fissure (E.4) au raccord de l'annexe et l'ancien bâtiment (mur entre la cuisine et le living), la fissure s'étend verticalement jusqu'au plafond.

Figure 18 : Fissures E.3 et E.4

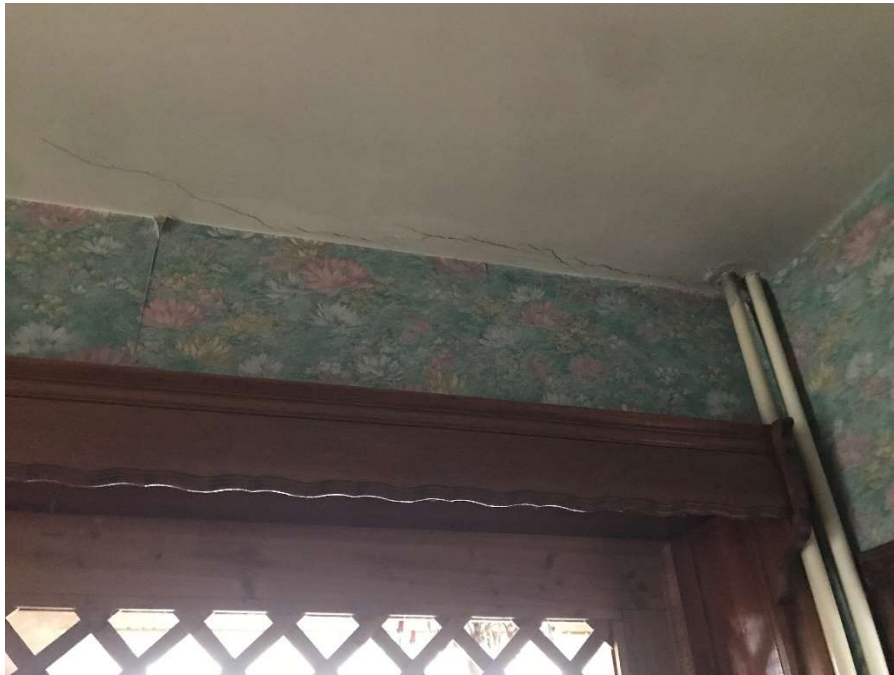
Fissure (F.1) dans le plafond au-dessus du claustra, la fissure s'étend parallèlement au mur.

Figure 19 : Fissure F.1

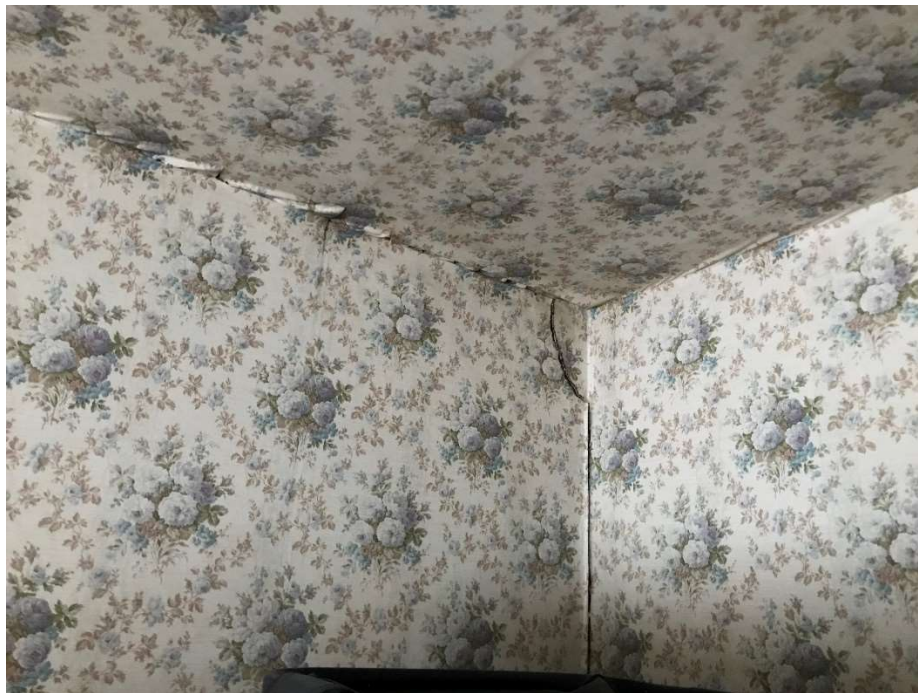
Fissure (G.1) à l'angle opposable à la porte, fissure à l'angle des murs et aux angles formés par le plafond et les murs.

Figure 20 : Fissures G.1

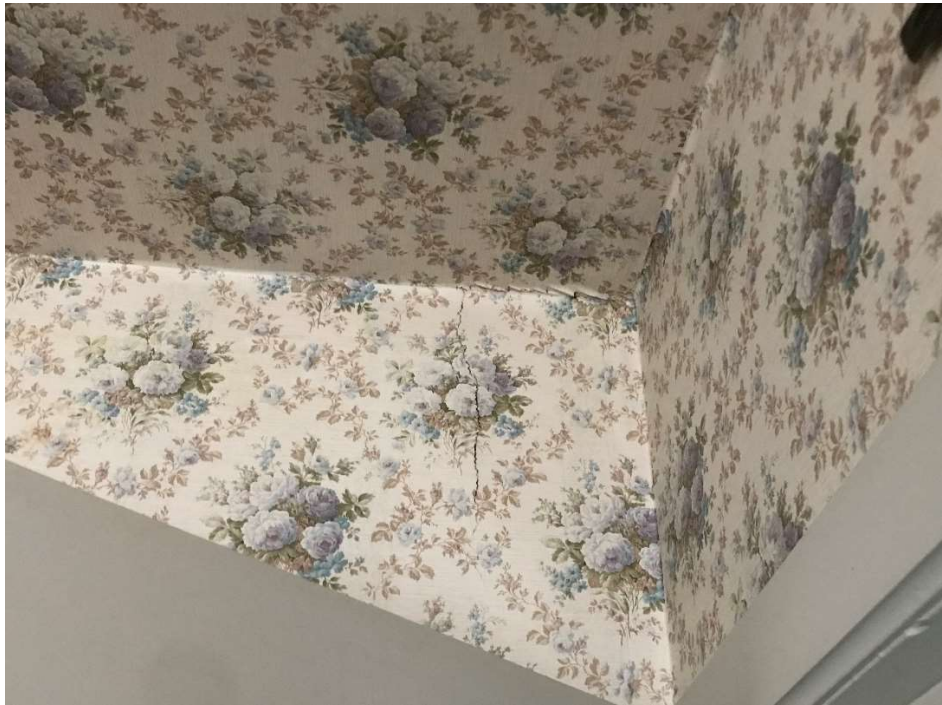
Fissure (G.2) à l'angle supérieur gauche de la porte, petite fissure verticale

Figure 21 : Fissure G.2

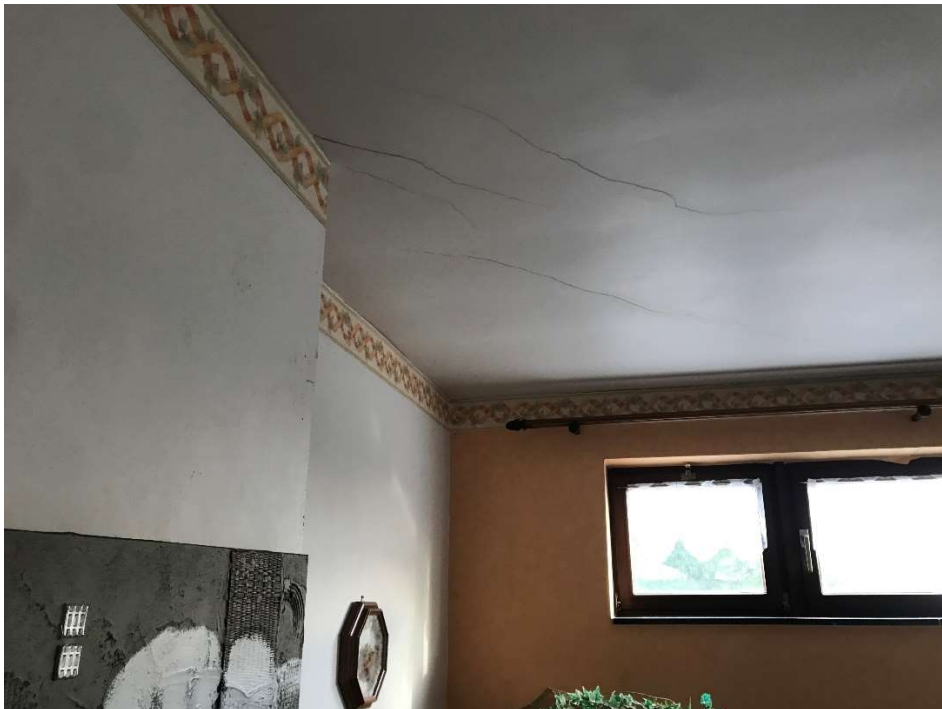
Réseau de fissures (H.1) au plafond

Figure 22 : Fissures H.1

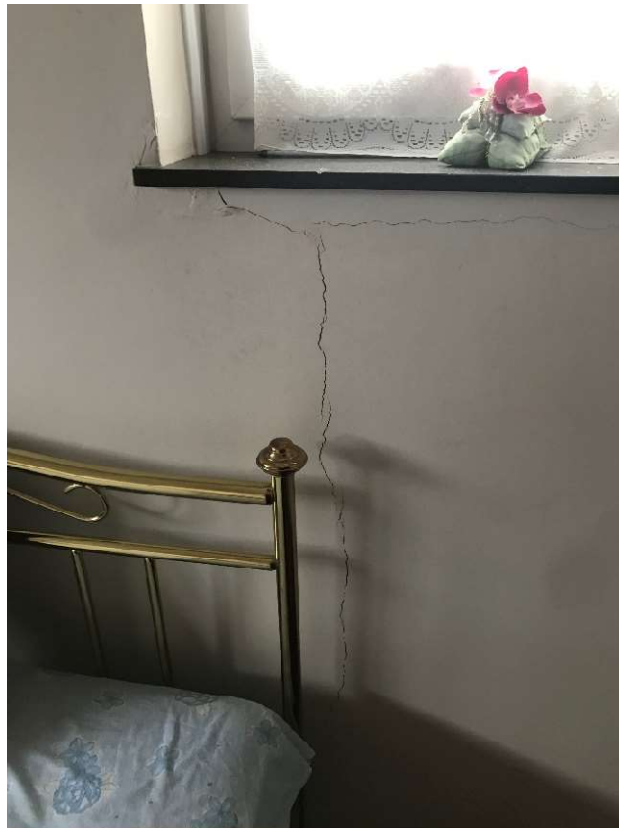
Fissure (H.2) sous la fenêtre de la façade latérale droite, la fissure s'étend verticalement depuis le sol jusqu'à la tablette de fenêtre.

Figure 23 : Fissure H.2

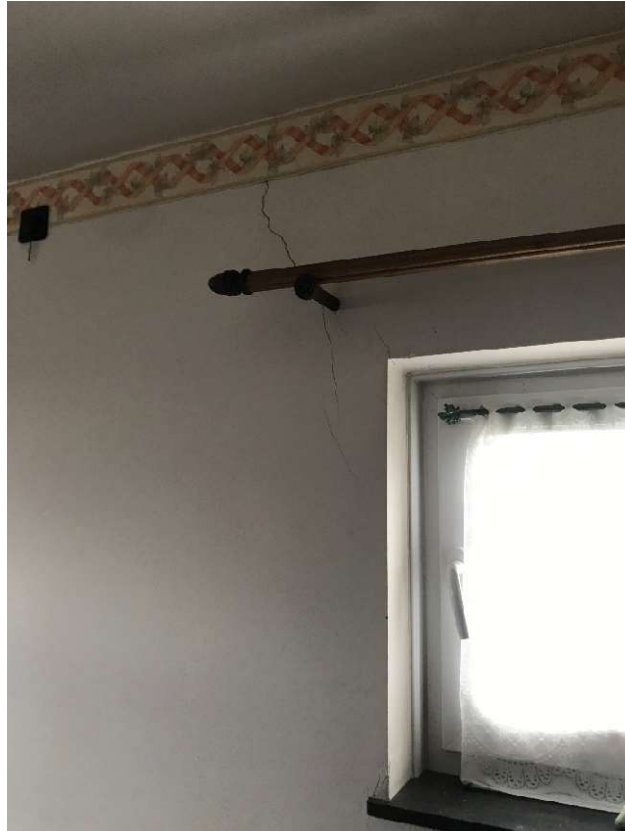
Fissure (H.3) à l'angle supérieur gauche de la fenêtre de la façade latérale droite, la fissure s'étend à 45° depuis l'angle de la fenêtre jusqu'au plafond.

Figure 24 : Fissures H.3

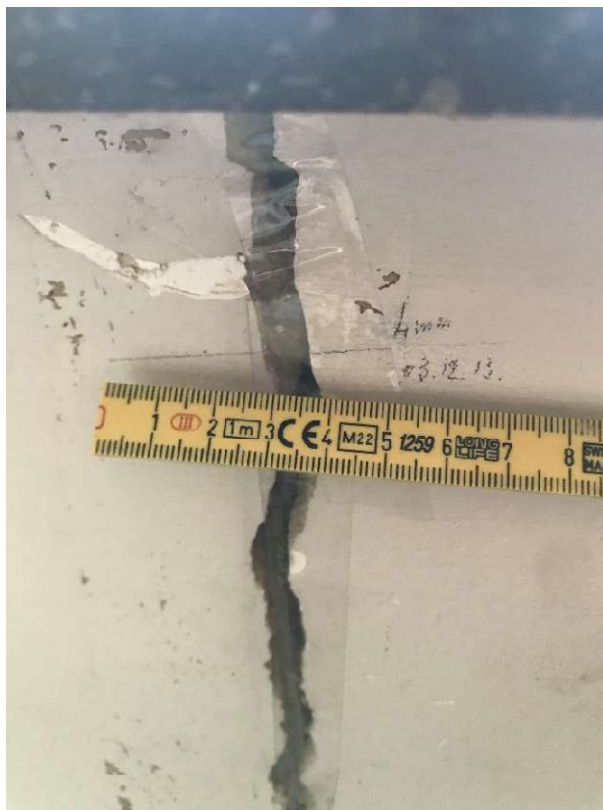
Fissure (I.1) (ouverture 8mm) sous la fenêtre, la fissure s'étend verticalement du sol jusque sous la tablette.  
(Fissure noté en 2013 avec une ouverture de 4mm)

Figure 25 : Fissure I.1

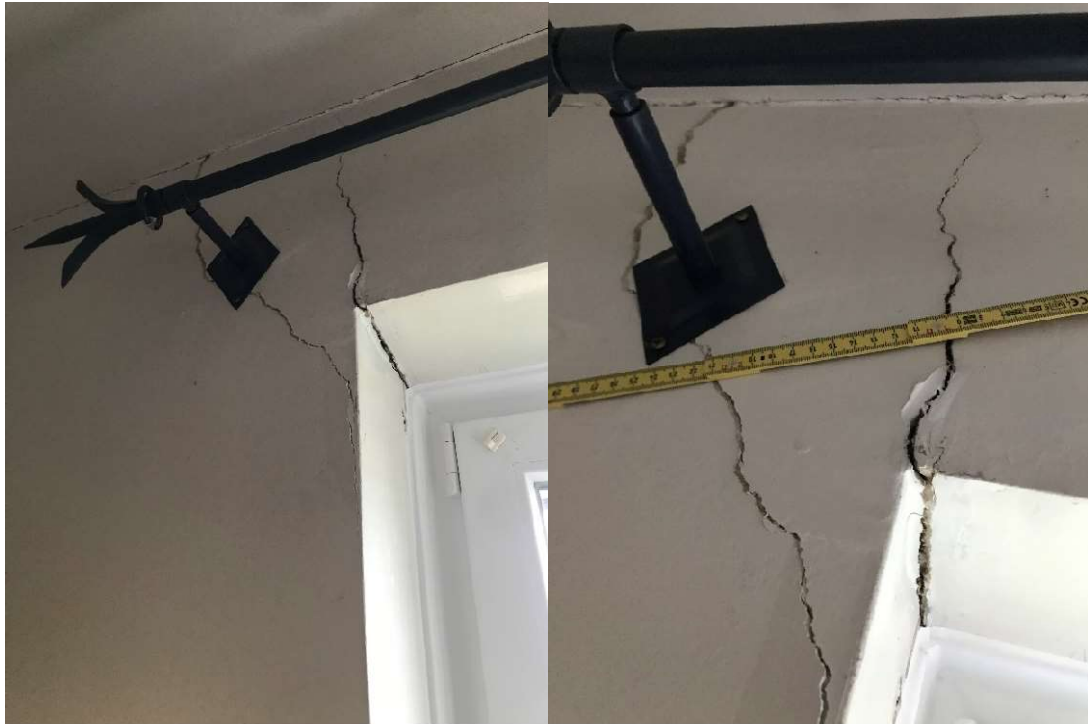
Fissures (I.2) à l'angle supérieur gauche de la fenêtre, les fissures s'étendent de l'angle supérieur gauche du châssis jusqu'au plafond.

Figure 26 : Fissures I.2

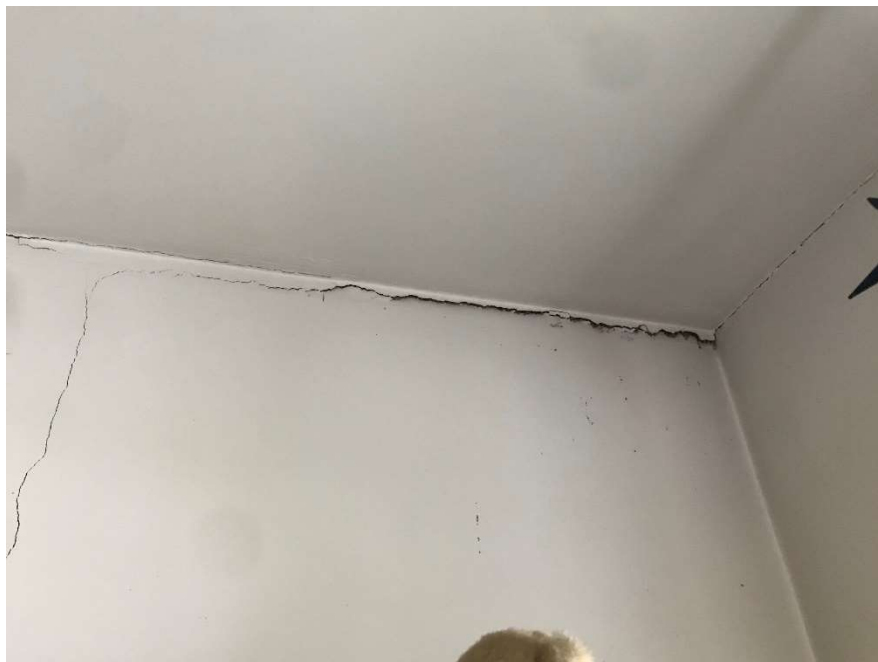
Fissures (I.3) à l'angle de la pièce (angle façade avant et latérale droite), une fissure s'étend verticalement jusqu'au plafond, des fissures horizontales s'étendent à l'angle des murs et du plafond.

Figure 27 : Fissures I.3

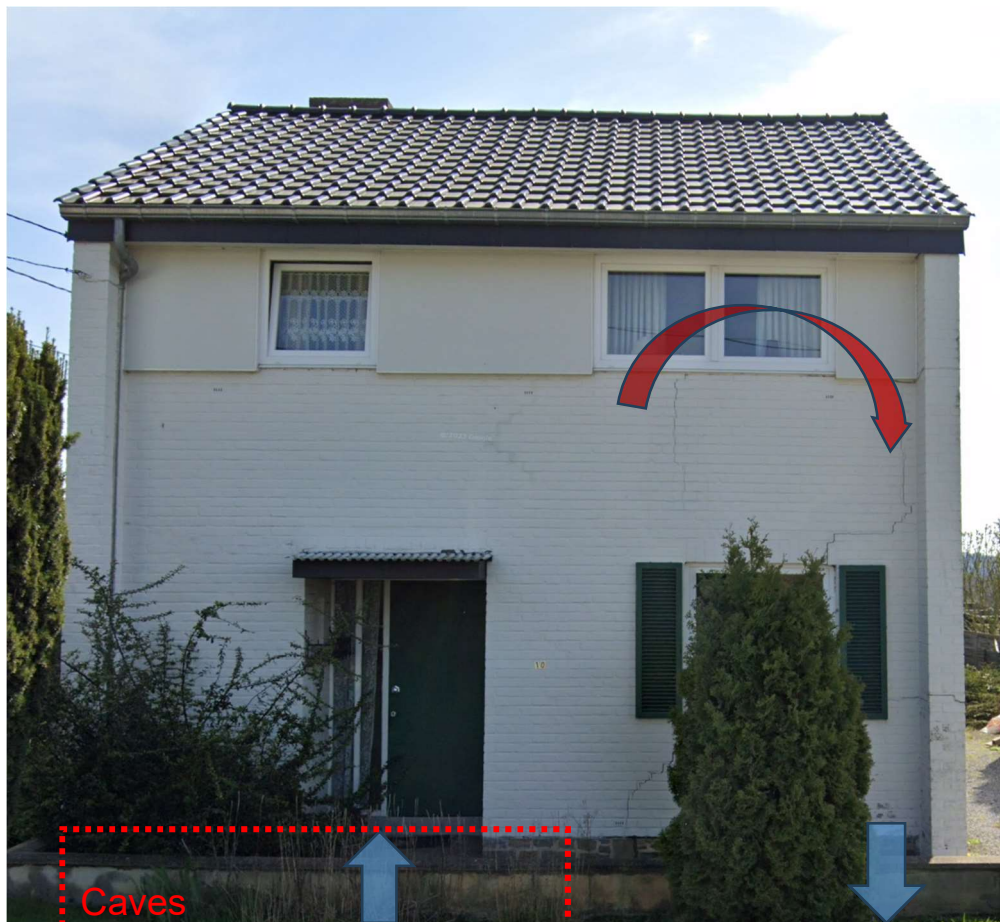
L'orientation et la répartition des fissures sur la partie ancienne du bâti, montrent que la maison a subi un tassement différentiel. Vu depuis la chaussée la partie droite de la maison est descendu par rapport à la partie gauche.

Cela peut s'expliquer par la configuration de la maison en partie sur caves. En effet les caves présentent des fondations plus profondes sur un sol plus consolidé, le tassement y est donc réduit par rapport à une zone de fondation peu profonde. La zone de fondation peu profonde se tassera davantage ce qui donnera lieu à un tassement différentiel. Ceci crée des efforts à la fois de torsion et de moments fléchissant. Cela provoque finalement des fissures. Dans le cas ci-présent la maison comporte effectivement des caves sur sa partie gauche et n'en possède pas sur sa partie droite.

6.3	<p>Pour y remédier, les fondations doivent être renforcées. Il est conseillé de réaliser au préalable une étude de sol. Des essais de sol seront réalisés par une entreprise spécialisée. Les résultats des différents essais (pénétromètre, forage de caractérisation, relevé piézométrique) permettront de déterminer la solution la plus adéquate. Des tests en laboratoires (caractérisation du sol et teneur en eau) pourront être également nécessaires. Les résultats permettront aussi de savoir si le renforcement de fondations de la partie ancienne de la maison est suffisant ou si un renforcement de fondations de l'annexe s'avère également nécessaire. Les fondations existantes devront être sondées avant la mise en œuvre de toute solution.</p> <p>Deux options peuvent être proposées :</p> <p>A) Effectuer une reprise en sous-œuvre des fondations. Il s'agit de refaire une nouvelle semelle de fondation ainsi qu'un voile en dessous des fondations existantes, au niveau du bon sol. Celle-ci doit être réalisée par passes successives d'environ 1m. Pour déterminer le niveau du bon du sol, un essai au pénétromètre doit être réalisé. Sur base de cet essai de sol, les dimensions et la composition de la nouvelle semelle devront être déterminées suivant les calculs établis par un ingénieur en stabilité.</p> <p>B) Renforcer les fondations actuelles par la mise en place de micropieux. Il s'agit de placer des micropieux à intervalles réguliers le long des façades concernées et au droit des fondations actuelles. Il faut ensuite liaisonner les fondations existantes aux pieux à l'aide d'armatures de liaison et de mortier sans retrait. La profondeur des pieux est déterminée in situ : chaque pieu est enfoncé à refus jusqu'à ce que la résistance déterminée soit atteinte. Cette technique particulière doit être mise en œuvre par une entreprise spécialisée en la matière.</p>

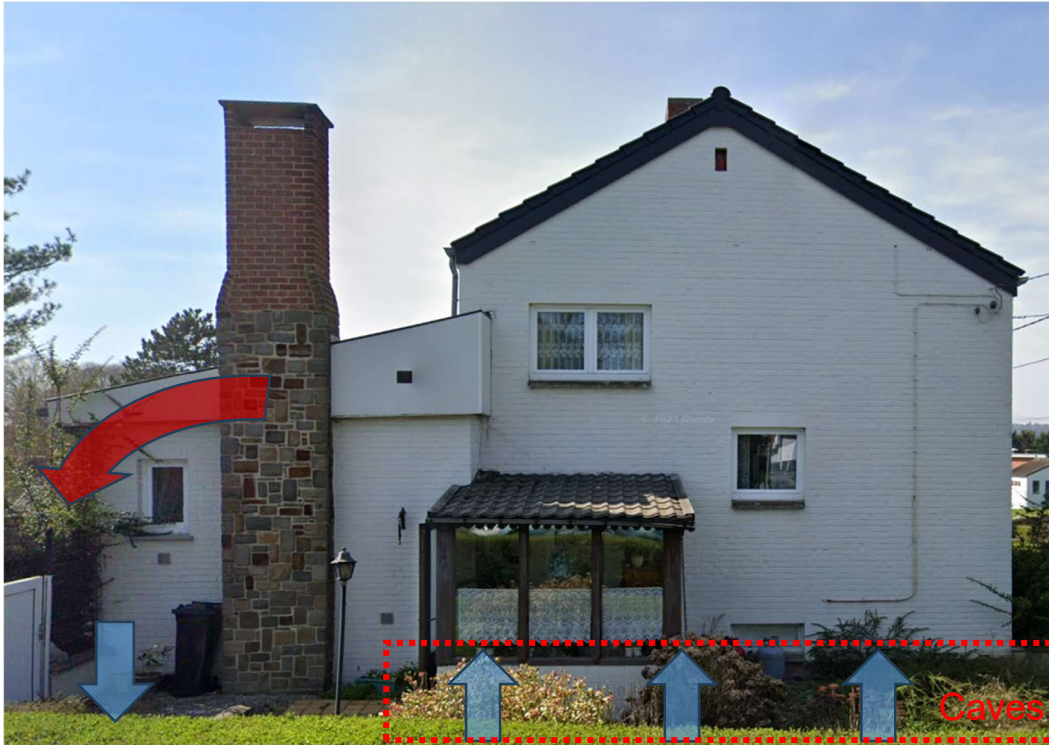
L'orientation et la répartition des fissures aux raccords de la partie ancienne du bâti et de l'annexe, montrent un tassement différentiel entre les deux parties. Vu depuis la chaussée latérale l'arrière de l'annexe descend par rapport à la partie plus ancienne.

Cela peut s'expliquer du fait que l'annexe n'a pas de cave, et a été construite postérieurement à la maison, les fondations de l'annexe et de la maison sont probablement différentes. Le principe de tassement différentiel s'explique de la même manière que le cas précédent.
