## Rapport de détection de fuite

- Nom de l'assuré(e):
- Date de première constatation du dommage: 9/04/2026
- Lieu de visite: Crapaurue 1, 6041 Gosselies
- Date de la recherche de fuite: 16/04/2026

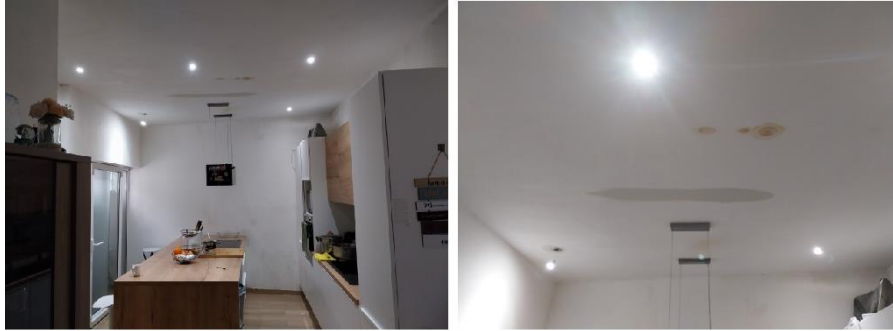
Nous constatons des dommages au niveau du/des plafond(s).

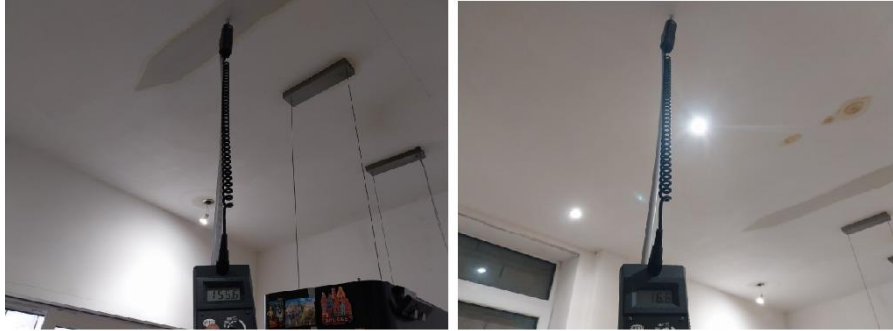
Des valeurs d'humidité élevées ont été mesurées.

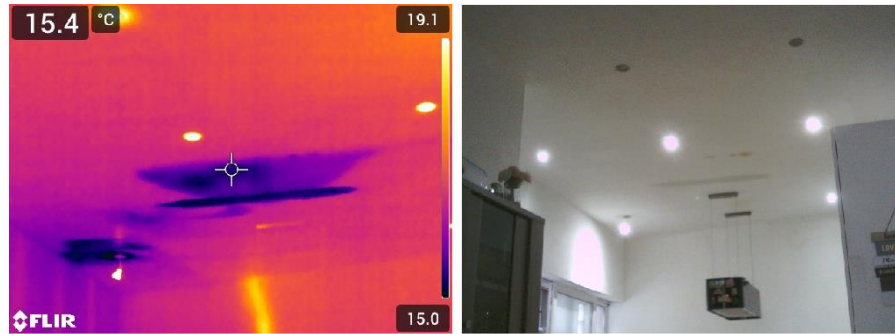
Nous avons constaté **une différence de température anormale** avec notre caméra infrarouge.

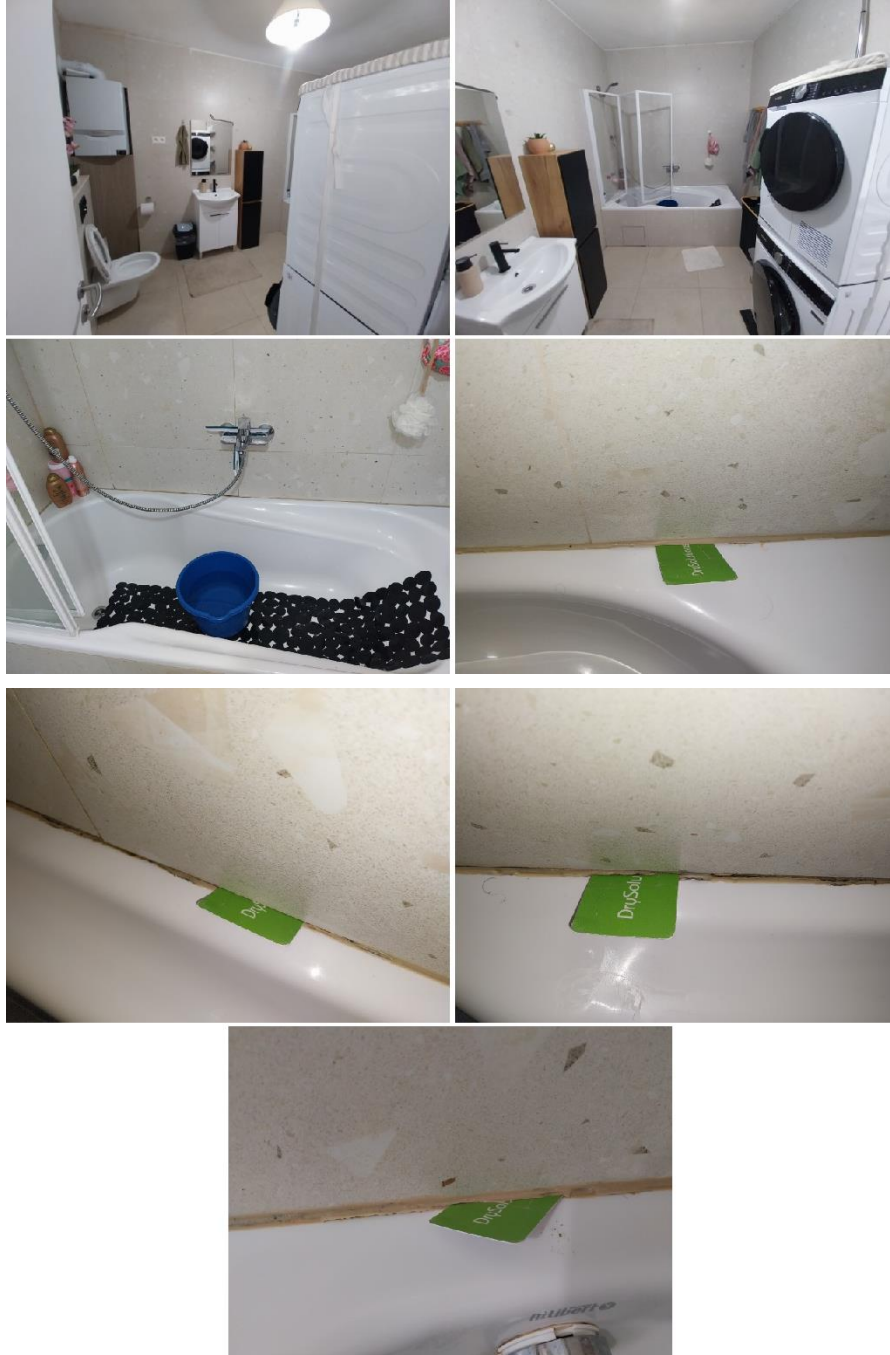
Manque d'étanchéité au niveau des joints périphériques de la baignoire, de la douche et de la paroi.

Nous vérifions l'étanchéité du joint périphérique de la douche/baignoire qui présente des ouvertures.

Il est conseillé de faire étanchéifier correctement les joints et de les contrôler chaque année.

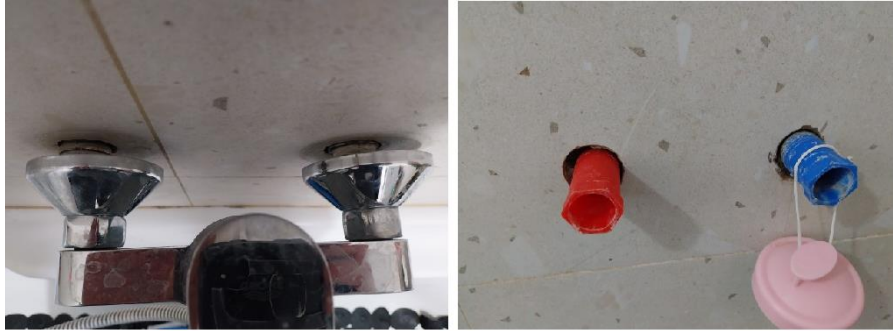
Manque d'étanchéité au niveau du resserrage derrière les rosaces du mitigeur de douche et de celles en attente.

Nous vérifions l'étanchéité au niveau des rosaces et raccords de robinet qui n'est pas correct.

Il est conseillé de faire étanchéifier correctement les ouvertures et de les contrôler chaque année.

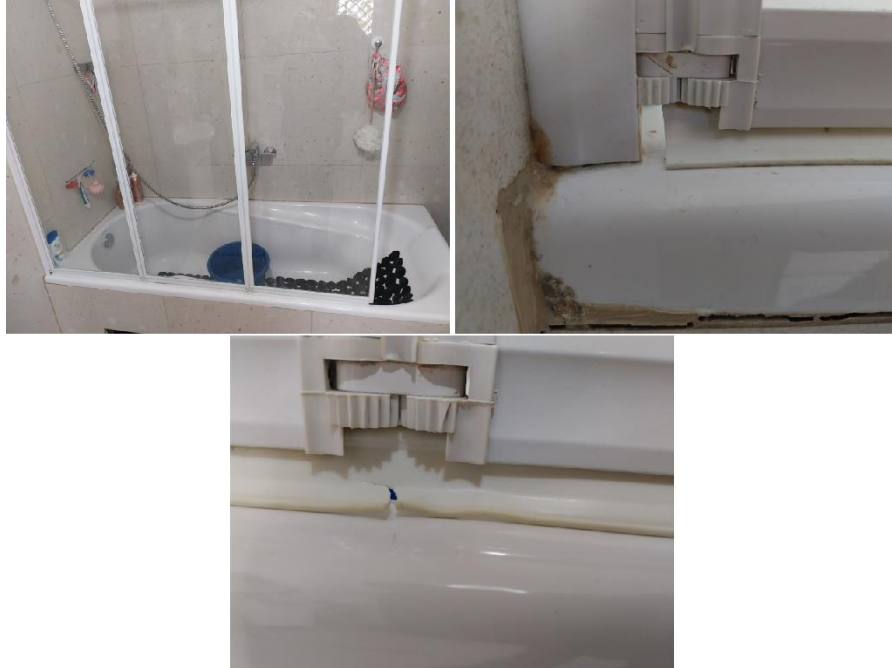
Nous remarquons que la paroi de douche n'est pas étanche.

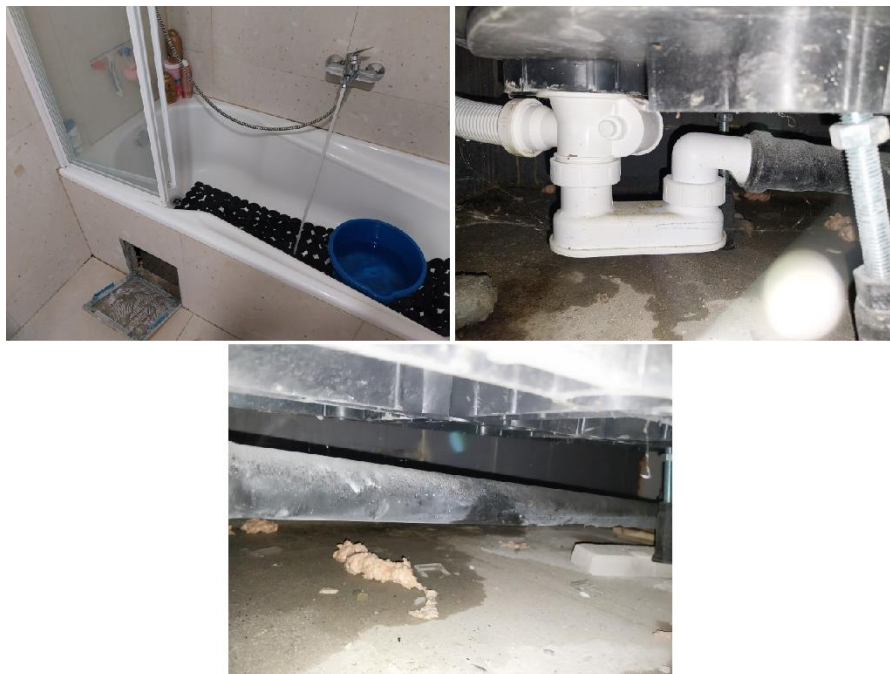
Nous laissons couler de l'eau dans la baignoire et nous ne remarquons aucune anomalie au niveau du siphon et de son évacuation.

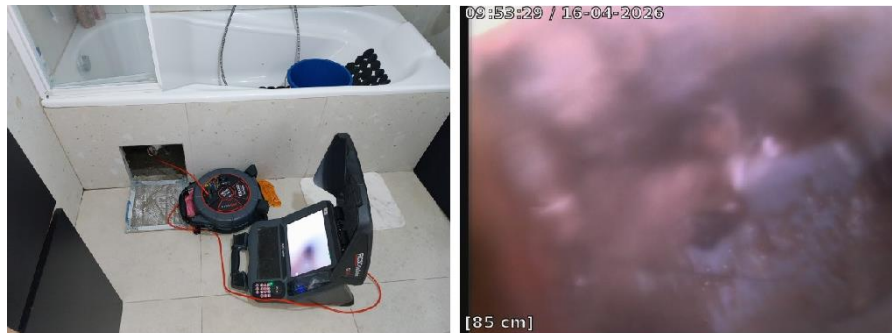
En la présence de nombreux coudes consécutifs dans les canalisations, il n'est pas possible d'effectuer une inspection par caméra. Notre caméra peut se coincer dans les tuyaux.

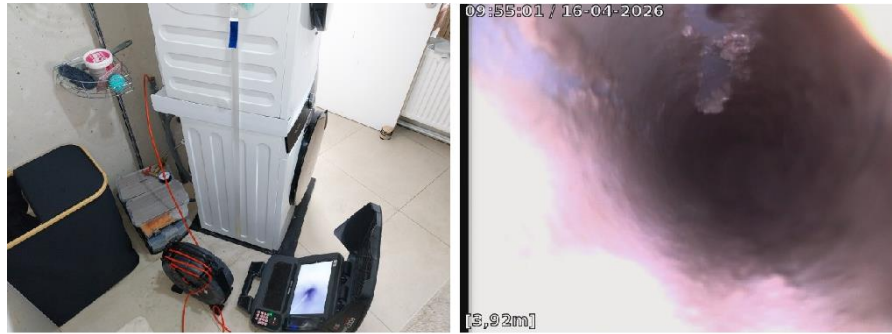
Après avoir vérifié avec notre caméra d'inspection, nous n'avons pas constaté de **défaut**.

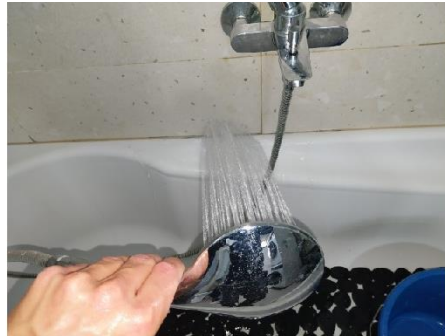
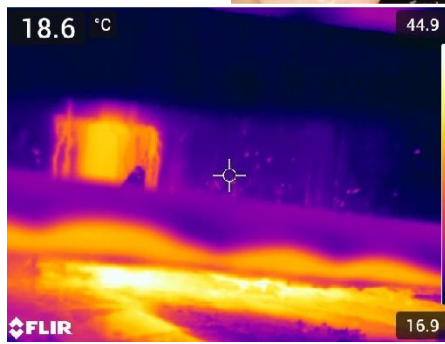
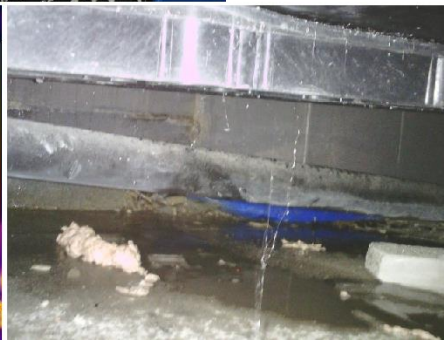
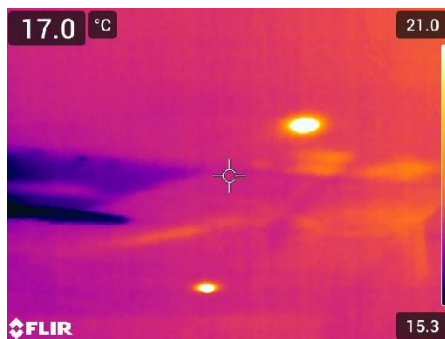
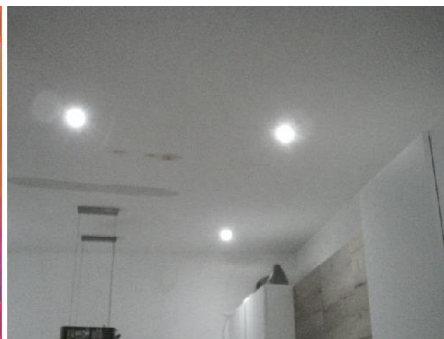
Nous avons testé la zone concernée en arrosant d'eau chaude, nous constatons l'infiltration d'eau chaude avec notre caméra infrarouge.

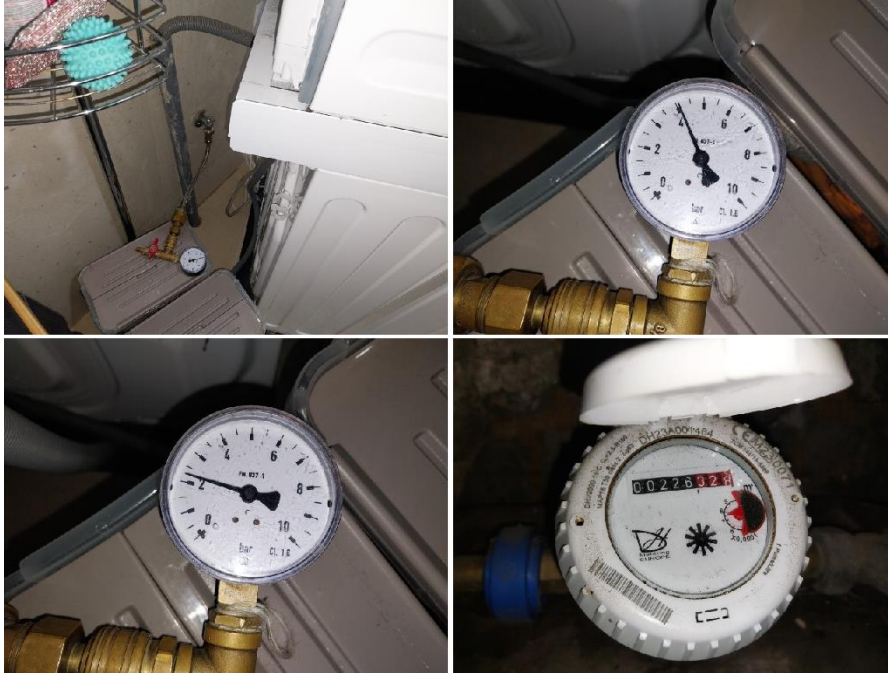
Nous effectuons une mesure de pression sur les tuyaux d'alimentation en eau (de ville). Ce faisant, nous constatons **une perte de pression**.

D'après ces mesures de pression, il y a **une fuite dans le tuyau d'alimentation en eau** (de la ville) et/ou dans les appareils sanitaires.

Nous relevons l'index du compteur d'eau de ville ce jour : 226,328 m<sup>3</sup>.

Il est conseillé de maintenir la vanne principale fermée autant que possible jusqu'à ce que la fuite soit réparée.

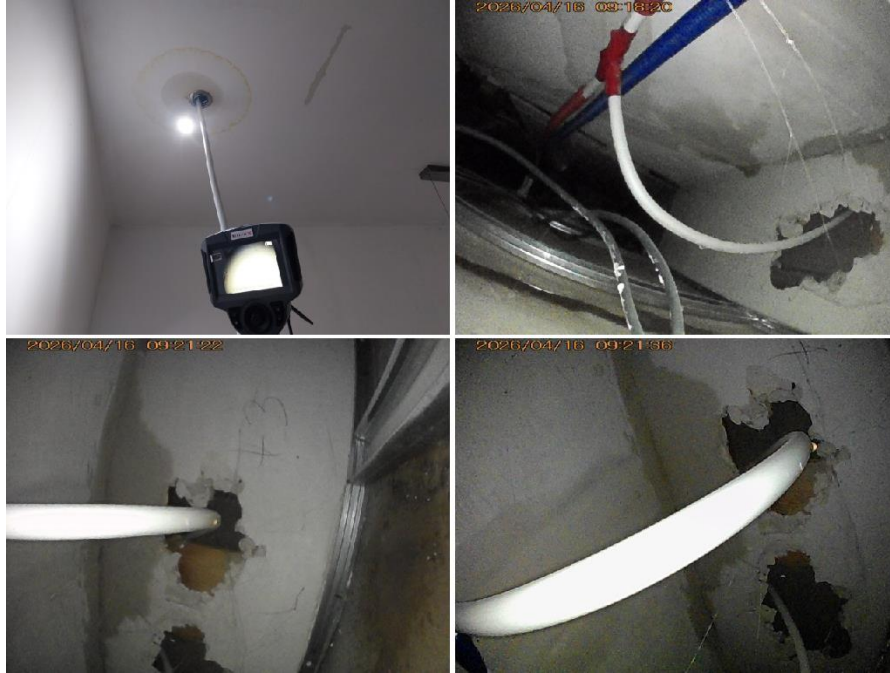
Fuite d'eau de ville au niveau du raccord d'arrivée d'eau de la toilette suspendue qui s'écoule dans le faux-plafond de la cuisine.

Après vérification avec notre caméra d'inspection, nous pouvons **identifier des défauts**. Nous remarquons un goutte-à-goutte provenant de l'arrivée d'eau de la toilette qui s'écoule dans les profilés.

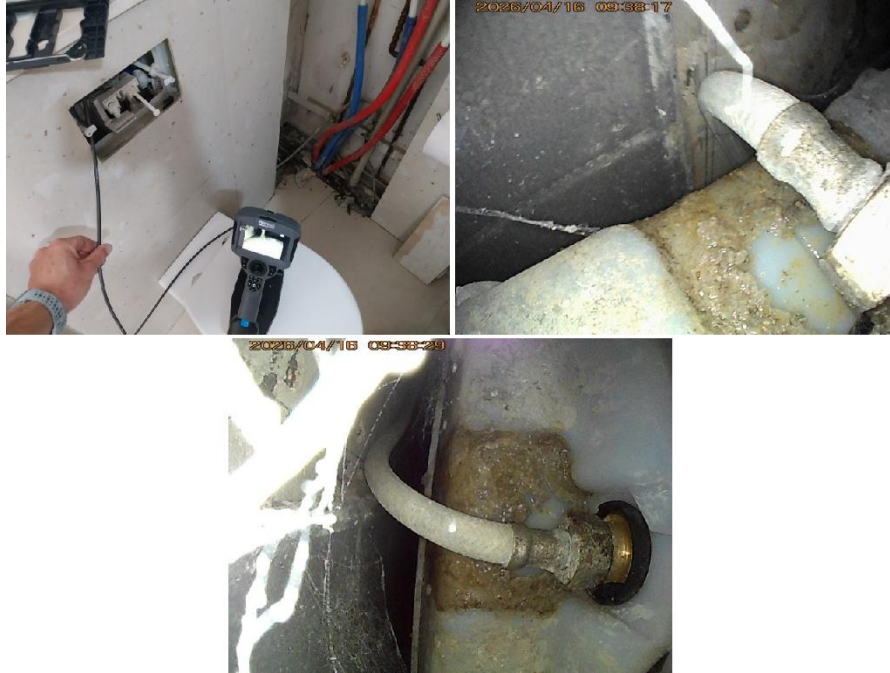
Après vérification avec notre caméra d'inspection, nous pouvons **identifier des défauts**. Nous remarquons qu'il y a un goutte-à-goutte provenant du raccord de l'arrivée d'eau de la toilette suspendue.

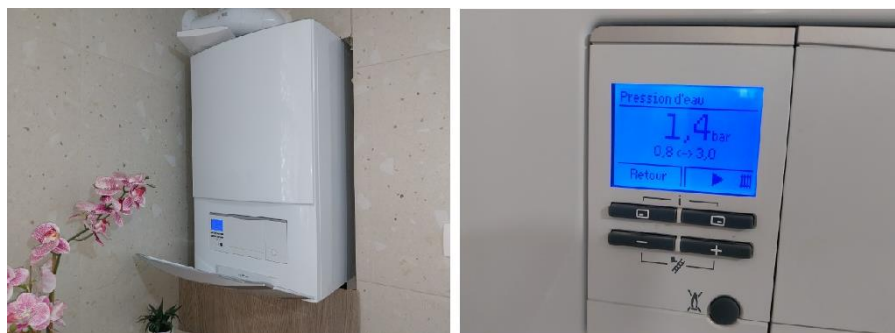
Il n'y a pas de perte de pression anormale sur l'installation de chauffage central, nous pouvons donc exclure la présence d'une fuite dans les tuyaux du chauffage central.
