CONTRÔLE D'ÉTANCHÉITÉ ET DE CONFORMITÉ D'UN RÉSERVOIR À MAZOUT

RÉF. 04/2024/80313/C01:1

DATE DU CONTRÔLE 07/10/2024
ADRESSE DU CONTRÔLE Rue Henri Brosteaux 50 - 5070 Fosses-la-Ville

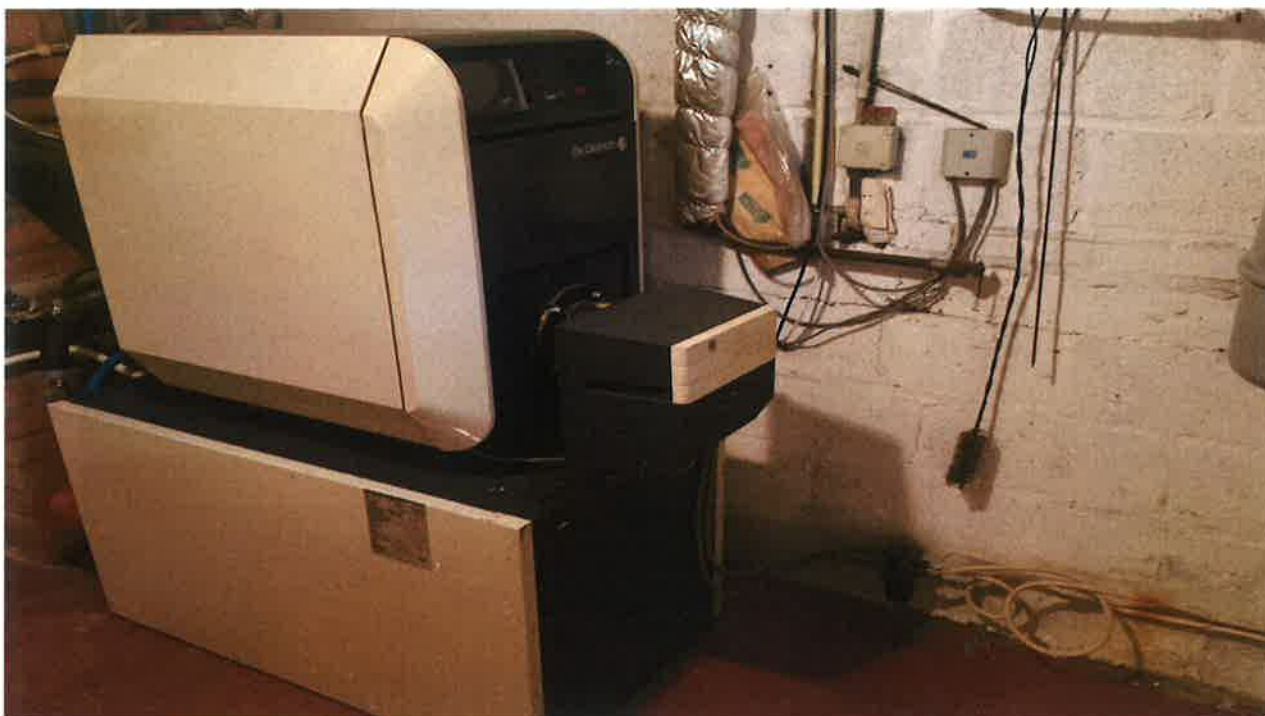
Système de chauffage	Chaudière	Fonctionnement du système de chauffage	Fonctionne pas
Type de raccordement au système de chauffage	Bi-tube	Contrôle des tuyauteries visibles du réservoir au système de chauffage	Conforme
Soutirage	Par le haut	Conduite de remplissage	Conforme
Conduite de ventilation	Conforme	Système anti-débordement	sifflet 95% - test OK - hauteur de la tige OK
Système de mesure de niveau	présent - conforme	Pollution en dehors du réservoir	non vérifiable

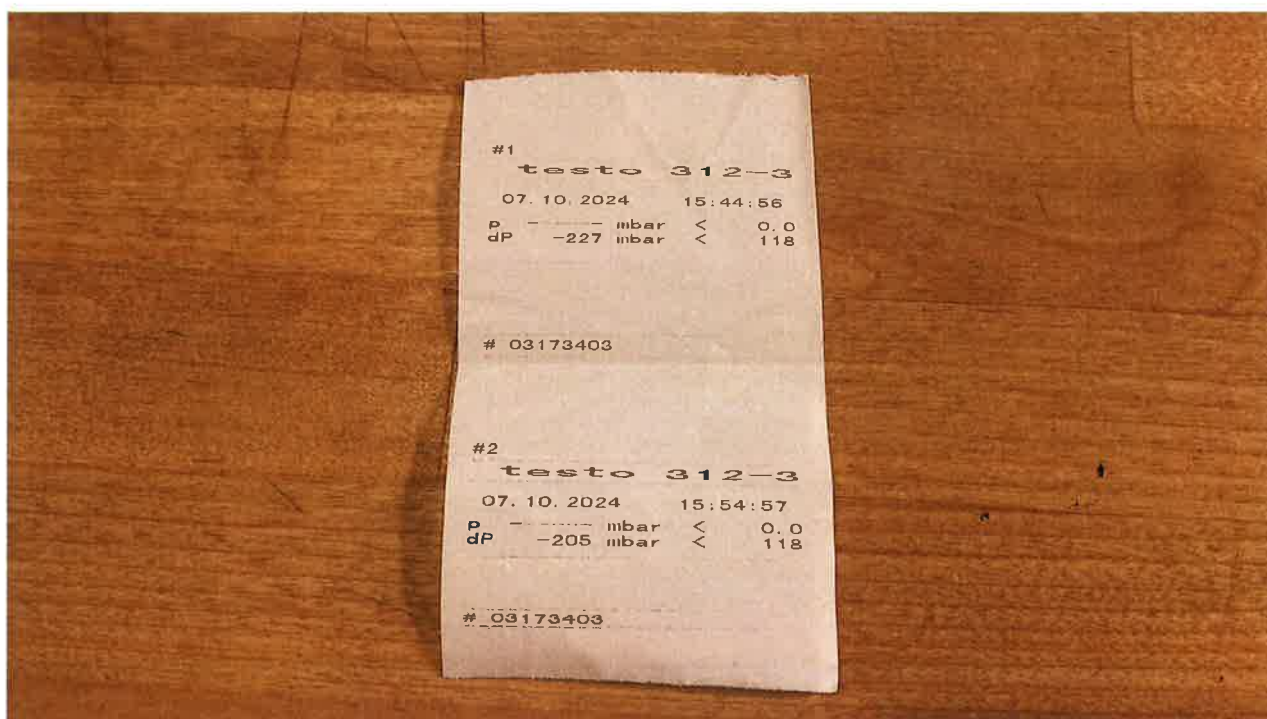
Listing test d'étanchéité du réservoir

Conclusion : Le réservoir n'est pas étanche et ne peut plus être rempli à l'issue de ce contrôle

Hauteur de produit avant le test (cm)	38	Hauteur d'eau avant le test (cm)	0
Résultat de l'épreuve d'étanchéité	Non étanche	Durée de la mise sous pression	10min
Hauteur de produit après test (cm)	38	Hauteur d'eau après le test (cm)	Non
Dépression atteinte (mbar)	240	Valeur de la dépression à T0 (mbar)	227
Valeur de la dépression à T10 (mbar)	205

Le réservoir peut être réparé et être à nouveau contrôlé; mais ne pourra être rempli qu'à l'issue de ce nouveau contrôle si le réservoir est déclaré étanche. Avant la réparation du réservoir, l'exploitant doit faire vider, dégazer et nettoyer le réservoir par une société indépendante du technicien, de l'organisme agréé. Après la réparation des installations, l'exploitant fait réaliser un second test par un technicien agréé indépendant de la société ayant effectué les réparations afin de vérifier si les installations ont retrouvé leur étanchéité. S'il n'est pas réparé, le réservoir doit être mis hors service. Le réservoir est soit vidé, nettoyé, dégazé et enlevé par une entreprise agréée, indépendante du technicien, de l'organisme agréé qui a réalisé le contrôle, qui traite des déchets dangereux. L'exploitant conserve les certificats de dégazage et d'évacuation. Soit s'il n'est pas possible d'enlever le réservoir, il est malgré tout vidé, nettoyé et dégazé par une entreprise agréée, indépendante du technicien, de l'organisme agréé qui a réalisé le contrôle, pour ensuite être rempli de sable ou d'un autre matériau inerte équivalent, pour lequel le fonctionnaire technique a donné son accord préalable. L'exploitant conserve les certificats de dégazage et d'inertage.

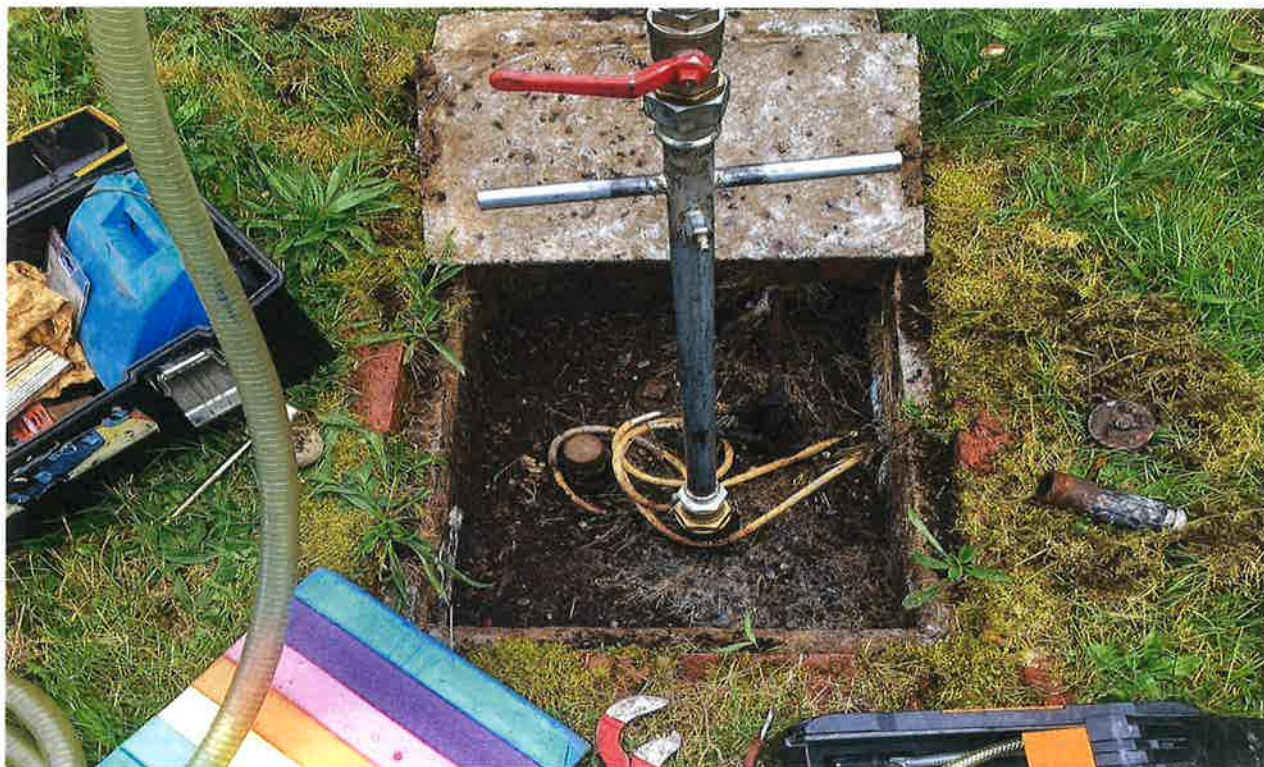
Chambre de visite et accessoires

Le couvercle de chambre de visite n'est pas étanche
Défaut audible au niveau de la jauche pneumatique
