Asbestinventarisatetest

Aartshertogstraat 59/0101, 8400 Oostende

Attestnummer : 20240215-000019.000

Uitgegeven op : 15.02.2024

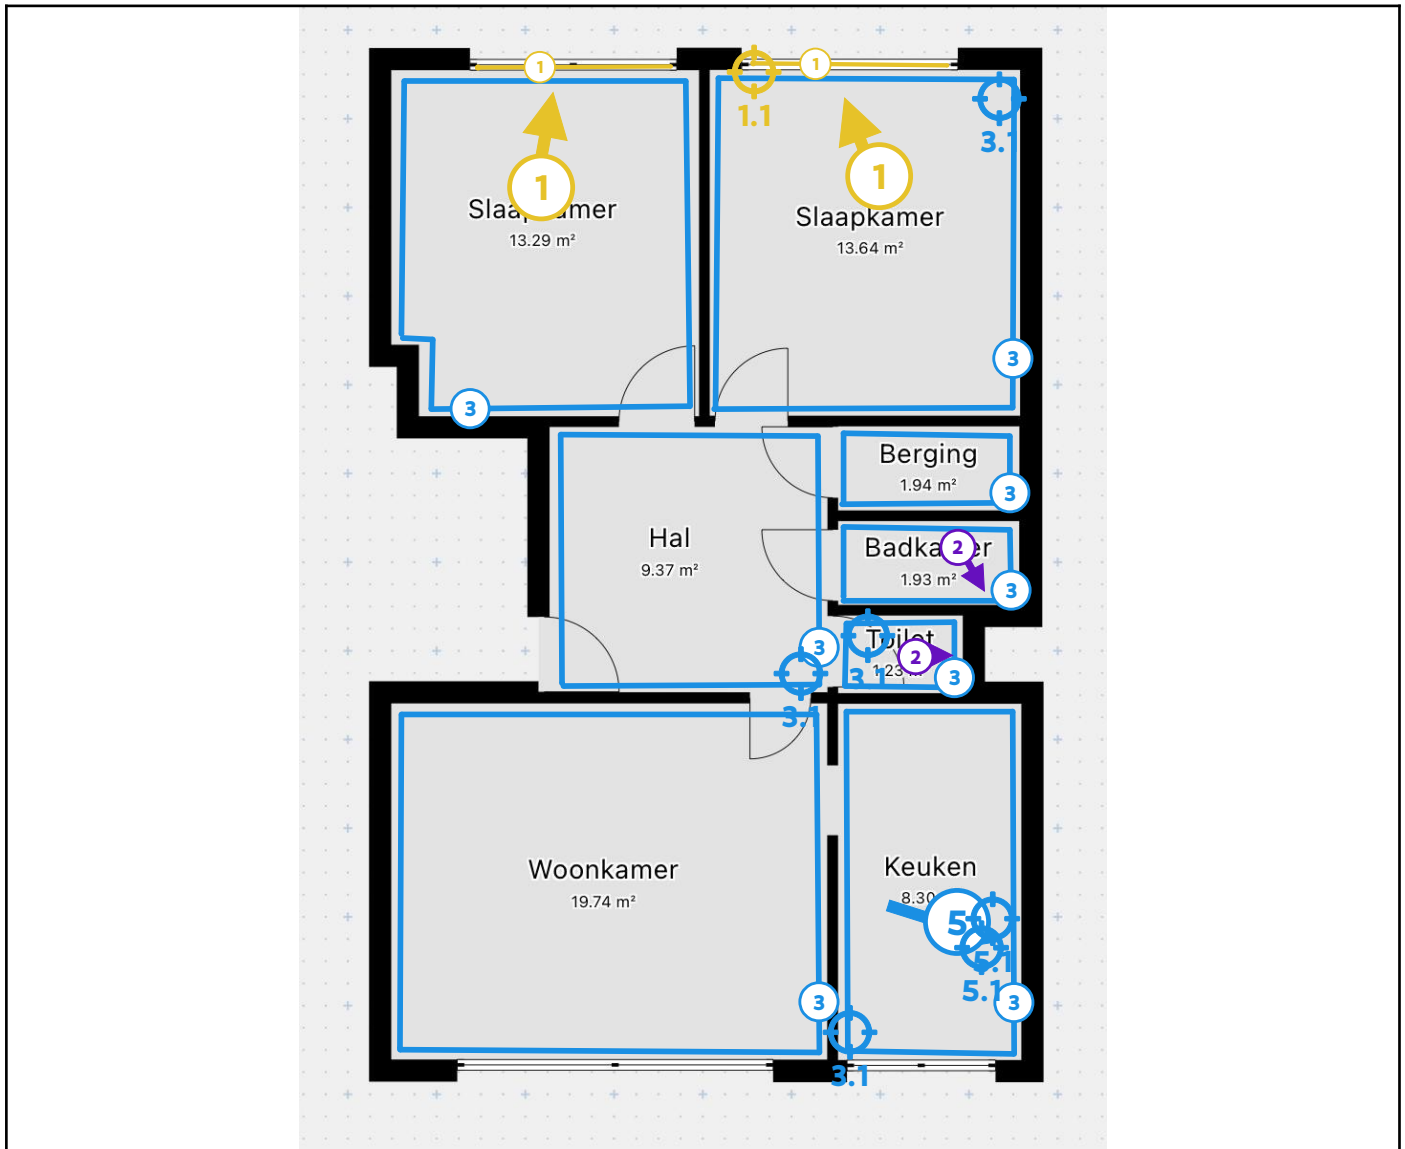
Plan 1.1: Appartement

Beschrijving	Type	Actie
1. Vensterbank	Asbestmateriaal	Zorgvuldig beheren
1.1 Code: MM04	Puntmonster	-
2. Doorvoer ventilatiekanaal	Advies	-
3. Pleister wand	Geen asbest	-
3.1 Code: MM01	Mengmonster	-

5. Anti-dreun wasbak keuken	Geen asbest	-
5.1 Code: MM03	Mengmonster	-

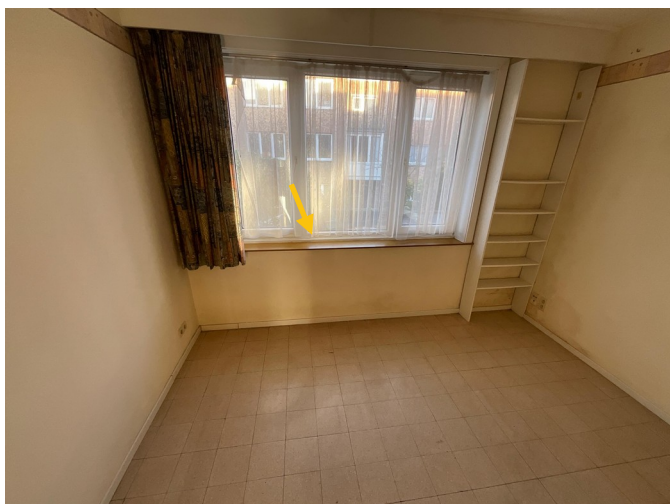
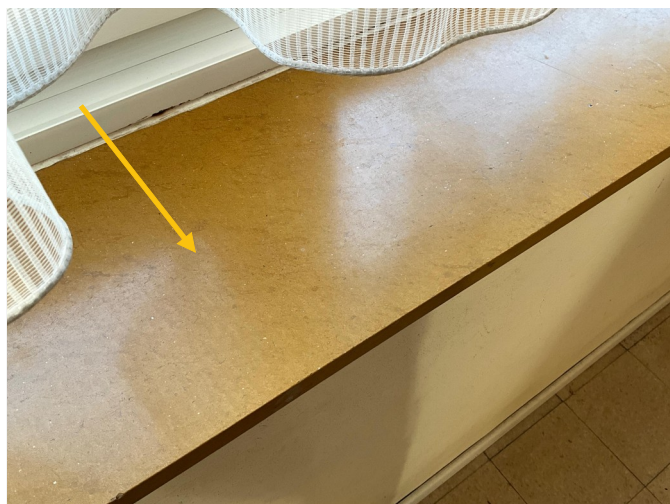
Het asbestmateriaal valt onder de mijlpaal van 2040.

Eindbeoordeling materiaalrisico	Laag materiaalrisico en/of verlaagde kans op vezelvrijgave
---------------------------------	--

Gebondenheid	Categorie 1: hechtgebonden in oorsprong
Asbestsoort (vezeltype)	Alleen chrysotiel
Asbestconcentratie	Laag (< 50%)
Afschermingsgraad van het gehele materiaal	Geheel of deels (ook) vrij aan de binnenlucht
Toestand van het materiaal	Licht beschadigd, licht verweerd. Intact materiaal type Pical – asbestboard of categorie III 'gebondenheid'

#	Type	Referentie	Resultaat
1.1	Puntmonster	MM04	Chrysotiel

Beschrijving	Vensterbank
Omgeving	Binnen
Primaire drager	Wandopening verticaal (raam, deur, ...)
Asbestmateriaal	Plaat, paneel, tablet - Type Massal
Bindmiddel van asbestmateriaal	Cement
Gebondenheid op basis van bindmiddel	Hecht
Hoeveelheid (oppervlakte - dikte - aantal)	<ul style="list-style-type: none">• 0,90 m² - 2,00 cm - 1 stuk
Totaal volume	0,018 m ³
Eenvoudig bereikbaar	Ja
Bevestigingswijze	<ul style="list-style-type: none">• Verlijmd, ingegoten, versmeerd
Identificatiemethode	Vaststelling met monsternamen
Destructieve handeling voor identificatie	Nee
Opmerking	Deze hoeveelheden zijn een inschatting en kunnen niet gebruikt worden bij de opmaak van een offerte.

- Zorg voor een veilig beheer. Vermijd het beschadigen van het asbestmateriaal. Controleer de toestand jaarlijks op wijzigingen.

- Eenvoudige handelingen: mag via doe-het-zelf of door werknemer(s) met opleidingsattest eenvoudige handelingen
Voor toepassingen in asbestcement voorziet de wet geen verplichting om deze asbestverdachte toepassing te laten verwijderen door een firma met een opleidingsattest 'eenvoudige handelingen'. U mag in principe, ongeacht eventuele bestaande beschadigingen of vrije asbestvezels, deze asbestverdachte toepassing zelf verwijderen en afvoeren naar een kringlooppark.

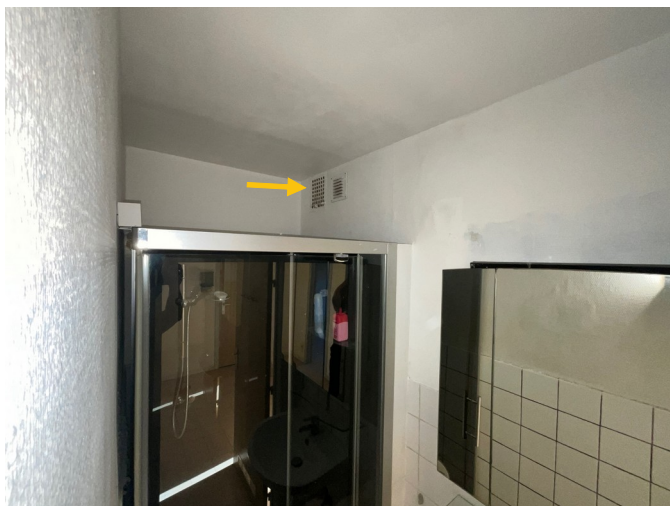
Vrije foto

Er kon door de roosters geen asbesthoudend materiaal worden vastgesteld. Waakzaamheid is geboden eens het rooster wordt losgemaakt.

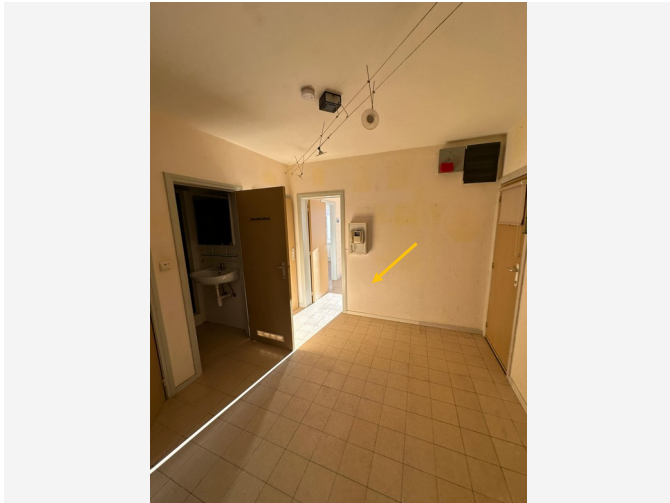
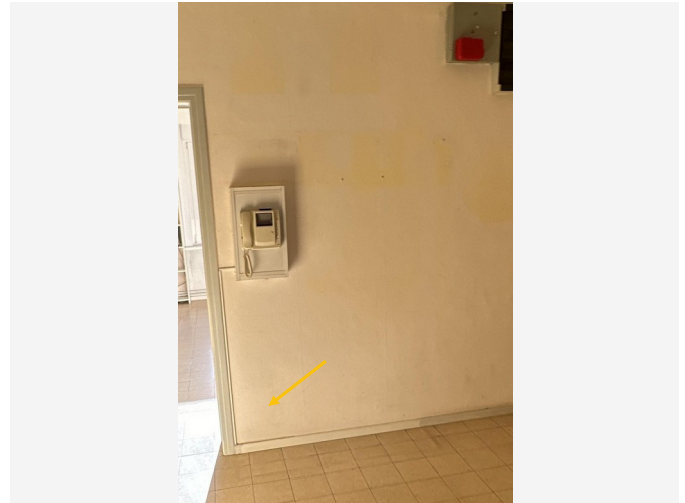
Fiche 3: Pleister wand

Geen asbest

#	Type	Referentie	Resultaat
3.1	Mengmonster	MM01	Geen asbest

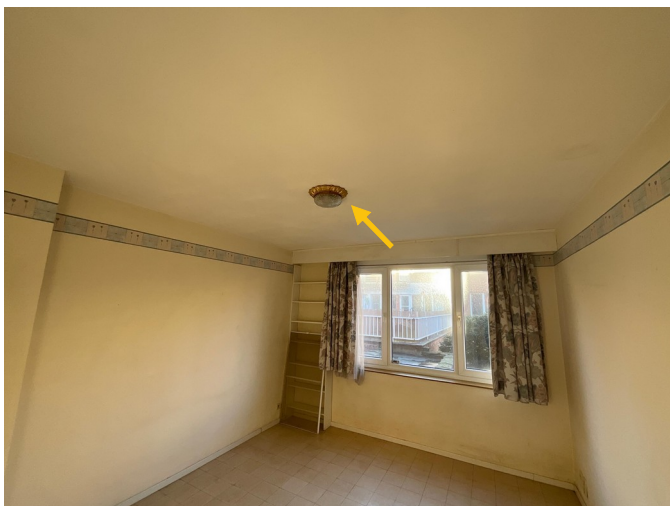
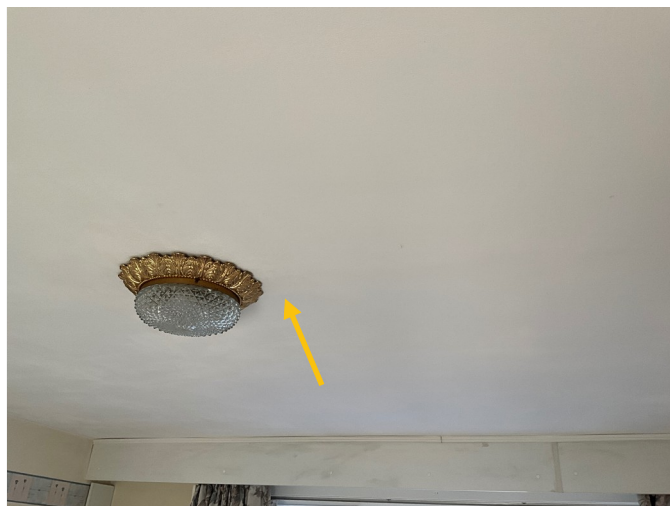
Fiche 4: Pleister plafond

Geen asbest

#	Type	Referentie	Resultaat
4.1	Mengmonster	MM02	Geen asbest

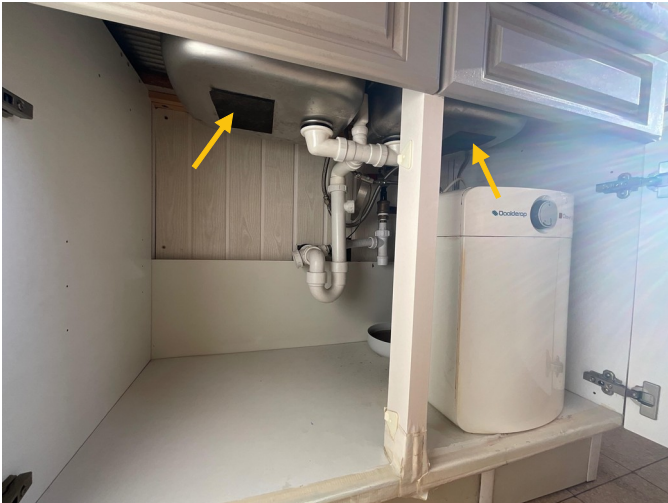
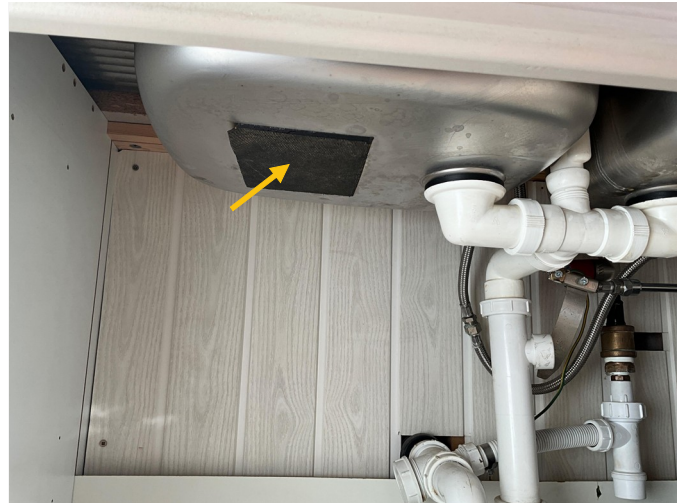
Fiche 5: Anti-dreun wasbak keuken

Geen asbest

#	Type	Referentie	Resultaat
5.1	Mengmonster	MM03	Geen asbest
