Asbestinventarisatetest

Lijndraaiersstraat 52, 8400 Oostende

Attestnummer : 20230810-000293.000

Uitgegeven op : 10.08.2023

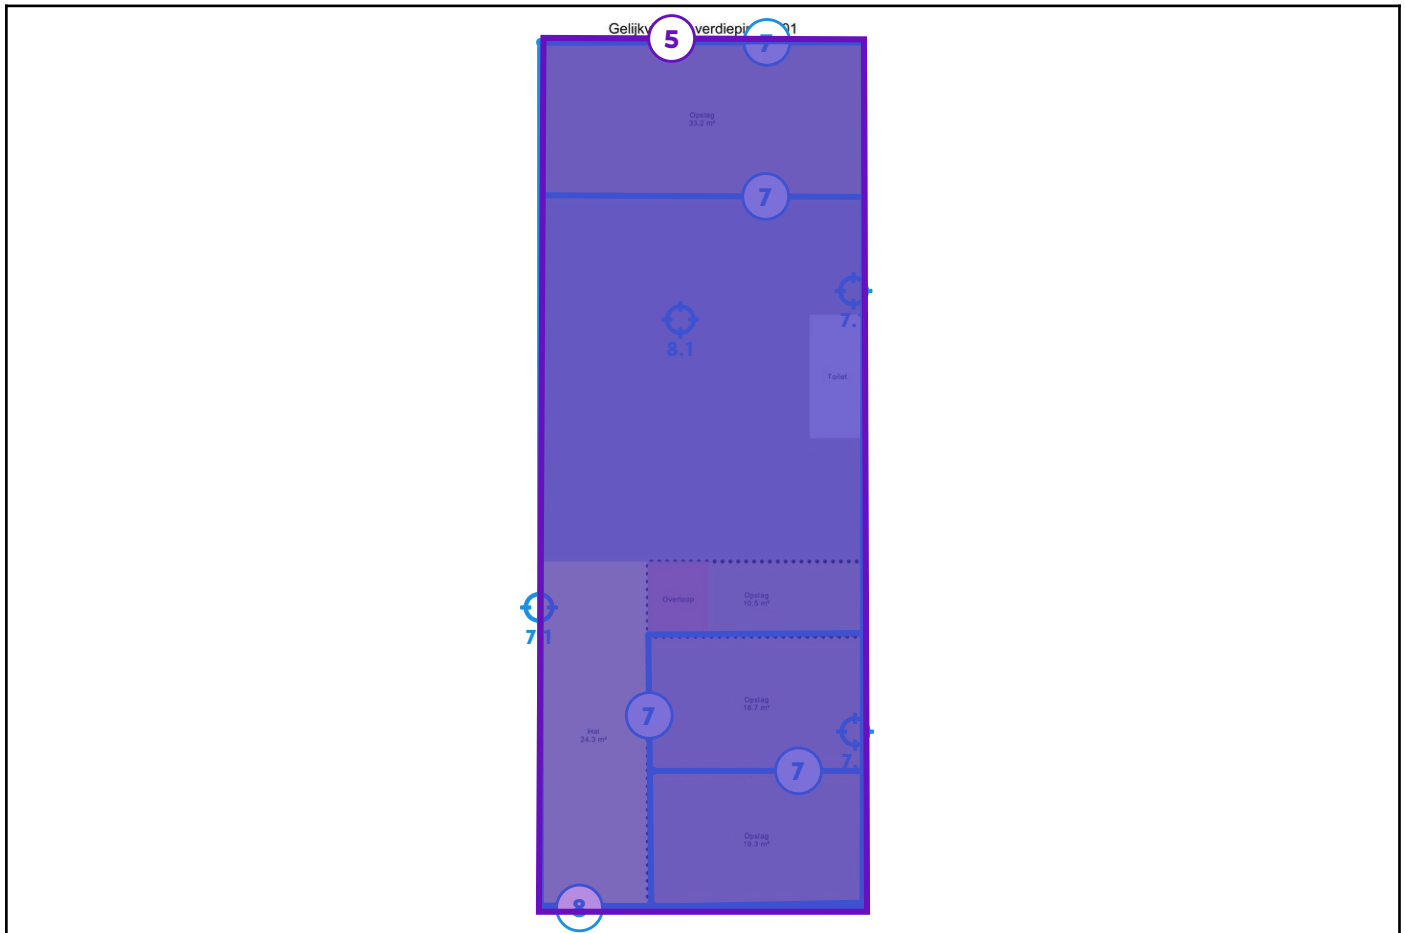
Plan 1.1: glv 0001

Beschrijving	Type	Actie
5. Dak	Beperking	-
7. Pleister muren	Geen asbest	-
7.1 Code: 1lijn	Mengmonster	-
8. Pleister plafond	Geen asbest	-
8.1 Code: 2lijn	Mengmonster	-

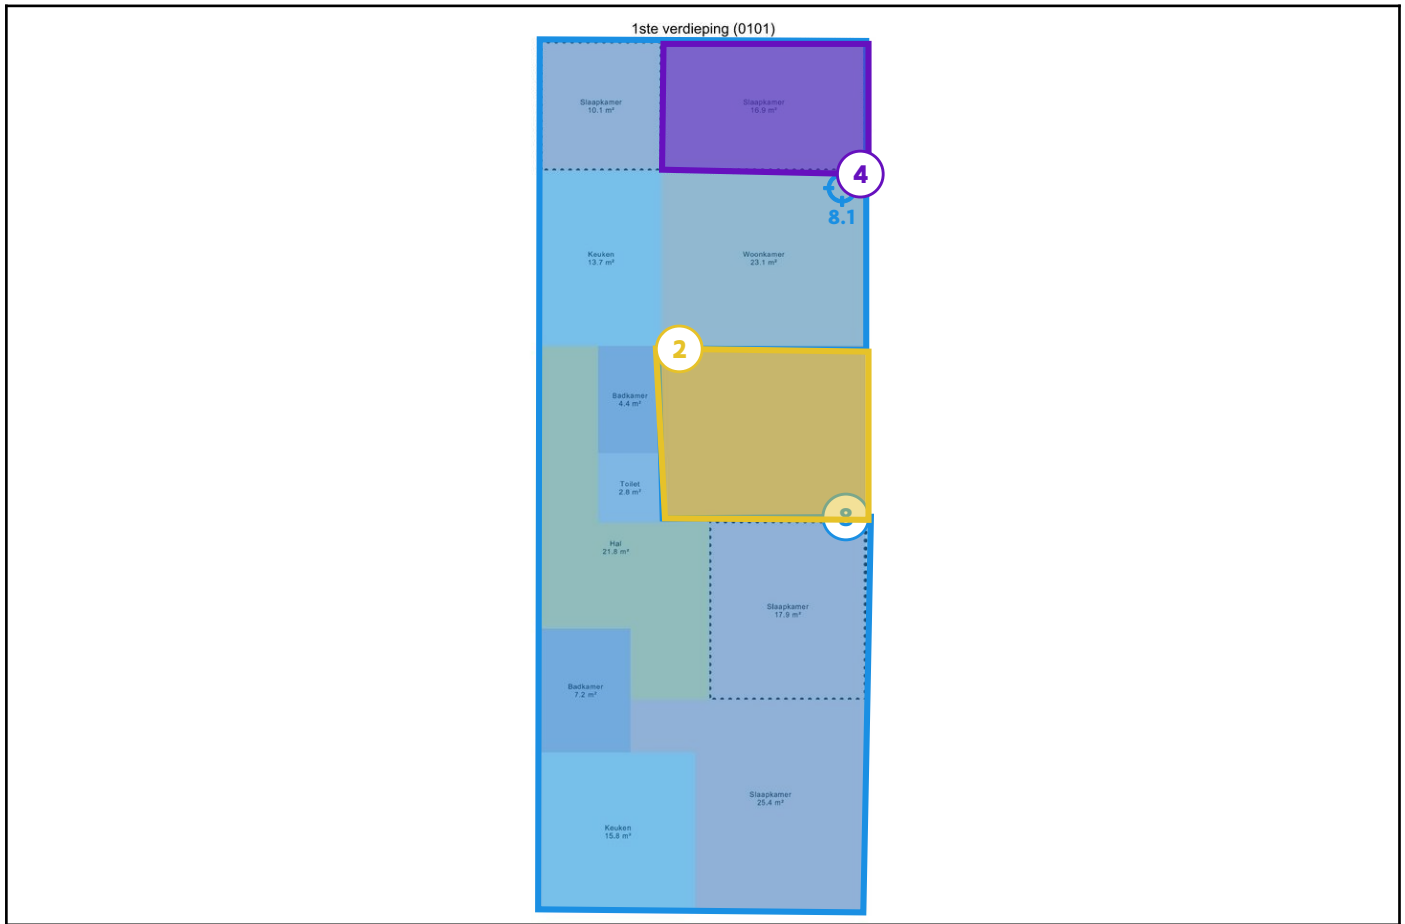
Plan 1.2: 1ste V 0101

Beschrijving	Type	Actie
2. Roofing plat dak	Asbestmateriaal	Zorgvuldig beheren
4. Kamer niet toegankelijk	Beperking	-
8. Pleister plafond	Geen asbest	-
8.1 Code: 2lijn	Mengmonster	-

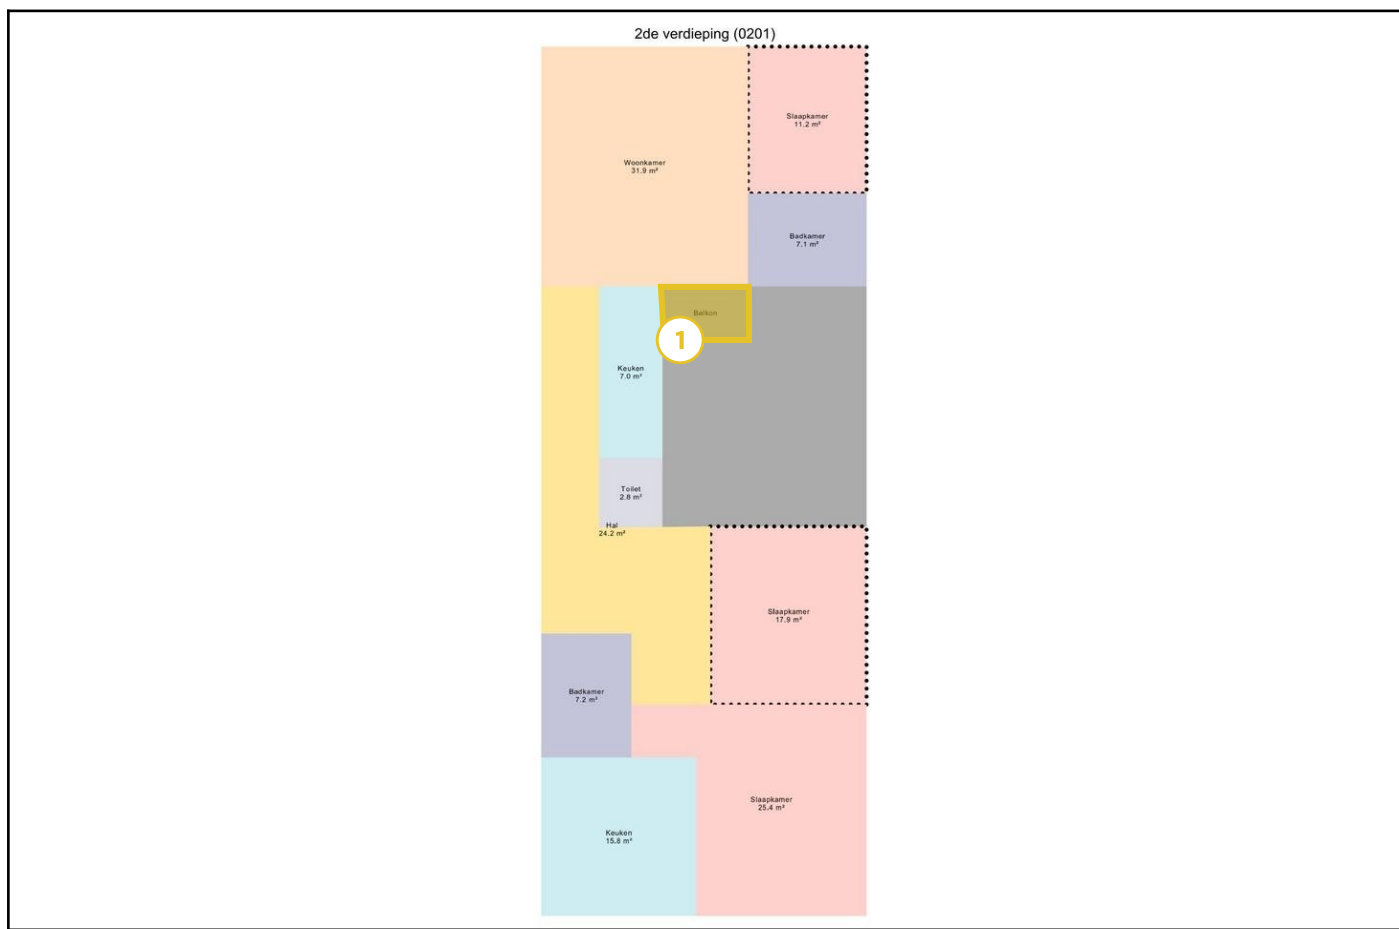
Plan 1.3: 2de V 0201

Beschrijving	Type	Actie
1. Roofing terras	Asbestmateriaal	Zorgvuldig beheren

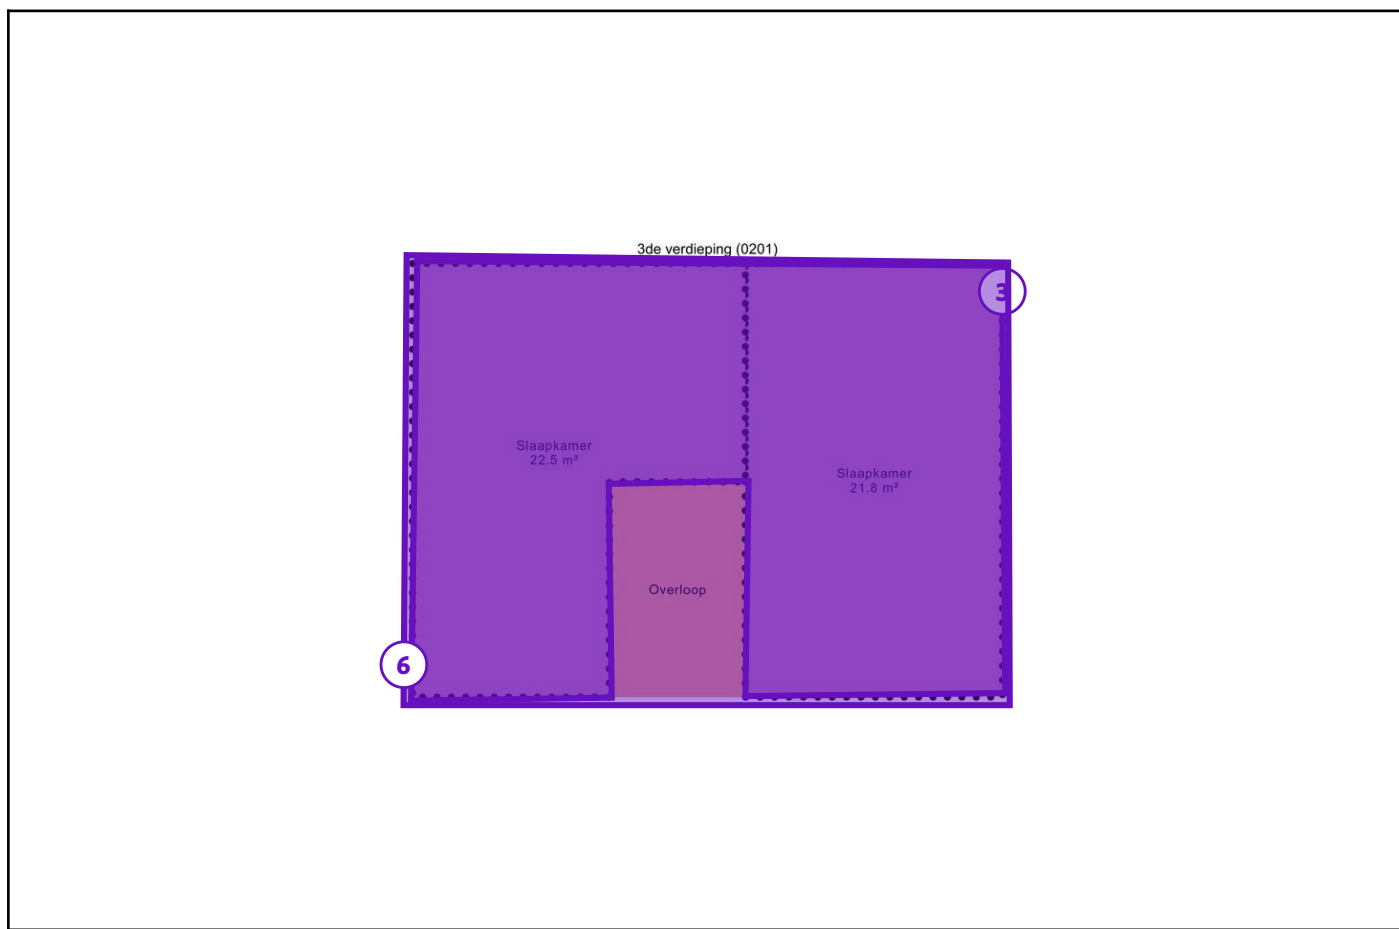
Plan 1.4: 3de V (0201)

Beschrijving	Type	Actie
3. Kamer niet toegankelijk	Beperking	-
6. Onderdak	Advies	-

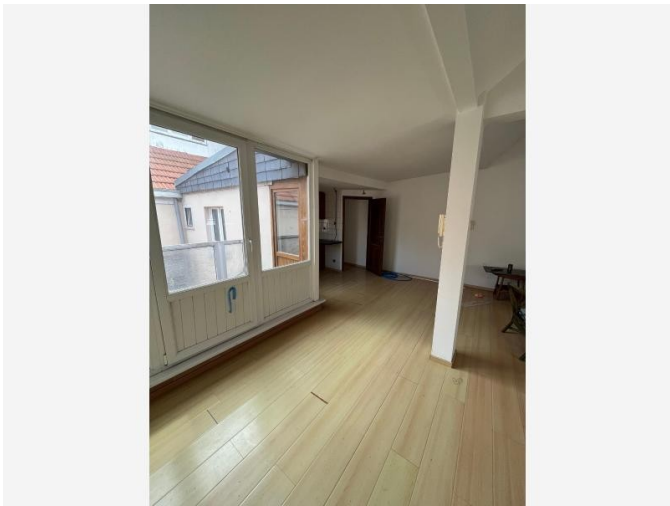
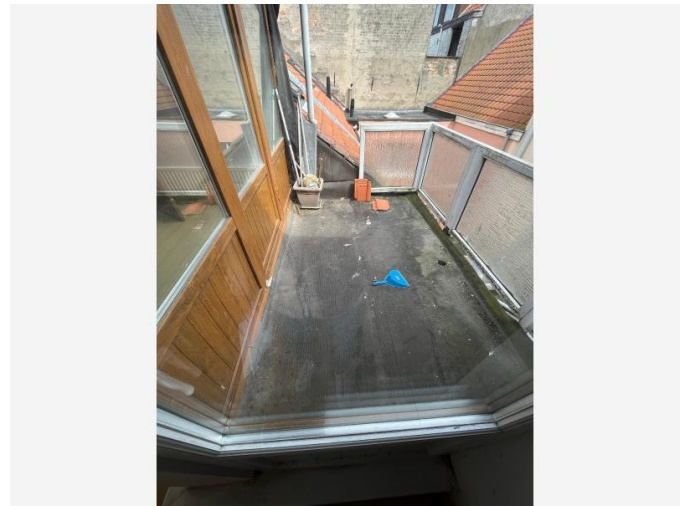
Het asbestmateriaal valt onder de mijlpaal van 2040.

Eindbeoordeling materiaalrisico	Laag materiaalrisico en/of verlaagde kans op vezelvrijgave
---------------------------------	--

Gebondenheid	Categorie 1: hechtgebonden in oorsprong
Asbestsoort (vezeltype)	Crocidoliet aanwezig
Asbestconcentratie	Laag (< 50%)
Afschermingsgraad van het gehele materiaal	Geheel of deels vrij aan de buitenlucht
Toestand van het materiaal	Licht beschadigd, licht verweerd. Intact materiaal type Pical – asbestboard of categorie III 'gebondenheid'

Beschrijving	Roofing terras
Omgeving	Buiten
Primaire drager	Balkons, loopbruggen,...
Asbestmateriaal	Dak- en gevelbekleding - Roofing
Bindmiddel van asbestmateriaal	Bitumen (roofing, teer, asfalt)
Gebondenheid op basis van bindmiddel	Hecht
Hoeveelheid (oppervlakte - aantal)	• 4,50 m ² - 1 stuk
Totale oppervlakte	4,50 m ²
Eenvoudig bereikbaar	Ja
Bevestigingswijze	• Verlijmd, ingegoten, versmeerd

Identificatiemethode	Vaststelling zonder monstername Motivatie: Onderzoeksbepmerking verhinderde monstername
Destructieve handeling voor identificatie	Nee

- Zorg voor een veilig beheer en verwijder dit asbestmateriaal wanneer het bij werken eenvoudig bereikbaar wordt. Controleer de toestand jaarlijks op wijzigingen.
- Hemelwater dat afspoelt van asbestcement daken of gevels kan asbestdeeltjes bevatten. Gebruik het enkel voor gesloten circuits (bv. spoelen toiletten). Reinig na het vervangen van het dak of de gevel de dakgoten en regenwaterput of -ton om asbesthoudend sediment of slib te verwijderen

- Eenvoudige handelingen: mag via doe-het-zelf of door werknemer(s) met opleidingsattest eenvoudige handelingen
Hechtgebonden in buitenlucht.

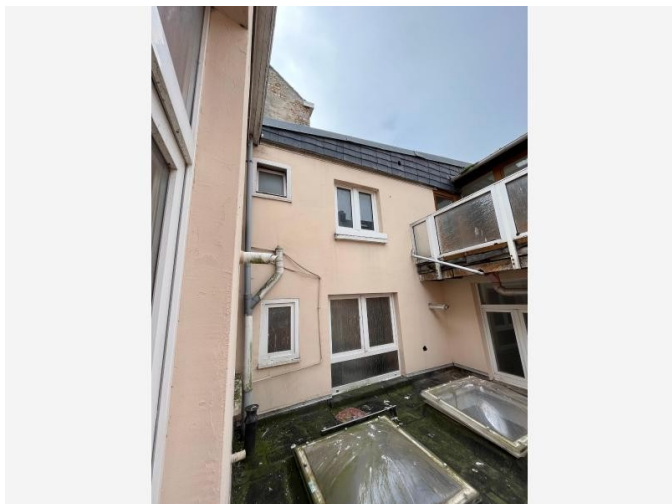
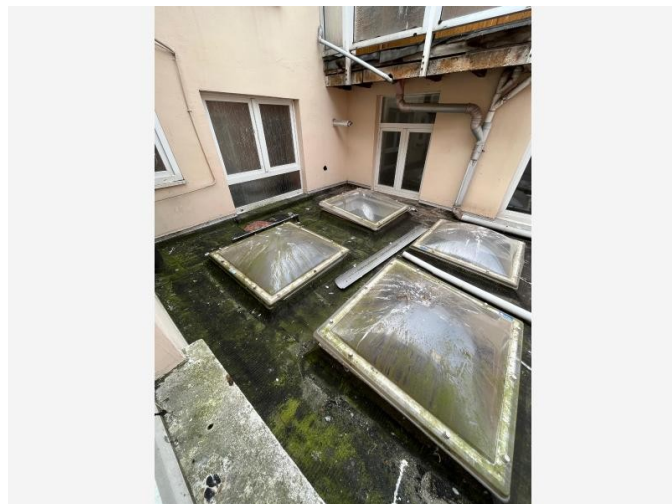
- Plan 1.2: 1ste V 0101

Het asbestmateriaal valt onder de mijlpaal van 2040.

Eindbeoordeling materiaalrisico	Laag materiaalrisico en/of verlaagde kans op vezelvrijgave
---------------------------------	--

Gebondenheid	Categorie 1: hechtgebonden in oorsprong
Asbestsoort (vezeltype)	Crocidoliet aanwezig
Asbestconcentratie	Laag (< 50%)
Afschermingsgraad van het gehele materiaal	Geheel of deels vrij aan de buitenlucht
Toestand van het materiaal	Licht beschadigd, licht verweerd. Intact materiaal type Pical – asbestboard of categorie III 'gebondenheid'

Beschrijving	Roofing plat dak
Omgeving	Buiten
Primaire drager	Plat dak
Asbestmateriaal	Dak- en gevelbekleding - Roofing
Bindmiddel van asbestmateriaal	Bitumen (roofing, teer, asfalt)
Gebondenheid op basis van bindmiddel	Hecht
Hoeveelheid (oppervlakte - aantal)	<ul style="list-style-type: none">• 21,00 m² - 1 stuk
Totale oppervlakte	21,00 m ²
Eenvoudig bereikbaar	Nee <ul style="list-style-type: none">• Verwijdering tast de bouwkundige integriteit aan.
Bevestigingswijze	<ul style="list-style-type: none">• Verlijmd, ingegoten, versmeerd

Identificatiemethode	Vaststelling zonder monstername Motivatie: Onderzoeksbeperring verhinderde monstername
Destructieve handeling voor identificatie	Nee

- Zorg voor een veilig beheer en verwijder dit asbestmateriaal wanneer het bij werken eenvoudig bereikbaar wordt. Controleer de toestand jaarlijks op wijzigingen.
- Hemelwater dat afspoelt van asbestcement daken of gevels kan asbestdeeltjes bevatten. Gebruik het enkel voor gesloten circuits (bv. spoelen toiletten). Reinig na het vervangen van het dak of de gevel de dakgoten en regenwaterput of -ton om asbesthoudend sediment of slib te verwijderen

- Eenvoudige handelingen: enkel door erkend asbestverwijderaar hechtgebonden in buitenomgeving, niet eenvoudig bereikbaar.

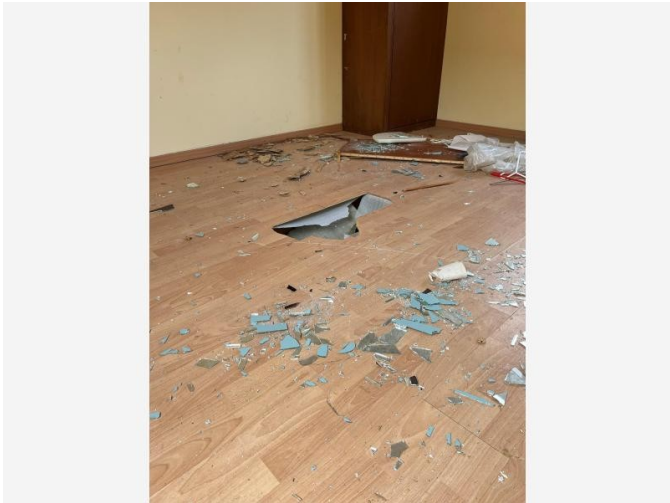
- Plan 1.4: 3de V (0201)

Tijdelijke beperking

Reden: Het onderzoek kan niet uitgevoerd worden binnen de bepalingen van de Welzijnswet

Uitleg van de asbestdeskundige: Onveilige situatie. Kamer kan niet betreden worden omwille van veiligheid.

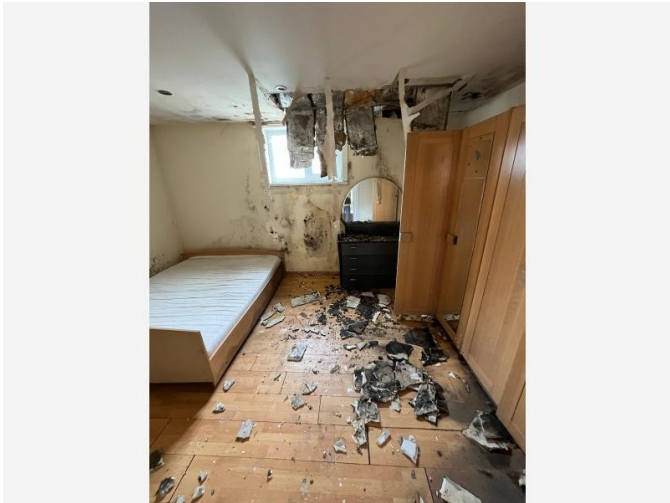
- Plan 1.2: 1ste V 0101

Tijdelijke beperking

Reden: Het onderzoek kan niet uitgevoerd worden binnen de bepalingen van de Welzijnswet

Uitleg van de asbestdeskundige: Onveilige situatie. Niet veilig om ruime te betreden.

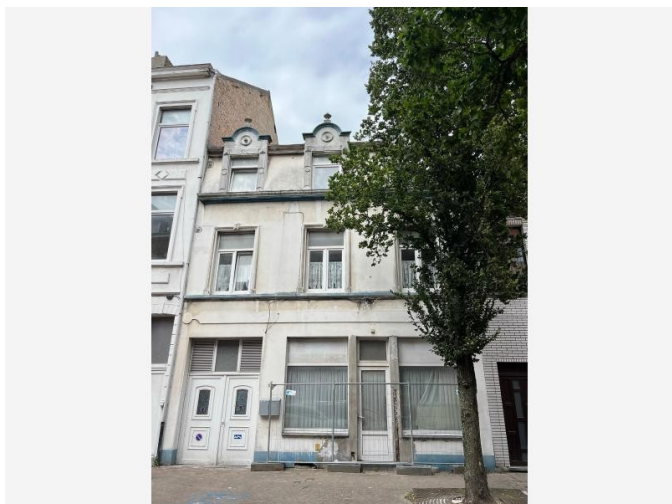
- Plan 1.1: glv 0001

Permanente beperking

Reden: Het te onderzoeken materiaal situeert zich hoger dan 3,50 m te rekenen vanaf een veilige ondergrond

Uitleg van de asbestdeskundige: Hoger dan 3.5 m.

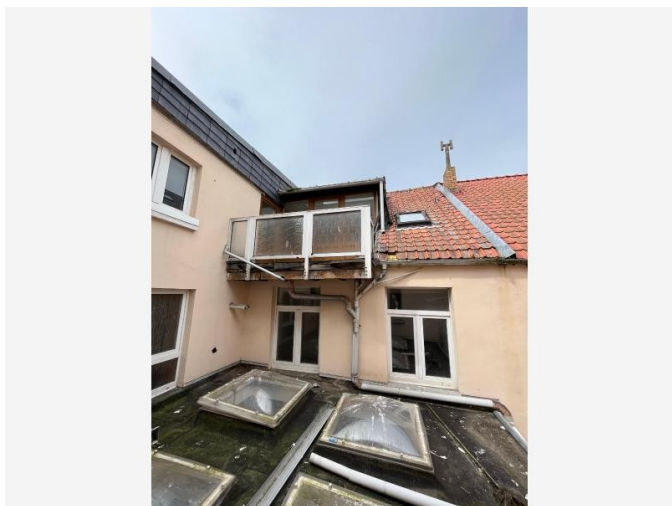
- Plan 1.4: 3de V (0201)

Vermoeden van een asbesthoudend onderdak.

Geen zolder of mogelijkheid om onderdak te inspecteren.

Identificatiemethode	Redelijk vermoeden
Primaire drager	Schuin dak

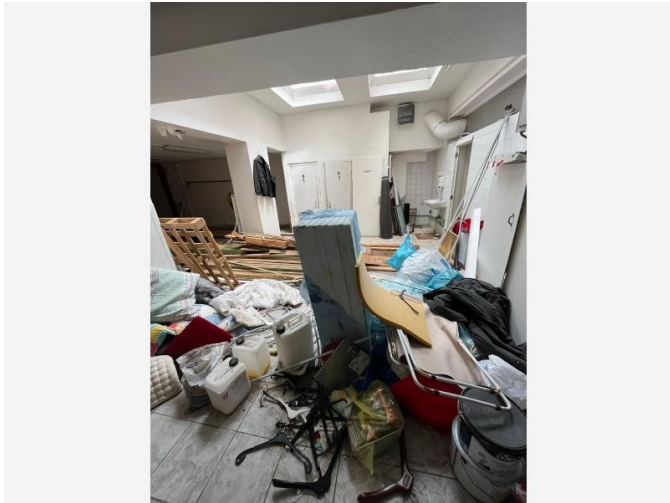
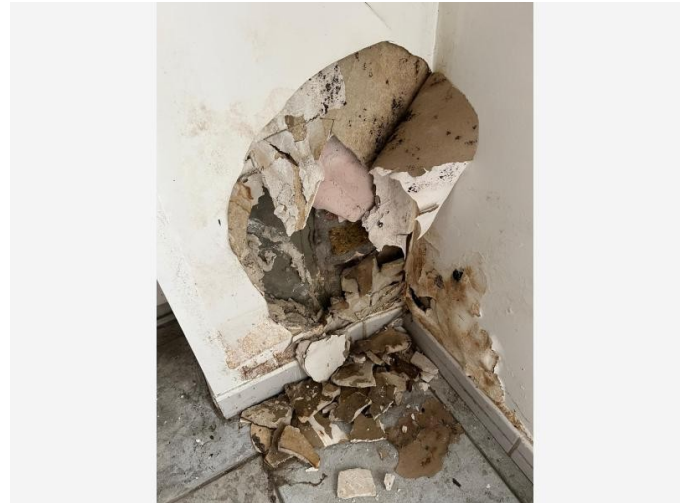
- Plan 1.1: glv 0001

Geen asbest

#	Type	Referentie	Resultaat
7.1	Mengmonster	1lijn	Geen asbest

Beschrijving	Pleister muren
Omgeving	Binnen
Primaire drager	Binnenwand
Bindmiddel van materiaal	Gips - kalk

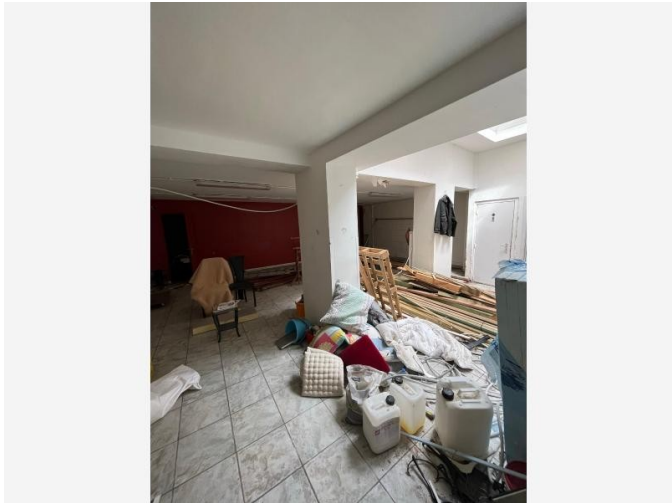
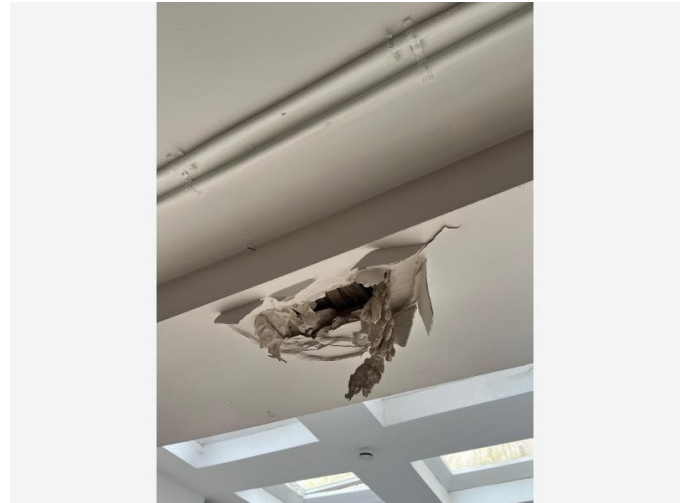
Fiche 8: Pleister plafond

Geen asbest

#	Type	Referentie	Resultaat
8.1	Mengmonster	2lijn	Geen asbest

Beschrijving	Pleister plafond
Omgeving	Binnen
Primaire drager	Plafond
