# Asbestinventarisatetest

Monnikenstraat 36, 8433 Middelkerke

Attestnummer : 20231127-000159.000

Uitgegeven op : 27.11.2023

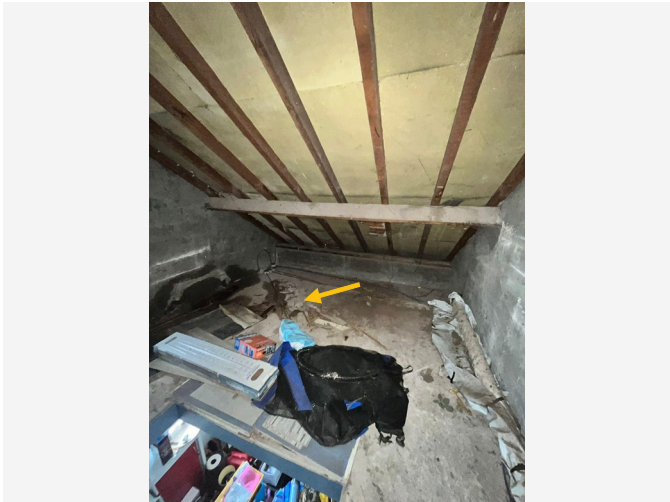
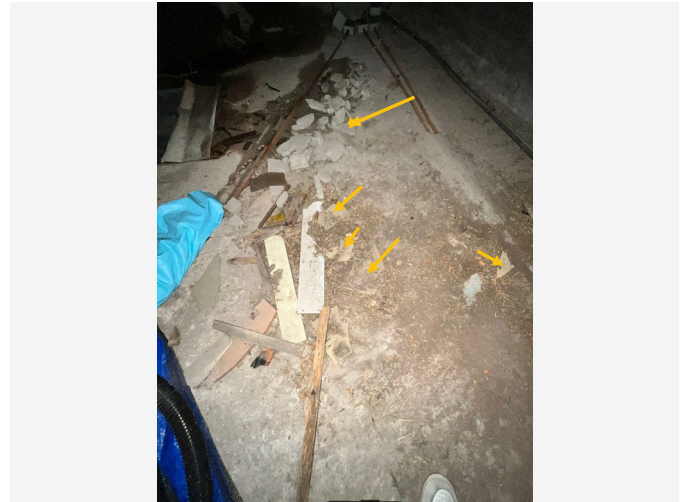
Het betreden van de zolder.

De asbesthoudende onderdakplaten staan in contact met de binnenlucht (niet het geval bij de slaapkamers --> vals plafond).

Aangezien de onderdakplaten in een slechte staat zijn en er losse stukken op de vloer liggen, wordt het betreden van de zolder afgeraden zonder de juiste voorzorgsmaatregelen.

<b>Beschrijving</b>	Losse gebroken onderdakplaten op de zolder
<b>Type afvalstof</b>	Betreft resten (contaminatie) van verwerking of beschadiging
<b>Type resten (contaminatie)</b>	<ul style="list-style-type: none"> <li>• Stukken, fragmenten (los, opliggend)</li> </ul>
<b>Besmette materialen</b>	<ul style="list-style-type: none"> <li>• Geen (er is geen vermenging met ander materiaal)</li> </ul>
<b>Bron van de resten</b>	Losliggende stukken van de asbesthoudende onderdakplaten bevinden zich op de vloer van de zolder.
<b>Omgeving</b>	Binnen
<b>Primaire drager</b>	Vloer

<b>Gebondenheid resten</b>	Hecht
<b>Hoeveelheid (gewicht - aantal)</b>	• 1,00 kg - 1 stuk
<b>Totaal gewicht</b>	1,00 kg
<b>Eenvoudig bereikbaar</b>	Ja
<b>Identificatiemethode</b>	Vaststelling met bewijsdocument, zonder monstername

**Dringend verwijderen**

- Verwijder het asbestafval.

- Eenvoudige handelingen: mag via doe-het-zelf of door werknemer(s) met opleidingsattest eenvoudige handelingen  
Voor onderdakplaten van het type menuiserite voorziet de wet geen verplichting om deze asbestverdachte toepassing te laten verwijderen door een firma met een opleidingsattest 'eenvoudige handelingen'. U mag in principe, ongeacht eventuele bestaande beschadigingen of vrije asbestvezels, deze asbestverdachte toepassing zelf verwijderen (na verwijdering dakbedekking en dus via de buitenzijde) en afvoeren naar een kringlooppark.

- 1) Nat maken (water) of fixeren (fixeermiddel) van het materiaal;
- 2) Gebruikmaken van PE-folie en zakken om loskomende deeltjes en afval op te vangen en te verpakken;
- 3) Het materiaal niet gooien, niet breken en niet slijpen/schuren;

- 4) Het materiaal in 1 geheel losmaken en verwijderen;
- 5) Het materiaal opslaan in gesloten verpakking;
- 6) Bij de werkzaamheden mogen geen minderjarigen of derden aanwezig zijn;
- 7) Alle aanwezigen dragen PBM (persoonlijke beschermingsmiddelen: een stofmasker type FFP3- mondmasker of gelijkwaardig masker, een wegwerpoverall en wegwerphandschoenen en afspolbaar schoeisel);
- 8) Natte doeken gebruiken om eventuele resten en stof weg te nemen.

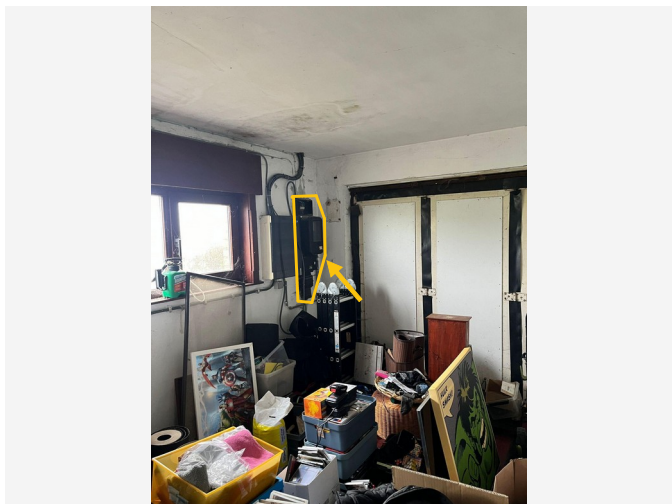
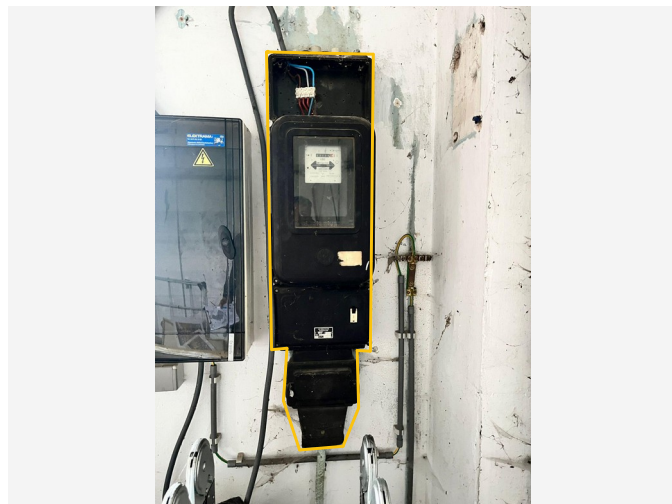
<b>Eindbeoordeling materiaalrisico</b>	Verhoogd materiaalrisico en/of verhoogde kans op vezelvrijgave
<b>Opmerking</b>	Art. 33/7 Materialendecreet bepaalt dat indien het goed dateert van bouwjaar 2000 of ouder, de nieuwe eigenaar de verplichting heeft alle asbesthoudende materialen te verwijderen bij onderhouds-, ontmantelings- of herstellingswerken, als deze materialen door die werken eenvoudig bereikbaar zijn geworden.

<b>Gebondenheid</b>	Categorie 1: hechtgebonden in oorsprong
<b>Asbestsoort (vezeltype)</b>	Crocidoliet aanwezig
<b>Asbestconcentratie</b>	Laag (< 50%)
<b>Afschermingsgraad van het gehele materiaal</b>	Geheel of deels (ook) vrij aan de binnenlucht
<b>Toestand van het materiaal</b>	Licht beschadigd, licht verveerd. Intact materiaal type Pical – asbestboard of categorie III 'gebondenheid'

Beschrijving	Elektrische behuizing bakeliet in de garage
Omgeving	Binnen
Primaire drager	Wand buitenschil
Asbestmateriaal	Plaat, paneel, tablet - Type Bakeliet
Bindmiddel van asbestmateriaal	Kunststof of -hars
Gebondenheid op basis van bindmiddel	Hecht
Hoeveelheid (oppervlakte - dikte - aantal)	• 0,25 m <sup>2</sup> - 0,50 cm - 1 stuk
Totaal volume	0,001 m <sup>3</sup>
Eenvoudig bereikbaar	Ja
Bevestigingswijze	• Geschroefd
Identificatiemethode	Vaststelling zonder monstername
Destructieve handeling voor identificatie	Nee

Verwijderen

- Zorg voor een veilig beheer. Vermijd het beschadigen van het asbestmateriaal. Controleer de toestand jaarlijks op wijzigingen.

- Eenvoudige handelingen: mag via doe-het-zelf of door werknemer(s) met opleidingsattest eenvoudige handelingen  
Voor tellers/schakelaars/elektrische behuizing van het type bakeliet voorziet de wet geen verplichting om deze asbestverdachte toepassing te laten verwijderen door een firma met een opleidingsattest 'eenvoudige handelingen'. U mag in principe, ongeacht eventuele bestaande beschadigingen of vrije asbestvezels, deze asbestverdachte toepassing zelf verwijderen en afvoeren naar een kringlooppark.

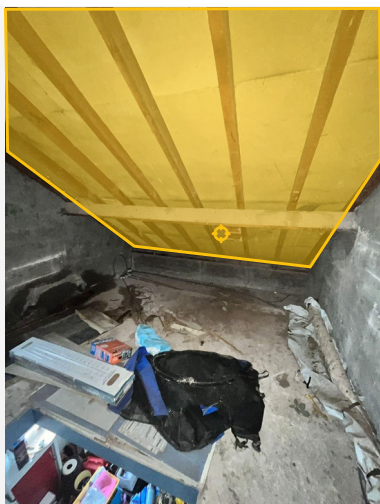
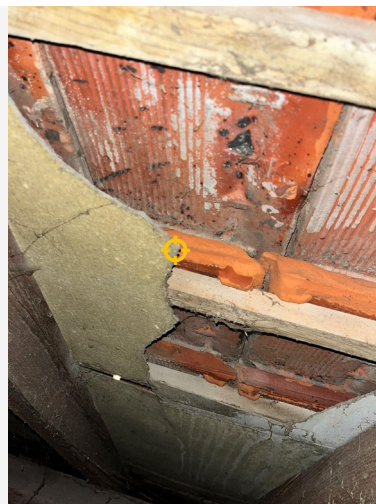
Het betreden van de zolder via de toegangsluik in de garage.

De asbesthoudende onderdakplaten staan in contact met de binnenlucht (niet het geval bij de slaapkamers --> vals plafond).

Aangezien de onderdakplaten in een slechte staat zijn en er losse stukken op de vloer liggen, wordt het betreden van de zolder afgeraden zonder de juiste voorzorgsmaatregelen.

<b>Eindbeoordeling materiaalrisico</b>	Verhoogd materiaalrisico en/of verhoogde kans op vezelvrijgave
<b>Opmerking</b>	Art. 33/7 Materialendecreet bepaalt dat indien het goed dateert van bouwjaar 2000 of ouder, de nieuwe eigenaar de verplichting heeft alle asbesthoudende materialen te verwijderen bij onderhouds-, ontmantelings- of herstellingswerken, als deze materialen door die werken eenvoudig bereikbaar zijn geworden.

<b>Gebondenheid</b>	Categorie 1: hechtgebonden in oorsprong
<b>Asbestsoort (vezeltype)</b>	Alleen chrysotiel

Asbestconcentratie	Laag (< 50%)
Afschermingsgraad van het gehele materiaal	Geheel of deels (ook) vrij aan de binnenlucht
Toestand van het materiaal	Matig beschadigd, matig verweerd

#	Type	Referentie	Resultaat
3.1	Puntmonster	M3	Chrysotiel

Beschrijving	Onderdakplaten onder de dakpannen
Omgeving	Grenst aan binnen- en buitenlucht
Primaire drager	Schuin dak
Asbestmateriaal	Plaat, paneel, tablet - Type Menuiserite
Bindmiddel van asbestmateriaal	Cement
Gebondenheid op basis van bindmiddel	Hecht
Hoeveelheid (oppervlakte - dikte - aantal)	<ul style="list-style-type: none"> <li>• 200,00 m<sup>2</sup> - 0,30 cm - 1 stuk</li> </ul>
Totaal volume	0,60 m <sup>3</sup>
Eenvoudig bereikbaar	<p>Nee</p> <ul style="list-style-type: none"> <li>• Verwijdering tast de bouwkundige integriteit aan.</li> </ul>
Bevestigingswijze	<ul style="list-style-type: none"> <li>• Los (al dan niet bedekt)</li> <li>• Genageld, geniet</li> </ul>
Identificatiemethode	Vaststelling met monstername
Destructieve handeling voor identificatie	Nee

Maatregelen nemen

- Zorg voor een veilig beheer en verwijder dit asbestmateriaal wanneer het bij werken eenvoudig bereikbaar wordt. Controleer de toestand jaarlijks op wijzigingen.

- Eenvoudige handelingen: mag via doe-het-zelf of door werknemer(s) met opleidingsattest eenvoudige handelingen  
Voor onderdakplaten van het type menuiserite voorziet de wet geen verplichting om deze asbestverdachte toepassing te laten verwijderen door een firma met een opleidingsattest 'eenvoudige handelingen'. U mag in principe, ongeacht eventuele bestaande beschadigingen of vrije asbestvezels, deze asbestverdachte toepassing zelf verwijderen (na verwijdering dakbedekking en dus via de buitenzijde) en afvoeren naar een kringlooppark.

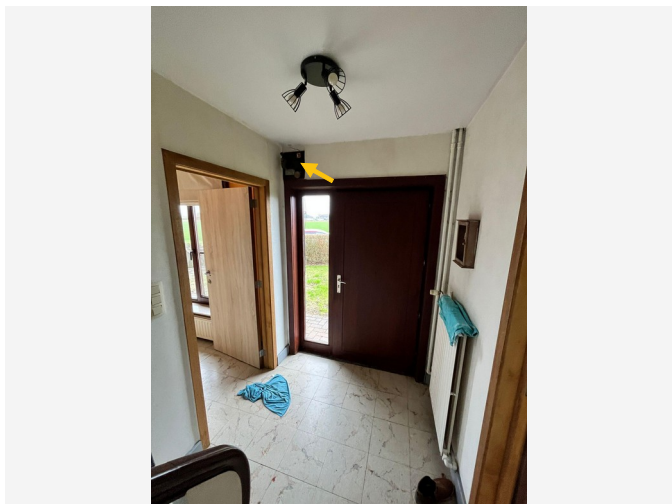
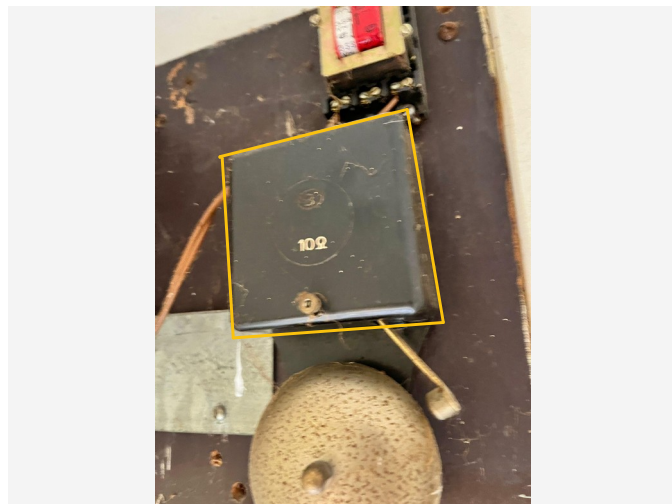
Eindbeoordeling materiaalrisico	Laag materiaalrisico en/of verlaagde kans op vezelvrijgave
Opmerking	Art. 33/7 Materialendecreet bepaalt dat indien het goed dateert van bouwjaar 2000 of ouder, de nieuwe eigenaar de verplichting heeft alle asbesthoudende materialen te verwijderen bij onderhouds-, ontmantelings- of herstellingswerken, als deze materialen door die werken eenvoudig bereikbaar zijn geworden.

Gebondenheid	Categorie 1: hechtgebonden in oorsprong
Asbestsoort (vezeltype)	Crocidoliet aanwezig
Asbestconcentratie	Laag (< 50%)
Afschermingsgraad van het gehele materiaal	Geheel of deels (ook) vrij aan de binnenlucht
Toestand van het materiaal	Onbeschadigd, niet verweerd

Beschrijving	Bel bakeliet aan inkom
--------------	------------------------

<b>Omgeving</b>	Binnen
<b>Primaire drager</b>	Wand buitenschil
<b>Asbestmateriaal</b>	Plaat, paneel, tablet - Type Bakeliet
<b>Bindmiddel van asbestmateriaal</b>	Kunststof of -hars
<b>Gebondenheid op basis van bindmiddel</b>	Hecht
<b>Hoeveelheid (oppervlakte - dikte - aantal)</b>	<ul style="list-style-type: none"> <li>• 0,01 m<sup>2</sup> - 0,30 cm - 1 stuk</li> </ul>
<b>Totaal volume</b>	< 0,001 m <sup>3</sup>
<b>Eenvoudig bereikbaar</b>	Ja
<b>Bevestigingswijze</b>	<ul style="list-style-type: none"> <li>• Geschroefd</li> </ul>
<b>Identificatiemethode</b>	Vaststelling zonder monsternamen
<b>Destructieve handeling voor identificatie</b>	Nee

Zorgvuldig beheren

- Zorg voor een veilig beheer. Vermijd het beschadigen van het asbestmateriaal. Controleer de toestand jaarlijks op wijzigingen.

- Eenvoudige handelingen: mag via doe-het-zelf of door werknemer(s) met opleidingsattest eenvoudige handelingen  
Voor tellers/schakelaars/elektrische behuizing van het type bakeliet voorziet de wet geen verplichting om deze asbestverdachte toepassing te laten verwijderen door een firma met een opleidingsattest 'eenvoudige handelingen'. U mag in principe, ongeacht eventuele bestaande beschadigingen of vrije asbestvezels, deze asbestverdachte toepassing zelf verwijderen en afvoeren naar een kringlooppark.

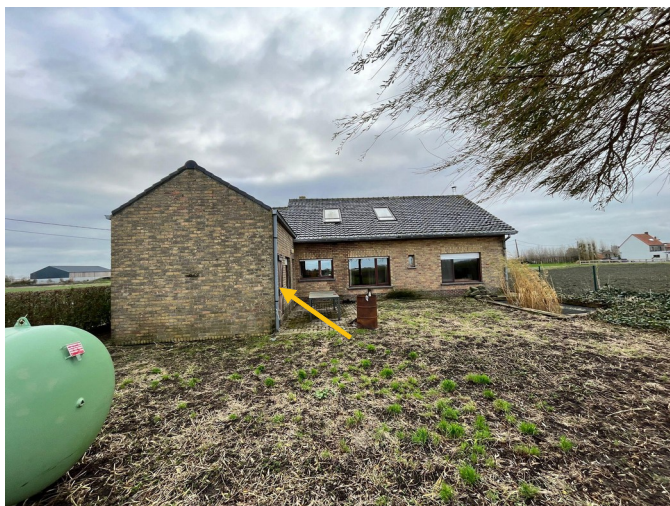
**Reden:** Slotvaste toegangspoort, -deur of -luik

**Uitleg van de asbestdeskundige:** De asbestdeskundige kon de deur van de buitenberging niet openkrijgen, waardoor een waarneming van de ruimte niet mogelijk was.

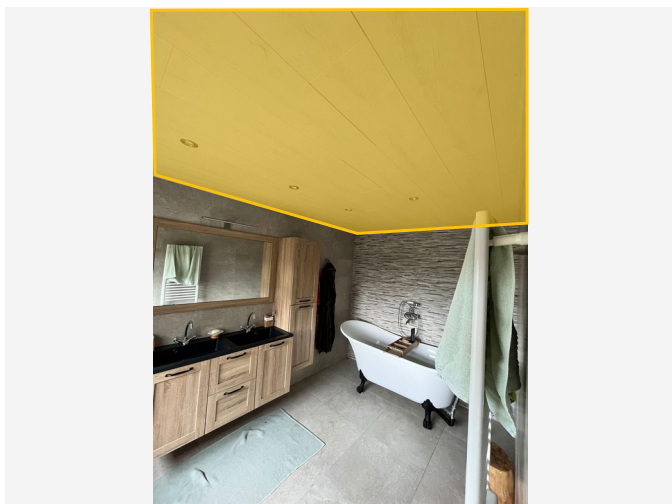
De plafonds in de aangeduide zones van de woning zijn valse plafonds of bezet met niet asbestverdachte materialen.

Dit omvat de badkamer, berging en het eerste verdiep (slaapkamers).

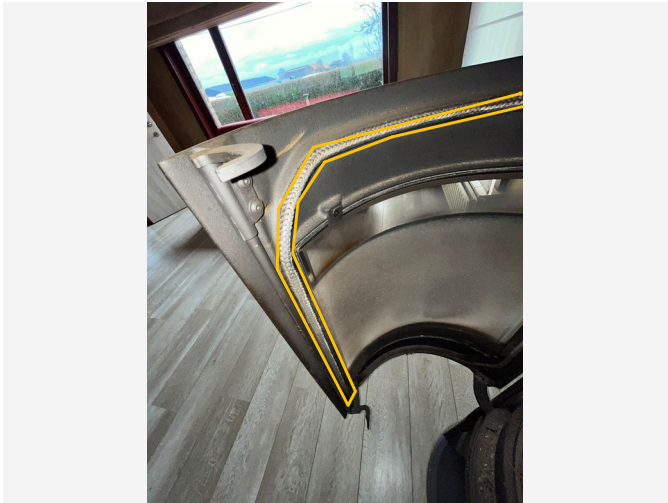
Op basis van expertise kan de asbestdeskundige besluiten dat het koord van de kachel niet asbestverdacht is.

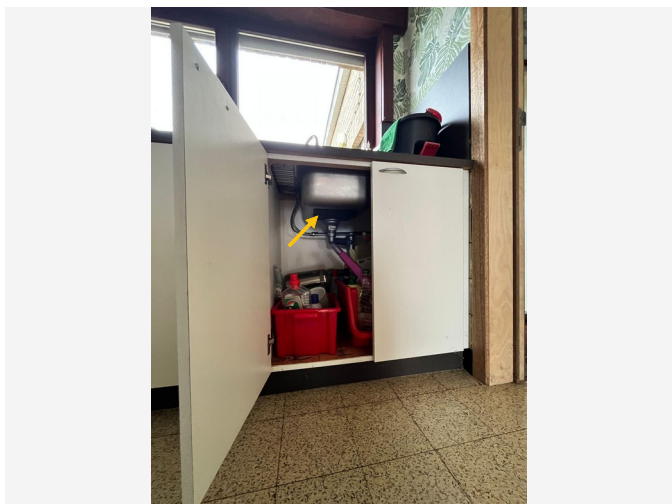
De eigenaar bevestigt mondeling dat de keuken dateert na het risicojaar 2001 (keuken dateert rond 2010).

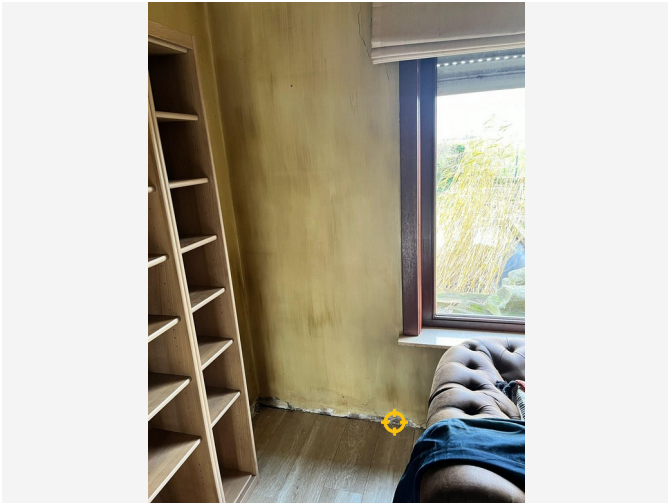
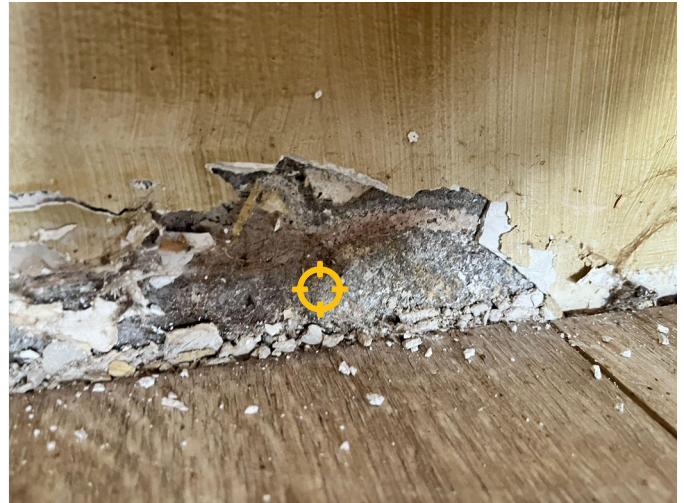
Geen asbest

#	Type	Referentie	Resultaat
9.1	Mengmonster	M1	Geen asbest

Beschrijving	Pleisterwerk wanden
Omgeving	Binnen
Primaire drager	Wand buitenschil
Bindmiddel van materiaal	Gips - kalk

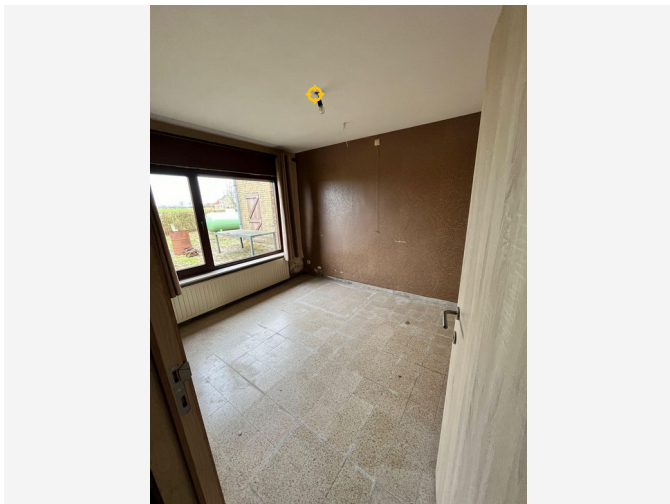
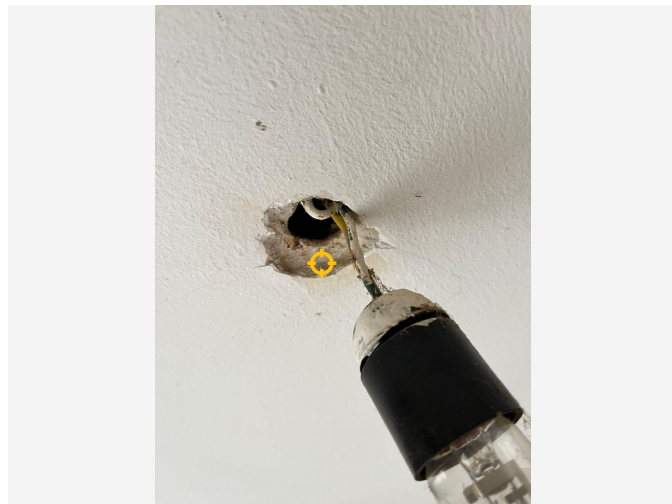
Geen asbest

#	Type	Referentie	Resultaat
10.1	Mengmonster	M2	Geen asbest

Beschrijving	Pleisterwerk plafond
Omgeving	Binnen
Primaire drager	Plafond
Bindmiddel van materiaal	Gips - kalk
