Asbestinventarisatetest

Torhoutsesteenweg 427, 8400 Oostende

Attestnummer : 20240801-000043.000

Uitgegeven op : 01.08.2024

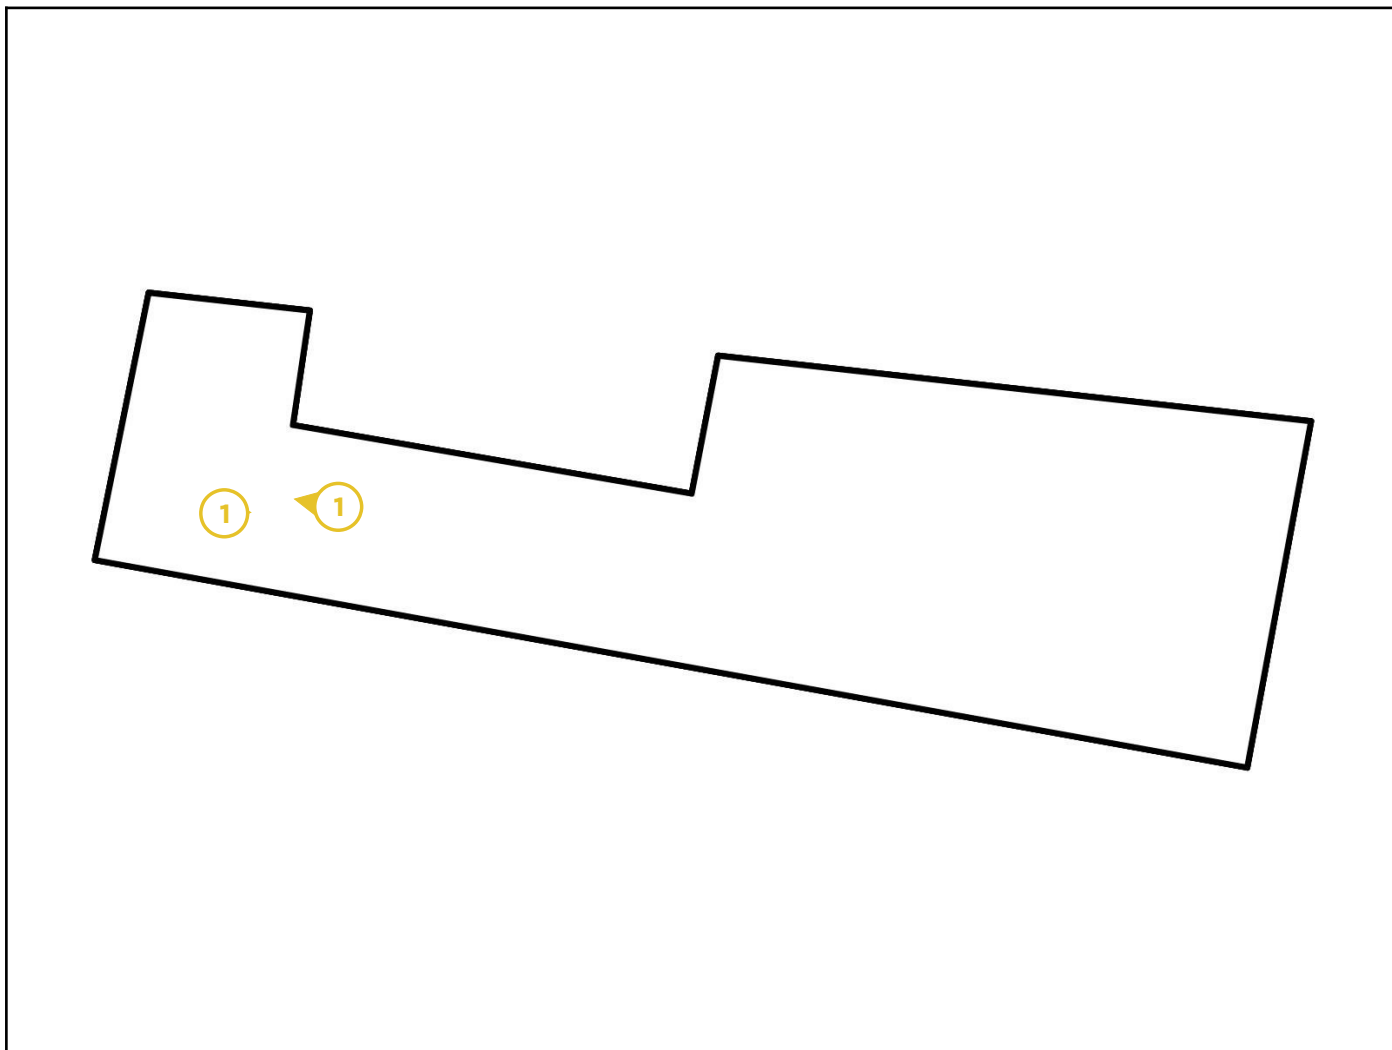
Plan 1.4: Hoofdgebouw plan

Beschrijving	Type	Actie
1. Rookgaskanalen	Asbestmateriaal	Zorgvuldig beheren

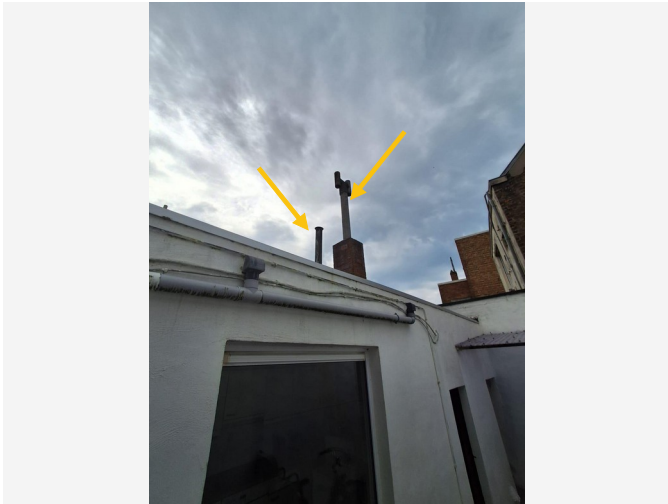
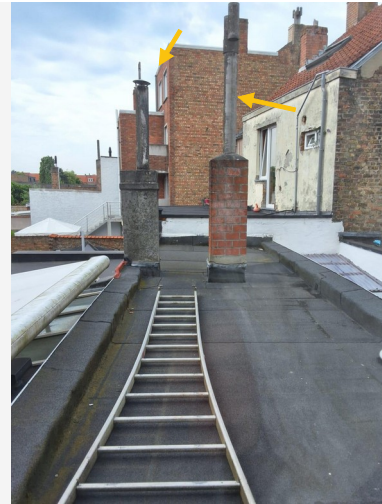
Het asbestmateriaal valt onder de mijlpaal van 2040.

Eindbeoordeling materiaalrisico	Laag materiaalrisico en/of verlaagde kans op vezelvrijgave
---------------------------------	--

Gebondenheid	Categorie 1: hechtgebonden in oorsprong
Asbestsoort (vezeltype)	Alleen chrysotiel
Asbestconcentratie	Laag (< 50%)
Afschermingsgraad van het gehele materiaal	Geheel of deels vrij aan de buitenlucht
Toestand van het materiaal	Licht beschadigd, licht verweerd. Intact calciumsilicaatmateriaal of categorie III 'gebondenheid'

Beschrijving	Rookgaskanalen
Omgeving	Buiten
Primaire drager	HVAC infrastructuur en uitrusting
Asbestmateriaal	Buis, koker, leiding, pijp, doorvoer
Bindmiddel van asbestmateriaal	Cement
Gebondenheid op basis van bindmiddel	Hecht
Hoeveelheid (lengte - omtrek - dikte - aantal)	<ul style="list-style-type: none">• 1,00 m - 12,00 cm - 2,00 cm - 2 stuks
Totaal volume	0,005 m ³
Eenvoudig bereikbaar	Ja
Bevestigingswijze	<ul style="list-style-type: none">• Geklemd
Identificatiemethode	Vaststelling zonder monstername
Destructieve handeling voor identificatie	Nee
Opmerking	Twee rookgaskanalen op achterbouw

- Zorg voor een veilig beheer en verwijder dit asbestmateriaal wanneer het bij werken eenvoudig bereikbaar wordt. Controleer de toestand jaarlijks op wijzigingen.

- Eenvoudige handelingen: mag via doe-het-zelf of door werknemer(s) met opleidingsattest eenvoudige handelingen
Verwijderen zonder de buizen te breken.

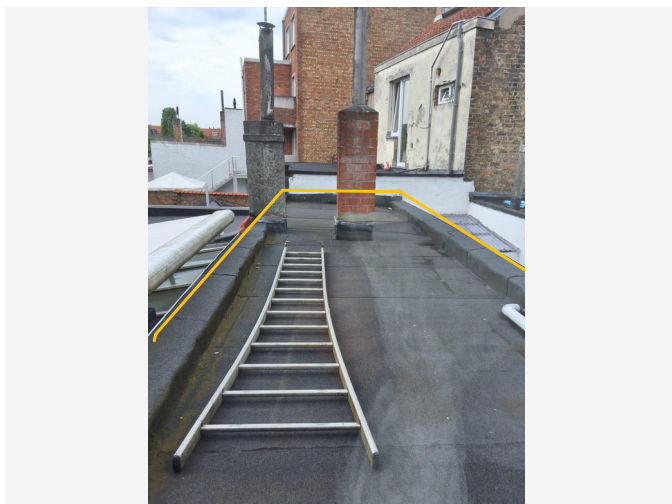
Roofing van aanbouw werd in 2017 vernieuwd. Zie factuur dakwerken.

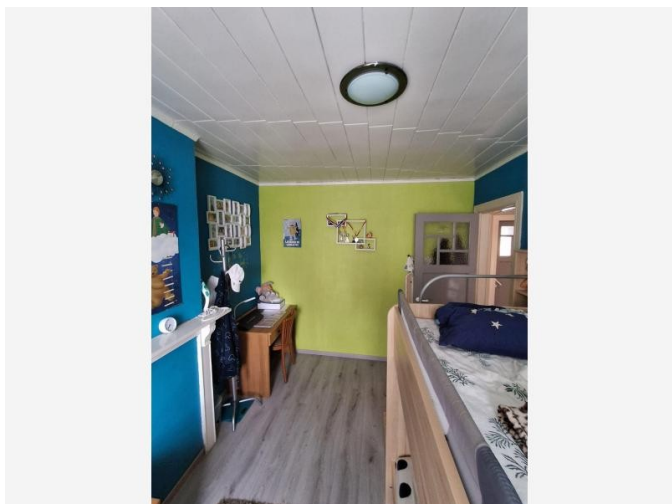
Over de gehele woning werd er houten lambrisering gebruikt voor binnenwanden en plafonds

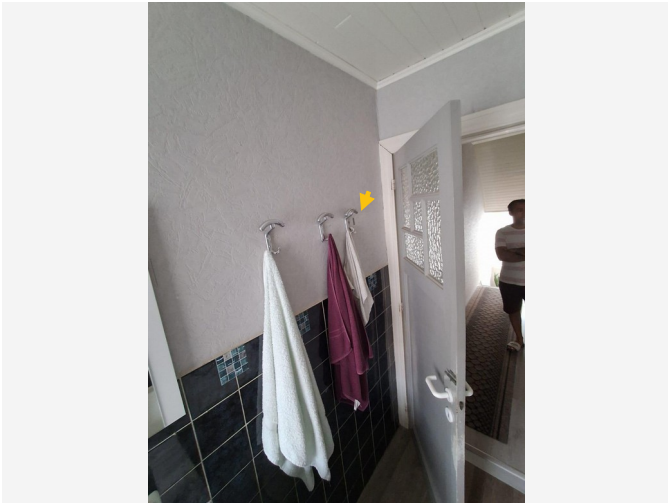
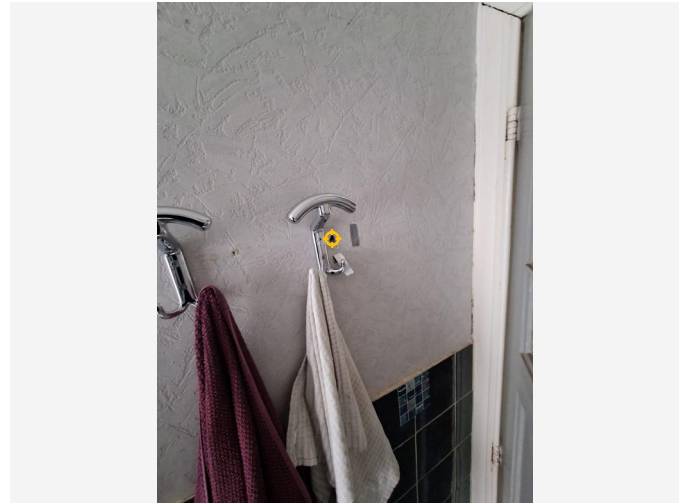
Geen asbest

#	Type	Referentie	Resultaat
4.1	Mengmonster	AS01	Geen asbest

Beschrijving	Pleisterwerk muren
Omgeving	Binnen
Primaire drager	Binnenwand
Bindmiddel van materiaal	Gips - kalk
Gebondenheid op basis van bindmiddel	Niet-hechtgebonden
Hoeveelheid (oppervlakte - dikte - aantal)	• 230,00 m ² - 3,00 cm - 1 stuk
Totaal volume	6,90 m ³
Identificatiemethode	Vaststelling met monstername
Destructieve handeling voor identificatie	Nee

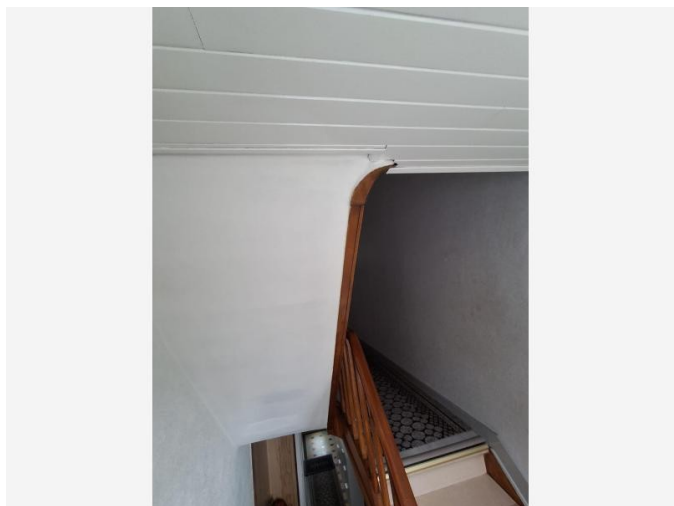
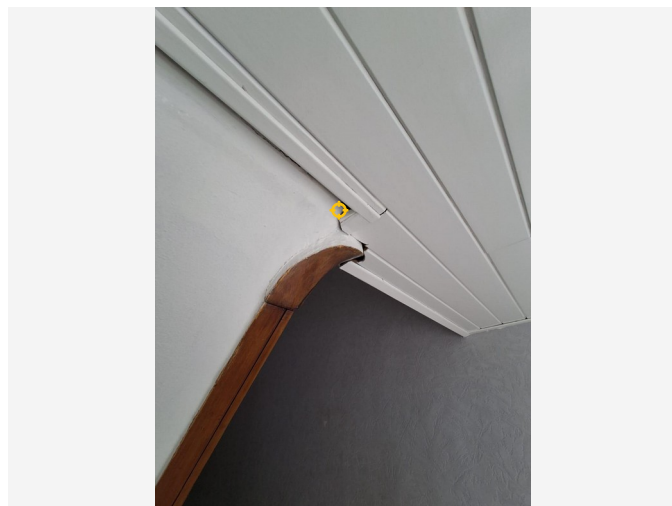
Geen asbest

#	Type	Referentie	Resultaat
5.1	Mengmonster	AS02	Geen asbest

Beschrijving	Pleisterwerk plafond
Omgeving	Binnen
Primaire drager	Plafond
Bindmiddel van materiaal	Gips - kalk
Gebondenheid op basis van bindmiddel	Niet-hechtgebonden
Hoeveelheid (oppervlakte - dikte - aantal)	• 45,00 m ² - 3,00 cm - 1 stuk
Totaal volume	1,35 m ³
Identificatiemethode	Vaststelling met monstername
Destructieve handeling voor identificatie	Nee
Opmerking	Andere plafonds zijn in lambrisering of gipsplaat.
