Asbestinventarisatetest

Leeuwerikenlaan 15/1, 8301 Knokke-Heist

Attestnummer : 20250702-000080.000

Uitgegeven op : 02.07.2025

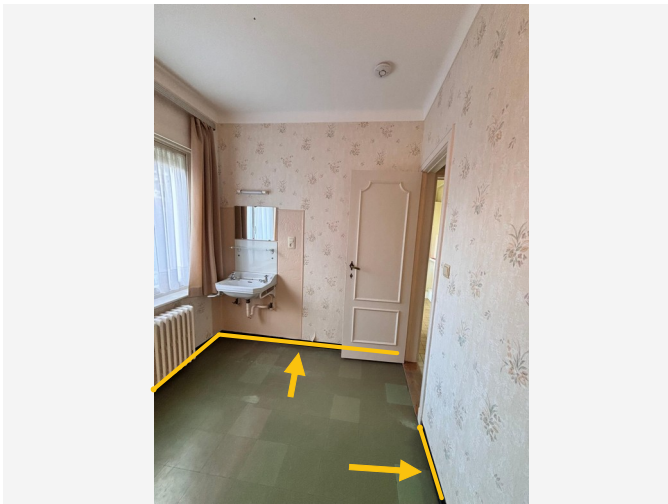
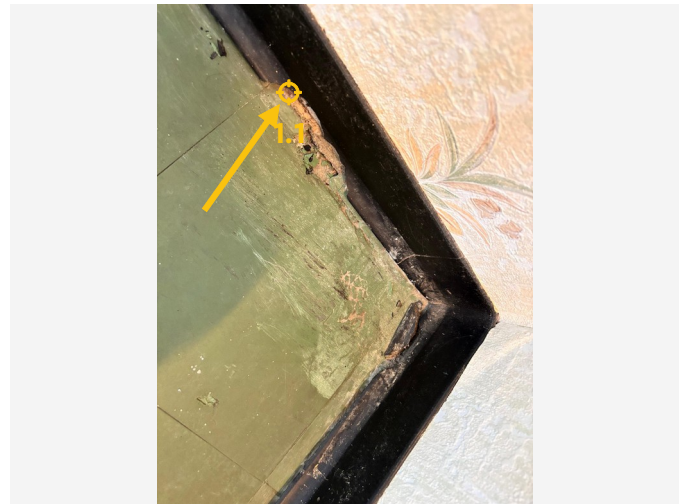
Eindbeoordeling materiaalrisico	Verhoogd materiaalrisico en/of verhoogde kans op vezelvrijgave
---------------------------------	--

Gebondenheid	Categorie 1: hechtgebonden in oorsprong
Asbestsoort (vezeltype)	Alleen chrysotiel
Asbestconcentratie	Laag (< 50%)
Afschermingsgraad van het gehele materiaal	Geheel of deels (ook) vrij aan de binnenlucht
Toestand van het materiaal	Matig beschadigd, matig verweerd

#	Type	Referentie	Resultaat
1.1	Puntmonster	2606/3	Chrysotiel

Beschrijving	Plinten asbesthoudend
Omgeving	Binnen
Primaire drager	Binnenwand
Asbestmateriaal	Plaat, paneel, tablet - Generiek
Bindmiddel van asbestmateriaal	Cement
Gebondenheid op basis van bindmiddel	Hecht
Hoeveelheid (oppervlakte - dikte - aantal)	<ul style="list-style-type: none">• 10,00 m² - 1,50 cm - 1 stuk
Totaal volume	0,15 m ³
Eenvoudig bereikbaar	Ja
Bevestigingswijze	<ul style="list-style-type: none">• Verlijmd, ingegoten, versmeerd
Identificatiemethode	Vaststelling met monstername
Destructieve handeling voor identificatie	Nee
Opmerking	<p>De dikte is een schatting, deze ornamenten hebben geen uniforme dikte.</p> <p>de oppervlakte is een beredeneerde schatting , waaraan geen rechten worden verleend .</p> <p>De plinten zijn aanwezig in 2 slaapkamers.</p>

- Verwijder dit asbestmateriaal zo snel mogelijk. Volg de toestand goed op.

- Eenvoudige handelingen: enkel door erkend asbestverwijderaar
Laat samen verwijderen met de tegels en zwarte lijm door een erkend asbestverwijderaar.

Vermoeden dat hier eveneens zwarte lijm aanwezig is onderliggend.

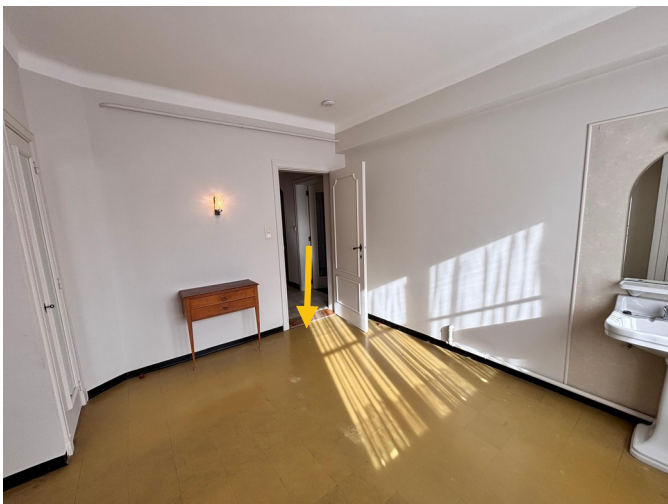
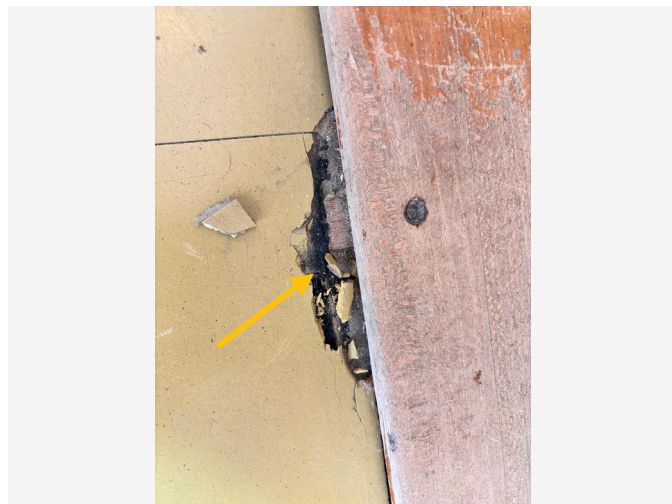
zeker niet toegestaan deze materialen te bedekken. geen andere vloerbedekking leggen over dit asbestmateriaal.

Eindbeoordeling materiaalrisico	Verhoogd materiaalrisico en/of verhoogde kans op vezelvrijgave
---------------------------------	--

Gebondenheid	Categorie 1: hechtgebonden in oorsprong
Asbestsoort (vezeltype)	Alleen chrysotiel
Asbestconcentratie	Laag (< 50%)
Afschermingsgraad van het gehele materiaal	Geheel of deels (ook) vrij aan de binnenlucht
Toestand van het materiaal	Matig beschadigd, matig verweerd

Beschrijving	Asbestcement tegels met zwarte lijm
Omgeving	Binnen
Primaire drager	Vloer
Asbestmateriaal	Prefab - afwerking - Tegel
Bindmiddel van asbestmateriaal	Kunststof of -hars
Gebondenheid op basis van bindmiddel	Hecht
Hoeveelheid (oppervlakte - dikte - aantal)	• 16,00 m ² - 0,50 cm - 1 stuk
Totaal volume	0,08 m ³
Eenvoudig bereikbaar	Ja
Bevestigingswijze	• Verlijmd, ingegoten, versmeerd
Identificatiemethode	Vaststelling zonder monstername Motivatie: Op vraag van de eigenaar-opdrachtgever werd geen monstername uitgevoerd
Destructieve handeling voor identificatie	Nee
Opmerking	Zowel tegels als zwarte lijm bevatten asbest. Vaststelling op basis van kennis en expertise, enkel door staalafname kan het tegendeel bewezen worden. De tegels werden in de 3 slaapkamers aangetroffen telkens in een andere kleur. In de slaapkamer met de rode tegels is er aannahme dat deze vloer nog aanwezig is onder de parket/laminaat.

- Zorg voor een veilig beheer. Vermijd het beschadigen van het asbestmateriaal. Controleer de toestand jaarlijks op wijzigingen.
- Voer bijkomende staalname(s) uit.

- Hermetische zone (erkend asbestverwijderaar)
Kan niet anders door verlijming met zwarte lijm aan de onderzijde moet dit in hermetische zone . alles zal moeten worden afgeveesd. Dit is geen werk voor een particulier, enkel een erkend asbestverwijderaar kan zulke zone opstellen.

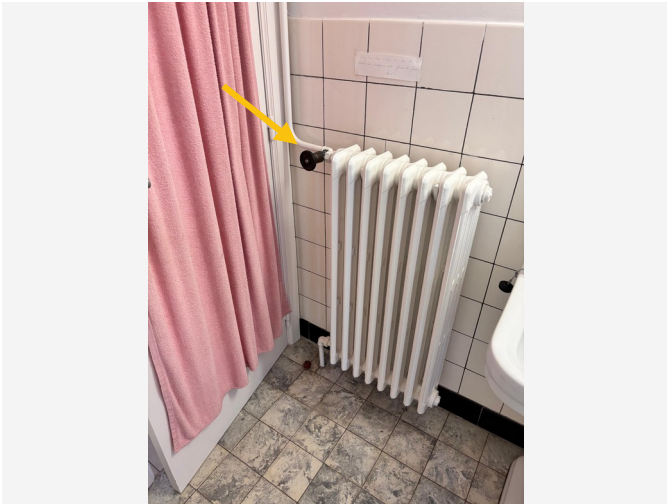
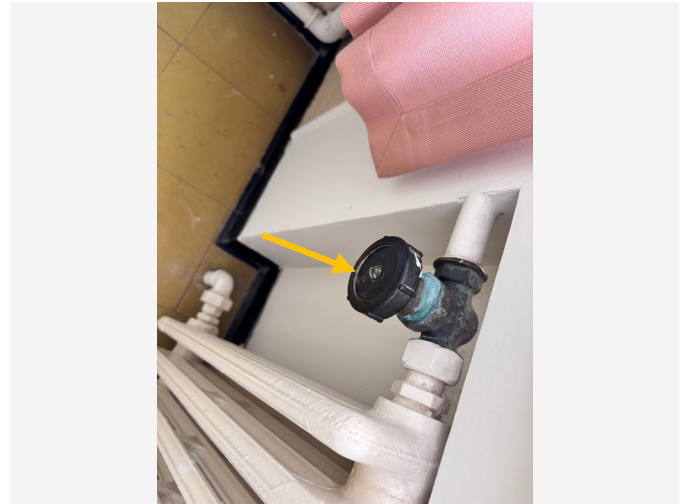
Eindbeoordeling materiaalrisico	Laag materiaalrisico en/of verlaagde kans op vezelvrijgave
---------------------------------	--

Gebondenheid	Categorie 1: hechtgebonden in oorsprong
Asbestsoort (vezeltype)	Crocidoliet aanwezig
Asbestconcentratie	Laag (< 50%)
Afschermingsgraad van het gehele materiaal	Geheel of deels (ook) vrij aan binnenluchtstromen
Toestand van het materiaal	Onbeschadigd, niet verweerd

Beschrijving	Bakeliet radiatorknoppen
Omgeving	Binnen
Primaire drager	Ruimteverwarming
Asbestmateriaal	Plaat, paneel, tablet - Type Bakeliet
Bindmiddel van asbestmateriaal	Kunststof of -hars
Gebondenheid op basis van bindmiddel	Hecht
Hoeveelheid (oppervlakte - dikte - aantal)	• 1,00 m ² - 0,80 cm - 8 stuks
Totaal volume	0,064 m ³
Eenvoudig bereikbaar	Ja
Bevestigingswijze	• Geschroefd
Identificatiemethode	Vaststelling zonder monstername
Destructieve handeling voor identificatie	Nee
Opmerking	<p>Toepassing aanwezig op verschillende radiatoren in het appartement.</p> <p>Deze oppervlakte werd niet gemeten, maar geschat op basis van een benadering voor alle aanwezige radiatorknoppen. Deze schatting mag niet worden gebruikt als maatstaf voor heffingen. Als deskundige hebben wij geverifieerd dat het materiaal inderdaad bakeliet betreft en geen harde PVC. Bakeliet wordt door ons beschouwd als een asbestverdachte toepassing, aangezien het in veel gevallen asbesthoudend is. We hebben echter geen staalname uitgevoerd om de functionaliteit van de radiatorknoppen niet in gevaar te brengen.</p>

- Zorg voor een veilig beheer. Vermijd het beschadigen van het asbestmateriaal. Controleer de toestand jaarlijks op wijzigingen.
- Voer bijkomende staalname(s) uit.

- Eenvoudige handelingen: mag via doe-het-zelf of door werknemer(s) met opleidingsattest eenvoudige handelingen
Mag verwijderd worden via doe-het-zelf.

Vermijd het beschadigen van de toepassing, schuur niet af en maak geen krassen.

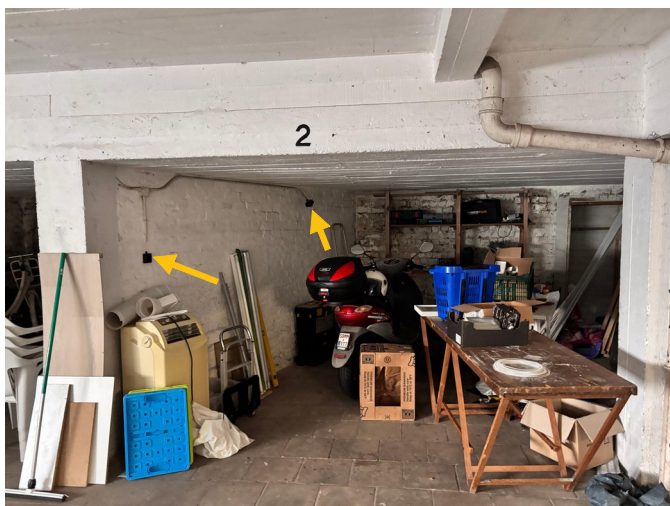
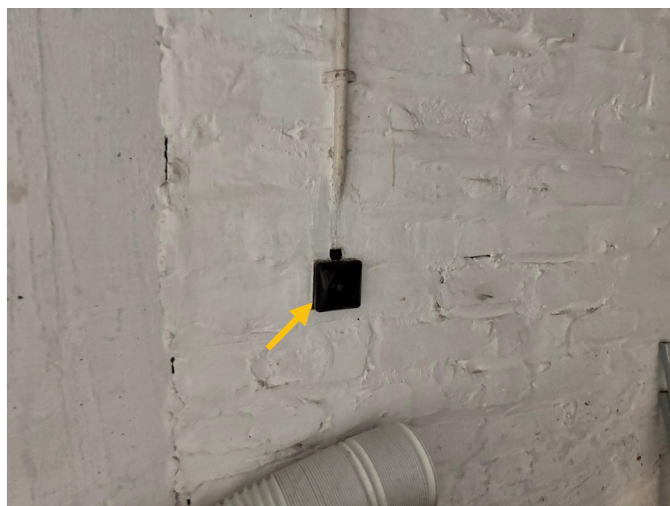
Eindbeoordeling materiaalisico	Laag materiaalisico en/of verlaagde kans op vezelvrijgave
--------------------------------	---

Gebondenheid	Categorie 1: hechtgebonden in oorsprong
Asbestsoort (vezeltype)	Crocidoliet aanwezig
Asbestconcentratie	Laag (< 50%)
Afschermingsgraad van het gehele materiaal	Geheel of deels (ook) vrij aan binnenluchtstromen
Toestand van het materiaal	Onbeschadigd, niet verweerd

Beschrijving	Bakeliet in garage
Omgeving	Binnen
Primaire drager	Communicatie en elektrische infrastructuur en uitrusting
Asbestmateriaal	Plaat, paneel, tablet - Type Bakeliet
Bindmiddel van asbestmateriaal	Kunststof of -hars
Gebondenheid op basis van bindmiddel	Hecht
Hoeveelheid (oppervlakte - dikte - aantal)	<ul style="list-style-type: none">• 0,20 m² - 1,00 cm - 2 stuks
Totaal volume	0,004 m ³
Eenvoudig bereikbaar	Ja
Bevestigingswijze	<ul style="list-style-type: none">• Verlijmd, ingegoten, versmeerd• Geschroefd
Identificatiemethode	Vaststelling zonder monsternamen
Destructieve handeling voor identificatie	Nee
Opmerking	De opgegeven hoeveelheid kan afwijken van de effectieve hoeveelheid of aantallen.

- Zorg voor een veilig beheer. Vermijd het beschadigen van het asbestmateriaal. Controleer de toestand jaarlijks op wijzigingen.
- Voer bijkomende staalname(s) uit.

- Eenvoudige handelingen: mag via doe-het-zelf of door werknemer(s) met opleidingsattest eenvoudige handelingen
Mag verwijderd worden via doe-het-zelf of werknemer met opleidingsattest eenvoudige handelingen.
Verwijder de toepassing zonder breken of beschadigen.
Vermijd afschuren van de elementen.
Verpak in dubbele plastic en voer af naar containerpark of asbestsaneerder. Neem persoonlijke beschermingsmaatregelen bij het verwijderen (zie webiste OVAM).

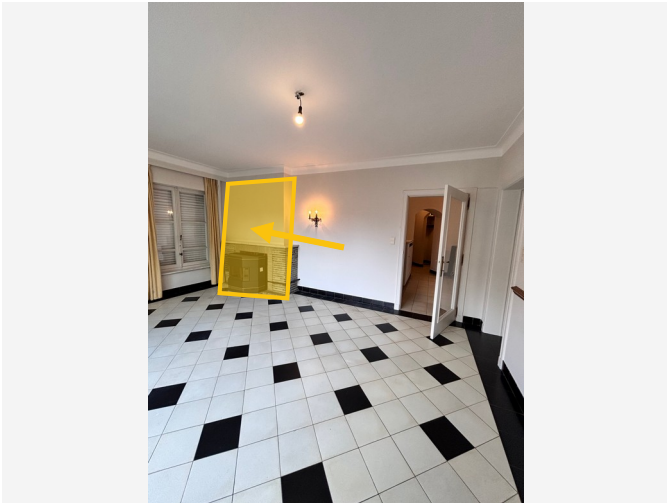
Permanente beperking

Reden: Er is geen volledige risicobeoordeling mogelijk

Uitleg van de asbestdeskundige: Mogelijks zijn er brandwerende platen aanwezig in de schouwmantel.

Dit kan enkel nagekeken worden door de toepassing open te breken, dit zorgt voor een onderzoeksbeperking waardoor hier geen uitspraak kan over gedaan worden.

Laat destructief onderzoek uitvoeren om uitsluitel te bieden.

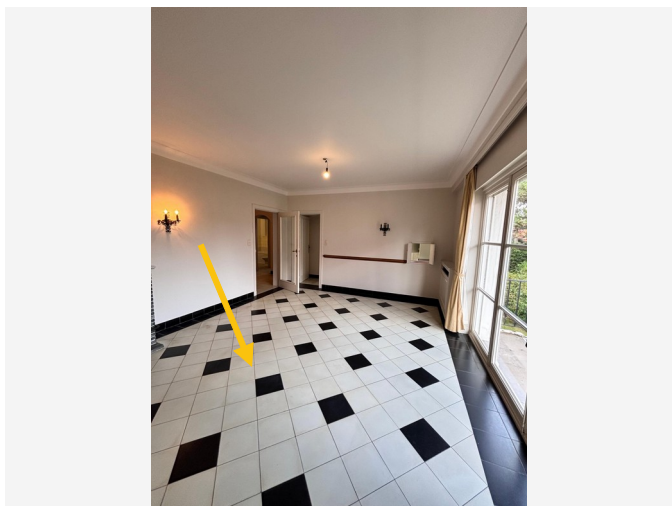
Er is een vermoeden dat de tegels en/of tegellijm asbesthoudend kunnen zijn. Deze tegels waren niet beschadigd en volledig intact.

Laat destructieve staalafname uitvoeren om uitsluitel te bieden.

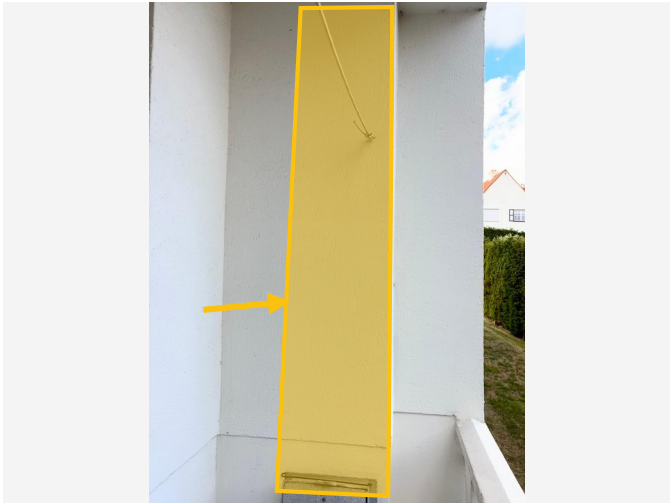
De afvalkoker is gemeenschappelijk, mogelijks zijn hier asbesthoudende materialen in verwerkt.

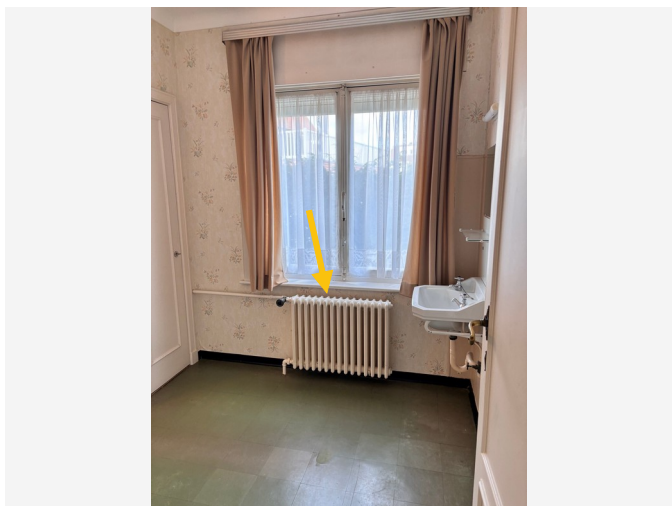
Tijdens onze inspectie trokken de gietijzeren radiatoren onze aandacht. Deze radiatoren bevatten vaak pakkingen die mogelijk asbestverdacht of asbesthoudend zijn. Omdat wij geen destructieve methoden mogen toepassen, hebben we visueel aan de buitenzijde geen pakkingen kunnen vaststellen. Bij renovatie of sloop is een destructief onderzoek naar deze radiatoren echter noodzakelijk, aangezien de kans groot is dat ze asbesthoudende pakkingen bevatten.

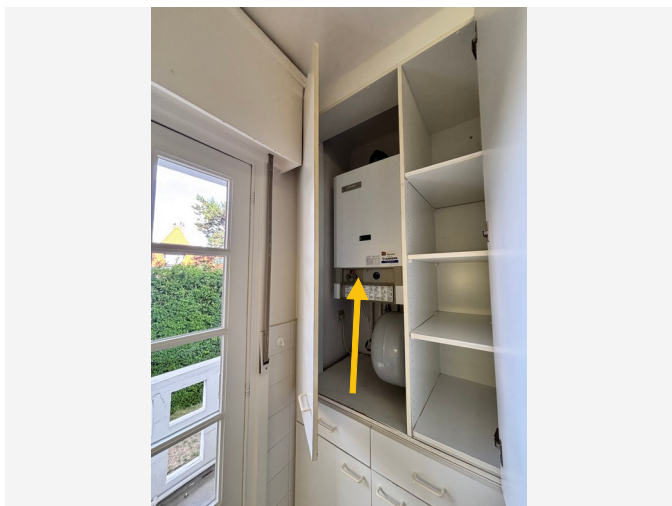
Tijdens onze inspectie hebben we geen bouwjaar kunnen achterhalen van de stookketel. Het uiterlijk van het toestel doet vermoeden dat het in gebruik is genomen tussen 2000 en 2010 en mogelijk tot een risicobouwjaar behoort, wat inhoudt dat er eventueel asbestverdachte toepassingen in aanwezig kunnen zijn. Het is daarom van groot belang om de techniker hiervan op de hoogte te stellen bij werkzaamheden en, indien nodig, een asbestdeskundige in te schakelen die kan meedenken over de mogelijke aanwezigheid van asbestverdachte toepassingen tijdens de werkzaamheden aan het toestel. Wij als deskundigen mogen geen toestellen demonteren om verdachte toepassingen op te sporen.

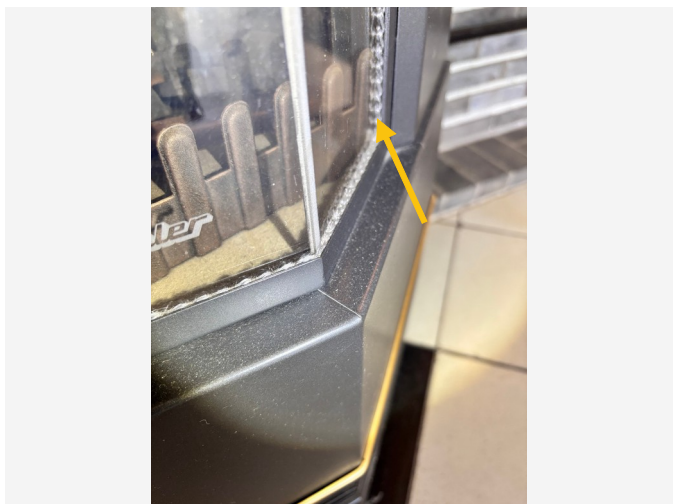
Recente koord uit glasvezel

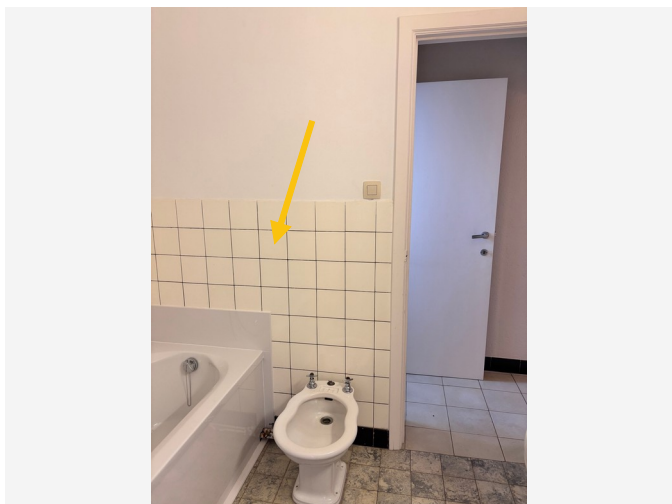
Faience tegels zijn intact. Mogelijks is de lijm/tegel asbesthoudend.

Laat destructief onderzoek uitvoeren om uitsluitel te bieden.

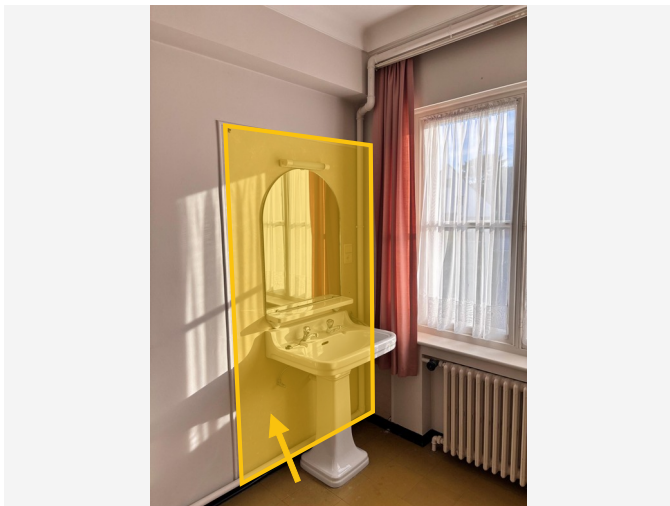
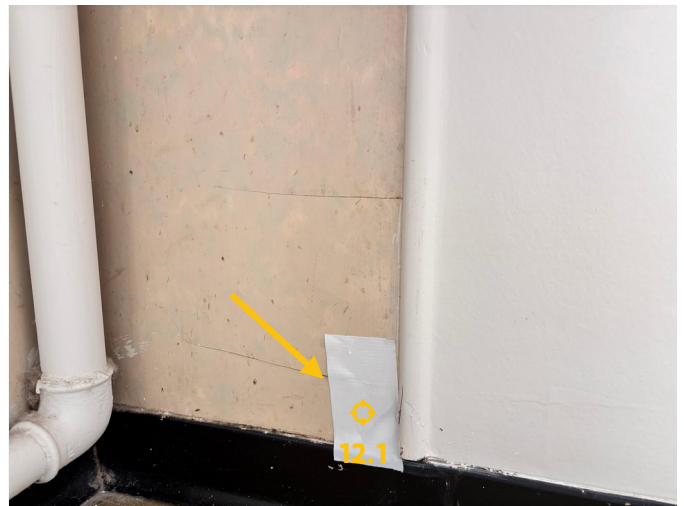
Geen asbest

#	Type	Referentie	Resultaat
12.1	Puntmonster	2606/4	Geen asbest

Beschrijving	Vloerzeil aan lavabo's in slaapkamer
Omgeving	Binnen
Primaire drager	Binnenwand
Bindmiddel van materiaal	Karton - papier - viltachtig
Gebondenheid op basis van bindmiddel	Niet-hechtgebonden
Hoeveelheid (oppervlakte - aantal)	• 4,00 m ² - 2 stuks
Totale oppervlakte	8,00 m ²
Identificatiemethode	Vaststelling met monsternamen
Destructieve handeling voor identificatie	Nee
Opmerking	De opgegeven hoeveelheid kan afwijken van de realiteit, meet de ruimte op voor de volledigheid. Aanwezig in 2 kleinste slaapkamers

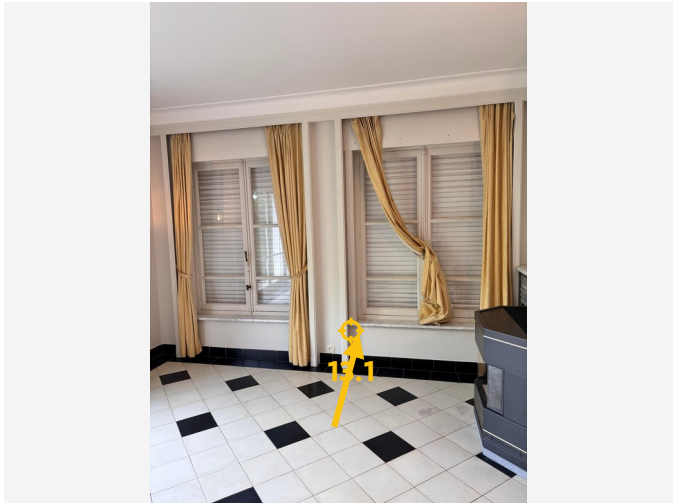
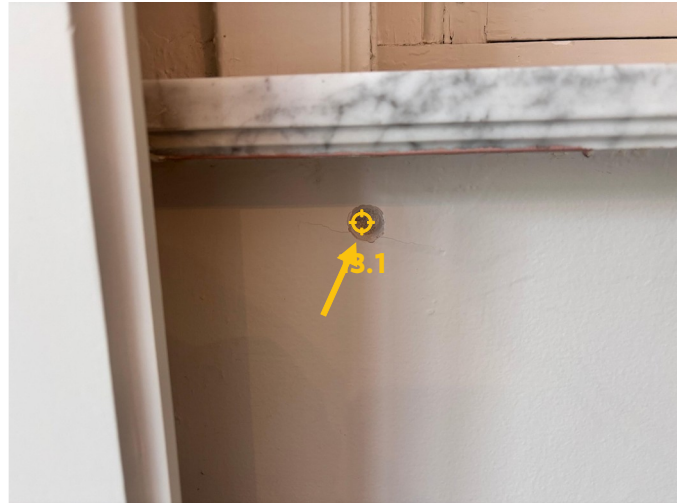
Fiche 13: Pleisterwerk binnenwanden

Geen asbest

#	Type	Referentie	Resultaat
13.1	Mengmonster	2606/M1	Geen asbest

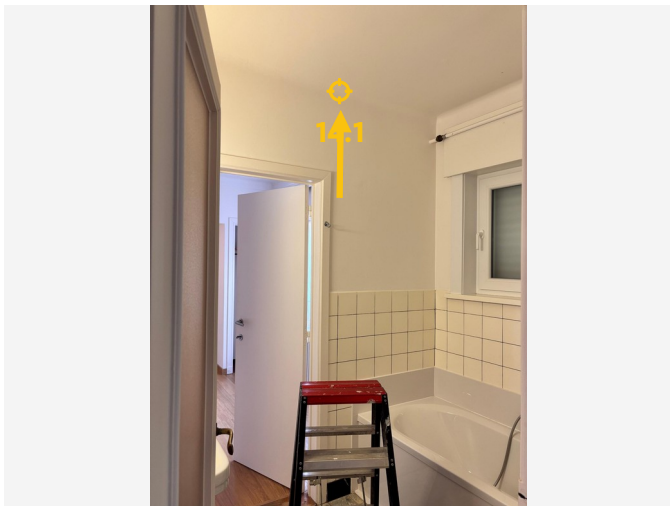
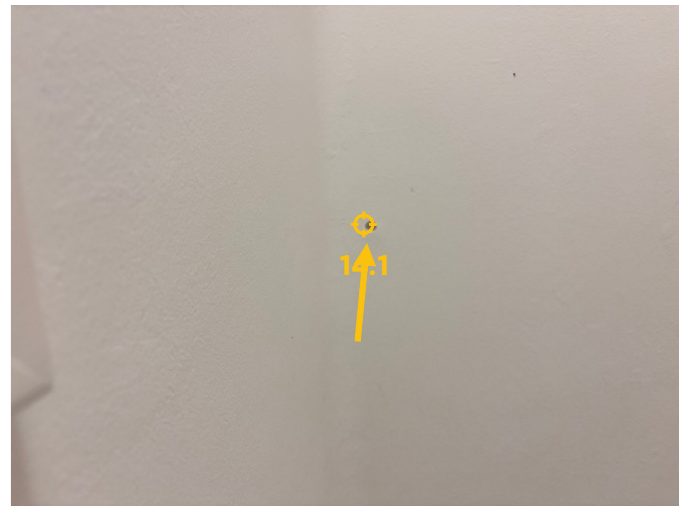
Fiche 14: Pleisterwerk plafond

Geen asbest

#	Type	Referentie	Resultaat
14.1	Mengmonster	2606/M2	Geen asbest
