# Asbestinventarisatetest

Leeuwerikenlaan 15, 8301 Knokke-Heist  
Gemeenschappelijke delen

Attestnummer : 20230713-000264.001

Uitgegeven op : 13.07.2023

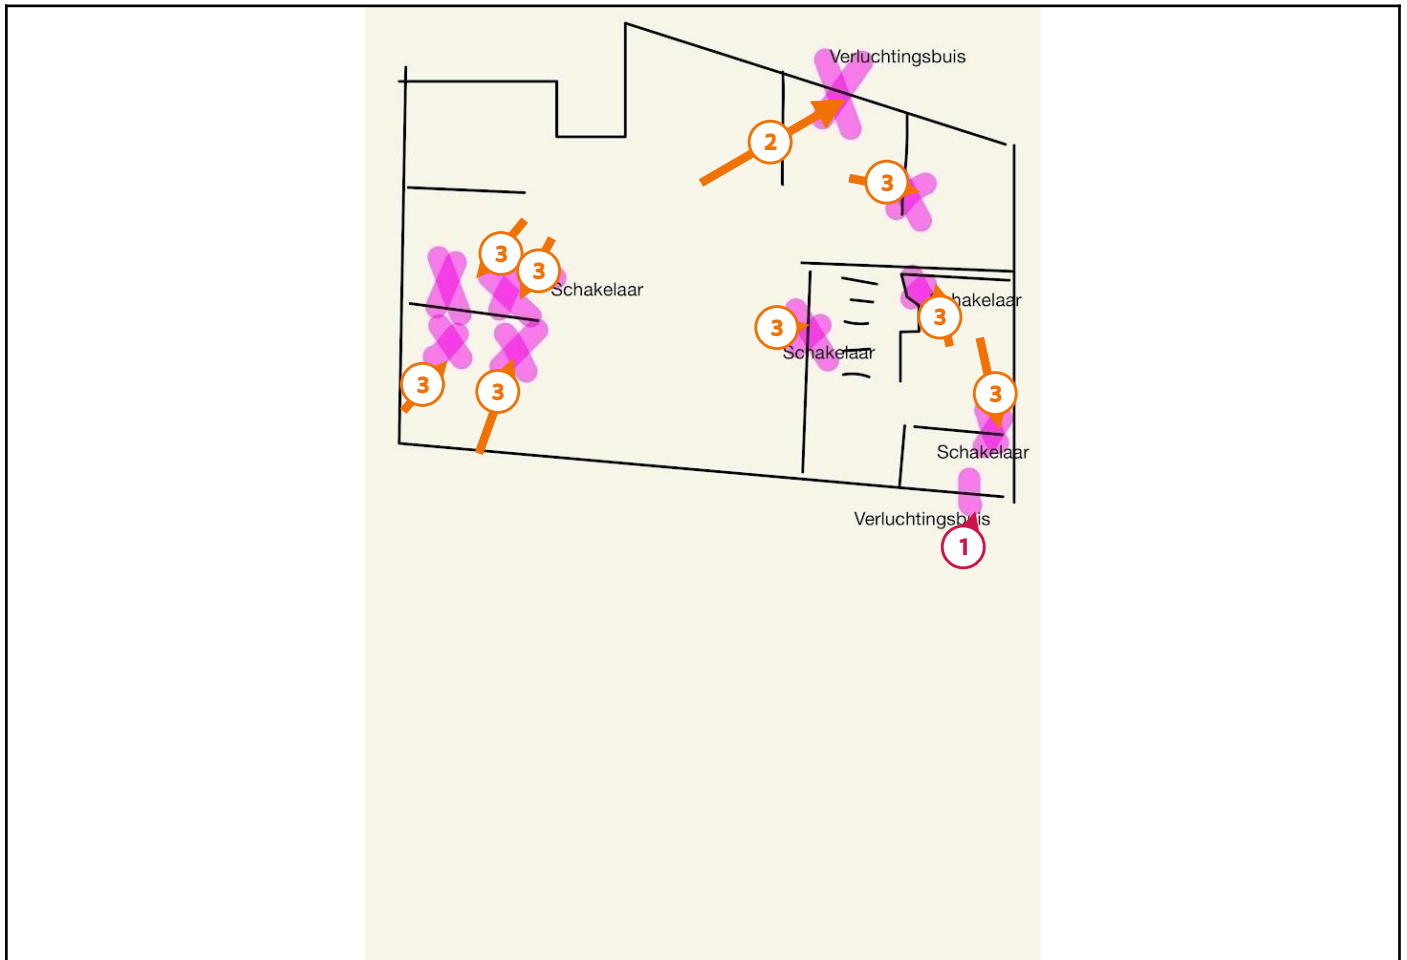
# Plan 1.1: Kelder

Beschrijving	Type	Actie
1. verluchttingsbuis	Asbestmateriaal	Dringend verwijderen
2. Verluchttingsbuis tuin	Asbestmateriaal	Verwijderen
3. Schakelaars bakeliet	Asbestmateriaal	Verwijderen

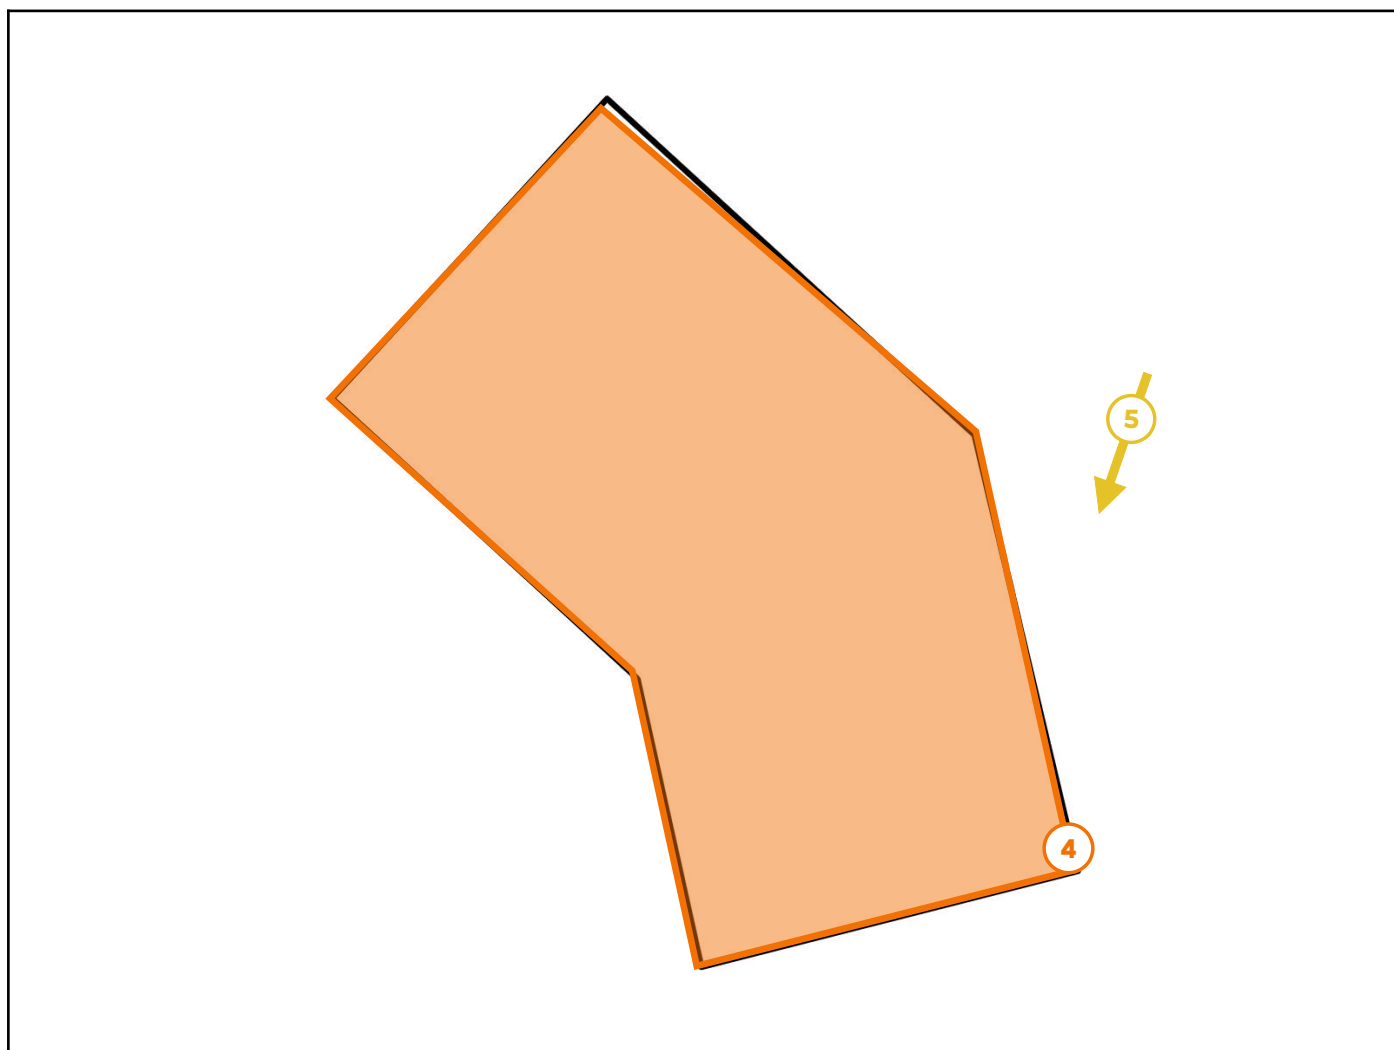
## Plan 1.3: Dak en tuin

Beschrijving	Type	Actie
4. Leien dak	Asbestmateriaal	Verwijderen
5. Verluchtingsbuis tuin	Asbestmateriaal	Zorgvuldig beheren

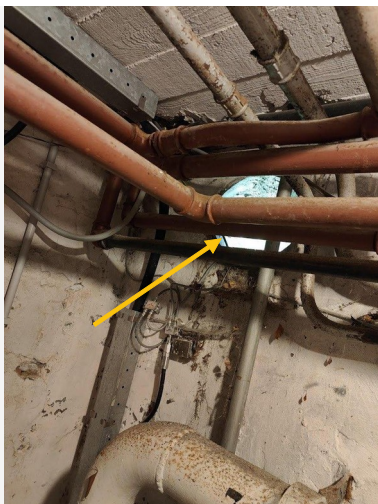
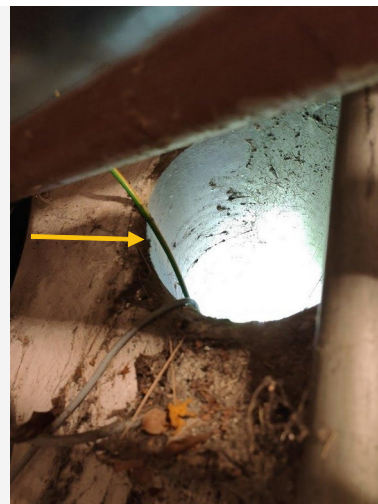
Overzichtsfoto

Detailfoto

Eindbeoordeling materiaalrisico	Hoog materiaalrisico en/of hoge kans op vezelvrijgave
---------------------------------	---

Gebondenheid	Categorie 1: hechtgebonden in oorsprong
Asbestsoort (vezeltype)	Crocidoliet aanwezig
Asbestconcentratie	Laag (< 50%)
Afschermingsgraad van het gehele materiaal	Geheel of deels (ook) vrij aan binnenluchtstromen
Toestand van het materiaal	Matig beschadigd, matig verweerd

Beschrijving	verluchtingsbuis
Omgeving	Grenst aan binnen- en buitenlucht
Primaire drager	Schacht-koker (technisch)
Asbestmateriaal	Buis, koker, leiding, pijp, doorvoer
Bindmiddel van asbestmateriaal	Cement
Gebondenheid op basis van bindmiddel	Hecht
Hoeveelheid (lengte - omtrek - dikte - aantal)	<ul style="list-style-type: none"><li>0,50 m - 80,00 cm - 1,00 cm - 1 stuk</li></ul>
Totaal volume	0,004 m <sup>3</sup>
Eenvoudig bereikbaar	Ja
Bevestigingswijze	<ul style="list-style-type: none"><li>Verlijmd, ingegoten, versmeerd</li></ul>
Identificatiemethode	Vaststelling zonder monsternamen

**Dringend verwijderen**

- Scherm in afwachting van verwijdering het asbestmateriaal af van luchtstromingen en verstoring: bijvoorbeeld door het te verpakken, te fixeren, af te dekken, signalisatie - afbakening aan te brengen, ...
- Zorg voor een veilig beheer en verwijder dit asbestmateriaal wanneer het bij werken eenvoudig bereikbaar wordt. Controleer de toestand jaarlijks op wijzigingen.

- Eenvoudige handelingen: mag via doe-het-zelf of door werknemer(s) met opleidingsattest eenvoudige handelingen  
Voorlopig afplakken. Fixeren met inkapselprodukt zodat er geen vezels meer kunnen vrij komen.

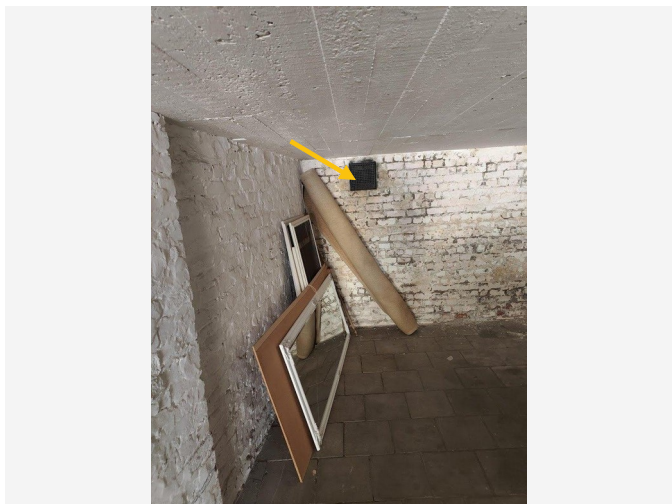
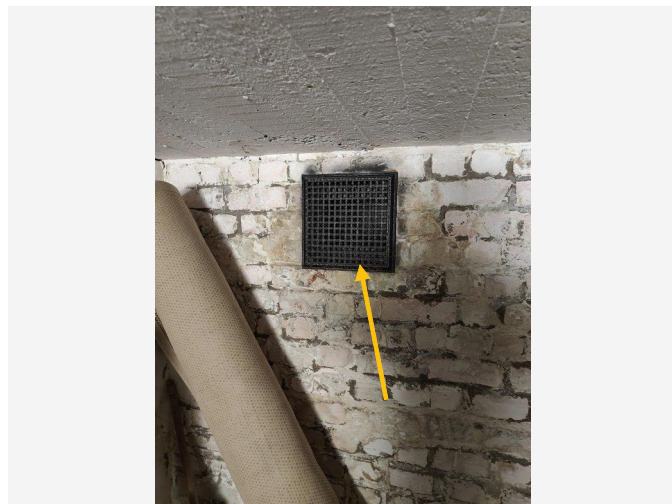
Overzichtsfoto

Detailfoto

De buis moet afgeplakt worden. Om geen luchtstroom te creëren.

Eindbeoordeling materiaalrisico	Verhoogd materiaalrisico en/of verhoogde kans op vezelvrijgave
---------------------------------	--

Gebondenheid	Categorie 1: hechtgebonden in oorsprong
Asbestsoort (vezeltype)	Crocidoliet aanwezig
Asbestconcentratie	Laag (< 50%)
Afschermingsgraad van het gehele materiaal	Geheel of deels (ook) vrij aan binnenluchtstromen
Toestand van het materiaal	Licht beschadigd, licht verweerd. Intact materiaal type Pical – asbestboard of categorie III 'gebondenheid'

Beschrijving	Verluchtingsbuis tuin
Omgeving	Grenst aan binnen- en buitenlucht
Primaire drager	HVAC infrastructuur en uitrusting
Asbestmateriaal	Buis, koker, leiding, pijp, doorvoer
Bindmiddel van asbestmateriaal	Cement
Gebondenheid op basis van bindmiddel	Hecht
Hoeveelheid (lengte - omtrek - dikte - aantal)	• 2,00 m - 40,00 cm - 2,00 cm - 1 stuk
Totaal volume	0,016 m <sup>3</sup>

Verwijderen

- Scherm in afwachting van verwijdering het asbestmateriaal af van luchtstromingen en verstoring: bijvoorbeeld door het te verpakken, te fixeren, af te dekken, signalisatie - afbakening aan te brengen, ...
- Verwijder dit asbestmateriaal zo snel mogelijk. Volg de toestand goed op.

- Hermetische zone (erkend asbestverwijderaar)  
Doordat het ingemetst is kan het niet verwijderd worden zonder dat er vezels vrij komen.

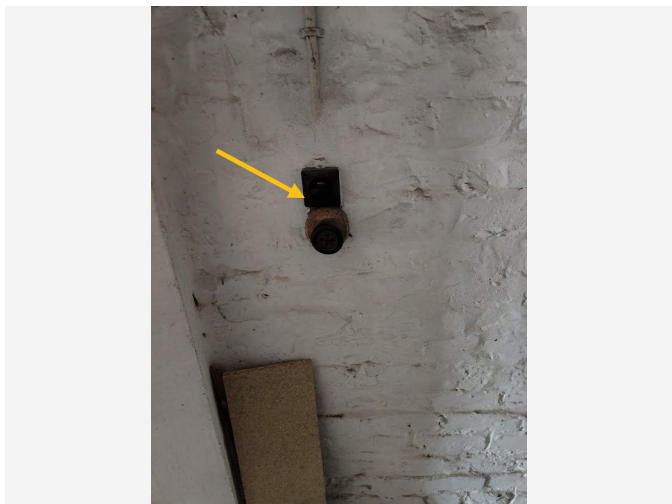
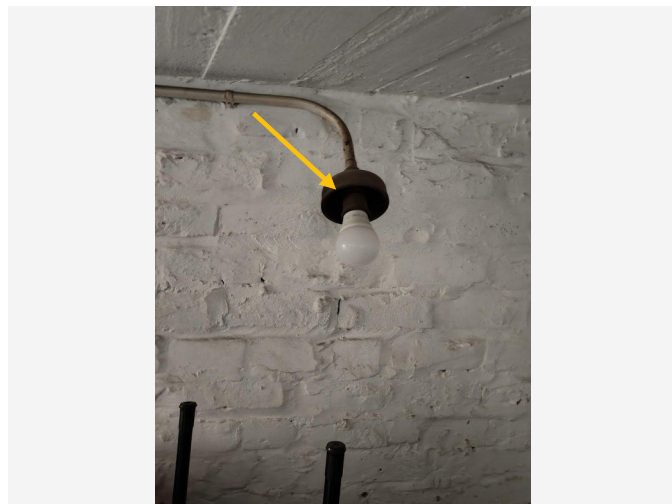
Overzichtsfoto

Detailfoto

Eindbeoordeling materiaalrisico	Verhoogd materiaalrisico en/of verhoogde kans op vezelvrijgave
---------------------------------	--

Gebondenheid	Categorie 1: hechtgebonden in oorsprong
Asbestsoort (vezeltype)	Crocidoliet aanwezig
Asbestconcentratie	Laag (< 50%)
Afschermingsgraad van het gehele materiaal	Geheel of deels (ook) vrij aan binnenluchtstromen
Toestand van het materiaal	Licht beschadigd, licht verweerd. Intact materiaal type Pical – asbestboard of categorie III 'gebondenheid'

Beschrijving	Schakelaars bakeliet
Omgeving	Binnen
Primaire drager	Communicatie en elektrische infrastructuur en uitrusting
Asbestmateriaal	Plaat, paneel, tablet - Type Bakeliet
Bindmiddel van asbestmateriaal	Kunststof of -hars
Gebondenheid op basis van bindmiddel	Hecht
Hoeveelheid (oppervlakte - dikte - aantal)	• 1,00 m <sup>2</sup> - 0,50 cm - 1 stuk
Totaal volume	0,005 m <sup>3</sup>
Eenvoudig bereikbaar	Ja
Bevestigingswijze	• Geschroefd
Identificatiemethode	Vaststelling zonder monsternamen

[Verwijderen](#)

- Verwijder dit asbestmateriaal zo snel mogelijk. Volg de toestand goed op.

- Eenvoudige handelingen: mag via doe-het-zelf of door werknemer(s) met opleidingsattest eenvoudige handelingen  
Voorzichtig losmaken, dubbel verpakken en reglementair afvoeren.

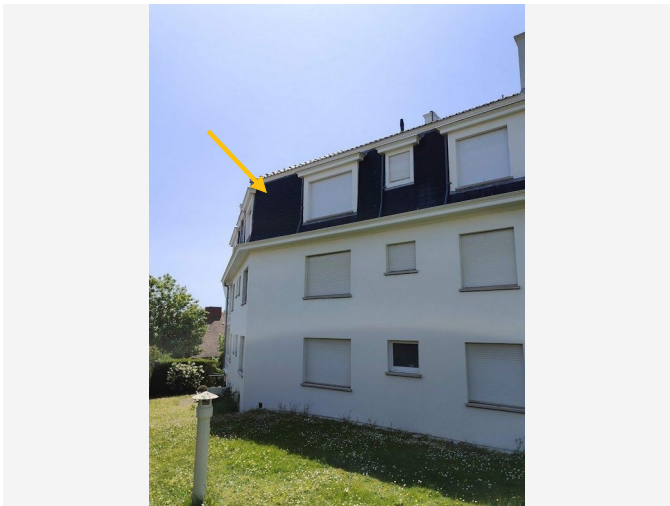
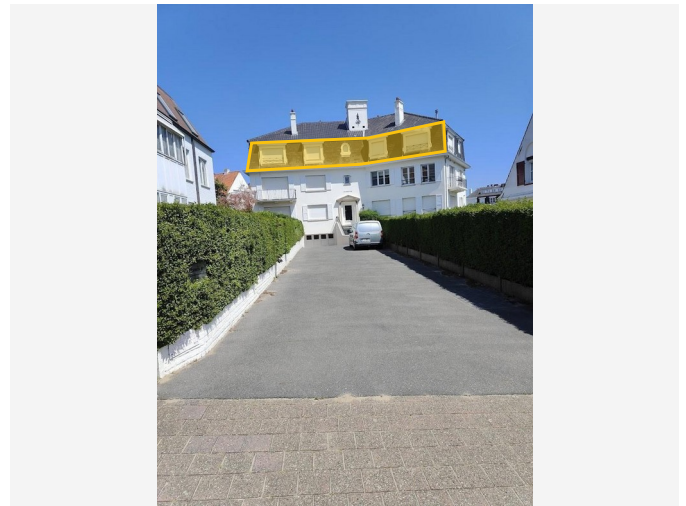
Overzichtsfoto

Detailfoto

Eindbeoordeling materiaalrisico	Verhoogd materiaalrisico en/of verhoogde kans op vezelvrijgave
---------------------------------	--

Gebondenheid	Categorie 1: hechtgebonden in oorsprong
Asbestsoort (vezeltype)	Crocidoliet aanwezig
Asbestconcentratie	Laag (< 50%)
Afschermingsgraad van het gehele materiaal	Geheel of deels vrij aan de buitenlucht
Toestand van het materiaal	Matig beschadigd, matig verweerd

Beschrijving	Leien dak
Omgeving	Buiten
Primaire drager	Schuin dak
Asbestmateriaal	Dak- en gevelbekleding - Lei, shingle
Bindmiddel van asbestmateriaal	Cement
Gebondenheid op basis van bindmiddel	Hecht
Hoeveelheid (oppervlakte - aantal)	<ul style="list-style-type: none"><li>• 35,00 m<sup>2</sup> - 1 stuk</li></ul>
Totale oppervlakte	35,00 m <sup>2</sup>
Eenvoudig bereikbaar	Ja
Bevestigingswijze	<ul style="list-style-type: none"><li>• Geschroefd</li></ul>
Identificatiemethode	Vaststelling zonder monsternamen

[Verwijderen](#)

- Verwijder dit asbestmateriaal zo snel mogelijk. Volg de toestand goed op.

- Eenvoudige handelingen: enkel door erkend asbestverwijderaar  
Door de hoogte en in combinatie van de leien is het aangewezen om erkende verwijderaar in te schakelen.

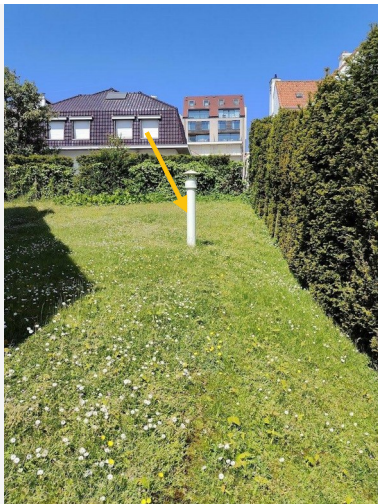
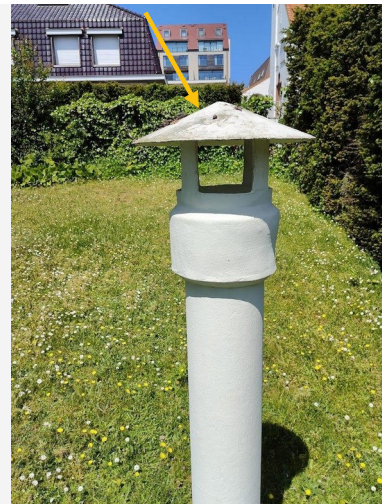
Overzichtsfoto

Detailfoto

Eindbeoordeling materiaalrisico	Laag materiaalrisico en/of verlaagde kans op vezelvrijgave
---------------------------------	--

Gebondenheid	Categorie 1: hechtgebonden in oorsprong
Asbestsoort (vezeltype)	Crocidoliet aanwezig
Asbestconcentratie	Laag (< 50%)
Afschermingsgraad van het gehele materiaal	Geheel of deels vrij aan de buitenlucht
Toestand van het materiaal	Licht beschadigd, licht verweerd. Intact materiaal type Pical – asbestboard of categorie III 'gebondenheid'

Beschrijving	Verluchtingsbuis tuin
Omgeving	Buiten
Primaire drager	HVAC infrastructuur en uitrusting
Asbestmateriaal	Buis, koker, leiding, pijp, doorvoer
Bindmiddel van asbestmateriaal	Cement
Gebondenheid op basis van bindmiddel	Hecht
Hoeveelheid (lengte - omtrek - dikte - aantal)	<ul style="list-style-type: none"><li>• 2,00 m - 40,00 cm - 2,00 cm - 1 stuk</li></ul>
Totaal volume	0,016 m <sup>3</sup>
Eenvoudig bereikbaar	Ja
Bevestigingswijze	<ul style="list-style-type: none"><li>• Verlijmd, ingegoten, versmeerd</li></ul>

Zorgvuldig beheren

- Verwijder dit asbestmateriaal zo snel mogelijk. Volg de toestand goed op.

- Hermetische zone (erkend asbestverwijderaar)  
Doordat het ingemetst is kan het niet verwijderd worden zonder dat er vezels vrij komen.

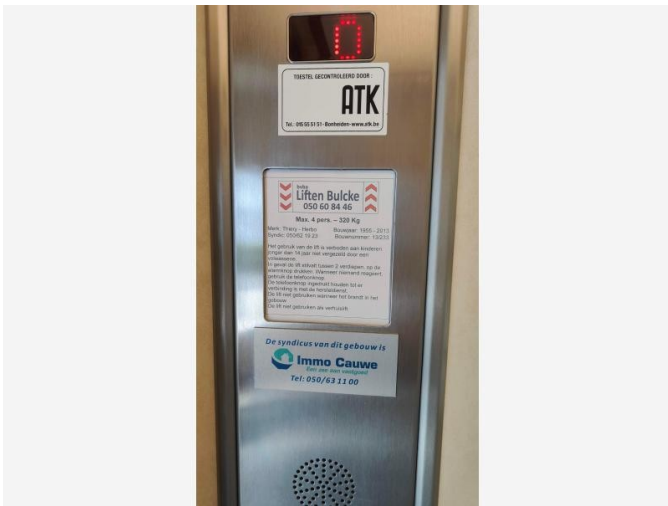
Situeringsfoto

### Uitgesloten van inspectie

**Bouwjaar:** 2013

*Constructies gebouwd vanaf 2001 moeten niet onderzocht worden*

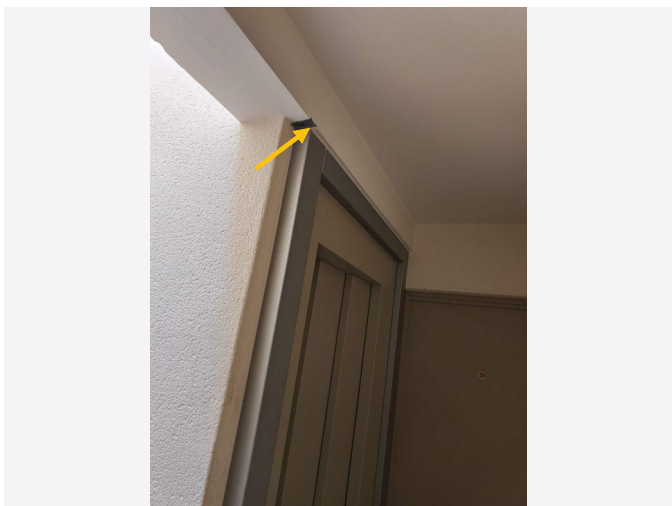
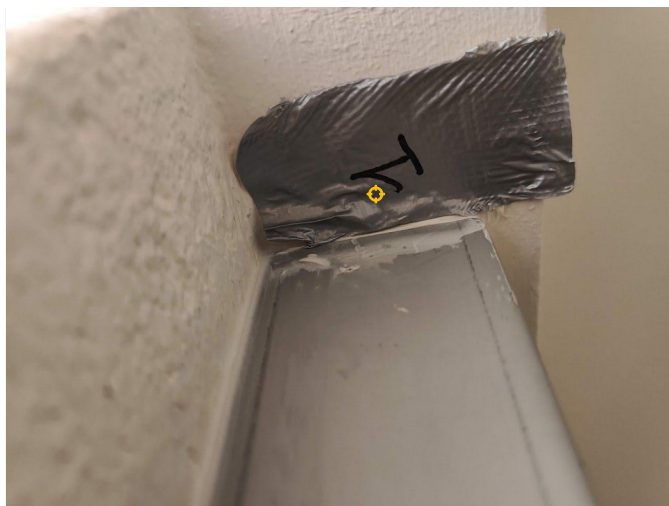
## Fiche 7: pleisterwerk plafond

Overzichtsfoto

Detailfoto

Geen asbest

#	Type	Referentie	Resultaat
7.1	Puntmonster	01	Geen asbest

Beschrijving	pleisterwerk plafond
Omgeving	Binnen
Primaire drager	Plafond
Bindmiddel van materiaal	Gips - kalk
