# Asbestinventarisatetest

Sluizenstraat 226, 8450 Bredene

Attestnummer : 20230805-000125.000

Uitgegeven op : 05.08.2023

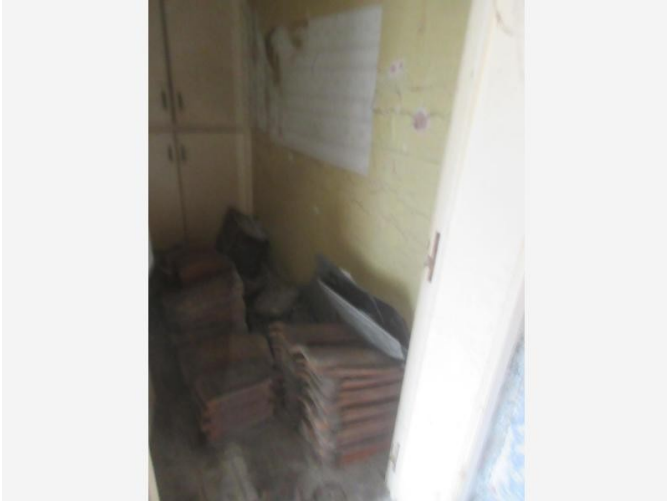
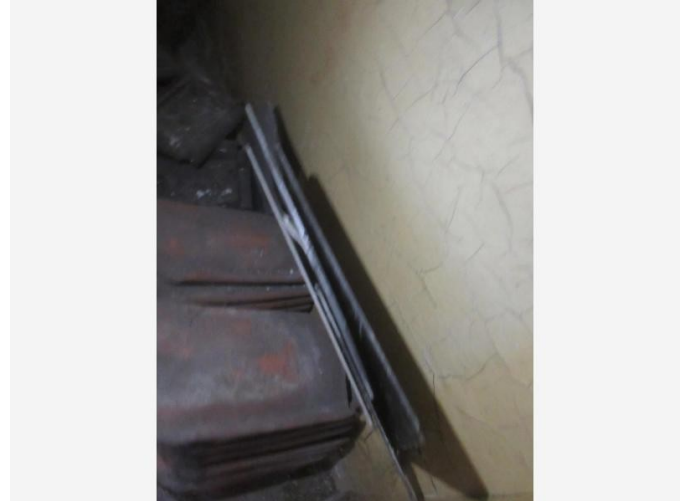
**Dringend verwijderen**

| Beschrijving | plaat rest |
| Type afvalstof | Betreft stock-voorraad of gedemonteerde asbestmaterialen |
| Asbestmaterialen | <ul style="list-style-type: none"><li>• Plaat, paneel, tablet - Type Massal</li></ul> |
| Bindmiddel van asbestmateriaal | Cement |

- Verwijder het asbestafval.

- Eenvoudige handelingen: mag via doe-het-zelf of door werknemer(s) met opleidingsattest eenvoudige handelingen  
Gebruik steeds de nodige zorg aan voorbereiding van de werkplek (vochtige doeken, benevelen, ... ) en zorg voor de correcte uitrusting (overall, stofmasker, ... ). Ook het afvoeren van asbest naar het recyclagepark gebeurt onder verplichte richtlijnen (afdekken, asbestzakken, ... )

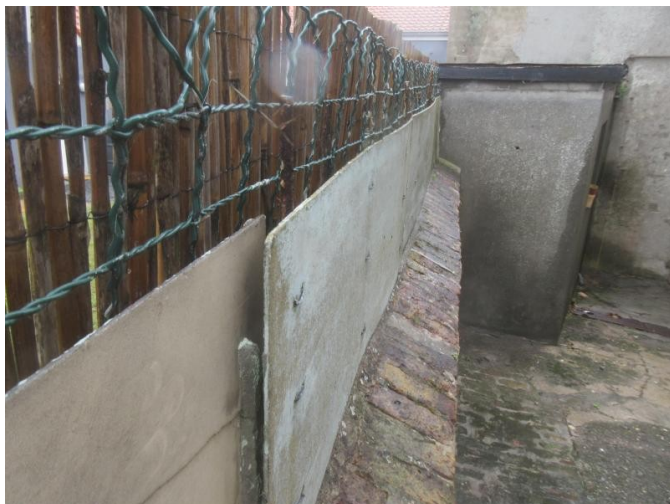
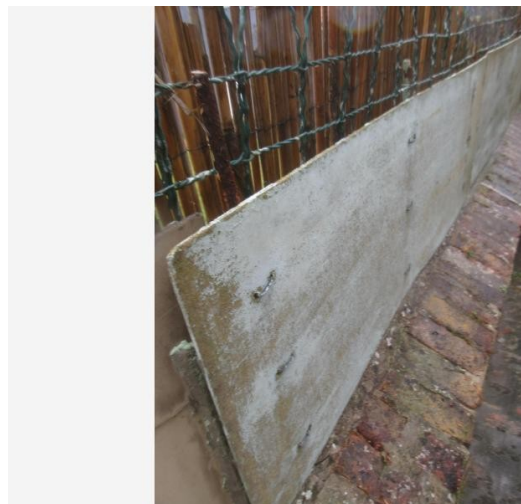
Verwijderen

| Eindbeoordeling materiaalrisico | Verhoogd materiaalrisico en/of verhoogde kans op vezelvrijgave |

| Asbestsoort (vezeltype) | Crocidoliet aanwezig |
| Toestand van het materiaal | Matig beschadigd, matig verweerd |

| Beschrijving | plaat |

- Verwijder dit asbestmateriaal zo snel mogelijk. Volg de toestand goed op.

- Eenvoudige handelingen: mag via doe-het-zelf of door werknemer(s) met opleidingsattest eenvoudige handelingen  
Gebruik steeds de nodige zorg aan voorbereiding van de werkplek (vochtige doeken, benevelen, ... ) en zorg voor de correcte uitrusting (overall, stofmasker, ... ). Ook het afvoeren van asbest naar het recyclagepark gebeurt onder verplichte richtlijnen (afdekken, asbestzakken, ... )

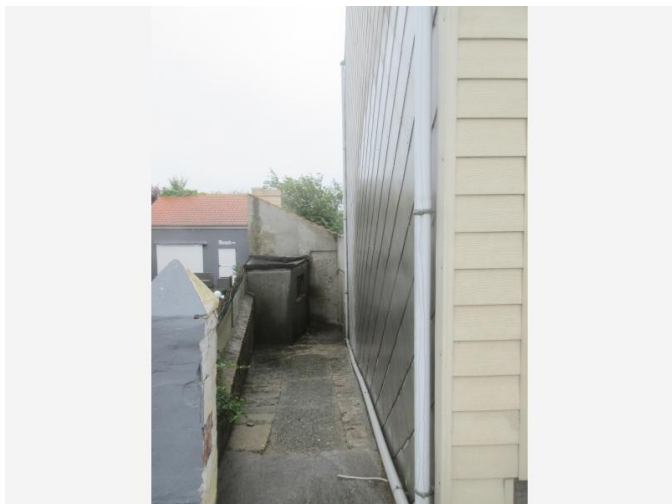
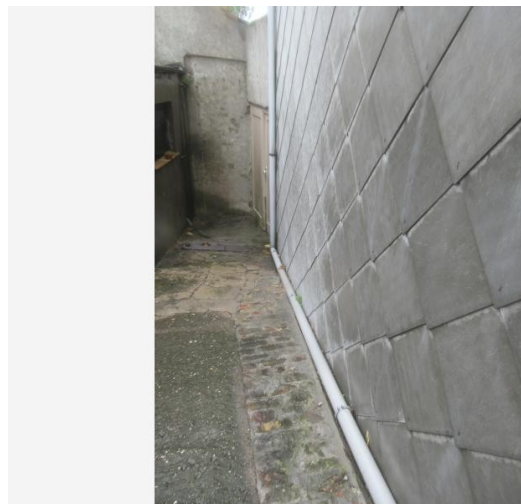
Verwijderen

| Eindbeoordeling materiaalarisico | Laag materiaalarisico en/of verlaagde kans op vezelvrijgave |

| Asbestsoort (vezeltype) | Alleen chrysotiel |
| Toestand van het materiaal | Licht beschadigd, licht verweerd. Intact materiaal type Pical – asbestboard of categorie III 'gebondenheid' |

| # | Type | Referentie | Resultaat |
|---|---|---|---|
| 3.1 | Puntmonster | 1 | Chrysotiel |

| Beschrijving | schalie/shingle |

- Verwijder dit asbestmateriaal zo snel mogelijk. Volg de toestand goed op.

- Eenvoudige handelingen: enkel door erkend asbestverwijderaar  
VOORBEELDADVIESTEKSTJES

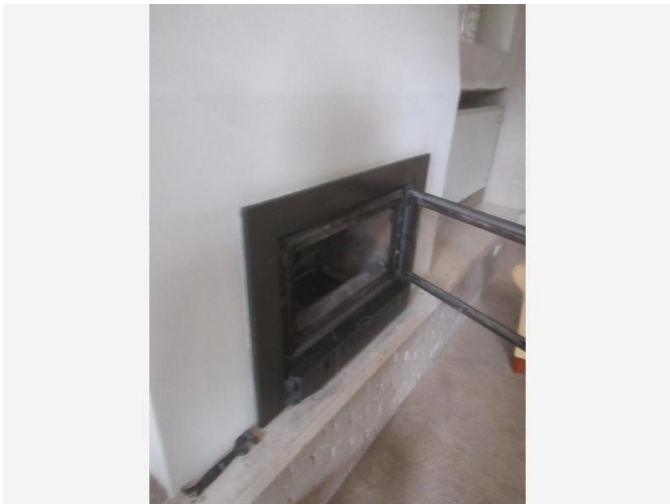
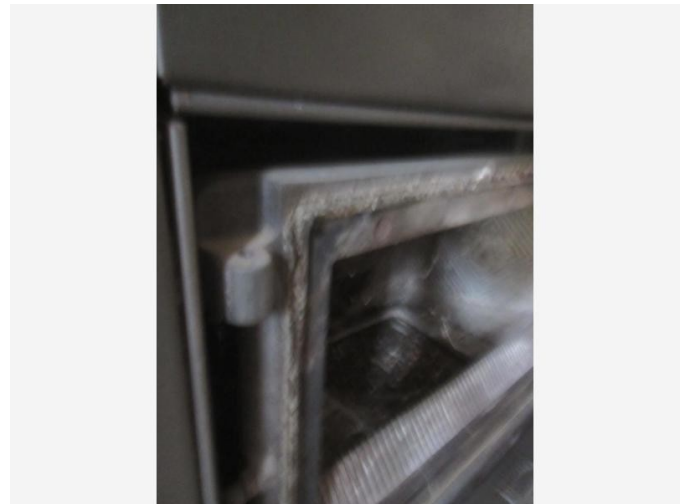
Verwijderen

| Eindbeoordeling materiaalrisico | Verhoogd materiaalrisico en/of verhoogde kans op vezelvrijgave |

| Gebondenheid | Categorie 3: niet-hechtgebonden met weinig of geen matrix |
| Asbestconcentratie | Hoog ( $\geq 50\%$ ) |
| Toestand van het materiaal | Zwaar beschadigd, zwaar verweerd |

| Beschrijving | kachelkoord |

- Verwijder dit asbestmateriaal zo snel mogelijk. Volg de toestand goed op.

- Eenvoudige handelingen: mag via doe-het-zelf of door werknemer(s) met opleidingsattest eenvoudige handelingen  
Gebruik steeds de nodige zorg aan voorbereiding van de werkplek (vochtige doeken, benevelen, ... ) en zorg voor de correcte uitrusting (overall, stofmasker, ... ). Ook het afvoeren van asbest naar het recyclagepark gebeurt onder verplichte richtlijnen (afdekken, asbestzakken, ... )

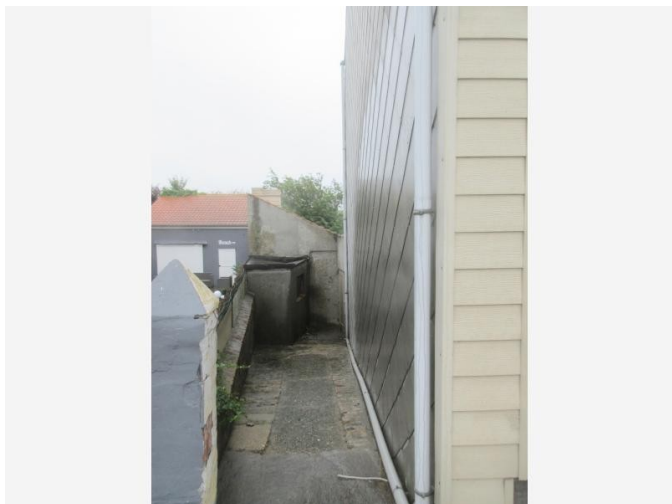
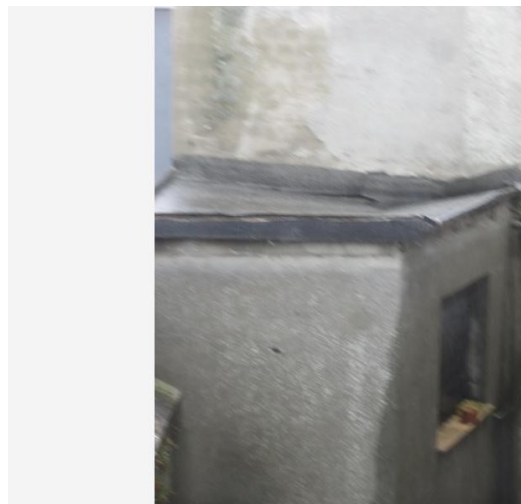
Maatregelen nemen

| Eindbeoordeling materiaalrisico | Verhoogd materiaalrisico en/of verhoogde kans op vezelvrijgave |

| Asbestsoort (vezeltype) | Crocidoliet aanwezig |
| Toestand van het materiaal | Matig beschadigd, matig verweerd |

| Beschrijving | dakbedekking roofing |
| Eenvoudig bereikbaar | Nee <ul style="list-style-type: none"><li>• Verwijdering tast de bouwkundige integriteit aan.</li></ul> |

- Verwijder dit asbestmateriaal zo snel mogelijk. Volg de toestand goed op.

- Eenvoudige handelingen: enkel door erkend asbestverwijderaar  
Het verwijderen van asbesthoudend materiaal moet erg secuur en veilig worden uitgevoerd. Het is daarom belangrijk om een gecertificeerd en professioneel bedrijf hiervoor in te schakelen.

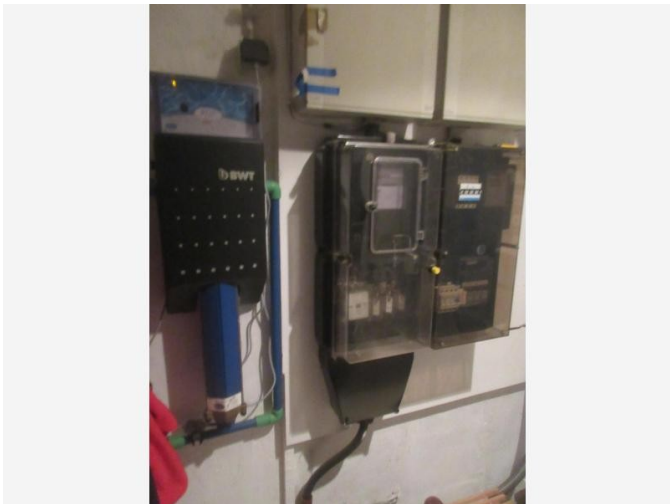
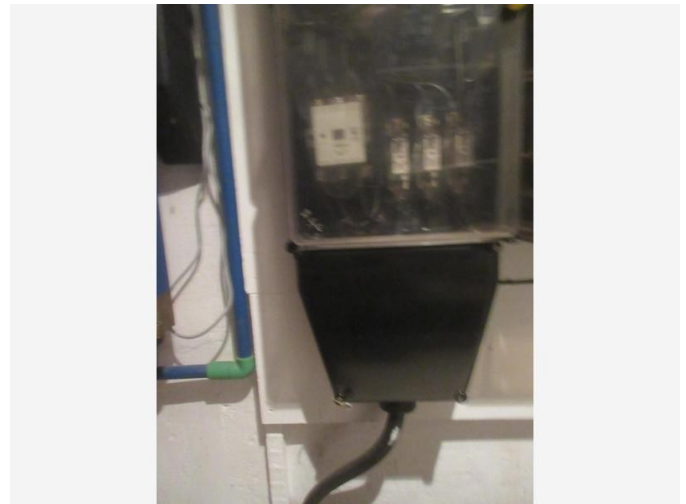
Zorgvuldig beheren

| Eindbeoordeling materiaalrisico | Zeer laag materiaalrisico en/of zeer lage kans op vezelvrijgave |

| Asbestsoort (vezeltype) | Crocidoliet aanwezig |
| Toestand van het materiaal | Onbeschadigd, niet verweerd |

| Beschrijving | Schakelaarkast |

- Zorg voor een veilig beheer. Vermijd het beschadigen van het asbestmateriaal. Controleer de toestand jaarlijks op wijzigingen.

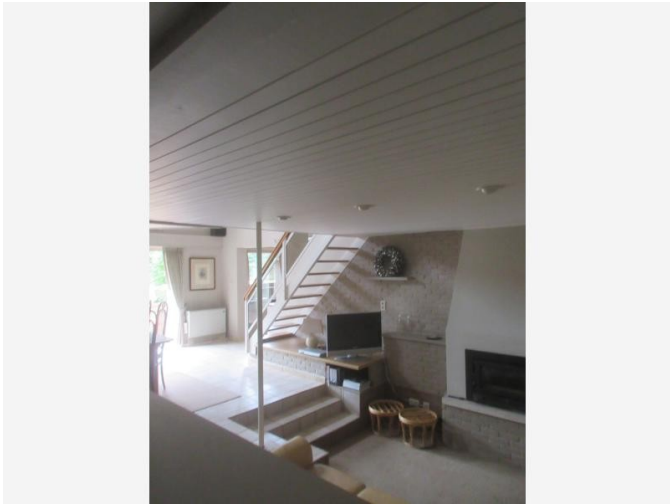
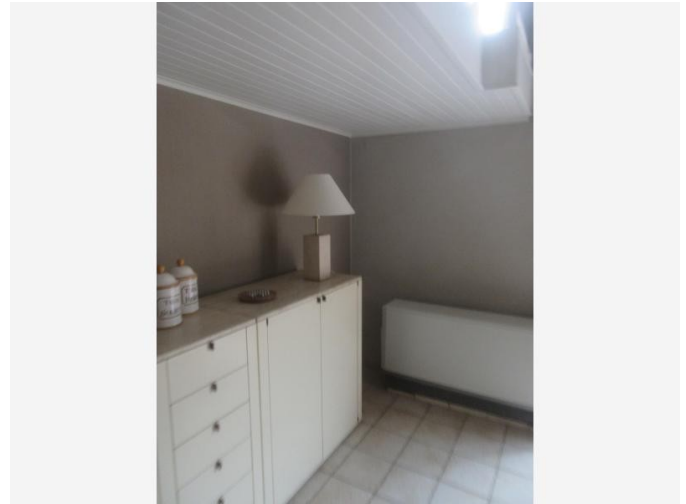
Zorgvuldig beheren

| Eindbeoordeling materiaalrisico | Zeer laag materiaalrisico en/of zeer lage kans op vezelvrijgave |

| Asbestsoort (vezeltype) | Crocidoliet aanwezig |
| Toestand van het materiaal | Onbeschadigd, niet verweerd |

| Beschrijving | accumulatoren |

- Zorg voor een veilig beheer. Vermijd het beschadigen van het asbestmateriaal. Controleer de toestand jaarlijks op wijzigingen.

- Eenvoudige handelingen: enkel door erkend asbestverwijderaar  
Het verwijderen van asbesthoudend materiaal moet erg secuur en veilig worden uitgevoerd. Het is daarom belangrijk om een gecertificeerd en professioneel bedrijf hiervoor in te schakelen.

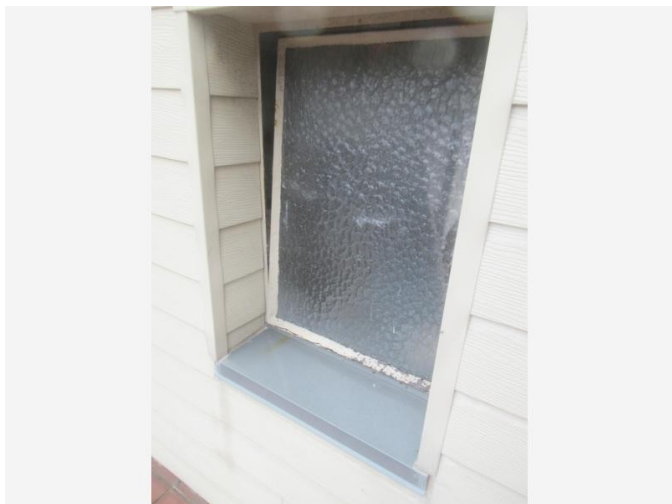
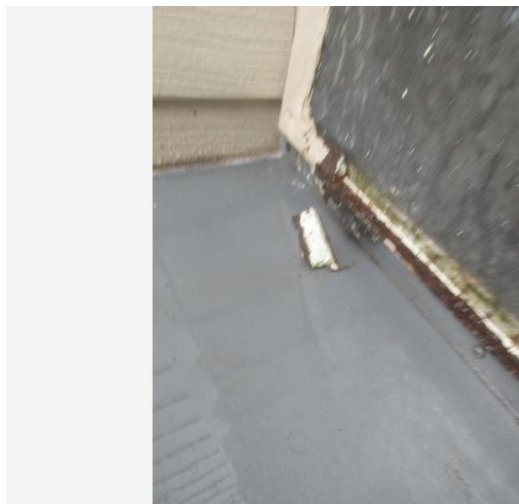
Zorgvuldig beheren

| Eindbeoordeling materiaalarisico | Laag materiaalarisico en/of verlaagde kans op vezelvrijgave |

| Asbestsoort (vezeltype) | Amfibool aanwezig, uitgezonderd crocidoliet |

- Zorg voor een veilig beheer. Vermijd het beschadigen van het asbestmateriaal. Controleer de toestand jaarlijks op wijzigingen.

- Eenvoudige handelingen: mag via doe-het-zelf of door werknemer(s) met opleidingsattest eenvoudige handelingen  
Gebruik steeds de nodige zorg aan voorbereiding van de werkplek (vochtige doeken, benevelen, ... ) en zorg voor de correcte uitrusting (overall, stofmasker, ... ). Ook het afvoeren van asbest naar het recyclagepark gebeurt onder verplichte richtlijnen (afdekken, asbestzakken, ... )

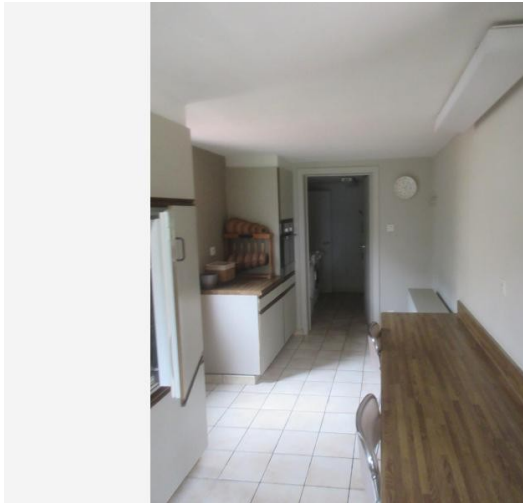
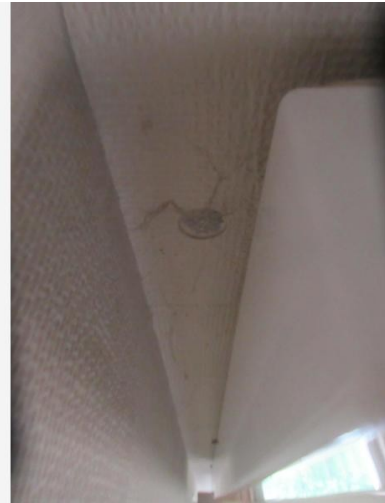
## Fiche 10: pleisterwerk plafond

Geen asbest

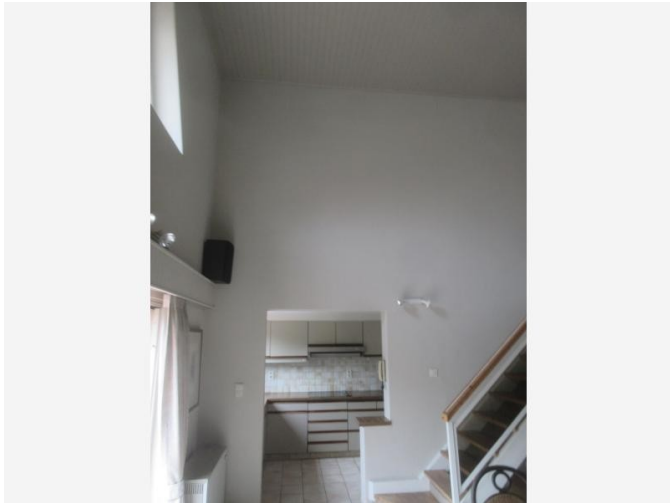
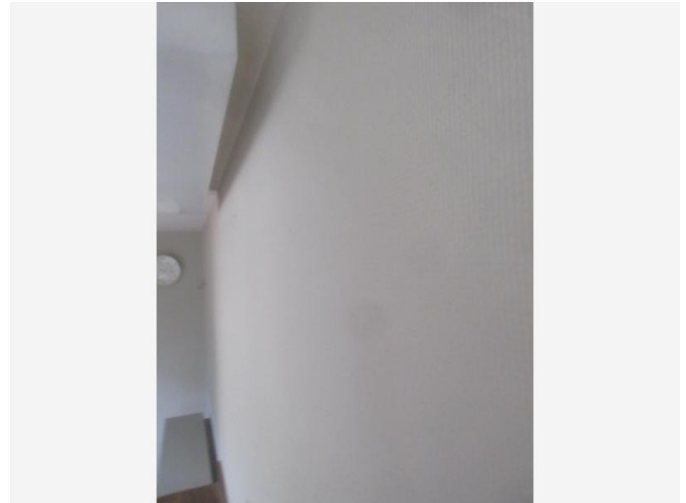
## Fiche 11: pleisterwerk muren

Geen asbest
