CONTRÔLE D'ÉTANCHÉITÉ ET DE CONFORMITÉ D'UN RÉSERVOIR À MAZOUT

RÉF. 134/2026/58689/C01:1

DATE DU CONTRÔLE 10/03/2026
ADRESSE DU CONTRÔLE Rue Nicolas Plennevaux 3 - 5140 Sombreffe

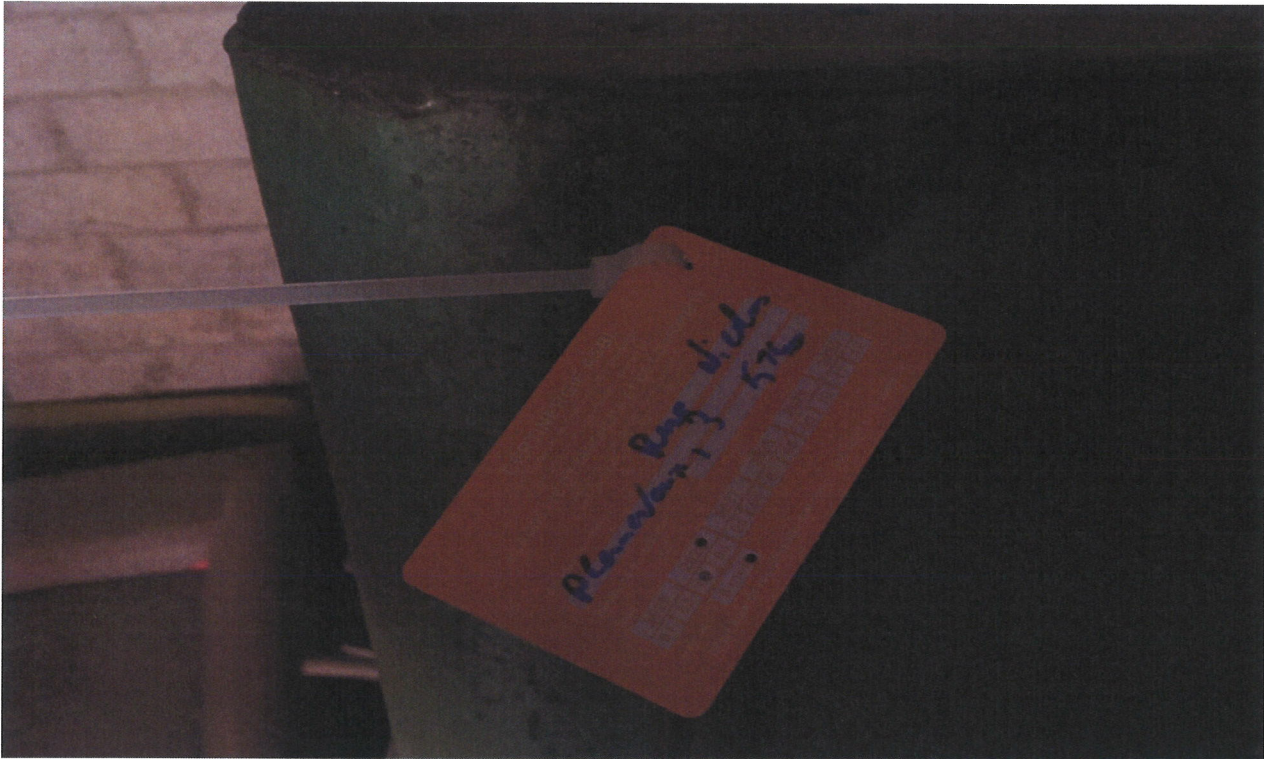
Plaquette apposée sur le réservoir

Une plaquette orange a été fixée et scellée sur la conduite de remplissage du réservoir le jour même du contrôle.
