Asbestinventarisatetest

Stijn Streuvelslaan 43, 3730 Hoeselt

Attestnummer : 20241001-000252.000

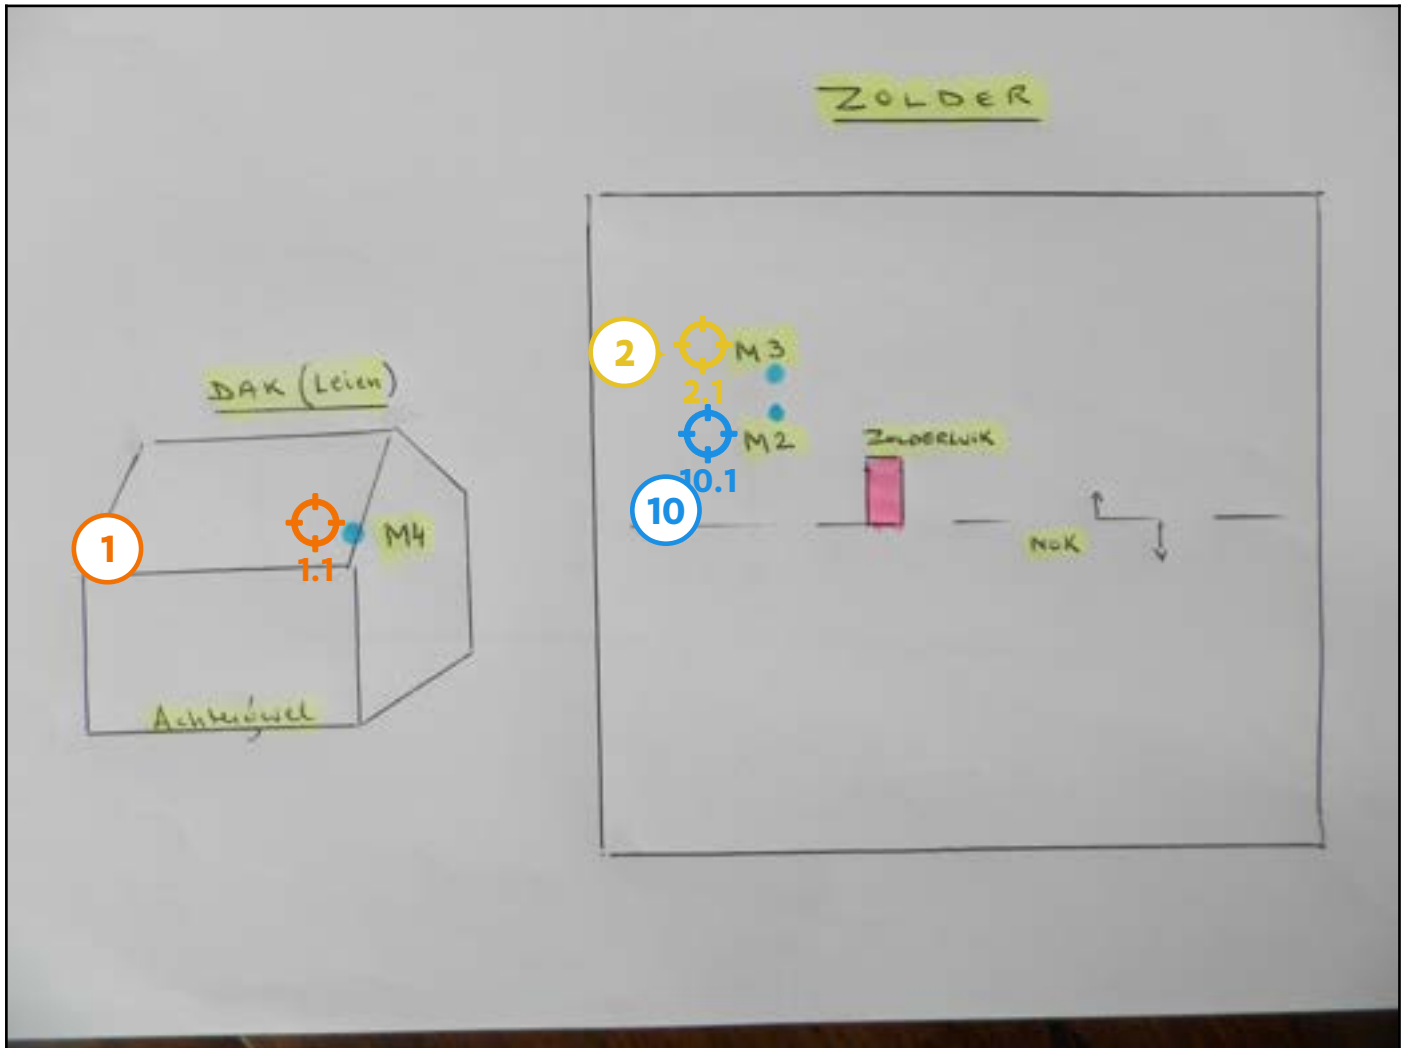
Plan 1.4: Plan Zolder

Beschrijving	Type	Actie
1. Leien dak woning	Asbestmateriaal	Verwijderen
1.1 Code: M4	Puntmonster	-
2. Onderdak dak woning	Asbestmateriaal	Zorgvuldig beheren
2.1 Code: M3	Puntmonster	-
10. Dampscherm dak woning	Geen asbest	-
10.1 Code: M2	Puntmonster	-

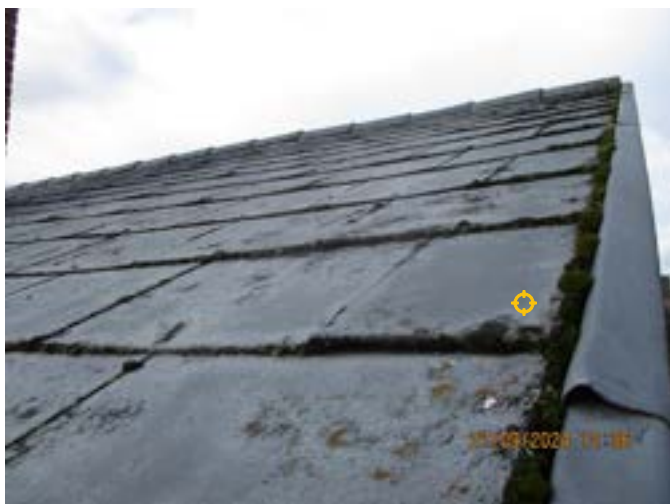
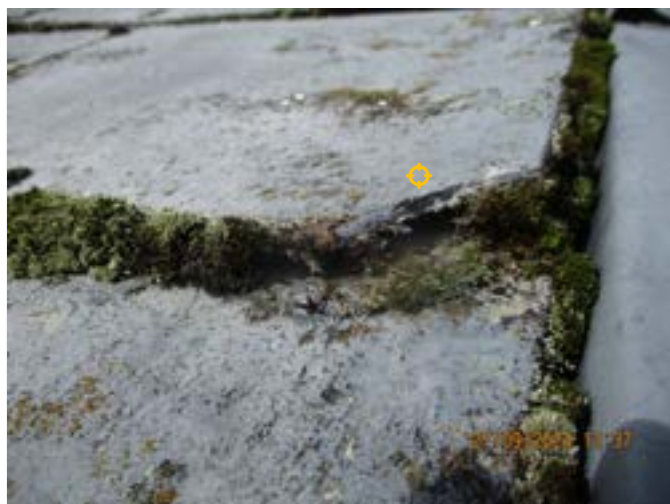
Het asbestmateriaal valt onder de mijlpaal van 2034.

Eindbeoordeling materiaalrisico	Laag materiaalrisico en/of verlaagde kans op vezelvrijgave
---------------------------------	--

Gebondenheid	Categorie 1: hechtgebonden in oorsprong
Asbestsoort (vezeltype)	Alleen chrysotiel
Asbestconcentratie	Laag (< 50%)
Afschermingsgraad van het gehele materiaal	Geheel of deels vrij aan de buitenlucht
Toestand van het materiaal	Licht beschadigd, licht verweerd. Intact calciumsilicaatmateriaal of categorie III 'gebondenheid'

#	Type	Referentie	Resultaat
1.1	Puntmonster	M4	Chrysotiel

Beschrijving	Leien dak woning
Omgeving	Buiten
Primaire drager	Schuin dak
Asbestmateriaal	Dak- en gevelbekleding - Lei, shingle
Bindmiddel van asbestmateriaal	Cement
Gebondenheid op basis van bindmiddel	Hecht
Hoeveelheid (oppervlakte - aantal)	<ul style="list-style-type: none">• 80,00 m² - 1 stuk
Totale oppervlakte	80,00 m ²
Eenvoudig bereikbaar	Ja
Bevestigingswijze	<ul style="list-style-type: none">• Genageld, geniet
Identificatiemethode	Vaststelling met monstername
Destructieve handeling voor identificatie	Nee

Verwijderen

- Zorg voor een veilig beheer en verwijder dit asbestmateriaal wanneer het bij werken eenvoudig bereikbaar wordt. Controleer de toestand jaarlijks op wijzigingen.

- Eenvoudige handelingen: mag via doe-het-zelf of door werknemer(s) met opleidingsattest eenvoudige handelingen
Het asbesthoudend dak kan verwijderd worden wanneer het bij dakwerken eenvoudig bereikbaar wordt en mits het nemen van de nodige voorzorgsmaatregelen inzake gezondheidsrisico's. Het is aangewezen het leien dak te laten verwijderen door een aannemer die als werkgever verantwoordelijk is voor het bepalen van de juiste verwijdermethode aan de hand van een werkplan en die werkt met werknemers met een opleidingsattest "Eenvoudige Handelingen".

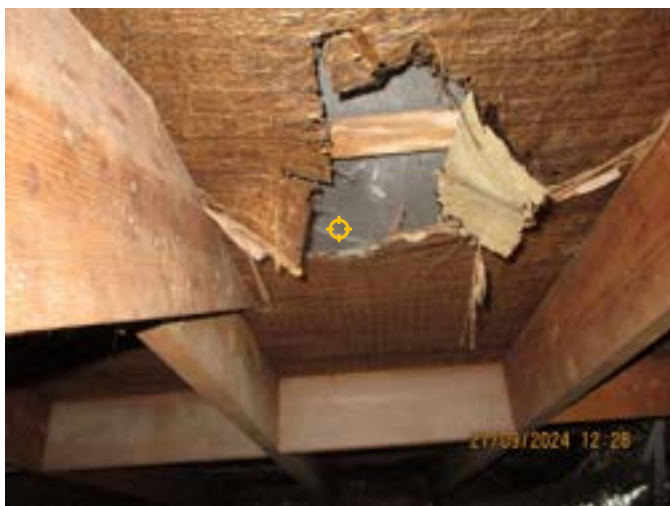
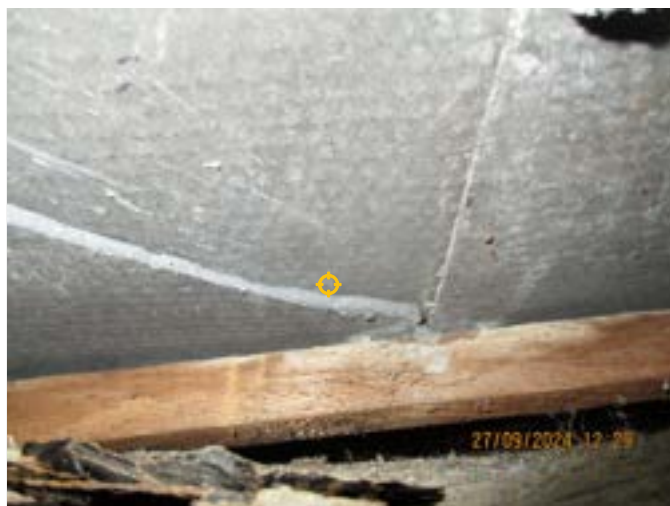
Het asbestmateriaal valt onder de mijlpaal van 2040.

Eindbeoordeling materiaalrisico	Zeer laag materiaalrisico en/of zeer lage kans op vezelvrijgave
---------------------------------	---

Gebondenheid	Categorie 1: hechtgebonden in oorsprong
Asbestsoort (vezeltype)	Crocidoliet aanwezig
Asbestconcentratie	Laag (< 50%)
Afschermingsgraad van het gehele materiaal	Niet stootvaste afscherming
Toestand van het materiaal	Onbeschadigd, niet verweerd

#	Type	Referentie	Resultaat
2.1	Puntmonster	M3	Chrysotiel, Crocidoliet

Beschrijving	Onderdak dak woning
Omgeving	Binnen
Primaire drager	Schuin dak
Asbestmateriaal	Dak- en gevelbekleding - Plaat
Bindmiddel van asbestmateriaal	Cement
Gebondenheid op basis van bindmiddel	Hecht
Hoeveelheid (oppervlakte - dikte - aantal)	<ul style="list-style-type: none">• 80,00 m² - 0,50 cm - 1 stuk
Totaal volume	0,40 m ³
Eenvoudig bereikbaar	Nee <ul style="list-style-type: none">• Het asbestmateriaal is bedekt (uitgezonderd laag verf, coating, behang, kunststof, textiel) en het wegnemen van het bedekkende materiaal kan niet zonder het bedekkende materiaal te beschadigen.
Bevestigingswijze	<ul style="list-style-type: none">• Geschroefd• Genageld, geniet
Identificatiemethode	Vaststelling met monsternamen
Destructieve handeling voor identificatie	Nee

Zorgvuldig beheren

- Zorg voor een veilig beheer en verwijder dit asbestmateriaal wanneer het bij werken eenvoudig bereikbaar wordt. Controleer de toestand jaarlijks op wijzigingen.

- Eenvoudige handelingen: mag via doe-het-zelf of door werknemer(s) met opleidingsattest eenvoudige handelingen
Het asbesthoudend onderdak kan verwijderd worden wanneer het bij werken eenvoudig bereikbaar wordt en mits het nemen van de nodige voorzorgsmaatregelen inzake gezondheidsrisico's. Het is aangewezen het onderdak te laten verwijderen door een aannemer die als werkgever verantwoordelijk is voor het bepalen van de juiste verwijdermethodiek aan de hand van een werkplan en die werkt met werknemers met een opleidingsattest "Eenvoudige Handelingen".

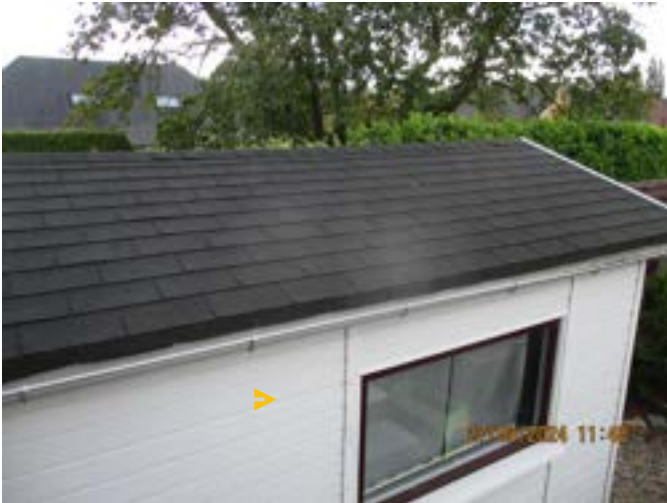
Uitgesloten van inspectie

Bouwjaar: 2020

Constructies gebouwd vanaf 2001 moeten niet onderzocht worden

Opmerking	Het tuinhuis is opgericht met kunststof planken (buitenkant) en hout (binnenkant). De dakbedekking betreft rechthoekige bitumen dakshingles.
-----------	--

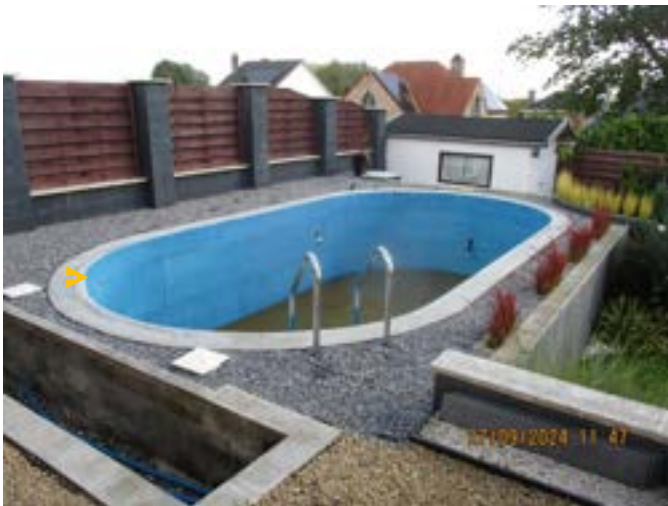
Het tuinhuis, opgenomen als zone 2, werd afgebroken en is niet meer aanwezig. Er werd een zwembad geplaatst.

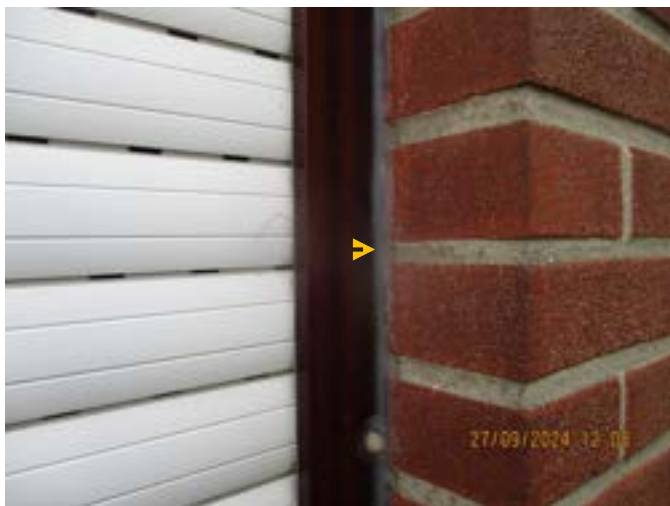
De vulstof rond het rolluik en de voordeur is flexibel en dus niet asbestverdacht.

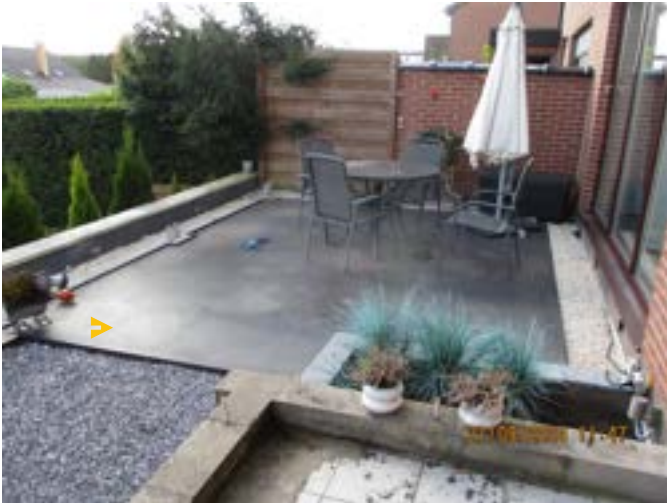
Het betreft de inrit en de toegang tot de voordeur, de carport (houten omheining zonder dak), het terras achter de woning en het zwembad. De verhardingen zijn aangelegd in betontegels, beton en/of kiezel en betonblokken.

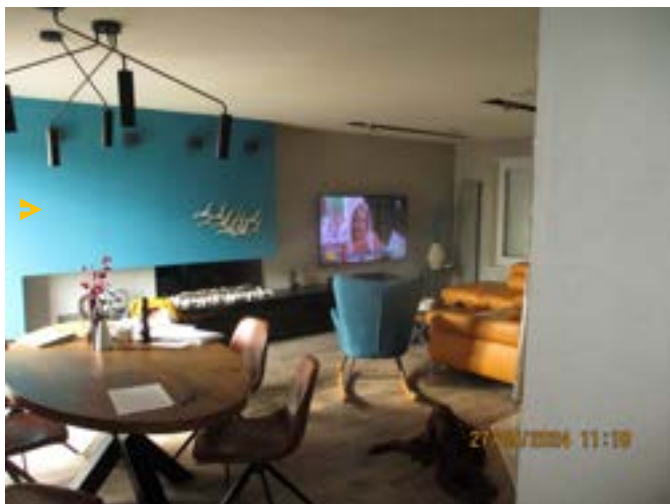
De woning is in verschillende stappen volledig gerenoveerd tussen de jaren 2017 en 2023. Het gaat dan met name om de volledige badkamer, de WC, de keuken, het pleisterwerk (muren en plafonds vervangen door gyproc), de radiatoren en alle leidingen, het elektro-netwerk, het ventilatiesysteem, de vloeren, het binnenschrijnwerk en de grote ramen met dubbelglas (4/2017) in de living. Het buitenschrijnwerk met dubbelglas dateert van 2002.

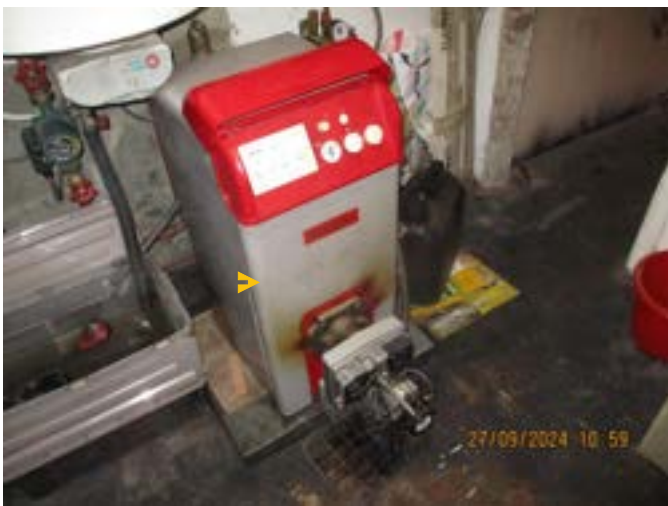
Gelet op de ouderdom van de cv-ketel en het ontbreken van een identificatieplaatje met het serienummer is er een redelijk vermoeden dat er mogelijks asbesthoudend materiaal aanwezig is. Het is aldus aangewezen de installatie te laten controleren op asbesthoudende toepassingen door een erkend installateur met de vereiste opleiding "Eenvoudige handelingen".

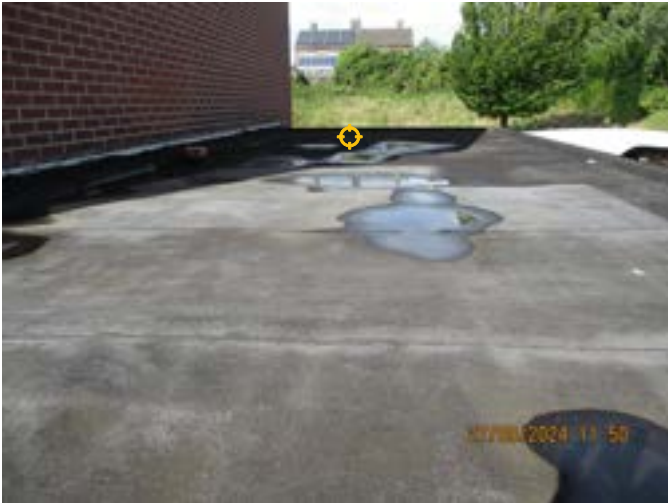
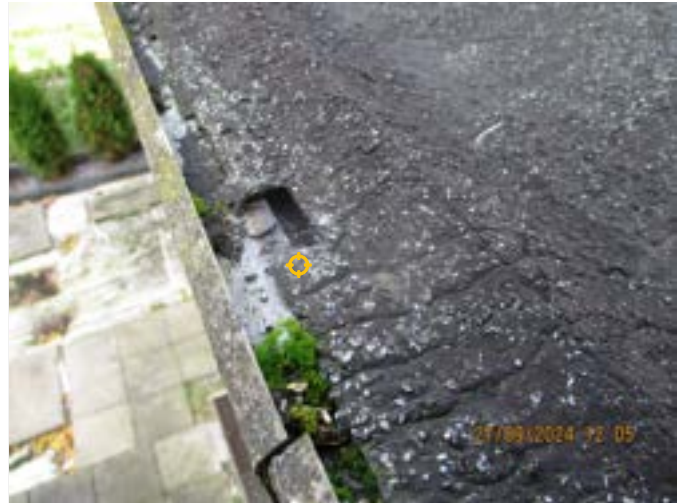
Fiche 9: Roofing Plat dak Garage

Geen asbest

#	Type	Referentie	Resultaat
9.1	Mengmonster	M1	Geen asbest

Beschrijving	Roofing Plat dak Garage
Omgeving	Buiten
Primaire drager	Plat dak
Bindmiddel van materiaal	Bitumen (roofing, teer, asfalt)
Gebondenheid op basis van bindmiddel	Hecht
Hoeveelheid (oppervlakte - aantal)	<ul style="list-style-type: none">• 25,00 m² - 1 stuk
Totale oppervlakte	25,00 m ²
Identificatiemethode	Vaststelling met monsternamen
Destructieve handeling voor identificatie	Nee

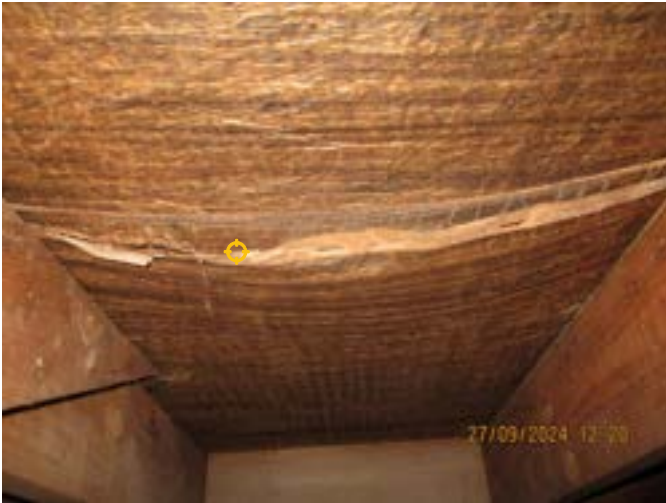
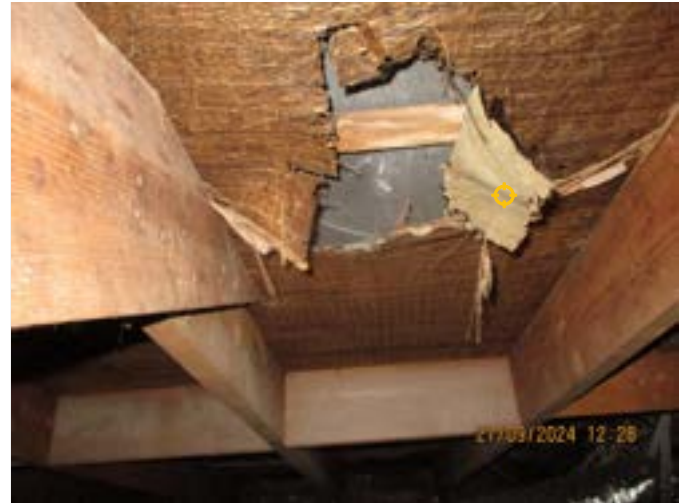
Geen asbest

#	Type	Referentie	Resultaat
10.1	Puntmonster	M2	Geen asbest

Beschrijving	Dampscherm dak woning
Omgeving	Binnen
Primaire drager	Schuin dak
Bindmiddel van materiaal	Bitumen (roofing, teer, asfalt)
Gebondenheid op basis van bindmiddel	Hecht
Hoeveelheid (gewicht - aantal)	<ul style="list-style-type: none">• 20,00 kg - 1 stuk
Totaal gewicht	20,00 kg
Identificatiemethode	Vaststelling met monstername
Destructieve handeling voor identificatie	Nee
