Asbestinventarisatetest

Vlijtingerweg 24, 3770 Riemst

Attestnummer : 20231128-000054.000

Niet-asbestveilig

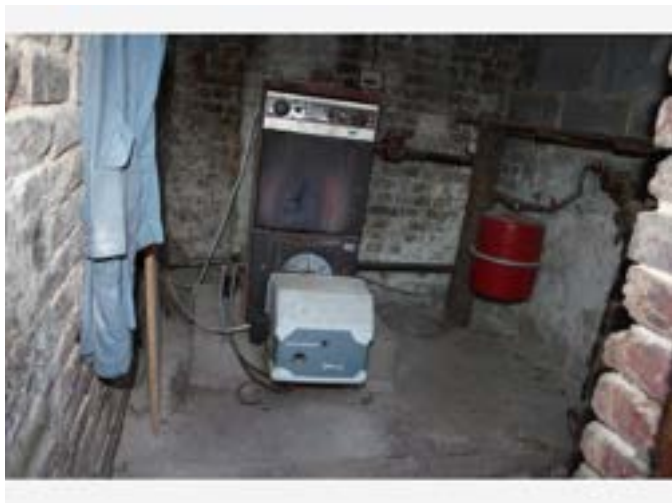
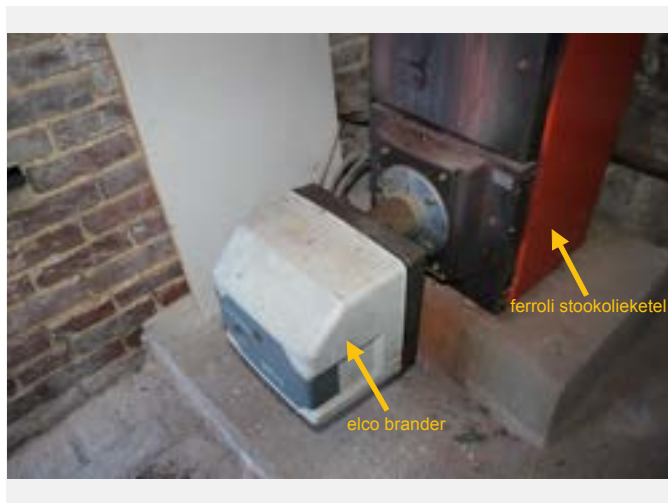
Eindbeoordeling materiaalrisico	Hoog materiaalrisico en/of hoge kans op vezelvrijgave
Opmerking	Er kunnen geen pakkingen waargenomen worden, bijgevolg is ook geen volledige risicobeoordeling mogelijk.

Gebondenheid	Categorie 3: niet-hechtgebonden met weinig of geen matrix
Asbestsoort (vezeltype)	Alleen chrysotiel
Asbestconcentratie	Hoog ($\geq 50\%$)
Afschermingsgraad van het gehele materiaal	Geheel of deels (ook) vrij aan binnenluchtstromen
Toestand van het materiaal	Licht beschadigd, licht verweerd. Intact materiaal type Pical – asbestboard of categorie III 'gebondenheid'

Beschrijving	CV stookolieketel Ferroli / ELCO KLOCKNER brander
Omgeving	Grenst aan binnen- en buitenlucht
Primaire drager	Ruimteverwarming

Asbestmateriaal	Pakking, dichting
Bindmiddel van asbestmateriaal	Weinig of geen bindmiddel (textiel, bevolking, ...)
Gebondenheid op basis van bindmiddel	Niet-hechtgebonden
Hoeveelheid (gewicht - aantal)	<ul style="list-style-type: none"> • 0,10 kg - 4 stuks
Totaal gewicht	0,40 kg
Eenvoudig bereikbaar	Ja
Bevestigingswijze	<ul style="list-style-type: none"> • Geklemd
Identificatiemethode	Vaststelling zonder monsternamen
Destructieve handeling voor identificatie	Nee
Opmerking	<p>In het CV lokaal is een oude FERROLI staande stookolieketel aanwezig. Er kon geen typeplaatje met bouwjaar waargenomen worden.</p> <p>De INTECHNIUM databank geeft aan dat FERROLI staande stookolieketels pas vanaf 01-01-1989 asbestveilig zijn. Deze stookolieketel is hoogst waarschijnlijk van een eerder bouwjaar. De volgende onderdelen kunnen asbesthoudend zijn:</p> <p>Verklaring plaatscode asbest/Verwerkingsadvies met betrekking tot het aanwezige asbest</p> <p>Achter deksel rookgaskap/Bij jaarlijks onderhoud verwijderen & vervangen door asbestvrij materiaal</p> <p>Afdichtingslint brandruimte/Alleen bij reparatie of sloop van toepassing</p> <p>Afdichtingslint voorplaat en kijkopening/Alleen bij reparatie of sloop van toepassing</p> <p>Afscherming brandruimte/Alleen bij reparatie of sloop van toepassing</p> <p>De INTECHNIUM databank geeft aan dat ELCO branders pas vanaf 01-01-1988 asbestveilig zijn. Deze brander is hoogst waarschijnlijk van een eerder bouwjaar. De volgende onderdelen kunnen asbesthoudend zijn:</p> <p>Toegepast asbest:</p> <p>Plaatpakking.</p> <p>Asbestvervangend materiaal:</p> <p>NOVA-Pres (Eriks Alkmaar).</p>

Dringend verwijderen

- Verwijder dit asbestmateriaal zo snel mogelijk. Volg de toestand goed op.

Deze toepassing dient integraal verwijderd te worden, zonder deze te breken of te beschadigen.

Verpak het asbestafval zonder het te breken of te beschadigen in een plastic zak en voer het als asbesthoudend afval eenvoudig en goedkoop af naar het containerpark.

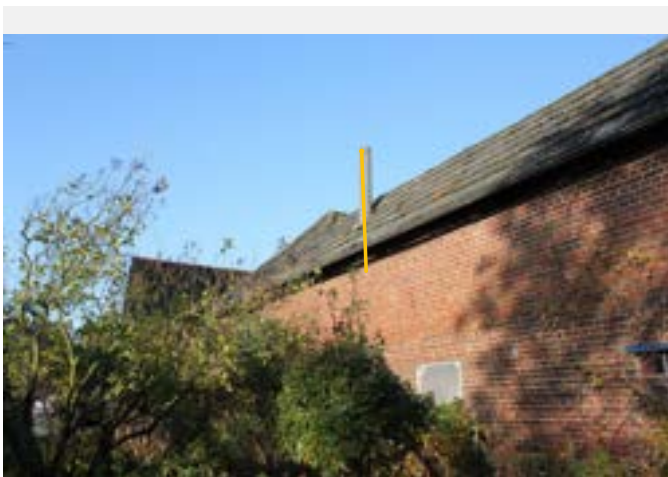
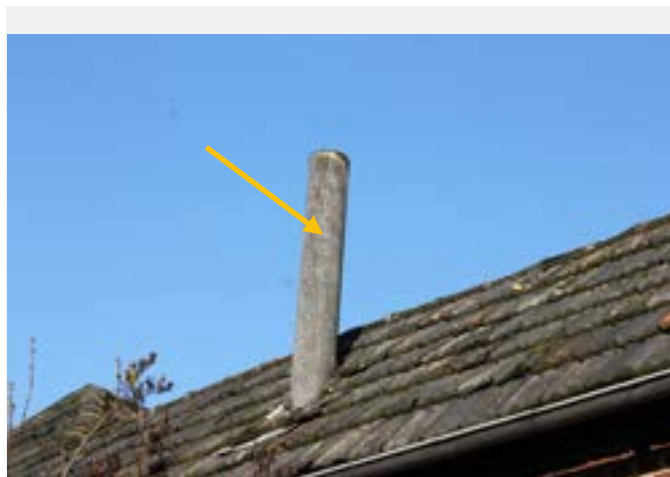
Eindbeoordeling materiaalrisico	Hoog materiaalrisico en/of hoge kans op vezelvrijgave
Opmerking	Er zijn korstmossen aanwezig, er is matige beschadiging, voornamelijk aan de opening bovenaan.

Beschrijving	Rookgaskanaal
Omgeving	Grenst aan binnen- en buitenlucht
Primaire drager	Ruimteverwarming
Asbestmateriaal	Rookgaskanaal
Bindmiddel van asbestmateriaal	Cement
Gebondenheid op basis van bindmiddel	Hecht
Hoeveelheid (lengte - omtrek - dikte - aantal)	<ul style="list-style-type: none">• 4,00 m - 60,00 cm - 40,00 cm - 1 stuk
Totaal volume	0,96 m ³
Eenvoudig bereikbaar	Ja
Bevestigingswijze	<ul style="list-style-type: none">• Geklemd• Onbekend
Identificatiemethode	Vaststelling zonder monsternamen
Destructieve handeling voor identificatie	Nee
Opmerking	De stookolieketel is aangeloten op een rookgaskanaal bestaande uit asbestvezelcement. Het betreft een gekende asbesthoudende toepassing.

Dringend verwijderen

- Zorg voor een veilig beheer. Vermijd het beschadigen van het asbestmateriaal. Controleer de toestand jaarlijks op wijzigingen.
- Verwijder dit asbestmateriaal zo snel mogelijk. Volg de toestand goed op.

Deze toepassing dient integraal verwijderd te worden, zonder deze te breken of te beschadigen.

Verpak het asbestafval zonder het te breken of te beschadigen in een plastic zak en voer het als asbesthoudend afval eenvoudig en goedkoop af naar het containerpark.

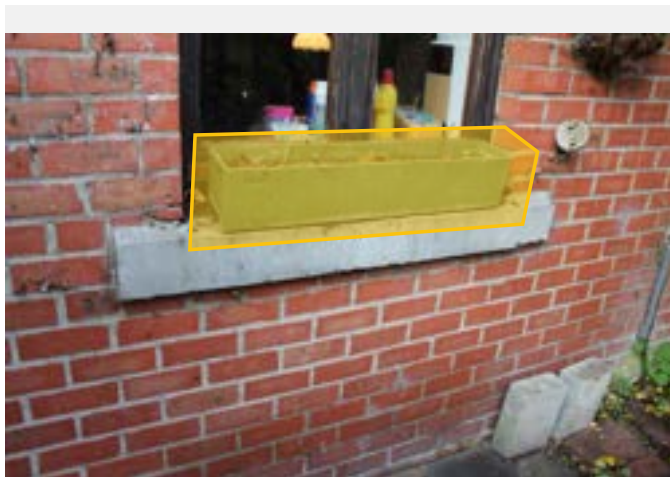
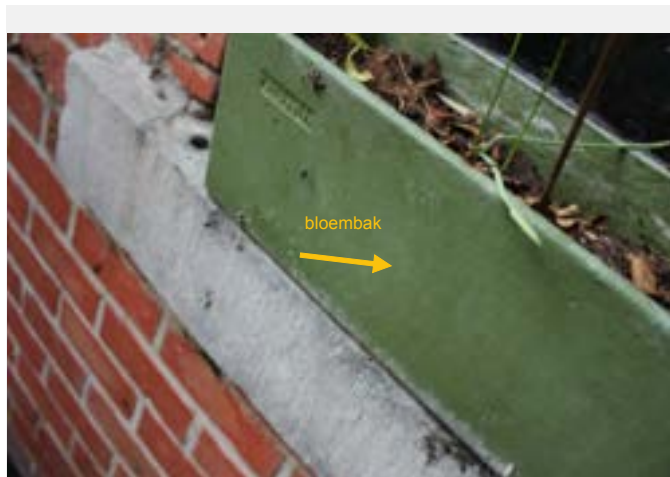
Beschrijving	Bloembak asbestcement
Type afvalstof	Betreft stock-voorraad of gedemonteerde asbestmaterialen
Aanwezige resten	Geen resten aanwezig

Omgeving	Buiten
Primaire drager	Gedemonteerd of buitengebruik gesteld materiaal
Asbestmaterialen	<ul style="list-style-type: none"> • Bak, reservoir, kuip, bloembak
Bindmiddel van asbestmateriaal	Cement
Gebondenheid op basis van bindmiddel	Hecht
Hoeveelheid (gewicht - aantal)	<ul style="list-style-type: none"> • 15,00 kg - 1 stuk
Totaal gewicht	15,00 kg
Eenvoudig bereikbaar	Ja
Identificatiemethode	Vaststelling zonder monstername
Opmerking	Op de vensterbank buiten, achteraan de woning, staat een bloembak uit vezelcement. Vezelcement is een gekende asbesthoudende toepassing. Er zijn geen formele gegevens beschikbaar. De bloembak vertoont enkele asbestverdachte kenmerken en dient bijgevolg als asbestverdacht opgenomen te worden in het attest.

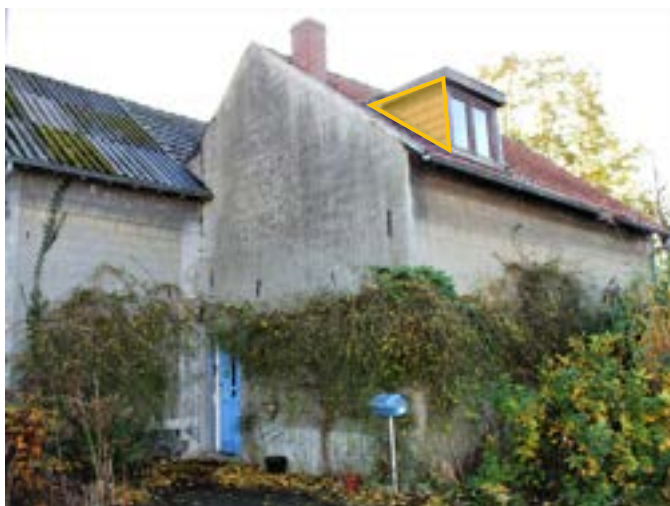
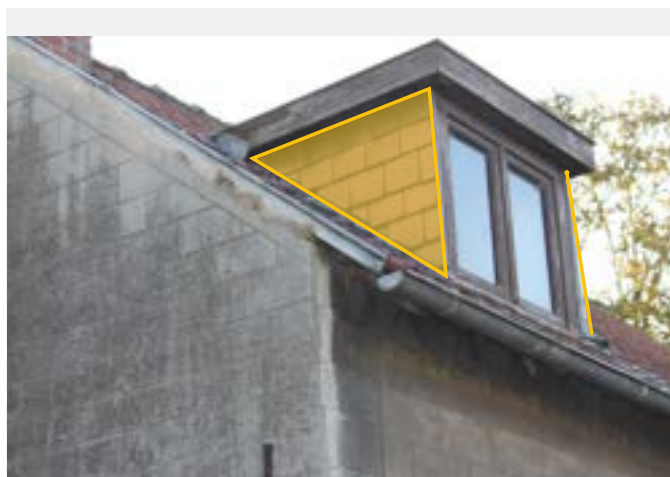
Beschrijving	Kunstlei
Omgeving	Buiten
Primaire drager	Wand buitenschil
Asbestmateriaal	Dak- en gevelbekleding - Lei, shingle
Bindmiddel van asbestmateriaal	Cement
Gebondenheid op basis van bindmiddel	Hecht
Hoeveelheid (oppervlakte - aantal)	• 1,50 m ² - 2 stuks
Totale oppervlakte	3,00 m ²
Eenvoudig bereikbaar	Ja
Bevestigingswijze	• Geklemd
Identificatiemethode	Vaststelling zonder monstername
Destructieve handeling voor identificatie	Nee
Opmerking	De dakkapel in het schuine dak vooraan is zijdelings afgewerkt met kunstleien in roodtint. Dit is een gekende asbesthoudende toepassing.

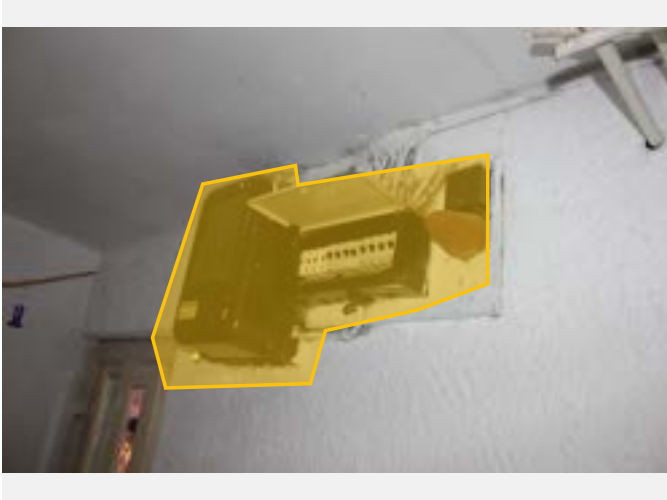
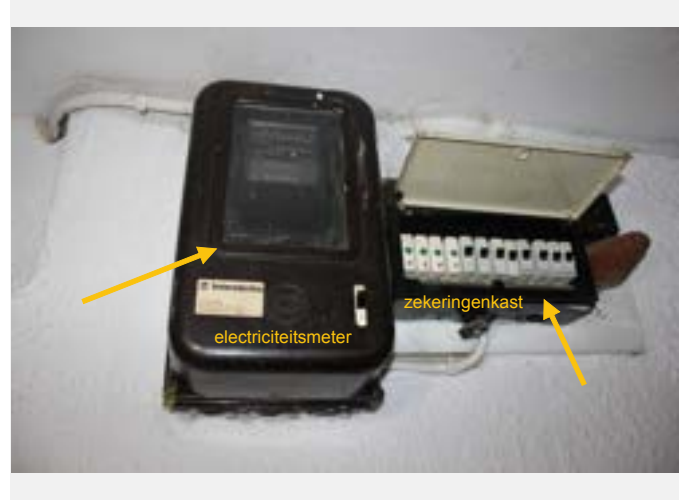
Fiche 9: Bakeliet elektriciteitsmeter en elektriciteitskast

Eindbeoordeling materiaalrisico	Laag materiaalrisico en/of verlaagde kans op vezelvrijgave
Opmerking	Er werd geen schade vastgesteld, enkel lichte verkleuring en vervuiling.

Destructieve handeling voor identificatie	Nee
Opmerking	Er is een elektriciteitsmeter en zekeringkast uit bakeliet aanwezig. Bakeliet is een gekende asbestverdachte toepassing. Bakeliet kan kleine hoeveelheden asbest bevatten.

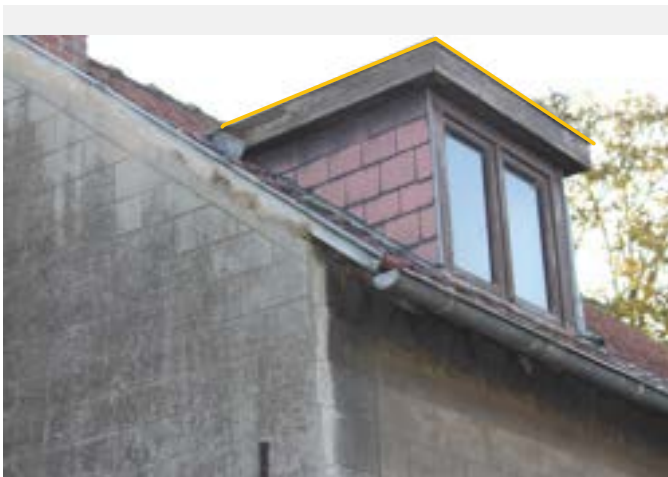
Identificatiemethode	Redelijk vermoeden
Primaire drager	Plat dak
(Asbest)materiaal	Dak- en gevelbekleding - Roofing
Bindmiddel	Bitumen (roofing, teer, asfalt)
Gebondenheid bindmiddel	Hecht

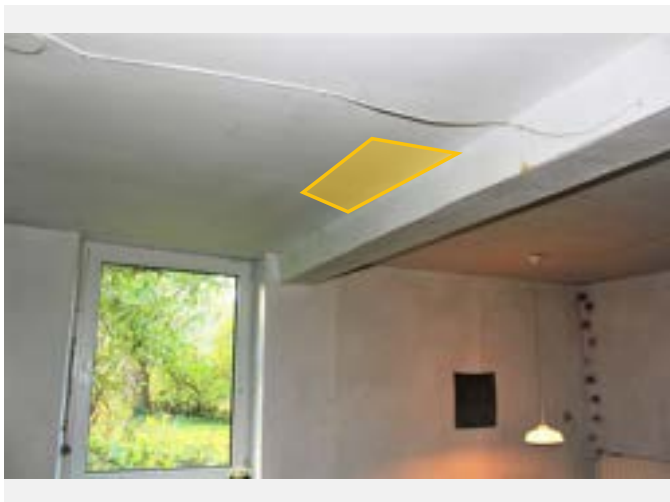
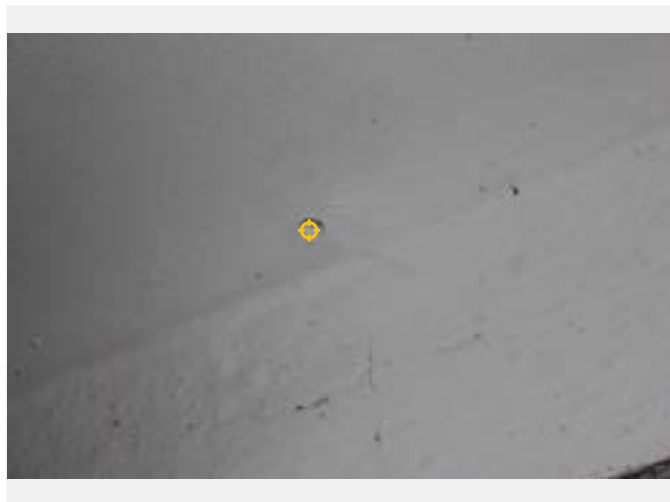
Fiche 19: Pleisterwerk plafond

Geen asbest
