Asbestinventarisatetest

Sint-Clarastraat 61, 8000 Brugge

Attestnummer : 20260225-000307.001

Uitgegeven op : 08.03.2026

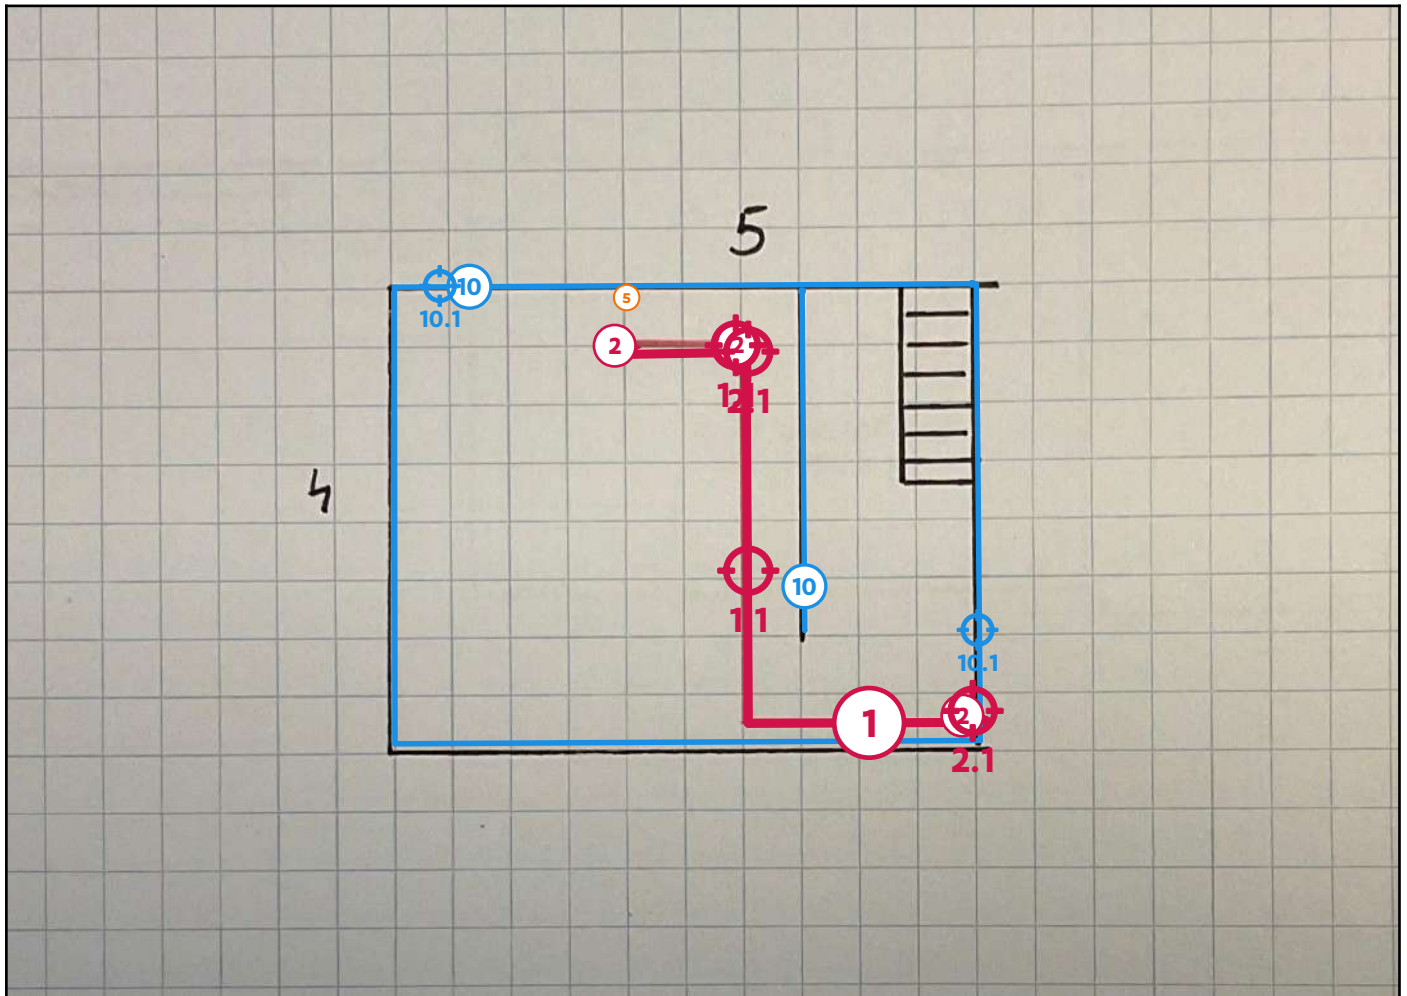
Plan 1.1: Kelderverdieping

Beschrijving	Type	Actie
1. Leidingisolatie (gips) rechte stukken	Asbestmateriaal	Dringend verwijderen
1.1 Code: Mm08	Mengmonster	-
2. Leidingisolatie (gips) bochten	Asbestmateriaal	Dringend verwijderen
2.1 Code: Mm09	Mengmonster	-
5. Bakeliet schakelaars/stopcontacten	Asbestmateriaal	Verwijderen
10. Cementen smeerlaag kelder	Geen asbest	-
10.1 Code: Mm07	Mengmonster	-

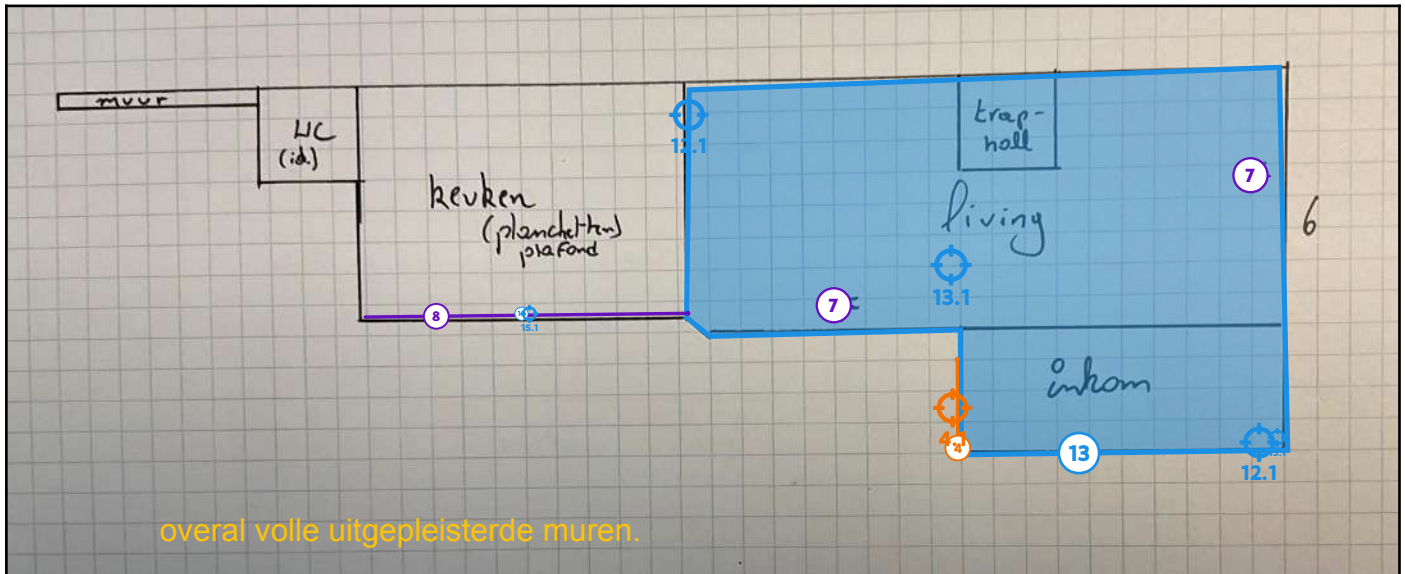
Plan 1.2: Gelijkvloers

Beschrijving	Type	Actie
4. Mastiek	Asbestmateriaal	Verwijderen
4.1 Code: Mm10	Puntmonster	-
7. Oude radiatoren	Advies	-
8. Faiencetegels (lijm)	Advies	-
12. Pleisterwerk wanden	Geen asbest	-
12.1 Code: Mm01	Mengmonster	-
13. Pleisterwerk plafonds	Geen asbest	-
13.1 Code: Mm02	Mengmonster	-
15. Anti-dreun	Geen asbest	-
15.1 Code: Mm03	Puntmonster	-

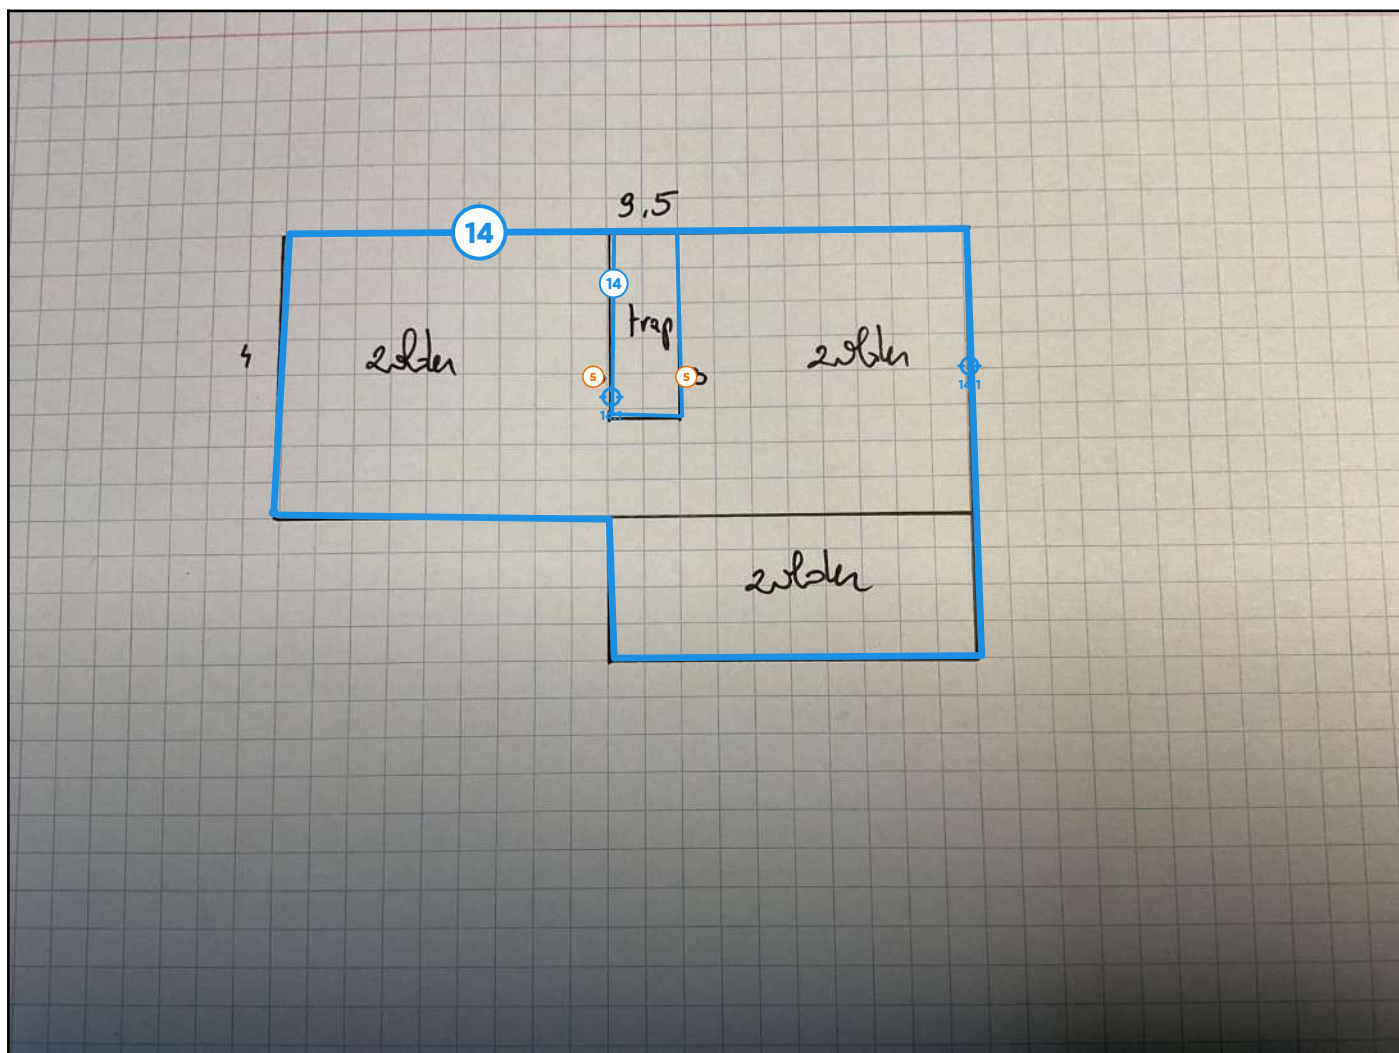
Plan 1.4: Zolder

Beschrijving	Type	Actie
5. Bakeliet schakelaars/stopcontacten	Asbestmateriaal	Verwijderen
14. Cementen smeerlaag zolder	Geen asbest	-
14.1 Code: Mm06	Mengmonster	-

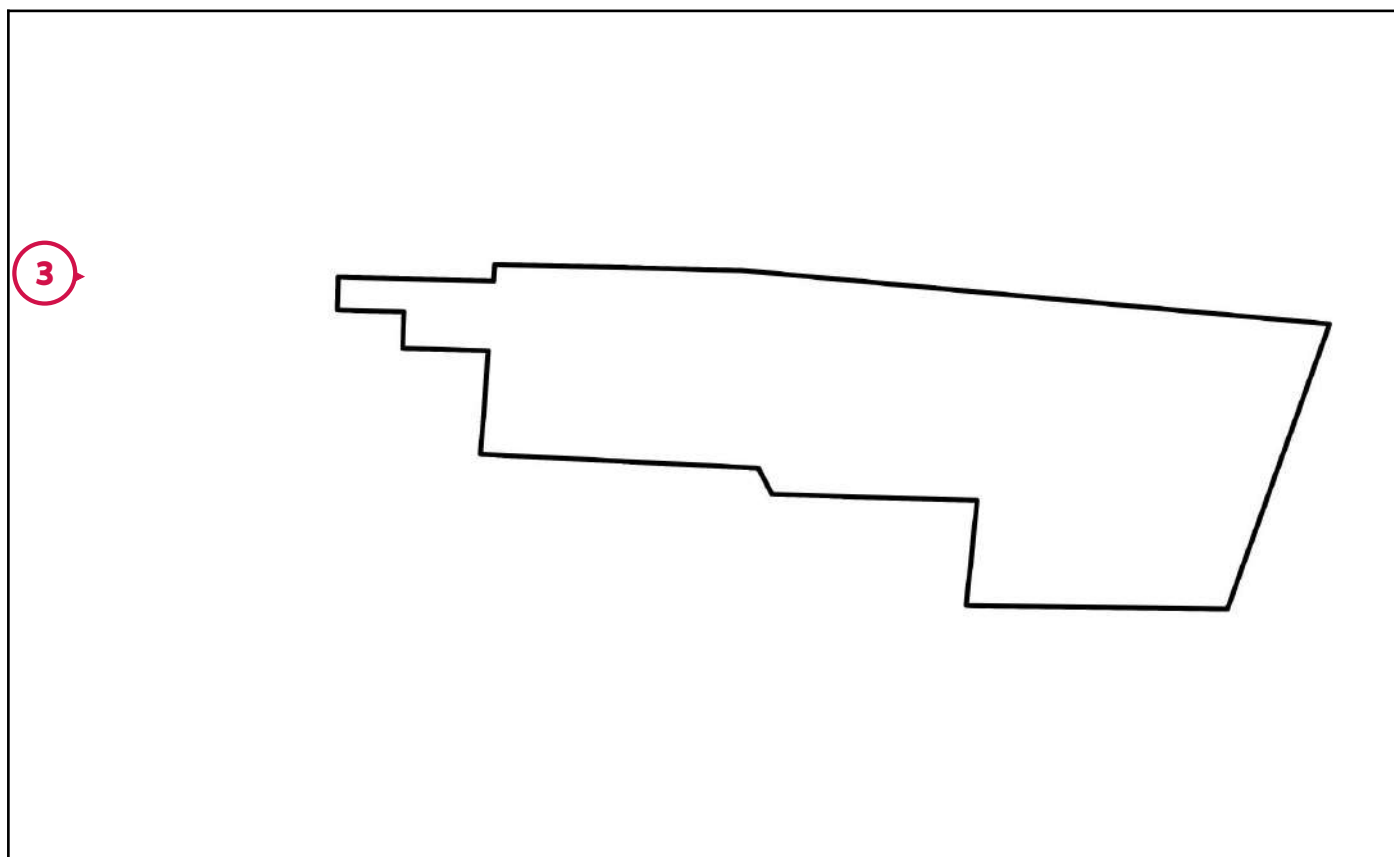
Plan 1.6: Hoofdgebouw plan

Beschrijving	Type	Actie
3. Afval (golfplaten)	Asbestmateriaal	Dringend verwijderen

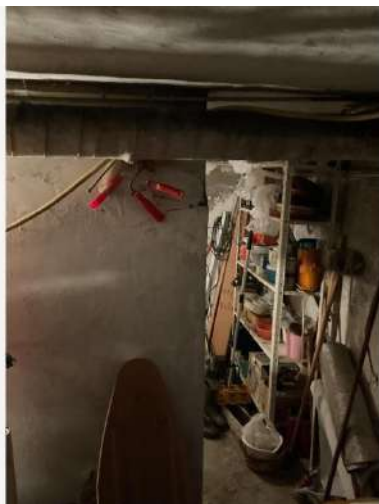
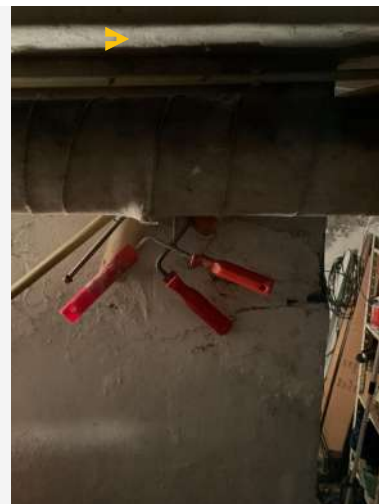
Hoog materiaalrisico en/of hoge kans op vezelvrijgave

Gebondenheid	Categorie 2: niet-hechtgebonden met matrix
Asbestsoort (vezeltype)	Amfibool aanwezig, uitgezonderd crocidoliet
Asbestconcentratie	Hoog ($\geq 50\%$)
Afschermingsgraad van het gehele materiaal	Geheel of deels (ook) vrij aan de binnenlucht
Toestand van het materiaal	Zwaar beschadigd, zwaar verweerd

#	Type	Referentie	Resultaat
1.1	Mengmonster	Mm08	Amosiet

Beschrijving	Leidingisolatie (gips) rechte stukken
Omgeving	Binnen
Primaire drager	HVAC infrastructuur en uitrusting
Asbestmateriaal	In-situ afwerkingslagen - Thermische isolatie
Bindmiddel van asbestmateriaal	Gips - kalk
Gebondenheid op basis van bindmiddel	Niet-hechtgebonden
Hoeveelheid (lengte - omtrek - dikte - aantal)	<ul style="list-style-type: none">• 7,00 m - 30,00 cm - 2,00 cm - 1 stuk
Totaal volume	0,042 m ³
Eenvoudig bereikbaar	Ja
Bevestigingswijze	<ul style="list-style-type: none">• Verlijmd, ingegoten, versmeerd
Identificatiemethode	Een monstername door de asbestdeskundige met laboanalyse door een asbestlabo.
Destructieve handeling voor identificatie	Nee
Opmerking	De hoeveelheid is een zo nauwkeurig mogelijke opmeting. Hieraan kunnen evenwel geen rechten worden ontleend. Rechte stukken en bochten worden waar mogelijk apart bemonsterd.

- Sluit de ruimte luchtdicht af en vermijd het betreden van de ruimte.
- Verwijder dit asbestmateriaal zo snel mogelijk. Volg de toestand goed op.

- Hermetische zone (erkend asbestverwijderaars)
Deze toepassing kan enkel door een erkende asbestverwijderaars via de methodiek van hermetische zone verwijderd worden omdat verwijdering via de methodiek van eenvoudige handelingen en/of couveusezakmethode niet mogelijk is; en er automatisch een verhoogd risico op vrijgave van asbestvezels (max. concentratie 0,01 vezels/cm - CODEX Art. VI.3-54) ontstaat. (Bron: CODEX - Art. VI.3-61.- par 1.)

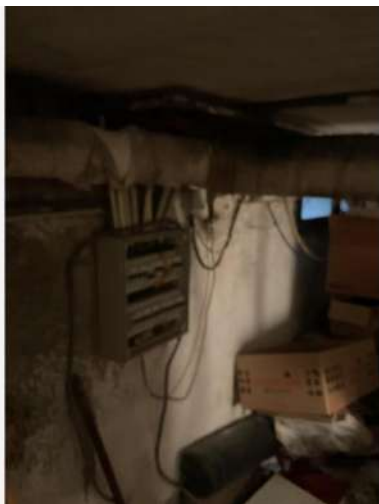
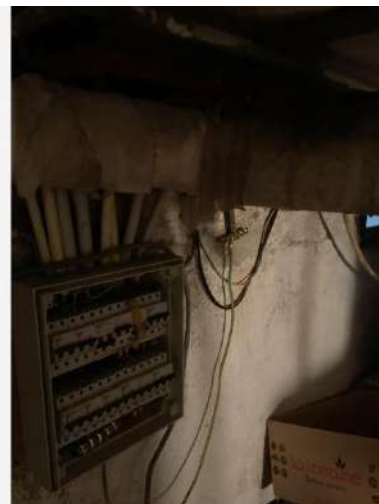
Hoog materiaalrisico en/of hoge kans op vezelvrijgave

Gebondenheid	Categorie 2: niet-hechtgebonden met matrix
Asbestsoort (vezeltype)	Amfibool aanwezig, uitgezonderd crocidoliet
Asbestconcentratie	Hoog ($\geq 50\%$)
Afschermingsgraad van het gehele materiaal	Geheel of deels (ook) vrij aan de binnenlucht
Toestand van het materiaal	Zwaar beschadigd, zwaar verweerd

#	Type	Referentie	Resultaat
2.1	Mengmonster	Mm09	Amosiet

Beschrijving	Leidingisolatie (gips) bochten
Omgeving	Binnen
Primaire drager	HVAC infrastructuur en uitrusting
Asbestmateriaal	In-situ afwerkingslagen - Thermische isolatie
Bindmiddel van asbestmateriaal	Gips - kalk
Gebondenheid op basis van bindmiddel	Niet-hechtgebonden
Hoeveelheid (lengte - omtrek - dikte - aantal)	<ul style="list-style-type: none">• 0,15 m - 30,00 cm - 2,00 cm - 4 stuks
Totaal volume	0,004 m ³
Eenvoudig bereikbaar	Ja
Bevestigingswijze	<ul style="list-style-type: none">• Verlijmd, ingegoten, versmeerd
Identificatiemethode	Een monstername door de asbestdeskundige met laboanalyse door een asbestlabo.
Destructieve handeling voor identificatie	Nee
Opmerking	De hoeveelheid is een zo nauwkeurig mogelijke opmeting. Hieraan kunnen evenwel geen rechten worden ontleend. Rechte stukken en bochten worden waar mogelijk apart bemonsterd.

- Sluit de ruimte luchtdicht af en vermijd het betreden van de ruimte.
- Verwijder dit asbestmateriaal zo snel mogelijk. Volg de toestand goed op.

- Hermetische zone (erkend asbestverwijderaars)
Deze toepassing kan enkel door een erkende asbestverwijderaars via de methodiek van hermetische zone verwijderd worden omdat verwijdering via de methodiek van eenvoudige handelingen en/of couveusezakmethode niet mogelijk is; en er automatisch een verhoogd risico op vrijgave van asbestvezels (max. concentratie 0,01 vezels/cm - CODEX Art. VI.3-54) ontstaat. (Bron: CODEX - Art. VI.3-61.- par 1.)

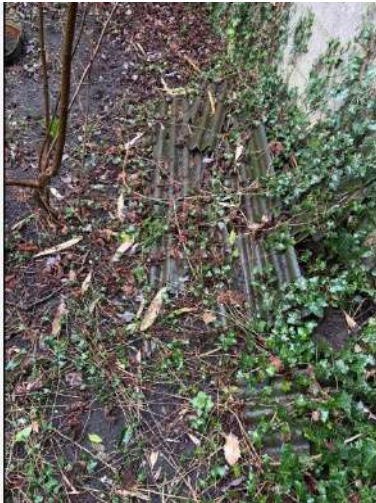
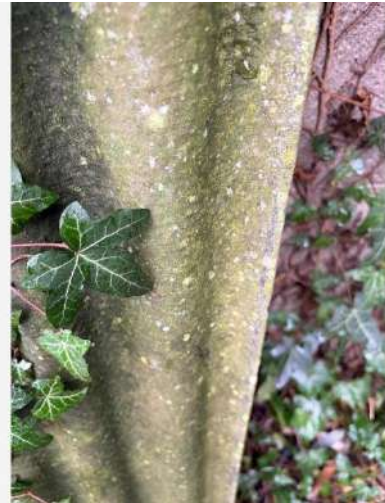
Beschrijving	Afval (golfplaten)
Type afvalstof	Betreft resten (contaminatie) van verwerking of beschadiging
Type resten (contaminatie)	<ul style="list-style-type: none">• Stukken, fragmenten (los, opliggend)
Besmette materialen	<ul style="list-style-type: none">• Bodem
Bron van de resten	Bron van de resten is niet meer aanwezig
Omgeving	Buiten
Primaire drager	Bodem
Gebondenheid resten	Niet hecht
Hoeveelheid (gewicht - aantal)	<ul style="list-style-type: none">• 75,00 kg - 1 stuk
Totaal gewicht	75,00 kg
Eenvoudig bereikbaar	Ja
Identificatiemethode	De asbestdeskundige beoordeelt het materiaal als asbesthoudend, en dit zonder monstername.
Opmerking	De hoeveelheid is een zo nauwkeurig mogelijke opmeting. Hieraan kunnen evenwel geen rechten worden ontleend.

- Verwijder het asbestafval.

- Eenvoudige handelingen: mag via doe-het-zelf of door werknemer(s) met opleidingsattest eenvoudige handelingen
Deze toepassing kan door een aannemer die over een opleidingsattest eenvoudige handelingen beschikt of door een particulier (doe-het-zelf), verwijderd worden indien er geen verhoogd risico op vrijgave van asbestvezels (max. concentratie 0,01 vezels/cm³ - CODEX Art. VI.3-54) ontstaat en de toepassing voorafgaand wordt gefixeerd/bevochtigd; de individuele elementen zonder machinale werktuigen (boormachine, slijpschijf, hogedrukreiniger,...) en zonder breken of gooien een voor een losgemaakt worden; en ten slotte dubbel en luchtdicht verpakt weggevoerd worden naar een erkend afvalpunt (recyclagepark).

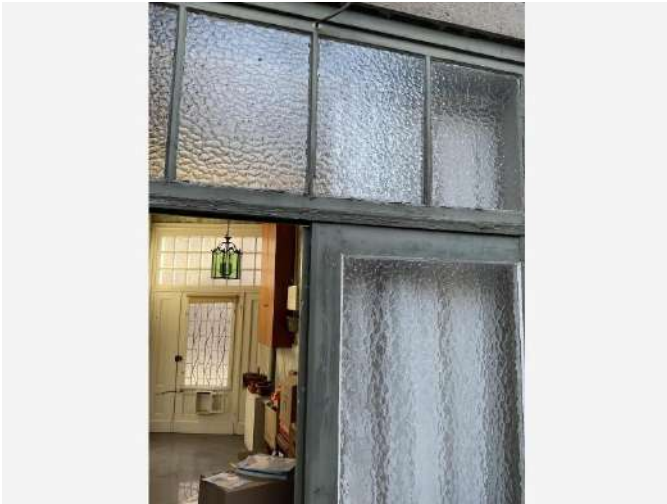
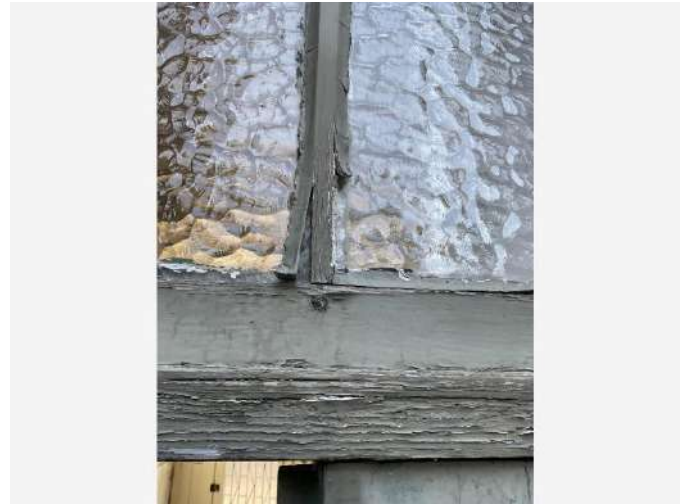
Eindbeoordeling materiaalrisico	Verhoogd materiaalrisico en/of verhoogde kans op vezelvrijgave
---------------------------------	--

#	Type	Referentie	Resultaat
4.1	Puntmonster	Mm10	Chrysotiel

Beschrijving	Mastiek
Omgeving	Binnen
Primaire drager	Wandopening verticaal (raam, deur, ...)
Asbestmateriaal	In-situ afwerkingslagen - Pasta, stopverf, voegsel, stopsel, vulsel, mastiek, katten, ...
Bindmiddel van asbestmateriaal	Kitten, mastiek, pasta
Gebondenheid op basis van bindmiddel	Hecht
Hoeveelheid (gewicht - aantal)	<ul style="list-style-type: none">• 5,00 kg - 1 stuk
Totaal gewicht	5,00 kg
Eenvoudig bereikbaar	Ja
Bevestigingswijze	<ul style="list-style-type: none">• Verlijmd, ingegoten, versmeerd
Identificatiemethode	Een monstername door de asbestdeskundige met laboanalyse door een asbestlabo.
Destructieve handeling voor identificatie	Nee
Opmerking	De hoeveelheid is een zo nauwkeurig mogelijke opmeting. Hieraan kunnen evenwel geen rechten worden ontleend.

- Zorg voor een veilig beheer. Vermijd het beschadigen van het asbestmateriaal. Controleer de toestand jaarlijks op wijzigingen.

- Eenvoudige handelingen: mag via doe-het-zelf of door werknemer(s) met opleidingsattest eenvoudige handelingen
Deze toepassing kan door een aannemer die over een opleidingsattest eenvoudige handelingen beschikt of door een particulier (doe-het-zelf), verwijderd worden indien er geen verhoogd risico op vrijgave van asbestvezels (max. concentratie 0,01 vezels/cm³ - CODEX Art. VI.3-54) ontstaat en de toepassing voorafgaand wordt gefixeerd/bevochtigd; de individuele elementen zonder machinale werktuigen (boormachine, slijpschijf, hogedrukreiniger,...) en zonder breken of gooien een voor een losgemaakt worden; en ten slotte dubbel en luchtdicht verpakt weggevoerd worden naar een erkend afvalpunt (recyclagepark).

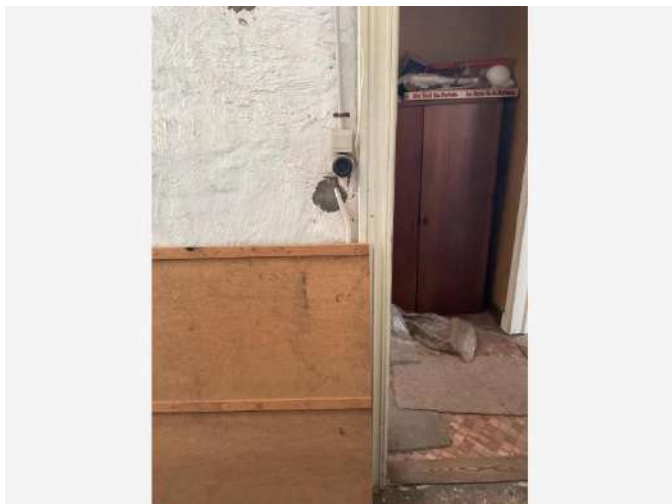
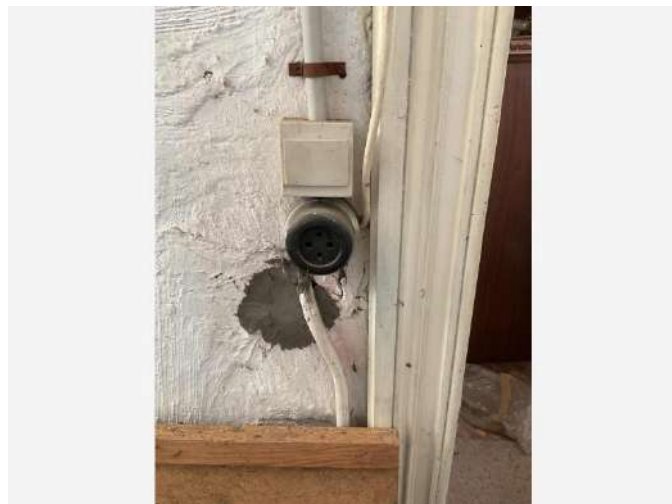
Beschrijving	Bakeliet schakelaars/stopcontacten
Omgeving	Binnen
Primaire drager	Communicatie en elektrische infrastructuur en uitrusting
Asbestmateriaal	Plaat, paneel, tablet - Type Bakeliet
Bindmiddel van asbestmateriaal	Kunststof of -hars
Gebondenheid op basis van bindmiddel	Hecht
Hoeveelheid (oppervlakte - dikte - aantal)	<ul style="list-style-type: none"> • 0,10 m² - 1,00 cm - 3 stuks
Totaal volume	0,003 m ³
Eenvoudig bereikbaar	Ja
Bevestigingswijze	<ul style="list-style-type: none"> • Geschroefd
Identificatiemethode	<p>De asbestdeskundige beoordeelt het materiaal als asbestverdacht en dus asbesthoudend, en dit zonder monstername.</p> <p>Motivatie: De monstername brengt andere schade aan dan schade die inherent is aan de monstername.</p>
Destructieve handeling voor identificatie	Nee
Opmerking	De hoeveelheid is een zo nauwkeurig mogelijke opmeting. Hieraan kunnen evenwel geen rechten worden ontleend.

- Eenvoudige handelingen: mag via doe-het-zelf of door werknemer(s) met opleidingsattest eenvoudige handelingen
Deze toepassing kan door een aannemer die over een opleidingsattest eenvoudige handelingen beschikt of door een particulier (doe-het-zelf), verwijderd worden indien er geen verhoogd risico op vrijgave van asbestvezels (max. concentratie 0,01 vezels/cm³ - CODEX Art. VI.3-54) ontstaat en de toepassing voorafgaand wordt gefixeerd/bevochtigd; de individuele elementen zonder machinale werktuigen (boormachine, slijpschijf, hogedrukreiniger,...) en zonder breken of gooien een voor een losgemaakt worden; en ten slotte dubbel en luchtdicht verpakt weggevoerd worden naar een erkend afvalpunt (recyclagepark).
