Asbestinventarisatetest

Molenbeekstraat 37, 2801 Mechelen

Attestnummer : 20231130-000560.000

Niet-asbestveilig

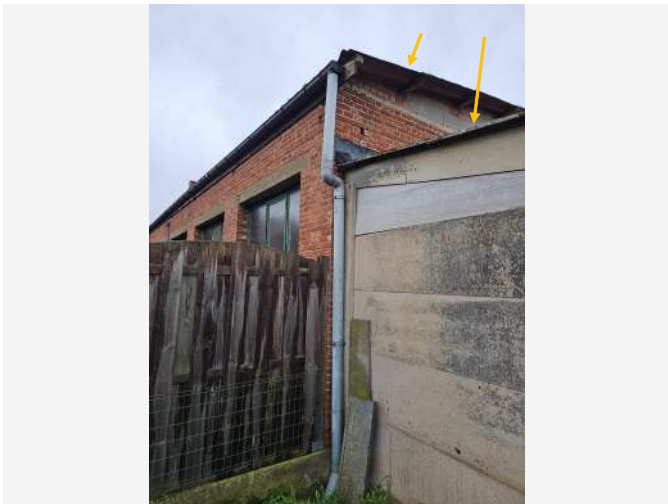
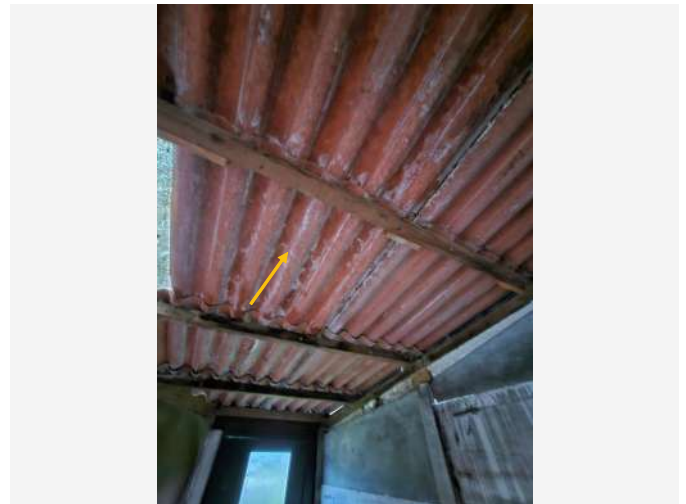
Eindbeoordeling materiaalrisico	Hoog materiaalrisico en/of hoge kans op vezelvrijgave
---------------------------------	---

Gebondenheid	Categorie 1: hechtgebonden in oorsprong
Asbestsoort (vezeltype)	Crocidoliet aanwezig
Asbestconcentratie	Laag (< 50%)
Afschermingsgraad van het gehele materiaal	Geheel of deels (ook) vrij aan binnenluchtstromen
Toestand van het materiaal	Matig beschadigd, matig verweerd

Beschrijving	golfplaten dak magazijn
Omgeving	Grenst aan binnen- en buitenlucht
Primaire drager	Schuin dak
Asbestmateriaal	Dak- en gevelbekleding - Golfplaat
Bindmiddel van asbestmateriaal	Cement
Gebondenheid op basis van bindmiddel	Hecht

Hoeveelheid (oppervlakte - aantal)	<ul style="list-style-type: none"> • 180,00 m² - 1 stuk • 60,00 m² - 1 stuk
Totale oppervlakte	240,00 m ²
Eenvoudig bereikbaar	Ja
Bevestigingswijze	<ul style="list-style-type: none"> • Los (al dan niet bedekt) • Geschroefd • Onbekend
Identificatiemethode	Vaststelling zonder monsternamen
Destructieve handeling voor identificatie	Nee
Opmerking	<p>+180m² is voorzien van een binnenplafond, waardoor de golfplaten niet rechtstreeks in contact komen met binnenlucht en binnenluchtstromen, maar in het achterste gedeelte (+60m²) zijn de golfplaten onbedekt. Het achterste en voorste gedeelte van het magazijn is niet volledig van mekaar afgesloten, waardoor de binnenluchtstromen van het achterste gedeelte aansluiten met die van het voorste. Indien vrijgekomen vezels door de binnenluchtstroming worden verspreid, zullen de vezels daarom ook zich afzetten in het voorste gedeelte, met contaminatie tot gevolg. Om de mate van contaminatie voor renovatie of verwijdering te kunnen inschatten is gedetailleerde bijkomende staalname noodzakelijk. (luchtmeting en kleefstalen)</p>

Dringend verwijderen

- Zorg voor een veilig beheer. Vermijd het beschadigen van het asbestmateriaal. Controleer de toestand jaarlijks op wijzigingen.
- Zorg voor een veilig beheer en verwijder dit asbestmateriaal wanneer het bij werken eenvoudig bereikbaar wordt. Controleer de toestand jaarlijks op wijzigingen.
- Verwijder dit asbestmateriaal zo snel mogelijk. Volg de toestand goed op.
- Hemelwater dat afspoelt van asbestcement daken of gevels kan asbestdeeltjes bevatten. Gebruik het enkel voor gesloten circuits (bv. spoelen toiletten). Reinig na het vervangen van het dak of de gevel de dakgoten en regenwaterput of -ton om asbesthoudend sediment of slib te verwijderen

- Eenvoudige handelingen: enkel door erkend asbestverwijderaar omwille van de hoeveelheid, de hoogte van het materiaal en de benodigde vakkennis voor verwijdering en afvoer, wordt geadviseerd dit te laten uitvoeren door een erkende asbestverwijderaar.

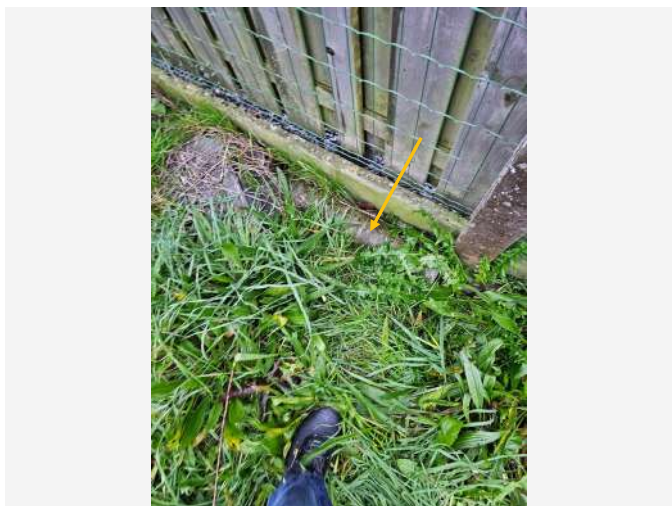
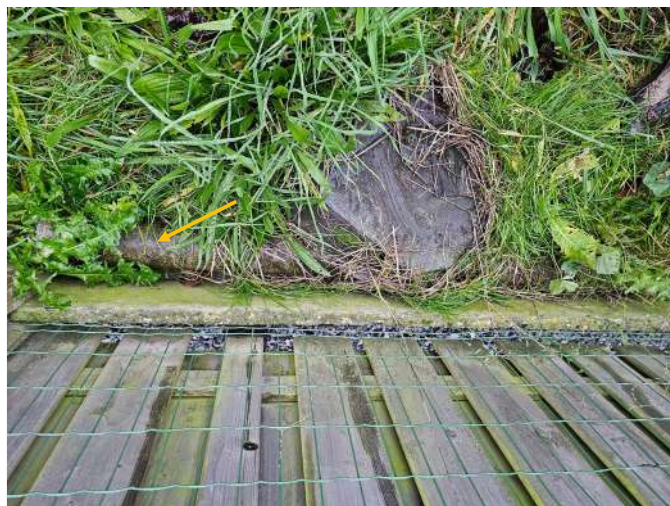
Beschrijving	buizen vezelcement
Type afvalstof	Betreft stock-voorraad of gedemonteerde asbestmaterialen
Aanwezige resten	2 buizen zitten in de grond en deden vroeger dienst als steunpaal voor een wasdraad. 3 andere buizen liggen in het weiland.
Omgeving	Buiten
Primaire drager	Bodem
Asbestmaterialen	<ul style="list-style-type: none"> Buis, koker, leiding, pijp, doorvoer
Bindmiddel van asbestmateriaal	Cement
Gebondenheid op basis van bindmiddel	Hecht
Hoeveelheid (gewicht - aantal)	<ul style="list-style-type: none"> 15,00 kg - 3 stuks 7,00 kg - 2 stuks
Totaal gewicht	59,00 kg
Eenvoudig bereikbaar	Ja
Identificatiemethode	Vaststelling zonder monsternamen
Opmerking	het gewicht is een schatting

Dringend verwijderen

- Verwijder het asbestafval.
- Vermijd het bewerken of het intensief betreden (belopen, rijden, ...) van de verontreinigde zone. Is dit niet mogelijk vraag dan advies aan een erkend bodemsaneringsdeskundige voor verdere maatregelen.

- Eenvoudige handelingen: mag via doe-het-zelf of door werknemer(s) met opleidingsattest eenvoudige handelingen
hechtgebonden materiaal in goede en onbeschadigde staat mag dmv deze methodiek worden verwijderd. Gebruik PBM's, natmaken, niet beschadigen, verwijder en voer af volgens richtlijnen OVAM
- Eenvoudige handelingen: enkel door erkend asbestverwijderaar
indien dit materiaal niet kan worden verwijderd zonder te beschadigen, dient dit door een erkend asbestverwijderaar te gebeuren dmv deze methodiek

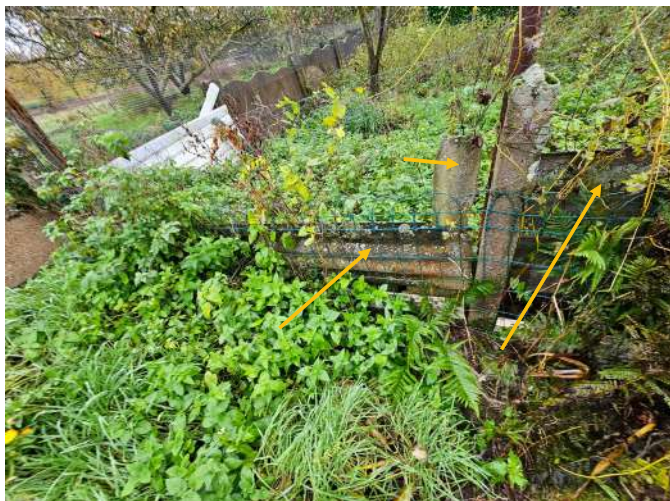
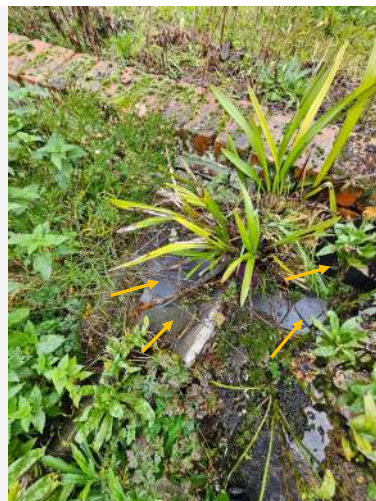
Fiche 3: afval AC leien, golfplaten en 2 bloembakken

Beschrijving	afval AC leien, golfplaten en 2 bloembakken
Type afvalstof	Betreft resten (contaminatie) van verwerking of beschadiging
Type resten (contaminatie)	<ul style="list-style-type: none">Stukken, fragmenten (los, opliggend)
Besmette materialen	<ul style="list-style-type: none">Bodem
Bron van de resten	resten van asbesthoudende leien en resten van golfplaten
Omgeving	Buiten
Primaire drager	Bodem
Gebondenheid resten	Hecht
Hoeveelheid (gewicht - aantal)	<ul style="list-style-type: none">200,00 kg - 1 stuk
Totaal gewicht	200,00 kg
Eenvoudig bereikbaar	Ja
Identificatiemethode	Vaststelling zonder monsternamen
Opmerking	verspreid over het perceel achteraan (zie plan), het gewicht is een schatting.

Dringend verwijderen

- Scherm in afwachting van verwijdering het asbestafval af van luchtstromingen en verstoring: bijvoorbeeld door het te verpakken, te fixeren, af te dekken, signalisatie - afbakening aan te brengen, ...
- Verwijder het asbestafval.
- Vermijd het bewerken of het intensief betreden (belopen, rijden, ...) van de verontreinigde zone. Is dit niet mogelijk vraag dan advies aan een erkend bodemsaneringsdeskundige voor verdere maatregelen.

- Eenvoudige handelingen: mag via doe-het-zelf of door werknemer(s) met opleidingsattest eenvoudige handelingen hechtgebonden materiaal in goede, onbeschadigde staat mag dmv deze methodiek worden verwijderd. Gebruik PBM's, natmaken, niet beschadigen, verwijder en voer af volgens richtlijnen OVAM
- Eenvoudige handelingen: enkel door erkend asbestverwijderaar gezien de omvang van het materiaal, de verspreiding en de staat van een gedeelte van het aangetroffen materiaal, wordt geadviseerd dit werk te laten uitvoeren door een erkend asbestverwijderaar.

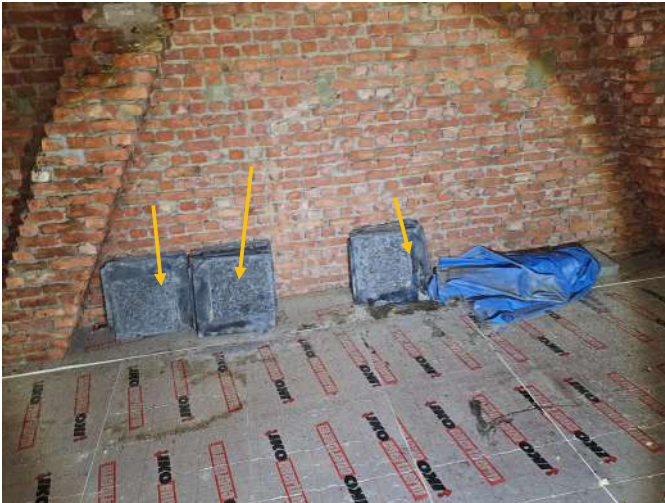
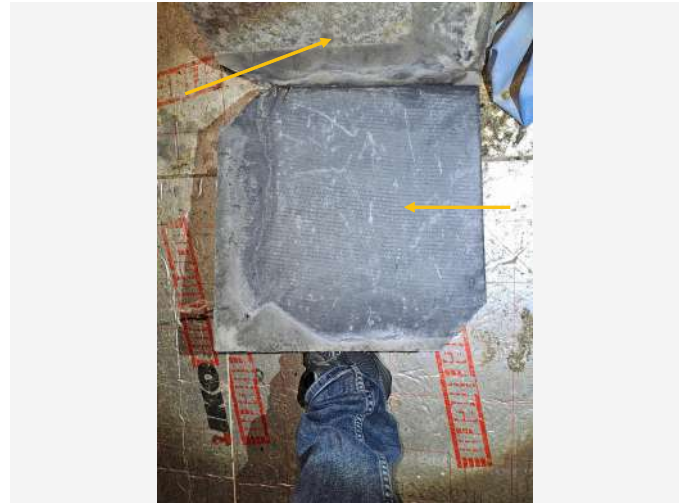
Beschrijving	reserveleien zolder
Type afvalstof	Betreft stock-voorraad of gedemonteerde asbestmaterialen
Aanwezige resten	op zolder liggen er op 3 verschillende plaatsen (voorkant, achterkant en rechterkant woning) reserveleien. Deze zijn in goede, onbeschadigde staat. Het gaat in totaal om ongeveer 50 leien. Het gewicht is een schatting: voor 1 lei is een gewicht van 0.80kg gerekend.
Omgeving	Binnen
Primaire drager	Vloer
Asbestmaterialen	<ul style="list-style-type: none">• Dak- en gevelbekleding - Lei, shingle
Bindmiddel van asbestmateriaal	Cement
Gebondenheid op basis van bindmiddel	Hecht
Hoeveelheid (gewicht - aantal)	<ul style="list-style-type: none">• 40,00 kg - 1 stuk
Totaal gewicht	40,00 kg
Eenvoudig bereikbaar	Ja
Identificatiemethode	Vaststelling zonder monsternamen

Dringend verwijderen

- Scherm in afwachting van verwijdering het asbestafval af van luchtstromingen en verstoring: bijvoorbeeld door het te verpakken, te fixeren, af te dekken, signalisatie - afbakening aan te brengen,
- Sluit de ruimte luchtdicht af en vermijd het betreden van de ruimte in afwachting van verwijdering.
- Verwijder het asbestafval.

- Eenvoudige handelingen: mag via doe-het-zelf of door werknemer(s) met opleidingsattest eenvoudige handelingen
hechtgebonden materiaal in goede, onbeschadigde staat mag dmv deze methodiek worden verwijderd.
Gebuik PBM's, natmaken, niet beschadigen, verwijder en voer af volgens richtlijnen OVAM

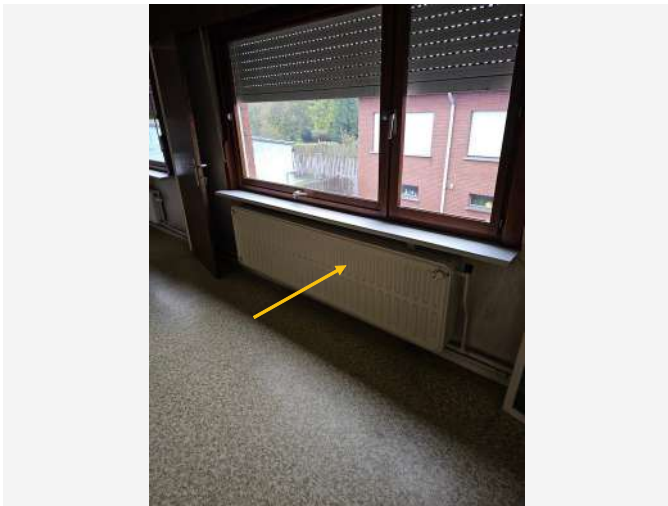
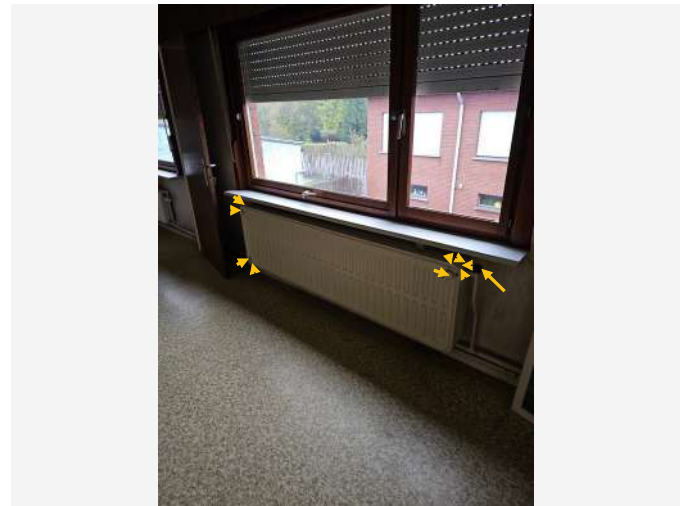
Eindbeoordeling materiaalrisico	Zeer laag materiaalrisico en/of zeer lage kans op vezelvrijgave
---------------------------------	---

Gebondenheid	Categorie 3: niet-hechtgebonden met weinig of geen matrix
Asbestsoort (vezeltype)	Alleen chrysotiel
Asbestconcentratie	Hoog ($\geq 50\%$)
Afschermingsgraad van het gehele materiaal	Stootvaste afscherming of omkasting
Toestand van het materiaal	Onbeschadigd, niet verweerd

Beschrijving	radiator
Omgeving	Binnen
Primaire drager	HVAC infrastructuur en uitrusting
Asbestmateriaal	Koord, lint, band, strip
Bindmiddel van asbestmateriaal	Weinig of geen bindmiddel (textiel, bevolking, ...)
Gebondenheid op basis van bindmiddel	Niet-hechtgebonden
Hoeveelheid (lengte - omtrek - aantal)	• 0,07 m - 0,50 cm - 24 stuks
Totale oppervlakte	0,008 m ²

Eenvoudig bereikbaar	Ja
Bevestigingswijze	<ul style="list-style-type: none">• Los (al dan niet bedekt)• Geklemd• Onbekend
Identificatiemethode	Vaststelling zonder monstername
Destructieve handeling voor identificatie	Nee
Opmerking	slechts 1 radiator is asbestverdacht, (alle andere zijn recenter.) deze is ook voorzien van een bakeliet knop, ook deze is asbestverdacht.

Verwijderen

- Zorg voor een veilig beheer. Vermijd het beschadigen van het asbestmateriaal. Controleer de toestand jaarlijks op wijzigingen.
- Zorg voor een veilig beheer en verwijder dit asbestmateriaal wanneer het bij werken eenvoudig bereikbaar wordt. Controleer de toestand jaarlijks op wijzigingen.
- Verwijder dit asbestmateriaal zo snel mogelijk. Volg de toestand goed op.

- Eenvoudige handelingen: mag via doe-het-zelf of door werknemer(s) met opleidingsattest eenvoudige handelingen
het materiaal zelf is niet hechtgebonden, maar zit verwerkt binnenin de radiatoren. Deze dienen dus in hun geheel te worden verwijderd en afgevoerd, zonder deze te demonteren. Afvoeren als asbesthoudend afval. Informeer op voorhand naar de mogelijkheden op het recyclagepark of stortplaats voor dergelijk materiaal.
- Eenvoudige handelingen: enkel door erkend asbestverwijderaar
indien niet verwijderbaar zonder kans op beschadiging, dan dient dit te worden uitgevoerd door een erkend asbestverwijderaar.

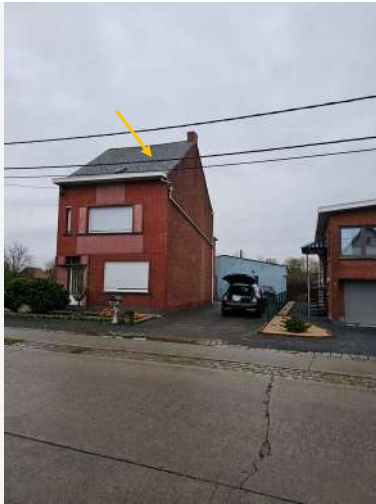
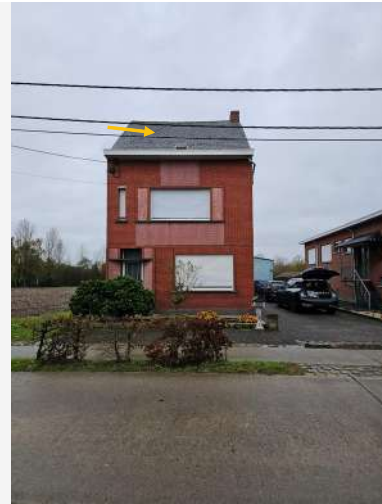
Eindbeoordeling materiaalrisico	Verhoogd materiaalrisico en/of verhoogde kans op vezelvrijgave
---------------------------------	--

Gebondenheid	Categorie 1: hechtgebonden in oorsprong
Asbestsoort (vezeltype)	Crocidoliet aanwezig
Asbestconcentratie	Laag (< 50%)
Afschermingsgraad van het gehele materiaal	Geheel of deels vrij aan de buitenlucht
Toestand van het materiaal	Matig beschadigd, matig verweerd

Beschrijving	leien hoofddak
Omgeving	Buiten
Primaire drager	Schuin dak
Asbestmateriaal	Dak- en gevelbekleding - Lei, shingle
Bindmiddel van asbestmateriaal	Cement
Gebondenheid op basis van bindmiddel	Hecht

Hoeveelheid (oppervlakte - aantal)	<ul style="list-style-type: none">• 75,00 m² - 1 stuk
Totale oppervlakte	75,00 m ²
Eenvoudig bereikbaar	Ja
Bevestigingswijze	<ul style="list-style-type: none">• Los (al dan niet bedekt)• Geklemd• Geschroefd• Genageld, geniet
Identificatiemethode	Vaststelling zonder monstername
Destructieve handeling voor identificatie	Nee

Verwijderen

- Zorg voor een veilig beheer. Vermijd het beschadigen van het asbestmateriaal. Controleer de toestand jaarlijks op wijzigingen.
- Zorg voor een veilig beheer en verwijder dit asbestmateriaal wanneer het bij werken eenvoudig bereikbaar wordt. Controleer de toestand jaarlijks op wijzigingen.
- Verwijder dit asbestmateriaal zo snel mogelijk. Volg de toestand goed op.
- Hemelwater dat afspoelt van asbestcement daken of gevels kan asbestdeeltjes bevatten. Gebruik het enkel voor gesloten circuits (bv. spoelen toiletten). Reinig na het vervangen van het dak of de gevel de dakgoten en regenwaterput of -ton om asbesthoudend sediment of slib te verwijderen

- Eenvoudige handelingen: mag via doe-het-zelf of door werknemer(s) met opleidingsattest eenvoudige handelingen hechtgebonden materiaal in goede, onbeschadigde staat mag dmv deze methodiek worden verwijderd. Gebruik PBM's, natmaken, niet beschadigen, verwijder en voer af volgens richtlijnen OVAM

- Eenvoudige handelingen: enkel door erkend asbestverwijderaar indien dit niet lukt zonder beschadiging, dient dit te worden uitgevoerd door een erkend asbestverwijderaar.

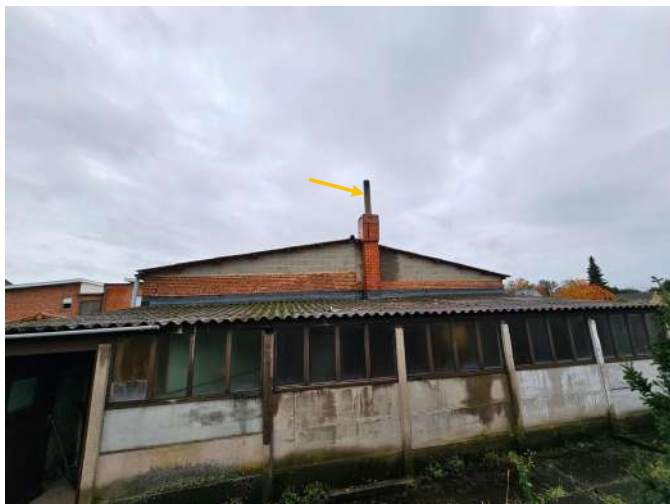
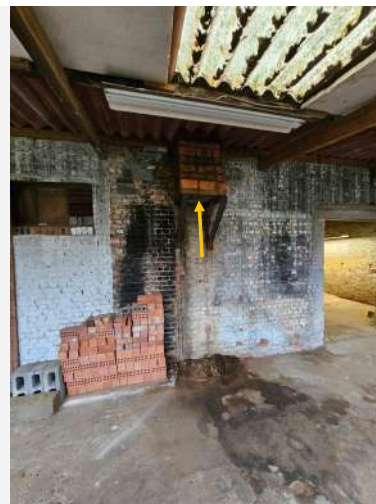
Beschrijving	rookgaskanaal vezelcement
Omgeving	Buiten
Primaire drager	HVAC infrastructuur en uitrusting
Asbestmateriaal	Buis, koker, leiding, pijp, doorvoer
Bindmiddel van asbestmateriaal	Cement
Gebondenheid op basis van bindmiddel	Hecht
Hoeveelheid (lengte - omtrek - dikte - aantal)	• 2,00 m - 30,00 cm - 1,00 cm - 1 stuk
Totaal volume	0,006 m ³

Eenvoudig bereikbaar	Ja
Bevestigingswijze	<ul style="list-style-type: none"> • Los (al dan niet bedekt) • Geklemd • Verlijmd, ingegoten, versmeerd • Onbekend
Identificatiemethode	Vaststelling zonder monstername
Destructieve handeling voor identificatie	Nee
Opmerking	op het dak van het magazijn: deed vroeger dienst als rookgasafvoer van een kachel die inmiddels werd verwijderd. Momenteel dus niet (meer) in gebruik

Verwijderen

- Zorg voor een veilig beheer. Vermijd het beschadigen van het asbestmateriaal. Controleer de toestand jaarlijks op wijzigingen.
- Zorg voor een veilig beheer en verwijder dit asbestmateriaal wanneer het bij werken eenvoudig bereikbaar wordt. Controleer de toestand jaarlijks op wijzigingen.
- Verwijder dit asbestmateriaal zo snel mogelijk. Volg de toestand goed op.

- Eenvoudige handelingen: mag via doe-het-zelf of door werknemer(s) met opleidingsattest eenvoudige handelingen hechtgebonden materiaal in goede, onbeschadigde staat mag dmv deze methodiek worden verwijderd. Gebruik PBM's, natmaken, niet beschadigen, verwijder en voer af volgens richtlijnen OVAM
- Eenvoudige handelingen: enkel door erkend asbestverwijderaar indien deze niet zonder beschadiging kan worden verwijderd, dient dit te worden uitgevoerd door een erkend asbestverwijderaar.

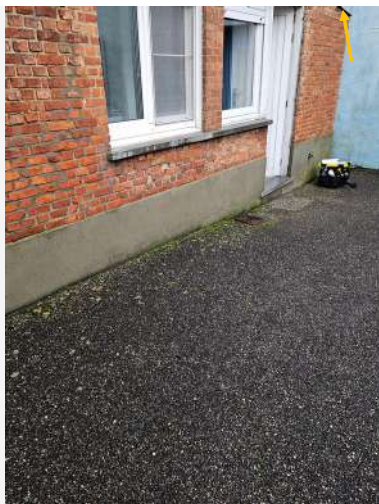
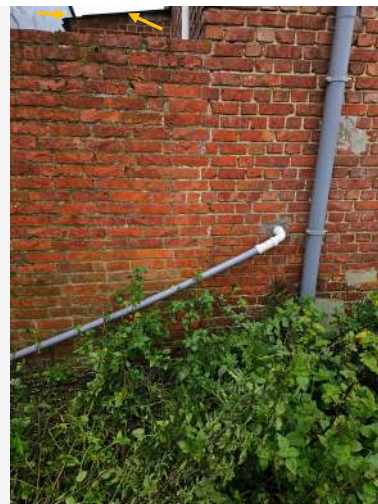
Beschrijving	dak wc vezelcement plaatmateriaal
Omgeving	Buiten
Primaire drager	Schuin dak
Asbestmateriaal	Dak- en gevelbekleding - Plaat
Bindmiddel van asbestmateriaal	Cement

Gebondenheid op basis van bindmiddel	Hecht
Hoeveelheid (oppervlakte - dikte - aantal)	<ul style="list-style-type: none"> • 3,00 m² - 1,00 cm - 1 stuk
Totaal volume	0,03 m ³
Eenvoudig bereikbaar	Ja
Bevestigingswijze	<ul style="list-style-type: none"> • Los (al dan niet bedekt) • Verlijmd, ingegoten, versmeerd • Geschroefd • Onbekend
Identificatiemethode	Vaststelling zonder monsternamen
Destructieve handeling voor identificatie	Nee

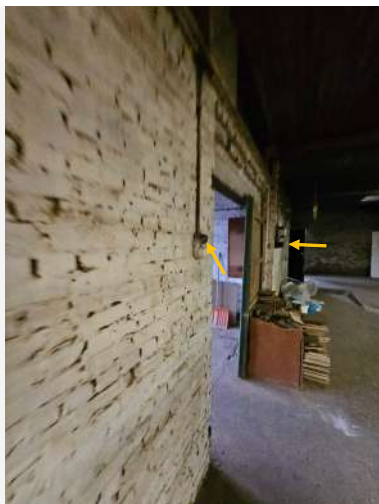
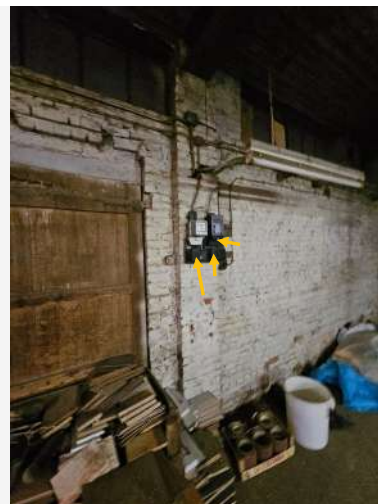
Beschrijving	bakeliet schakelaars en stopcontacten
Omgeving	Binnen
Primaire drager	Communicatie en elektrische infrastructuur en uitrusting
Asbestmateriaal	schakelaars en stopcontacten bakeliet
Bindmiddel van asbestmateriaal	Kunststof of -hars
Gebondenheid op basis van bindmiddel	Hecht
Hoeveelheid (gewicht - aantal)	• 1,00 kg - 1 stuk

Totaal gewicht	1,00 kg
Eenvoudig bereikbaar	Ja
Bevestigingswijze	<ul style="list-style-type: none"> • Los (al dan niet bedekt) • Geklemd • Geschroefd
Identificatiemethode	Vaststelling zonder monstername
Destructieve handeling voor identificatie	Nee
Opmerking	alle schakelaars en stopcontacten op 2e verdieping bestaan uit bakeliet. Op de eerste verdieping is een gedeelte vernieuwd. Niet alle toepassingen werden aangeduid op de constructieplannen omdat dit totaal onoverzichtelijk zou worden.

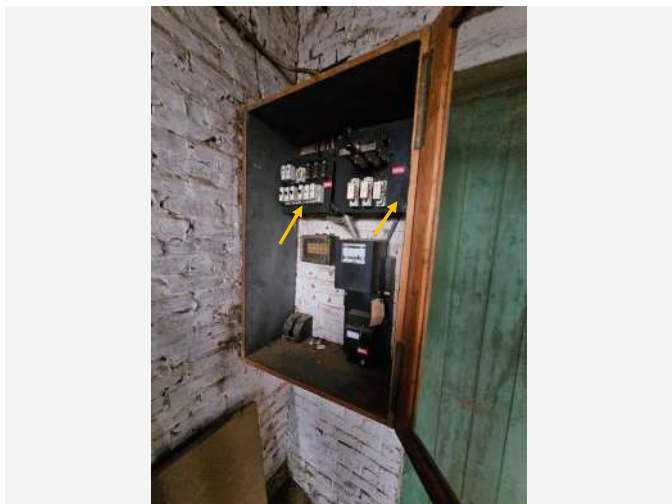
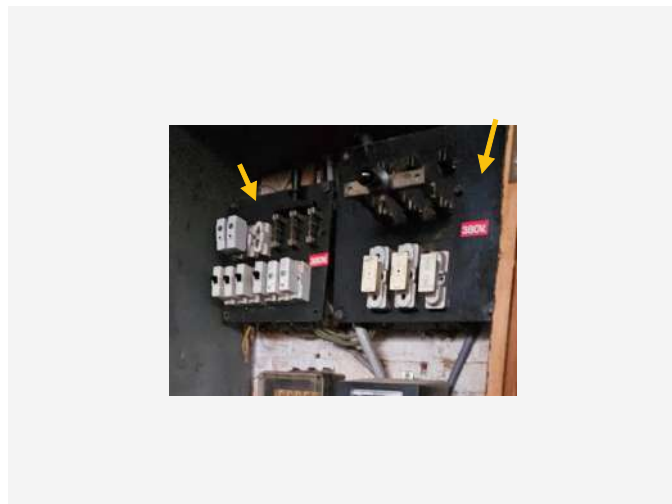
Beschrijving	massal plaat zekeringkast
Omgeving	Binnen
Primaire drager	Communicatie en elektrische infrastructuur en uitrusting
Asbestmateriaal	Dak- en gevelbekleding - Plaat
Bindmiddel van asbestmateriaal	Cement
Gebondenheid op basis van bindmiddel	Hecht
Hoeveelheid (oppervlakte - dikte - aantal)	• 0,50 m ² - 1,00 cm - 1 stuk
Totaal volume	0,005 m ³

Eenvoudig bereikbaar	Ja
Bevestigingswijze	<ul style="list-style-type: none">• Los (al dan niet bedekt)• Geklemd• Geschroefd
Identificatiemethode	Vaststelling zonder monstername
Destructieve handeling voor identificatie	Nee

in dit geval echter, lijkt het moeilijk deze zonder schade te verwijderen. Daarom wordt er geadviseerd verwijdering te laten uitvoeren door een erkend asbestverwijderaar.

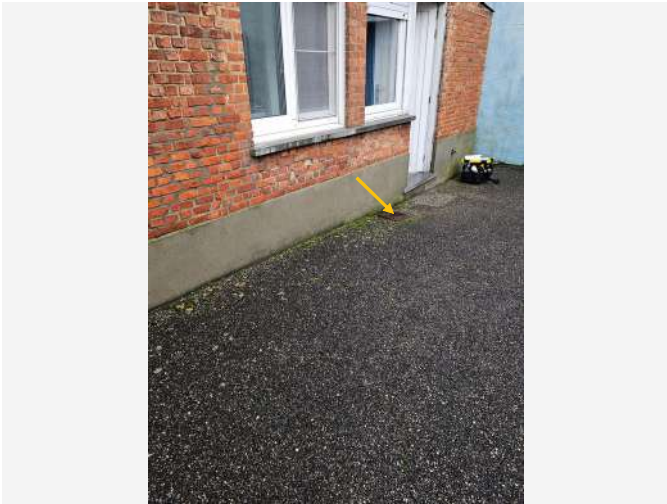
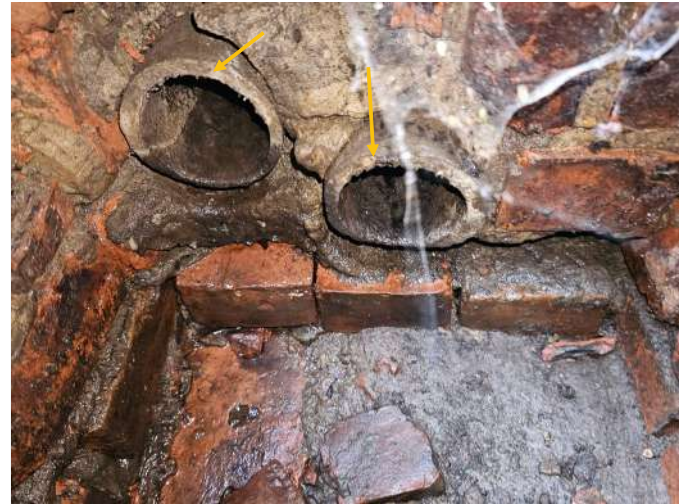
Beschrijving	afvoerbuizen in asbestcement
Omgeving	Binnen
Primaire drager	Sanitaire infrastructuur en uitrusting (toe- en afvoer)
Asbestmateriaal	Buis, koper, leiding, pijp, doorvoer

Bindmiddel van asbestmateriaal	Cement
Gebondenheid op basis van bindmiddel	Hecht
Hoeveelheid (lengte - omtrek - dikte - aantal)	<ul style="list-style-type: none"> • 20,00 m - 15,00 cm - 1,00 cm - 3 stuks
Totaal volume	0,09 m ³
Eenvoudig bereikbaar	<p>Nee</p> <ul style="list-style-type: none"> • Het asbestmateriaal is bedekt (uitgezonderd laag verf, coating, behang, kunststof, textiel) en het wegnemen van het bedekkende materiaal kan niet zonder het bedekkende materiaal te beschadigen.
Bevestigingswijze	<ul style="list-style-type: none"> • Los (al dan niet bedekt) • Geklemd • Verlijmd, ingegoten, versmeerd • Onbekend
Identificatiemethode	Vaststelling zonder monstername
Destructieve handeling voor identificatie	Nee
Opmerking	de opgegeven lengte is een schatting: er is slechts een klein stukje zichtbaar van de afvoerbuizen, maar vermoedelijk lopen deze door tot aan de straat, waar ze waarschijnlijk aansluiten op de riolering. Dmv niet-destructief onderzoek kon dit niet worden vastgesteld. De gele lijn op het grondplan is het vermoedelijke traject.

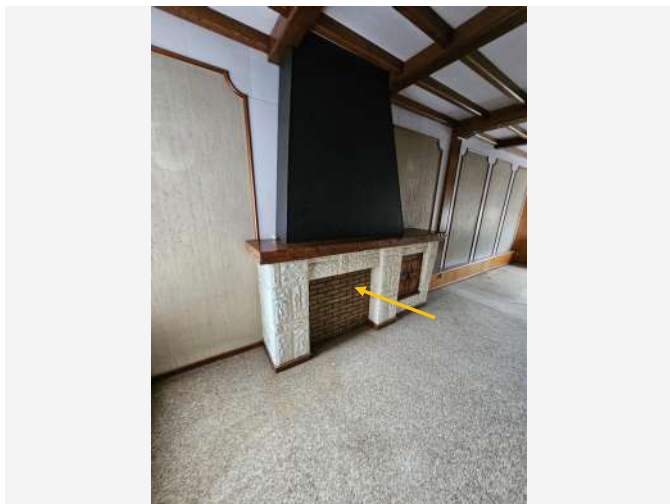
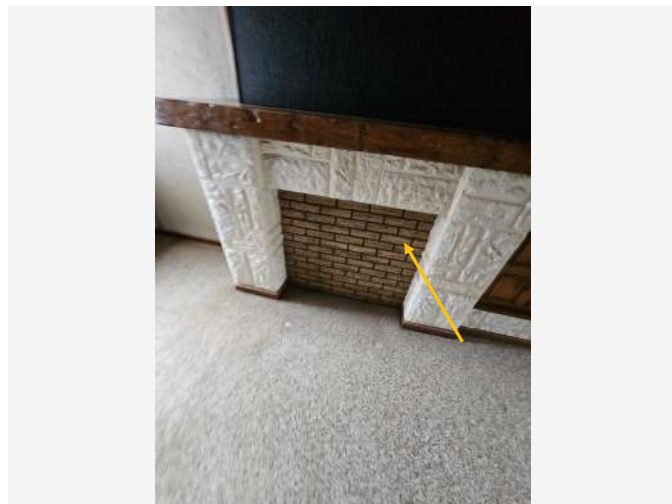
Primaire drager	HVAC infrastructuur en uitrusting
Asbestmateriaal	Verloren bekisting - Plaat
Bindmiddel van asbestmateriaal	Cement
Gebondenheid op basis van bindmiddel	Hecht
Hoeveelheid (oppervlakte - aantal)	<ul style="list-style-type: none"> • 2,00 m² - 3 stuks
Totale oppervlakte	6,00 m ²
Eenvoudig bereikbaar	Ja
Bevestigingswijze	<ul style="list-style-type: none"> • Los (al dan niet bedekt) • Geklemd • Onbekend
Identificatiemethode	Vaststelling zonder monsternamen
Destructieve handeling voor identificatie	Nee
