Asbestinventarisatetest

Kleine Bareelstraat 5/202, 2800 Mechelen

Attestnummer : 20240411-000523.000

Asbestveilig

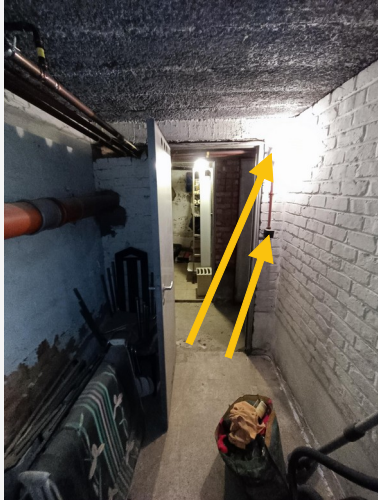
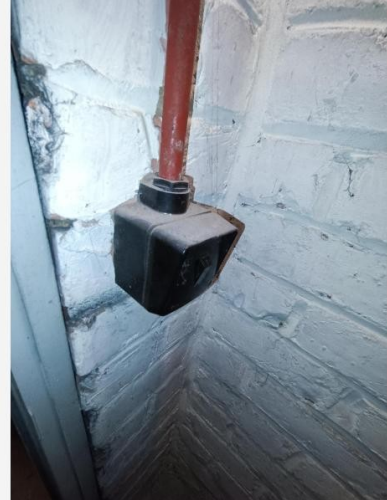
Fiche 1: Bakelieten schakelaars/stopcontacten/armaturen/...

Eindbeoordeling materiaalrisico	Laag materiaalrisico en/of verlaagde kans op vezelvrijgave
---------------------------------	--

Gebondenheid	Categorie 1: hechtgebonden in oorsprong
Asbestsoort (vezeltype)	Crocidoliet aanwezig
Asbestconcentratie	Laag (< 50%)
Afschermingsgraad van het gehele materiaal	Geheel of deels (ook) vrij aan de binnenlucht
Toestand van het materiaal	Onbeschadigd, niet verweerd

- Verwijder dit asbestmateriaal zo snel mogelijk. Volg de toestand goed op.

- Eenvoudige handelingen: mag via doe-het-zelf of door werknemer(s) met opleidingsattest eenvoudige handelingen
Schakelaars, stopcontacten, armaturen en andere gelijkaardige toepassingen kunnen eenvoudig losgeschroefd worden --> EH doe-het-zelf.

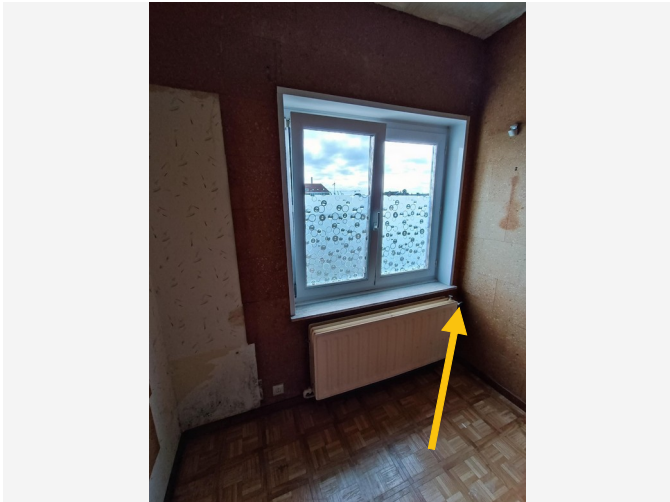
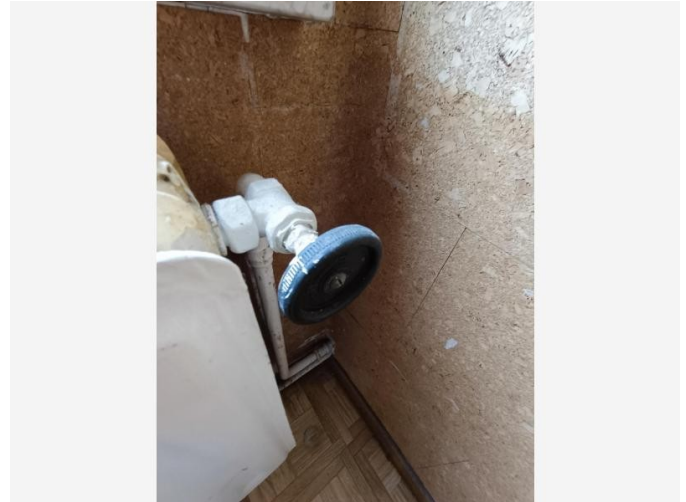
Fiche 2: Bakelieten radiatorknoppen (slaapkamer1, 2, woonkamer)

Eindbeoordeling materiaalrisico	Laag materiaalrisico en/of verlaagde kans op vezelvrijgave
---------------------------------	--

Gebondenheid	Categorie 1: hechtgebonden in oorsprong
Asbestsoort (vezeltype)	Crocidoliet aanwezig
Asbestconcentratie	Laag (< 50%)
Afschermingsgraad van het gehele materiaal	Geheel of deels (ook) vrij aan de binnenlucht
Toestand van het materiaal	Onbeschadigd, niet verweerd

- Verwijder dit asbestmateriaal zo snel mogelijk. Volg de toestand goed op.

- Eenvoudige handelingen: mag via doe-het-zelf of door werknemer(s) met opleidingsattest eenvoudige handelingen
Deze toepassing kan eenvoudig losgeschroefd worden --> EH doe-het-zelf.

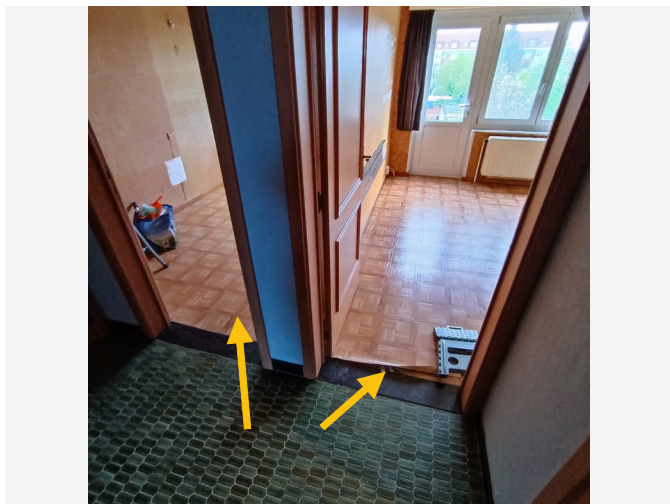
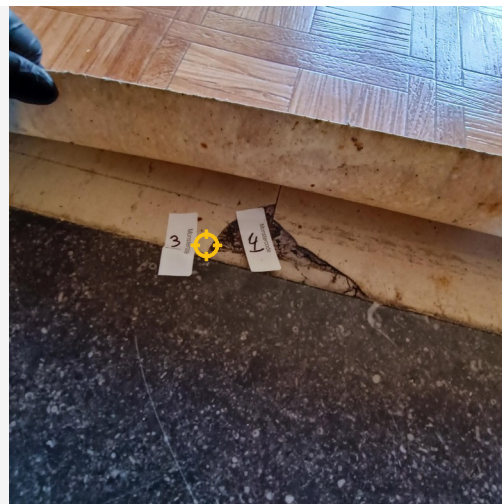
Eindbeoordeling materiaalrisico	Zeer laag materiaalrisico en/of zeer lage kans op vezelvrijgave
Opmerking	De vinyl vloer is een niet stootvaste afscherming van de colovinyl vloer.

Gebondenheid	Categorie 1: hechtgebonden in oorsprong
Asbestsoort (vezeltype)	Alleen chrysotiel
Asbestconcentratie	Laag (< 50%)
Afschermingsgraad van het gehele materiaal	Niet stootvaste afscherming
Toestand van het materiaal	Licht beschadigd, licht verveerd. Intact materiaal type Pical – asbestboard of categorie III 'gebondenheid'

#	Type	Referentie	Resultaat
3.1	Puntmonster	3	Chrysotiel

- Zorg voor een veilig beheer. Vermijd het beschadigen van het asbestmateriaal. Controleer de toestand jaarlijks op wijzigingen.

- Hermetische zone (erkend asbestverwijderaar)
13 jan 2023

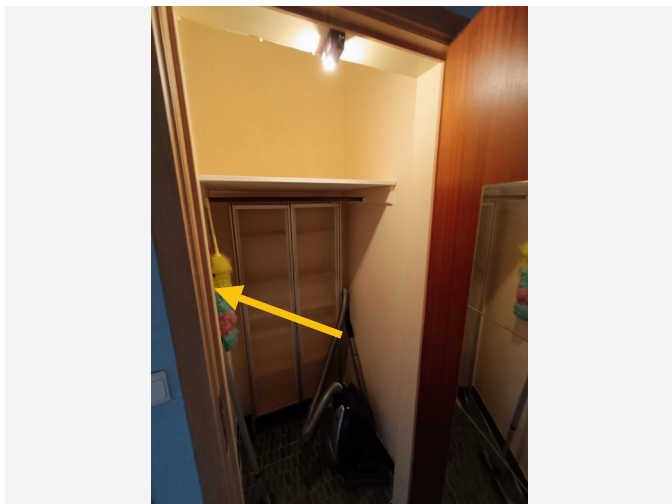
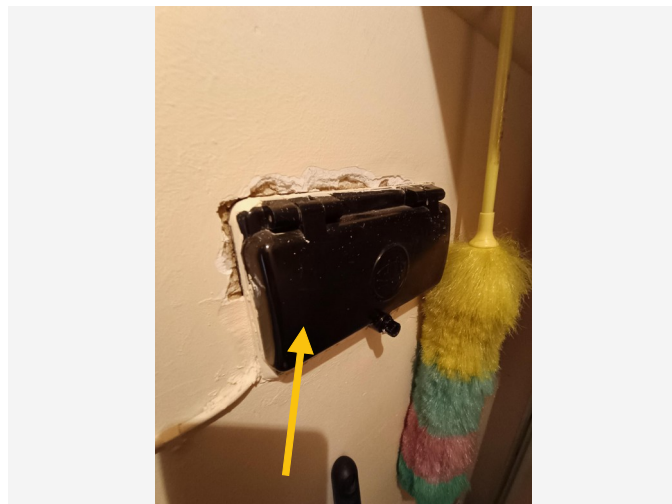
Eindbeoordeling materiaalrisico	Laag materiaalrisico en/of verlaagde kans op vezelvrijgave
---------------------------------	--

Gebondenheid	Categorie 1: hechtgebonden in oorsprong
Asbestsoort (vezeltype)	Crocidoliet aanwezig
Asbestconcentratie	Laag (< 50%)
Afschermingsgraad van het gehele materiaal	Geheel of deels (ook) vrij aan de binnenlucht
Toestand van het materiaal	Onbeschadigd, niet verweerd

Beschrijving	Bakelieten zekeringskast (kast hall)
Omgeving	Binnen
Primaire drager	Binnenwand
Asbestmateriaal	Plaat, paneel, tablet - Type Bakeliet
Bindmiddel van asbestmateriaal	Kunststof of -hars
Gebondenheid op basis van bindmiddel	Hecht

- Verwijder dit asbestmateriaal zo snel mogelijk. Volg de toestand goed op.

- Eenvoudige handelingen: mag via doe-het-zelf of door werknemer(s) met opleidingsattest eenvoudige handelingen
Schakelaars, stopcontacten, armaturen en andere gelijkaardige toepassingen kunnen eenvoudig losgeschroefd worden --> EH doe-het-zelf.

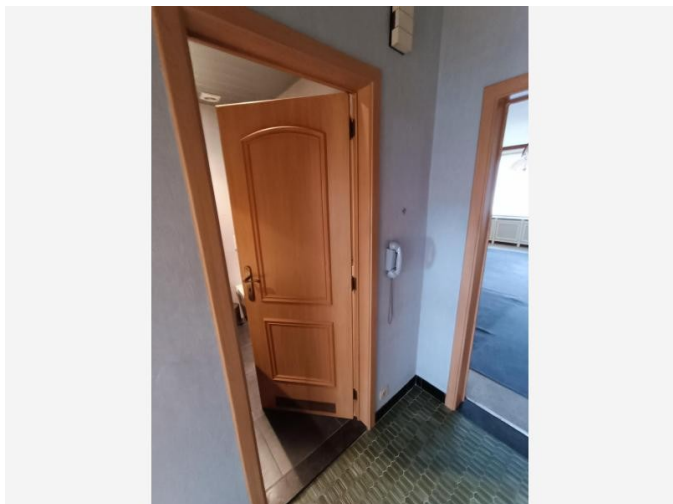
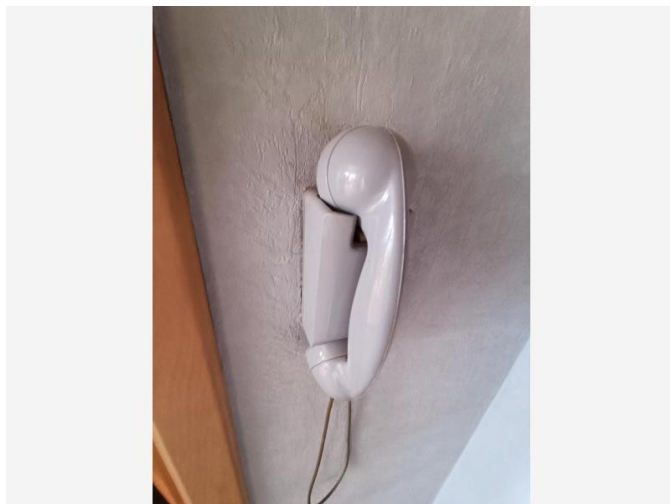
Eindbeoordeling materiaalrisico	Laag materiaalrisico en/of verlaagde kans op vezelvrijgave
---------------------------------	--

Gebondenheid	Categorie 1: hechtgebonden in oorsprong
Asbestsoort (vezeltype)	Crocidoliet aanwezig
Asbestconcentratie	Laag (< 50%)
Afschermingsgraad van het gehele materiaal	Geheel of deels (ook) vrij aan de binnenlucht
Toestand van het materiaal	Onbeschadigd, niet verweerd

Beschrijving	Bakelieten telefoon (hall)
Omgeving	Binnen
Primaire drager	Binnenwand
Asbestmateriaal	Plaat, paneel, tablet - Type Bakeliet
Bindmiddel van asbestmateriaal	Kunststof of -hars
Gebondenheid op basis van bindmiddel	Hecht

- Verwijder dit asbestmateriaal zo snel mogelijk. Volg de toestand goed op.

- Eenvoudige handelingen: mag via doe-het-zelf of door werknemer(s) met opleidingsattest eenvoudige handelingen
Schakelaars, stopcontacten, armaturen en andere gelijkaardige toepassingen kunnen eenvoudig losgeschroefd worden --> EH doe-het-zelf.

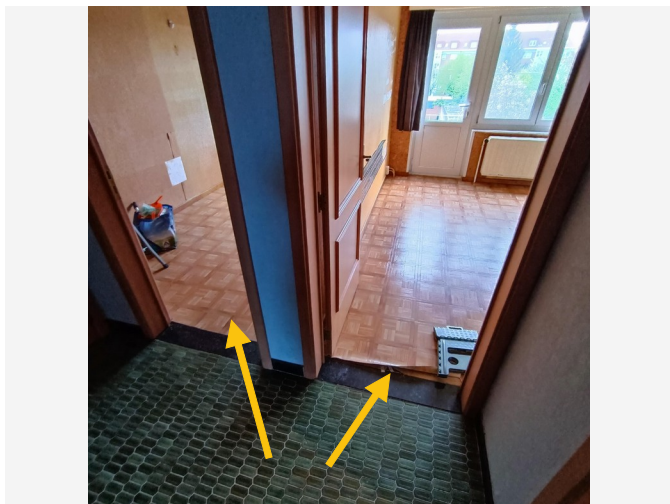
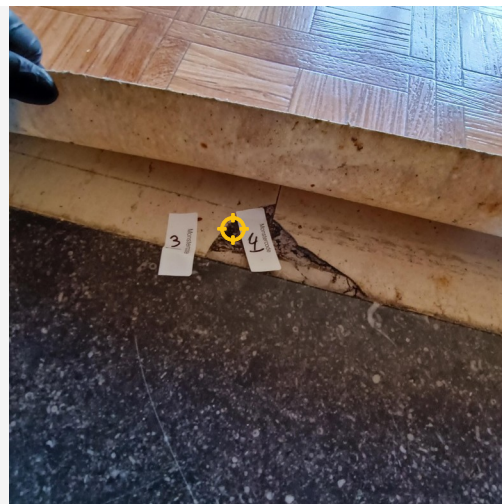
Eindbeoordeling materiaalrisico	Zeer laag materiaalrisico en/of zeer lage kans op vezelvrijgave
---------------------------------	---

Gebondenheid	Categorie 1: hechtgebonden in oorsprong
Asbestsoort (vezeltype)	Alleen chrysotiel
Asbestconcentratie	Laag (< 50%)
Afschermingsgraad van het gehele materiaal	Stootvaste afscherming of omkasting
Toestand van het materiaal	Licht beschadigd, licht verweerd. Intact materiaal type Pical – asbestboard of categorie III 'gebondenheid'

#	Type	Referentie	Resultaat
6.1	Puntmonster	4	Chrysotiel

Beschrijving	Lijm colovinyl tegels (slaapkamer 1, 2)
Omgeving	Binnen
Primaire drager	Vloer
Asbestmateriaal	In-situ afwerkingslagen - Lijmlaag
Bindmiddel van asbestmateriaal	Lijm
Gebondenheid op basis van bindmiddel	Hecht
Hoeveelheid (oppervlakte - dikte - aantal)	<ul style="list-style-type: none">• 21,00 m² - 2,00 mm - 1 stuk
Totaal volume	0,042 m ³
Eenvoudig bereikbaar	Ja
Bevestigingswijze	<ul style="list-style-type: none">• Verlijmd, ingegoten, versmeerd
Identificatiemethode	Vaststelling met monsternamen
Destructieve handeling voor identificatie	Nee
Opmerking	<p>De niet verdachte vinyl vloer bedekt de colovinyl tegels, hieronder ligt de zwarte lijmlaag.</p> <p>Deze oppervlakte is een berekende schatting. Er worden geen rechten verleend aan deze oppervlaktes.</p>

- Zorg voor een veilig beheer. Vermijd het beschadigen van het asbestmateriaal. Controleer de toestand jaarlijks op wijzigingen.

- Hermetische zone (erkend asbestverwijderaar)
Strengere regels voor het verwijderen van asbesthoudende tegels en lijmlagen (vanaf 1/02/2023)

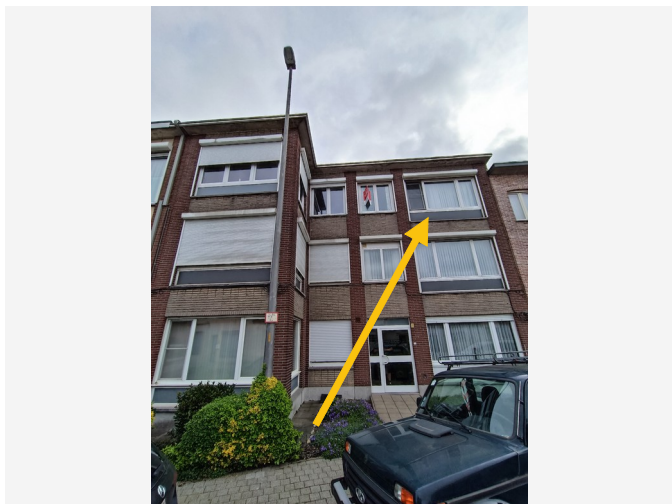
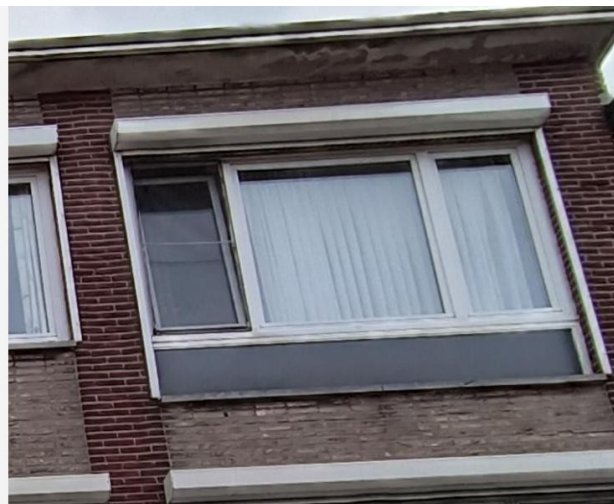
Eindbeoordeling materiaalrisico	Laag materiaalrisico en/of verlaagde kans op vezelvrijgave
---------------------------------	--

- Zorg voor een veilig beheer. Vermijd het beschadigen van het asbestmateriaal. Controleer de toestand jaarlijks op wijzigingen.

- Eenvoudige handelingen: mag via doe-het-zelf of door werknemer(s) met opleidingsattest eenvoudige handelingen
EH via doe-het zelf : gebruik een FFP3 masker, handschoenen en tyvek . Maak de platen voorzichtig los zonder te breken , verpak dubbel met plastic folie. Als hechtgebonden afval naar het containerpark brengen.

EH opgeleid personeel 8 u basis . Bij vervangen van de ramen/deuren kunnen de panelen mee verwijderd worden door de plaatsers van nieuw raamwerk. Alle werknemer(s) moeten wel beschikken over een opleidingsattest eenvoudige handelingen 8u.

Raam/deur kader stofvrij maken dmv puntafzuiging met een hepa stofzuiger.

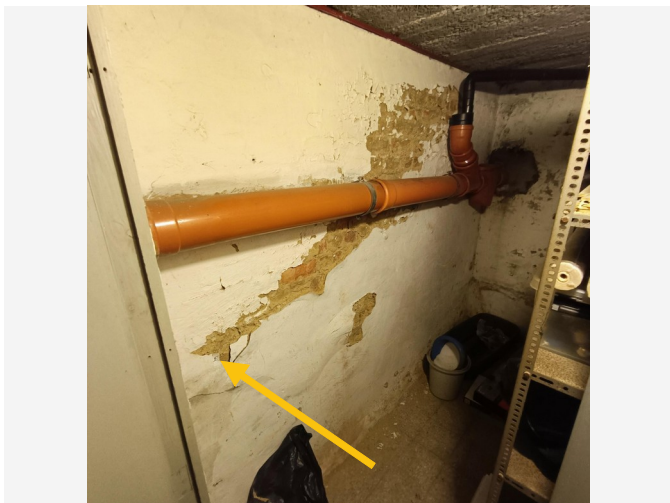
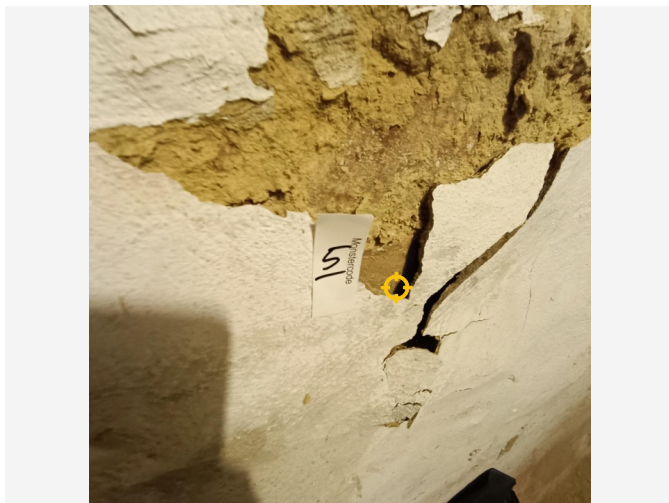
Fiche 14: Pleisterwerk muren (kelderberging 202 A, 202 B)

Geen asbest

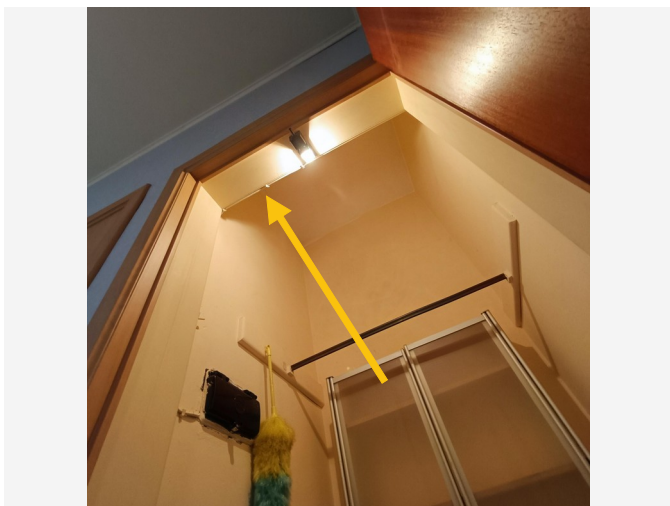
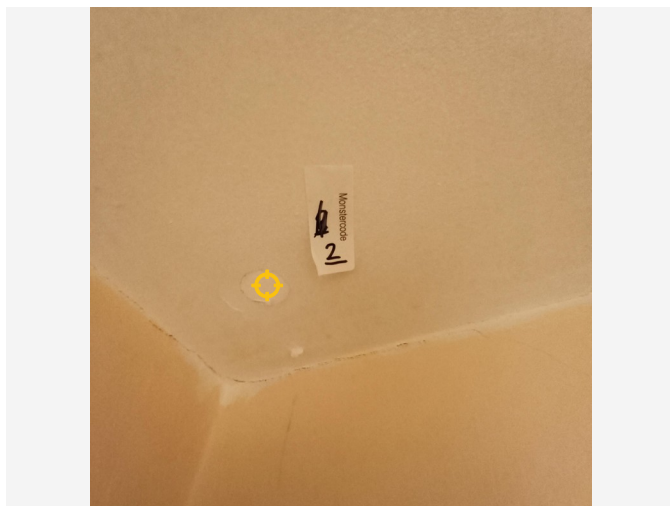
Fiche 15: Pleisterwerk plafonds

Geen asbest

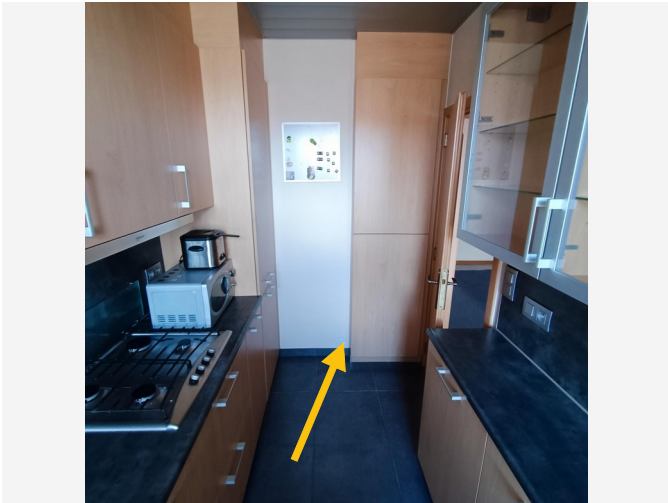
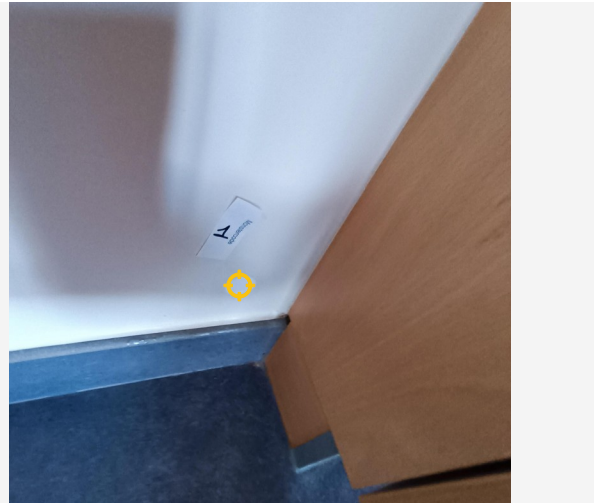
Fiche 16: Pleisterwerk muren (appartement)

Geen asbest
