Asbestinventarisatetest

Leuvensesteenweg 96, 2800 Mechelen

Attestnummer : 20240519-000078.000

Niet-asbestveilig

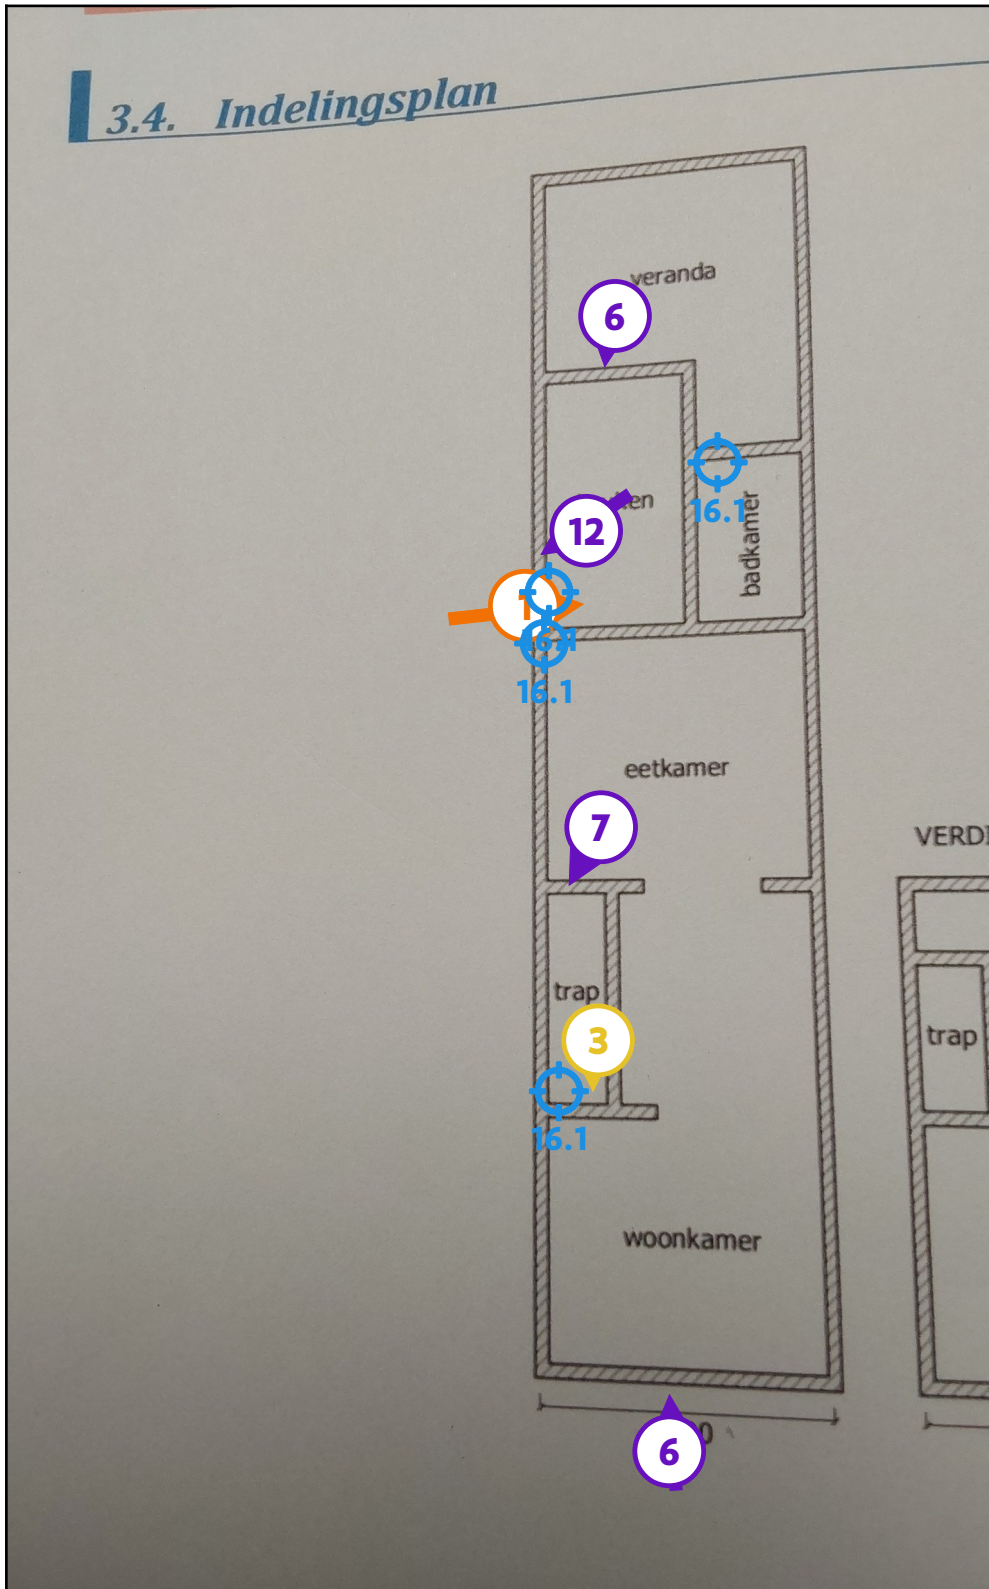
Plan 1.6: 1.0 Glv

1. Schouwbus dak	Asbestmateriaal	Verwijderen
3. Bakeliet zekeringkast	Asbestmateriaal	Zorgvuldig beheren
6. Mastiek/silicone soepel	Advies	-
7. Kachel woonkamer afdichtingskoord	Advies	-
12. Gasketel met verdachte pakking	Advies	-
16. Pleister Muren(Staalname)	Geen asbest	-
16.1 Code: mm01	Mengmonster	-

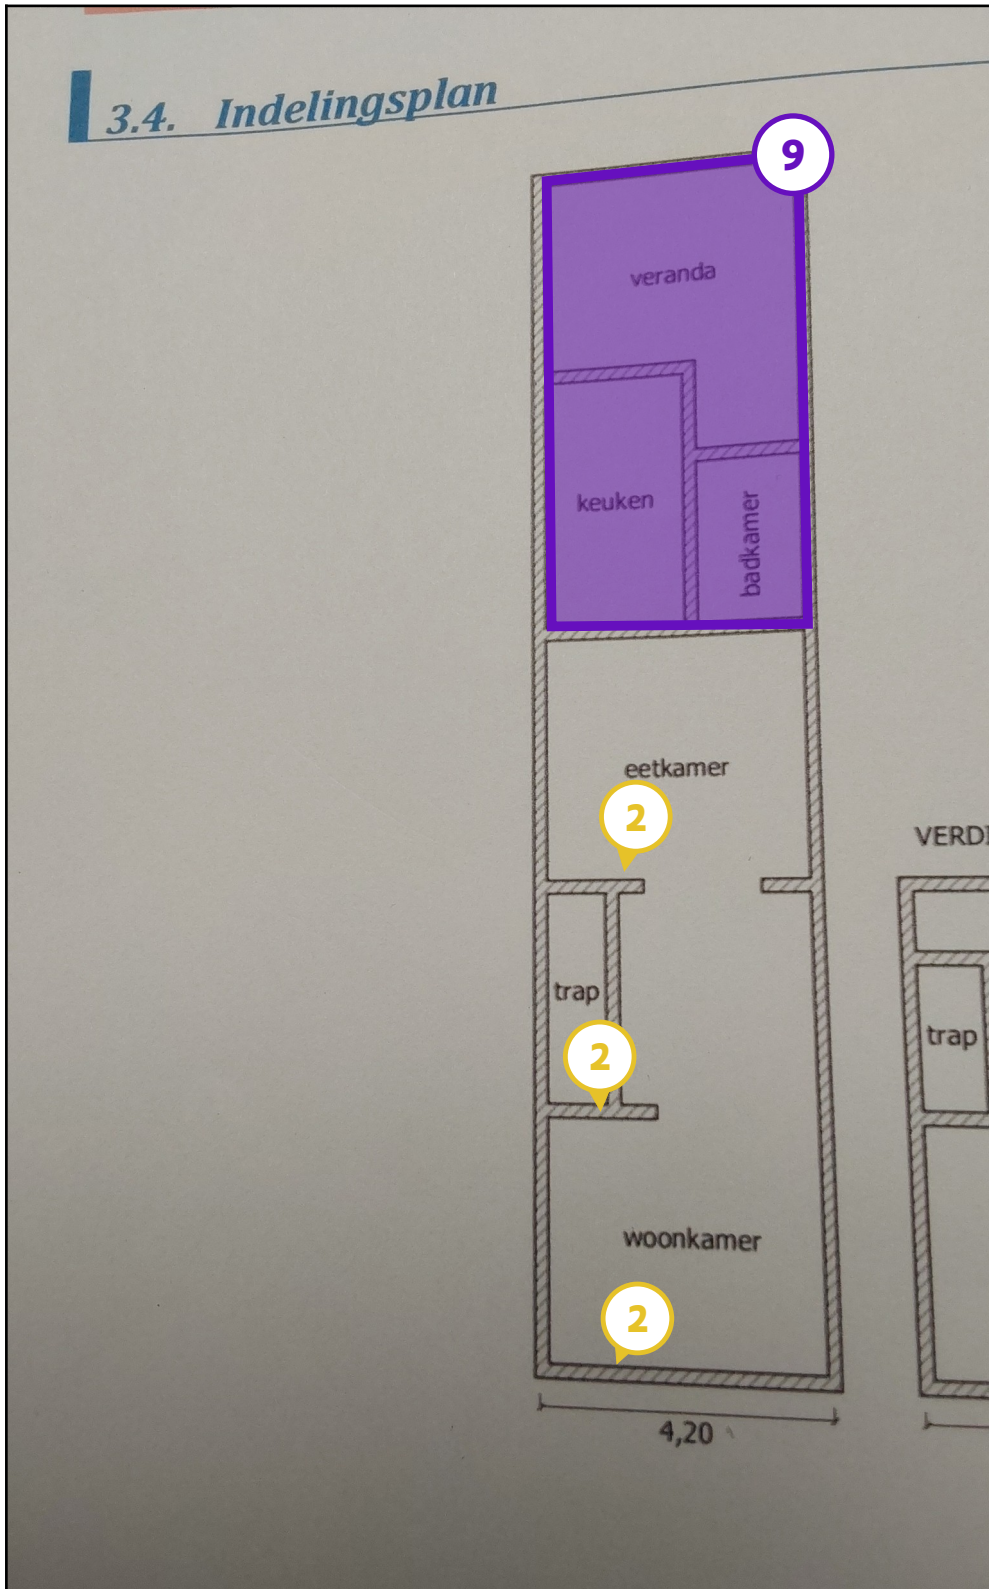
Plan 1.8: 1.0 Glv

2. Bakeliet stopcontact(en) schakelaar(s)	Asbestmateriaal	Zorgvuldig beheren
9. Vloertegels	Advies	-

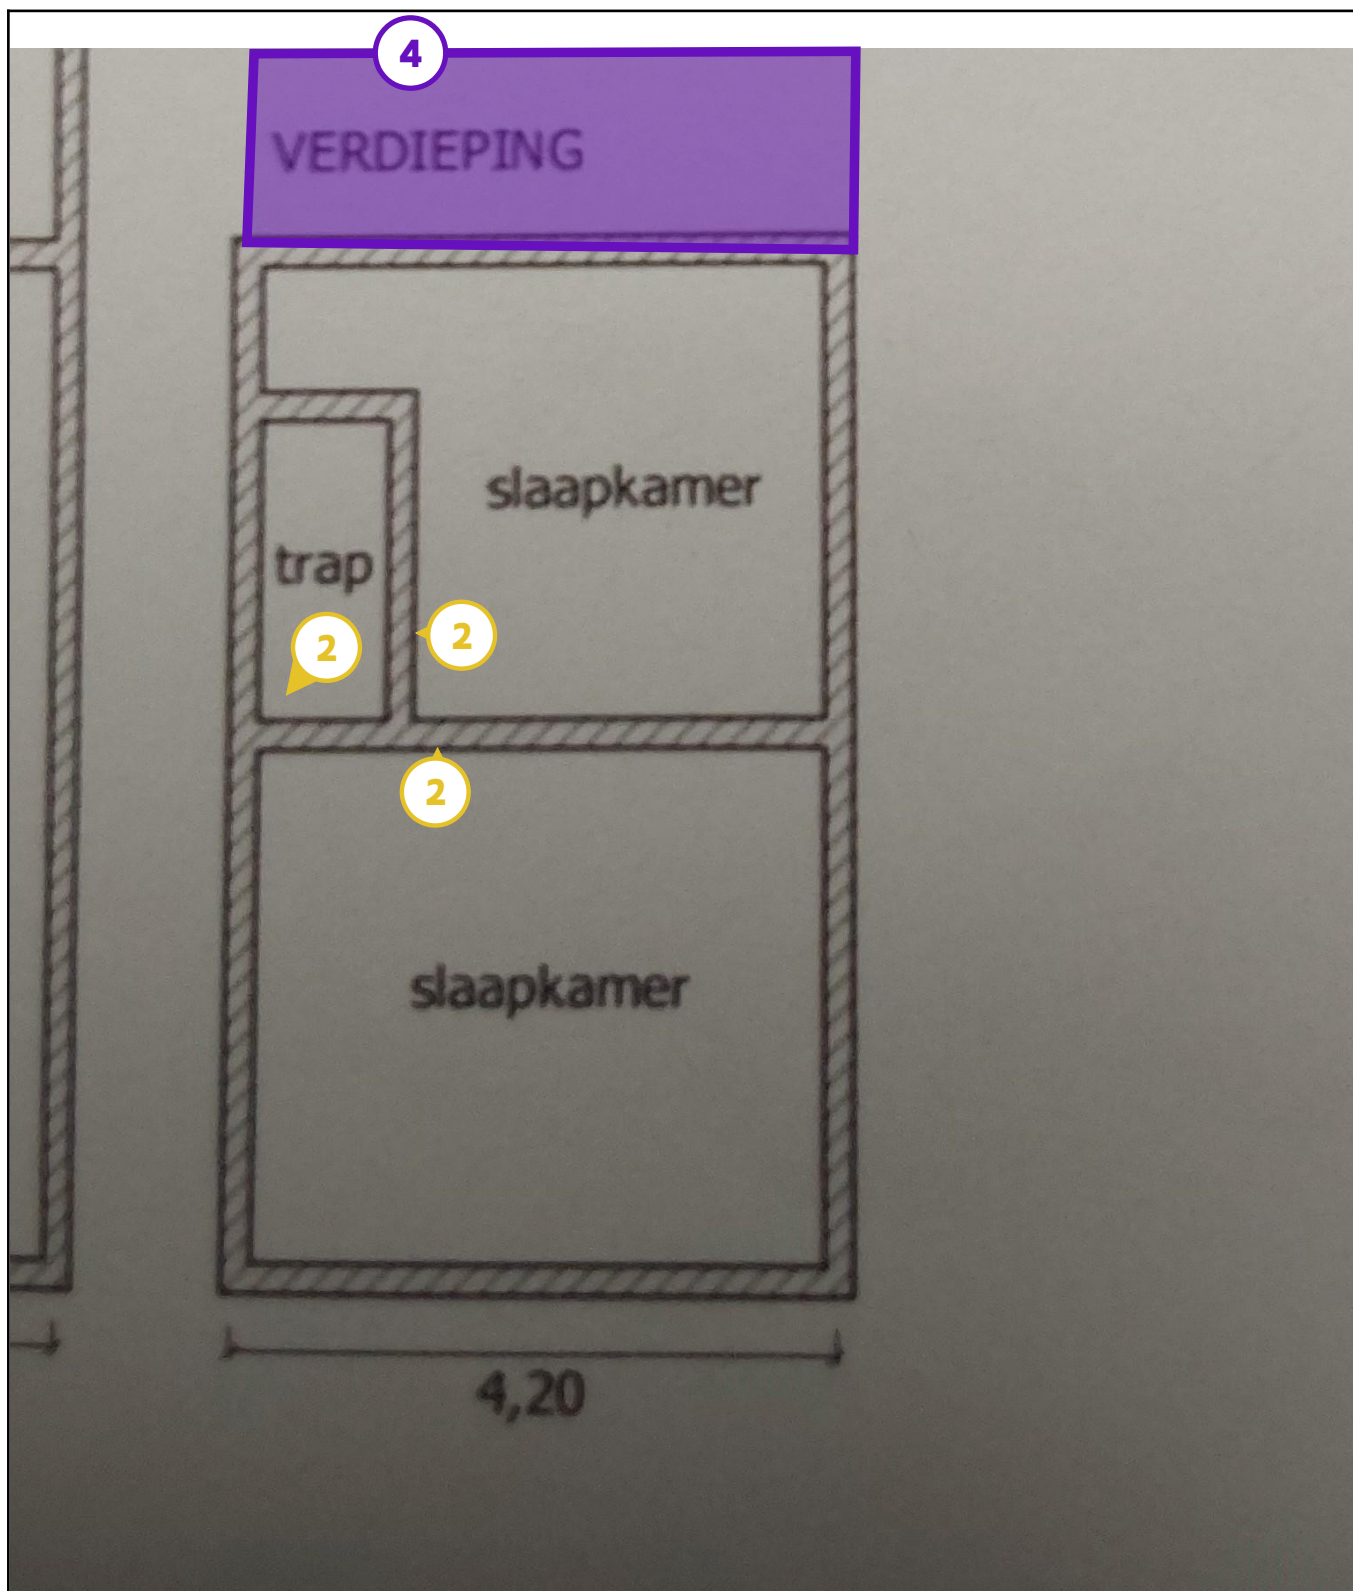
Plan 1.9: 1.1 1ste v

2. Bakeliet stopcontact(en) schakelaar(s)	Asbestmateriaal	Zorgvuldig beheren
4. Roofing dak	Advies	-

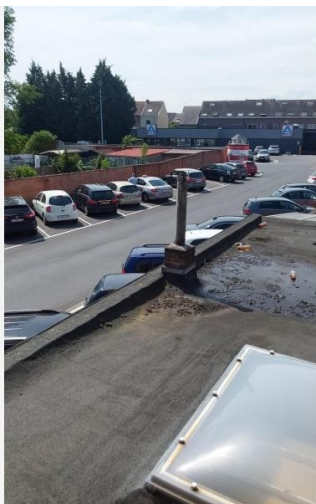
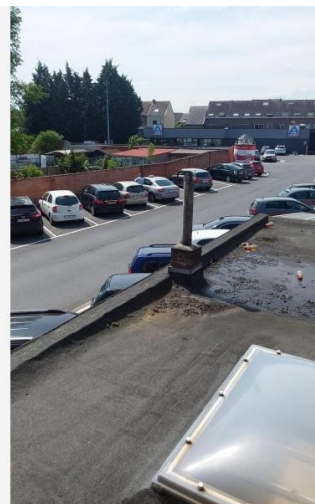
Het asbestmateriaal valt onder de mijlpaal van 2034.

Verwijderen

Eindbeoordeling materiaalrisico	Verhoogd materiaalrisico en/of verhoogde kans op vezelvrijgave
---------------------------------	--

Beschrijving	Schouwbus dak
Omgeving	Buiten
Primaire drager	HVAC infrastructuur en uitrusting
Asbestmateriaal	Rookgaskanaal
Bindmiddel van asbestmateriaal	Cement
Gebondenheid op basis van bindmiddel	Hecht
Hoeveelheid (lengte - omtrek - dikte - aantal)	<ul style="list-style-type: none">• 2,00 m - 65,00 cm - 1,00 cm - 1 stuk
Totaal volume	0,013 m ³
Eenvoudig bereikbaar	Ja
Bevestigingswijze	<ul style="list-style-type: none">• Geklemd

- Zorg voor een veilig beheer. Vermijd het beschadigen van het asbestmateriaal. Controleer de toestand jaarlijks op wijzigingen.

- Eenvoudige handelingen: mag via doe-het-zelf of door werknemer(s) met opleidingsattest eenvoudige handelingen
Door lastige verlijming, ingemetst of ingebetoneerd is dit een lastige toepassing om in zijn geheel zonder breuken te verwijderen. Best door aannemer met opleidingsattest te verwijderen.

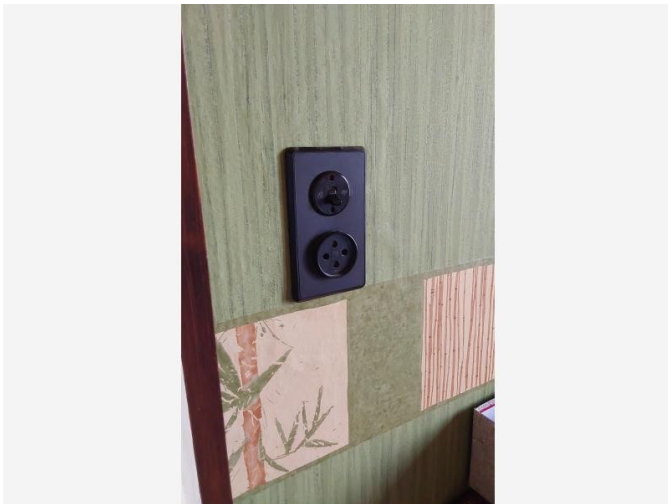
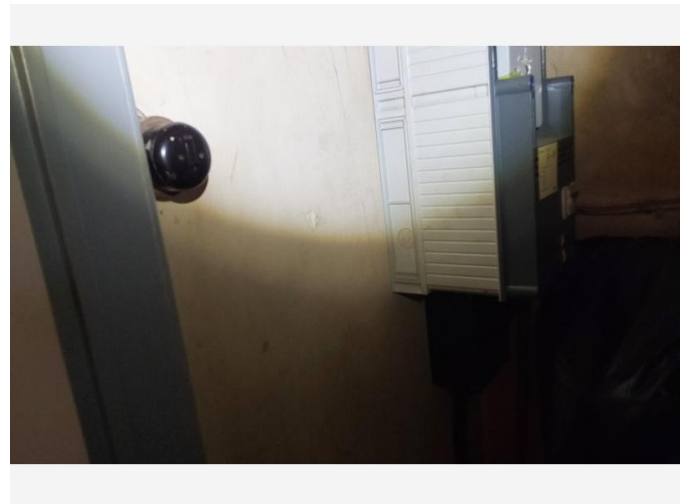
Het asbestmateriaal valt onder de mijlpaal van 2040.

Zorgvuldig beheren

Eindbeoordeling materiaalrisico	Laag materiaalrisico en/of verlaagde kans op vezelvrijgave
---------------------------------	--

Beschrijving	Bakeliet stopcontact(en) schakelaar(s)
Omgeving	Binnen
Primaire drager	Communicatie en elektrische infrastructuur en uitrusting
Asbestmateriaal	Plaat, paneel, tablet - Type Bakeliet
Bindmiddel van asbestmateriaal	Kunststof of -hars
Gebondenheid op basis van bindmiddel	Hecht
Hoeveelheid (oppervlakte - dikte - aantal)	• 0,23 m ² - 0,50 cm - 1 stuk
Totaal volume	0,001 m ³
Eenvoudig bereikbaar	Ja
Bevestigingswijze	• Geschroefd
Identificatiemethode	Vaststelling zonder monsternamen

Destructieve handeling voor identificatie	Nee
Opmerking	<p>Bakeliet kan altijd asbest bevatten. deze armaturen kan men best voorzichtig losschroeven en dubbel verpakt afvoeren. Er worden geen rechten verleend aan de oppervlakte. Aanwezig verspreid in de woning.</p>

- Zorg voor een veilig beheer. Vermijd het beschadigen van het asbestmateriaal. Controleer de toestand jaarlijks op wijzigingen.

- Eenvoudige handelingen: mag via doe-het-zelf of door werknemer(s) met opleidingsattest eenvoudige handelingen
Bakeliet kan altijd asbest bevatten. deze armaturen kan men best voorzichtig losschroeven en dubbel verpakt afvoeren

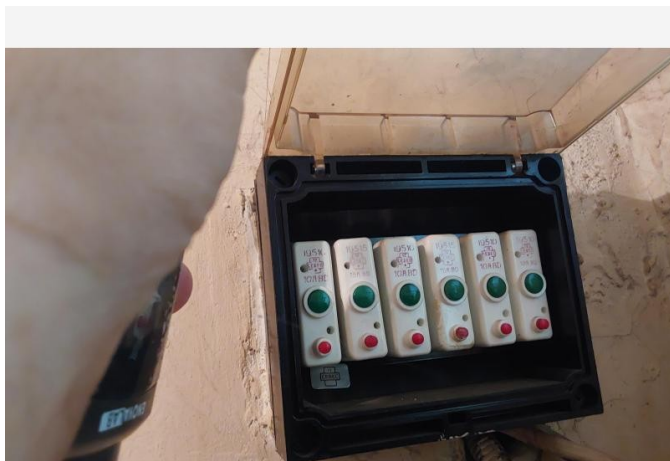
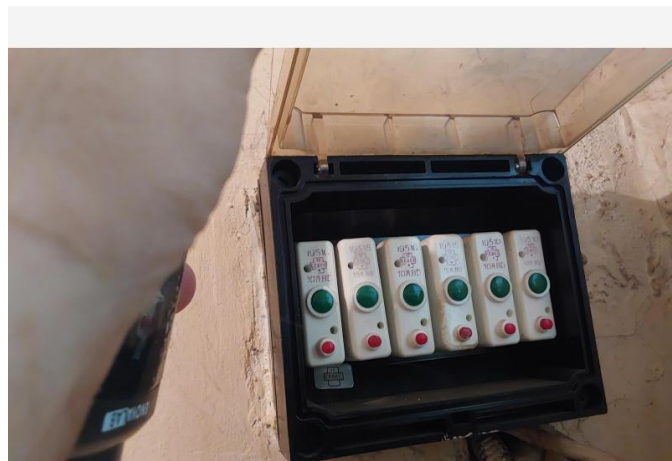
Het asbestmateriaal valt onder de mijlpaal van 2040.

Zorgvuldig beheren

Eindbeoordeling materiaalrisico	Laag materiaalrisico en/of verlaagde kans op vezelvrijgave
---------------------------------	--

Beschrijving	Bakeliet zekeringkast
Omgeving	Binnen
Primaire drager	Communicatie en elektrische infrastructuur en uitrusting
Asbestmateriaal	Plaat, paneel, tablet - Type Bakeliet
Bindmiddel van asbestmateriaal	Kunststof of -hars
Gebondenheid op basis van bindmiddel	Hecht
Hoeveelheid (oppervlakte - dikte - aantal)	• 0,23 m ² - 0,50 cm - 1 stuk
Totaal volume	0,001 m ³
Eenvoudig bereikbaar	Ja
Bevestigingswijze	• Geschroefd
Identificatiemethode	Vaststelling zonder monsternamen

Destructieve handeling voor identificatie	Nee
Opmerking	Bakeliet kan altijd asbest bevatten. deze armaturen kan men best voorzichtig losschroeven en dubbel verpakt afvoeren. Er worden geen rechten verleend aan de oppervlakte.

- Zorg voor een veilig beheer. Vermijd het beschadigen van het asbestmateriaal. Controleer de toestand jaarlijks op wijzigingen.

- Eenvoudige handelingen: mag via doe-het-zelf of door werknemer(s) met opleidingsattest eenvoudige handelingen
Bakeliet kan altijd asbest bevatten. deze armaturen kan men best voorzichtig losschroeven en dubbel verpakt afvoeren

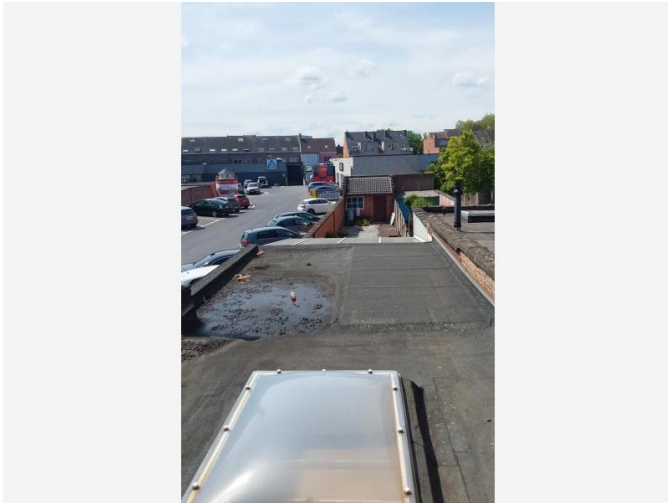
Nieuwe roofing volgens aangeleverde documentatie. Asbestdeskundige kan geen uitspraak doen over onderliggende lagen.

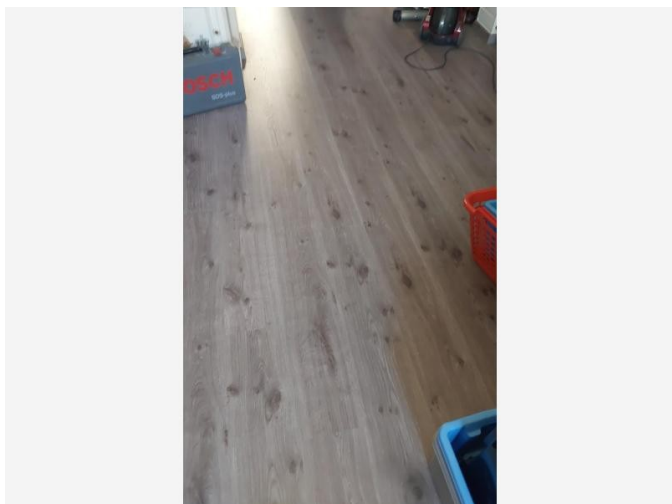
Hout bevat geen asbest, dus niet asbestverdacht

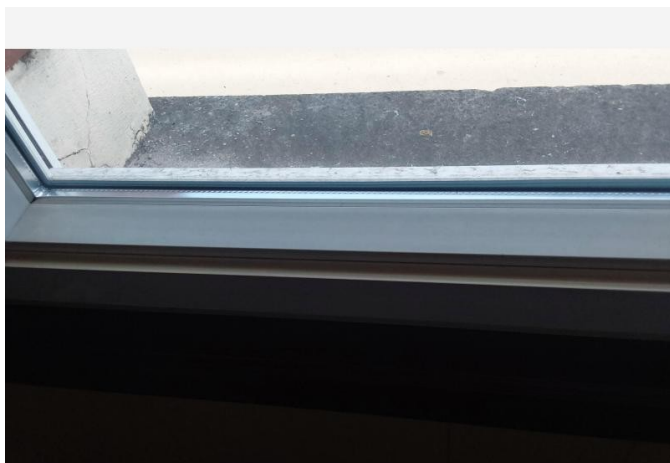
Mastiek is soepel en dus niet asbestverdacht.

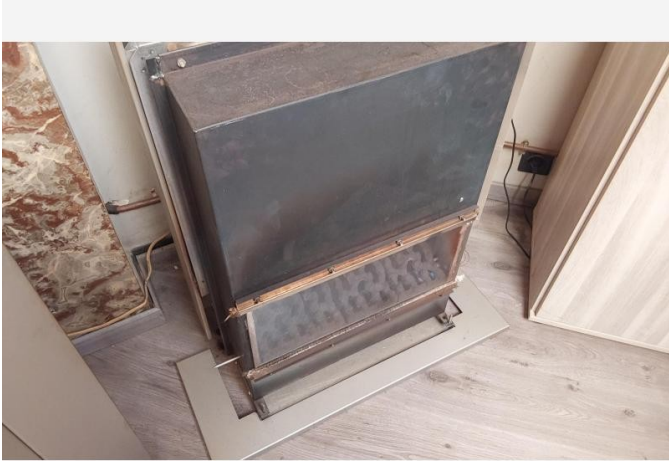
Kachel vernieuwd na 2001(zie foto met kernplaatje)

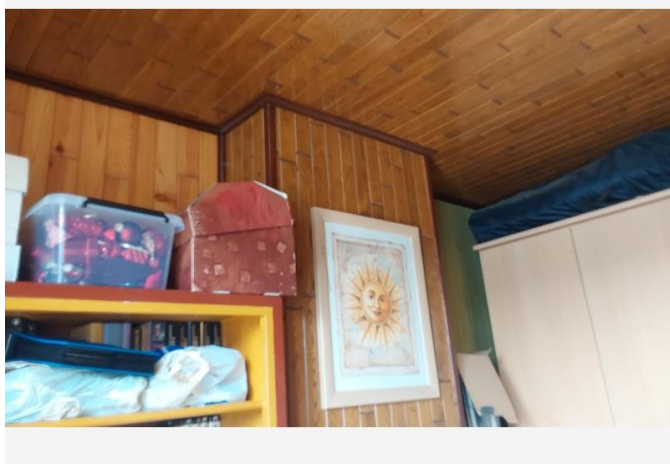
De plafonds zijn afgewerkt met houten platen, deze zijn niet asbestverdacht. Deskundige kan geen uitspraak doen over achterliggende lagen.

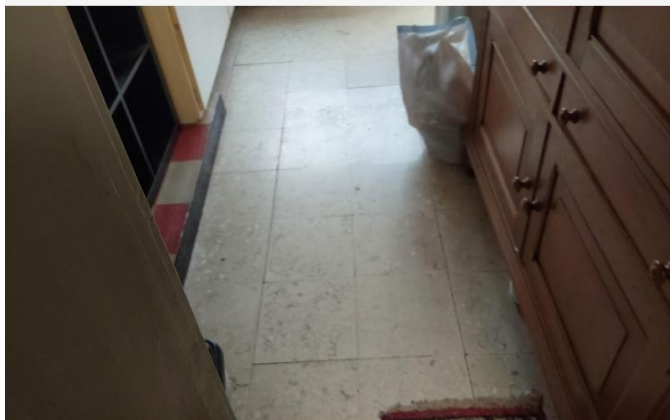
Tegels zijn intact , asbestdeskundige kan geen uitspraak doen over onderliggende lagen.

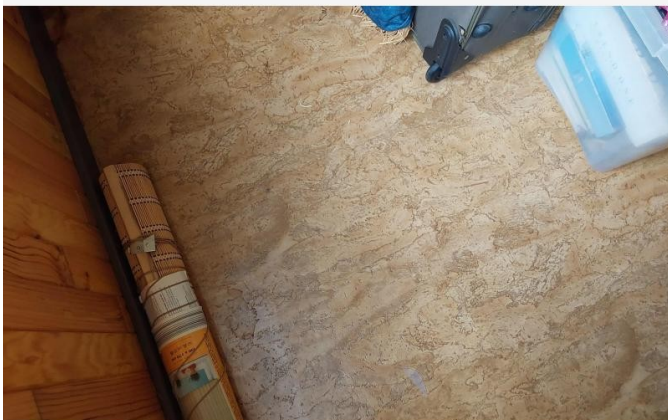
De vloerzeil is soepel en in pvc dus niet asbestverdacht

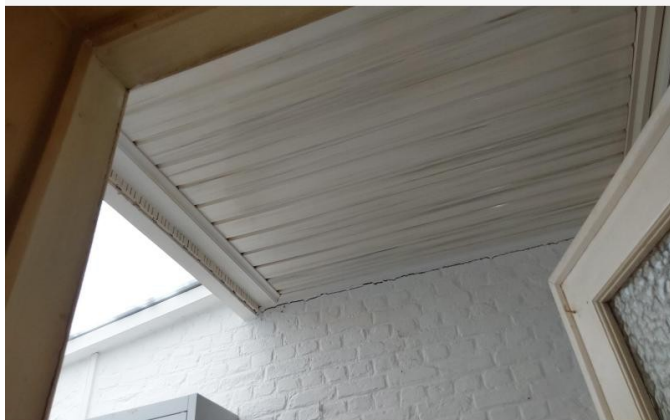
Het plafond is afgewerkt met pvc latten. Deskundige kan geen uitspraak doen over achterliggende lagen.

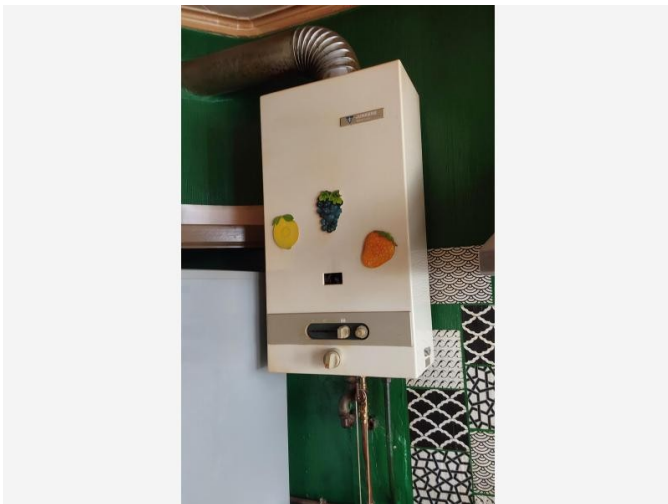
In de ketel (potentieel risico bouwjaar) steekt een pakking dat asbestverdacht is. Bij werken en vervanging dien je met de nodige voorzorgen dit te benaderen. Geen kernplaatje aanwezig.

Identificatiemethode	Redelijk vermoeden
Primaire drager	HVAC infrastructuur en uitrusting
(Asbest)materiaal	Pakking, dichting
Bindmiddel	Karton - papier - viltachtig
Gebondenheid bindmiddel	Niet-hechtgebonden

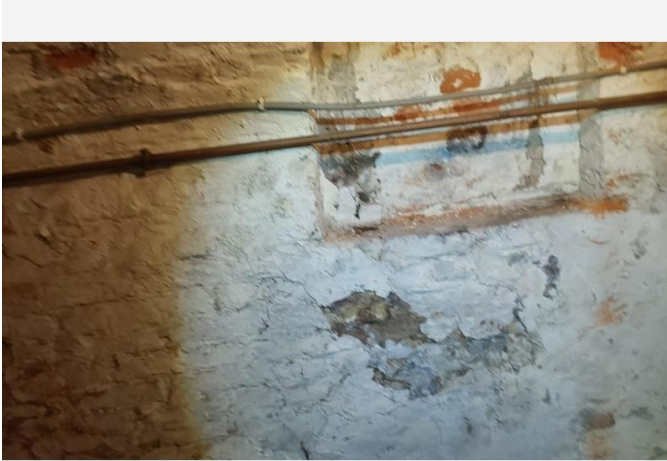
Kelder is opgebouwd uit stenen vloer en muren en dus niet asbesthoudend.

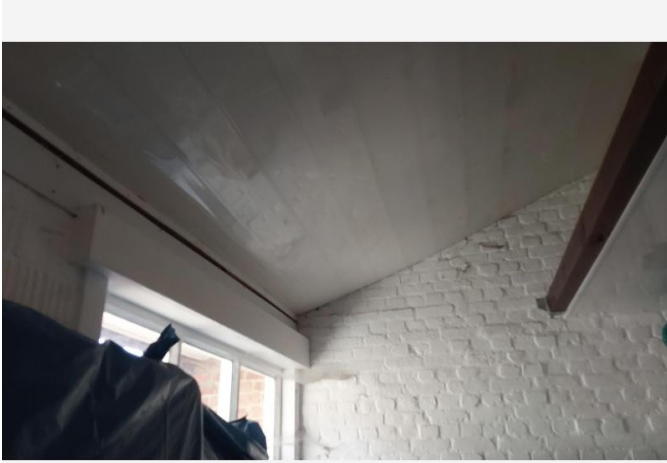
Garagebox is opgebouwd uit stenen vloer en muren en dus niet asbesthoudend.

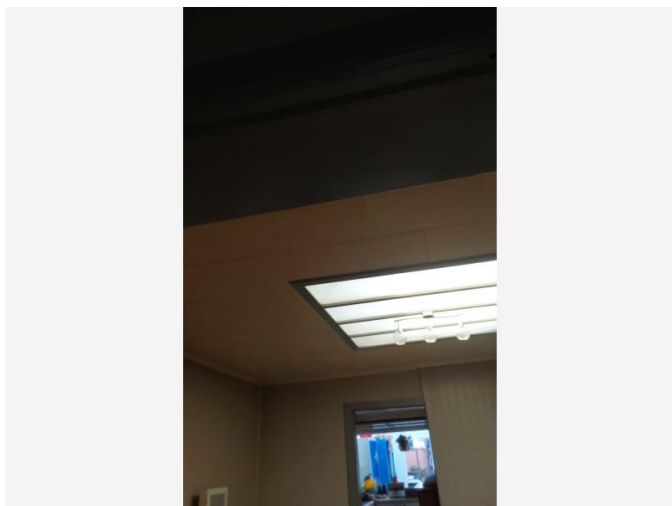
Plafond is opgebouwd uit pu panelen (niet-asbestverdacht), asbestdeskundige kan geen uitspraak doen over onderliggende lagen.

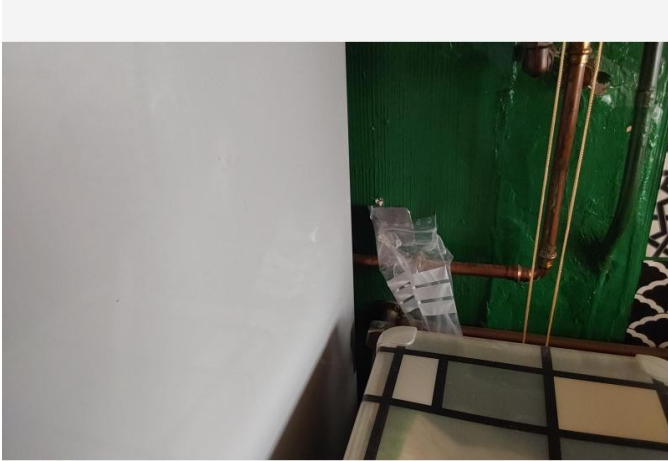
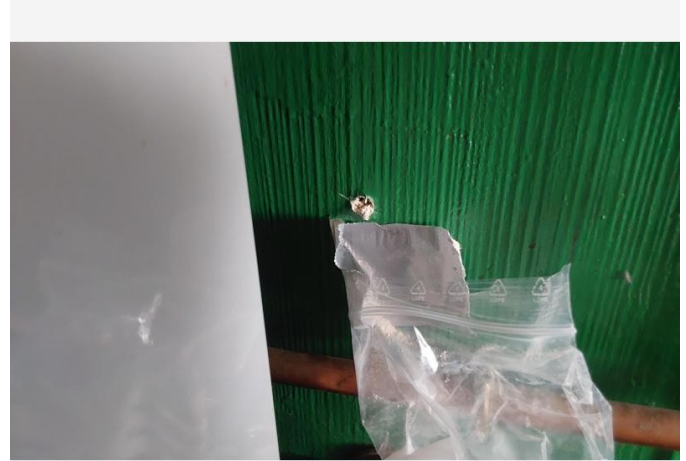
Geen asbest

#	Type	Referentie	Resultaat
16.1	Mengmonster	mm01	Geen asbest

Beschrijving	Pleister Muren(Staalname)
Omgeving	Binnen
Primaire drager	Binnenwand
Bindmiddel van materiaal	Gips - kalk
