# Asbestinventarisatetest

Elektriciteitstraat 24, 2800 Mechelen

Attestnummer : 20260324-000045.000

Uitgegeven op : 24.03.2026

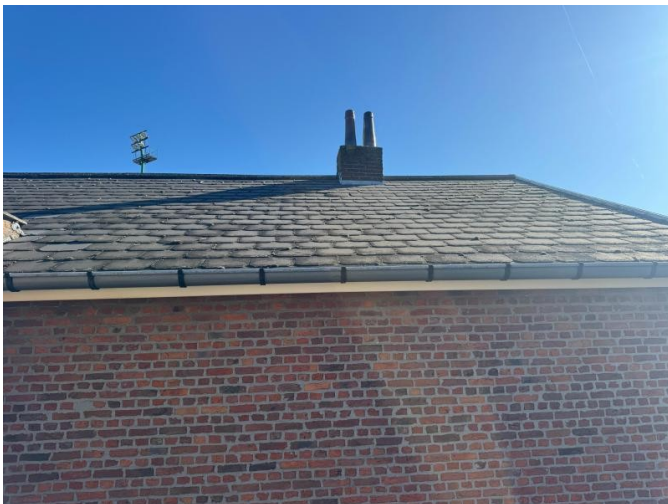
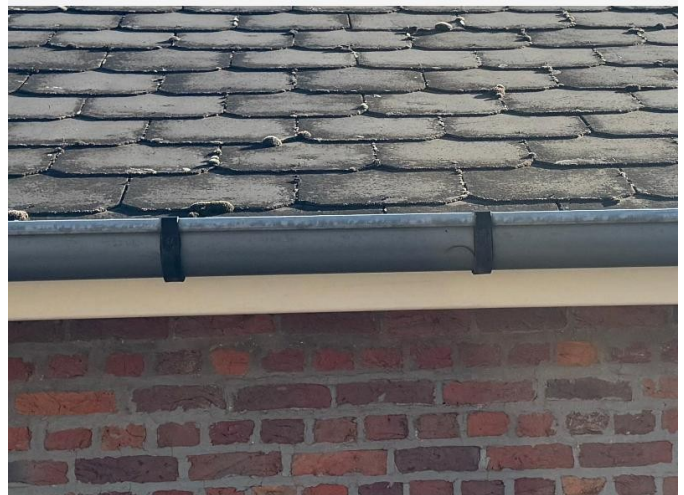
**Dringend verwijderen**

| Beschrijving | Mos/sediment in de dakgoot |
| Bron van de resten | Asbesthoudend dak |
| Gebondenheid resten | Niet hecht |

- Verwijder het asbestafval.

- Eenvoudige handelingen: mag via doe-het-zelf of door werknemer(s) met opleidingsattest eenvoudige handelingen  
Verwijder het afval via het riool.

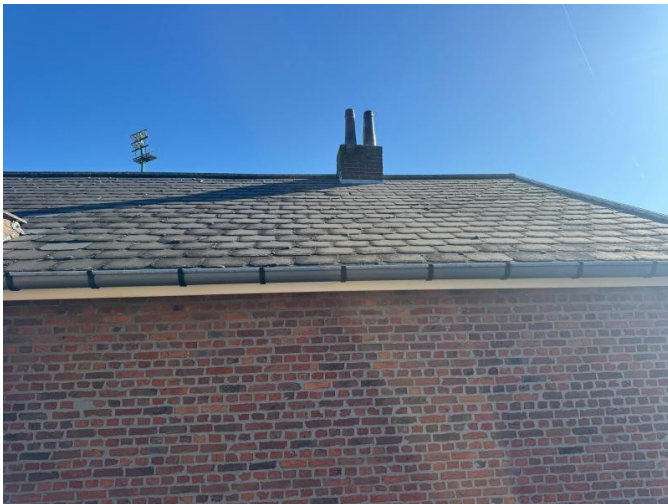
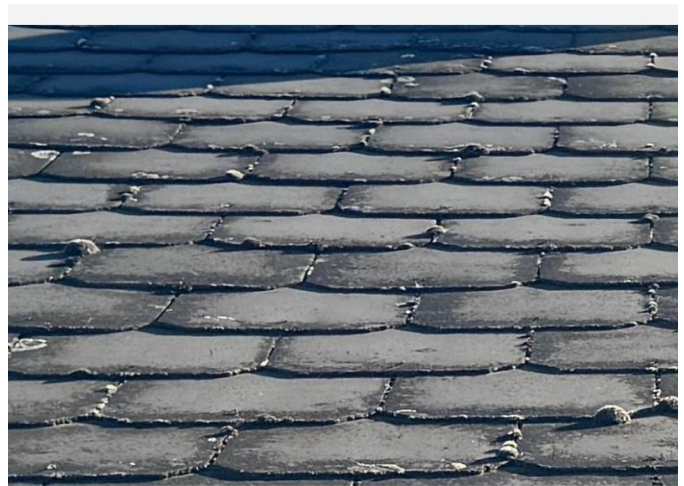
Verwijderen

| Eindbeoordeling materiaalrisico | Verhoogd materiaalrisico en/of verhoogde kans op vezelvrijgave |

| Toestand van het materiaal | Matig beschadigd, matig verweerd |

| # | Type | Referentie | Resultaat |
|---|---|---|---|
| 2.1 | Puntmonster | 8 | Chrysotiel |

| Beschrijving | Dak bestaande uit leien |

- Verwijder dit asbestmateriaal zo snel mogelijk. Volg de toestand goed op.
- Hemelwater dat afspoelt van asbestcement daken of gevels kan asbestdeeltjes bevatten. Gebruik het enkel voor gesloten circuits (bv. spoelen toiletten). Reinig na het vervangen van het dak of de gevel de dakgoten en regenwaterput of -ton om asbesthoudend sediment of slib te verwijderen

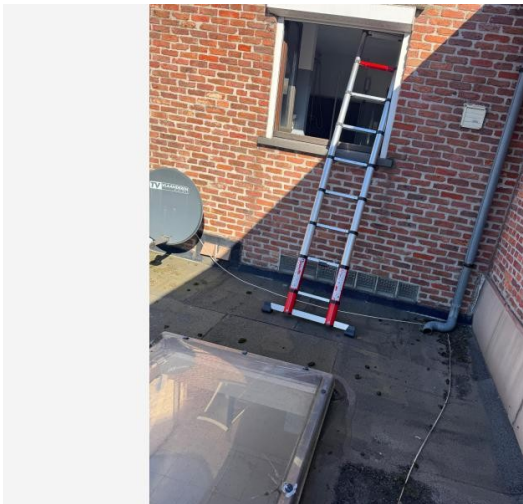
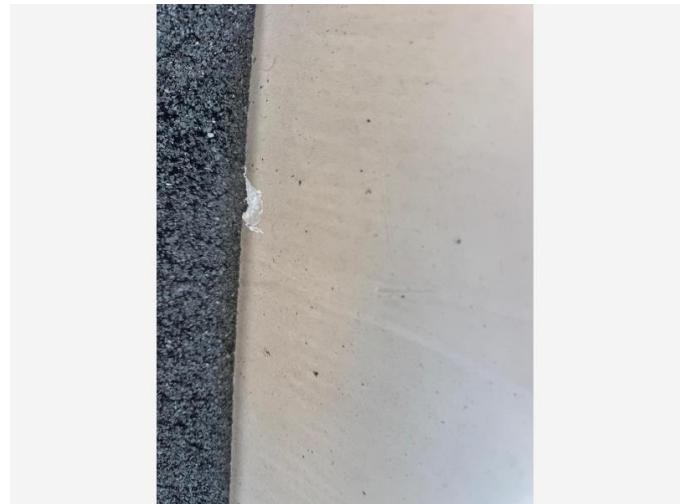
Zorgvuldig beheren

| Eindbeoordeling materiaalrisico | Laag materiaalrisico en/of verlaagde kans op vezelvrijgave |

| Toestand van het materiaal | Licht beschadigd, licht verweerd. Intacte calciumsilicaatplaat of materiaal met categorie 3-gebondenheid |

| # | Type | Referentie | Resultaat |
|---|---|---|---|
| 3.1 | Puntmonster | 7 | Chrysotiel |

| Beschrijving | Paneel gevel aan plat dak |

- Zorg voor een veilig beheer. Vermijd het beschadigen van het asbestmateriaal. Controleer de toestand jaarlijks op wijzigingen.

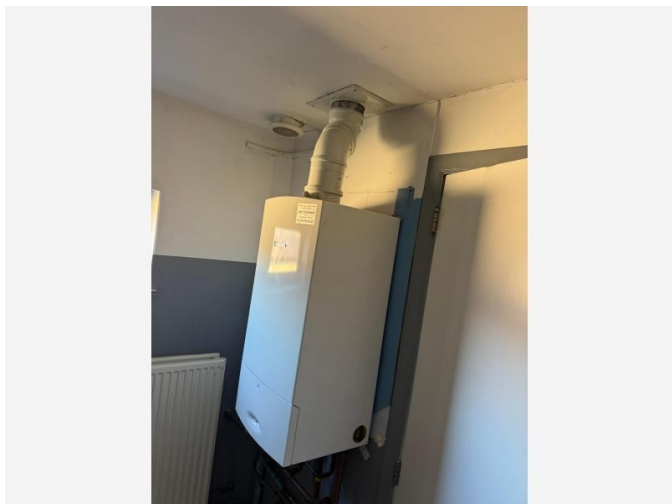
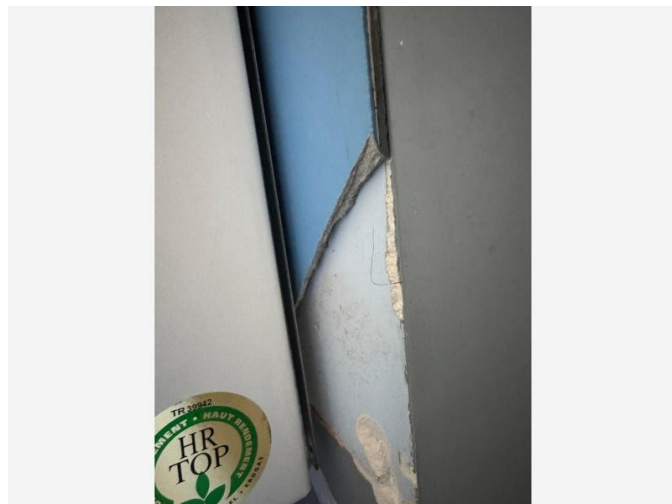
Zorgvuldig beheren

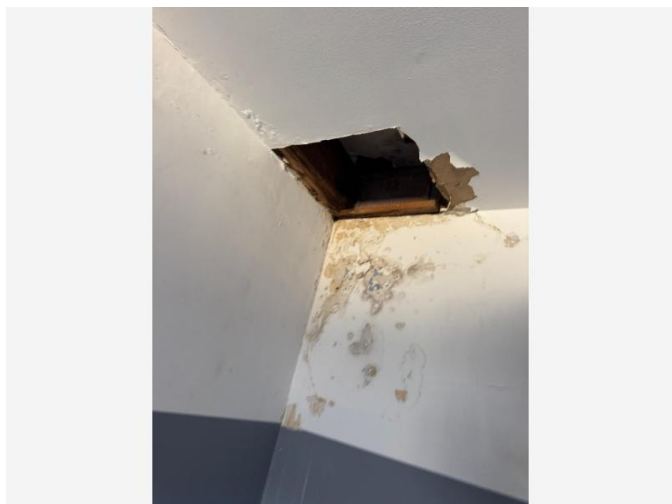
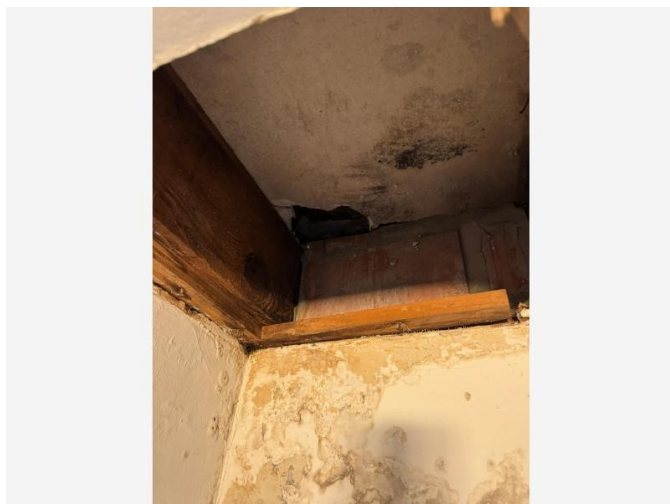
## Fiche 11: Pleister plaat plafond badkamer

Geen asbest

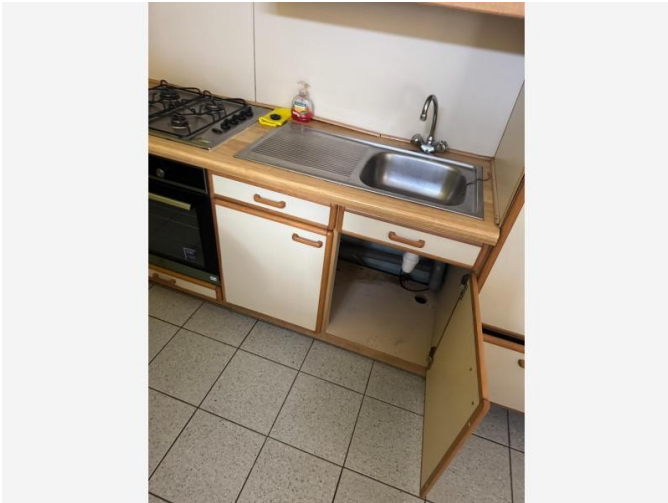
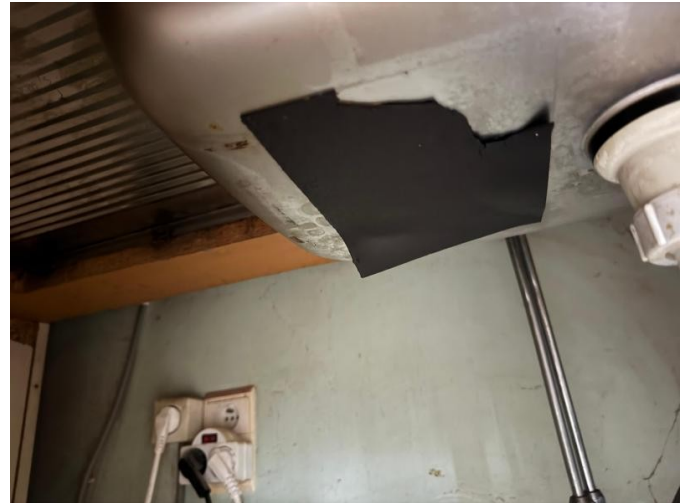
## Fiche 12: Anti-dreun

Geen asbest

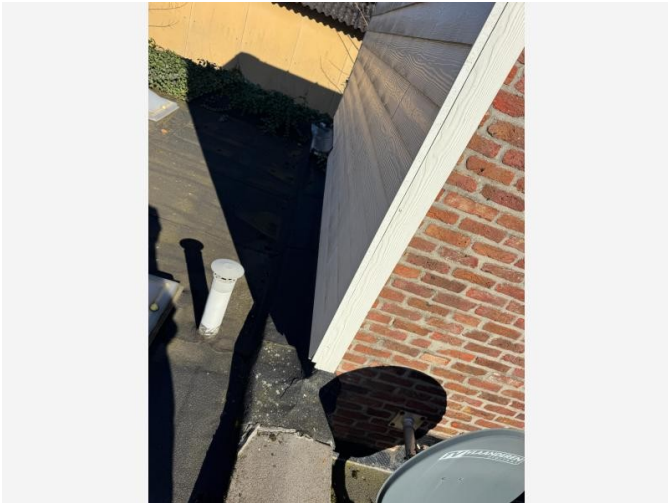
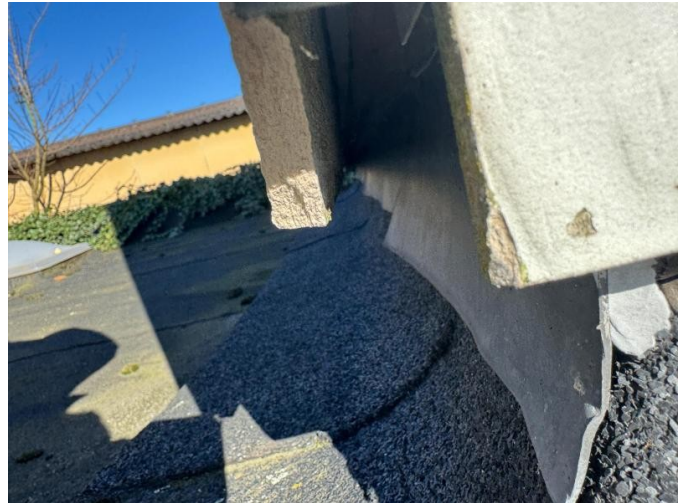
## Fiche 13: Sidings

Geen asbest

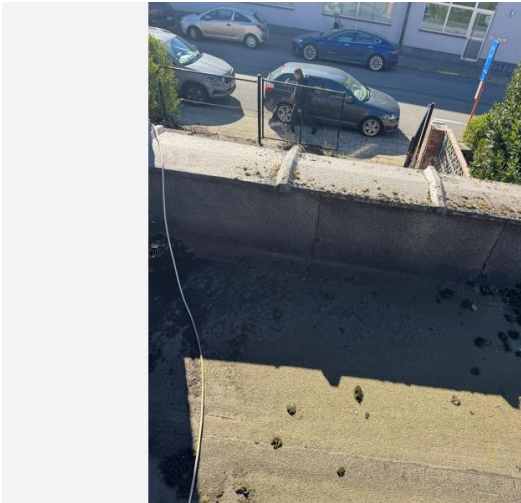
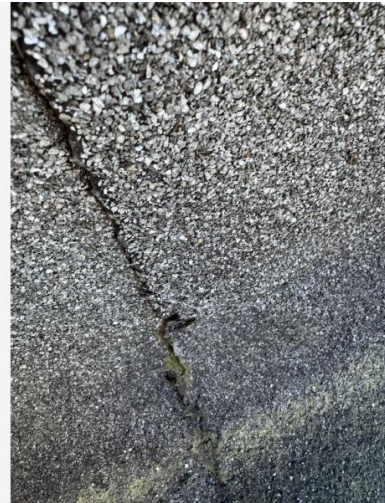
## Fiche 14: Roofing plat dak

Geen asbest

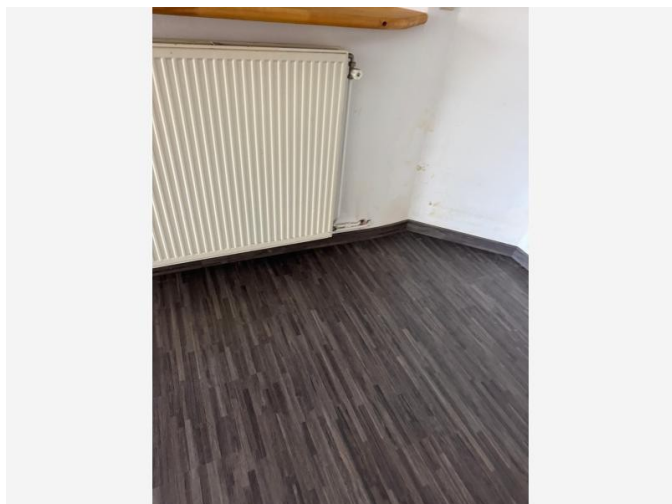
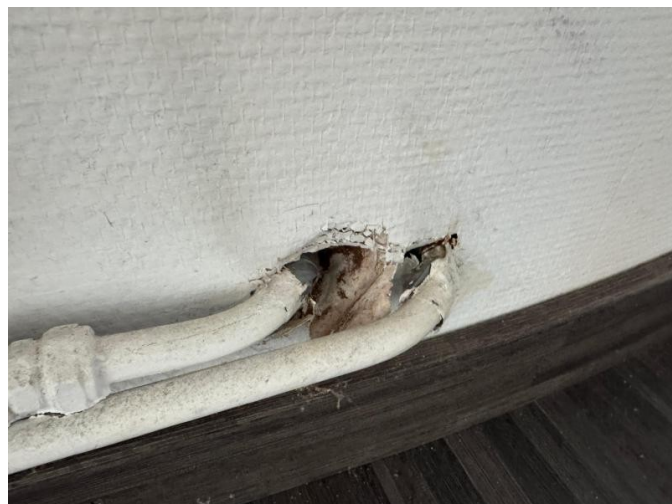
## Fiche 15: Pleisterwerk wanden

Geen asbest

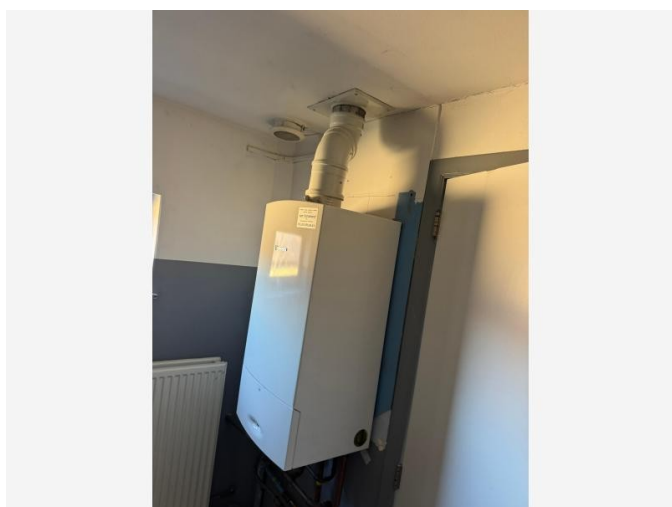
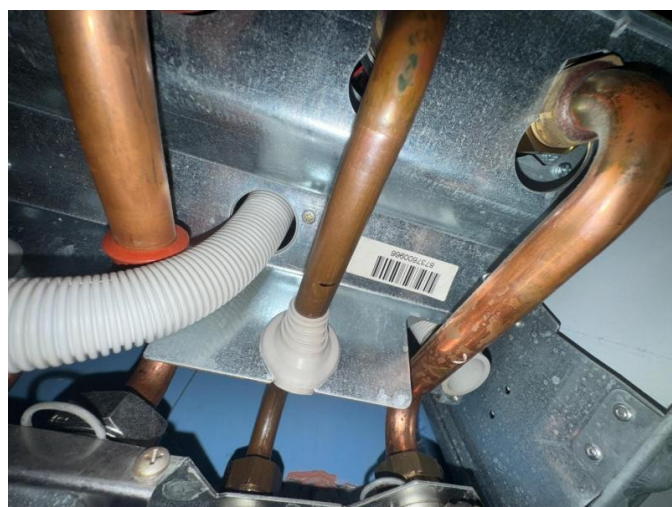
### Fiche 17: CV-ketel (niet verdacht)

| Beschrijving | Notitie | Terug te vinden op plannen |
|---|---|---|
| Fiche 17: CV-ketel (niet verdacht) | De CV-ketel (dichtingen, isolerend materiaal) is niet asbestverdacht. | - |
