# Asbestinventarisatattest

Boonhof 55, 2275 Lille

Attestnummer : 20260429-000059.000

# Zone 1: Woning

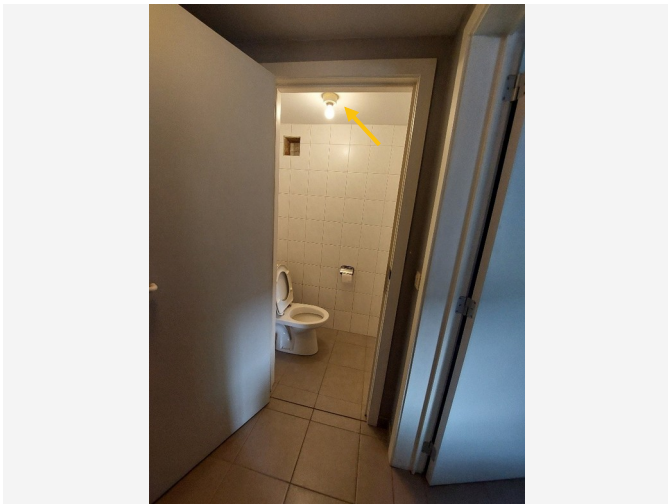
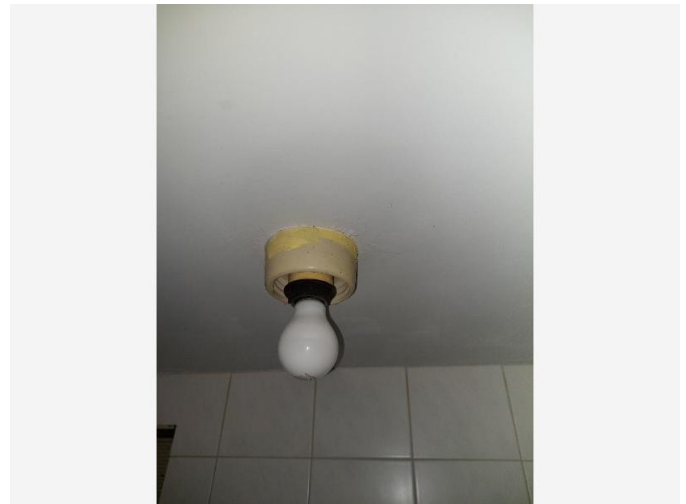
Het asbestmateriaal valt onder de mijlpaal van 2040.

| Eindbeoordeling materiaalrisico | Laag materiaalrisico en/of verlaagde kans op vezelvrijgave |

| Gebondenheid | Categorie 1: hechtgebonden in oorsprong |
| Asbestsoort (vezeltype) | Crocidoliet aanwezig |
| Asbestconcentratie | Laag (< 50%) |
| Afschermingsgraad van het gehele materiaal | Geheel of deels vrij aan de binnenlucht, maar geen contact met binnenluchtstromen |
| Toestand van het materiaal | Onbeschadigd, niet verweerd |

| Beschrijving | Bakelieten lampfitting |
| Identificatiemethode | <p>De asbestdeskundige beoordeelt het materiaal als asbestverdacht en dus asbesthoudend, en dit zonder monstername.</p> <p>Motivatie: De monstername brengt andere schade aan dan schade die inherent is aan de monstername.</p> |

Zorgvuldig beheren

- Zorg voor een veilig beheer. Vermijd het beschadigen van het asbestmateriaal. Controleer de toestand jaarlijks op wijzigingen.
- Voer bijkomende staalname(s) uit.

- Eenvoudige handelingen: mag via doe-het-zelf of door werknemer(s) met opleidingsattest eenvoudige handelingen  
Indien na staalname blijkt dat de bakelieten lampfitting asbestvezels bevat, volgt men best volgende stappen voor de verwijdering ervan:

Maak de ruimte rondom het te verwijderen materiaal leeg. Nadat de lampfitting van het elektriciteitsnet is gehaald, kan men deze voorzichtig losschroeven.

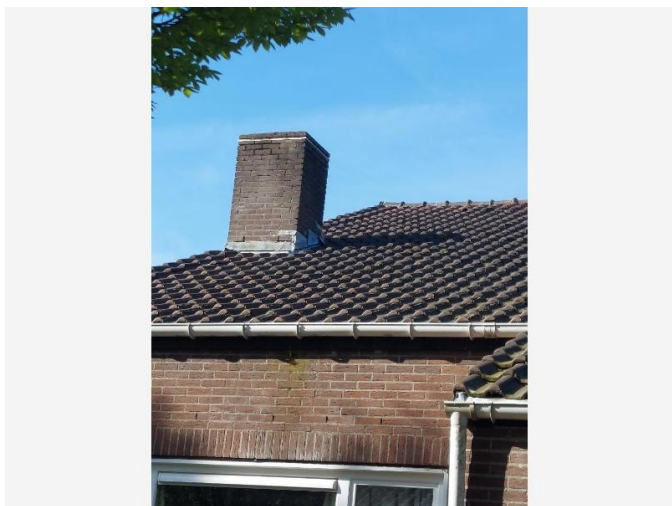
*Situeringsfoto*

### Tijdelijke beperking

**Reden:** Het te onderzoeken materiaal situeert zich hoger dan 3,50 m te rekenen vanaf een veilige ondergrond

**Uitleg van de asbestdeskundige:** De schouw bevindt zich bovenop het dak en is niet op een veilige manier te onderzoeken.

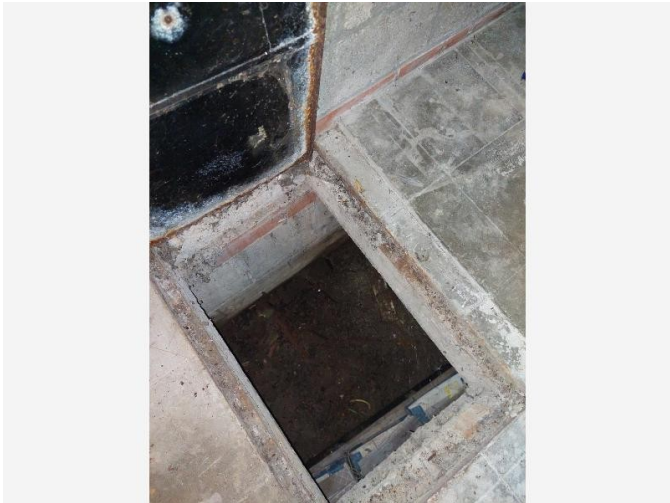
*Situeringsfoto*

#### Permanente beperking

**Reden:** Het onderzoek kan niet uitgevoerd worden binnen de bepalingen van de Welzijnswet

**Uitleg van de asbestdeskundige:** De kruipkelder heeft een hoogte van ongeveer 1m en kan niet op een veilige manier onderzocht worden.

Vanuit het kelderluik zijn er geen verdachte materialen waargenomen.

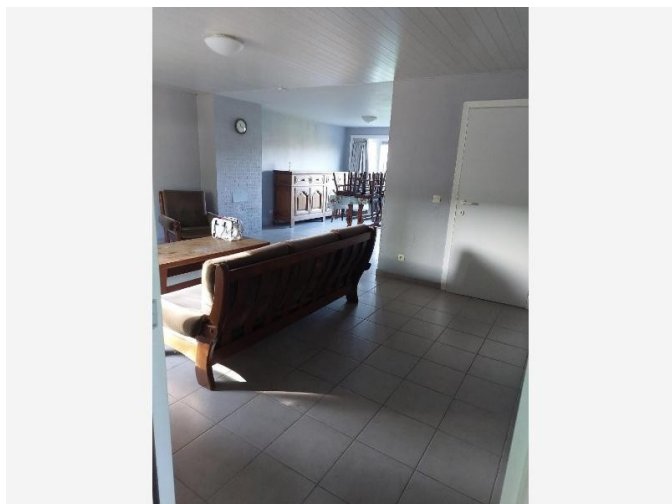
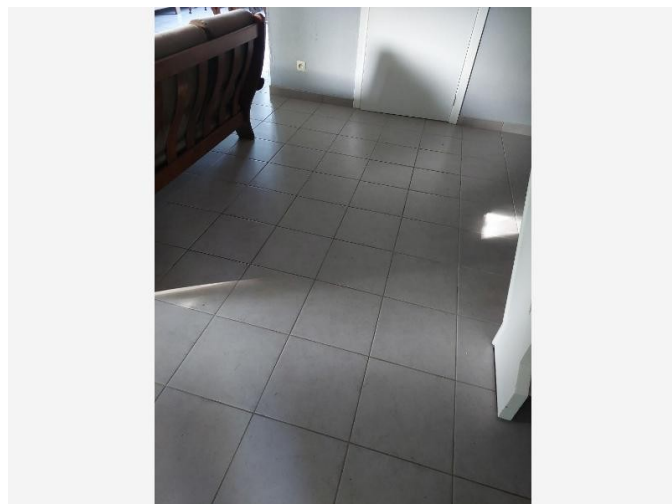
De lijmlaag achter de tegels kan eventueel asbestvezels bevatten. Tijdens het plaatsbezoek zaten er geen tegels los en kon de lijmlaag niet onderzocht worden.

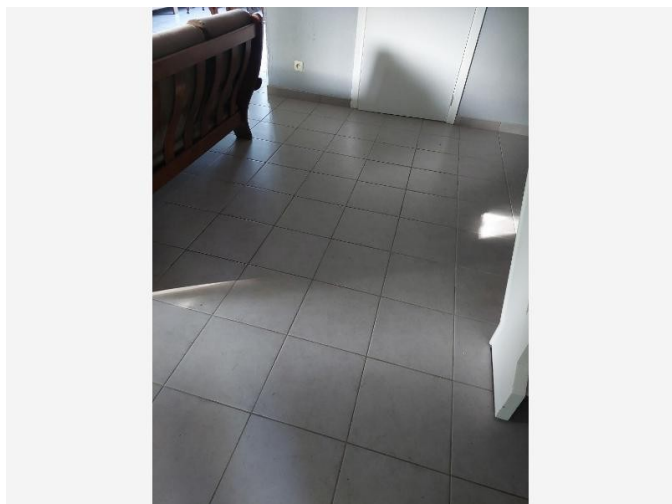
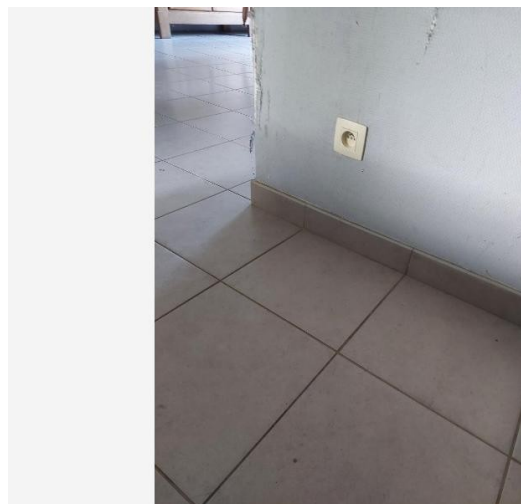
De lijmlaag achter de plinten kan eventueel asbestvezels bevatten. Tijdens het plaatsbezoek zaten er geen plinten los en kon de lijmlaag niet onderzocht worden.

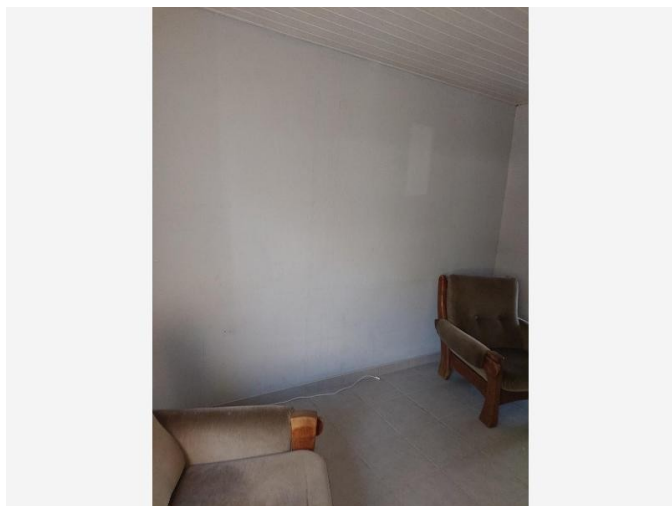
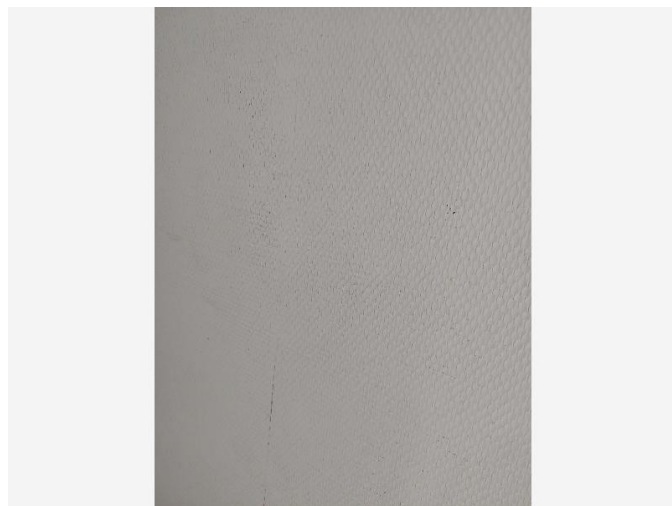
## Fiche 6: Pleisterwerk muren

Geen asbest

| # | Type | Referentie | Resultaat |
|---|---|---|---|
| 6.1 | Mengmonster | 0.01 | Geen asbest |

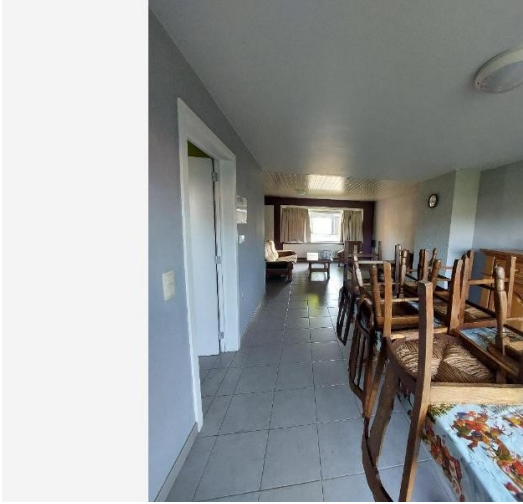
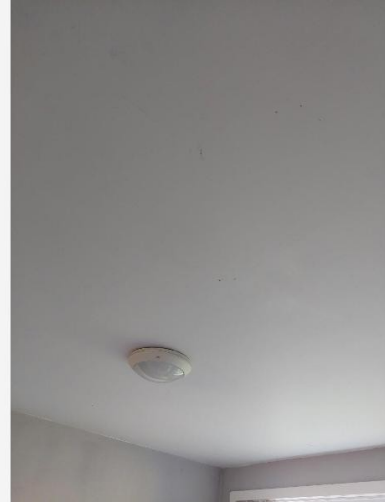
## Fiche 7: Pleisterwerk plafonds

Geen asbest

| # | Type | Referentie | Resultaat |
|---|---|---|---|
| 7.1 | Mengmonster | 0.02 | Geen asbest |

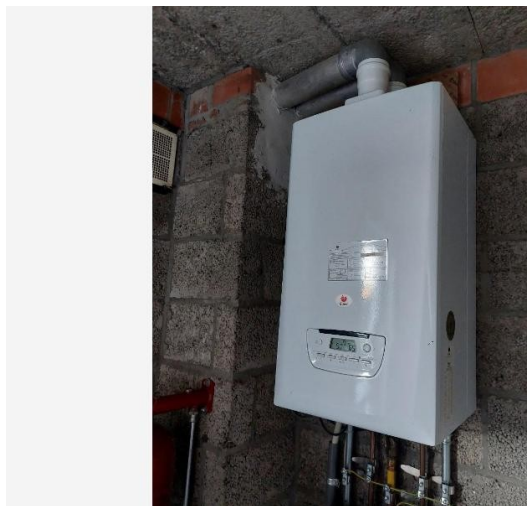
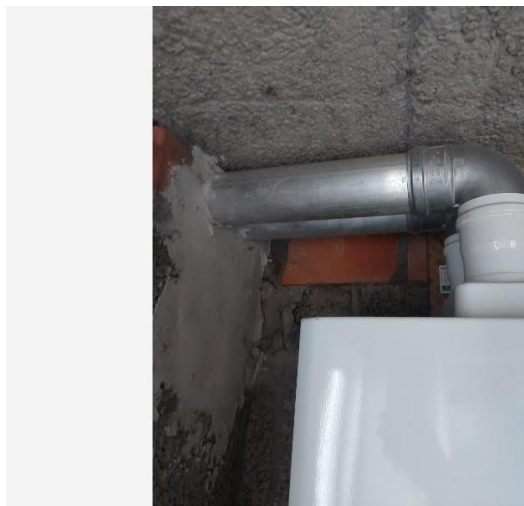
### Fiche 8: Rookgaskanaal

| Beschrijving | Notitie | Terug te vinden op plannen |
|---|---|---|
| Fiche 8: Rookgaskanaal | Het rookgaskanaal is van inox en bevat geen asbestvezels. | Plan 1.3: Gelijkvloers |

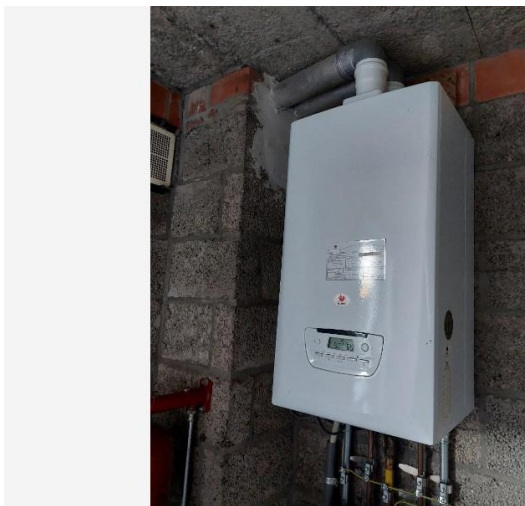
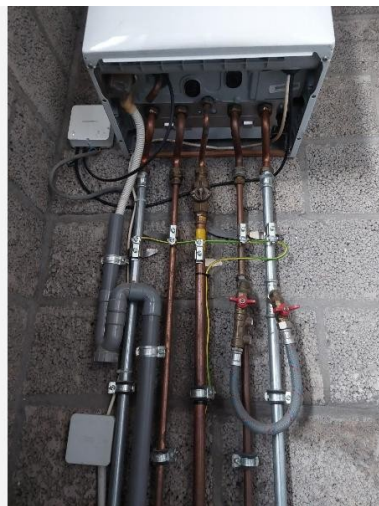
## Fiche 9: CV-ketel

| Beschrijving | Notitie | Terug te vinden op plannen |
|---|---|---|
| Fiche 9: CV-ketel | De CV-ketel werd onderzocht en er werden geen asbestverdachte materialen terug gevonden. | Plan 1.3: Gelijkvloers |

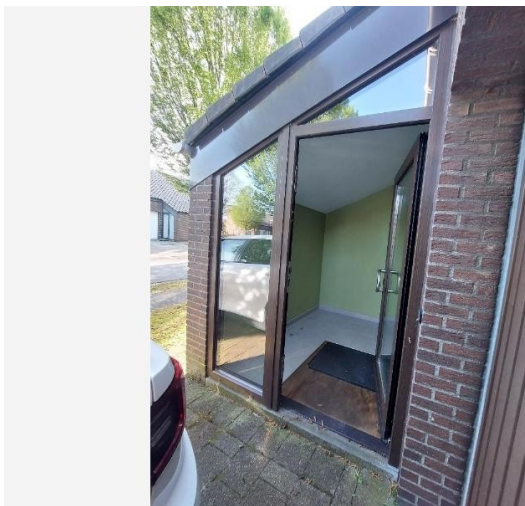
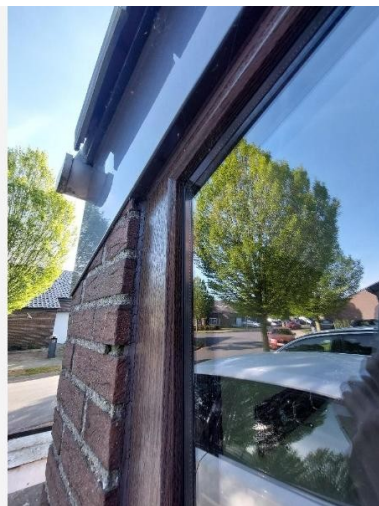
## Fiche 10: Siliconen

| Beschrijving | Notitie | Terug te vinden op plannen |
|---|---|---|
| Fiche 10: Siliconen | De afdichtingen van het schrijnwerk zijn van siliconen en bevatten geen asbestvezels. | Plan 1.3: Gelijkvloers<br>Plan 1.7: Verdieping |

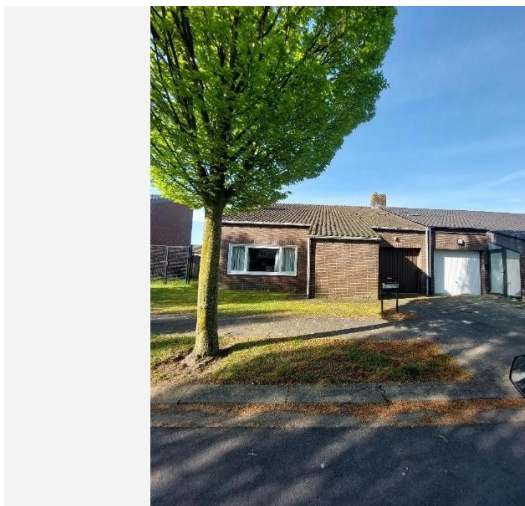
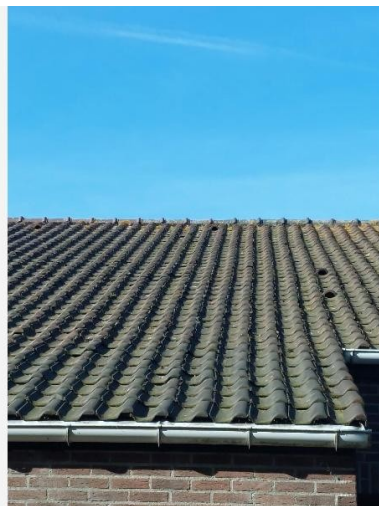
## Fiche 11: Dakpannen

| Beschrijving | Notitie | Terug te vinden op plannen |
|---|---|---|
| Fiche 11: Dakpannen | De dakpannen bevatten geen asbestvezels. | Plan 1.8: Dak |

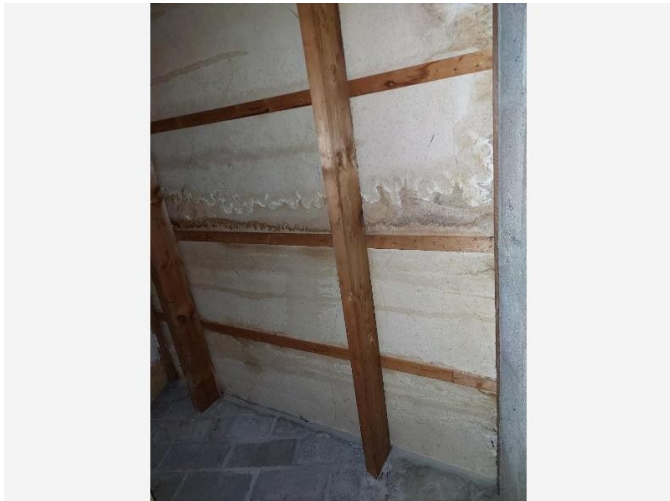
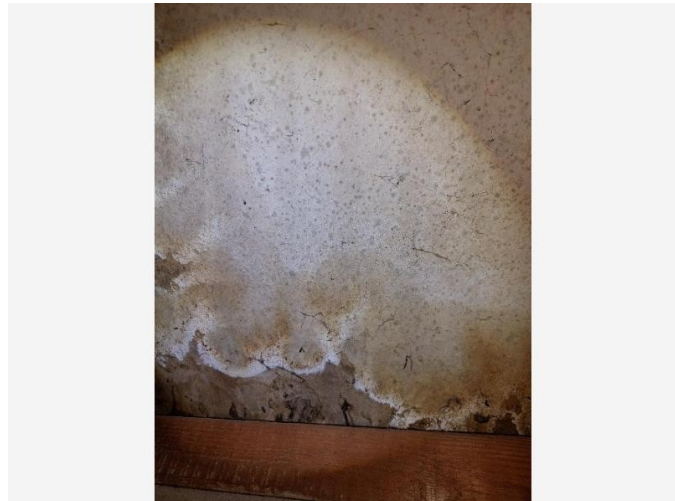
## Fiche 12: Onderdak

| Beschrijving | Notitie | Terug te vinden op plannen |
|---|---|---|
| Fiche 12: Onderdak | Het onderdak is van hout en bevat geen asbestvezels. | - |
