# Asbestinventarisatetest

Schaggeleweg 26, 2390 Malle

Attestnummer : 20240928-000102.000

**Niet-asbestveilig**

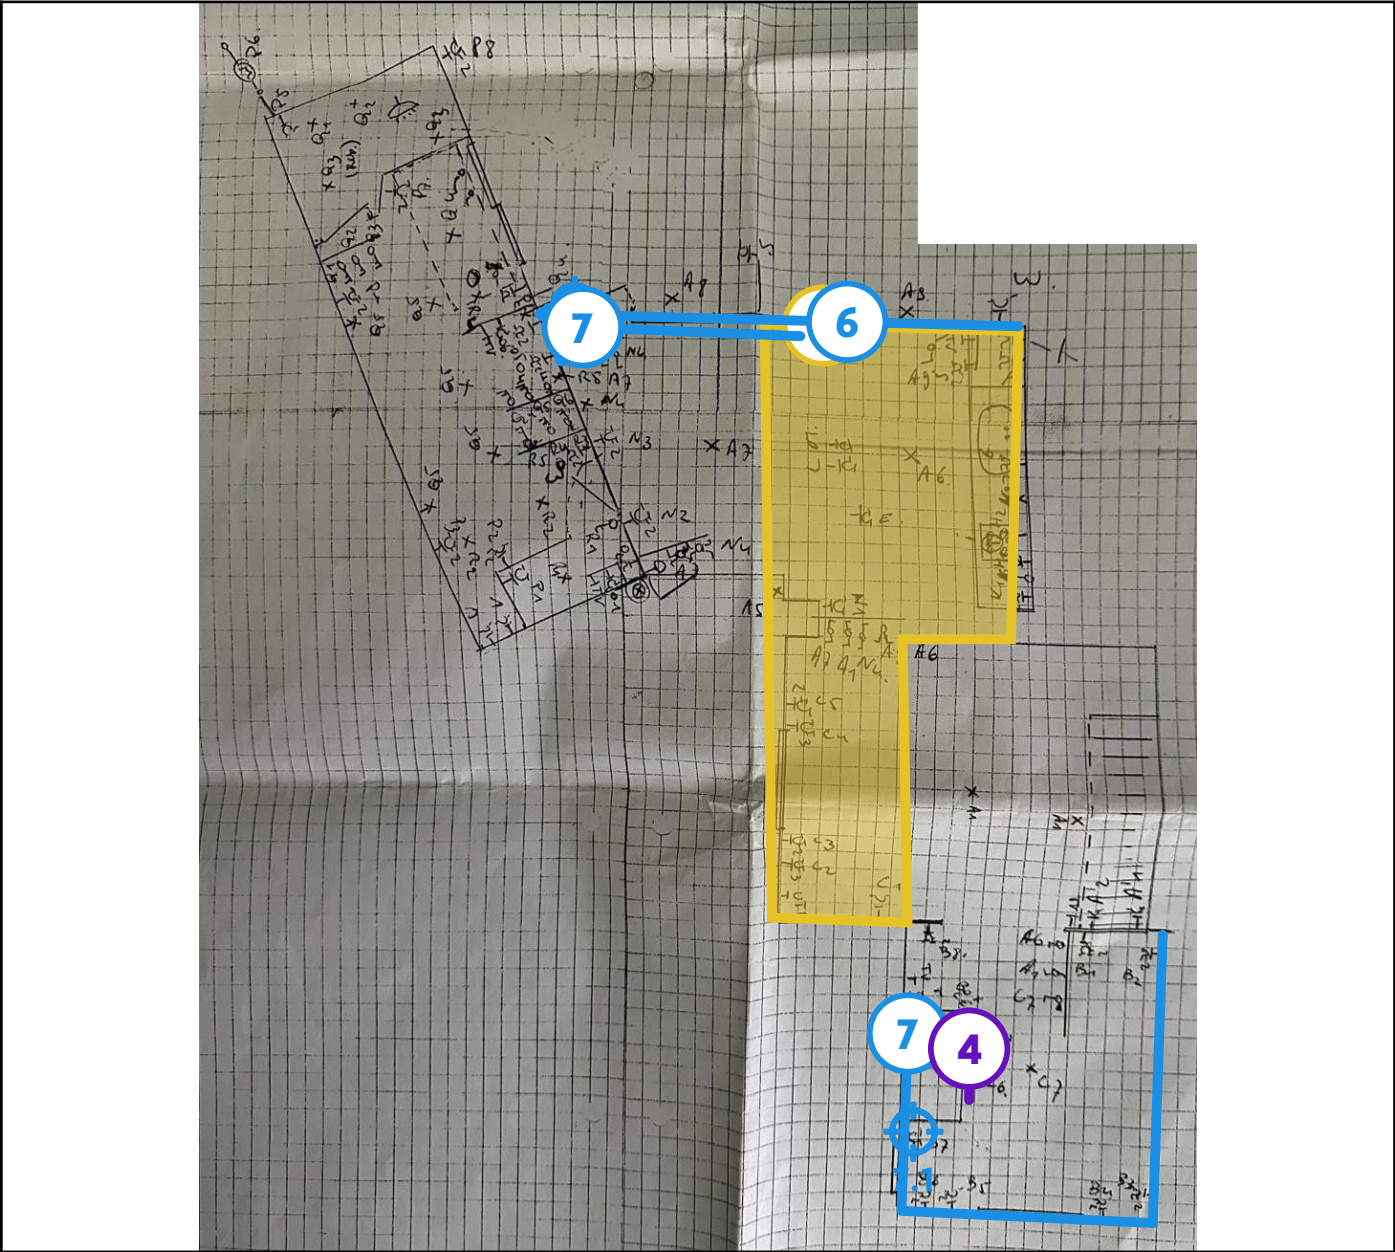
# Plan 1.1: Gelijkvloers

| Beschrijving | Type | Actie |
|---|---|---|
| 2. Roofing | Asbestmateriaal | Zorgvuldig beheren |

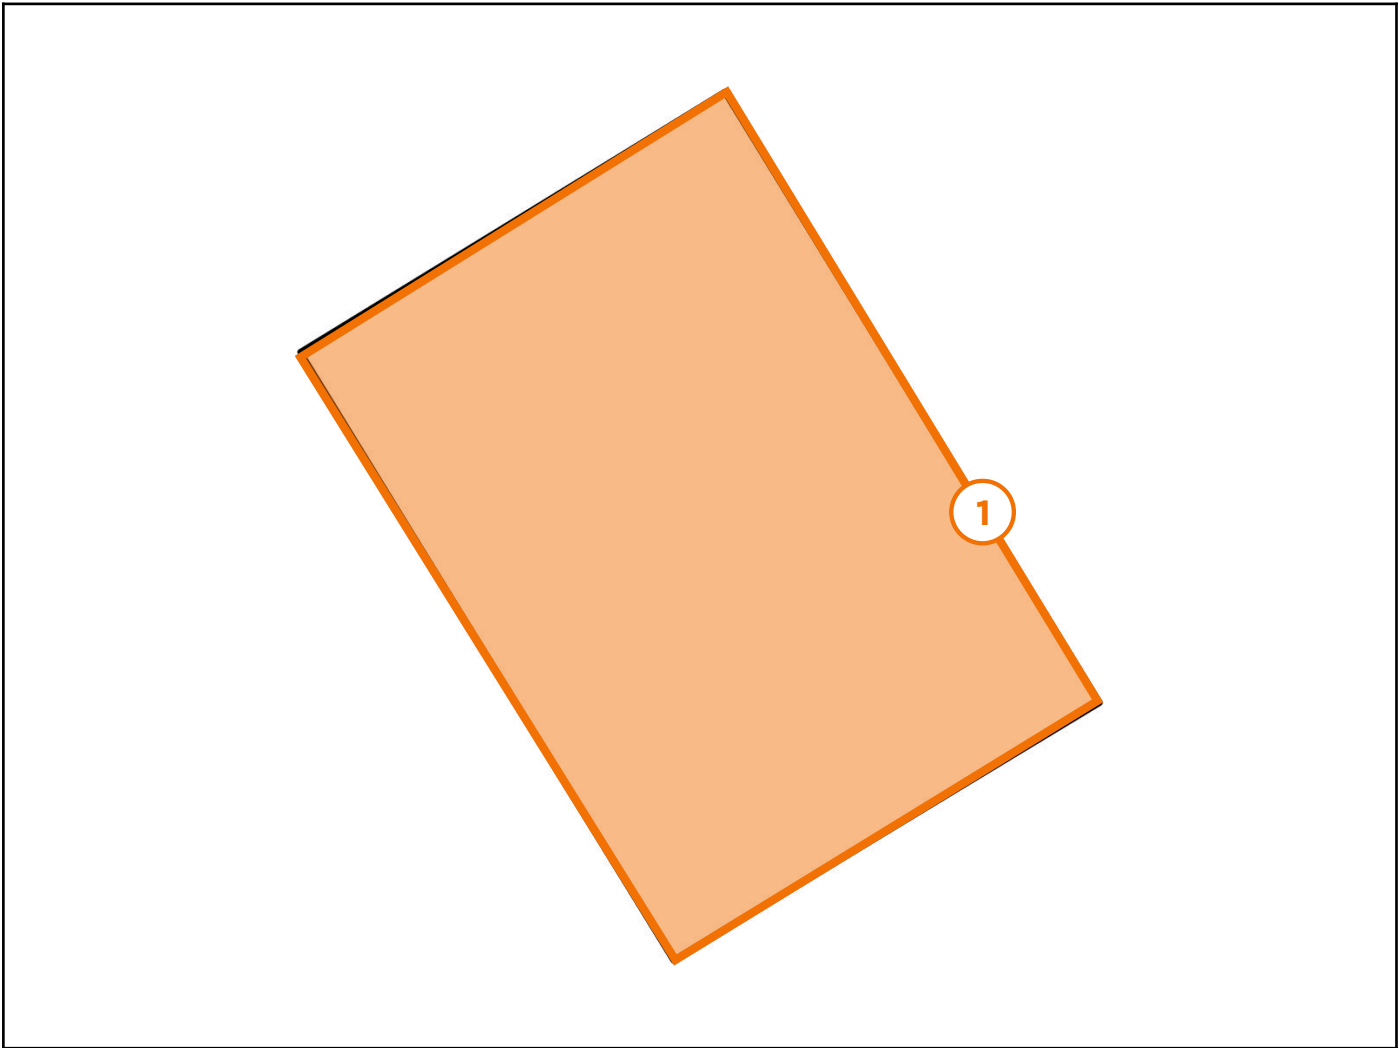
### Plan 3.1: Tuinberging

| Beschrijving | Type | Actie |
|---|---|---|
| 1. Golfplaten | Asbestmateriaal | Verwijderen |

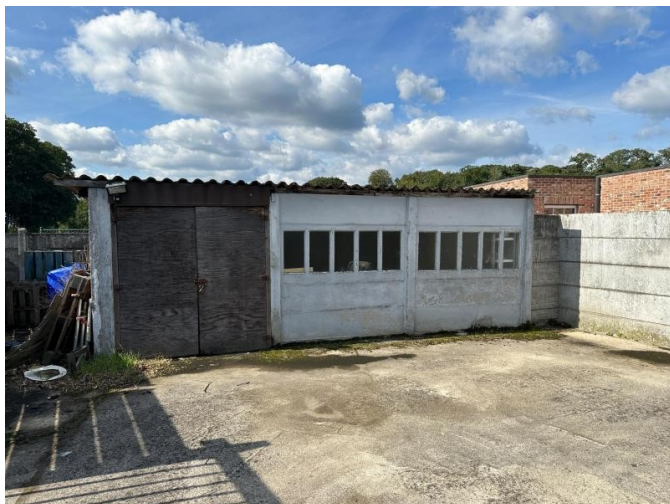
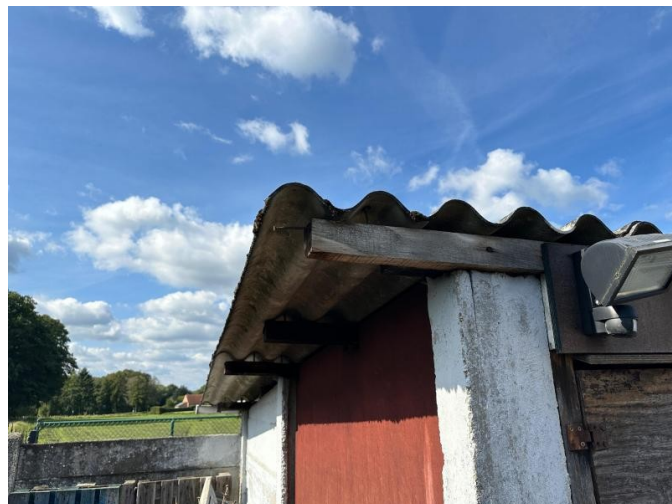
| Eindbeoordeling materiaalrisico | Verhoogd materiaalrisico en/of verhoogde kans op vezelvrijgave |

| Asbestsoort (vezeltype) | Crocidoliet aanwezig |
| Toestand van het materiaal | Licht beschadigd, licht verweerd. Intact calciumsilicaatmateriaal of categorie III 'gebondenheid' |

| Opmerking | Golfplaten t.h.v. tuinberging.<br>Zowel contact met binnen als buiten. |

- Verwijder dit asbestmateriaal zo snel mogelijk. Volg de toestand goed op.

- Eenvoudige handelingen: mag via doe-het-zelf of door werknemer(s) met opleidingsattest eenvoudige handelingen  
De golfplaten mogen zelf verwijderd worden, met het in acht nemen van de nodige voorzorgsmaatregelen.  
Of laat deze verwijderen door een aannemer met 8u opleiding.

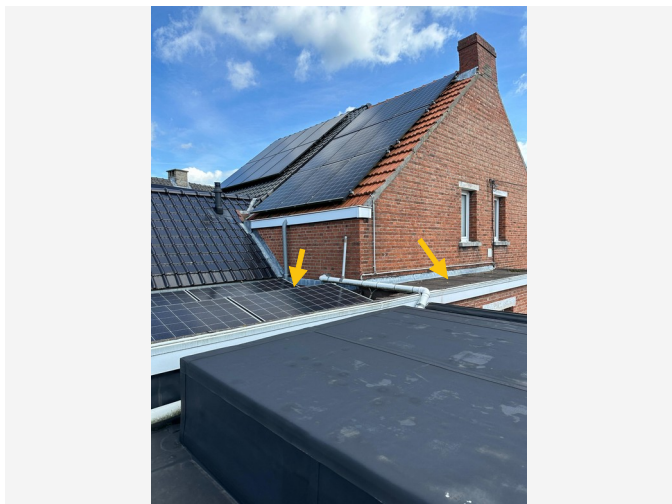
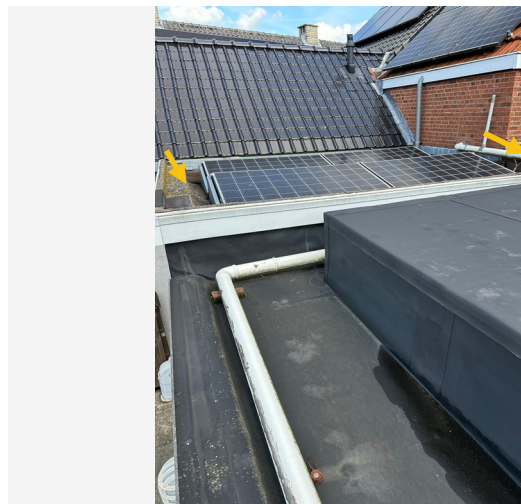
| Eindbeoordeling materiaalisico | Laag materiaalisico en/of verlaagde kans op vezelvrijgave |

| Asbestsoort (vezeltype) | Crocidoliet aanwezig |
| Toestand van het materiaal | Licht beschadigd, licht verweerd. Intact calciumsilicaatmateriaal of categorie III 'gebondenheid' |

| Opmerking | Roofing op plat dak kan asbesthoudend zijn. Staalname niet mogelijk wegens kans op structurele gevolgschade. |

- Zorg voor een veilig beheer en verwijder dit asbestmateriaal wanneer het bij werken eenvoudig bereikbaar wordt. Controleer de toestand jaarlijks op wijzigingen.

- Eenvoudige handelingen: enkel door erkend asbestverwijderaar  
Verwijder de roofing zodra er werken aan het dak worden uitgevoerd en u deze dient te verwijderen.  
Test de roofing bij start van de werkzaamheden of deze al dan niet asbesthoudend is.

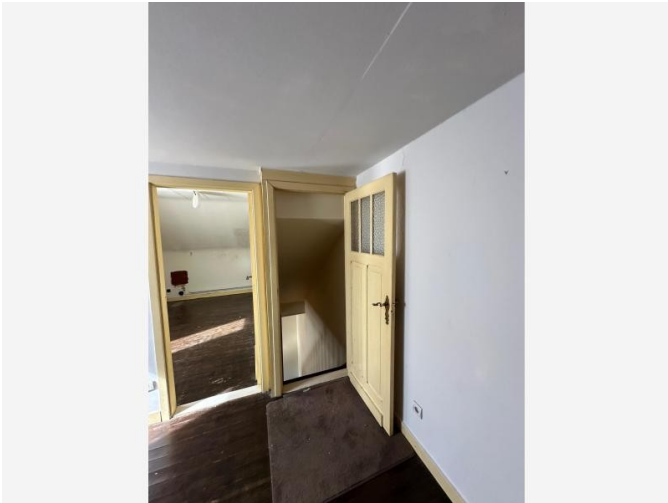
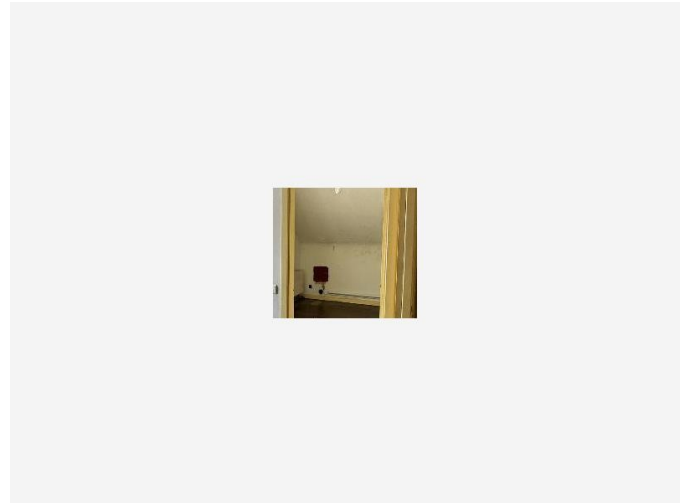
## Fiche 5: M02 - Pleisterwerk plafond

Geen asbest

| Opmerking | Plafond bevat kunststof afwerking. Enkel pleisterwerk ter plaatse van schuin dak in slaapkamer achteraan. |

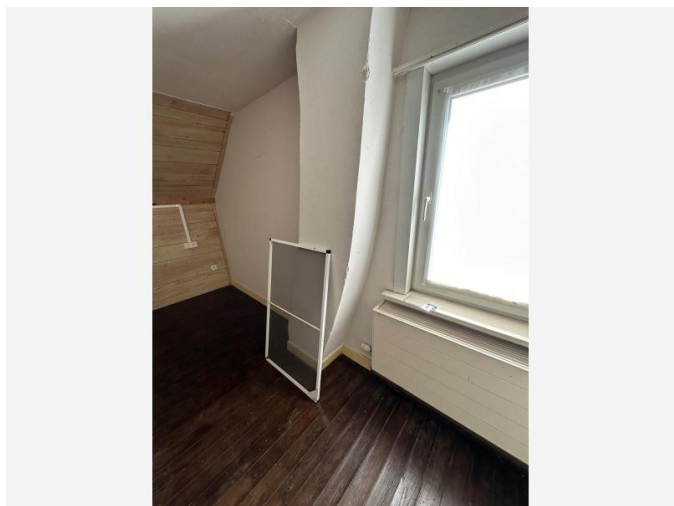
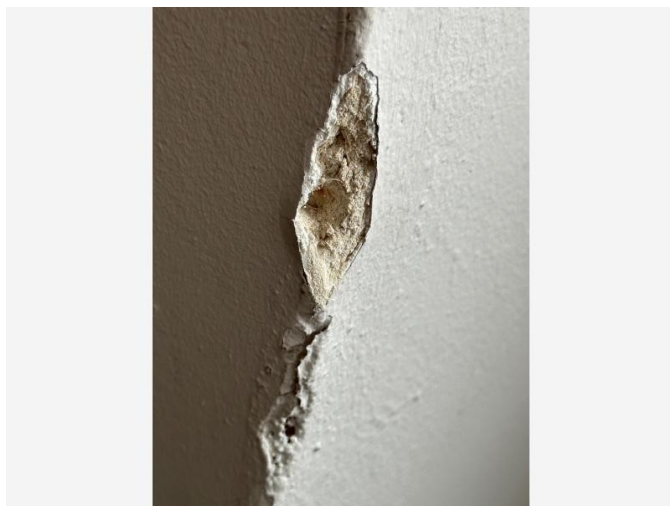
## Fiche 7: M01 – Pleisterwerk muur

Geen asbest

| Opmerking | <p>Pleisterwerk enkel bemonsterd op plaatsen waar ze zichtbaar is.</p> <p>Eventueel pleisterwerk achter houten lambrisering, kasten,... kon niet geïnspecteerd of bemonsterd worden.</p> |
