Asbestinventarisatietest

Bloekstraat 3, 3740 Bilzen

Attestnummer : 20240222-000522.000

Niet-asbestveilig

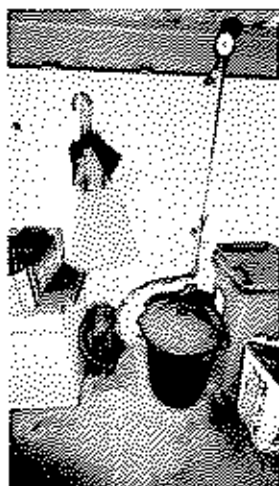
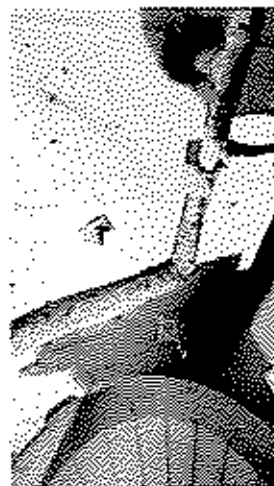
Fiche 1: Isolatie mazoutleiding werkhuis

Endbeoordeling materiaalrisico Hoog materiaalrisico en/of hoge kans op vezelvrijgave

Asbestconcentratie Hoog ($\geq 50\%$)

Toestand van het materiaal Zwaar beschadigd, zwaar verweerd

Beschrijving Isolatie mazoutleiding werkhuis

Dringend Verwijderen

- Verwijder dit asbestmateriaal zo snel mogelijk. Volg de toestand goed op.
- Voer bijkomende staalname(s) uit.

- Couveusezak (erkend asbestverwijderaar)
Gezien de beperkte lengte en bijna buiten toepassing kan dit via de couveusezak methode verwijderd worden.

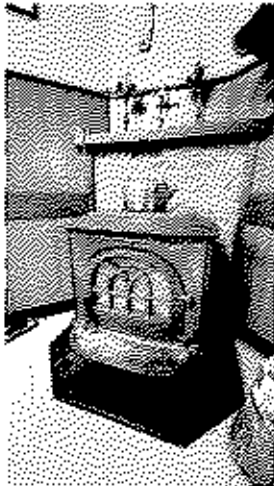
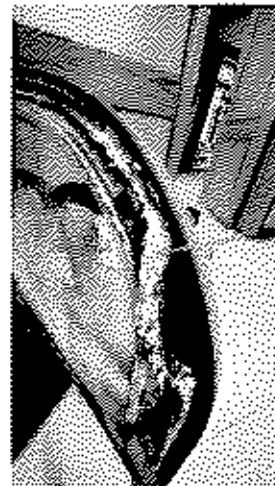
Fiche 2: Koord kachel keuken

Eindbeoordeling materiaalrisico	Hoog materiaalrisico en/of hoge kans op vezelvrijgave
---------------------------------	---

Gebondenheid	Categorie 3: niet-hechtgebonden met weinig of geen matrix
Asbestsoort (vezeltype)	Alleen chrysotiel
Asbestconcentratie	Hoog ($\geq 50\%$)
Afschermingsgraad van het gehele materiaal	Geheel of deels vrij aan de buitenlucht
Toestand van het materiaal	Zwaar beschadigd, zwaar verweerd

Beschrijving	Koord kachel keuken
Omgeving	Binnen
Primaire drager	Ruimteverwarming
Asbestmateriaal	Koord, lint, band, strip
Bindmiddel van asbestmateriaal	Weinig of geen bindmiddel (textiel, bevolkking, ...)
Gebondenheid op basis van bindmiddel	Niet-hechtgebonden
Hoeveelheid (lengte - omtrek - aantal)	• 0,80 m - 2,00 cm - 1 stuk
Totale oppervlakte	0,016 m ²
Eenvoudig bereikbaar	Ja

Dringend verwijderen

- Scherm in afwachting van verwijdering het asbestmateriaal af van luchtstromingen en verstoring; bijvoorbeeld door het te verpakken, te fixeren, af te dekken, signalisatie - afbakening aan te brengen, ...
- Verwijder dit asbestmateriaal zo snel mogelijk. Volg de toestand goed op.
- Voer bijkomende staalname(s) uit.

- Hermetische zone (erkend asbestverwijderaars)
Deze toepassing kan enkel door een erkende asbestverwijderaars verwijderd worden omdat er hier automatisch een verhoogd risico op vrijgave van asbestvezels (max. concentratie 0,01 vezels/cm³ - CODEX - Art. VI.3-54) ontstaat. (Bron: VLAREM II: 6.4.0.1 par1, par2 en par3). Een erkend asbestverwijderaars moet ingeschakeld worden voor deze toepassingen die niet (kunnen) worden verwijderd door de couveuzemethode, door hermetische zone of door de materialen beschreven in Vlaem II, art. 6.4.0.1 par2. (Bron: Leidraad bij het inspectieprotocol)

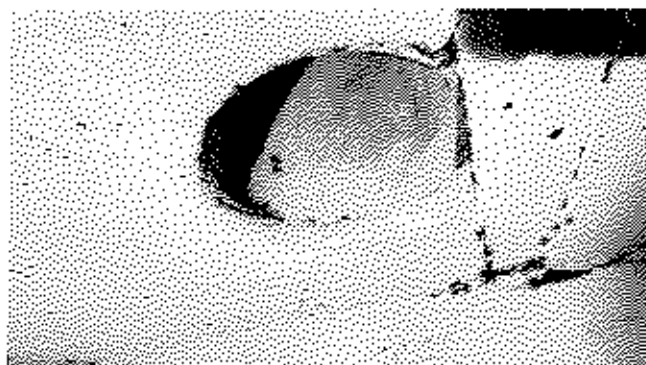
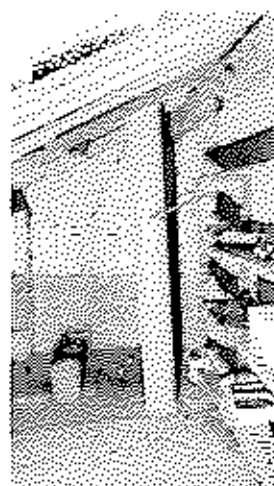
Fiche 4: Verluchtungsbus keider achterzijde

Eindbeoordeling materiaalrisico Verhoogd materiaalrisico en/of verhoogde kans op vezelvrijgave

Asbestsoort (vezeltype) Crocidoliet aanwezig

Toestand van het materiaal Licht beschadigd, licht verweerd. Intact materiaal type Pical – asbestboard of categorie III 'gebondenheid'

Beschrijving Ventilatiebuis keider achterzijde

Verwijderen

- Scherm in afwachting van verwijdering het asbestmateriaal af van luchtstromingen en verstoring; bijvoorbeeld door het te verpakken, te fixeren, af te dekken, signalisatie - afbakening aan te brengen. ...
- Voer bijkomende staalname(s) uit.

- Eenvoudige handelingen: mag via doe-het-zelf of door werknemer(s) met opleidingsattest eenvoudige handelingen kan mits voorzichtigheid en zonder beschadiging door doe het zelfver mits dragen van nodige bescherming afgevoerd worden naar erkend asbstverwijderaar.

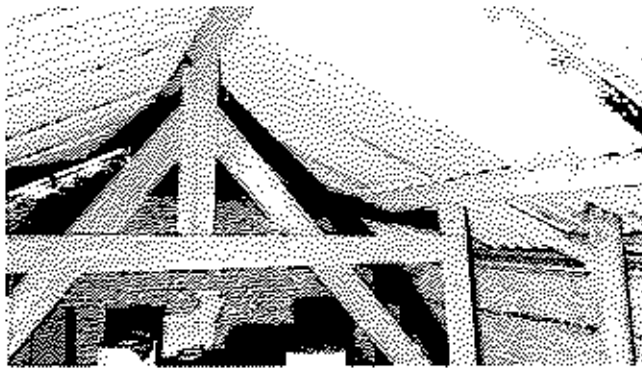
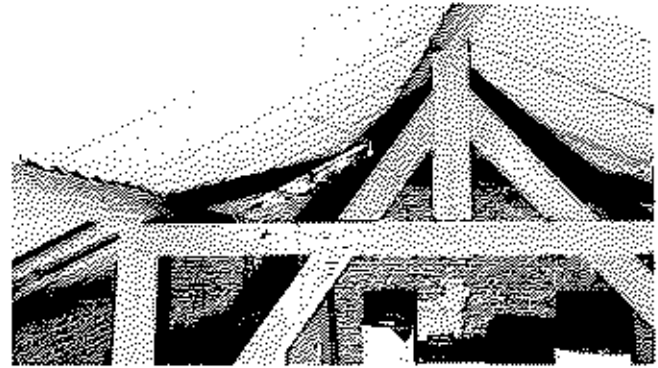
Eindbeoordeling materiaalisico	Verhoogd materiaalisico en/of verhoogde kans op vezelvrijgave
--------------------------------	---

Gebondenheid	Categorie I: hechtgebonden in oorsprong
Asbestsoort (vezeltype)	Crocidoliet aanwezig
Asbestconcentratie	Laag (< 50%)
Afstermingsgraad van het gehele materiaal	Geheel of deels (ook) vrij aan binnenluchtstromen
Toestand van het materiaal	Licht beschadigd, licht verweerd. Intact materiaal type Pical - asbestboard of categorie III 'gebondenheid'

Beschrijving	Golfplaten dak bijgebouw achter woning
Omgeving	Grenst aan binnen- en buitenlucht
Primaire drager	Schuin dak
Asbestmateriaal	Dak- en gevelbekleding - Golfplaat
Bindmiddel van asbestmateriaal	Cement
Gebondenheid op basis van bindmiddel	Hecht
Hoeveelheid oppervlakte - aantal	• 23,91 m ² - 1 stuk
Totale oppervlakte	23,91 m ²

Verwijderen

- Zorg voor een veilig beheer. Vermijd het beschadigen van het asbestmateriaal. Controleer de toestand jaarlijks op wijzigingen.
- Verwijder dit asbestmateriaal zo snel mogelijk. Volg de toestand goed op.
- Hemelwater dat afspoelt van asbestcement daken of gevels kan asbestdeeltjes bevatten. Gebruik het enkel voor gesloten circuits (bv. spoelen toiletten). Reinig na het vervangen van het dak of de gevel de dakgoten en regenwaterput of -ton om asbesthoudend sediment of slib te verwijderen.
- Voer bijkomende staalnamens) uit.

- Eenvoudige handelingen: mag via doe-het-zelf of door werknemers) met opleidingsattest eenvoudige handelingen
Kan verwijderd worden door doe het zelf mits het dragen van de nodige bescherming en afgevoerd worden naar een erkend verwerker.

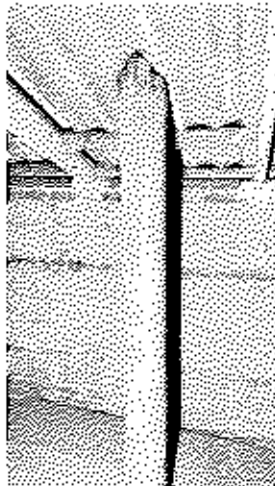
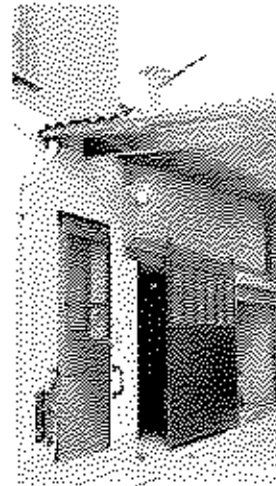
Eindbeoordeling materiaalrisico	Laag materiaalrisico en/of verlaagde kans op vezelvrijgave
---------------------------------	--

Gebondenheid	Categorie I: hechtgebonden in oorsprong
Asbestsoort (vezeltype)	Crocidoliet aanwezig
Asbestconcentratie	Laag (< 50%)
Afschermingsgraad van het gehele materiaal	Geheel of deels vrij aan de buitenlucht
Toestand van het materiaal	Licht beschadigd, licht verweerd, intact materiaal type Pical – asbestboard of categorie III 'gebondenheid'

Beschrijving	Rookafvoerbuïs
Omgeving	Grenst aan binnen- en buitenlucht
Primaire drager	Ruimteverwarming
Asbestmateriaal	Rookgaskanaal

- Zorg voor een veilig beheer. Vermijd het beschadigen van het asbestmateriaal. Controleer de toestand jaarlijks op wijzigingen.
- Zorg voor een veilig beheer en verwijder dit asbestmateriaal wanneer het bij werken eenvoudig bereikbaar wordt. Controleer de toestand jaarlijks op wijzigingen.
- Voer bijkomende staalname(s) uit.

- Eenvoudige handelingen: mag via doe-het-zelf of door werknemer(s) met opleidingsattest eenvoudige handelingen
Deze toepassing kan door een aannemer die over een opleidingsattest eenvoudige handelingen beschikt of door een particulier (doe-het-zelf), verwijderd worden indien er geen verhoogd risico op vrijgave van asbestvezels (max. concentratie 0,01 vezels/cm³ - CODEX Art. VI.3-54) ontstaat en de toepassing voorafgaand wordt gefixeerd/bevochtigd; de individuele elementen zonder machinale werktuigen en zonder breken of gooien een voor een losgemaakt worden; en ten slotte in gesloten verpakking weggevoerd worden naar een erkend afvalpunt (recyclagepark).

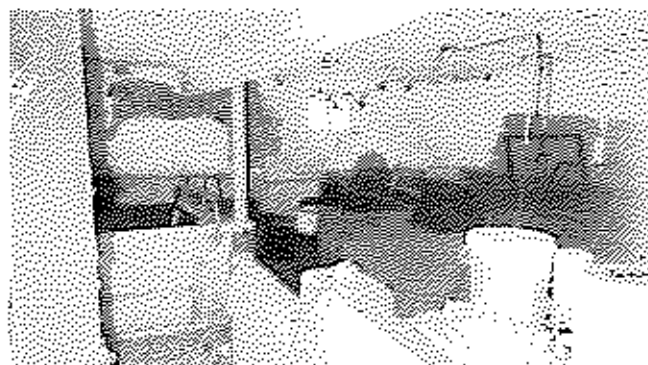
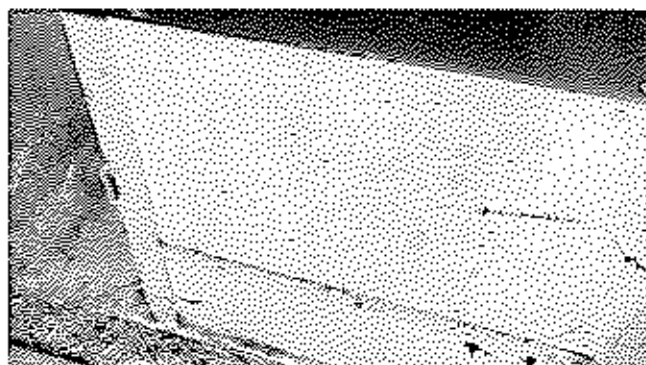
Beschrijving	Tussenschotten in varkensstallen
--------------	----------------------------------

Omgeving	Binnen
Primaire drager	Binnenwand
Asbestmateriaal	Plaat, paneel, tablet - Hoi
Bindmiddel van asbestmateriaal	Cement
Gebondenheid op basis van bindmiddel	Hecht
Hoeveelheid oppervlakte - dikte - aantal	• 14,85 m ² - 2,00 cm - 1 stuk
Totaal volume	0,297 m ³
Eenvoudig bereikbaar	Ja
Bevestigingswijze	• Geklemd
Identificatiemethode	Vaststelling met monstername
Destructieve handeling voor identificatie	Nee
Opmerking	De hoeveelheid is een schatting en kan afwijken van de werkelijke toestand.

- Eenvoudige handelingen: mag via doe-het-zelf of door werknemers (met opleidingsattest eenvoudige handelingen)
Deze toepassing kan door een aannemer die over een opleidingsattest eenvoudige handelingen beschikt of door een particulier (doe-het-zelf), verwijderd worden indien er geen verhoogd risico op vrijgave van asbestvezels (max. concentratie 0,01 vezels/cm³ - CODEX Art. V13-54) ontstaat en de toepassing voorafgaand wordt geluimd/bevochtigd; de individuele elementen zonder mechanische werktuigen en zonder breken of

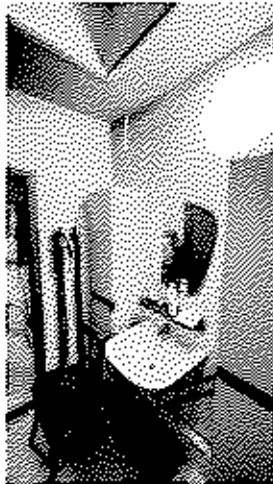
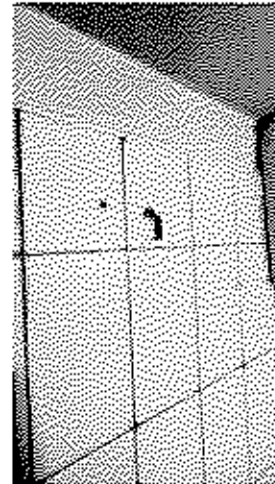
Beschrijving	Muur badkamer
Omgeving	Binnen
Primaire drager	Binnenwand
Asbestmateriaal	Prefab - afwerking - Tegel
Bindmiddel van asbestmateriaal	Kunststof of -hars
Gebondenheid op basis van bindmiddel	Hecht
Hoeveelheid oppervlakte - dikte - aantal	• 25,80 m ² - 0,30 cm - 1 stuk

Totaal volume	0,077 m ³
Eenvoudig bereikbaar	Ja
Bevestigingswijze	<ul style="list-style-type: none"> • Verlijmd, ingegoten, versmeerd • Genageïd, geniet
Identificatiemethode	Vaststelling met monstername
Destructieve handeling voor identificatie	Nee

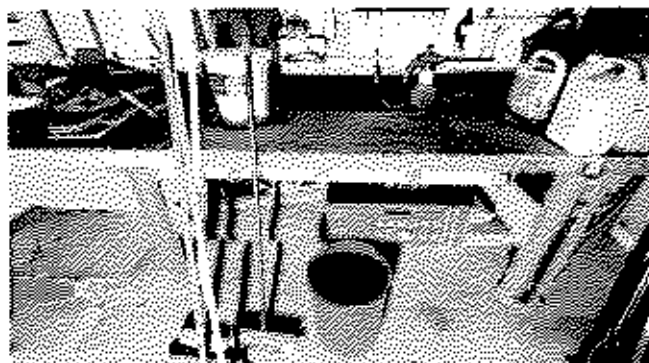
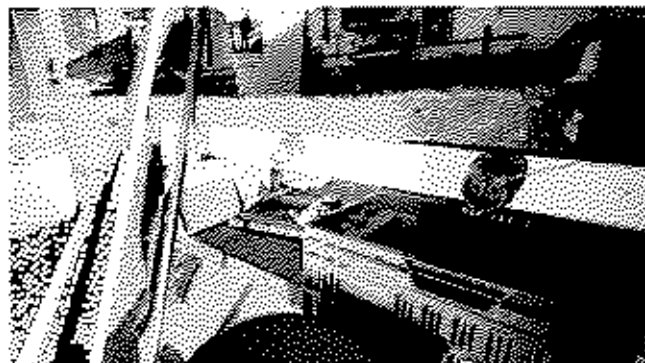
Opmerking Stopcontacten type bakkeleit in werkhuis aanwezig

- Eenvoudige handelingen: mag via doe-het-zelf of door werknemers(s) met opleidingsattest eenvoudige handelingen.
Kan zonder schade verwijderd worden en afgevoerd naar erkend verwerker.

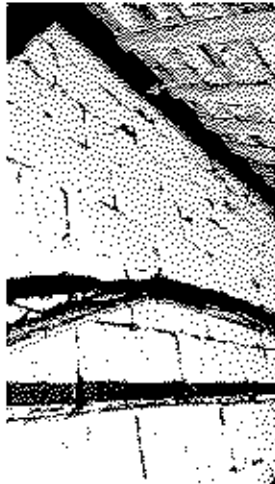
afbeelding 21/20

Asbestmateriaal	Dak- en gevelbedekking - Roofing
Karakterisatie	Asbest (verdacht)
Primaire drager	Plat dak
