Asbestinventarisatetest

Kerkstraat 21, 3740 Bilzen

Attestnummer : 20241009-000437.000

Niet-asbestveilig

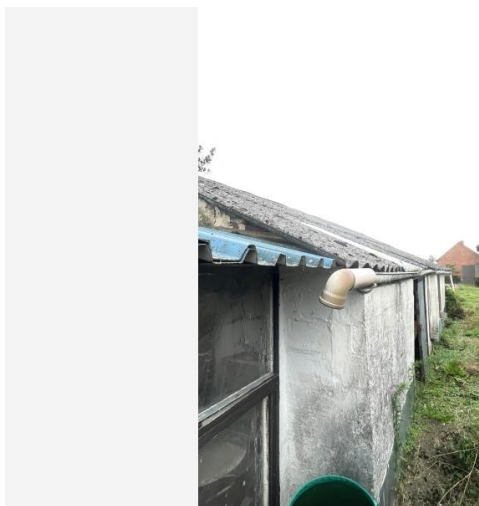
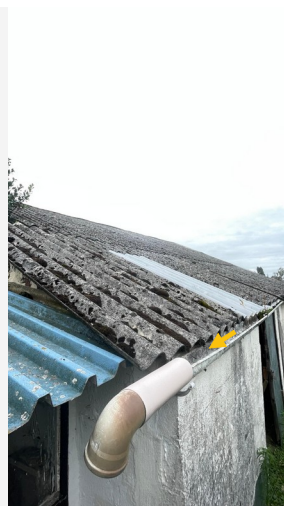
Het asbestmateriaal valt onder de mijlpaal van 2040.

Dringend verwijderen

Hemelwater dat afspoelt van asbestcement daken of gevels kan asbestdeeltjes bevatten.

Bijkomende staalnames van de bodem waar het slib mee afspoelt via de regenwaterpijp.

Beschrijving	Slib in dakgoot garage
Type afvalstof	Betreft resten (contaminatie) van verwerking of beschadiging
Type resten (contaminatie)	<ul style="list-style-type: none">• Stof, deeltjes < 4 mm, flinters, gruis (vermengd in materiaal)
Besmette materialen	<ul style="list-style-type: none">• Sediment (dakgoot, afvoerbuï, regenwaterput, ...)• Bodem
Bron van de resten	8,5 lopende meter dakgoot waarin de afvoer van de cementplaten die verveerd zijn in uitkomt. Dakgoot mond uit in tuinzone
Omgeving	Buiten
Primaire drager	Infrastructuur hemelwater (opvang en afvoer)
Gebondenheid resten	Niet hecht
Hoeveelheid (gewicht - aantal)	<ul style="list-style-type: none">• 3,00 kg - 1 stuk
Totaal gewicht	3,00 kg
Eenvoudig bereikbaar	Ja
Identificatiemethode	Vaststelling zonder monstername
Opmerking	Het gewicht is een beredeneerde schatting. Er worden geen rechten verleend aan deze maten.

- Verwijder het asbestafval.
- Voer bijkomende staalname(s) uit.

- Eenvoudige handelingen: mag via doe-het-zelf of door werknemer(s) met opleidingsattest eenvoudige handelingen
- Eenvoudige handelingen: mag via doe-het-zelf of door werknemer(s) met opleidingsattest eenvoudige handelingen

Reinig de dakgoten om asbesthoudend sediment of slib te verwijderen.

Dit kan aanleiding geven tot blootstelling, gebruik persoonlijke beschermingsmiddelen tijdens deze werken.

(mondmasker ffp3, handschoenen, tyvec).

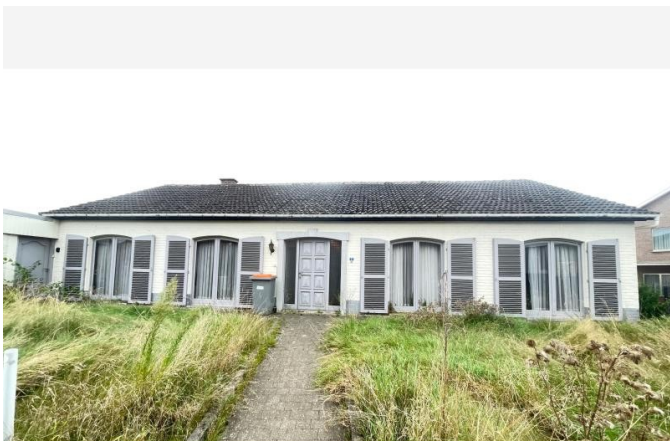
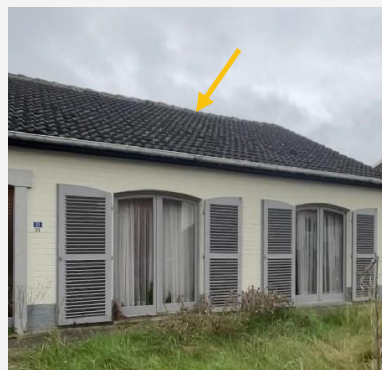
Het asbestmateriaal valt onder de mijlpaal van 2034.

Eindbeoordeling materiaalrisico	Laag materiaalrisico en/of verlaagde kans op vezelvrijgave
---------------------------------	--

Beschrijving	Nok hoofdgebouw
Omgeving	Buiten
Primaire drager	Schuin dak
Asbestmateriaal	Dak- en gevelbekleding - Nok, windveer, boeiboord
Bindmiddel van asbestmateriaal	Cement
Gebondenheid op basis van bindmiddel	Hecht
Hoeveelheid (oppervlakte - aantal)	<ul style="list-style-type: none">• 3,25 m² - 1 stuk
Totale oppervlakte	3,25 m ²
Eenvoudig bereikbaar	Ja
Bevestigingswijze	<ul style="list-style-type: none">• Geschroefd
Identificatiemethode	Vaststelling zonder monstername
Destructieve handeling voor identificatie	Nee
Opmerking	De oppervlakte is een beredeneerde schatting. Er worden geen rechten verleend aan deze oppervlaktes.

- Zorg voor een veilig beheer. Vermijd het beschadigen van het asbestmateriaal. Controleer de toestand jaarlijks op wijzigingen.
- Hemelwater dat afspoelt van asbestcement daken of gevels kan asbestdeeltjes bevatten. Gebruik het enkel voor gesloten circuits (bv. spoelen toiletten). Reinig na het vervangen van het dak of de gevel de dakgoten en regenwaterput of -ton om asbesthoudend sediment of slib te verwijderen
- Voer bijkomende staalname(s) uit.

- Eenvoudige handelingen: mag via doe-het-zelf of door werknemer(s) met opleidingsattest eenvoudige handelingen
Deze toepassing kan door een aannemer die over een opleidingsattest eenvoudige handelingen beschikt of door een particulier (doe-het-zelf), verwijderd worden indien er geen verhoogd risico op vrijgave van asbestvezels (max. concentratie 0,01 vezels/cm³ - CODEX Art. VI.3-54) ontstaat en de toepassing voorafgaand wordt gefixeerd/bevochtigd; de individuele elementen zonder machinale werktuigen en zonder breken of gooien een voor een losgemaakt worden; en ten slotte in gesloten verpakking weggevoerd worden naar een erkend afvalpunt (recyclagepark).

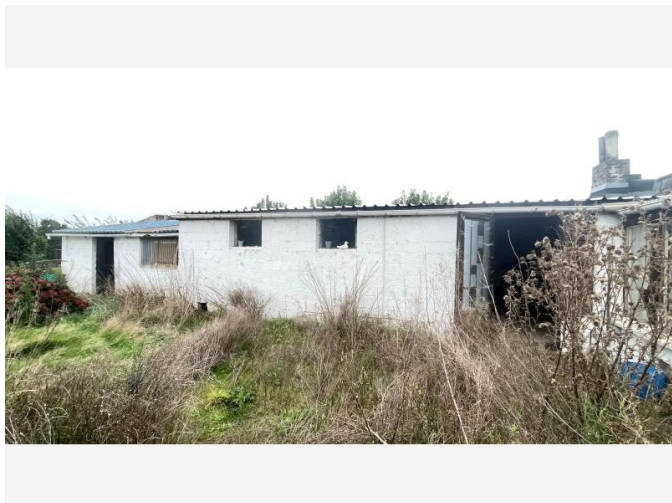
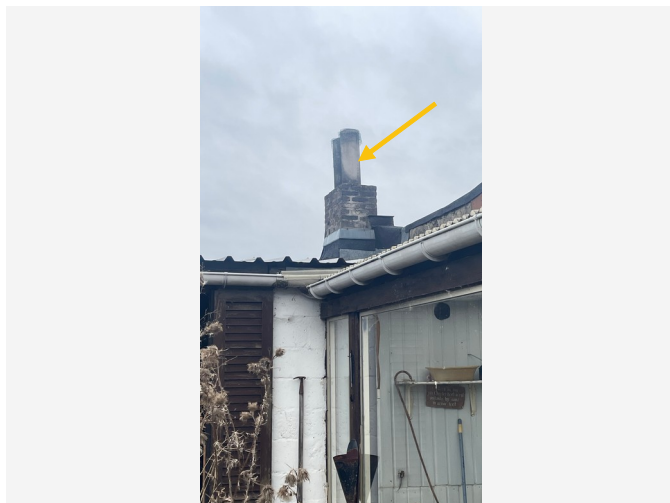
Fiche 3: Schouw asbestcementbuis keuken 2x, kip.hok, tuinberging hoek naar ton

Het asbestmateriaal valt onder de mijlpaal van 2034.

Eindbeoordeling materiaalrisico	Verhoogd materiaalrisico en/of verhoogde kans op vezelvrijgave
---------------------------------	--

Beschrijving	Schouw asbestcementbuis keuken 2x, kip.hok, tuinberging hoek naar ton
Omgeving	Buiten
Primaire drager	HVAC infrastructuur en uitrusting
Asbestmateriaal	Rookgaskanaal
Bindmiddel van asbestmateriaal	Cement
Gebondenheid op basis van bindmiddel	Hecht
Hoeveelheid (lengte - omtrek - dikte - aantal)	<ul style="list-style-type: none">• 3,00 m - 40,00 cm - 0,40 cm - 1 stuk• 2,00 m - 50,00 cm - 0,40 cm - 1 stuk• 5,00 m - 40,00 cm - 0,40 cm - 1 stuk• 5,00 m - 40,00 cm - 0,40 cm - 1 stuk
Totaal volume	0,025 m ³
Eenvoudig bereikbaar	Ja
Bevestigingswijze	<ul style="list-style-type: none">• Geklemd• Verlijmd, ingegoten, versmeerd
Identificatiemethode	Vaststelling zonder monsternamen
Destructieve handeling voor identificatie	Nee
Opmerking	Visueel vastgesteld. De vermelde oppervlaktes, diktes, gewichten en volumes betreffen een bereedeneerde schatting. Er worden geen rechten verleend aan deze oppervlaktes/diktes/volumes.

- Zorg voor een veilig beheer. Vermijd het beschadigen van het asbestmateriaal. Controleer de toestand jaarlijks op wijzigingen.
- Voer bijkomende staalname(s) uit.

- Eenvoudige handelingen: mag via doe-het-zelf of door werknemer(s) met opleidingsattest eenvoudige handelingen
De buis kan voorzichtig doorgebeiteld worden, extra bevochtigen om stof te voorkomen + dragen van de nodige beschermingsmiddelen (mondmasker ffp3, handschoenen, tyvec). Bij de gemeente/containerpark afsluitzakken halen om dubbel in te pakken en af te voeren naar het containerpark als hechtgebonden asbestafval.

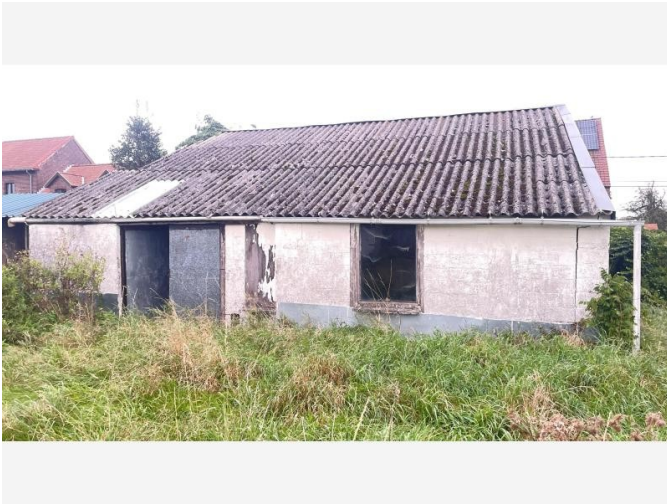
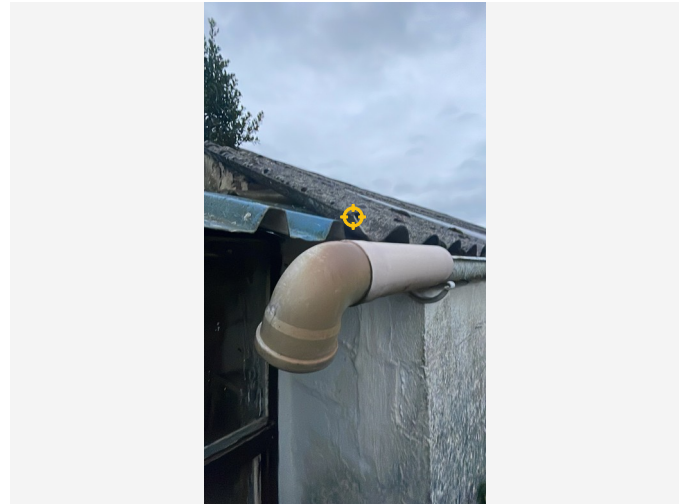
Het asbestmateriaal valt onder de mijlpaal van 2034.

Eindbeoordeling materiaalrisico	Verhoogd materiaalrisico en/of verhoogde kans op vezelvrijgave
Opmerking

Gebondenheid	Categorie 1: hechtgebonden in oorsprong
Asbestsoort (vezeltype)	Alleen chrysotiel
Asbestconcentratie	Laag (< 50%)
Afschermingsgraad van het gehele materiaal	Geheel of deels vrij aan de buitenlucht
Toestand van het materiaal	Zwaar beschadigd, zwaar verweerd

#	Type	Referentie	Resultaat
4.1	Puntmonster	1	Chrysotiel

Beschrijving	Dak garage
Omgeving	Buiten
Primaire drager	Schuin dak
Asbestmateriaal	Dak- en gevelbekleding - Golfplaat
Bindmiddel van asbestmateriaal	Cement
Gebondenheid op basis van bindmiddel	Hecht
Hoeveelheid (oppervlakte - aantal)	<ul style="list-style-type: none">• 68,09 m² - 1 stuk
Totale oppervlakte	68,09 m ²
Eenvoudig bereikbaar	Ja
Bevestigingswijze	<ul style="list-style-type: none">• Geschroefd
Identificatiemethode	Vaststelling met monstername
Destructieve handeling voor identificatie	Nee
Opmerking	<p>De vermelde oppervlaktes, diktes en volumes betreffen een beredeneerde schatting. Er worden geen rechten verleend aan deze oppervlaktes/diktes/volumes.</p> <p>Er werd een staal genomen van een uitstekend stuk waar de waterdichtheid van de dakbedekking niet in het gedrang komt.</p>

- Zorg voor een veilig beheer. Vermijd het beschadigen van het asbestmateriaal. Controleer de toestand jaarlijks op wijzigingen.
- Hemelwater dat afspoelt van asbestcement daken of gevels kan asbestdeeltjes bevatten. Gebruik het enkel voor gesloten circuits (bv. spoelen toiletten). Reinig na het vervangen van het dak of de gevel de dakgoten en regenwaterput of -ton om asbesthoudend sediment of slib te verwijderen

- Eenvoudige handelingen: mag via doe-het-zelf of door werknemer(s) met opleidingsattest eenvoudige handelingen
Deze toepassing kan door een aannemer die over een opleidingsattest eenvoudige handelingen beschikt of door een particulier (doe-het-zelf), verwijderd worden indien er geen verhoogd risico op vrijgave van asbestvezels (max. concentratie 0,01 vezels/cm³ - CODEX Art. VI.3-54) ontstaat en de toepassing voorafgaand wordt gefixeerd/bevochtigd; de individuele elementen zonder machinale werktuigen en zonder breken of gooien een voor een losgemaakt worden; en ten slotte in gesloten verpakking weggevoerd worden naar een erkend afvalpunt (recyclagepark).

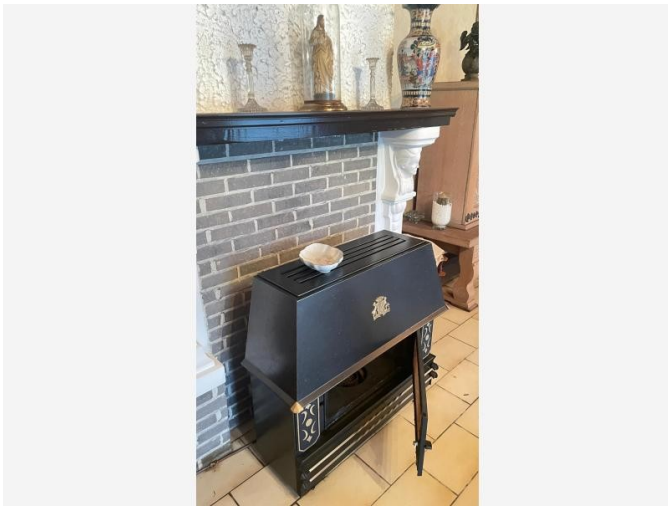
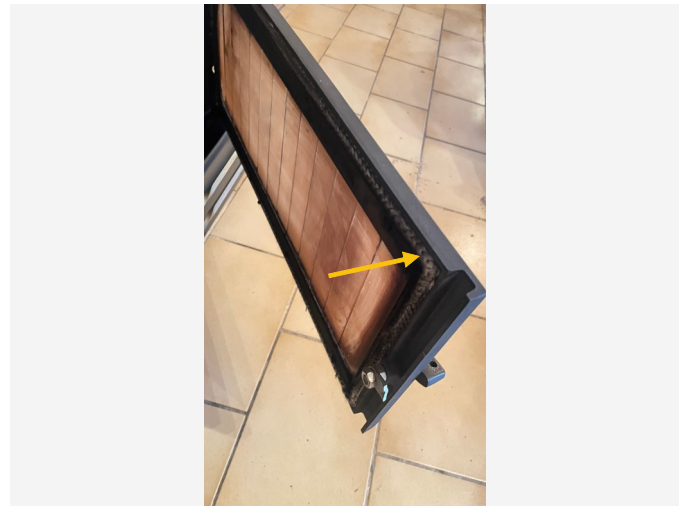
Het asbestmateriaal valt onder de mijlpaal van 2034.

Beschrijving	Koord kachel living, keuken en achterkeuken
Omgeving	Binnen
Primaire drager	Ruimteverwarming
Asbestmateriaal	Koord, lint, band, strip
Bindmiddel van asbestmateriaal	Weinig of geen bindmiddel (textiel, bevloeking, ...)
Gebondenheid op basis van bindmiddel	Niet-hechtgebonden
Hoeveelheid (lengte - omtrek - aantal)	<ul style="list-style-type: none">• 3,40 m - 3,00 cm - 1 stuk
Totale oppervlakte	0,102 m ²
Eenvoudig bereikbaar	Ja
Bevestigingswijze	<ul style="list-style-type: none">• Geklemd
Identificatiemethode	Vaststelling zonder monsternamen
Destructieve handeling voor identificatie	Nee
Opmerking	De lengte is een berekende schatting. Er worden geen rechten verleend aan deze maten. De dikte is een schatting die voorkomt uit de monsterplaatsen en is daarom niet altijd representatief.

- Zorg voor een veilig beheer. Vermijd het beschadigen van het asbestmateriaal. Controleer de toestand jaarlijks op wijzigingen.
- Voer bijkomende staalname(s) uit.

- Eenvoudige handelingen: mag via doe-het-zelf of door werknemer(s) met opleidingsattest eenvoudige handelingen
Deze toepassing kan door een aannemer die over een opleidingsattest eenvoudige handelingen beschikt of door een particulier (doe-het-zelf), verwijderd worden indien er geen verhoogd risico op vrijgave van asbestvezels (max. concentratie 0,01 vezels/cm³ - CODEX Art. VI.3-54) ontstaat en de toepassing voorafgaand wordt gefixeerd/bevochtigd; de individuele elementen zonder machinale werktuigen en zonder breken of gooien een voor een losgemaakt worden; en ten slotte in gesloten verpakking weggevoerd worden naar een erkend afvalpunt (recyclagepark).

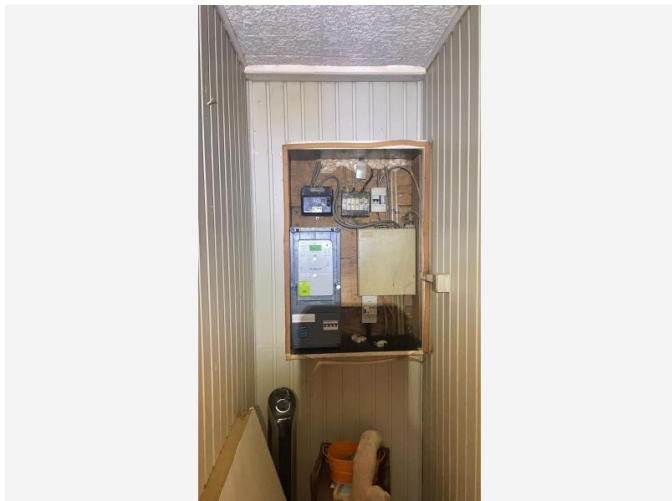
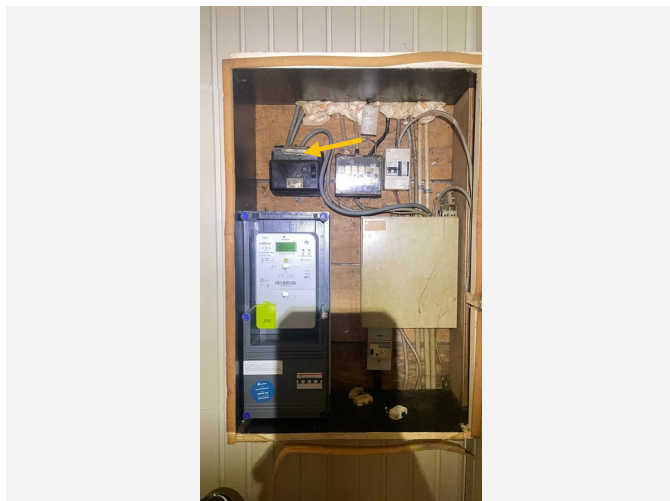
Beschrijving	Bakkeliet zekering tussen gang en materiaalhok
Omgeving	Binnen
Primaire drager	Binnenwand
Asbestmateriaal	Plaat, paneel, tablet - Type Bakeliet
Bindmiddel van asbestmateriaal	Kunststof of -hars
Gebondenheid op basis van bindmiddel	Hecht
Hoeveelheid (oppervlakte - dikte - aantal)	• 0,50 m ² - 1,00 cm - 1 stuk
Totaal volume	0,005 m ³
Eenvoudig bereikbaar	Ja
Bevestigingswijze	• Geschroefd
Identificatiemethode	Vaststelling zonder monsternamen
Destructieve handeling voor identificatie	Nee
Opmerking	De oppervlakte is een berekende schatting. Er worden geen rechten verleend aan deze maten. De dikte is een schatting die voorkomt uit de monsterplaatsen en is daarom niet altijd representatief.

- Eenvoudige handelingen: mag via doe-het-zelf of door werknemer(s) met opleidingsattest eenvoudige handelingen
Deze toepassing kan door een aannemer die over een opleidingsattest eenvoudige handelingen beschikt of door een particulier (doe-het-zelf), verwijderd worden indien er geen verhoogd risico op vrijgave van asbestvezels (max. concentratie 0,01 vezels/cm³ - CODEX Art. VI.3-54) ontstaat en de toepassing voorafgaand wordt gefixeerd/bevochtigd; de individuele elementen zonder machinale werktuigen en zonder breken of gooien een voor een losgemaakt worden; en ten slotte in gesloten verpakking weggevoerd worden naar een erkend afvalpunt (recyclagepark).

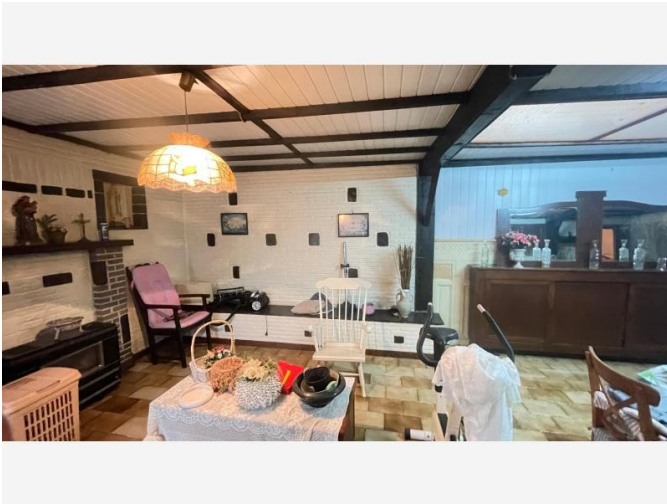
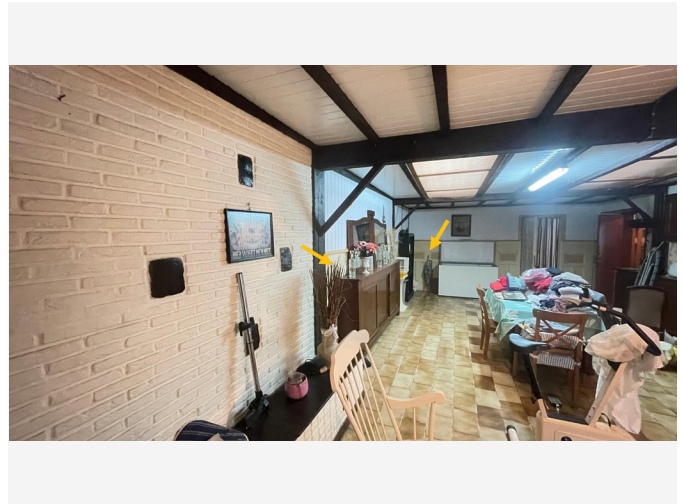
Beschrijving	lambrisering bijkeuken (achterzijde)
Omgeving	Binnen
Primaire drager	Binnenwand
Asbestmateriaal	Plaat, paneel, tablet - Type Menuiserie
Bindmiddel van asbestmateriaal	Cement
Gebondenheid op basis van bindmiddel	Hecht
Hoeveelheid (oppervlakte - dikte - aantal)	• 12,00 m ² - 0,20 cm - 1 stuk
Totaal volume	0,024 m ³
Eenvoudig bereikbaar	Ja
Bevestigingswijze	<ul style="list-style-type: none">• Verlijmd, ingegoten, versmeerd• Geschroefd
Identificatiemethode	Vaststelling zonder monsternamen
Destructieve handeling voor identificatie	Nee
Opmerking	De oppervlakte is een beredeneerde schatting. Er worden geen rechten verleend aan deze maten. De dikte is een schatting en is daarom niet altijd representatief.

- Eenvoudige handelingen: mag via doe-het-zelf of door werknemer(s) met opleidingsattest eenvoudige handelingen
Deze toepassing kan door een aannemer die over een opleidingsattest eenvoudige handelingen beschikt of door een particulier (doe-het-zelf), verwijderd worden indien er geen verhoogd risico op vrijgave van asbestvezels (max. concentratie 0,01 vezels/cm³ - CODEX Art. VI.3-54) ontstaat en de toepassing voorafgaand wordt gefixeerd/bevochtigd; de individuele elementen zonder machinale werktuigen en zonder breken of gooien een voor een losgemaakt worden; en ten slotte in gesloten verpakking weggevoerd worden naar een erkend afvalpunt (recyclagepark).

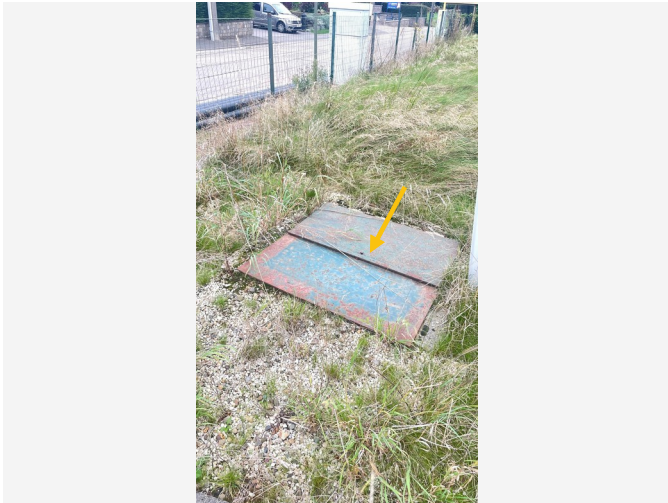
(Asbest)materiaal	Hemelwaterafvoerkanaal
Karakterisatie	Asbest (verdacht)
Primaire drager	Infrastructuur hemelwater (opvang en afvoer)

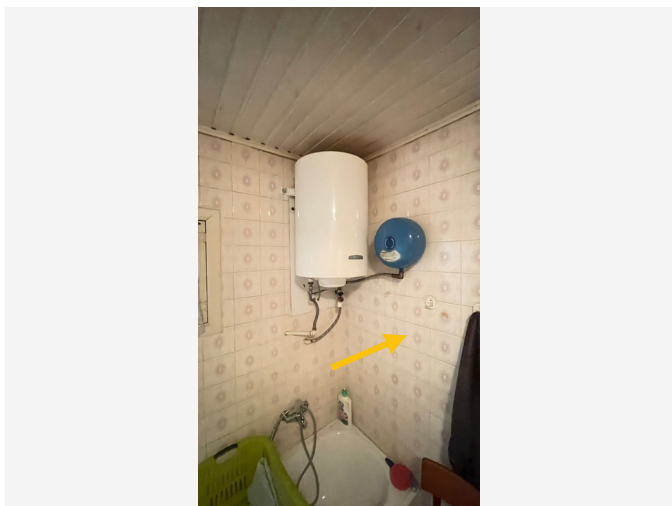
Identificatiemethode	Redelijk vermoeden
Primaire drager	Wand vrijstaand (scheidingsmuur, ...)
(Asbest)materiaal	In-situ afwerkingslagen - Lijm laag
Bindmiddel	Lijm
Gebondenheid bindmiddel	Hecht

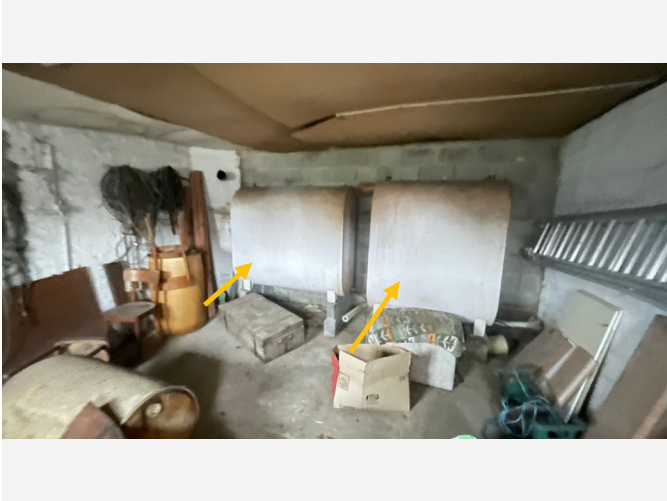
Identificatiemethode	Redelijk vermoeden
Primaire drager	HVAC infrastructuur en uitrusting

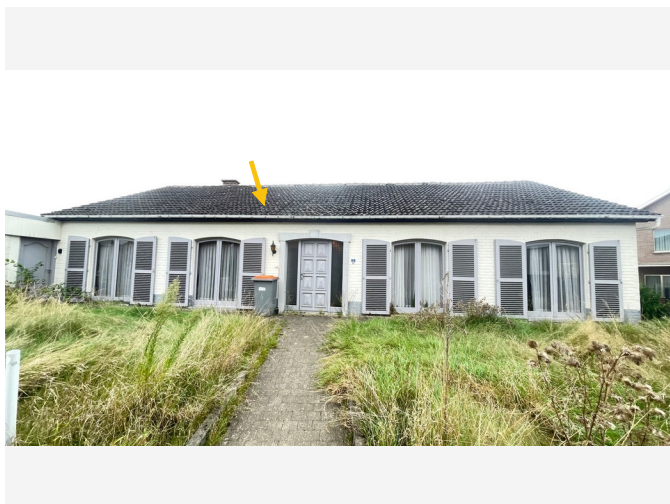
Identificatiemethode	Vaststelling & expertise (niet-asbestverdacht)
Primaire drager	Schuin dak

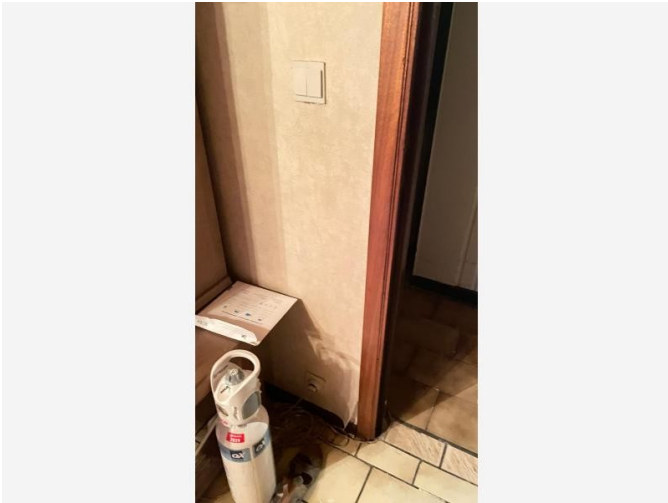
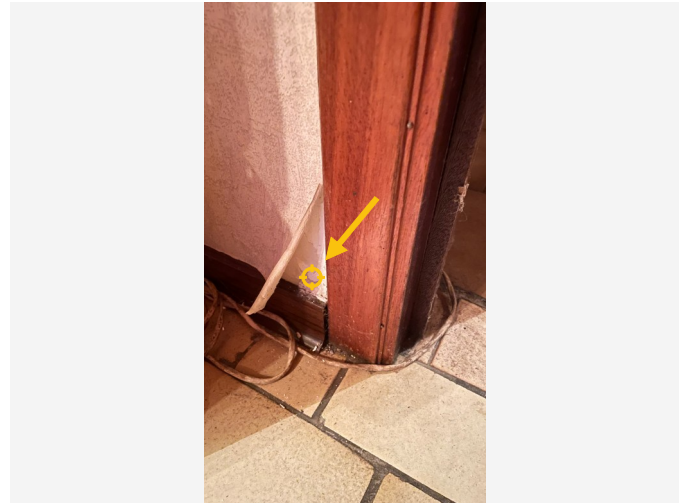
Fiche 14: Pleiserwerk muur

Geen asbest

Beschrijving	Pleiserwerk muur
Omgeving	Binnen
Primaire drager	Binnenwand
Bindmiddel van materiaal	Gips - kalk
Gebondenheid op basis van bindmiddel	Niet-hechtgebonden
Hoeveelheid (oppervlakte - dikte - aantal)	• 301,48 m ² - 1,20 cm - 1 stuk
Totaal volume	3,618 m ³
Identificatiemethode	Vaststelling met monstername
Destructieve handeling voor identificatie	Nee
Opmerking	<p>De hoeveelheid is een schatting en kan afwijken van de werkelijke toestand. Waar mogelijk, wordt staalname uitgevoerd conform het inspectieprotocol: in een droge ruimte zoals een slaapkamer, in een natte ruimte zoals een keuken of badkamer, in een traphal en in een stookruimte. In deze casus werd staal genomen van het pleisterwerk van de muur in volgende ruimtes: hal, woonkamer, berging en slaapkamer.</p> <p>Er werd geen staal genomen in volgende ruimtes: keuken en badkamer daar hier geen pleisterwerk muur aanwezig was. Er is geen stookruimte aanwezig.</p> <p>De oppervlakte is een bereedeneerde schatting. Er worden geen rechten verleend aan deze oppervlaktes. De dikte is een schatting die voorkomt uit de monsterplaatsen en is daarom niet altijd representatief.</p>

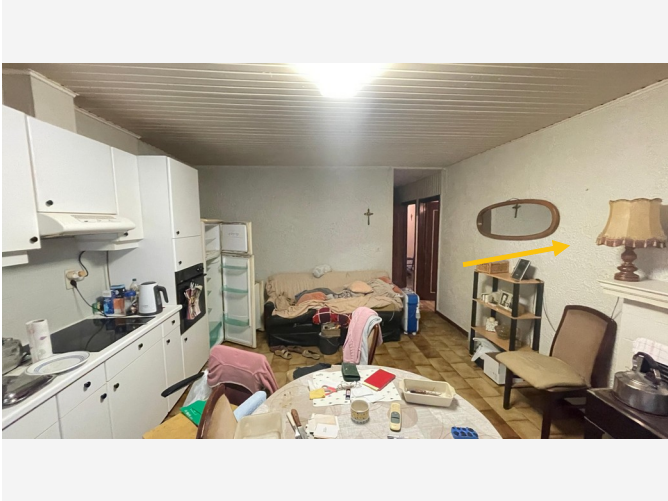
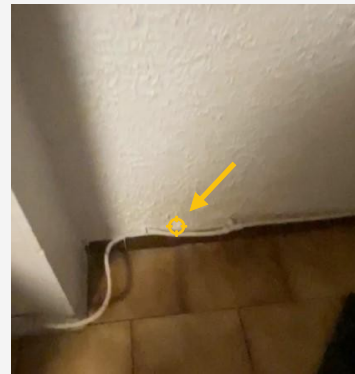
Fiche 16: Crepi keuken

Geen asbest

Beschrijving	Crepi keuken
Omgeving	Binnen
Primaire drager	Binnenwand
Bindmiddel van materiaal	Gips - kalk
Gebondenheid op basis van bindmiddel	Niet-hechtgebonden
Hoeveelheid (oppervlakte - dikte - aantal)	• 6,01 m ² - 1,00 cm - 1 stuk
Totaal volume	0,06 m ³
Identificatiemethode	Vaststelling met monsternamen
Destructieve handeling voor identificatie	Nee
Opmerking	Het gewicht en lm is een berekende schatting. Er worden geen rechten verleend aan deze oppervlaktes. De dikte is een schatting die voorkomt uit de monsterplaatsen en is daarom niet altijd representatief.
