# Asbestinventarisatetest

Klein Lauw 43, 3700 Tongeren-Borgloon

Attestnummer : 20260316-000551.000

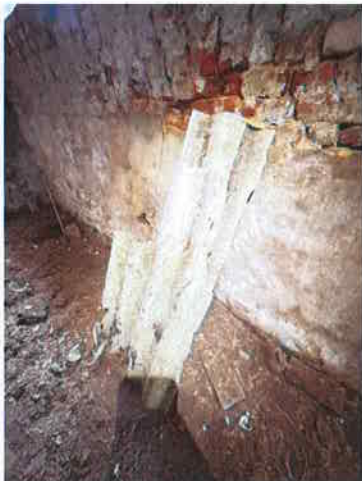
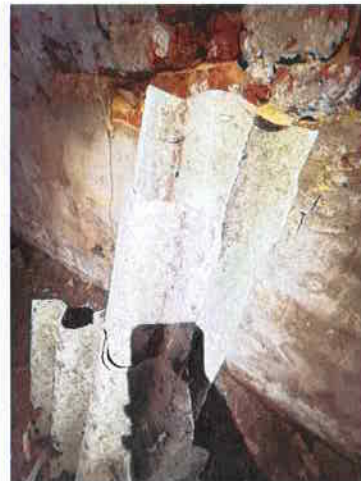
## Fiche 1: Golfplaat in koeienstal 1

Asbestmateriaal - afvalstof

Het asbestmateriaal valt onder de mijlpaal van 2040.

**Dringend verwijderen**

| Beschrijving | Golfplaat in koeienstal 1 |
| Asbestmaterialen | <ul style="list-style-type: none"><li>Dak- en gevelbekleding - Golfplaat</li></ul> |
| Hoeveelheid (gewicht - aantal) | <ul style="list-style-type: none"><li>7,00 kg - 1 stuk</li></ul> |

- Verwijder het asbestafval.

- Eenvoudige handelingen: mag via doe-het-zelf of door werknemer(s) met opleidingsattest eenvoudige handelingen  
Deze toepassing kan door een aannemer die over een opleidingsattest eenvoudige handelingen beschikt of door een particulier (doe-het-zelf), verwijderd worden indien er geen verhoogd risico op vrijgave van asbestvezels (max. concentratie 0,01 vezels/cm<sup>3</sup> - CODEX Art. VI.3-54) ontstaat en de toepassing voorafgaand wordt gefixeerd/bevochtigd; de individuele elementen zonder machinale werktuigen en zonder breken of gooien een voor een losgemaakt worden; en ten slotte in gesloten verpakking weggevoerd worden naar een erkend afvalpunt (recyclagepark).

EH via doe-het zelf : De dorpels en tablet kunnen voorzichtig losgebeiteld worden , extra bevochtigen om stof te voorkomen + dragen van de nodige beschermingsmiddelen (mondmasker ffp3, handschoenen, tyvec ) verpakken in plastic folie en afvoeren naar het containerpark als hechtgebonden asbestafval.

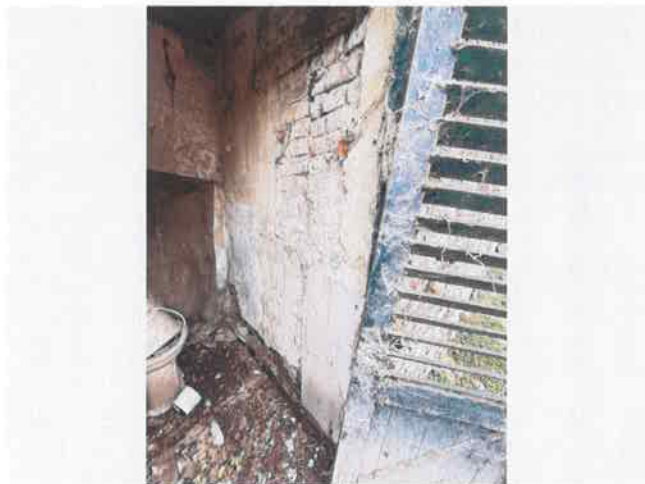
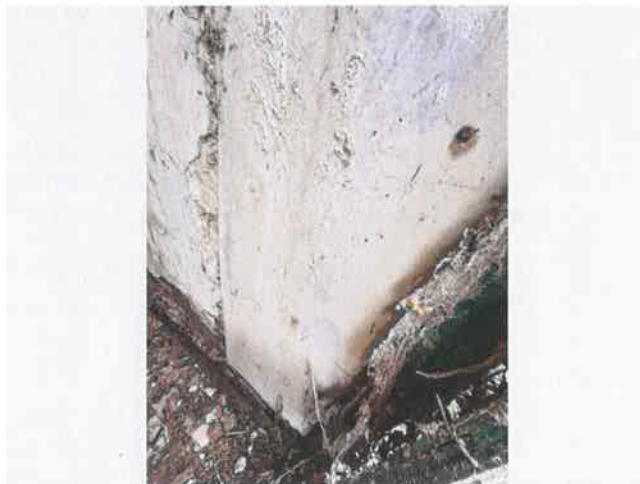
Het asbestmateriaal valt onder de mijlpaal van 2040.

**Verwijderen**

| Opmerking | De ADI kon de asbestvezels visueel waarnemen en gaat bijgevolg uit van een asbestcementplaat. |

- Eenvoudige handelingen: mag via doe-het-zelf of door werknemer(s) met opleidingsattest eenvoudige handelingen  
Deze toepassing kan door een aannemer die over een opleidingsattest eenvoudige handelingen beschikt of door een particulier (doe-het-zelf), verwijderd worden indien er geen verhoogd risico op vrijgave van asbestvezels (max. concentratie 0,01 vezels/cm<sup>3</sup> - CODEX Art. VI.3-54) ontstaat en de toepassing voorafgaand wordt gefixeerd/bevochtigd; de individuele elementen zonder machinale werktuigen en zonder breken of gooien een voor een losgemaakt worden; en ten slotte in gesloten verpakking weggevoerd worden naar een erkend afvalpunt (recyclagepark).

EH via doe-het zelf : De dorpels en tablet kunnen voorzichtig losgebeiteld worden , extra bevochtigen om stof te voorkomen + dragen van de nodige beschermingsmiddelen (mondmasker ffp3, handschoenen,tyvec ) verpakken in plastic folie en afvoeren naar het containerpark als hechtgebonden asbestafval.

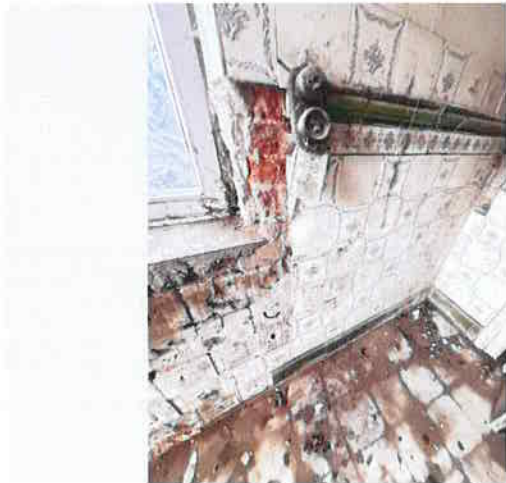
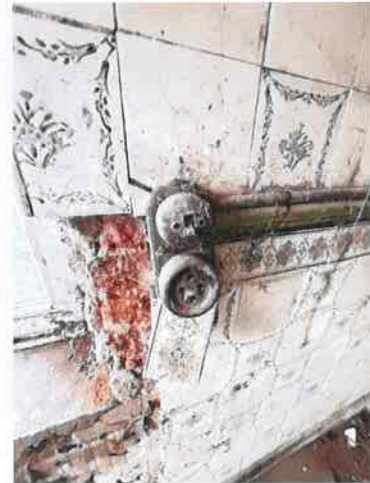
| Opmerking | De hoeveelheid is een zo nauwkeurig mogelijke opmeting, waar evenwel kleine afwijkingen op mogelijk zijn. |

- Eenvoudige handelingen: mag via doe-het-zelf of door werknemer(s) met opleidingsattest eenvoudige handelingen  
Deze toepassing mag door een aannemer die over een opleidingsattest eenvoudige handelingen beschikt of door een particulier (doe-het-zelf), verwijderd worden indien er geen verhoogd risico op vrijgave van asbestvezels (max. concentratie 0,01 vezels/cm<sup>3</sup> - CODEX Art. VI.3-54) ontstaat en de toepassing voorafgaand wordt gefixeerd/bevochtigd. De individuele elementen moeten zonder machinale werktuigen (boormachine, slijpschijf, hogedrukreiniger, etc.) en zonder breken of gooien een voor een losgemaakt worden en dubbel en luchtdicht verpakt afgevoerd worden naar een erkend afvalpunt (recyclagepark). Daar moeten ze voorzichtig in de container voor asbestafval worden gelegd. Op het recyclagepark worden uitsluitend hechtgebonden asbestmaterialen aanvaard. Niet-hechtgebonden asbestmaterialen kunnen enkel bij een erkend asbestverwijderaar of asbestafvalverwerker worden aangeboden.

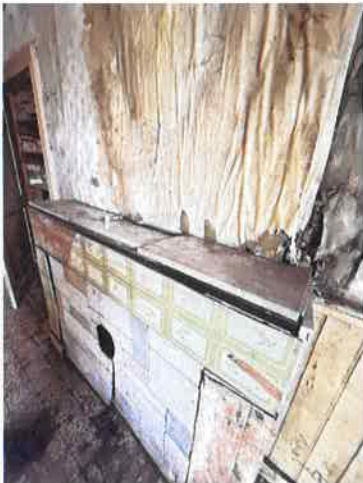
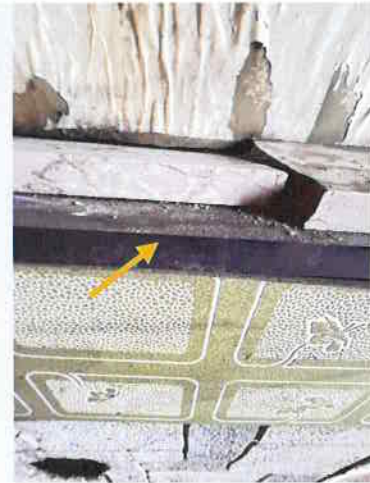
| Identificatiemethode | De asbestdeskundige beoordeelt het materiaal als asbestverdacht en dus asbesthoudend, en dit zonder monstername.<br><br>Motivatie: De monstername brengt andere schade aan dan schade die inherent is aan de monstername. |

- Eenvoudige handelingen: mag via doe-het-zelf of door werknemer(s) met opleidingsattest eenvoudige handelingen  
Deze toepassing kan door een aannemer die over een opleidingsattest eenvoudige handelingen beschikt of door een particulier (doe-het-zelf), verwijderd worden indien er geen verhoogd risico op vrijgave van asbestvezels (max. concentratie 0,01 vezels/cm<sup>3</sup> - CODEX Art. VI.3-54) ontstaat en de toepassing voorafgaand wordt gefixeerd/bevochtigd; de individuele elementen zonder machinale werktuigen en zonder breken of gooien een voor een losgemaakt worden; en ten slotte in gesloten verpakking weggevoerd worden naar een erkend afvalpunt (recyclagepark).

EH via doe-het zelf : De dorpels en tablet kunnen voorzichtig losgebeiteld worden , extra bevochtigen om stof te voorkomen + dragen van de nodige beschermingsmiddelen (mondmasker ffp3, handschoenen,tyvec ) verpakken in plastic folie en afvoeren naar het containerpark als hechtgebonden asbestafval.

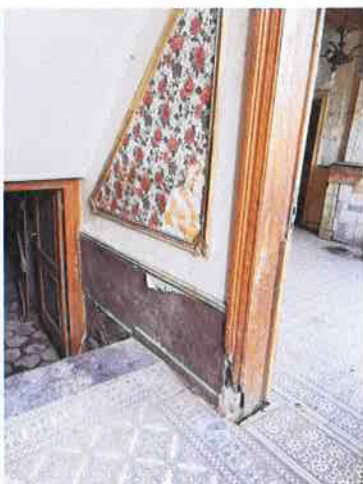
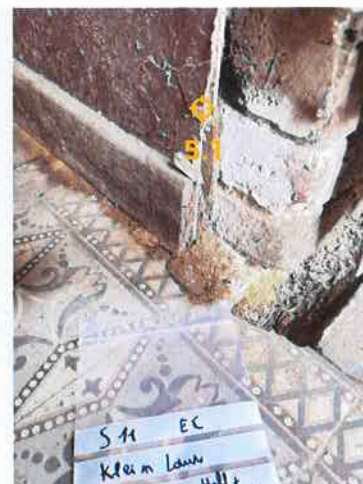
## Fiche 5: Lambrisering gang + living

Asbestmateriaal

- Eenvoudige handelingen: mag via doe-het-zelf of door werknemer(s) met opleidingsattest eenvoudige handelingen  
Deze toepassing mag door een aannemer die over een opleidingsattest eenvoudige handelingen beschikt of door een particulier (doe-het-zelf), verwijderd worden indien er geen verhoogd risico op vrijgave van asbestvezels (max. concentratie 0,01 vezels/cm<sup>3</sup> - CODEX Art. VI.3-54) ontstaat en de toepassing voorafgaand wordt gefixeerd/bevochtigd. De individuele elementen moeten zonder machinale werktuigen (boormachine, slijpschijf, hogedrukreiniger, etc.) en zonder breken of gooien een voor een losgemaakt worden en dubbel en luchtdicht verpakt afgevoerd worden naar een erkend afvalpunt (recyclagepark). Daar moeten ze voorzichtig in de container voor asbestafval worden gelegd. Op het recyclagepark worden uitsluitend hechtgebonden asbestmaterialen aanvaard. Niet-hechtgebonden asbestmaterialen kunnen enkel bij een erkend asbestverwijderaar of asbestafvalverwerker worden aangeboden.

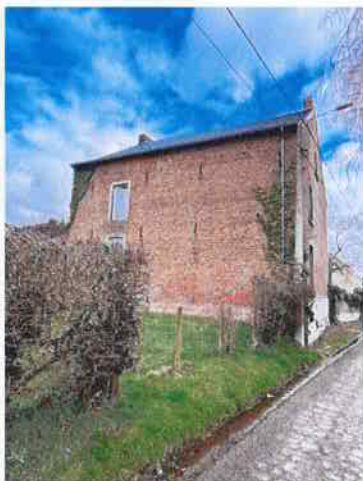
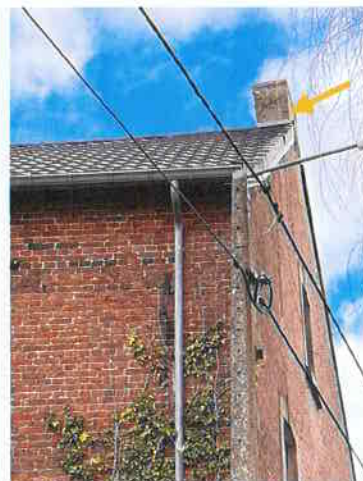
## Fiche 6: Cementering schoorsteen

Asbestmateriaal
