## Fiche 7: Cementplaat steenmotief schouwmantel bijkeuken

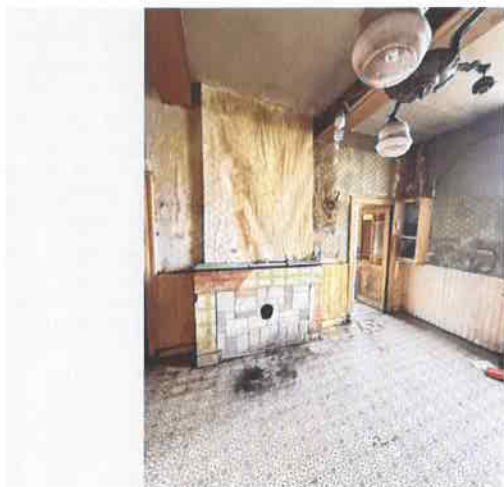
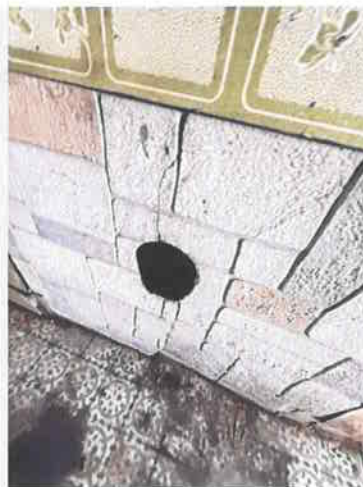
Asbestmateriaal

Het asbestmateriaal valt onder de mijlpaal van 2040.

| Eindbeoordeling materiaalsrisico | Laag materiaalsrisico en/of verlaagde kans op vezelvrijgave |

| Toestand van het materiaal | Onbeschadigd, niet verweerd |

- Zorg voor een veilig beheer. Vermijd het beschadigen van het asbestmateriaal. Controleer de toestand jaarlijks op wijzigingen.
- Verwijder dit asbestmateriaal zo snel mogelijk. Volg de toestand goed op.
- Voer bijkomende staalname(s) uit.

EH via doe-het-zelf : De dorpels en tablet kunnen voorzichtig losgebeiteld worden , extra bevochtigen om stof te voorkomen + dragen van de nodige beschermingsmiddelen (mondmasker ffp3, handschoenen,tyvec ) verpakken in plastic folie en afvoeren naar het containerpark als hechtgebonden asbestafval.

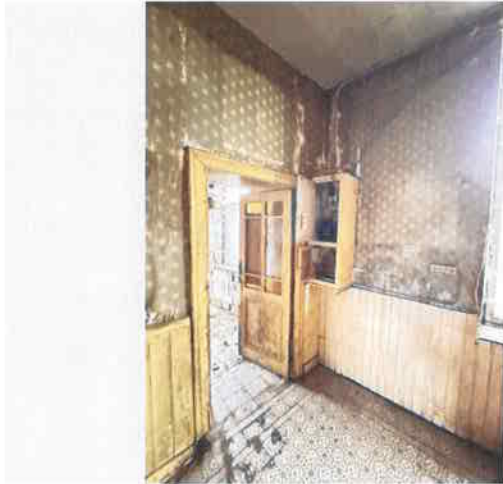
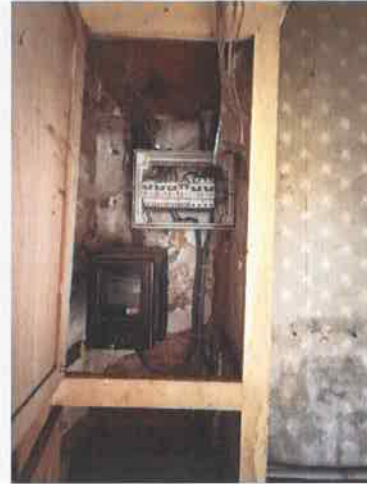
Het asbestmateriaal valt onder de mijlpaal van 2040.

Laag materiaalarisico en/of verlaagde kans op vezelvrijgave

| Toestand van het materiaal | Onbeschadigd, niet verweerd |

| Beschrijving | Bakeliet - teller elektriciteit Fluvius |

- Zorg voor een veilig beheer. Vermijd het beschadigen van het asbestmateriaal. Controleer de toestand jaarlijks op wijzigingen.
- Voer bijkomende staalname(s) uit.

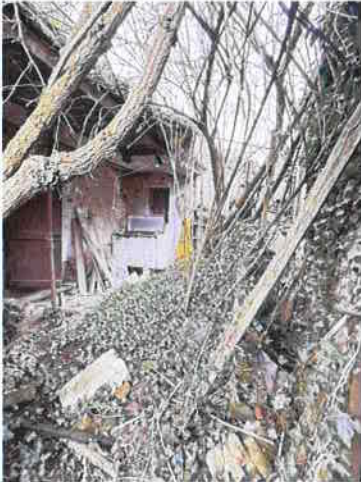
## Fiche 9: Overwoekerende vegetatie achter woning

**Reden:** Overwoekerende vegetatie

**Uitleg van de asbestdeskundige:** Het is niet mogelijk voor de ADI om de zone te betreden.

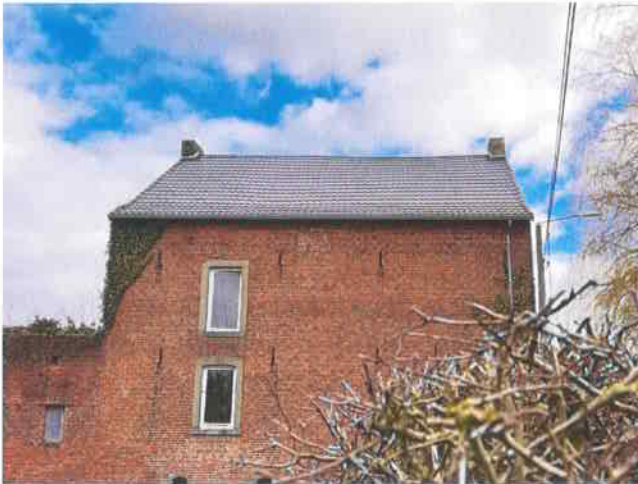
**Reden:** Het te onderzoeken materiaal situeert zich hoger dan 3,50 m te rekenen vanaf een veilige ondergrond

**Uitleg van de asbestdeskundige:** De schouw bevat binnenin mogelijk een rookgaskanaal in asbestcement. Laat dit bij werken onderzoeken door een bevoegd technicus.

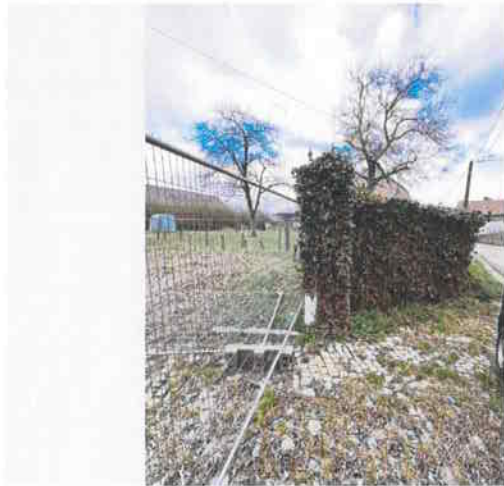
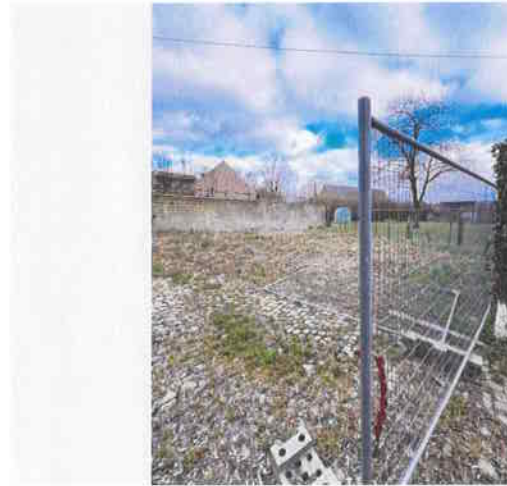
## Fiche 11: Reeds gesloopte stalling

Ter plaats kon op deze locatie rechts van de inkom geen constructie van welke aard ook vastgesteld worden. Echter op oude luchtfoto's is een constructie zichtbaar. Deze werd volledig verwijderd. Zie luchtfoto die werd bijgevoegd als bewijsdocument.

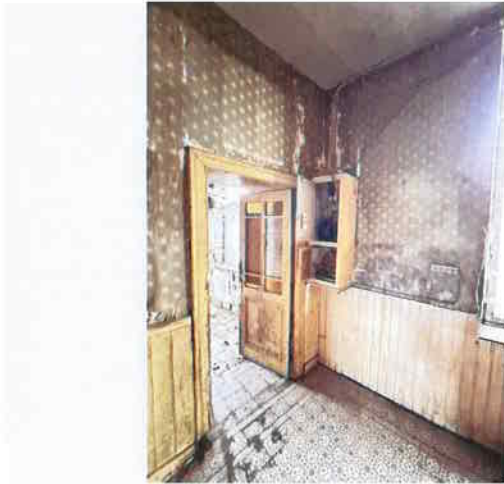
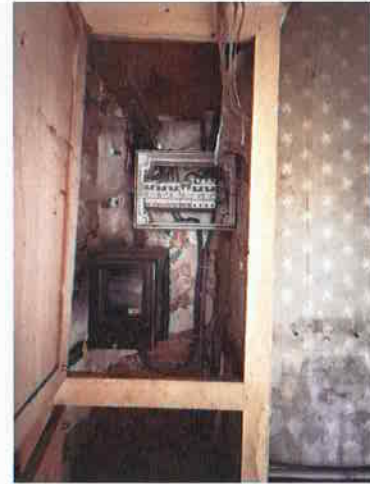
## Fiche 12: Zekeringkast – niet asbestverdacht

De zekeringkast werd door de ADI geïnspecteerd en is niet asbestverdacht.

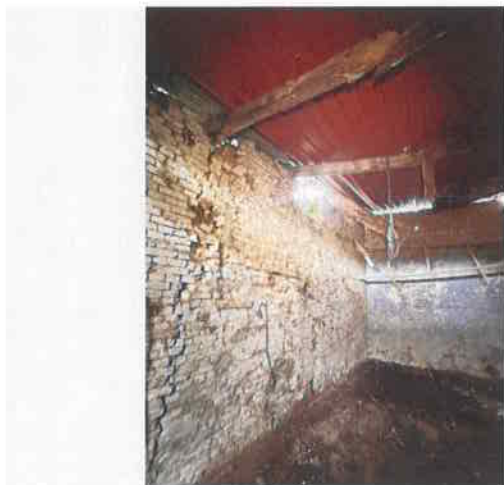
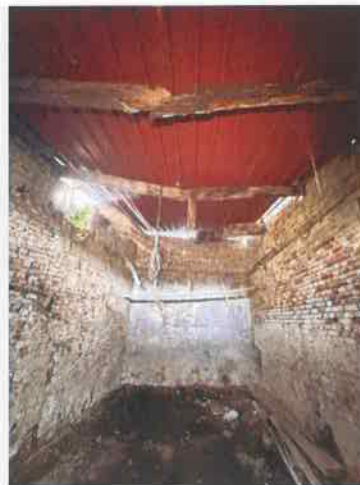
## Fiche 13: Garage

De garage werd volledig geïnspecteerd en is niet-asbestverdacht.

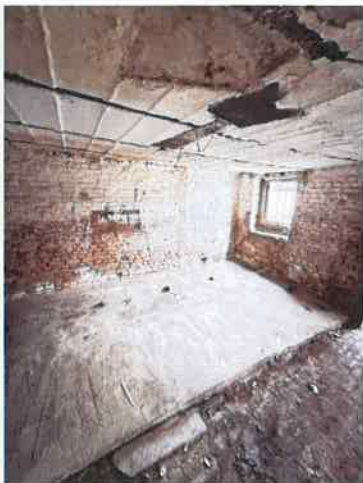
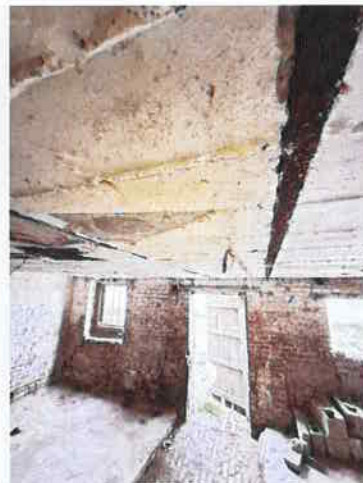
## Fiche 14: Koeienstal 2

De koeienstal werd volledig geïnspecteerd en is niet-asbestverdacht.

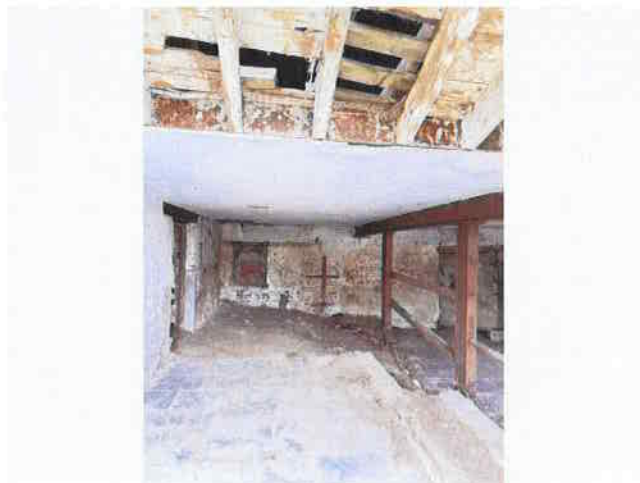
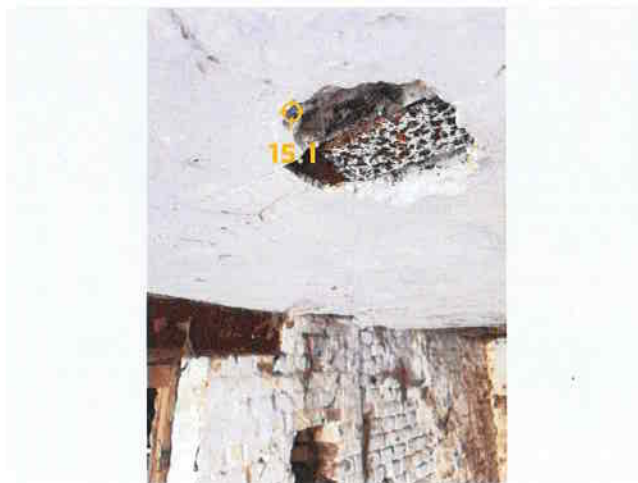
## Fiche 15: Pleisterwerk plafond stallingen

Geen asbest

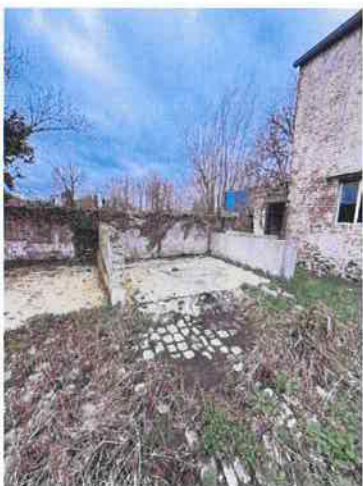
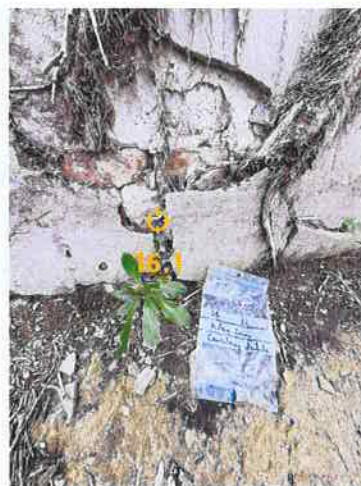
## Fiche 16: Cementering sleuvsilo

Geen asbest

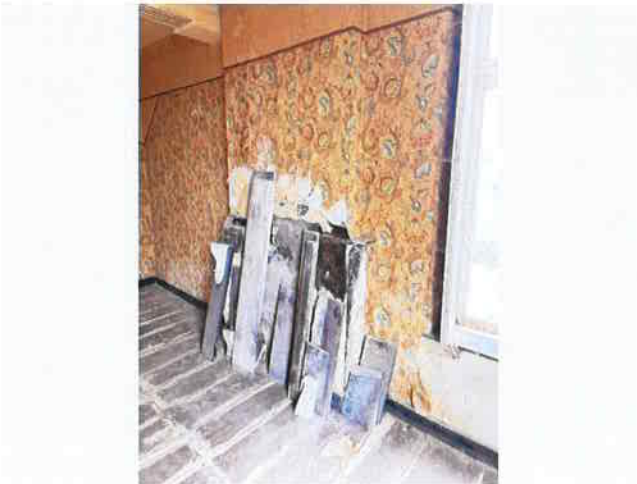
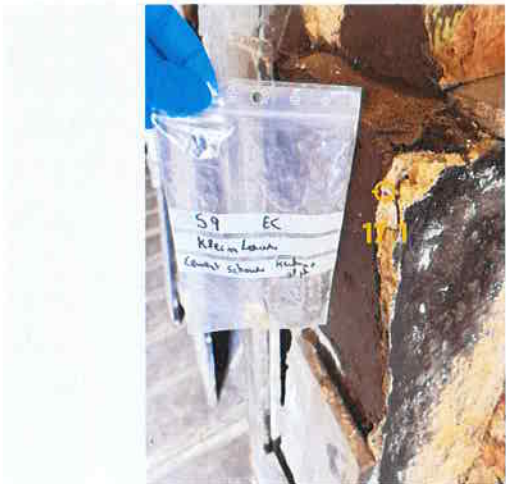
Geen asbest

| Beschrijving | Cement schouw keuken + slaapkamer |

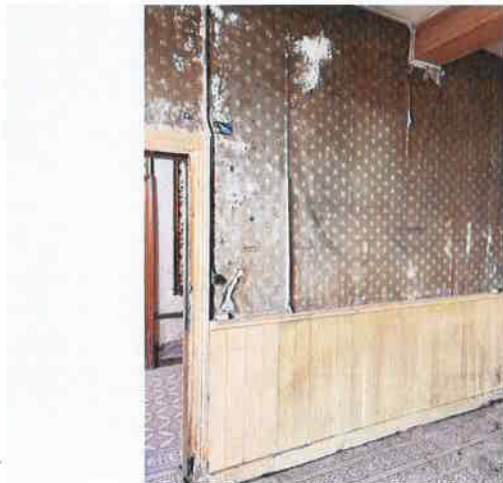
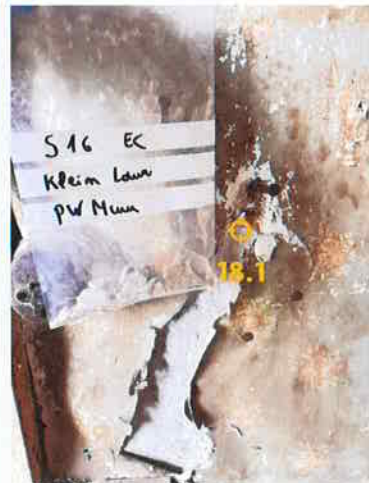
## Fiche 18: Pleisterwerk muur hoofdgebouw

Geen asbest

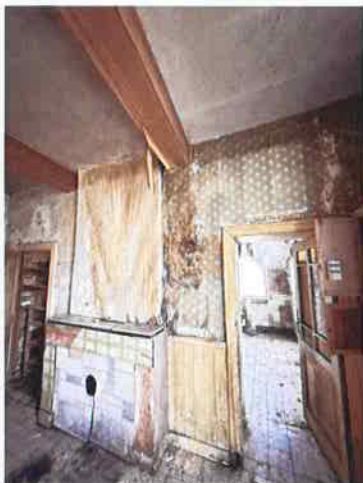
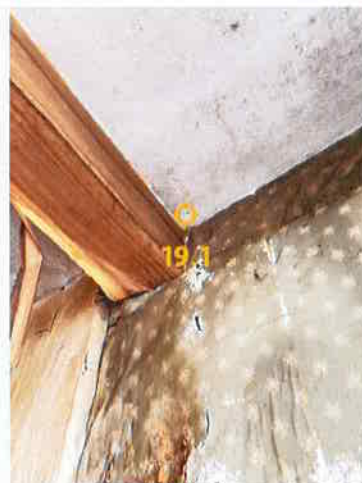
## Fiche 19: Pleisterwerk plafond hoofdgebouw

Geen asbest

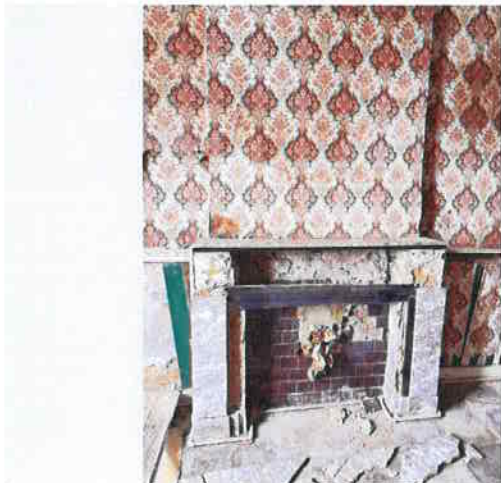
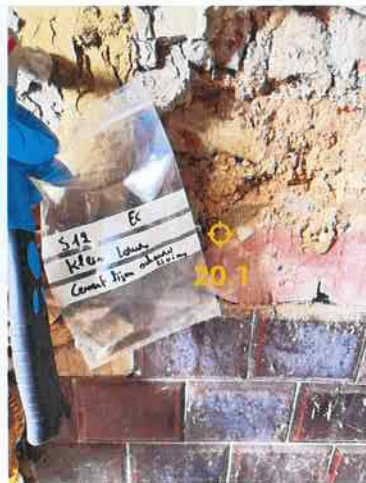
## Fiche 20: Cement lijm schouw living

Geen asbest

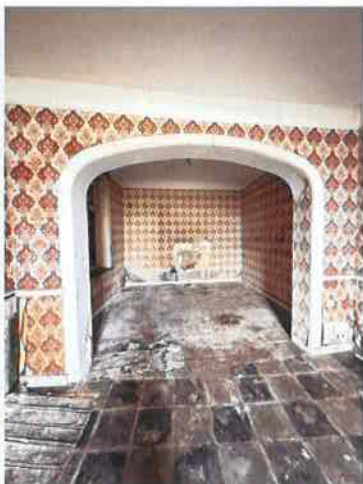
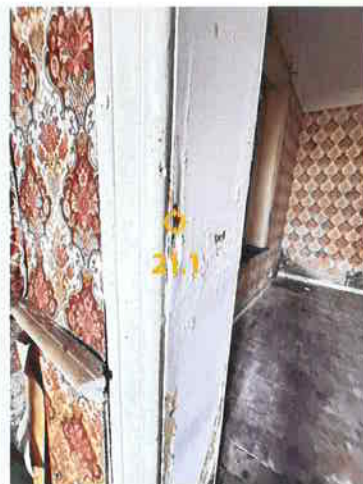
## Fiche 21: Sierpleister boog living + trap + kaders

Geen asbest

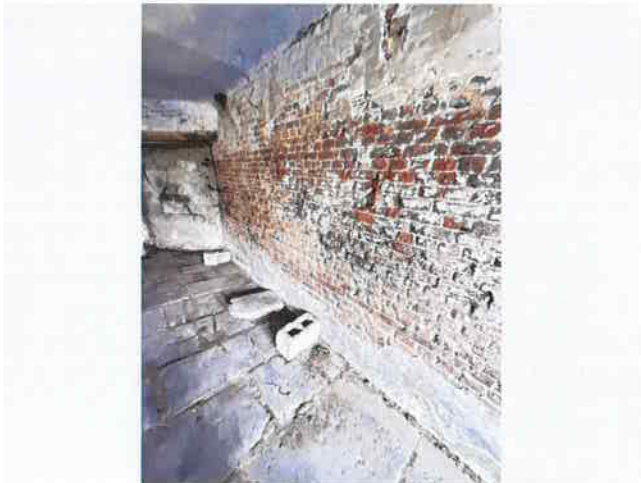
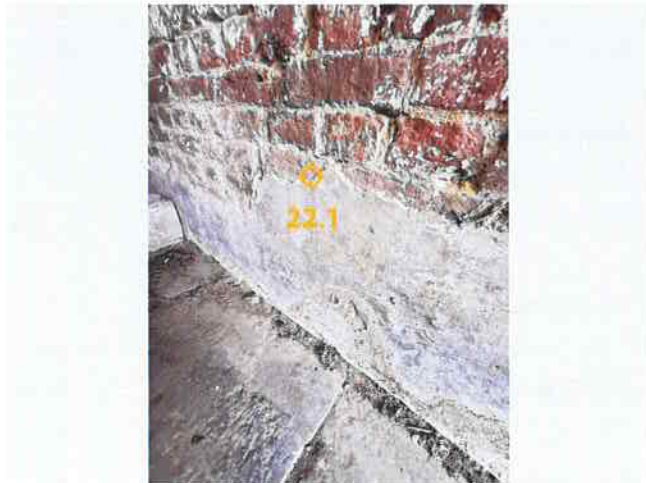
## Fiche 22: Cementering muur stallen achter

Geen asbest

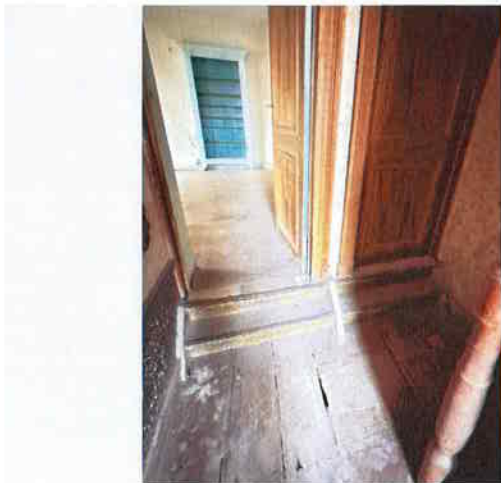
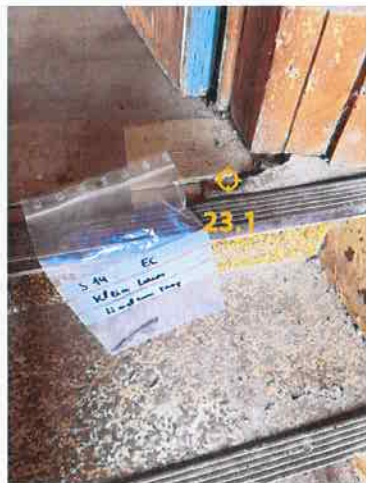
## Fiche 23: linoleum trap

Geen asbest

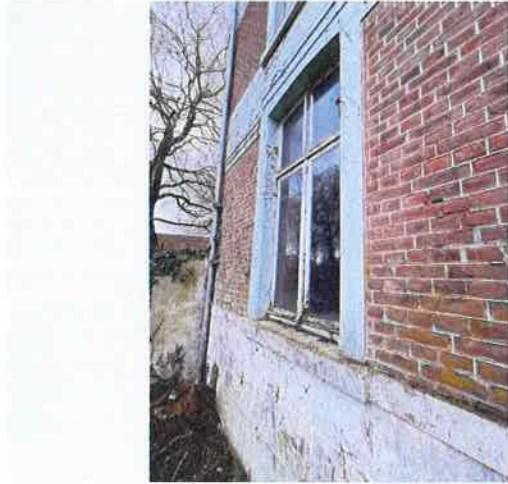
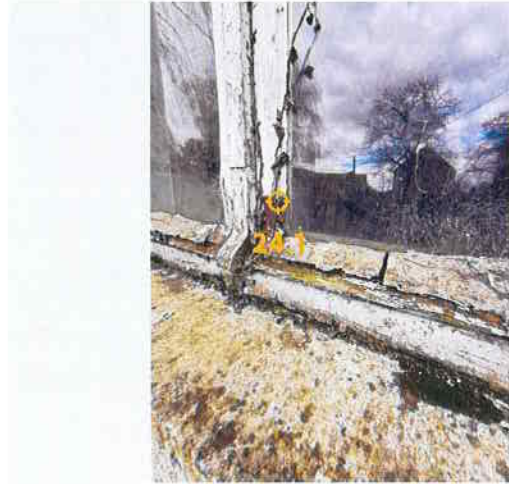
## Fiche 24: Mastiek houten raam living + gang

Geen asbest

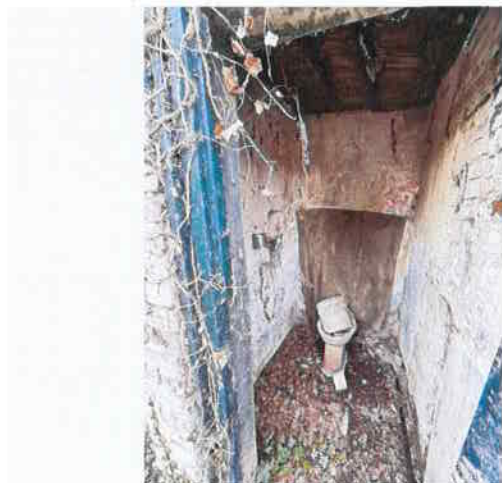
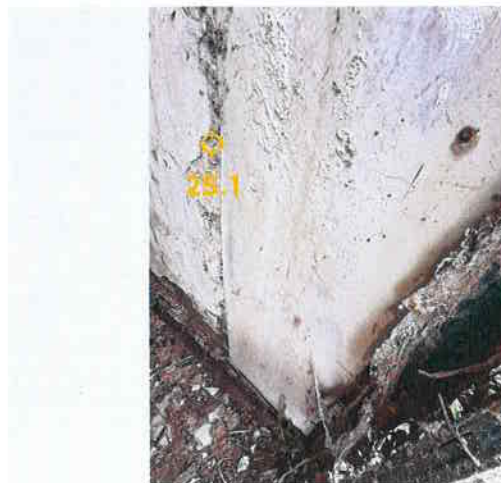
## Fiche 25: Pleisterwerk muur toilet + stallingen rechts

Geen asbest

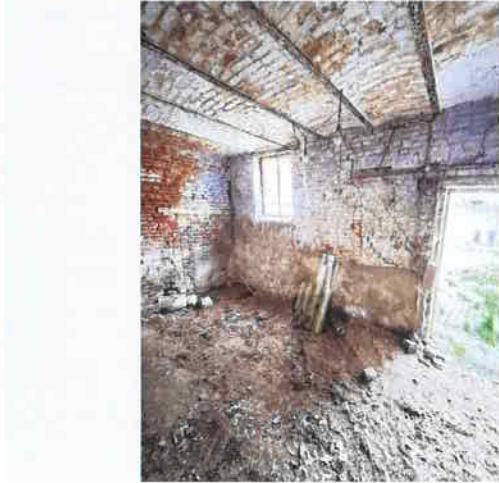
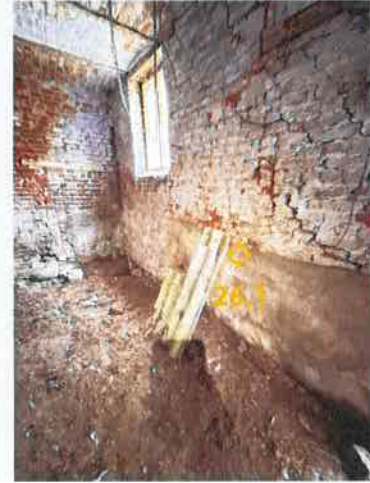
## Fiche 26: Cementering muur koestal 1

Geen asbest

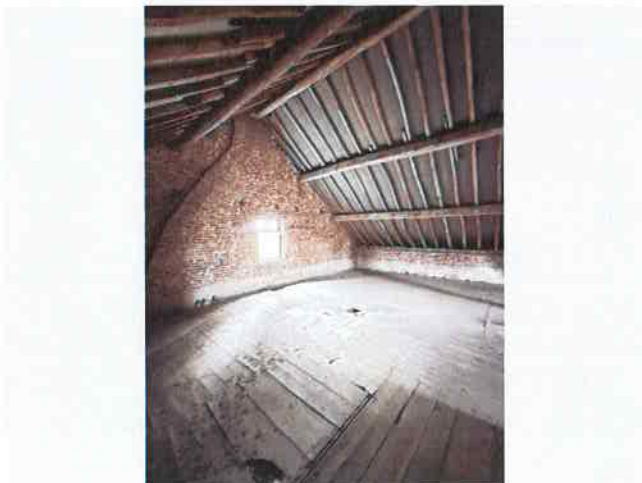
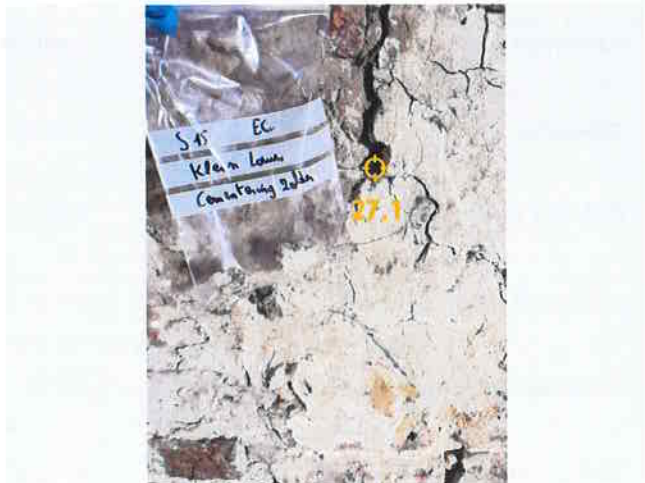
# Fiche 27: Cementering zolder

Geen asbest

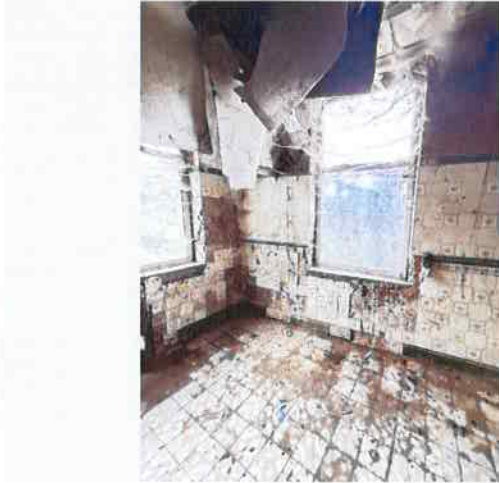
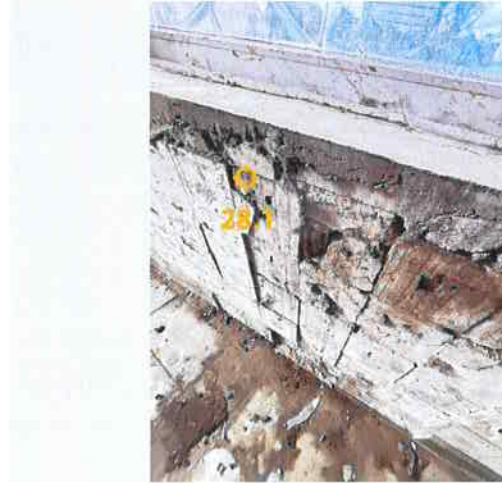
## Fiche 28: Lijm tegels keuken

Geen asbest

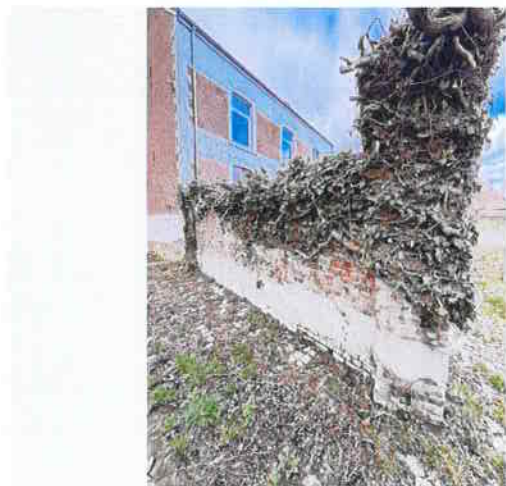
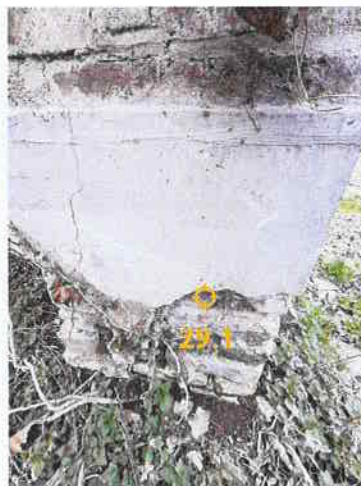
## Fiche 29: Cementering tuinmuur

Geen asbest

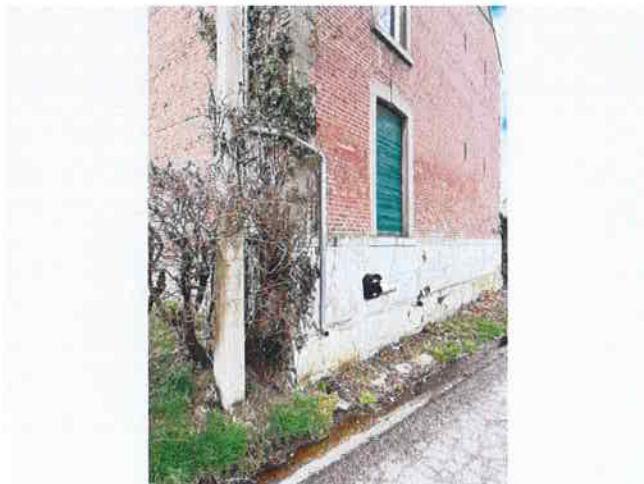
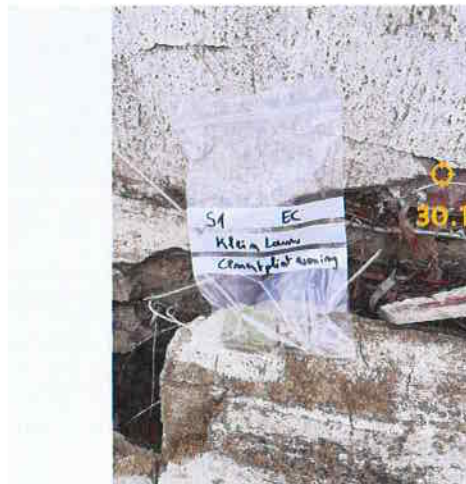
## Fiche 30: Cementplint woning

Geen asbest

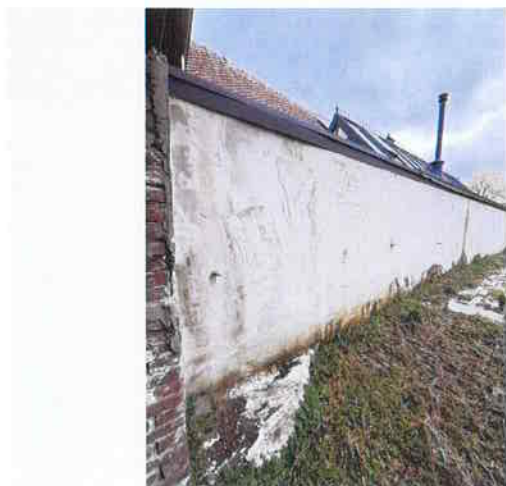
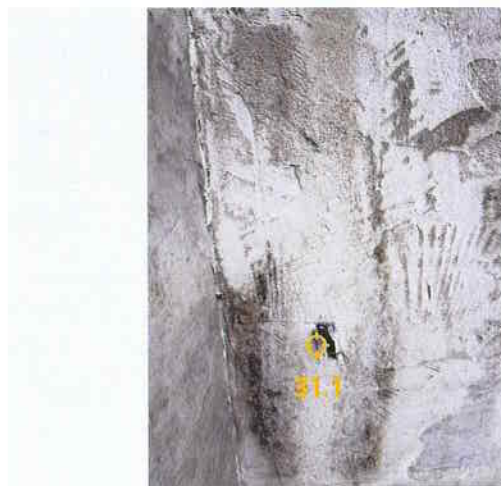
## Fiche 31: Cementering scheidingsmuur met buurman

Geen asbest

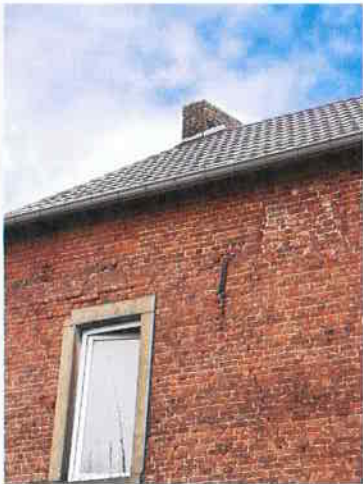
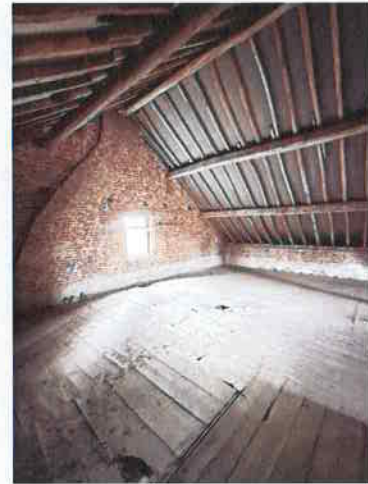
## Fiche 33: Dakbedekking woning + achterliggende stallen

| Beschrijving | Notitie | Terug te vinden op plannen |
|---|---|---|
| Fiche 33: Dakbedekking woning + achterliggende stallingen | Verplicht te beschrijven niet-asbestverdachte materialen (hier dakbedekking) mogen door de ADI wanneer ze tot eenzelfde groep behoren, gebundeld worden in één adviesfiche. In de ze casus bestaat de dakbedekking van zowel de woning als de achterliggende stallingen uit dakpannen of ijzeren platen en is niet-asbestverdacht | Plan 1.6: Zolder woning<br>Plan 2.4: Zolderplan koeienstallen<br>Plan 3.4: Zolderplan achterliggende stallingen |
