# Asbestinventarisatetest

Sint-Elooiweg 62, 1861 Meise

Attestnummer : 20240815-000164.000

Uitgegeven op : 15.08.2024

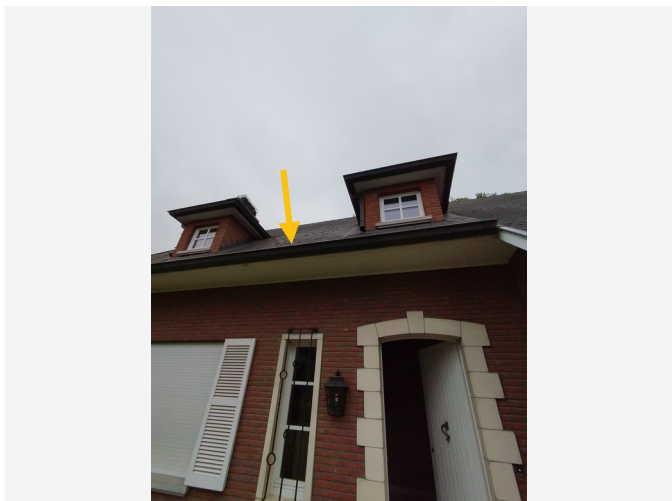
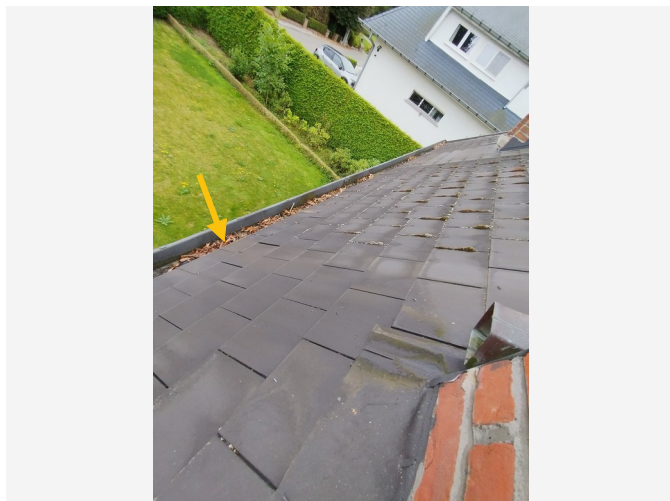
Het asbestmateriaal valt onder de mijlpaal van 2040.

**Dringend verwijderen**

- Eenvoudige handelingen: mag via doe-het-zelf of door werknemer(s) met opleidingsattest eenvoudige handelingen  
Mogelijke contaminatie van het sediment in de dakgoot met asbestvezels afkomstig van de asbesthoudende golfplaten vormen een reëel risico bij uitkuisen van de dakgoot. Er wordt geadviseerd om de dakgoot te laten reinigen door een professioneel verwijderaar. Gebruik gepaste persoonlijke beschermingsmiddelen: minimaal FFP3 mondkapje en indien nodig Tyvec overall (minimaal Cat III type 5/6) en wegwerphandschoenen.

Beschrijving	Slib/sediment in waterafvoergoten woning
Type afvalstof	Betreft resten (contaminatie) van verwerking of beschadiging
Type resten (contaminatie)	<ul style="list-style-type: none"><li>Stof, deeltjes &lt; 4 mm, flinters, gruis (los, opliggend)</li><li>Stof, deeltjes &lt; 4 mm, flinters, gruis (vermengd in materiaal)</li></ul>
Besmette materialen	<ul style="list-style-type: none"><li>Sediment (dakgoot, afvoerbuï, regenwaterput, ...)</li></ul>
Bron van de resten	Leiendak woning
Omgeving	Buiten
Primaire drager	Infrastructuur hemelwater (opvang en afvoer)
Gebondenheid resten	Niet hecht
Hoeveelheid (gewicht - aantal)	<ul style="list-style-type: none"><li>3,00 kg - 1 stuk</li></ul>
Totaal gewicht	3,00 kg
Eenvoudig bereikbaar	Ja
Identificatiemethode	Vaststelling zonder monstername
Opmerking	De hoeveelheid is een schatting.

- Verwijder het asbestafval.
- Voer bijkomende staalname(s) uit.

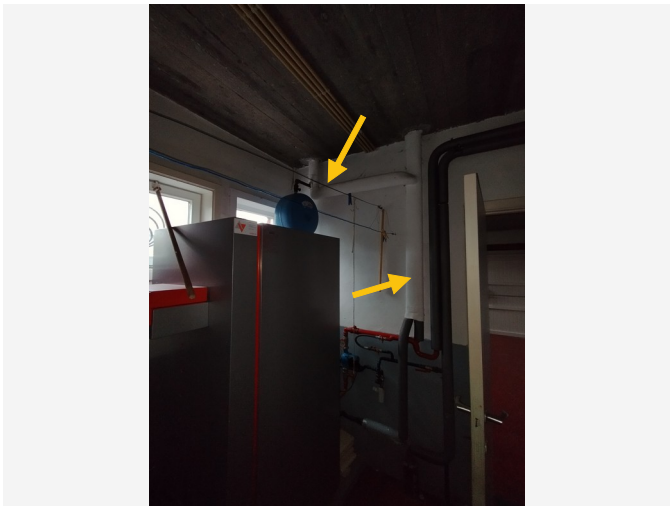
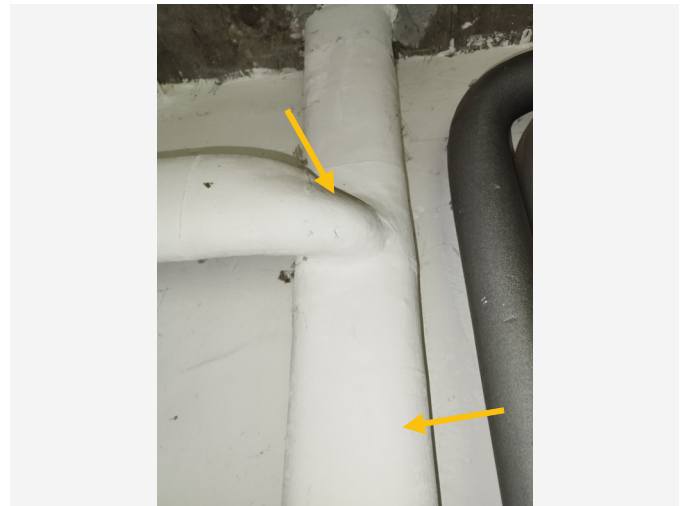
Het asbestmateriaal valt onder de mijlpaal van 2034.

Verwijderen

- Hermetische zone (erkend asbestverwijderaars)  
Gipsisolatie wordt losgesneden van dragermateriaal (leiding), asbesthoudend gips zal gemakkelijk verbrossen en is losgebonden. Om geen asbestvezels te verspreiden naar de omgeving, dient dit in hermetische zone verwijderd te worden.

Eindbeoordeling materiaalrisico	Verhoogd materiaalrisico en/of verhoogde kans op vezelvrijgave
---------------------------------	--

Gebondenheid	Categorie 2: niet-hechtgebonden met matrix
Asbestsoort (vezeltype)	Amfibool aanwezig, uitgezonderd crocidoliet
Asbestconcentratie	Hoog ( $\geq 50\%$ )
Afschermingsgraad van het gehele materiaal	Geheel of deels (ook) vrij aan de binnenlucht
Toestand van het materiaal	Licht beschadigd, licht verweerd. Intact calciumsilicaatmateriaal of categorie III 'gebondenheid'

#	Type	Referentie	Resultaat
2.1	Mengmonster	A5 Recht	Amosiet
2.2	Mengmonster	A6 Bocht	Amosiet

Beschrijving	Leidingisolatie stookruimte
Omgeving	Binnen
Primaire drager	HVAC infrastructuur en uitrusting
Asbestmateriaal	In-situ afwerkingslagen - Thermische isolatie
Bindmiddel van asbestmateriaal	Gips - kalk
Gebondenheid op basis van bindmiddel	Niet-hechtgebonden
Hoeveelheid (lengte - omtrek - dikte - aantal)	<ul style="list-style-type: none"><li>• 4,00 m - 30,00 cm - 5,00 cm - 1 stuk</li></ul>
Totaal volume	0,06 m <sup>3</sup>
Eenvoudig bereikbaar	Ja
Bevestigingswijze	<ul style="list-style-type: none"><li>• Verlijmd, ingegoten, versmeerd</li></ul>
Identificatiemethode	Vaststelling met monstername
Destructieve handeling voor identificatie	Nee
Opmerking	De vermelde lengtes, omtrekken en diktes betreffen een bereedeneerde schatting. Er worden geen rechten verleend aan deze lengtes, omtrekken en diktes . De dikte is een schatting die voorkomt uit de monsterplaatsen en is daarom niet altijd representatief.

- Scherm in afwachting van verwijdering het asbestmateriaal af van luchtstromingen en verstoring: bijvoorbeeld door het te verpakken, te fixeren, af te dekken, signalisatie - afbakening aan te brengen, ...

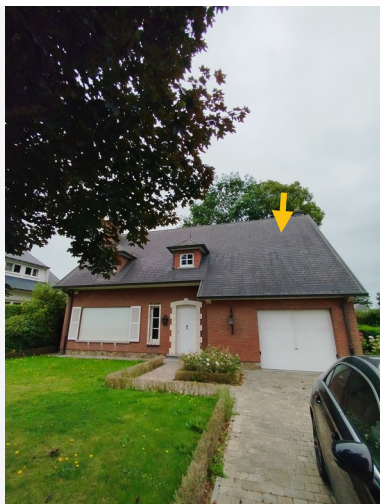
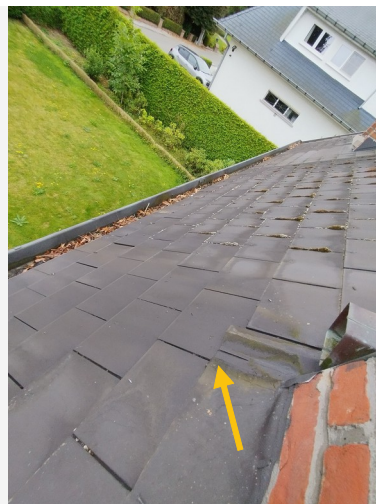
Het asbestmateriaal valt onder de mijlpaal van 2034.

Verwijderen

- Eenvoudige handelingen: mag via doe-het-zelf of door werknemer(s) met opleidingsattest eenvoudige handelingen  
De leien een voor een afnemen zonder te breken of beschadigen. Vooraf eerst de leien fixeren. Als de leien stevig vernageld zitten, dan voorzichtig loswrikken zonder te beschadigen en/of eventueel verwijderen onder constante verneveling. Zorg voor gepaste persoonlijke beschermingsmiddelen: minimaal FFP3 mondkapje en indien nodig Tyvec overall (minimaal Cat III type 5/6) en wegwerphandschoenen.

Eindbeoordeling materiaalisico	Laag materiaalisico en/of verlaagde kans op vezelvrijgave
--------------------------------	---

Gebondenheid	Categorie 1: hechtgebonden in oorsprong
Asbestsoort (vezeltype)	Alleen chrysotiel
Asbestconcentratie	Laag (< 50%)
Afschermingsgraad van het gehele materiaal	Geheel of deels (ook) vrij aan de binnenlucht
Toestand van het materiaal	Licht beschadigd, licht verweerd. Intact calciumsilicaatmateriaal of categorie III 'gebondenheid'

#	Type	Referentie	Resultaat
3.1	Puntmonster	A3	Chrysotiel

Beschrijving	Leiendak woning
Omgeving	Buiten
Primaire drager	Schuin dak
Asbestmateriaal	Dak- en gevelbekleding - Lei, shingle
Bindmiddel van asbestmateriaal	Cement
Gebondenheid op basis van bindmiddel	Hecht
Hoeveelheid (oppervlakte - aantal)	<ul style="list-style-type: none"><li>• 140,00 m<sup>2</sup> - 1 stuk</li></ul>
Totale oppervlakte	140,00 m <sup>2</sup>
Eenvoudig bereikbaar	Ja
Bevestigingswijze	<ul style="list-style-type: none"><li>• Geklemd</li></ul>
Identificatiemethode	Vaststelling met monsternamen
Destructieve handeling voor identificatie	Nee
Opmerking	De vermelde oppervlaktes en volumes betreffen een beredeneerde schatting. Er worden geen rechten verleend aan deze oppervlaktes/volumes. De dikte is een schatting die voorkomt uit de monsterplaatsen en is daarom niet altijd representatief.

- Zorg voor een veilig beheer. Vermijd het beschadigen van het asbestmateriaal. Controleer de toestand jaarlijks op wijzigingen.
- Verwijder dit asbestmateriaal zo snel mogelijk. Volg de toestand goed op.
- Hemelwater dat afspoelt van asbestcement daken of gevels kan asbestdeeltjes bevatten. Gebruik het enkel voor gesloten circuits (bv. spoelen toiletten). Reinig na het vervangen van het dak of de gevel de dakgoten en regenwaterput of -ton om asbesthoudend sediment of slib te verwijderen

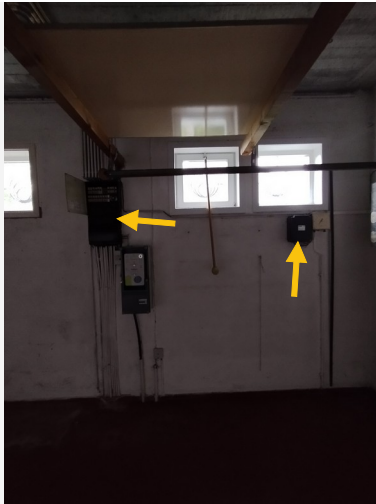
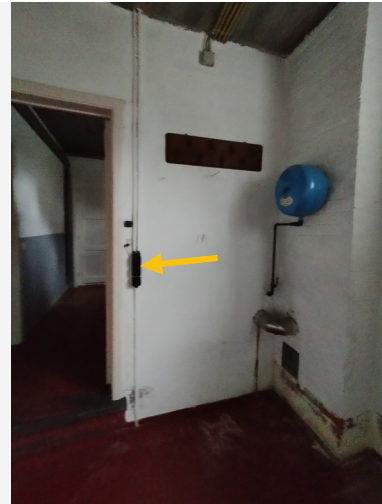
Het asbestmateriaal valt onder de mijlpaal van 2040.

Zorgvuldig beheren

- Eenvoudige handelingen: mag via doe-het-zelf of door werknemer(s) met opleidingsattest eenvoudige handelingen  
Voorzichtig losschroeven zonder te beschadigen en afvoeren als asbesthoudend afval. Zorg voor gepaste persoonlijke beschermingsmiddelen: minimaal FFP3 mondkapje.

Eindbeoordeling materiaalrisico	Laag materiaalrisico en/of verlaagde kans op vezelvrijgave
---------------------------------	--

Gebondenheid	Categorie 1: hechtgebonden in oorsprong
Asbestsoort (vezeltype)	Crocidoliet aanwezig
Asbestconcentratie	Laag (< 50%)
Afschermingsgraad van het gehele materiaal	Geheel of deels (ook) vrij aan de binnenlucht
Toestand van het materiaal	Onbeschadigd, niet verweerd

Beschrijving	Bakeliet toepassingen
Omgeving	Binnen
Primaire drager	Communicatie en elektrische infrastructuur en uitrusting
Asbestmateriaal	Plaat, paneel, tablet - Type Bakeliet
Bindmiddel van asbestmateriaal	Kunststof of -hars
Gebondenheid op basis van bindmiddel	Hecht
Hoeveelheid (oppervlakte - dikte - aantal)	<ul style="list-style-type: none"><li>• 0,10 m<sup>2</sup> - 0,50 cm - 1 stuk</li></ul>
Totaal volume	< 0,001 m <sup>3</sup>
Eenvoudig bereikbaar	Ja
Bevestigingswijze	<ul style="list-style-type: none"><li>• Geschroefd</li></ul>
Identificatiemethode	Vaststelling zonder monstername
Destructieve handeling voor identificatie	Nee
Opmerking	<p>De hoeveelheid is een schatting.</p> <p>Bakeliet kan asbesthoudend zijn en kan enkel uitgesloten worden via een negatieve asbestanalyse. Monstername van elektrische toepassingen die nog in werking zijn, is echter niet mogelijk binnen het kader van het niet-destructief onderzoek zonder kans op gevolgschade.</p>

- Zorg voor een veilig beheer. Vermijd het beschadigen van het asbestmateriaal. Controleer de toestand jaarlijks op wijzigingen.
- Voer bijkomende staalname(s) uit.

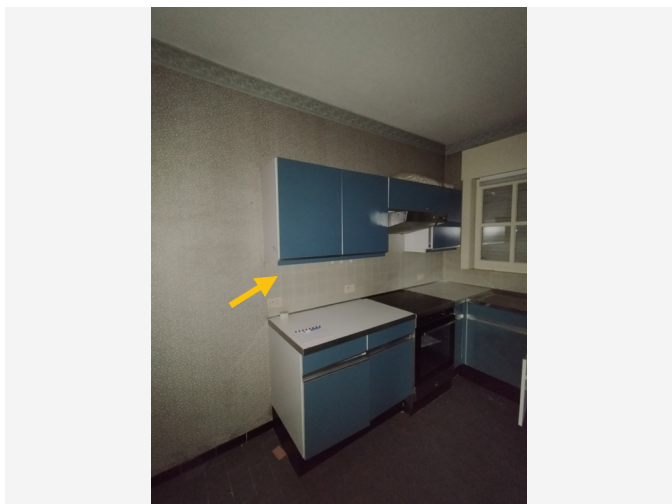
In het inspectieprotocol is een monstername van tegellijm verplicht om dit te identificeren als niet-asbesthoudend. Er waren geen facturen ter beschikking die bevestigen dat de tegels na 2001 waren geplaatst. Er waren geen bestaande beschadigingen aan de wandtegels om de lijm voldoende te kunnen inspecteren. Om dit af te toetsen is het aangewezen om bij eventuele renovatiewerken aan de tegels verder onderzoek/staalname te laten uitvoeren ter controle.

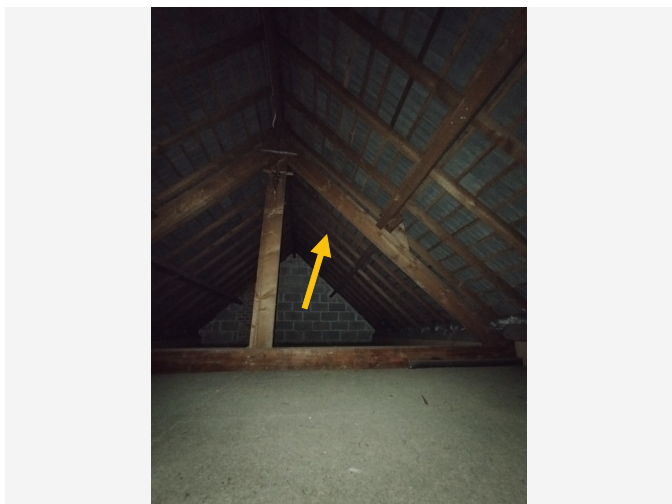
Er is geen onderdak aanwezig in de woning.

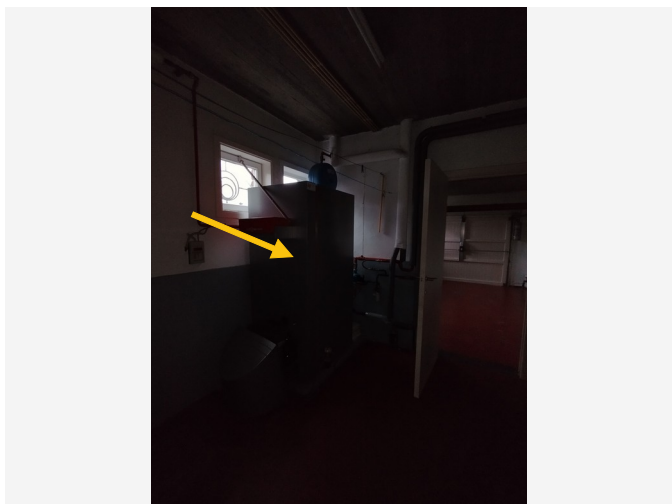
De ketel van het merk Viesmann, bouwjaar onbekend, kon niet getraceerd worden in online databanken met technische informatie (IAD online) en er zijn van deze periode geen andere types van hetzelfde merk gekend die asbesthoudende materialen bevatten. Dit type ketel zal dus vermoedelijk geen asbesthoudende materialen bevatten, maar dit kan niet waargenomen of vastgesteld worden.

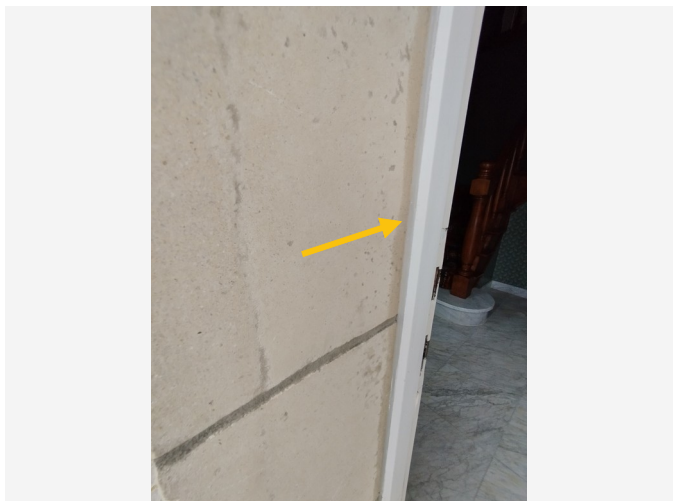
## Fiche 8: Geen asbestverdachte mastiek aan ramen en deuren

De mastiek aan de ramen en deuren bestaat uit siliconen en cement. Dit is niet-asbestverdacht.

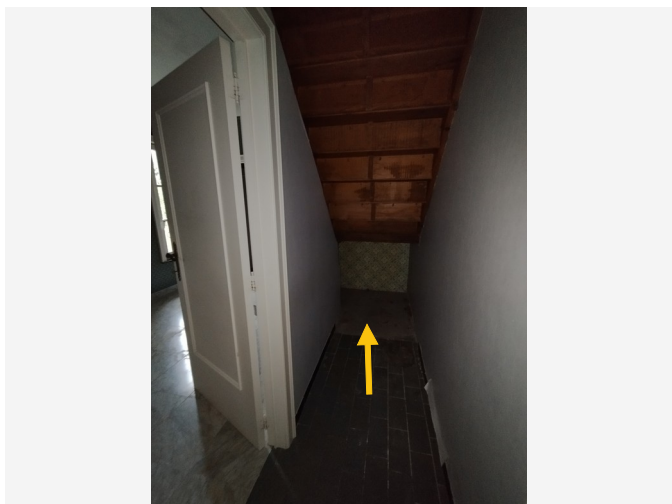
De kelder is niet meer aanwezig in de woning. De toegang is met beton toe gemaakt.

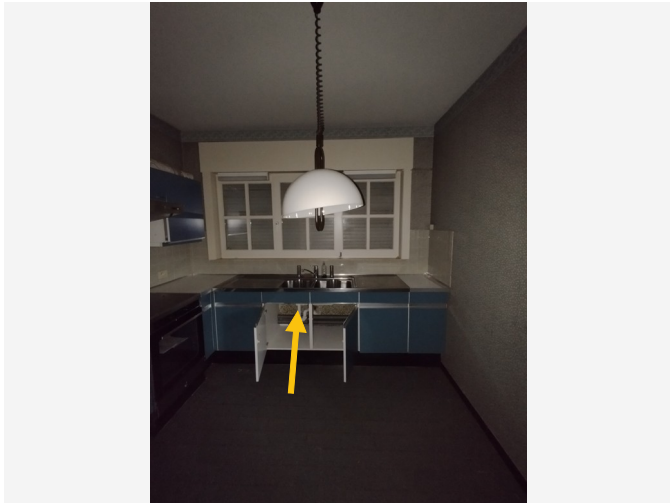
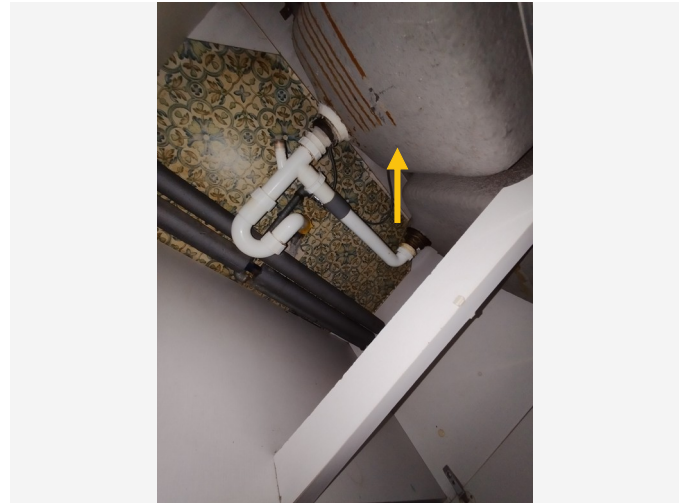
# Fiche 10: Coating spoelbak keuken

Geen asbest

#	Type	Referentie	Resultaat
10.1	Puntmonster	A4	Geen asbest

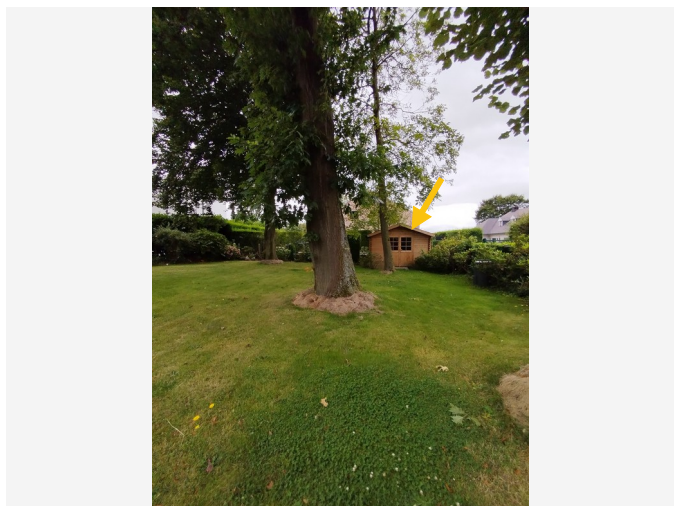
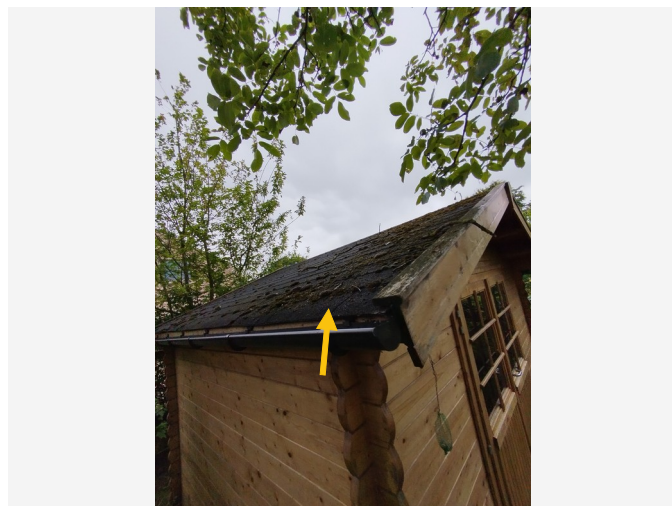
# Fiche 11: Roofing tuinhuis

Geen asbest

#	Type	Referentie	Resultaat
11.1	Puntmonster	A7	Geen asbest

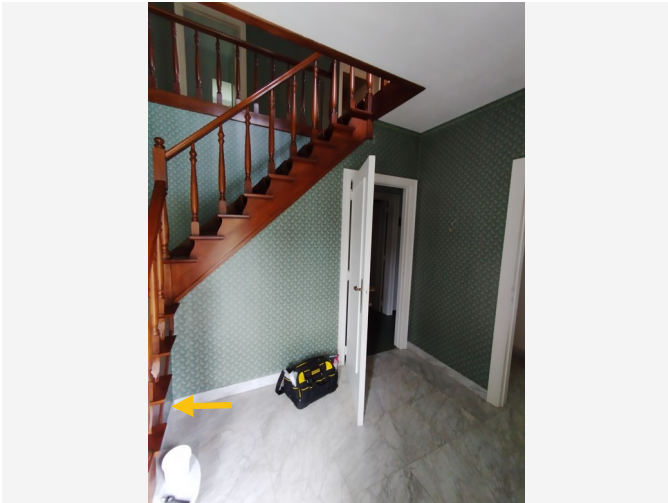
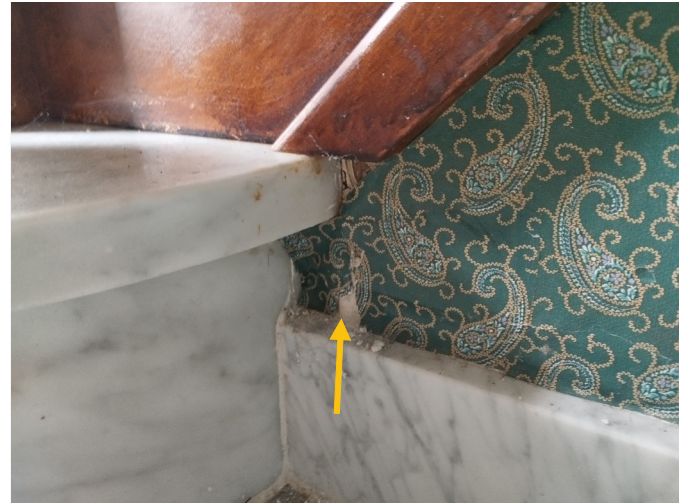
## Fiche 12: Pleisterwerk wanden

Geen asbest

#	Type	Referentie	Resultaat
12.1	Mengmonster	A2	Geen asbest

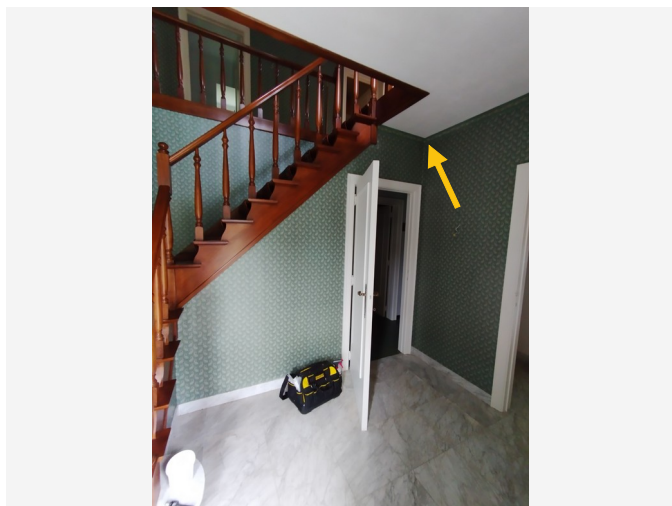
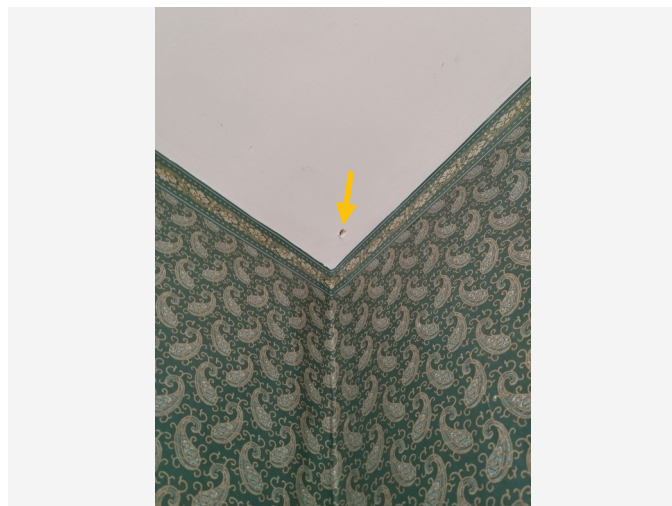
## Fiche 13: Pleisterwerk plafonds

Geen asbest

#	Type	Referentie	Resultaat
13.1	Mengmonster	A1	Geen asbest
