Asbestinventarisatetest

Meidoornlaan 1, 1860 Meise

Attestnummer : 20250723-000269.000

Uitgegeven op : 23.07.2025

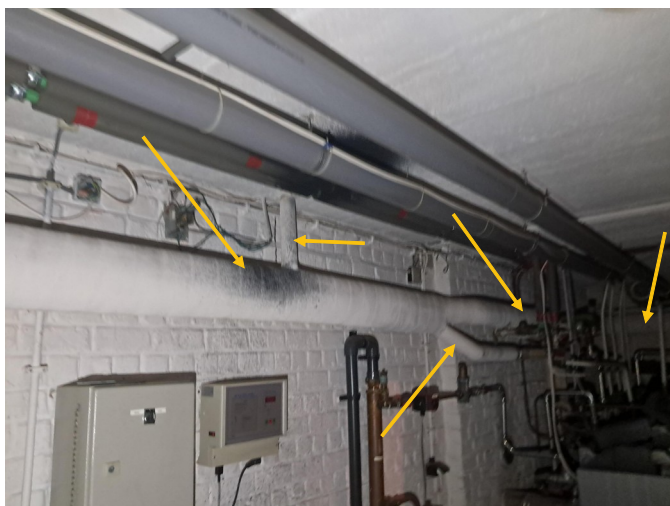
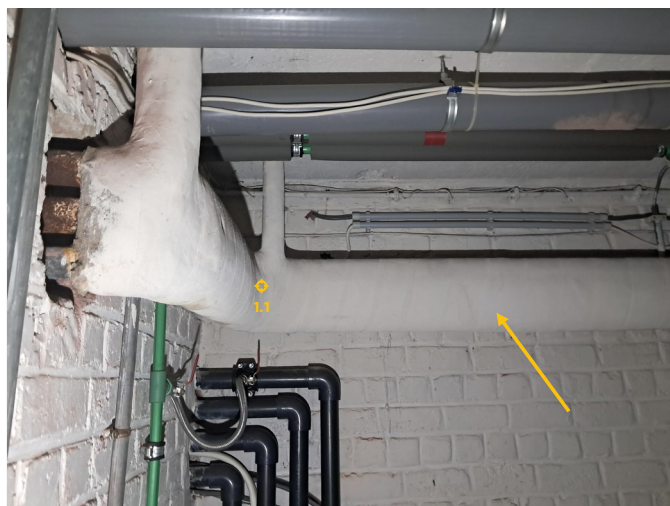
Het asbestmateriaal valt onder de mijlpaal van 2034.

Eindbeoordeling materiaalrisico	Verhoogd materiaalrisico en/of verhoogde kans op vezelvrijgave
---------------------------------	--

Gebondenheid	Categorie 2: niet-hechtgebonden met matrix
Asbestsoort (vezeltype)	Amfibool aanwezig, uitgezonderd crocidoliet
Asbestconcentratie	Hoog ($\geq 50\%$)
Afschermingsgraad van het gehele materiaal	Geheel of deels (ook) vrij aan de binnenlucht
Toestand van het materiaal	Licht beschadigd, licht verweerd. Intact calciumsilicaatmateriaal of categorie III 'gebondenheid'

#	Type	Referentie	Resultaat
1.1	Mengmonster	MM04.	Amosiet

Beschrijving	Leidingisolatie met gips (stooklokaal)
Omgeving	Binnen
Primaire drager	HVAC infrastructuur en uitrusting
Asbestmateriaal	In-situ afwerkingslagen - Thermische isolatie
Bindmiddel van asbestmateriaal	Gips - kalk
Gebondenheid op basis van bindmiddel	Niet-hechtgebonden
Hoeveelheid (lengte - omtrek - dikte - aantal)	<ul style="list-style-type: none">• 20,00 m - 40,00 cm - 5,00 cm - 1 stuk
Totaal volume	0,40 m ³
Eenvoudig bereikbaar	Ja
Bevestigingswijze	<ul style="list-style-type: none">• Verlijmd, ingegoten, versmeerd
Identificatiemethode	Vaststelling met monstername
Destructieve handeling voor identificatie	Nee
Opmerking	Deze oppervlakte, volumes en gewichten zijn niet gemeten, maar geschat op basis van een benadering van de zichtbare aanwezig leidingen met isolatie (de opgegeven hoeveelheden mogen niet gebruikt worden als maatstaf van heffing).

- Zorg voor een veilig beheer. Vermijd het beschadigen van het asbestmateriaal. Controleer de toestand jaarlijks op wijzigingen.
- Verwijder dit asbestmateriaal zo snel mogelijk. Volg de toestand goed op.

- Hermetische zone (erkend asbestverwijderaar)
Informerend bij erkende asbestverwijderaar. Zeker niet zelf aan beginnen!

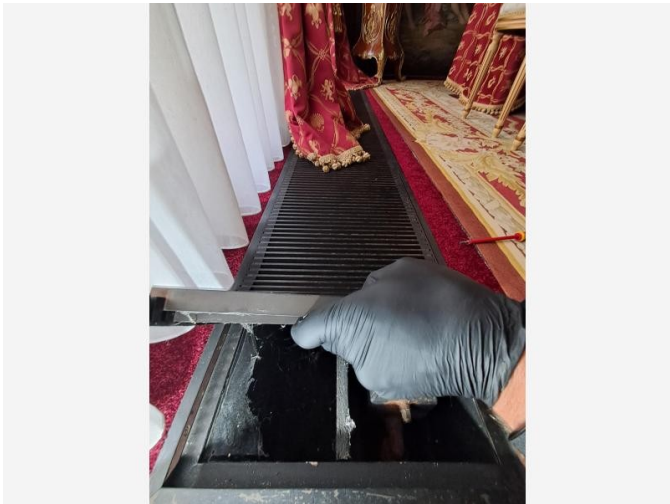
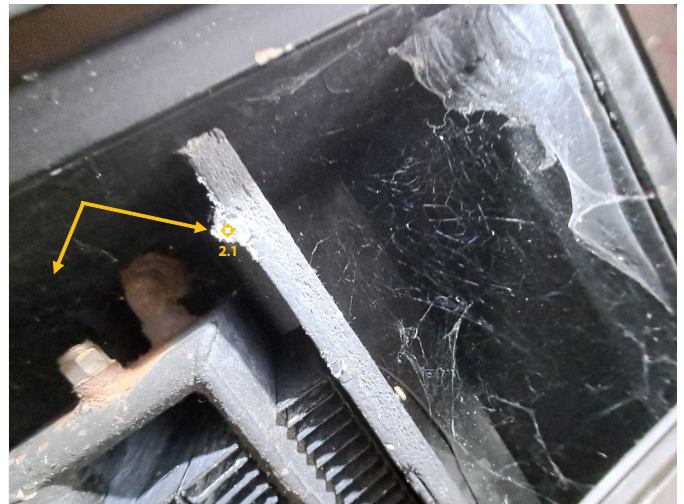
Fiche 2: Asbesthoudend papier/karton warme luchtkanalen

Het asbestmateriaal valt onder de mijlpaal van 2034.

Eindbeoordeling materiaalrisico	Verhoogd materiaalrisico en/of verhoogde kans op vezelvrijgave
---------------------------------	--

Gebondenheid	Categorie 2: niet-hechtgebonden met matrix
Asbestsoort (vezeltype)	Alleen chrysotiel
Asbestconcentratie	Hoog ($\geq 50\%$)
Afschermingsgraad van het gehele materiaal	Geheel of deels (ook) vrij aan binnenluchtstromen
Toestand van het materiaal	Licht beschadigd, licht verweerd. Intact calciumsilicaatmateriaal of categorie III 'gebondenheid'

#	Type	Referentie	Resultaat
2.1	Puntmonster	MM03	Chrysotiel

Beschrijving	Asbesthoudend papier/karton warme luchtkanalen
Omgeving	Binnen
Primaire drager	HVAC infrastructuur en uitrusting
Asbestmateriaal	In-situ afwerkingslagen - Thermische isolatie
Bindmiddel van asbestmateriaal	Karton - papier - viltachtig
Gebondenheid op basis van bindmiddel	Niet-hechtgebonden
Hoeveelheid (lengte - omtrek - dikte - aantal)	<ul style="list-style-type: none">• 15,00 m - 50,00 cm - 0,50 cm - 1 stuk
Totaal volume	0,038 m ³
Eenvoudig bereikbaar	Ja
Bevestigingswijze	<ul style="list-style-type: none">• Geklemd• Verlijmd, ingegoten, versmeerd• Geschroefd
Identificatiemethode	Vaststelling met monsternamen
Destructieve handeling voor identificatie	Nee
Opmerking	Betreeft het witte thermisch antibacterieel isolatiepapier dat in de convectieputten is gebruikt. De zwarte verf in de convectieputten kan ook asbesthoudend zijn. Verder te analyseren door erkende verwijderaars. Mogelijk is dit materiaal ook gebruikt bij de radiatoromkastingen in de gehele woning. Deze moeten gedemonteerd worden voor verder onderzoek.

- Zorg voor een veilig beheer. Vermijd het beschadigen van het asbestmateriaal. Controleer de toestand jaarlijks op wijzigingen.
- Voer bijkomende staalname(s) uit.

- Hermetische zone (erkend asbestverwijderaar)
Informereren bij een erkende asbestverwijderaar.

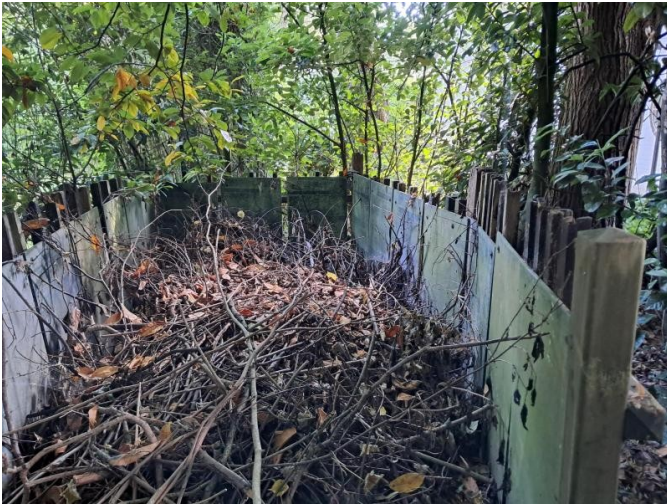
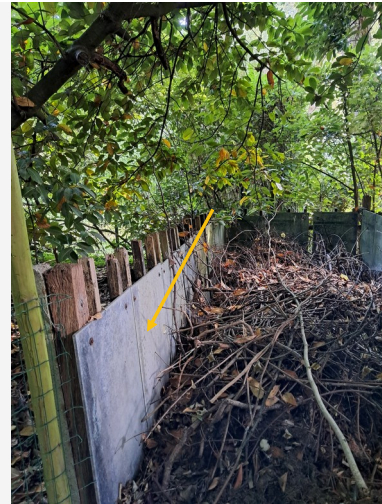
Het asbestmateriaal valt onder de mijlpaal van 2040.

Eindbeoordeling materiaalrisico	Laag materiaalrisico en/of verlaagde kans op vezelvrijgave
---------------------------------	--

Gebondenheid	Categorie 1: hechtgebonden in oorsprong
Asbestsoort (vezeltype)	Crocidoliet aanwezig
Asbestconcentratie	Laag (< 50%)
Afschermingsgraad van het gehele materiaal	Geheel of deels vrij aan de buitenlucht
Toestand van het materiaal	Licht beschadigd, licht verweerd. Intact calciumsilicaatmateriaal of categorie III 'gebondenheid'

Beschrijving	Asbestcementplaten compostbak
Omgeving	Buiten
Primaire drager	Afboording, omheining...
Asbestmateriaal	Plaat, paneel, tablet - Generiek
Bindmiddel van asbestmateriaal	Cement
Gebondenheid op basis van bindmiddel	Hecht
Hoeveelheid (oppervlakte - dikte - aantal)	• 1,00 m ² - 1,00 cm - 18 stuks
Totaal volume	0,18 m ³
Eenvoudig bereikbaar	Ja
Bevestigingswijze	• Geschroefd
Identificatiemethode	Vaststelling zonder monstername
Destructieve handeling voor identificatie	Nee
Opmerking	Hoeveelheid is een schatting!

- Zorg voor een veilig beheer. Vermijd het beschadigen van het asbestmateriaal. Controleer de toestand jaarlijks op wijzigingen.
- Voer bijkomende staalname(s) uit.

- Eenvoudige handelingen: mag via doe-het-zelf of door werknemer(s) met opleidingsattest eenvoudige handelingen
Verwijderen zonder te breken en af te voeren in plastic gewikkeld naar het containerpark of erkende afvalverwerker. Gebruik persoonlijke beschermingsmiddelen! Zorg voor een wegwerpoverall (cat3 type 5of6), FFP3-stofmasker, wegwerphandschoenen een veiligheidsbril en eventueel veiligheidsschoenen.

Indien verwijdering niet kan zonder te beschadigen (breken) contact opnemen met erkende verwijderaar.

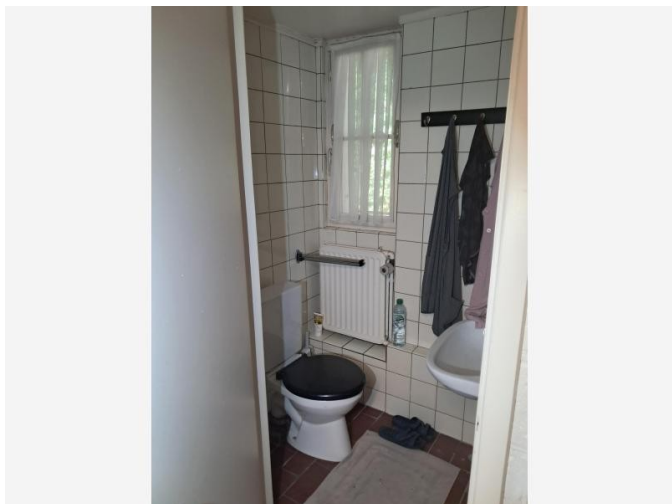
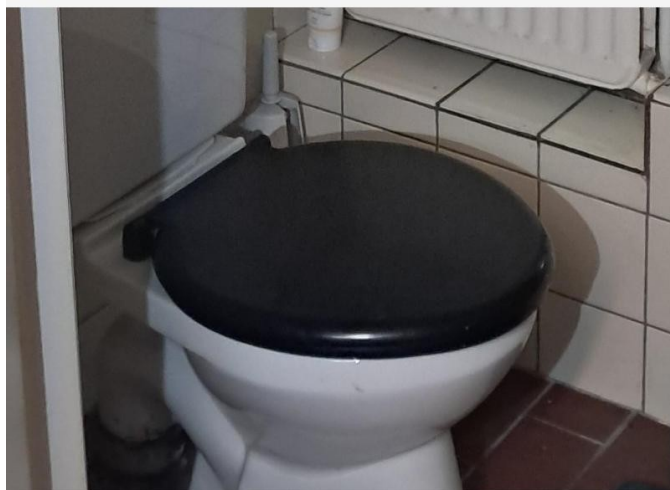
Het asbestmateriaal valt onder de mijlpaal van 2040.

Eindbeoordeling materiaalrisico	Laag materiaalrisico en/of verlaagde kans op vezelvrijgave
---------------------------------	--

Gebondenheid	Categorie 1: hechtgebonden in oorsprong
Asbestsoort (vezeltype)	Crocidoliet aanwezig
Asbestconcentratie	Laag (< 50%)
Afschermingsgraad van het gehele materiaal	Geheel of deels (ook) vrij aan de binnenlucht
Toestand van het materiaal	Onbeschadigd, niet verweerd

Beschrijving	Bakeliet wc-bril
Omgeving	Binnen
Primaire drager	Communicatie en elektrische infrastructuur en uitrusting
Asbestmateriaal	Plaat, paneel, tablet - Type Bakeliet
Bindmiddel van asbestmateriaal	Kunststof of -hars
Gebondenheid op basis van bindmiddel	Hecht
Hoeveelheid (oppervlakte - dikte - aantal)	• 0,40 m ² - 0,30 cm - 1 stuk
Totaal volume	0,001 m ³
Eenvoudig bereikbaar	Ja
Bevestigingswijze	• Geschroefd
Identificatiemethode	Vaststelling zonder monstername
Destructieve handeling voor identificatie	Nee
Opmerking	Deze oppervlakte werd niet gemeten, maar geschat op basis van een benadering. Deze schatting mag niet worden gebruikt als maatstaf voor heffingen. Als deskundige hebben wij geverifieerd dat het materiaal inderdaad bakeliet betreft en geen harde PVC. Bakeliet wordt door ons beschouwd als een asbestverdachte toepassing, aangezien het in veel gevallen asbesthoudend is. We hebben echter geen staalname uitgevoerd om de functionaliteit van het materiaal niet in gevaar te brengen.

- Zorg voor een veilig beheer. Vermijd het beschadigen van het asbestmateriaal. Controleer de toestand jaarlijks op wijzigingen.
- Voer bijkomende staalname(s) uit.

- Eenvoudige handelingen: mag via doe-het-zelf of door werknemer(s) met opleidingsattest eenvoudige handelingen
Raadpleeg de actuele wetgeving op de website van OVAM. Onder strikte voorwaarden kan het eventueel toegestaan zijn om deze toepassing zelf te verwijderen. Bij twijfel wordt echter sterk aangeraden om een erkende asbestverwijderaar te raadplegen. Zorg er bovendien voor dat u zich goed informeert via de websites van OVAM en andere officiële bronnen over de vereiste persoonlijke beschermingsmaatregelen en de richtlijnen voor het veilig verwijderen van asbest.

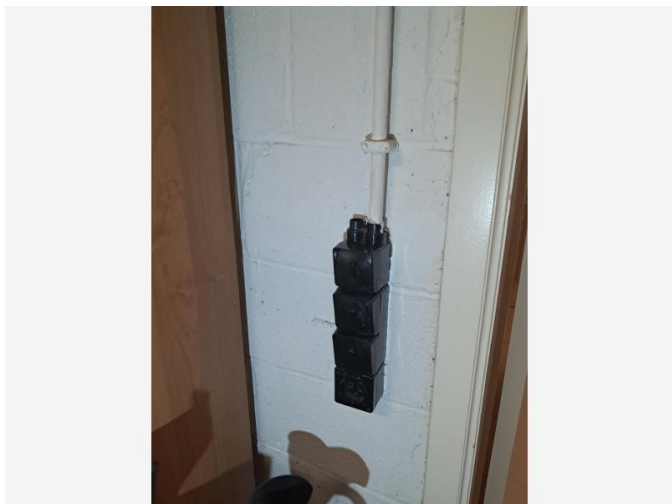
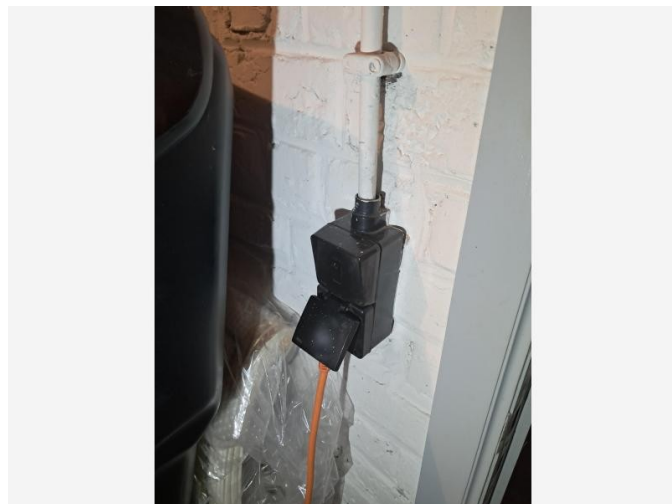
Het asbestmateriaal valt onder de mijlpaal van 2040.

Eindbeoordeling materiaalrisico	Laag materiaalrisico en/of verlaagde kans op vezelvrijgave
---------------------------------	--

Gebondenheid	Categorie 1: hechtgebonden in oorsprong
Asbestsoort (vezeltype)	Crocidoliet aanwezig
Asbestconcentratie	Laag (< 50%)
Afschermingsgraad van het gehele materiaal	Geheel of deels (ook) vrij aan de binnenlucht
Toestand van het materiaal	Onbeschadigd, niet verweerd

Beschrijving	Bakeliet schakelaars (kelder en garage)
Omgeving	Binnen
Primaire drager	Communicatie en elektrische infrastructuur en uitrusting
Asbestmateriaal	Plaat, paneel, tablet - Type Bakeliet
Bindmiddel van asbestmateriaal	Kunststof of -hars
Gebondenheid op basis van bindmiddel	Hecht
Hoeveelheid (oppervlakte - dikte - aantal)	<ul style="list-style-type: none">• 0,40 m² - 0,30 cm - 1 stuk
Totaal volume	0,001 m ³
Eenvoudig bereikbaar	Ja
Bevestigingswijze	<ul style="list-style-type: none">• Geschroefd
Identificatiemethode	Vaststelling zonder monsternamen
Destructieve handeling voor identificatie	Nee
Opmerking	Deze oppervlakte werd niet gemeten, maar geschat op basis van een benadering voor alle aanwezige schakelaars. Deze schatting mag niet worden gebruikt als maatstaf voor heffingen. Als deskundige hebben wij geverifieerd dat het materiaal inderdaad bakeliet betreft en geen harde PVC. Bakeliet wordt door ons beschouwd als een asbestverdachte toepassing, aangezien het in veel gevallen asbesthoudend is. We hebben echter geen staalname uitgevoerd om de functionaliteit van de schakelaars niet in gevaar te brengen.

- Zorg voor een veilig beheer. Vermijd het beschadigen van het asbestmateriaal. Controleer de toestand jaarlijks op wijzigingen.
- Voer bijkomende staalname(s) uit.

- Eenvoudige handelingen: mag via doe-het-zelf of door werknemer(s) met opleidingsattest eenvoudige handelingen
Raadpleeg de actuele wetgeving op de website van OVAM. Onder strikte voorwaarden kan het eventueel toegestaan zijn om deze toepassing zelf te verwijderen. Bij twijfel wordt echter sterk aangeraden om een erkende asbestverwijderaar te raadplegen. Zorg er bovendien voor dat u zich goed informeert via de websites van OVAM en andere officiële bronnen over de vereiste persoonlijke beschermingsmaatregelen en de richtlijnen voor het veilig verwijderen van asbest.

Houd er rekening mee dat deze toepassingen vaak onder spanning staan. Het is daarom aan te raden om ook een elektricien te raadplegen, aangezien het werken aan of verwijderen van deze toepassingen specifieke technische kennis vereist.

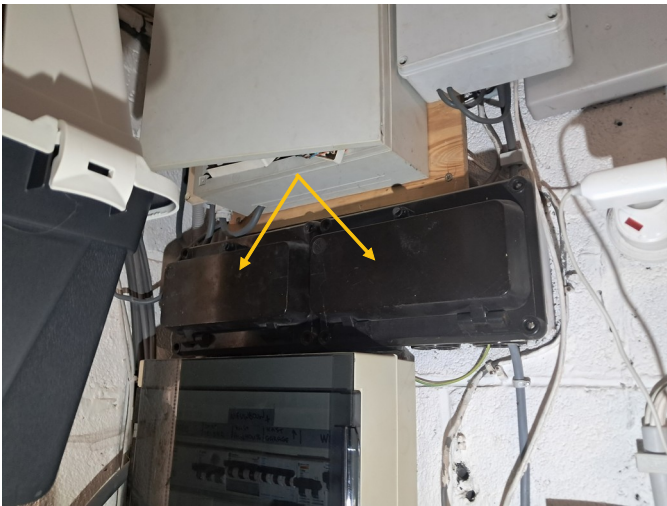
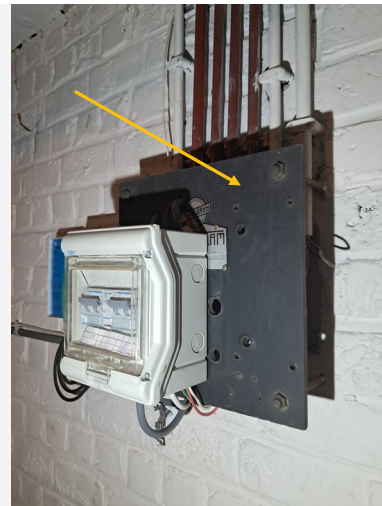
Het asbestmateriaal valt onder de mijlpaal van 2040.

Eindbeoordeling materiaalrisico	Laag materiaalrisico en/of verlaagde kans op vezelvrijgave
---------------------------------	--

Gebondenheid	Categorie 1: hechtgebonden in oorsprong
Asbestsoort (vezeltype)	Crocidoliet aanwezig
Asbestconcentratie	Laag (< 50%)
Afschermingsgraad van het gehele materiaal	Geheel of deels (ook) vrij aan de binnenlucht
Toestand van het materiaal	Onbeschadigd, niet verweerd

Beschrijving	Bakelieten zekeringskasten
Omgeving	Binnen
Primaire drager	Binnenwand
Asbestmateriaal	Plaat, paneel, tablet - Type Bakeliet
Bindmiddel van asbestmateriaal	Kunststof of -hars
Gebondenheid op basis van bindmiddel	Hecht
Hoeveelheid (oppervlakte - dikte - aantal)	• 0,50 m ² - 10,00 cm - 1 stuk
Totaal volume	0,05 m ³
Eenvoudig bereikbaar	Ja
Bevestigingswijze	• Geschroefd
Identificatiemethode	Vaststelling zonder monstername
Destructieve handeling voor identificatie	Nee
Opmerking	Hoeveelheid is een schatting!

- Zorg voor een veilig beheer. Vermijd het beschadigen van het asbestmateriaal. Controleer de toestand jaarlijks op wijzigingen.
- Voer bijkomende staalname(s) uit.

- Eenvoudige handelingen: mag via doe-het-zelf of door werknemer(s) met opleidingsattest eenvoudige handelingen
Raadpleeg de actuele wetgeving op de website van OVAM. Onder strikte voorwaarden kan het eventueel toegestaan zijn om deze toepassing zelf te verwijderen. Bij twijfel wordt echter sterk aangeraden om een erkende asbestverwijderaar te raadplegen. Zorg er bovendien voor dat u zich goed informeert via de websites van OVAM en andere officiële bronnen over de vereiste persoonlijke beschermingsmaatregelen en de richtlijnen voor het veilig verwijderen van asbest.

Houd er rekening mee dat deze toepassingen vaak onder spanning staan. Het is daarom aan te raden om ook een elektricien te raadplegen, aangezien het werken aan of verwijderen van deze toepassingen specifieke technische kennis vereist.

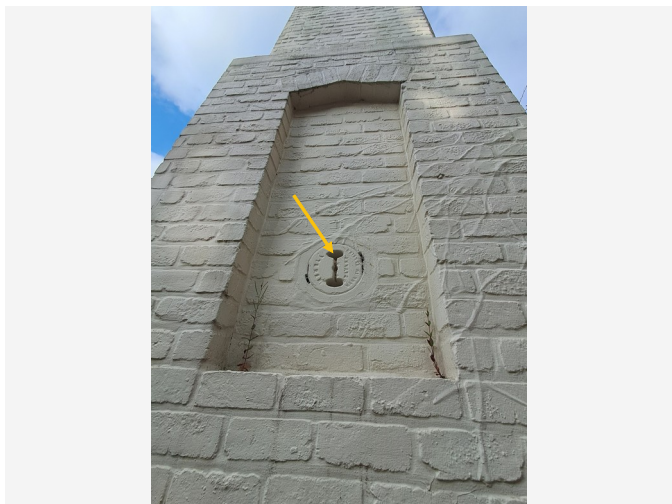
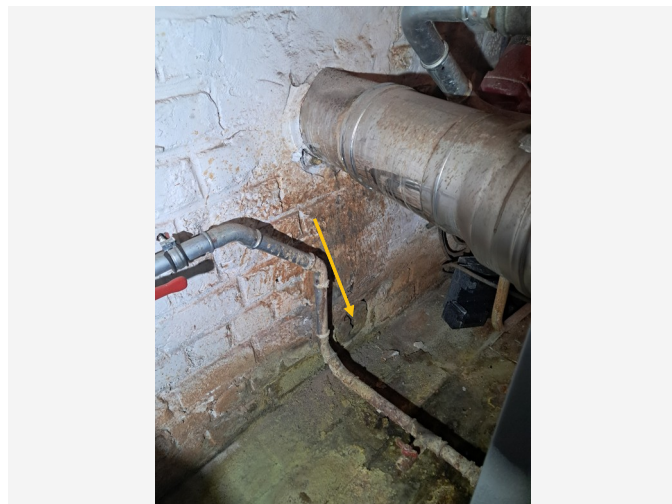
Het asbestmateriaal valt onder de mijlpaal van 2040.

Eindbeoordeling materiaalrisico	Laag materiaalrisico en/of verlaagde kans op vezelvrijgave
---------------------------------	--

Gebondenheid	Categorie 1: hechtgebonden in oorsprong
Asbestsoort (vezeltype)	Crocidoliet aanwezig
Asbestconcentratie	Laag (< 50%)
Afschermingsgraad van het gehele materiaal	Geheel of deels (ook) vrij aan de binnenlucht
Toestand van het materiaal	Onbeschadigd, niet verweerd

Beschrijving	Roetluik uit asbestcement
Omgeving	Binnen
Primaire drager	HVAC infrastructuur en uitrusting
Asbestmateriaal	Brandwerende afsluiting (prefab geheel) - Luik
Bindmiddel van asbestmateriaal	Cement
Gebondenheid op basis van bindmiddel	Hecht
Hoeveelheid (gewicht - aantal)	<ul style="list-style-type: none">• 1,47 kg - 2 stuks
Totaal gewicht	2,94 kg
Eenvoudig bereikbaar	Ja
Bevestigingswijze	<ul style="list-style-type: none">• Geklemd• Verlijmd, ingegoten, versmeerd
Identificatiemethode	Vaststelling zonder monsternamen
Destructieve handeling voor identificatie	Nee
Opmerking	Deze oppervlakte, volumes en gewichten zijn niet gemeten, maar geschat op basis van een benadering van de aanwezige roetluiken. Deze schatting mag niet worden gebruikt als maatstaf voor heffingen.

- Zorg voor een veilig beheer. Vermijd het beschadigen van het asbestmateriaal. Controleer de toestand jaarlijks op wijzigingen.

- Eenvoudige handelingen: mag via doe-het-zelf of door werknemer(s) met opleidingsattest eenvoudige handelingen

Raadpleeg de actuele wetgeving op de website van OVAM. Onder strikte voorwaarden kan het eventueel toegestaan zijn om deze toepassing zelf te verwijderen. Bij twijfel wordt echter sterk aangeraden om een erkende asbestverwijderaar te raadplegen. Zorg er bovendien voor dat u zich goed informeert via de websites van OVAM en andere officiële bronnen over de persoonlijke beschermingsmaatregelen die nodig zijn en de richtlijnen voor het veilig verwijderen van asbest.

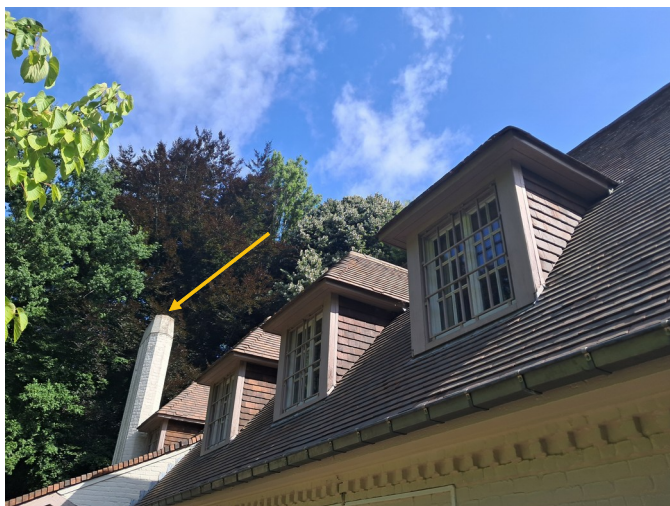
Tijdelijke beperking

Reden: Het te onderzoeken materiaal situeert zich hoger dan 3,50 m te rekenen vanaf een veilige ondergrond

Uitleg van de asbestdeskundige: Het rookgaskanaal is niet beoordeeld. Aan de binnenzijde is de kachel aangesloten. Aan de buitenzijde is het hoger dan 3,5 meter om de schoorsteen te inspecteren. Het is niet zichtbaar of er een asbestverdacht rookgaskanaal aanwezig is in de schoorsteen. Conform ons inspectieprotocol mogen wij een beperking inroepen voor hoogtes hoger dan 3,5 m. Indien men dit wil laten onderzoeken, dient er een nieuwe afspraak gemaakt te worden en moet er een hoogtewerker voorzien worden, evenals iemand die bevoegd is om deze te bedienen en eventueel een techniek die de al dan niet aanwezige schouwwhoed kan afnemen en weer terugplaatsen.

(Asbest)materiaal	Rookgaskanaal
Karakterisatie	Asbest (verdacht)
Primaire drager	HVAC infrastructuur en uitrusting

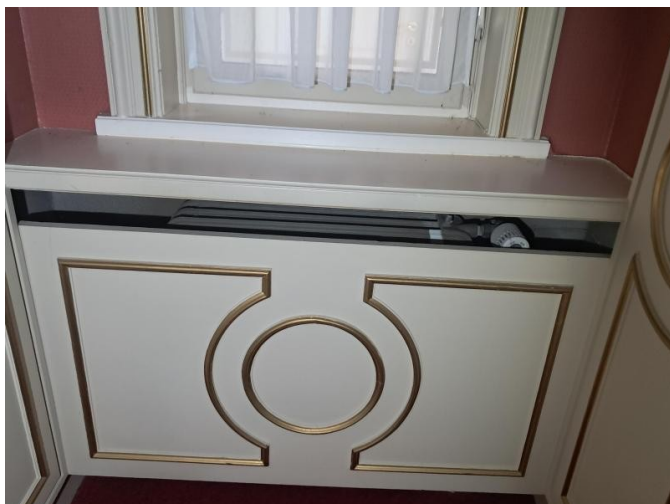
Tijdelijke beperking

Reden: Demontage

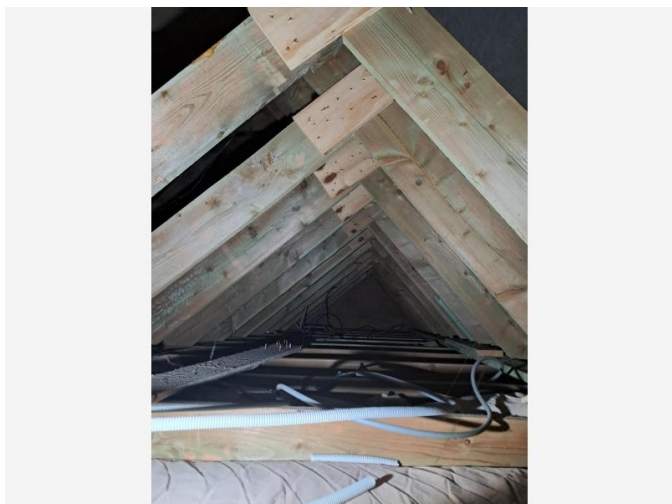
(Asbest)materiaal	Plaat, paneel, tablet - Type Menuiserite
Karakterisatie	Asbest (verdacht)
Primaire drager	Schuin dak

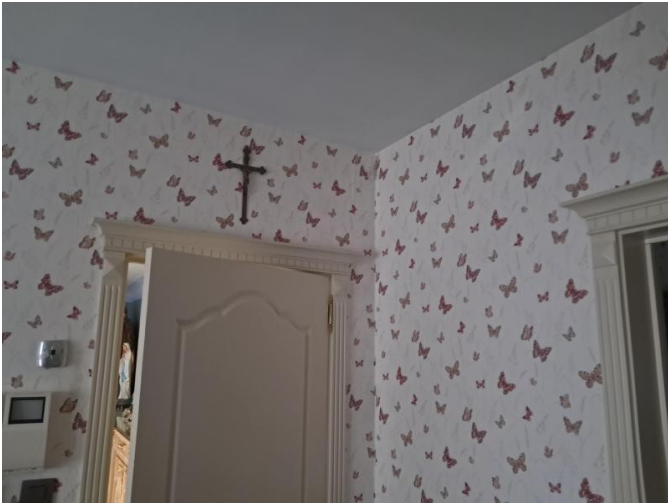
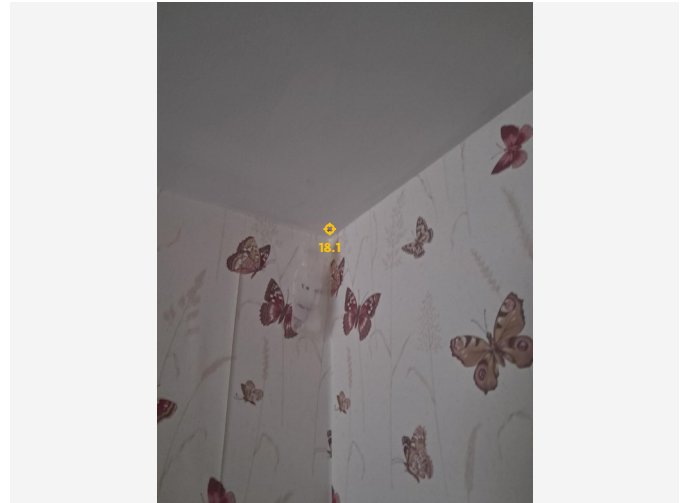
Fiche 18: Pleisterwerk plafonds

Geen asbest

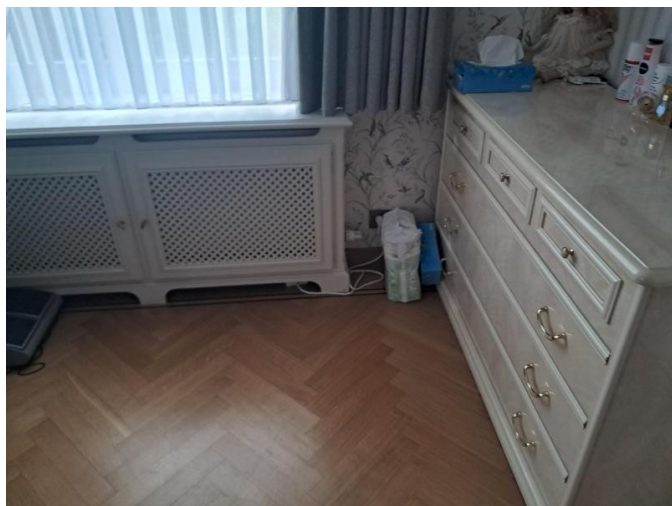
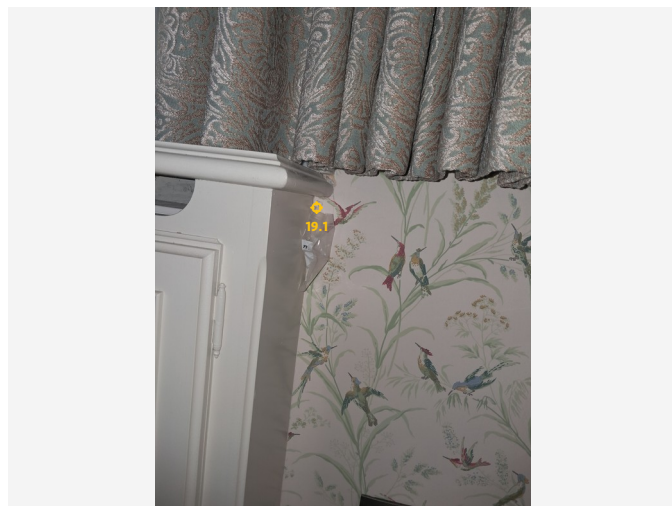
Fiche 19: Pleisterwerk muren

Geen asbest
