Asbestinventarisatetest

Bergstraat 2, 2800 Mechelen

Attestnummer : 20250708-000007.000

Uitgegeven op : 08.07.2025

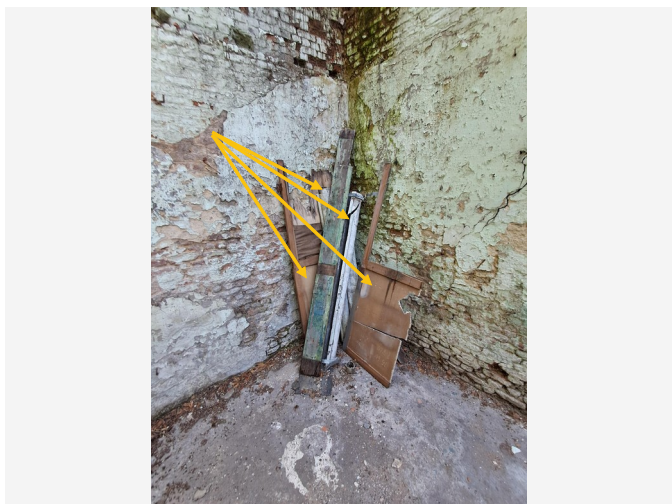
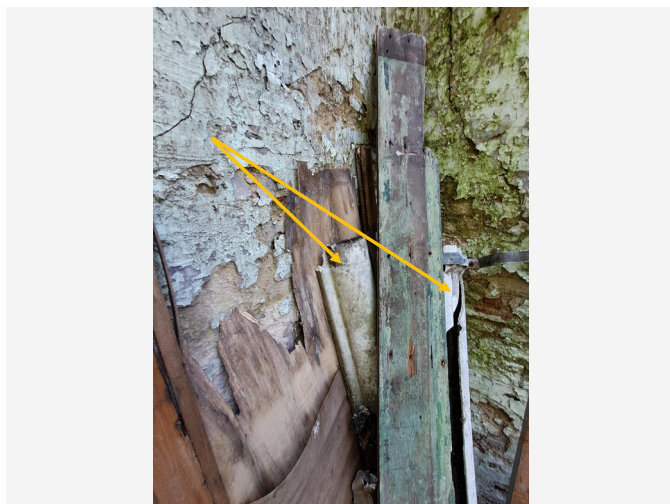
Het asbestmateriaal valt onder de mijlpaal van 2040.

Dringend verwijderen

Beschrijving	Asbestcement materialen in tuin
Type afvalstof	Betreft stock-voorraad of gedemonteerde asbestmaterialen
Aanwezige resten	Geen resten aanwezig
Omgeving	Buiten
Primaire drager	Bodem
Asbestmaterialen	<ul style="list-style-type: none">• Dak- en gevelbekleding - Golfplaat• Dak- en gevelbekleding - Plaat• Dakgoot
Bindmiddel van asbestmateriaal	Cement
Gebondenheid op basis van bindmiddel	Hecht
Hoeveelheid (gewicht - aantal)	<ul style="list-style-type: none">• 40,00 kg - 1 stuk
Totaal gewicht	40,00 kg
Eenvoudig bereikbaar	Ja
Identificatiemethode	Vaststelling zonder monsternamen
Opmerking	losliggend in de tuin

- Verwijder het asbestafval.

- Eenvoudige handelingen: mag via doe-het-zelf of door werknemer(s) met opleidingsattest eenvoudige handelingen
Verwijderen zonder te breken en af te voeren in plastic gewikkeld naar het containerpark of erkende afvalverwerker. Gebruik PBM!

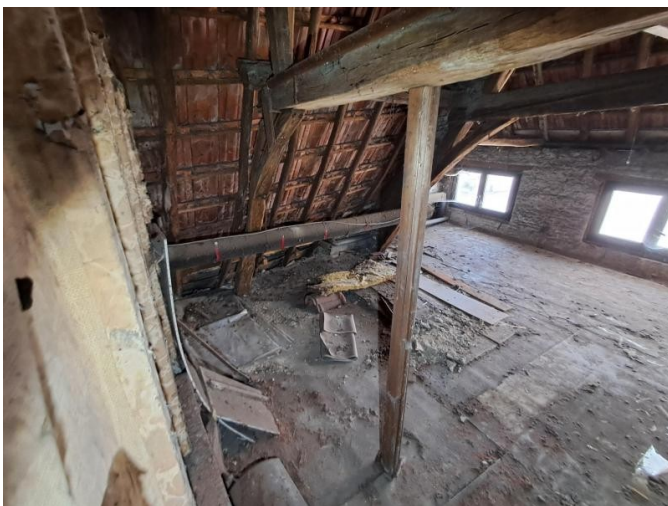
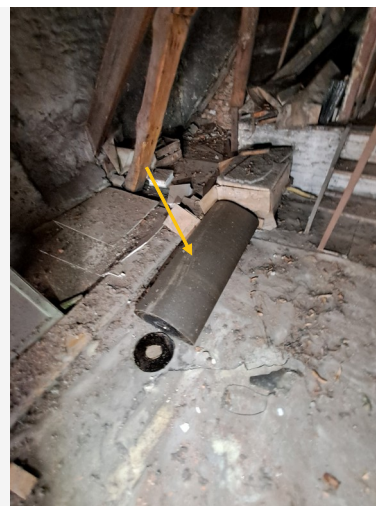
Fiche 2: Rol roofing (zolder)

Het asbestmateriaal valt onder de mijlpaal van 2040.

Dringend verwijderen

Beschrijving	Rol roofing (zolder)
Type afvalstof	Betreft stock-voorraad of gedemonteerde asbestmaterialen
Aanwezige resten	Geen resten aanwezig
Omgeving	Binnen
Primaire drager	Vloer
Asbestmaterialen	<ul style="list-style-type: none">Dak- en gevelbekleding - Roofing
Bindmiddel van asbestmateriaal	Bitumen (roofing, teer, asfalt)
Gebondenheid op basis van bindmiddel	Hecht
Hoeveelheid (gewicht - aantal)	<ul style="list-style-type: none">25,00 kg - 1 stuk
Totaal gewicht	25,00 kg
Eenvoudig bereikbaar	Ja
Identificatiemethode	Vaststelling zonder monstername Motivatie: Onderzoeksbeperring verhinderde monstername
Opmerking	Hoeveelheid is een schatting!

- Verwijder het asbestafval.
- Voer bijkomende staalname(s) uit.

- Eenvoudige handelingen: mag via doe-het-zelf of door werknemer(s) met opleidingsattest eenvoudige handelingen
Verwijderen zonder te breken en af te voeren in plastic gewikkeld naar het containerpark of erkende afvalverwerker. Gebruik persoonlijke beschermingsmiddelen!

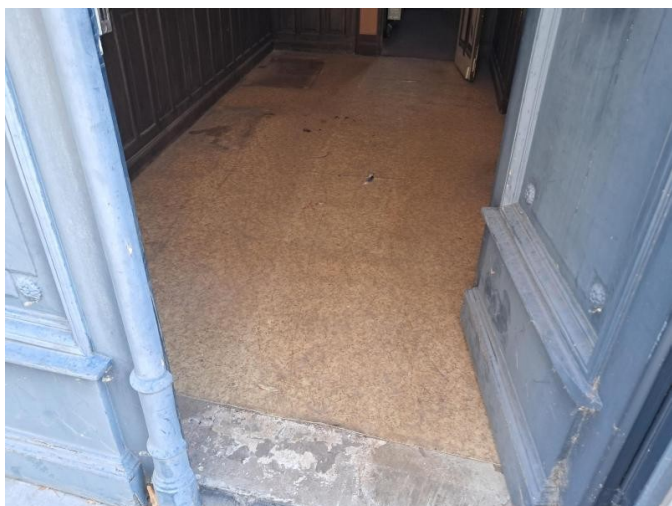
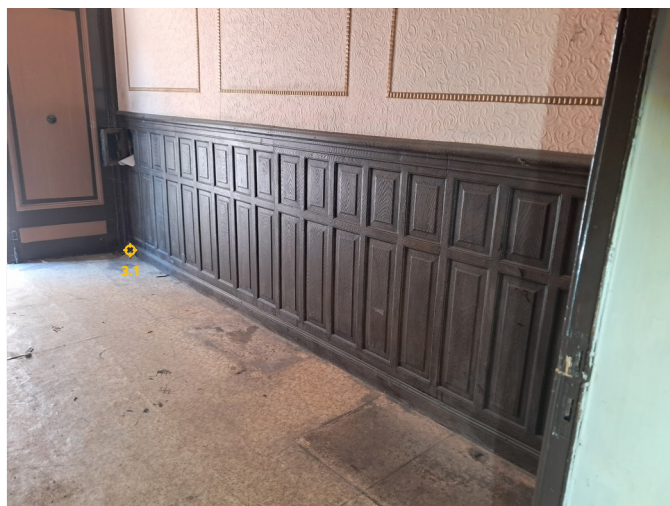
Het asbestmateriaal valt onder de mijlpaal van 2034.

Verwijderen

Eindbeoordeling materiaalrisico	Verhoogd materiaalrisico en/of verhoogde kans op vezelvrijgave
---------------------------------	--

Gebondenheid	Categorie 2: niet-hechtgebonden met matrix
Asbestsoort (vezeltype)	Alleen chrysotiel
Asbestconcentratie	Hoog ($\geq 50\%$)
Afschermingsgraad van het gehele materiaal	Geheel of deels (ook) vrij aan de binnenlucht
Toestand van het materiaal	Licht beschadigd, licht verweerd. Intact calciumsilicaatmateriaal of categorie III 'gebondenheid'

#	Type	Referentie	Resultaat
3.1	Puntmonster	Vloer inkom	Chrysotiel

Beschrijving	Vloerzeil inkom
Omgeving	Binnen
Primaire drager	Vloer
Asbestmateriaal	Prefab - afwerking - Vloerzeil
Bindmiddel van asbestmateriaal	Karton - papier - viltachtig
Gebondenheid op basis van bindmiddel	Niet-hechtgebonden
Hoeveelheid (oppervlakte - aantal)	<ul style="list-style-type: none">• 25,00 m² - 1 stuk
Totale oppervlakte	25,00 m ²
Eenvoudig bereikbaar	Ja
Bevestigingswijze	<ul style="list-style-type: none">• Verlijmd, ingegoten, versmeerd
Identificatiemethode	Vaststelling met monstername
Destructieve handeling voor identificatie	Nee
Opmerking	Deze oppervlakte is niet gemeten geweest meer een schatting bij benadering voor alle aanwezige vinylvloeren, deze hoeveelheid mag niet gebruikt worden als maatstaf van heffing.

- Zorg voor een veilig beheer. Vermijd het beschadigen van het asbestmateriaal. Controleer de toestand jaarlijks op wijzigingen.
- Verwijder dit asbestmateriaal zo snel mogelijk. Volg de toestand goed op.

- Hermetische zone (erkend asbestverwijderaar)
Colovinyltegels mogen uitsluitend worden verwijderd door een erkende verwijderaar. Het verwijderen van deze tegels is zeer specifiek en vereist de nodige ervaring en diploma's om dit op een veilige manier uit te voeren. Probeer deze toepassing zeker niet zelf te verwijderen!

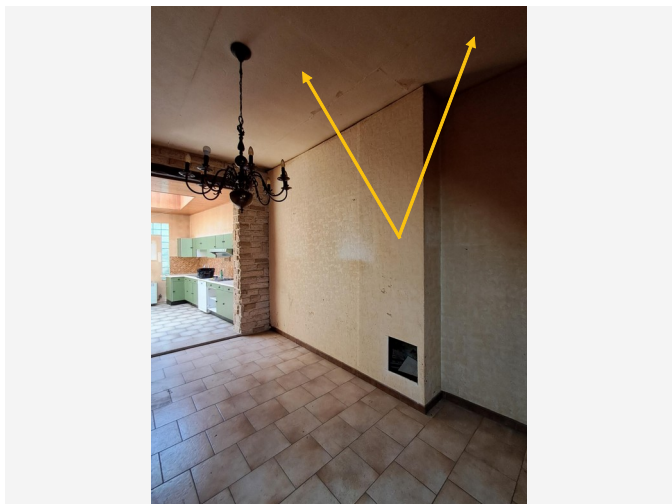
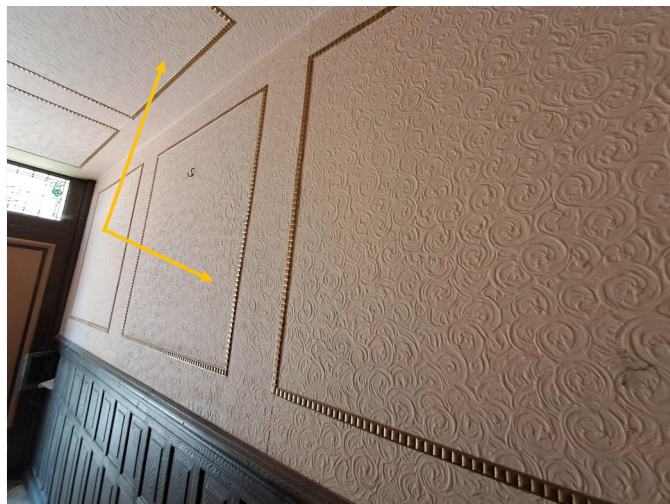
Het asbestmateriaal valt onder de mijlpaal van 2040.

Verwijderen

Eindbeoordeling materiaalrisico	Verhoogd materiaalrisico en/of verhoogde kans op vezelvrijgave
---------------------------------	--

Gebondenheid	Categorie 1: hechtgebonden in oorsprong
Asbestsoort (vezeltype)	Crocidoliet aanwezig
Asbestconcentratie	Laag (< 50%)
Afschermingsgraad van het gehele materiaal	Geheel of deels (ook) vrij aan de binnenlucht
Toestand van het materiaal	Licht beschadigd, licht verweerd. Intact calciumsilicaatmateriaal of categorie III 'gebondenheid'

Beschrijving	Abestcement muur en plafondplaten
Omgeving	Binnen
Primaire drager	Plafond
Asbestmateriaal	Plaat, paneel, tablet - Generiek
Bindmiddel van asbestmateriaal	Cement
Gebondenheid op basis van bindmiddel	Hecht
Hoeveelheid (oppervlakte - dikte - aantal)	• 120,00 m ² - 0,50 cm - 1 stuk
Totaal volume	0,60 m ³
Eenvoudig bereikbaar	Ja
Bevestigingswijze	• Geschroefd
Identificatiemethode	Vaststelling zonder monstername
Destructieve handeling voor identificatie	Nee
Opmerking	Hoeveelheid is een schatting!

- Zorg voor een veilig beheer. Vermijd het beschadigen van het asbestmateriaal. Controleer de toestand jaarlijks op wijzigingen.
- Voer bijkomende staalname(s) uit.

- Eenvoudige handelingen: enkel door erkend asbestverwijderaar Informeren bij erkende asbestverwijderaar

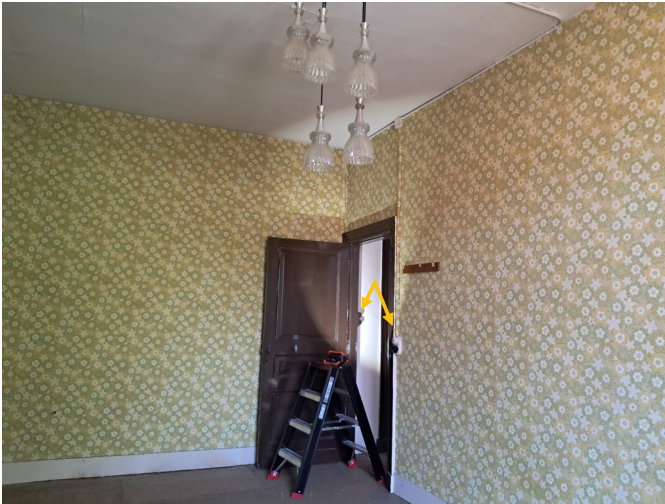
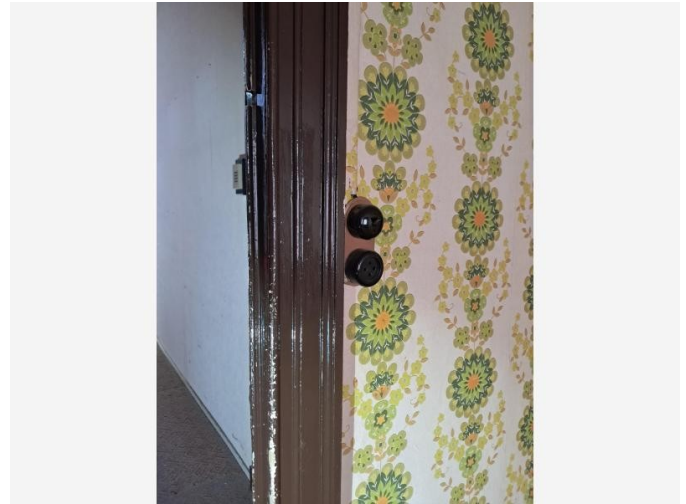
Zorgvuldig beheren

Eindbeoordeling materiaalrisico	Laag materiaalrisico en/of verlaagde kans op vezelvrijgave
---------------------------------	--

Gebondenheid	Categorie 1: hechtgebonden in oorsprong
Asbestsoort (vezeltype)	Crocidoliet aanwezig
Asbestconcentratie	Laag (< 50%)
Afschermingsgraad van het gehele materiaal	Geheel of deels (ook) vrij aan de binnenlucht
Toestand van het materiaal	Onbeschadigd, niet verweerd

Beschrijving	Bakeliet schakelaar(s)
Omgeving	Binnen
Primaire drager	Communicatie en elektrische infrastructuur en uitrusting
Asbestmateriaal	Plaat, paneel, tablet - Type Bakeliet
Bindmiddel van asbestmateriaal	Kunststof of -hars
Gebondenheid op basis van bindmiddel	Hecht
Hoeveelheid (oppervlakte - dikte - aantal)	<ul style="list-style-type: none"> • 0,40 m² - 0,30 cm - 1 stuk
Totaal volume	0,001 m ³
Eenvoudig bereikbaar	Ja
Bevestigingswijze	<ul style="list-style-type: none"> • Geschroefd
Identificatiemethode	Vaststelling zonder monstername
Destructieve handeling voor identificatie	Nee
Opmerking	<p>Deze oppervlakte werd niet gemeten, maar geschat op basis van een benadering voor alle aanwezige schakelaars. Deze schatting mag niet worden gebruikt als maatstaf voor heffingen. Als deskundige hebben wij geverifieerd dat het materiaal inderdaad bakeliet betreft en geen harde PVC. Bakeliet wordt door ons beschouwd als een asbestverdachte toepassing, aangezien het in veel gevallen asbesthoudend is. We hebben echter geen staalname uitgevoerd om de functionaliteit van de schakelaars niet in gevaar te brengen.</p>

- Zorg voor een veilig beheer. Vermijd het beschadigen van het asbestmateriaal. Controleer de toestand jaarlijks op wijzigingen.
- Voer bijkomende staalname(s) uit.

- Eenvoudige handelingen: mag via doe-het-zelf of door werknemer(s) met opleidingsattest eenvoudige handelingen
Raadpleeg de actuele wetgeving op de website van OVAM. Onder strikte voorwaarden kan het eventueel toegestaan zijn om deze toepassing zelf te verwijderen. Bij twijfel wordt echter sterk aangeraden om een erkende asbestverwijderaar te raadplegen. Zorg er bovendien voor dat u zich goed informeert via de websites van OVAM en andere officiële bronnen over de vereiste persoonlijke beschermingsmaatregelen en de richtlijnen voor het veilig verwijderen van asbest.

Houd er rekening mee dat deze toepassingen vaak onder spanning staan. Het is daarom aan te raden om ook een elektricien te raadplegen, aangezien het werken aan of verwijderen van deze toepassingen specifieke technische kennis vereist.

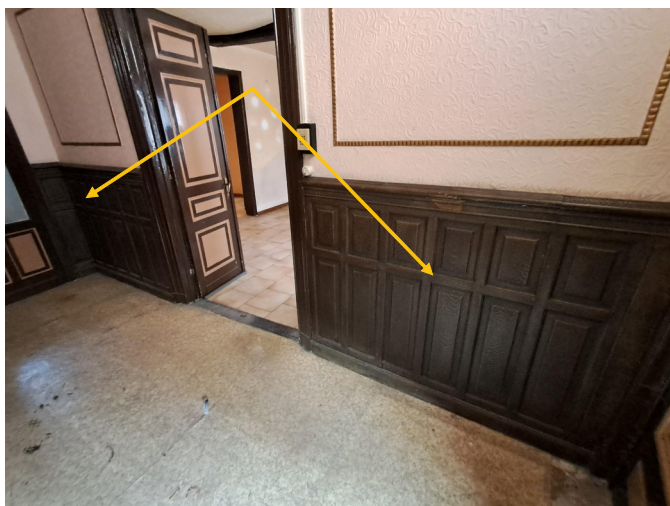
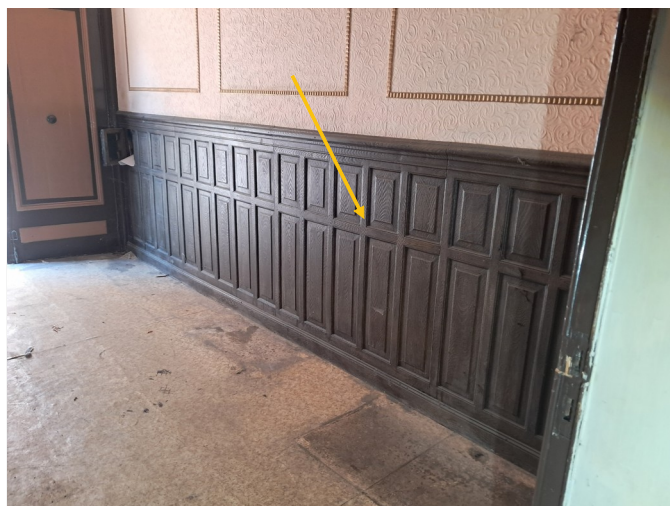
Zorgvuldig beheren

Eindbeoordeling materiaalrisico	Laag materiaalrisico en/of verlaagde kans op vezelvrijgave
---------------------------------	--

Gebondenheid	Categorie 1: hechtgebonden in oorsprong
Asbestsoort (vezeltype)	Crocidoliet aanwezig
Asbestconcentratie	Laag (< 50%)
Afschermingsgraad van het gehele materiaal	Geheel of deels (ook) vrij aan de binnenlucht
Toestand van het materiaal	Onbeschadigd, niet verweerd

Beschrijving	Lambrisering met asbestcement
Omgeving	Binnen
Primaire drager	Binnenwand
Asbestmateriaal	Plaat, paneel, tablet - Generiek
Bindmiddel van asbestmateriaal	Cement
Gebondenheid op basis van bindmiddel	Hecht
Hoeveelheid (oppervlakte - dikte - aantal)	• 18,00 m ² - 0,80 cm - 1 stuk
Totaal volume	0,144 m ³
Eenvoudig bereikbaar	Ja
Bevestigingswijze	• Geschroefd
Identificatiemethode	Vaststelling zonder monsternamen
Destructieve handeling voor identificatie	Nee
Opmerking	Hoeveelheid is een schatting!

- Zorg voor een veilig beheer. Vermijd het beschadigen van het asbestmateriaal. Controleer de toestand jaarlijks op wijzigingen.
- Voer bijkomende staalname(s) uit.

- Eenvoudige handelingen: enkel door erkend asbestverwijderaar Informeren bij asbestverwijderaar

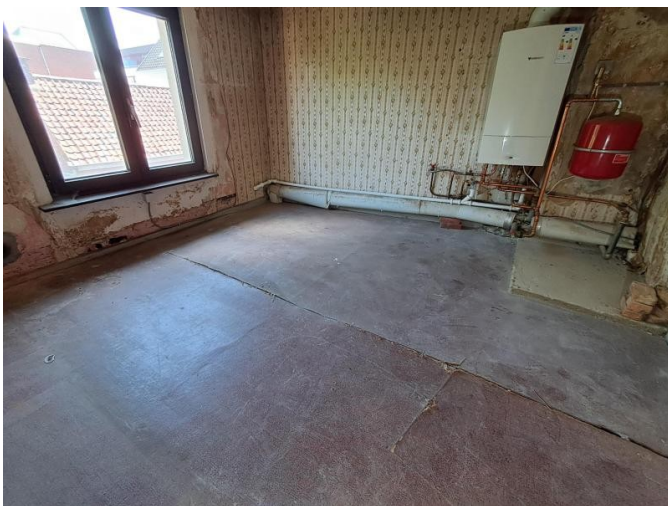
Tijdens de inspectie van de verschillende vloerzeilen heb ik, op basis van mijn ervaring, kunnen vaststellen dat de vloerzeilen op verdieping 1+2 niet asbesthoudend of asbestverdacht is. Betroft balatum.

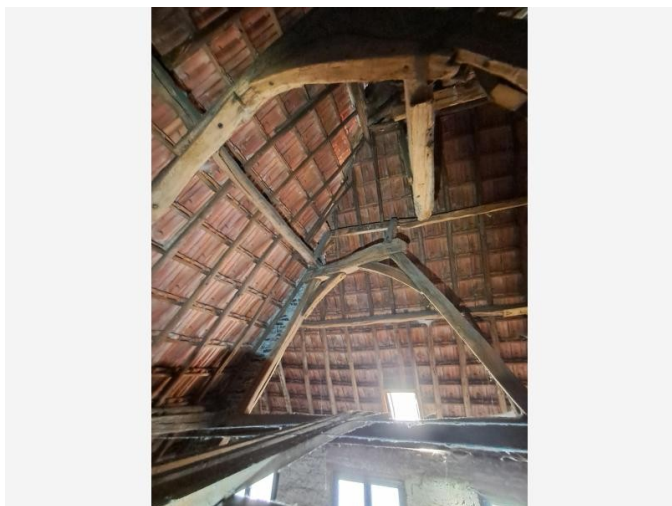
Tijdens de inspectie van dit gebouw hebben we vastgesteld dat er geen onderdak aanwezig is in de dakstructuur.

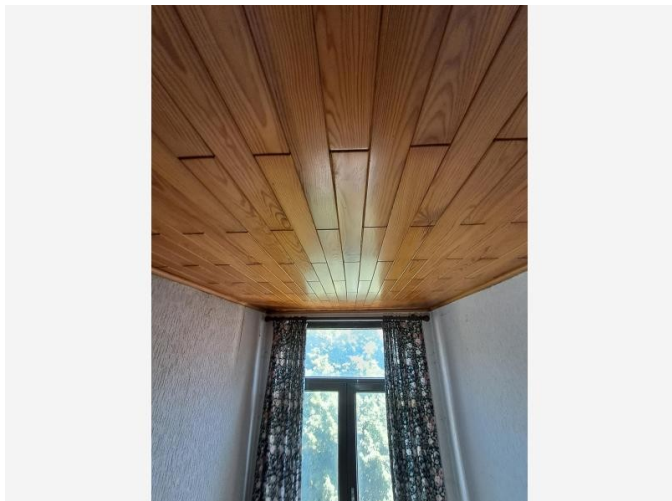
Fiche 9: Plafonds en muren uit niet asbestverdacht materiaal

De plafonds en muren zijn gemaakt van niet-asbestverdachte materialen (bijvoorbeeld laminaat, gyproc, ...), deze toepassingen zijn niet asbestverdacht. We hebben echter niet kunnen vaststellen of er mogelijk asbestverdachte of asbesthoudende materialen achter deze toepassingen aanwezig zijn. Bij renovatie of sloop is het aangeraden om een destructief onderzoek te laten uitvoeren van deze toepassingen.
