Asbestinventarisatetest

Imeldalaan 6, 2820 Bonheiden

Attestnummer : 20240110-000284.000

Niet-asbestveilig

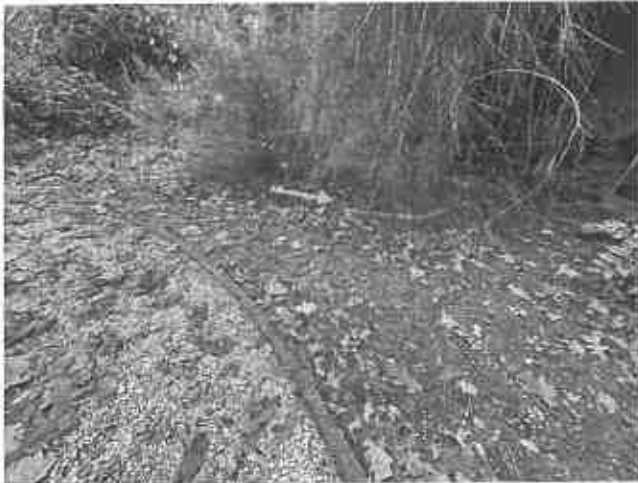
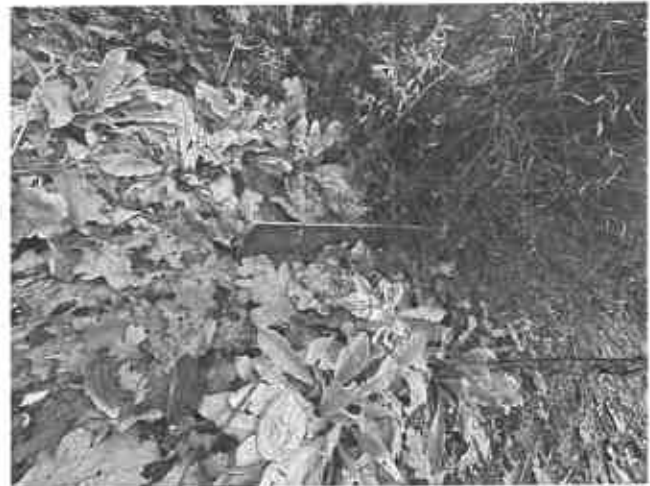
Eindbeoordeling materiaalrisico	Hoog materiaalrisico en/of hoge kans op vezelvrijgave
---------------------------------	-------------------------------------------------------

Gebondenheid	Categorie 1: hechtgebonden in oorsprong
Asbestsoort (vezeltype)	Crocidoliet aanwezig
Asbestconcentratie	Laag (< 50%)
Afschermingsgraad van het gehele materiaal	Geheel of deels vrij aan de buitenlucht
Toestand van het materiaal	Zwaar beschadigd, zwaar verweerd

Beschrijving	Platen in de grond als afboording
Omgeving	Buiten
Primaire drager	Afboording, omheining...
Asbestmateriaal	Dak- en gevelbekleding - Plaat
Bindmiddel van asbestmateriaal	Cement
Gebondenheid op basis van bindmiddel	Hecht
Hoeveelheid (oppervlakte - dikte - aantal)	• 1,50 m ² - 0,50 cm - 1 stuk
Totaal volume	0,008 m ³
Eenvoudig bereikbaar	Ja
Bevestigingswijze	• Geklemd

- Zorg voor een veilig beheer. Vermijd het beschadigen van het asbestmateriaal. Controleer de toestand jaarlijks op wijzigingen.
- Verwijder dit asbestmateriaal zo snel mogelijk. Volg de toestand goed op.

- Eenvoudige handelingen: mag via doe-het-zelf of door werknemer(s) met opleidingsattest eenvoudige handelingen
Deze toepassing mag men zelf verwijderen. Niet breken, boren of slijpen in deze toepassing. De asbesthoudende platen dient men dubbel te verpakken in plasticfolie en af te voeren naar het containerpark.

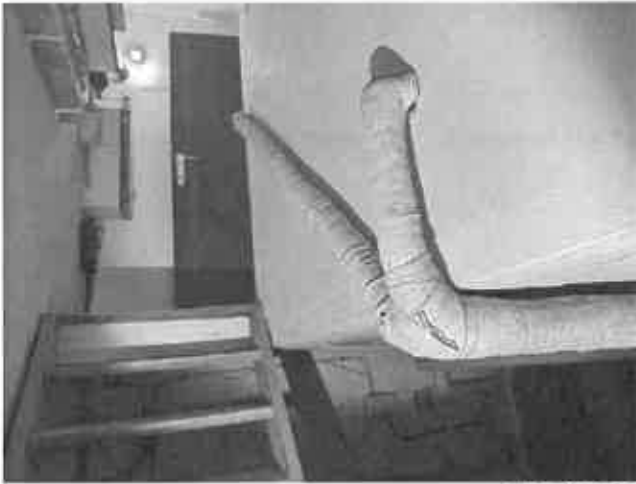
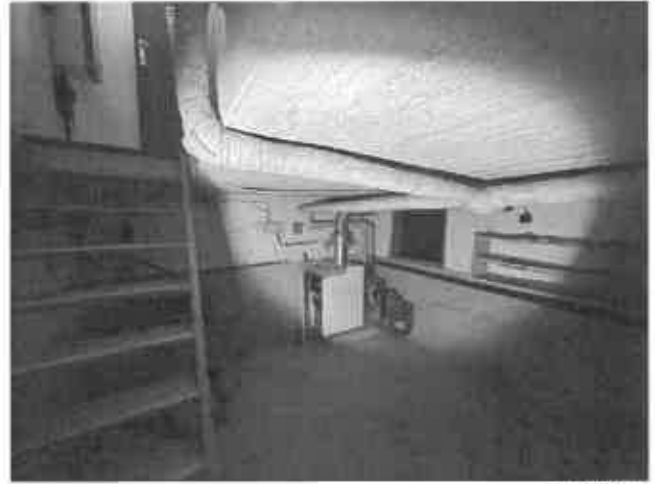
Fiche 2: Leiding isolatie uit gips

Bij eventuele verhuis simpelweg met een voorwerp schade veroorzaken door per ongeluk aan de gipsisolatie kan volstaan om grote vezelvrijgave te veroorzaken.

Eindbeoordeling materiaalrisico	Hoog materiaalrisico en/of hoge kans op vezelvrijgave
---------------------------------	-------------------------------------------------------

Gebondenheid	Categorie 2: niet-hechtgebonden met matrix
Asbestsoort (vezeltype)	Amfibool aanwezig, uitgezonderd crocidoliet
Asbestconcentratie	Hoog ($\geq 50\%$)
Afschermingsgraad van het gehele materiaal	Geheel of deels (ook) vrij aan binnenluchtstromen
Toestand van het materiaal	Zwaar beschadigd, zwaar verweerd

#	Type	Referentie	Resultaat
2.1	Mengmonster	MM3 bochten	Amosiet
2.2	Mengmonster	MM4 rechte stukken	Amosiet

- Zorg voor een veilig beheer. Vermijd het beschadigen van het asbestmateriaal. Controleer de toestand jaarlijks op wijzigingen.
- Sluit de ruimte luchtdicht af en vermijd het betreden van de ruimte.
- Scherm in afwachting van verwijdering het asbestmateriaal af van luchtstromingen en verstoring: bijvoorbeeld door het te verpakken, te fixeren, af te dekken, signalisatie - afbakening aan te brengen, ...
- Verwijder dit asbestmateriaal zo snel mogelijk. Volg de toestand goed op.
- Voer bijkomende staalname(s) uit.

- Hermetische zone (erkend asbestverwijderaar)
Deze toepassing kan en mag enkel worden verwijderd door een erkend asbestverwijderaar in hermetische zone.

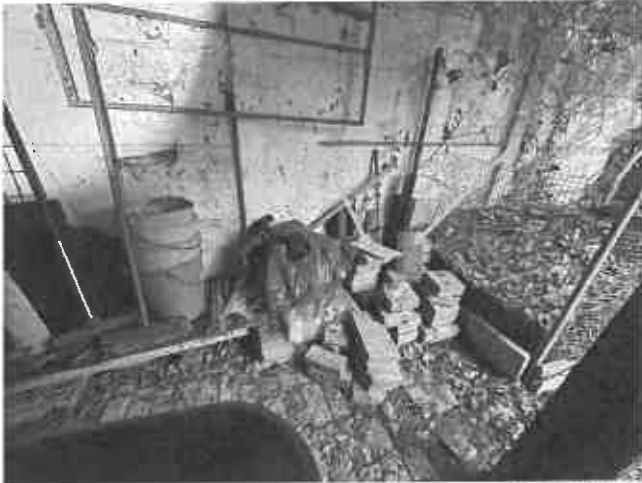
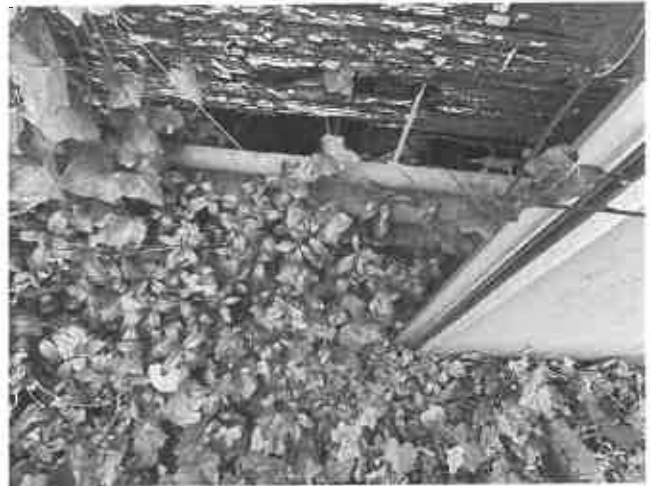
Fiche 3: Losliggende asbesthoudende materialen

Beschrijving	Losliggende asbesthoudende materialen
Type afvalstof	Betreft stock-voorraad of gedemonteerde asbestmaterialen
Aanwezige resten	Een golfplaat aan de buitenkant tegen het tuinkot geplaatst. Losliggende plaatjes tegen betonnen tuinomheining van het tuinkot.
Omgeving	Buiten
Primaire drager	Gedemonteerd of buitengebruik gesteld materiaal
Asbestmaterialen	<ul style="list-style-type: none">• Dak- en gevelbekleding - Golfplaat• Dak- en gevelbekleding - Lei, shingle• Dak- en gevelbekleding - Plaat
Bindmiddel van asbestmateriaal	Cement
Gebondenheid op basis van bindmiddel	Hecht
Hoeveelheid (gewicht - aantal)	<ul style="list-style-type: none">• 25,00 kg - 1 stuk
Totaal gewicht	25,00 kg
Eenvoudig bereikbaar	Ja
Identificatiemethode	Vaststelling zonder monstername

- Scherm in afwachting van verwijdering het asbestafval af van luchtstromingen en verstoring: bijvoorbeeld door het te verpakken, te fixeren, af te dekken, signalisatie - afbakening aan te brengen,
- Verwijder het asbestafval.

- Eenvoudige handelingen: mag via doe-het-zelf of door werknemer(s) met opleidingsattest eenvoudige handelingen
Deze toepassing mag men zelf verwijderen. Niet breken, boren of slijpen in deze toepassing. De asbesthoudende platen dient men dubbel te verpakken in plasticfolie en af te voeren naar het containerpark.

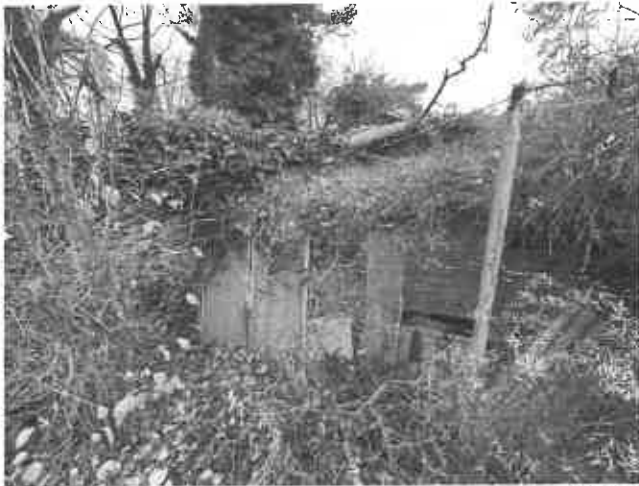
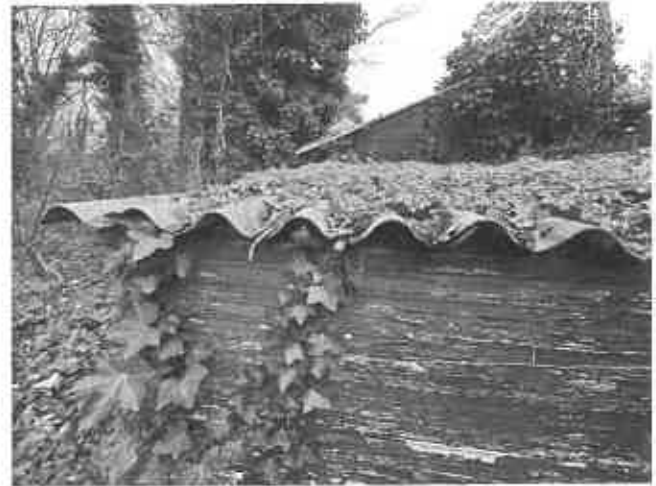
Fiche 4: Golfplaten uit asbestcement

Eindbeoordeling materiaalrisico	Hoog materiaalrisico en/of hoge kans op vezelvrijgave
---------------------------------	-------------------------------------------------------

Gebondenheid	Categorie 1: hechtgebonden in oorsprong
Asbestsoort (vezeltype)	Crocidoliet aanwezig
Asbestconcentratie	Laag (< 50%)
Afschermingsgraad van het gehele materiaal	Geheel of deels vrij aan de buitenlucht
Toestand van het materiaal	Zwaar beschadigd, zwaar verweerd

Beschrijving	Golfplaten uit asbestcement
Omgeving	Buiten
Primaire drager	Schuin dak
Asbestmateriaal	Dak- en gevelbekleding - Golfplaat
Bindmiddel van asbestmateriaal	Cement
Gebondenheid op basis van bindmiddel	Hecht
Hoeveelheid (oppervlakte - aantal)	• 0,01 m ² - 1 stuk
Totale oppervlakte	0,01 m ²
Eenvoudig bereikbaar	Ja

- Zorg voor een veilig beheer. Vermijd het beschadigen van het asbestmateriaal. Controleer de toestand jaarlijks op wijzigingen.
- Voer bijkomende staalname(s) uit.

- Eenvoudige handelingen: mag via doe-het-zelf of door werknemer(s) met opleidingsattest eenvoudige handelingen
Deze asbesttoepassing mag in principe volgens de doe-het-zelf-methode worden verwijderd. Men mag de leien niet breken, mag er niet in boren of slijpen. De leien moeten dubbel verpakt worden in plasticfolie, waarna men ze kan afvoeren naar het containerpark. Het is echter aangeraden om deze leien te laten verwijderen door een erkende aannemer met attest eenvoudige handelingen. Dit omwille van het grote oppervlak en de hoge graad van verwerking van de leien.

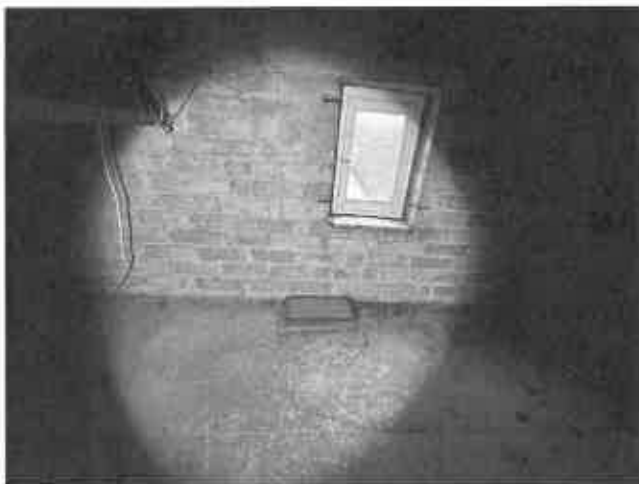
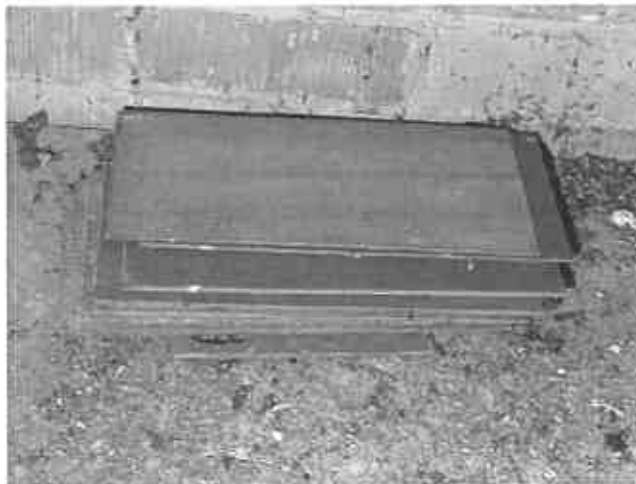
Fiche 5: Gestockeerde leien op de zolder

Beschrijving	Gestockeerde leien op de zolder
Type afvalstof	Betreft stock-voorraad of gedemonteerde asbestmaterialen
Aanwezige resten	Ongebruikte asbestleien van Eternit
Omgeving	Binnen
Primaire drager	Onderdelen - stock
Asbestmaterialen	<ul style="list-style-type: none">Dak- en gevelbekleding - Lei, shingle
Bindmiddel van asbestmateriaal	Cement
Gebondenheid op basis van bindmiddel	Hecht
Hoeveelheid (gewicht - aantal)	<ul style="list-style-type: none">0,50 kg - 25 stuks
Totaal gewicht	12,50 kg
Eenvoudig bereikbaar	Ja
Identificatiemethode	Vaststelling zonder monstername

- Scherm in afwachting van verwijdering het asbestafval af van luchtstromingen en verstoring: bijvoorbeeld door het te verpakken, te fixeren, af te dekken, signalisatie - afbakening aan te brengen,
- Verwijder het asbestafval.

- Eenvoudige handelingen: mag via doe-het-zelf of door werknemer(s) met opleidingsattest eenvoudige handelingen
Deze toepassing mag men zelf verwijderen. Niet breken, boren of slijpen in deze toepassing. De asbesthoudende platen dient men dubbel te verpakken in plasticfolie en af te voeren naar het containerpark.

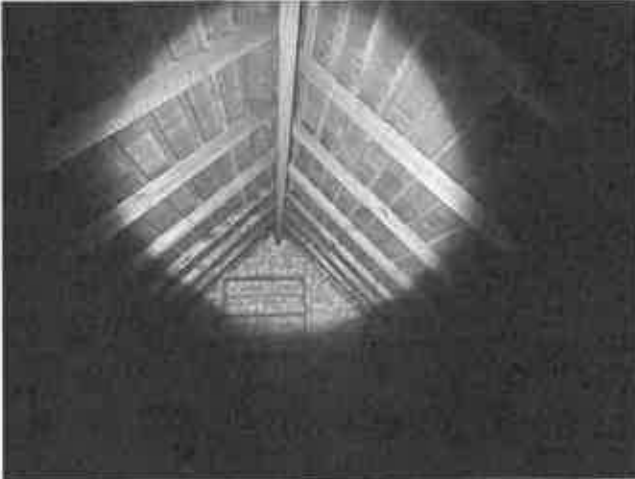
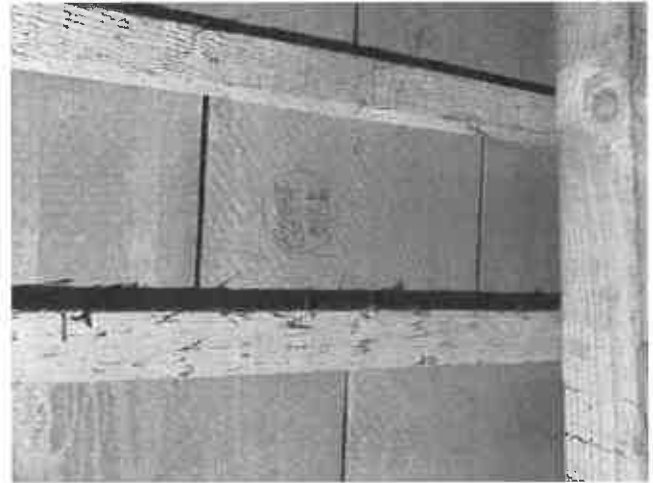
De bestaande dakbedekking langs de buitenkant bestaat uit profielplaten in de vorm van dakpannen. Deze platen zijn op zich niet asbesthoudend. De deskundige vermoed dat er in de loop der jaren een nieuw dak bovenop de bestaande asbesthoudende leien werd aangebracht. Vanop de zolder zijn deze leien zichtbaar.

Eindbeoordeling materiaalrisico	Laag materiaalrisico en/of verlaagde kans op vezelvrijgave
---------------------------------	------------------------------------------------------------

Gebondenheid	Categorie I: hechtgebonden in oorsprong
Asbestsoort (vezeltype)	Alleen chrysotiel
Asbestconcentratie	Laag (< 50%)
Afschermingsgraad van het gehele materiaal	Geheel of deels (ook) vrij aan de binnenlucht
Toestand van het materiaal	Licht beschadigd, licht verweerd. Intact materiaal type Pical – asbestboard of categorie III 'gebondenheid'

#	Type	Referentie	Resultaat
6.1	Puntmonster	P4	Chrysotiel

- Zorg voor een veilig beheer. Vermijd het beschadigen van het asbestmateriaal. Controleer de toestand jaarlijks op wijzigingen.
- Sluit de ruimte luchtdicht af en vermijd het betreden van de ruimte.
- Scherm in afwachting van verwijdering het asbestmateriaal af van luchtstromingen en verstoring: bijvoorbeeld door het te verpakken, te fixeren, af te dekken, signalisatie - afbakening aan te brengen, ...
- Zorg voor een veilig beheer en verwijder dit asbestmateriaal wanneer het bij werken eenvoudig bereikbaar wordt. Controleer de toestand jaarlijks op wijzigingen.

- Eenvoudige handelingen: mag via doe-het-zelf of door werknemer(s) met opleidingsattest eenvoudige handelingen
Deze asbesttoepassing mag in principe volgens de doe-het-zelf-methode worden verwijderd: Men mag de leien niet breken, mag er niet in boren of slijpen. De leien moeten dubbel verpakt worden in plasticfolie, waarna men ze kan afvoeren naar het containerpark. Het is echter aangeraden om deze leien te laten verwijderen door een erkende aannemer met attest eenvoudige handelingen. Dit omwille van het grote

oppervlak en de hoge graad van verwerking van de leien.

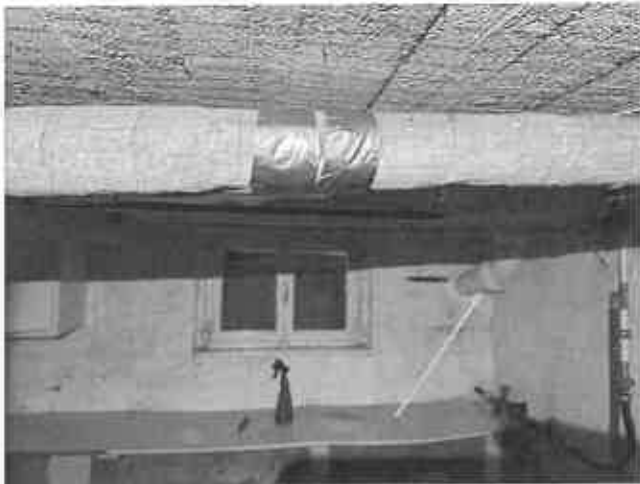
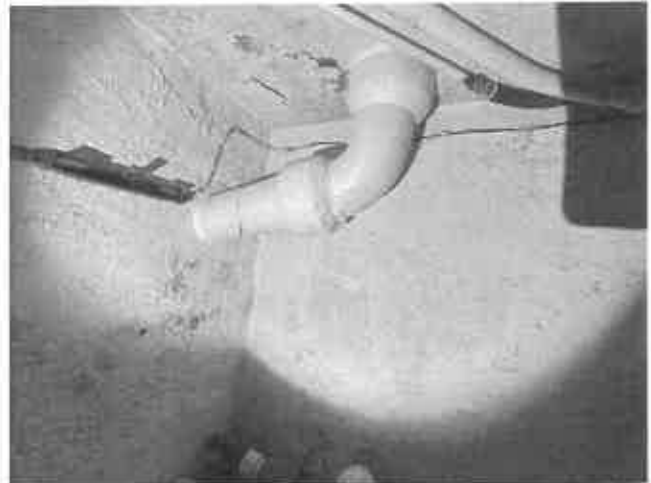
Fiche 7: Asbestcement afvoerbuïs

Eindbeoordeling materiaalrisico	Verhoogd materiaalrisico en/of verhoogde kans op vezelvrijgave
---------------------------------	----------------------------------------------------------------

Gebondenheid	Categorie 1: hechtgebonden in oorsprong
Asbestsoort (vezeltype)	Crocidoliet aanwezig
Asbestconcentratie	Laag (< 50%)
Afschermingsgraad van het gehele materiaal	Geheel of deels (ook) vrij aan binnenluchtstromen
Toestand van het materiaal	Licht beschadigd, licht verweerd. Intact materiaal type Pical – asbestboard of categorie III 'gebondenheid'

Beschrijving	Asbestcement afvoerbuis
Omgeving	Buiten
Primaire drager	Infrastructuur hemelwater (opvang en afvoer)
Asbestmateriaal	Buis, koker, leiding, pijp, doorvoer
Bindmiddel van asbestmateriaal	Cement
Gebondenheid op basis van bindmiddel	Hecht
Hoeveelheid (lengte - omtrek - dikte - aantal)	• 0,80 m - 0,80 cm - 1,00 cm - 1 stuk
Totaal volume	< 0,001 m ³
Eenvoudig bereikbaar	Ja

- Zorg voor een veilig beheer. Vermijd het beschadigen van het asbestmateriaal. Controleer de toestand jaarlijks op wijzigingen.
- Verwijder dit asbestmateriaal zo snel mogelijk. Volg de toestand goed op.

- Eenvoudige handelingen: mag via doe-het-zelf of door werknemer(s) met opleidingsattest eenvoudige handelingen
Deze buïs mag men omzichtig vrijmaken (loskappen), zonder de buïs te beschadigen. De buïs dient dubbel verpakt te worden in plasticfolie en kan zo afgevoerd worden naar het containerpark. Men moet absoluut vermijden om de buïs te breken, erin te boren of te slijpen. Indien de buïs zodanig vast zit dat deze niet zonder te beschadigen kan verwijderd worden, doet men beter beroep op een erkend asbestverwijderaar.

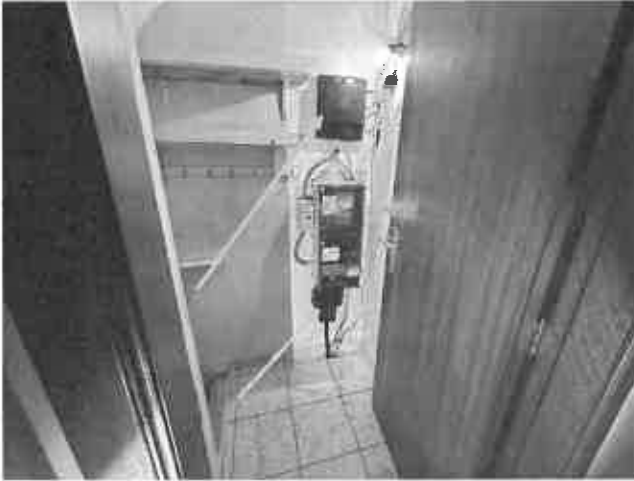
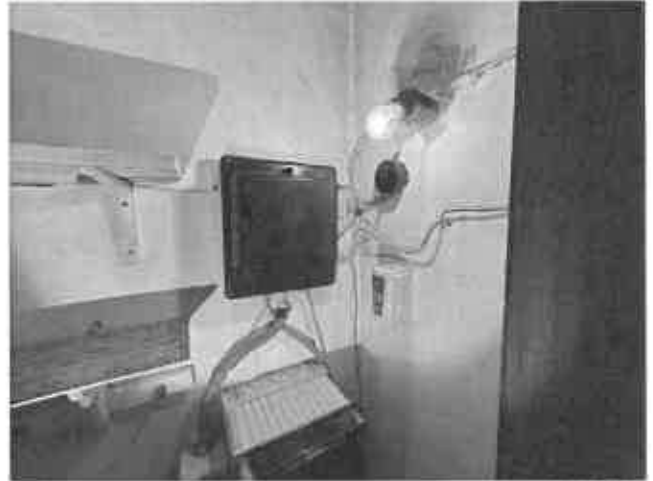
Eindbeoordeling materiaalisico	Laag materiaalisico en/of verlaagde kans op vezelvrijgave
--------------------------------	-----------------------------------------------------------

Gebondenheid	Categorie 1: hechtgebonden in oorsprong
Asbestsoort (vezeltype)	Crocidoliet aanwezig
Asbestconcentratie	Laag (< 50%)
Afschermingsgraad van het gehele materiaal	Geheel of deels (ook) vrij aan de binnenlucht
Toestand van het materiaal	Onbeschadigd, niet verweerd

Beschrijving	Bakeliet tellerkast en zekeringkasten
Omgeving	Binnen
Primaire drager	Communicatie en elektrische infrastructuur en uitrusting
Asbestmateriaal	Plaat, paneel, tablet - Type Bakeliet
Bindmiddel van asbestmateriaal	Kunststof of -hars
Gebondenheid op basis van bindmiddel	Hecht
Hoeveelheid (oppervlakte - dikte - aantal)	• 1,00 m ² - 1,00 cm - 1 stuk
Totaal volume	0,01 m ³
Eenvoudig bereikbaar	Ja
Bevestigingswijze	• Geschroefd
Identificatiemethode	Vaststelling zonder monstername

- Zorg voor een veilig beheer. Vermijd het beschadigen van het asbestmateriaal. Controleer de toestand jaarlijks op wijzigingen.
- Verwijder dit asbestmateriaal zo snel mogelijk. Volg de toestand goed op.

- Eenvoudige handelingen: mag via doe-het-zelf of door werknemer(s) met opleidingsattest eenvoudige handelingen
Bakeliet kan altijd asbest bevatten. Deze toepassingen kan men best voorzichtig demonteren en dubbel verpakt afvoeren.

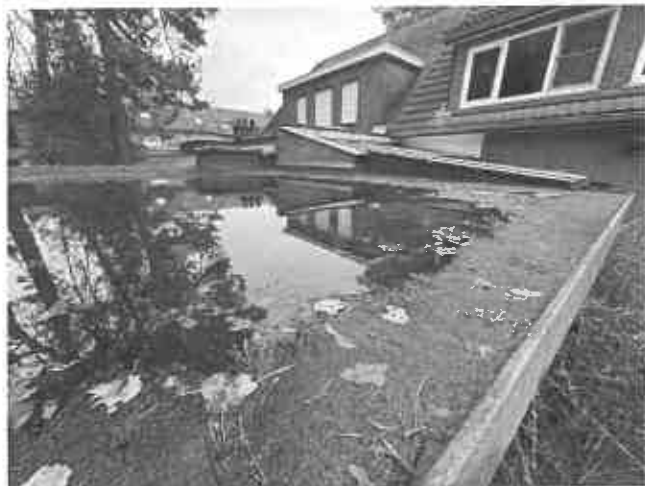
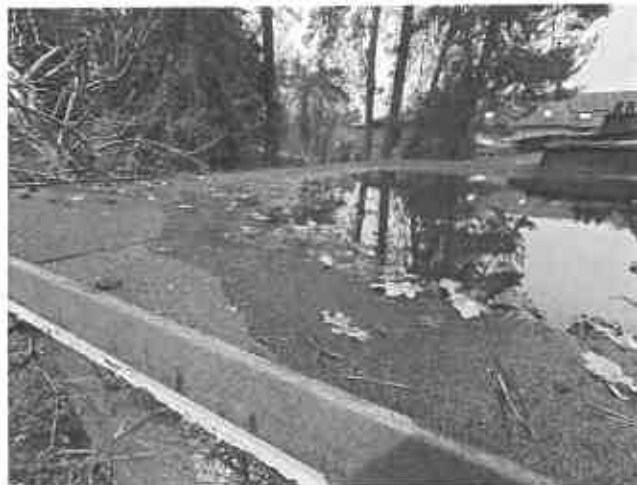
Fiche 11: Roofing plat dak garage

Beschrijving	Roofing plat dak garage
Omgeving	Buiten
Primaire drager	Plat dak
Asbestmateriaal	Dak- en gevelbekleding - Roofing
Bindmiddel van asbestmateriaal	Bitumen (roofing, teer, asfalt)
Gebondenheid op basis van bindmiddel	Hecht
Hoeveelheid (oppervlakte - aantal)	• 15,00 m ² - 1 stuk
Totale oppervlakte	15,00 m ²
Eenvoudig bereikbaar	Ja
Bevestigingswijze	• Verlijmd, ingegoten, versmeerd

Identificatiemethode	Vaststelling zonder monstername Motivatie: Groot risico op structurele gevolgschade (lekschade, werking installatie,...)
Destructieve handeling voor identificatie	Nee
Opmerking	Van de roofing werd geen staalname gedaan om eventuele lekkage of schade te voorkomen. Gezien het bouwjaar van dit huis en het ontbreken van bewijsdocumenten dat deze roofing al werd vervangen, is deze op z'n minst verdacht. Verdere staalname kan dit uitsluiten maar moet specifiek door de opdrachtgever gevraagd worden.

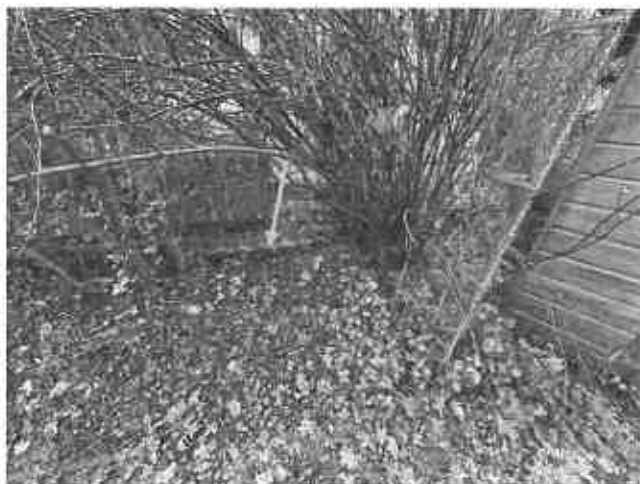
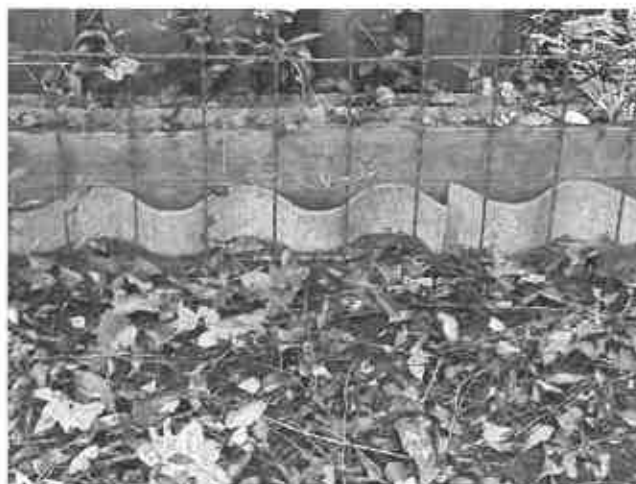
Beschrijving	Afboording aan omheining (links)
Omgeving	Buiten
Primaire drager	Afboording, omheining...
Asbestmateriaal	Verloren bekisting - Golfplaat
Bindmiddel van asbestmateriaal	Cement
Gebondenheid op basis van bindmiddel	Hecht
Hoeveelheid (oppervlakte - dikte - aantal)	• 4,00 m ² - 0,50 cm - 1 stuk
Totaal volume	0,02 m ³
Eenvoudig bereikbaar	Ja
Bevestigingswijze	• Geklemd

Identificatiemethode	Vaststelling zonder monstername
Destructieve handeling voor identificatie	Nee
Opmerking	<p>Deze oppervlakte is symbolisch. Er kunnen geen rechten aan verleend worden.</p> <p>Achter de golfplaten zit er ook nog een vlakke asbesthoudende plaat, dewelke als afboording wordt gebruikt.</p>
