Asbestinventarisatetest

Heideplaats 11, 2845 Niel

Attestnummer : 20240226-000180.000

Niet-asbestveilig

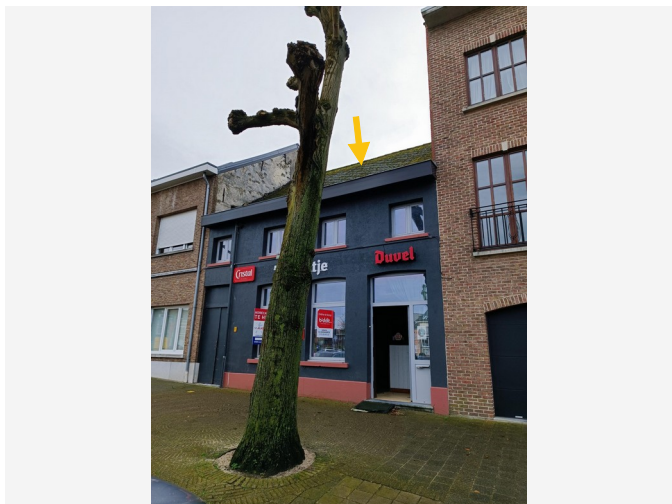
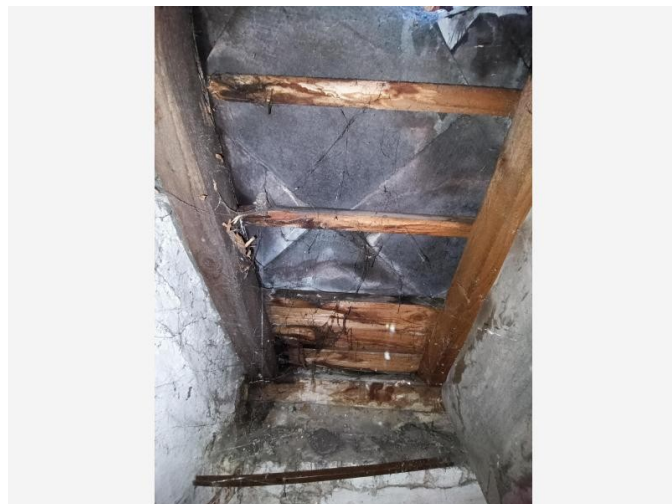
Het asbestmateriaal valt onder de mijlpaal van 2034.

Dringend verwijderen

Eindbeoordeling materiaalrisico	Hoog materiaalrisico en/of hoge kans op vezelvrijgave
---------------------------------	---

Gebondenheid	Categorie 1: hechtgebonden in oorsprong
Asbestsoort (vezeltype)	Crocidoliet aanwezig
Asbestconcentratie	Laag (< 50%)
Afschermingsgraad van het gehele materiaal	Geheel of deels (ook) vrij aan de binnenlucht
Toestand van het materiaal	Matig beschadigd, matig verweerd

Beschrijving	dakleien
Omgeving	Buiten
Primaire drager	Schuin dak
Asbestmateriaal	Dak- en gevelbekleding - Lei, shingle
Bindmiddel van asbestmateriaal	Cement

Gebondenheid op basis van bindmiddel	Hecht
Hoeveelheid (oppervlakte - aantal)	<ul style="list-style-type: none"> • 80,00 m² - 1 stuk
Totale oppervlakte	80,00 m ²
Eenvoudig bereikbaar	Ja
Bevestigingswijze	<ul style="list-style-type: none"> • Geklemd
Identificatiemethode	Vaststelling zonder monstername
Destructieve handeling voor identificatie	Nee
Opmerking	De leien zijn visueel en volgens expertise als asbestverdacht beschouwd. De vermelde oppervlaktes, diktes en volumes betreffen een beredeneerde schatting. Er worden geen rechten verleend aan deze oppervlaktes/diktes/volumes.

- Zorg voor een veilig beheer. Vermijd het beschadigen van het asbestmateriaal. Controleer de toestand jaarlijks op wijzigingen.

- Eenvoudige handelingen: mag via doe-het-zelf of door werknemer(s) met opleidingsattest eenvoudige handelingen
EH via doe-het-zelf Dragen van de nodige beschermingsmiddelen (mondmasker ffp3, handschoenen, tyvec). Indien mogelijk de ondervloer afdekken, leien voorzichtig verwijderen, extra fixeren, niet breken, niet gooien, onmiddellijk verpakken of voorzichtig in container met asbest bag plaatsen.

Gebruik geen stortkokers.

Indien leien in slechte staat zijn en kans bestaat op breken: Eenvoudige handeling opgeleid personeel, alle werknemer(s) moeten wel beschikken over een opleidingsattest eenvoudige handelingen 8u

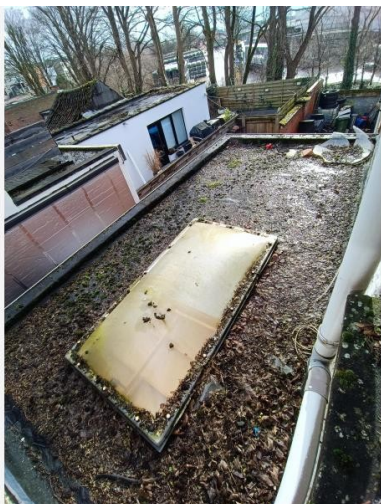
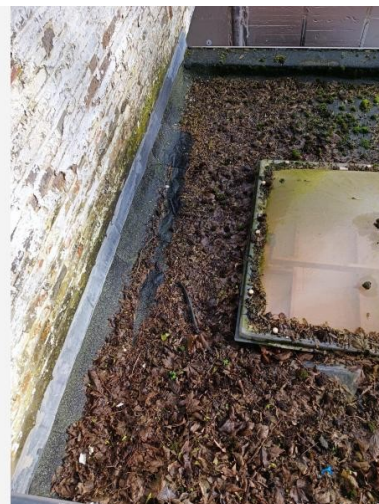
Het asbestmateriaal valt onder de mijlpaal van 2040.

Verwijderen

Eindbeoordeling materiaalrisico	Verhoogd materiaalrisico en/of verhoogde kans op vezelvrijgave
---------------------------------	--

Gebondenheid	Categorie 1: hechtgebonden in oorsprong
Asbestsoort (vezeltype)	Alleen chrysotiel
Asbestconcentratie	Laag (< 50%)
Afschermingsgraad van het gehele materiaal	Geheel of deels (ook) vrij aan de binnenlucht
Toestand van het materiaal	Matig beschadigd, matig verweerd

Beschrijving	roofing
Omgeving	Buiten
Primaire drager	Plat dak
Asbestmateriaal	Dak- en gevelbekleding - Roofing
Bindmiddel van asbestmateriaal	Bitumen (roofing, teer, asfalt)
Gebondenheid op basis van bindmiddel	Hecht
Hoeveelheid (oppervlakte - aantal)	• 20,00 m ² - 1 stuk

Totale oppervlakte	20,00 m ²
Eenvoudig bereikbaar	Ja
Bevestigingswijze	<ul style="list-style-type: none"> • Verlijmd, ingegoten, versmeerd
Identificatiemethode	<p>Vaststelling zonder monstername</p> <p>Motivatie: Groot risico op structurele gevolgschade (lekschade, werking installatie,...)</p>
Destructieve handeling voor identificatie	Nee
Opmerking	<p>Volgens het inspectieprotocol is een monstername van roofing verplicht om dit te identificeren als niet-asbesthoudend. Een monstername is echter niet mogelijk wegens kans op lekkage. De toepassing wordt in de databank als asbestverdacht beschouwd. Mogelijks kunnen er ook asbestverdachte onderlagen aanwezig zijn. Het is aangewezen om extra controle uit te voeren bij eventuele renovatiewerken. De vermelde oppervlaktes, diktes en volumes betreffen een beredeneerde schatting. Er worden geen rechten verleend aan deze oppervlaktes/diktes/volumes.</p>

- Zorg voor een veilig beheer. Vermijd het beschadigen van het asbestmateriaal. Controleer de toestand jaarlijks op wijzigingen.

- Eenvoudige handelingen: enkel door erkend asbestverwijderaar EH erkend saneerder, verwijdering dient te gebeuren volgens de geldende voorschriften en veiligheidsnormen

optie "doe-het-zelf of aannemer met opleidingsattest" (tenzij de roofing zijn bindingssterkte verloren is)

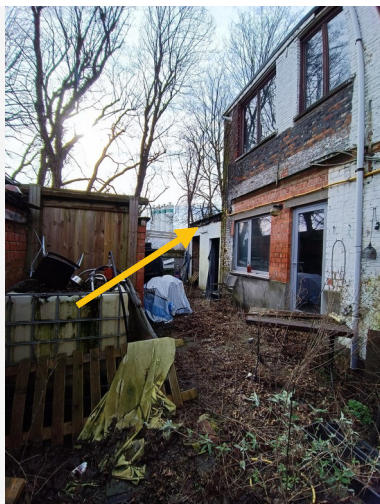
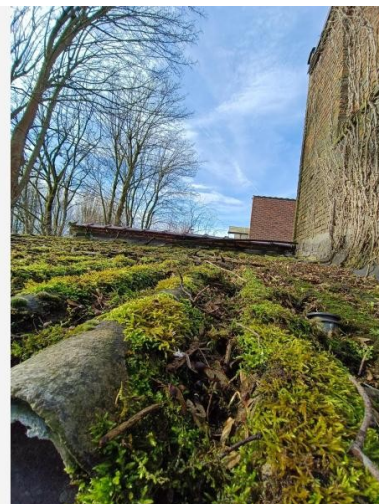
Het asbestmateriaal valt onder de mijlpaal van 2034.

Verwijderen

Eindbeoordeling materiaalrisico	Verhoogd materiaalrisico en/of verhoogde kans op vezelvrijgave
---------------------------------	--

Gebondenheid	Categorie 1: hechtgebonden in oorsprong
Asbestsoort (vezeltype)	Crocidoliet aanwezig
Asbestconcentratie	Laag (< 50%)
Afschermingsgraad van het gehele materiaal	Geheel of deels vrij aan de buitenlucht
Toestand van het materiaal	Matig beschadigd, matig verweerd

Beschrijving	golfplaten stal
Omgeving	Buiten
Primaire drager	Schuin dak
Asbestmateriaal	Dak- en gevelbekleding - Golfplaat
Bindmiddel van asbestmateriaal	Cement
Gebondenheid op basis van bindmiddel	Hecht
Hoeveelheid (oppervlakte - aantal)	• 10,00 m ² - 1 stuk

Totale oppervlakte	10,00 m ²
Eenvoudig bereikbaar	Ja
Bevestigingswijze	<ul style="list-style-type: none">• Geschroefd
Identificatiemethode	Vaststelling zonder monstername
Destructieve handeling voor identificatie	Nee
Opmerking	De golfplaten zijn visueel en volgens expertise als asbestverdacht beschouwd. De vermelde oppervlaktes, diktes en volumes betreffen een beredeneerde schatting. Er worden geen rechten verleend aan deze oppervlaktes/diktes/volumes.

- Zorg voor een veilig beheer. Vermijd het beschadigen van het asbestmateriaal. Controleer de toestand jaarlijks op wijzigingen.

- Eenvoudige handelingen: mag via doe-het-zelf of door werknemer(s) met opleidingsattest eenvoudige handelingen
EH via doe-het zelf Dragen van de nodige beschermingsmiddelen (mondmasker ffp3, handschoenen, tyvec). Indien mogelijk de ondervloer afdekken , golfplaten voorzichtig verwijderen, extra fixeren, niet breken , niet gooien, onmiddellijk verpakken of voorzichtig in container met asbest bag plaatsen. Indien golfplaten in slechte staat zijn en kans bestaat op breken : Eenvoudige handeling opgeleid personeel , alle werknemer(s) moeten wel beschikken over een opleidingsattest eenvoudige handelingen 8u

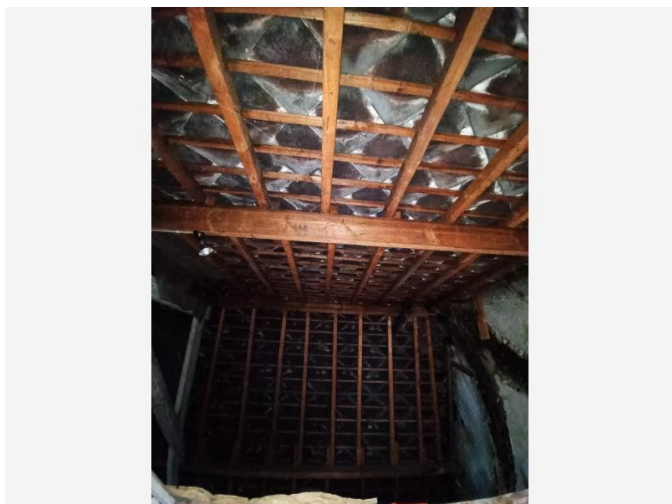
geen onderdak vastgesteld. gecontroleerd via de zolder.

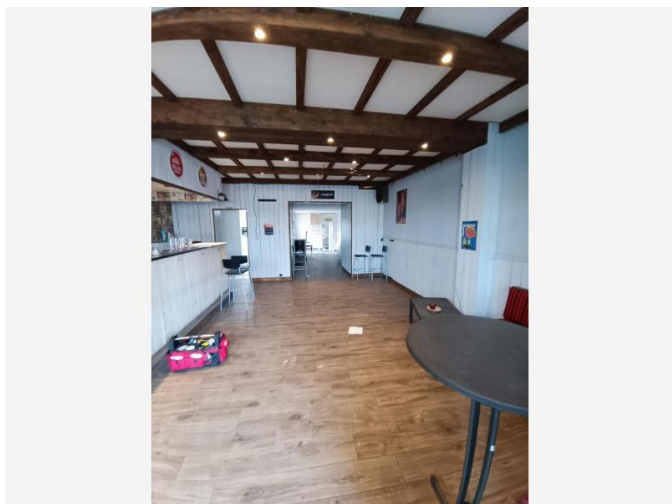
Alle plafonds zijn afgewerkt met valse plafonds in plaatmateriaal. Het is niet duidelijk of er pleisterwerk aanwezig is achter deze valse plafonds, het is aangewezen om bijkomend onderzoek uit te voeren bij werken.

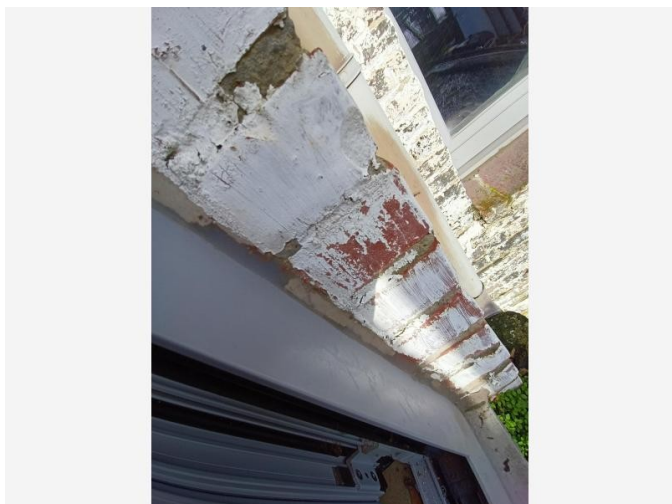
De mastiek werd gecontroleerd en als niet-asbesthoudend beschouwd. (zacht en elastisch)

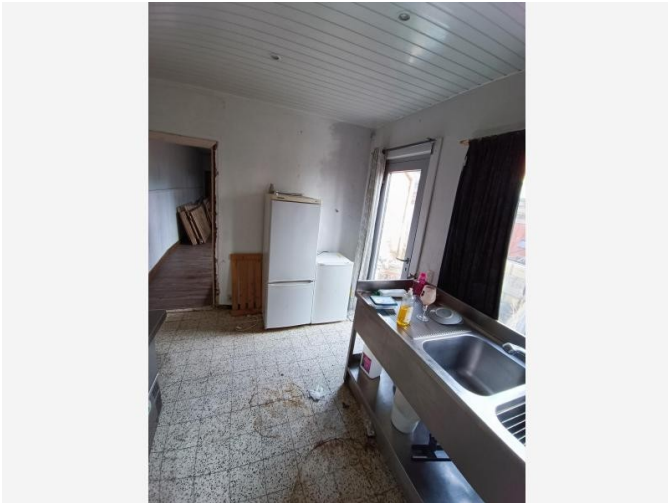
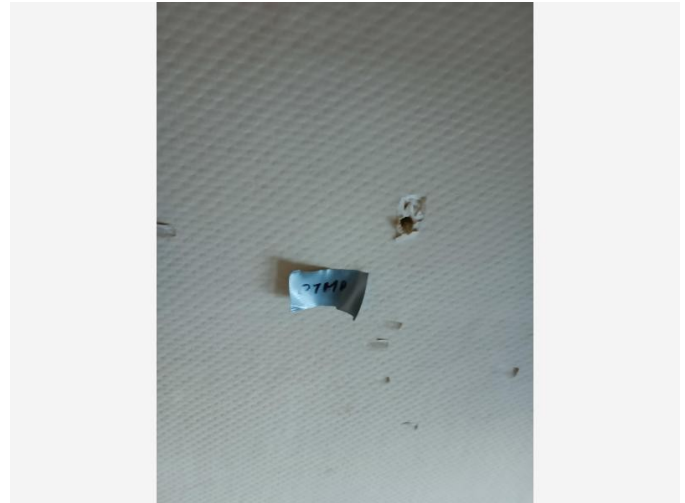
Geen asbest

#	Type	Referentie	Resultaat
7.1	Mengmonster	01	Geen asbest

Beschrijving	muurpleister
Omgeving	Binnen
Primaire drager	Binnenwand

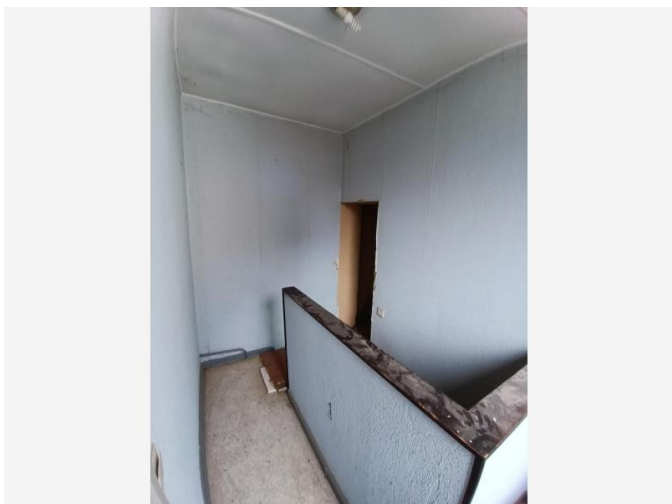
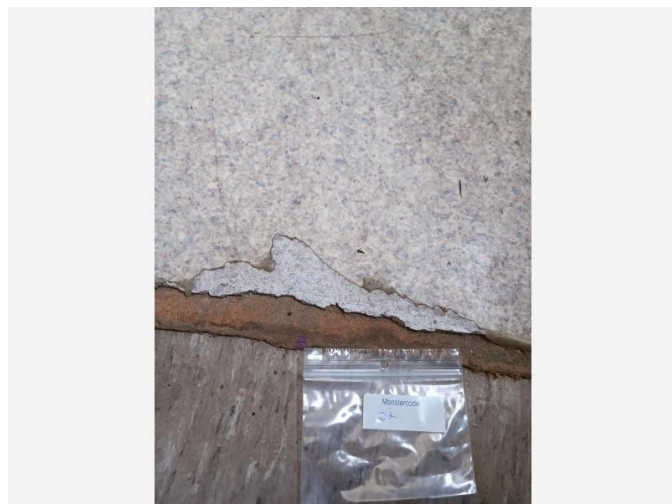
Geen asbest

#	Type	Referentie	Resultaat
8.1	Puntmonster	02	Geen asbest

Beschrijving	vloerzeil
Omgeving	Binnen
Primaire drager	Vloer
Bindmiddel van materiaal	Kunststof of -hars
