# Asbestinventarisatetest

Wijngaardstraat 29, 3500 Hasselt

Attestnummer : 20230730-000050.000

Uitgegeven op : 30.07.2023

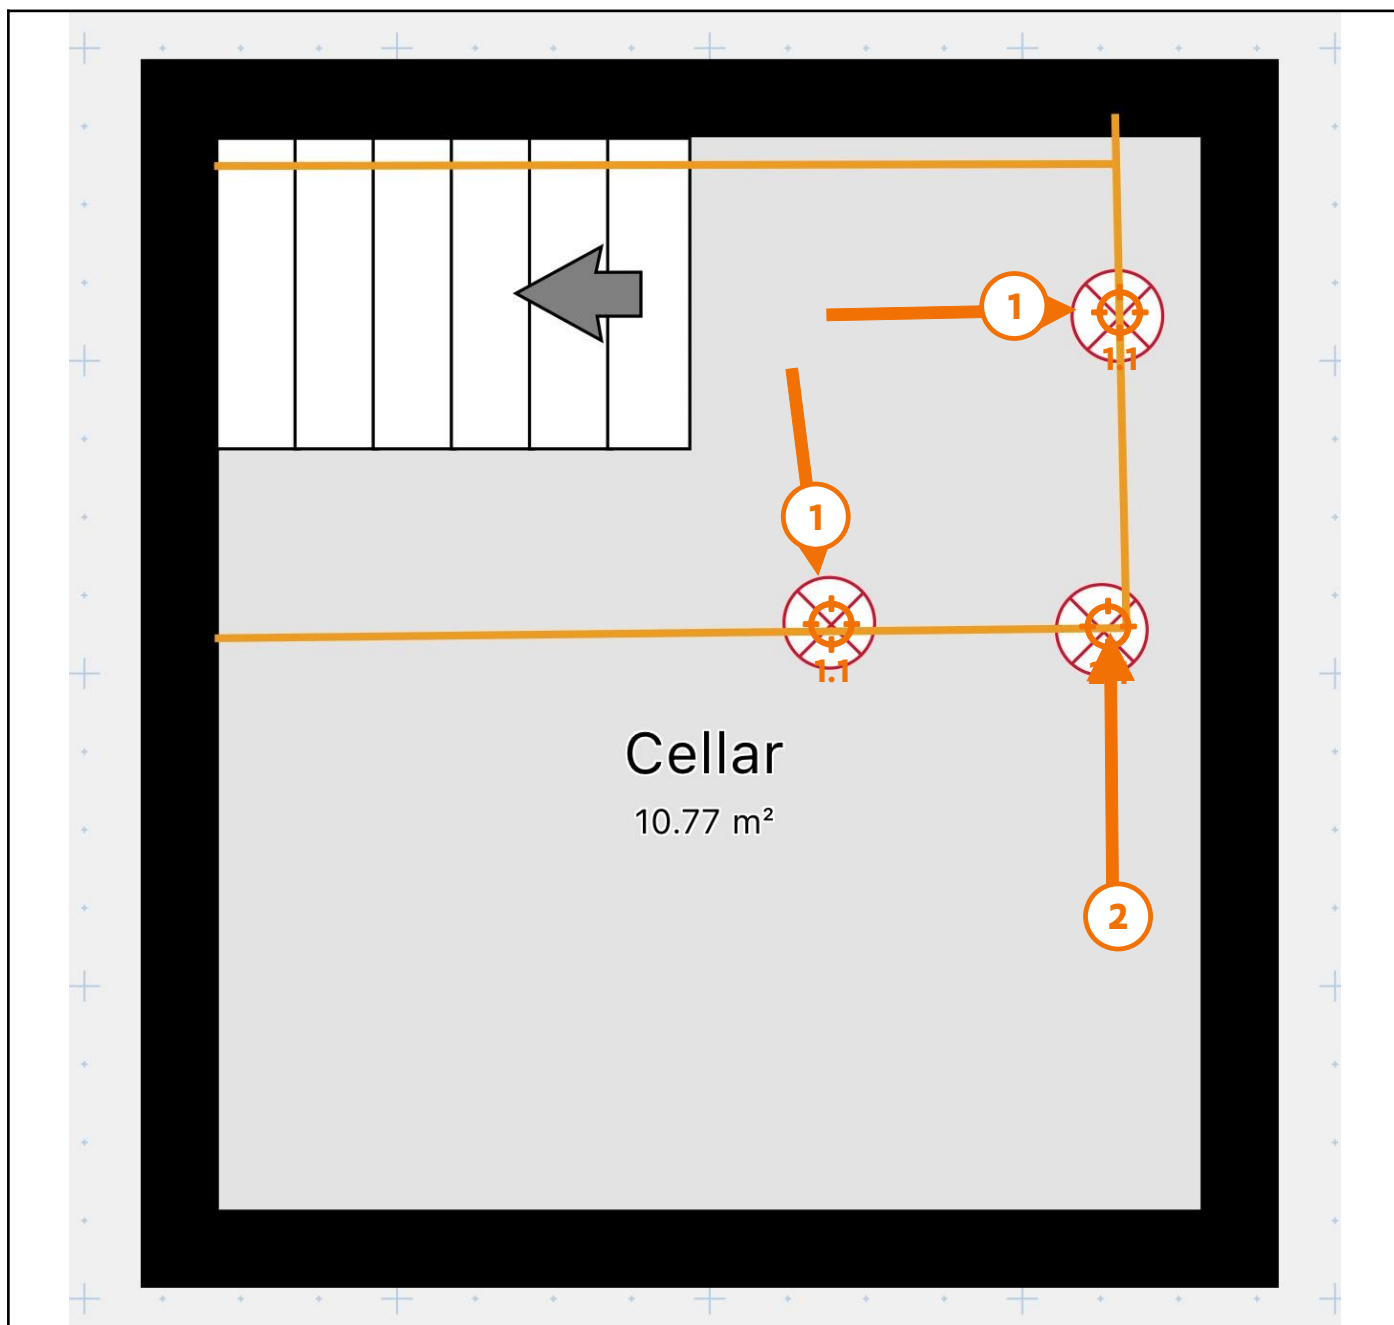
## Plan 1.1: Woning -1 Kelder Plan

| Beschrijving | Type | Actie |
|---|---|---|
| 1. Isolatie verwarmingsbuis recht | Asbestmateriaal | Verwijderen |
| 2. Isolatie verwarmingsbuis bocht | Asbestmateriaal | Verwijderen |

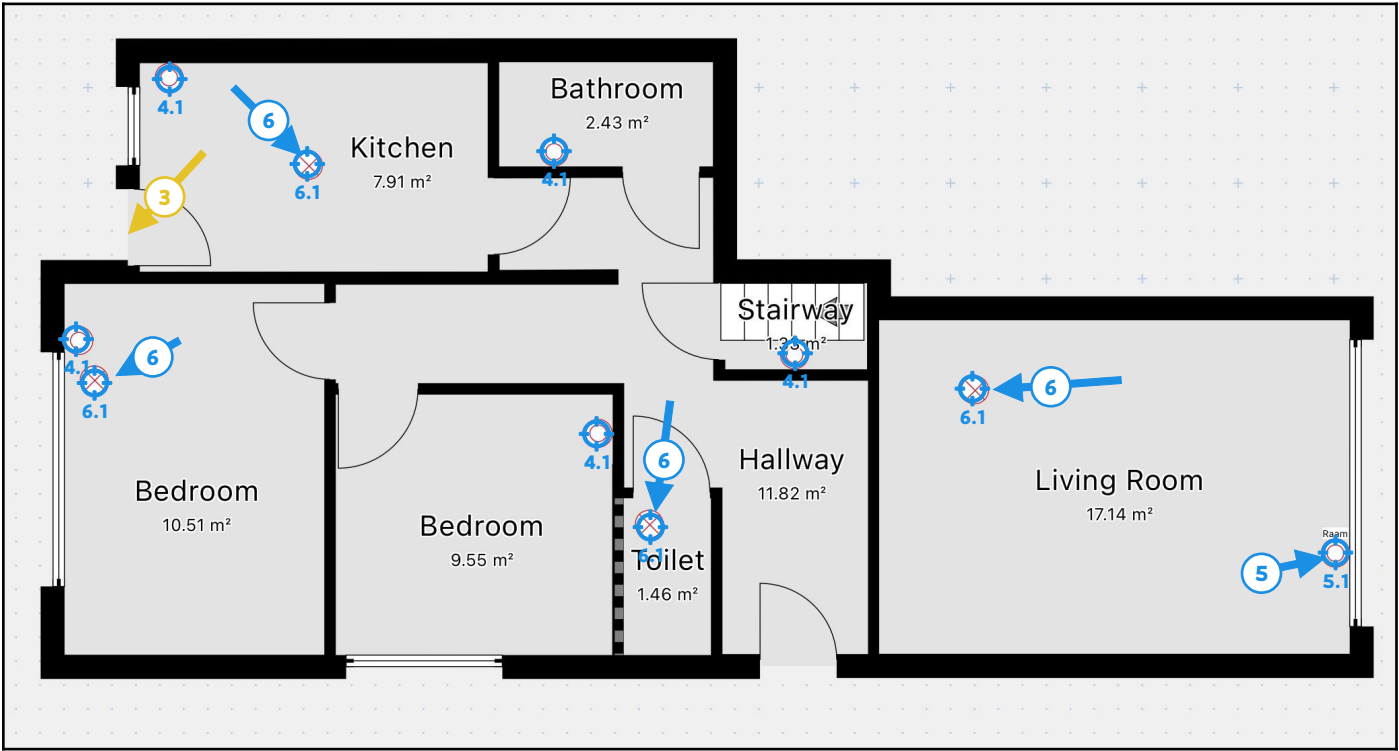
# Plan 1.2: Woning 0 plan

| Beschrijving | Type | Actie |
|---|---|---|
| 3. Glasal Paneel Deur | Asbestmateriaal | Zorgvuldig beheren |
| 4. Pleisterwerk Muren | Geen asbest | - |
| 5. Kit Alluminium Raam | Geen asbest | - |
| 6. Pleisterwerk Plafond | Geen asbest | - |

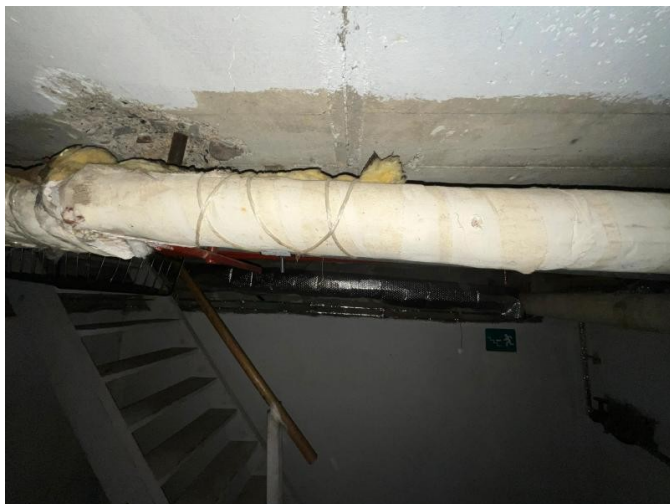
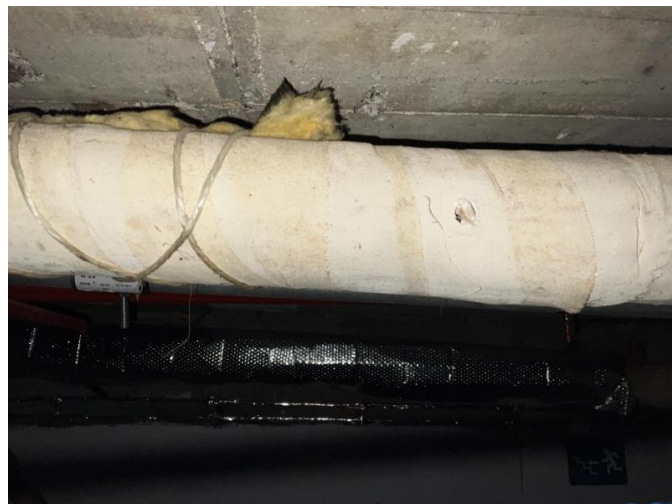
Let op met het beschadigen van de harde wand. De asbest vezels zijn aanwezig in de de gipslaag die de isolatie (type glaswol) omgeeft.

| Eindbeoordeling materiaalrisico | Verhoogd materiaalrisico en/of verhoogde kans op vezelvrijgave |

| Gebondenheid | Categorie 2: niet-hechtgebonden met matrix |
| Asbestsoort (vezeltype) | Amfibool aanwezig, uitgezonderd crocidoliet |
| Asbestconcentratie | Laag (< 50%) |
| Afschermingsgraad van het gehele materiaal | Geheel of deels (ook) vrij aan de binnenlucht |
| Toestand van het materiaal | Licht beschadigd, licht verweerd. Intact materiaal type Pical – asbestboard of categorie III 'gebondenheid' |

| # | Type | Referentie | Resultaat |
|---|---|---|---|
| 1.1 | Mengmonster | 04/2007/Wijn29 | Amosiet |

| Beschrijving | Isolatie verwarmingsbuis recht |
| Asbestmateriaal | In-situ afwerkingslagen - Thermische isolatie |

| <b>Hoeveelheid (lengte - omtrek - dikte - aantal)</b> | <ul style="list-style-type: none"> <li>• 7,50 m - 45,00 cm - 0,40 cm - 1 stuk</li> </ul> |

Het asbestmateriaal valt onder de mijlpaal van 2034.

Verwijderen

- Zorg voor een veilig beheer. Vermijd het beschadigen van het asbestmateriaal. Controleer de toestand jaarlijks op wijzigingen.
- Verwijder dit asbestmateriaal zo snel mogelijk. Volg de toestand goed op.

- Hermetische zone (erkend asbestverwijderaar)  
Gipsisolatie is een losgebonden asbesttoepassing die wettelijk en veilig enkel door een erkend asbestverwijderaar mag en kan verwijderd worden.

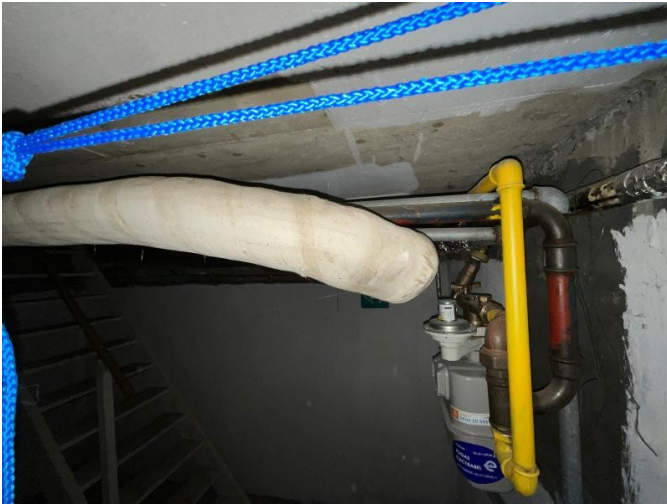
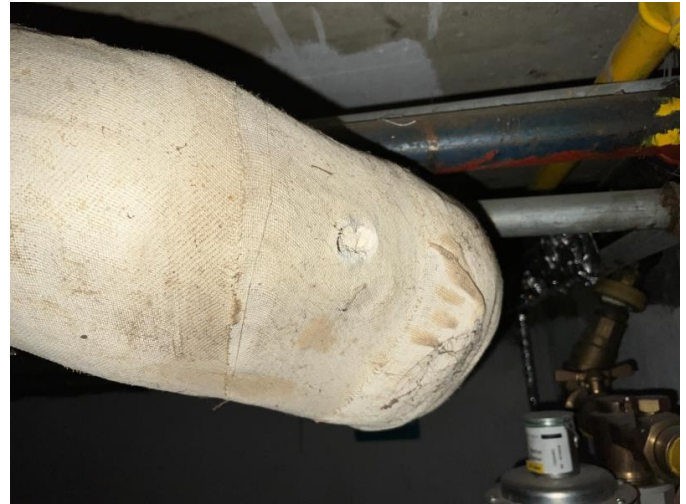
Let op met het beschadigen van de harde wand. De asbest vezels zijn aanwezig in de de gipslaag die de isolatie (type glaswol) omgeeft.

| Eindbeoordeling materiaalrisico | Verhoogd materiaalrisico en/of verhoogde kans op vezelvrijgave |

| Gebondenheid | Categorie 2: niet-hechtgebonden met matrix |
| Asbestsoort (vezeltype) | Amfibool aanwezig, uitgezonderd crocidoliet |
| Asbestconcentratie | Laag (< 50%) |
| Afschermingsgraad van het gehele materiaal | Geheel of deels (ook) vrij aan de binnenlucht |
| Toestand van het materiaal | Licht beschadigd, licht verweerd. Intact materiaal type Pical – asbestboard of categorie III 'gebondenheid' |

| # | Type | Referentie | Resultaat |
|---|---|---|---|
| 2.1 | Mengmonster | 05/2007/wijn29 | Amosiet |

| Beschrijving | Isolatie verwarmingsbuis bocht |
| Asbestmateriaal | In-situ afwerkingslagen - Thermische isolatie |

| <b>Hoeveelheid (lengte - omtrek - dikte - aantal)</b> | <ul style="list-style-type: none"> <li>• 1,00 m - 45,00 cm - 0,50 cm - 1 stuk</li> </ul> |

Het asbestmateriaal valt onder de mijlpaal van 2034.

Verwijderen

- Zorg voor een veilig beheer. Vermijd het beschadigen van het asbestmateriaal. Controleer de toestand jaarlijks op wijzigingen.
- Verwijder dit asbestmateriaal zo snel mogelijk. Volg de toestand goed op.

- Hermetische zone (erkend asbestverwijderaar)  
Gipsisolatie is een losgebonden asbesttoepassing die wettelijk en veilig enkel door een erkend asbestverwijderaar mag en kan verwijderd worden.

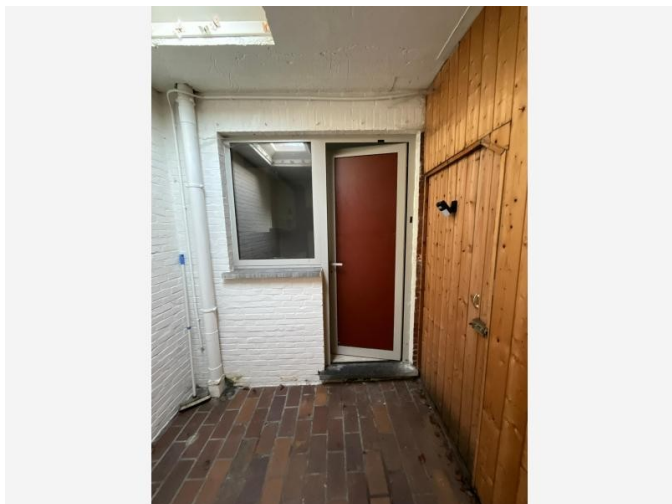
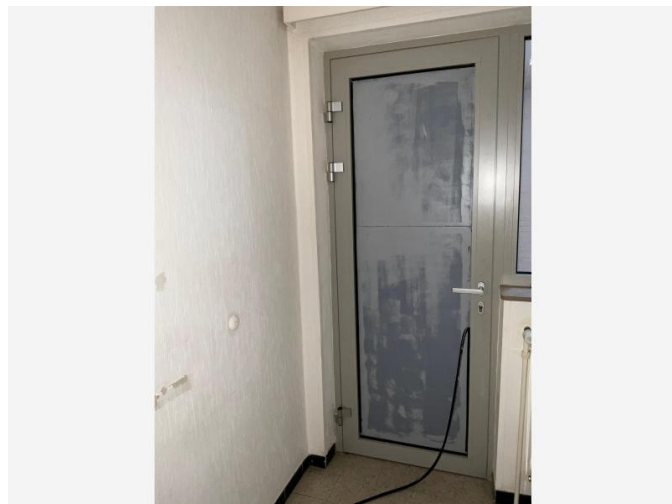
| Eindbeoordeling materiaalarisico | Laag materiaalarisico en/of verlaagde kans op vezelvrijgave |

| Gebondenheid | Categorie 1: hechtgebonden in oorsprong |
| Asbestsoort (vezeltype) | Crocidoliet aanwezig |
| Asbestconcentratie | Laag (< 50%) |
| Afschermingsgraad van het gehele materiaal | Geheel of deels (ook) vrij aan de binnenlucht |
| Toestand van het materiaal | Onbeschadigd, niet verweerd |

| Beschrijving | Glasal Paneel Deur |
| Asbestmateriaal | Plaat, paneel, tablet - Geëmailleerd, type Glasal |
| Hoeveelheid (oppervlakte - dikte - aantal) | • 1,50 m <sup>2</sup> - 0,40 cm - 1 stuk |

Het asbestmateriaal valt onder de mijlpaal van 2040.

Zorgvuldig beheren

- Zorg voor een veilig beheer. Vermijd het beschadigen van het asbestmateriaal. Controleer de toestand jaarlijks op wijzigingen.

- Eenvoudige handelingen: mag via doe-het-zelf of door werknemer(s) met opleidingsattest eenvoudige handelingen  
Indien de deur intact in zijn geheel wordt weggenomen is de asbesttoepassing ook verwijderd.

Indien het mogelijk is om de sponningen los te maken zonder de plaat te beschadigen en daarna te verwijderen in zijn geheel zonder te breken kan dit als een eenvoudige handeling.

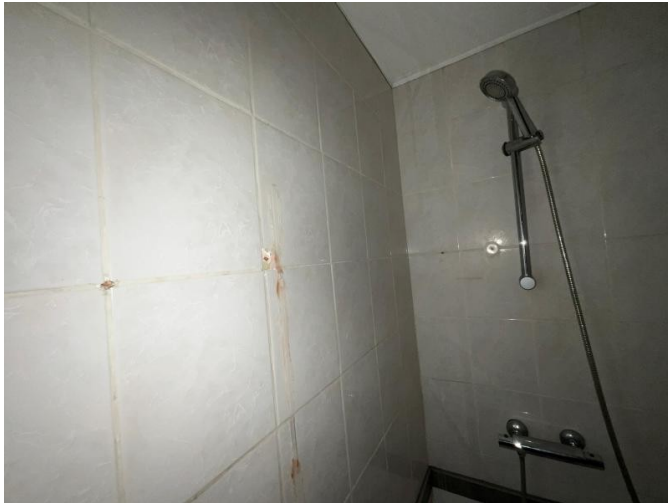
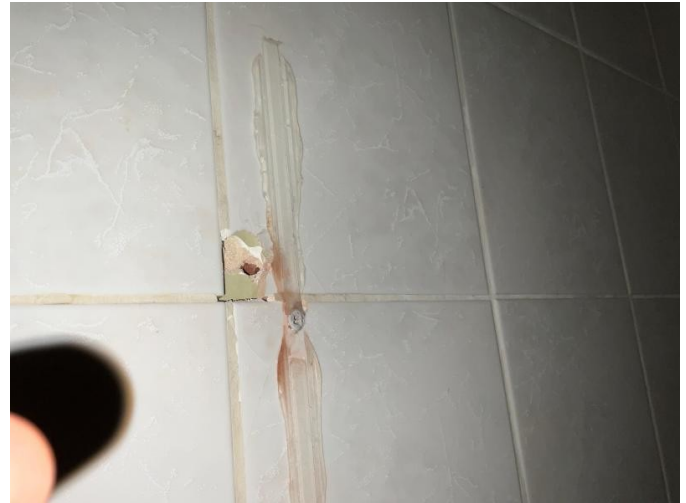
## Fiche 4: Pleisterwerk Muren

Geen asbest

| # | Type | Referentie | Resultaat |
|---|---|---|---|
| 4.1 | Mengmonster | 02/2007/wijn29 | Geen asbest |

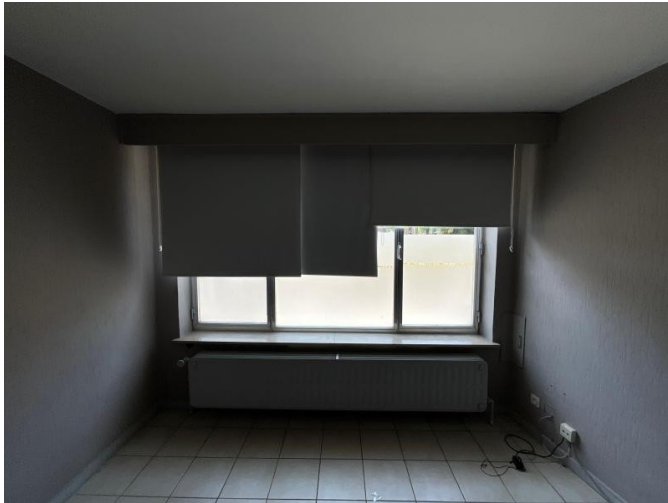
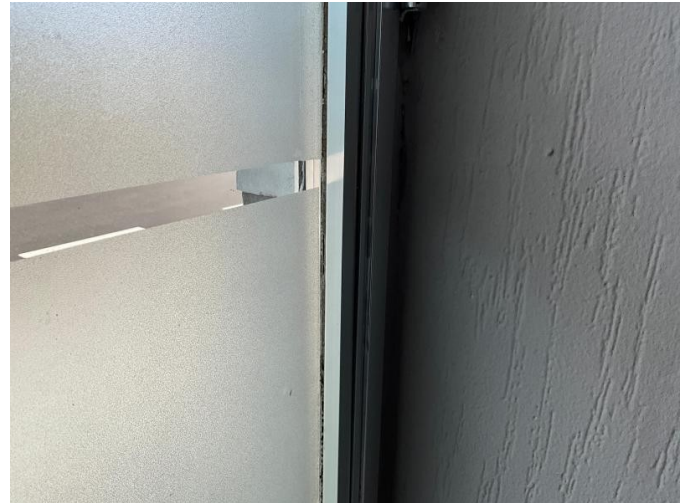
## Fiche 5: Kit Alluminium Raam

Geen asbest

| # | Type | Referentie | Resultaat |
|---|---|---|---|
| 5.1 | Mengmonster | 03/2007/Wijn29 | Geen asbest |

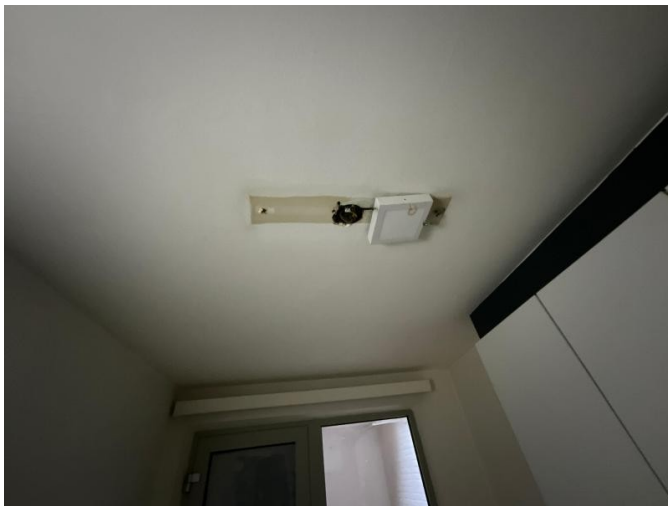
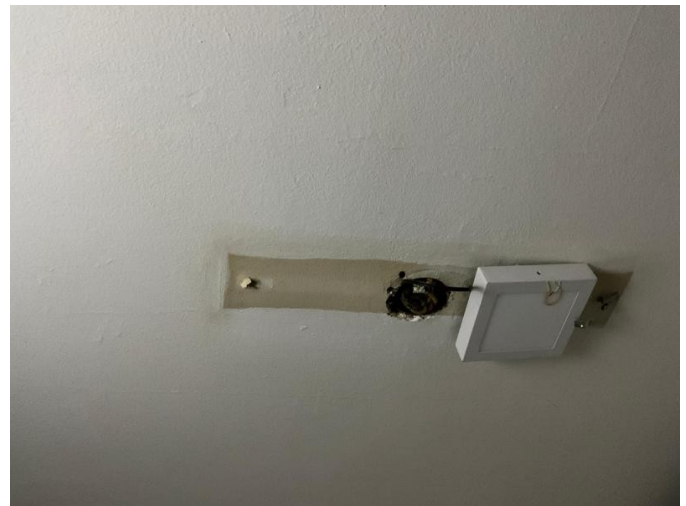
## Fiche 6: Pleisterwerk Plafond

Geen asbest

| # | Type | Referentie | Resultaat |
|---|---|---|---|
| 6.1 | Mengmonster | 01/2007/wijn29 | Geen asbest |
