# Asbestinventarisatetest

Wijngaardstraat 27, 3500 Hasselt

Attestnummer : 20231023-000485.000

Uitgegeven op : 23.10.2023

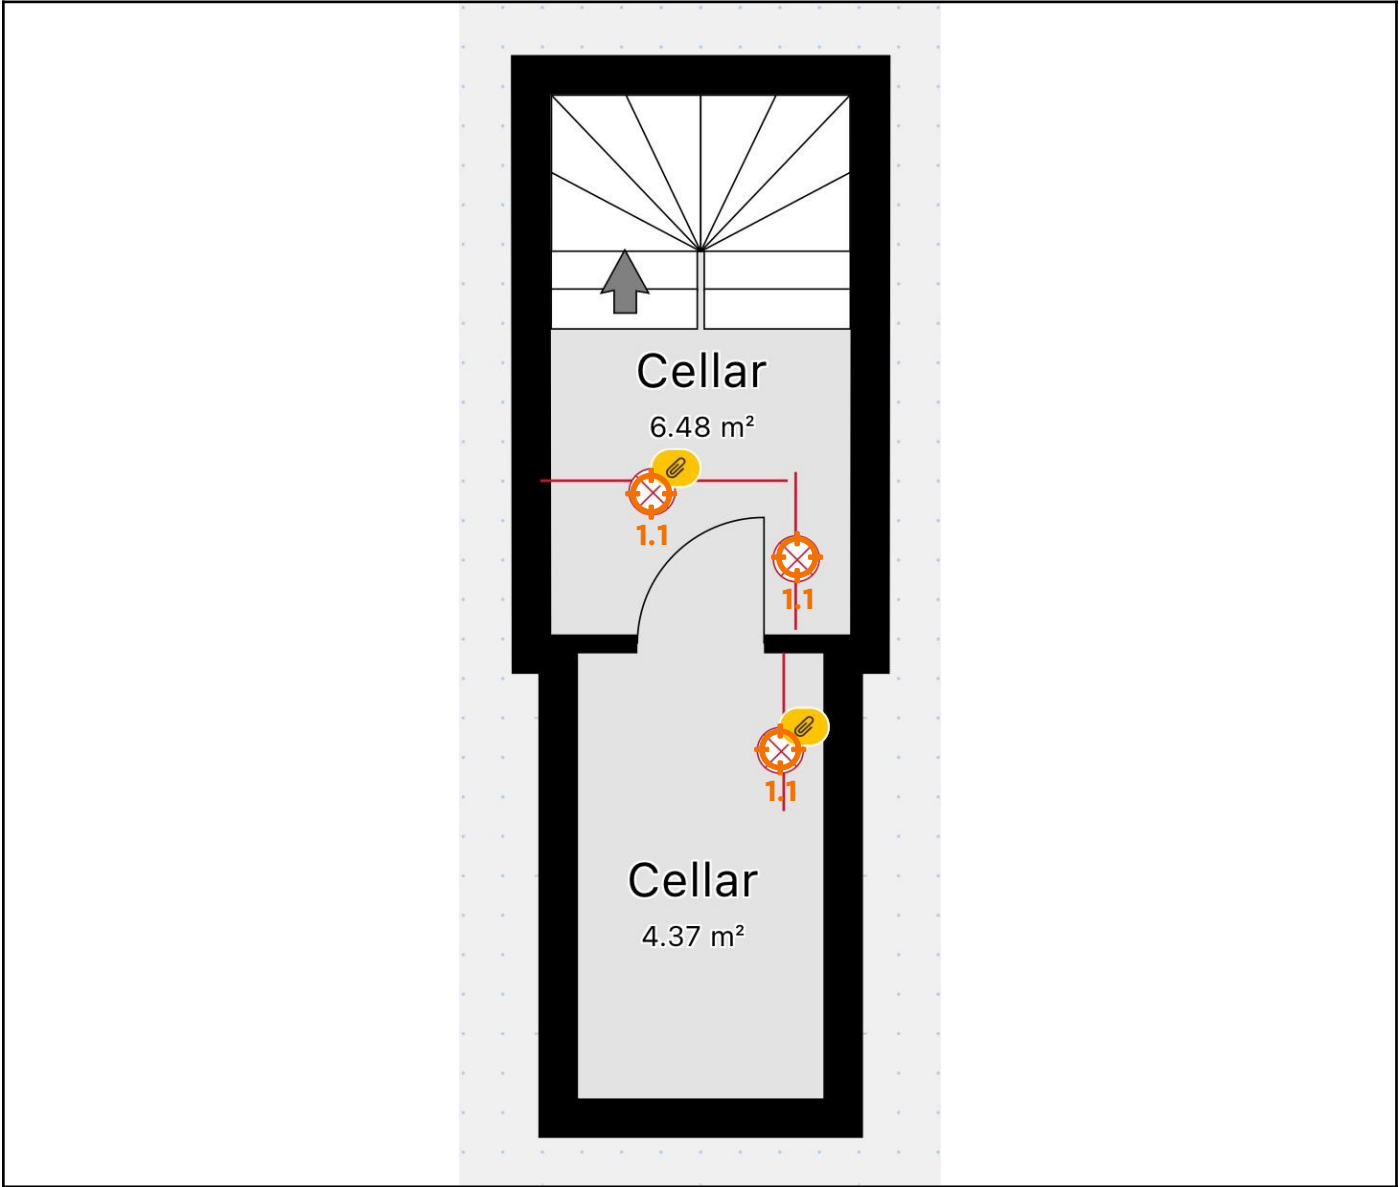
Plan 1.1: IMG\_1367

| Beschrijving | Type | Actie |
|---|---|---|
| 1. Isolatie verwarmingsbuis | Asbestmateriaal | Verwijderen |
| 1.1 Code: 2351060-03 | Mengmonster | - |

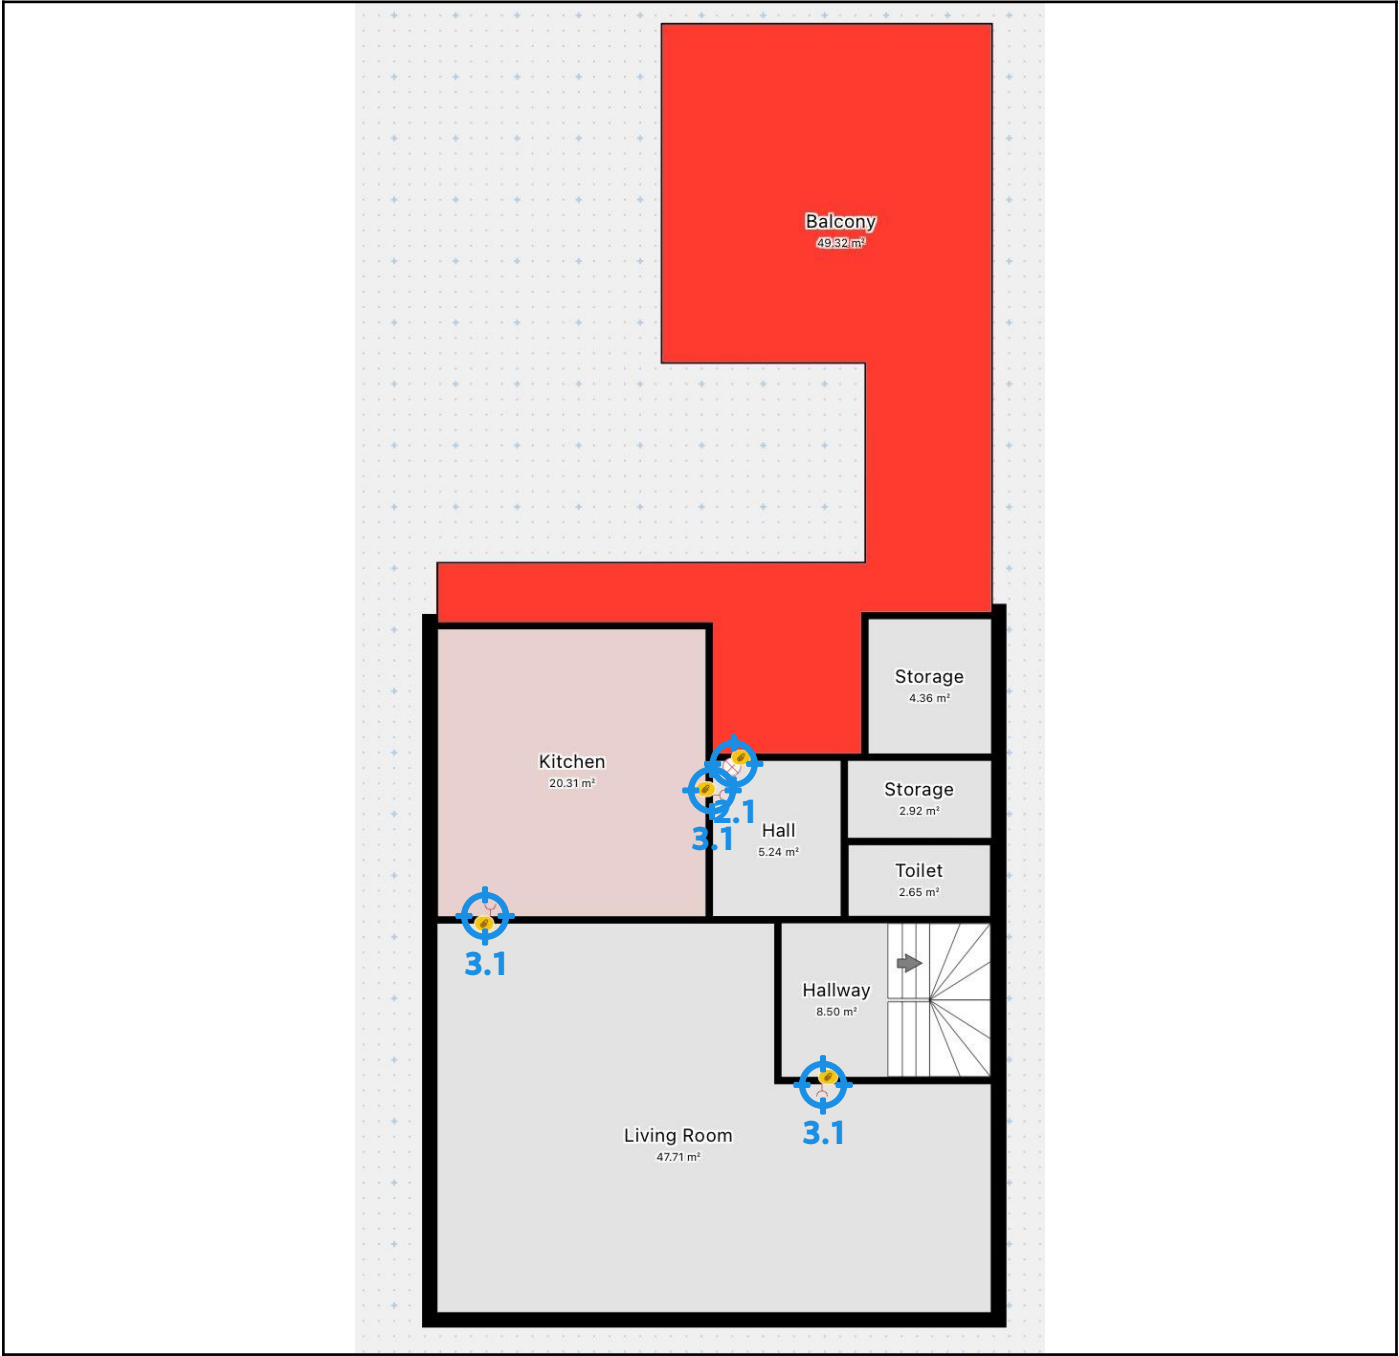
Plan 1.3: 1ste verd

| Beschrijving | Type | Actie |
|---|---|---|
| 2. Pleisterwerk Plafond | Geen asbest | - |
| 2.1 Code: 2351060-02 | Mengmonster | - |
| 3. Pleisterwerk Wand | Geen asbest | - |

| 3.1 Code: 2351060-01 | Mengmonster | - |

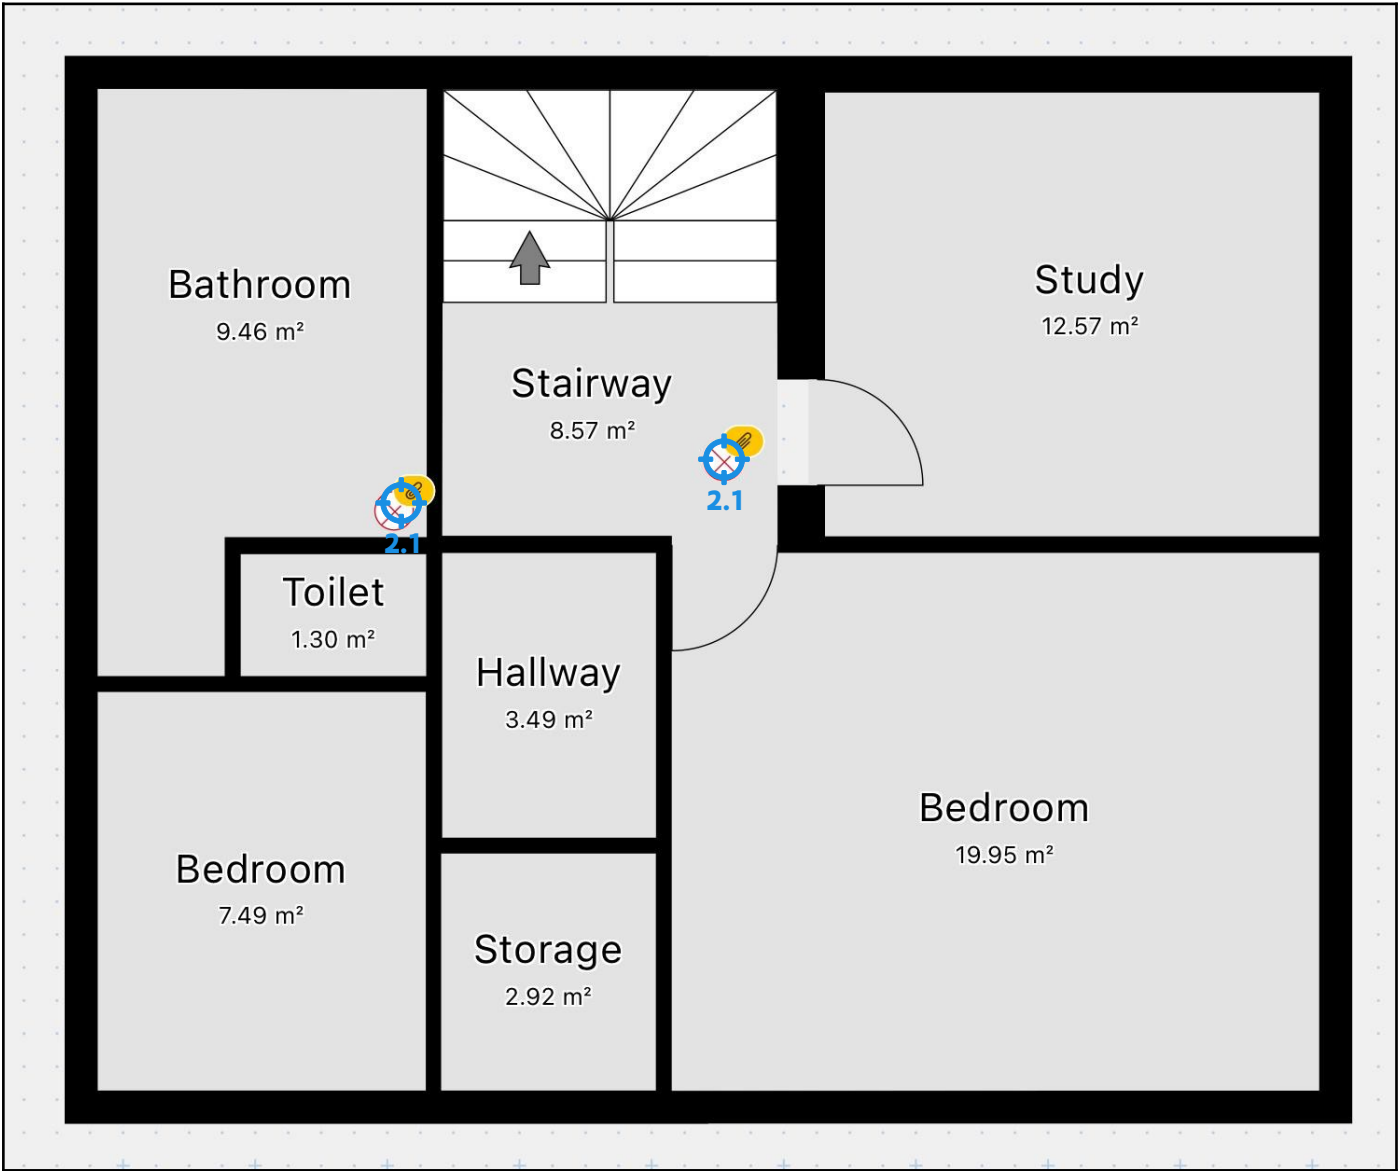
# Plan 1.4: 2de verd

| Beschrijving | Type | Actie |
|---|---|---|
| 2. Pleisterwerk Plafond | Geen asbest | - |
| 2.1 Code: 2351060-02 | Mengmonster | - |

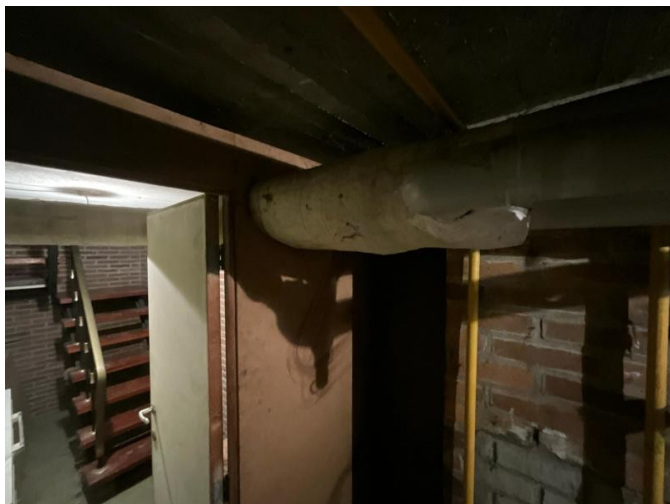
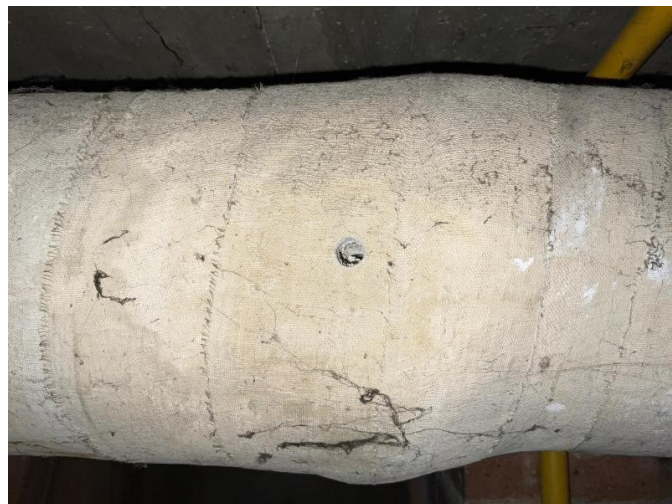
| Gebondenheid | Categorie 2: niet-hechtgebonden met matrix |
| Asbestsoort (vezeltype) | Amfibool aanwezig, uitgezonderd crocidoliet |
| Asbestconcentratie | Laag (< 50%) |
| Afschermingsgraad van het gehele materiaal | Geheel of deels (ook) vrij aan de binnenlucht |
| Toestand van het materiaal | Onbeschadigd, niet verweerd |

| # | Type | Referentie | Resultaat |
|---|---|---|---|
| 1.1 | Mengmonster | 2351060-03 | Amosiet |

| Beschrijving | Isolatie verwarmingsbuis |
| Asbestmateriaal | In-situ afwerkingslagen - Thermische isolatie |
| Bindmiddel van asbestmateriaal | Gips - kalk |

Het asbestmateriaal valt onder de mijlpaal van 2034.

Verwijderen

- Zorg voor een veilig beheer. Vermijd het beschadigen van het asbestmateriaal. Controleer de toestand jaarlijks op wijzigingen.
- Zorg voor een veilig beheer en verwijder dit asbestmateriaal wanneer het bij werken eenvoudig bereikbaar wordt. Controleer de toestand jaarlijks op wijzigingen.
- Verwijder dit asbestmateriaal zo snel mogelijk. Volg de toestand goed op.

- Hermetische zone (erkend asbestverwijderaar)  
De toepassing omvat los-gebonden asbest in de vorm van een gipslaag. Om dit op een veilige manier te verwijderen moet dit gebeuren door een erkend asbestverwijderaar in een Hermetische zone

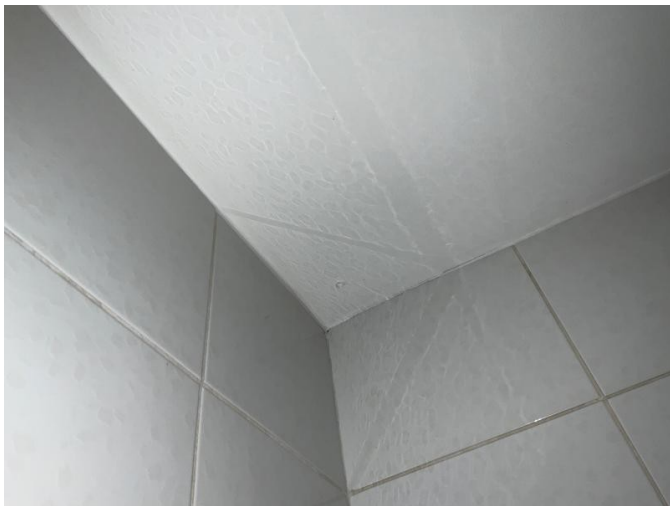
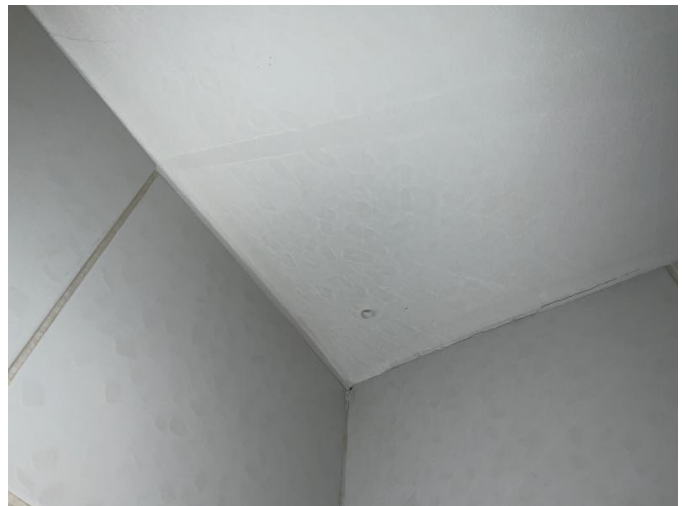
## Fiche 2: Pleisterwerk Plafond

Geen asbest

| # | Type | Referentie | Resultaat |
|---|---|---|---|
| 2.1 | Mengmonster | 2351060-02 | Geen asbest |

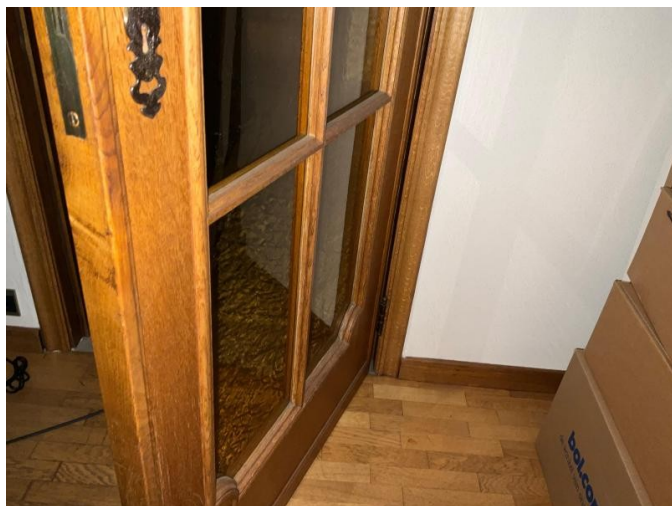
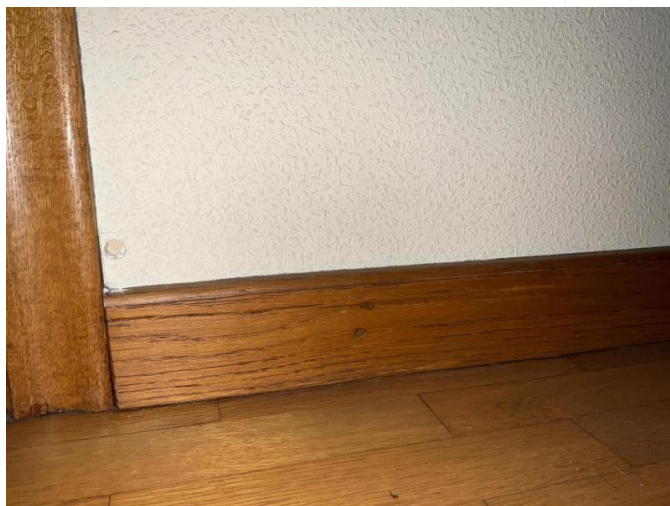
## Fiche 3: Pleisterwerk Wand

Geen asbest

| # | Type | Referentie | Resultaat |
|---|---|---|---|
| 3.1 | Mengmonster | 2351060-01 | Geen asbest |
