# Asbestinventarisat attest

Locomotiefstraat 77, 2800 Mechelen

Attestnummer : 20260811-000252.000

Uitgegeven op : 11.08.2026

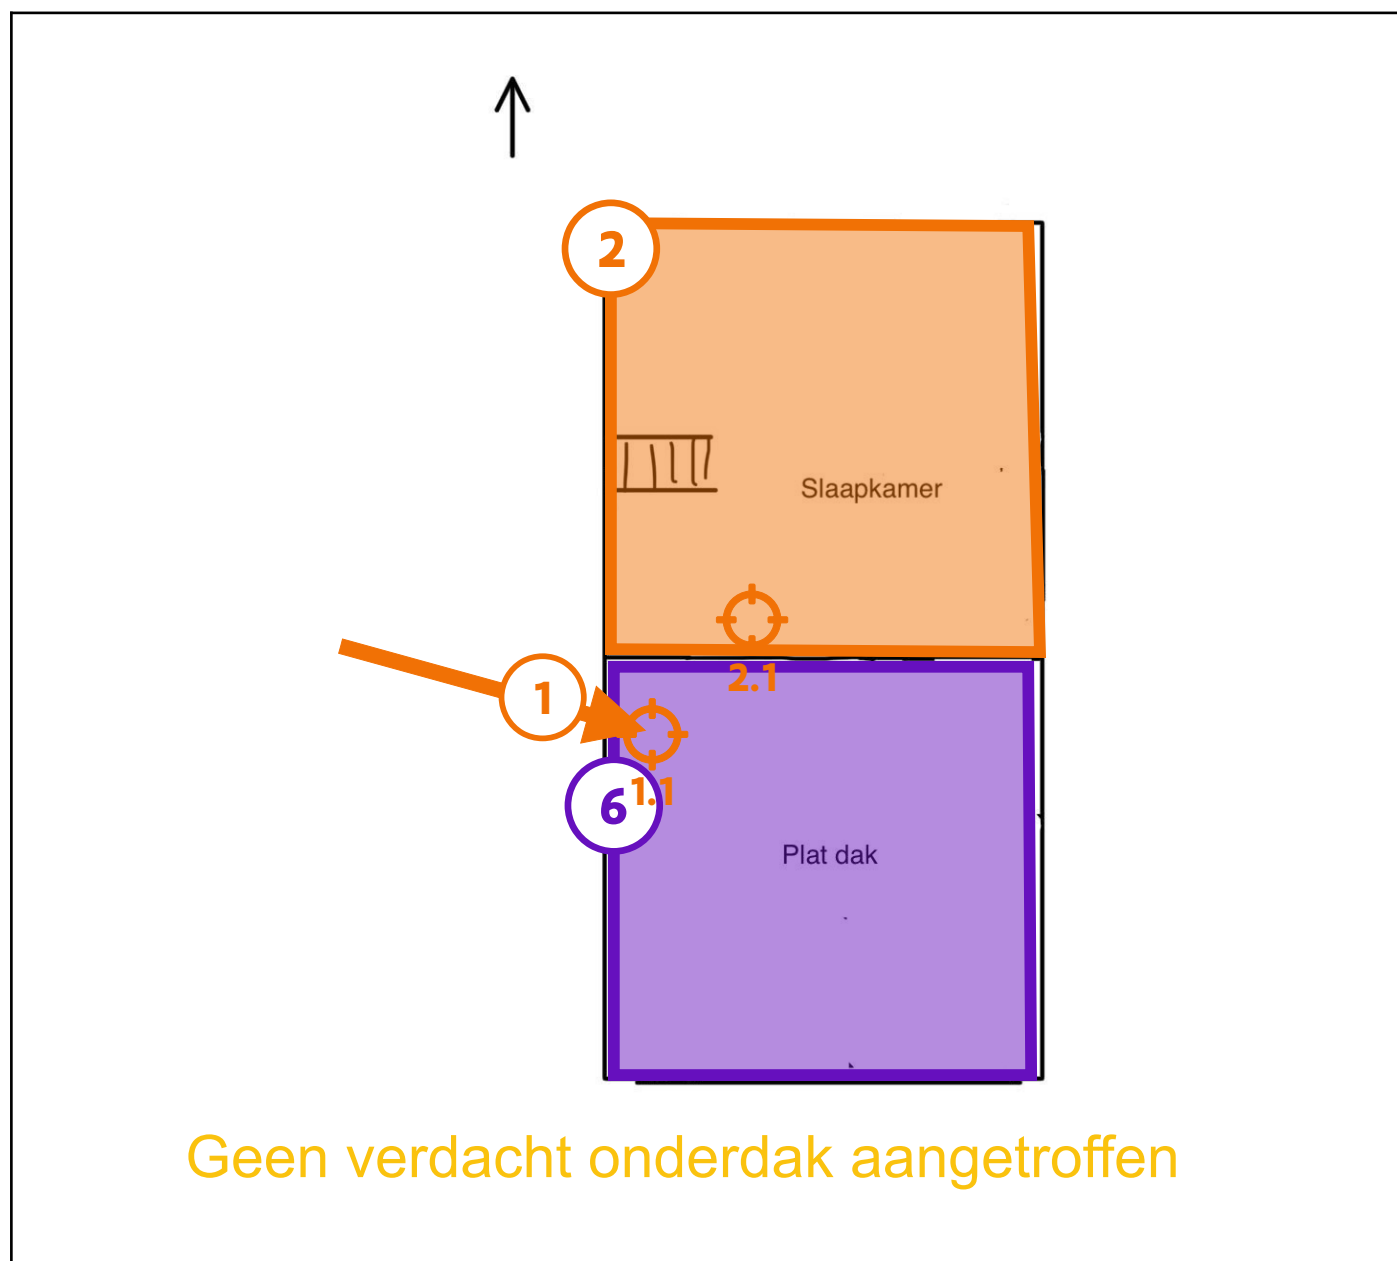
## Plan 1.1: Dakbedekking + onderdak

| Beschrijving | Type | Actie |
|---|---|---|
| 1. Schouwbus 'in open systeem' | Asbestmateriaal | Verwijderen |
| 2. Dakbedekking - Dakleien | Asbestmateriaal | Verwijderen |

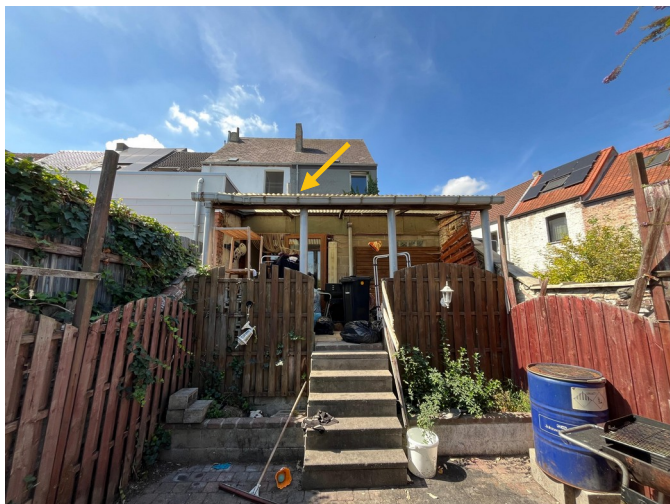
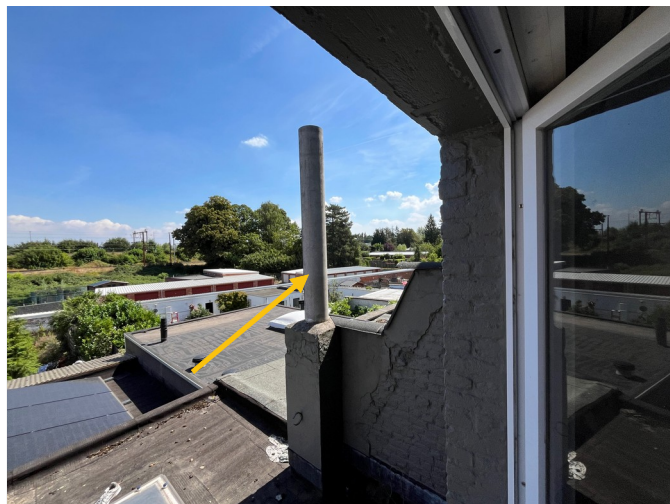
| Fiche 1: Schouwbus 'in open systeem'..... | 21 |

Overzichtsfoto

Detailfoto

| Eindbeoordeling materiaalrisico | Verhoogd materiaalrisico en/of verhoogde kans op vezelvrijgave |

| Toestand van het materiaal | Matig beschadigd, matig verweerd |

| # | Type | Referentie | Resultaat |
|---|---|---|---|
| 1.1 | Puntmonster | M03 | Chrysotiel |

| Beschrijving | Schouwbus 'in open systeem' |
| Asbestmateriaal | Rookgaskanaal |
| Opmerking | Schouwbus in een 'open systeem' wil zeggen dat er in het verlengde van deze schouwbus een (open)haard, kachel is aangesloten of gebruikt wordt als ventilatie. De hoeveelheid is een schatting. |

Het asbestmateriaal valt onder de mijlpaal van 2034.

Verwijderen

- Zorg voor een veilig beheer. Vermijd het beschadigen van het asbestmateriaal. Controleer de toestand jaarlijks op wijzigingen.

- Eenvoudige handelingen: mag via doe-het-zelf of door werknemer(s) met opleidingsattest eenvoudige handelingen  
Bij het uitvoeren van eenvoudige handelingen, zoals toegestaan via doe-het-zelfmethoden of door werknemers met een opleidingsattest, is het gebruik van de juiste persoonlijke beschermingsmiddelen (PBM's) verplicht om blootstelling aan asbestvezels te voorkomen. Wij adviseren echter om asbest te laten verwijderen door een werknemer met opleidingscertificaat. Maar het is ook toegestaan via de doe-het-zelfmethode, mits de juiste voorzorgsmaatregelen en PBM's in acht worden genomen. De te gebruiken PBM's zijn:
  - FFP3-mondmasker of halfgelaatsmasker met P3 filter
  - wegwerpoverall (Tyvek CATIII, type 5 en 6)
  - afwasbaar schoeisel

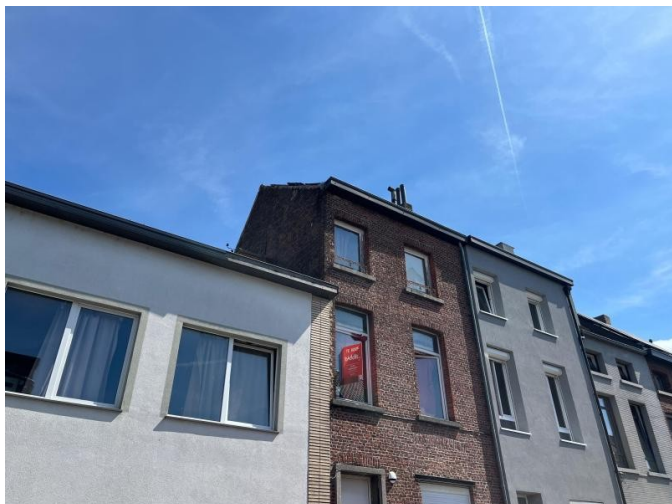
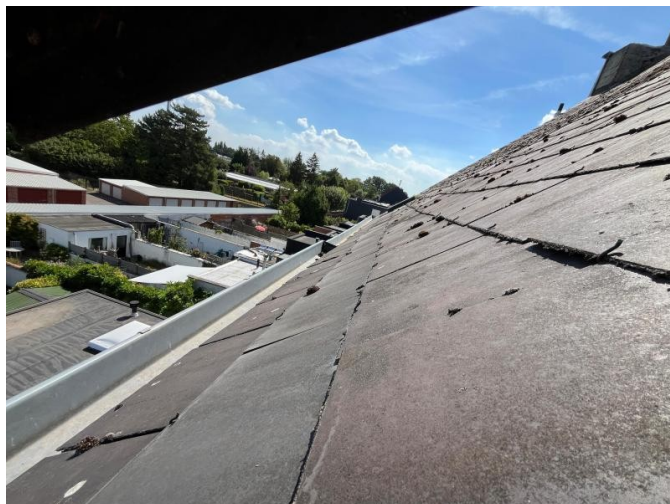
| Fiche 2: Dakbedekking - Dakleien..... | 24 |

Overzichtsfoto

Detailfoto

| Eindbeoordeling materiaalrisico | Verhoogd materiaalrisico en/of verhoogde kans op vezelvrijgave |

| Toestand van het materiaal | Matig beschadigd, matig verweerd |

| # | Type | Referentie | Resultaat |
|---|---|---|---|
| 2.1 | Puntmonster | M02 | Chrysotiel |

| Beschrijving | Dakbedekking - Dakleien |
| Asbestmateriaal | Dak- en gevelbekleding - Lei, shingle |

Het asbestmateriaal valt onder de mijlpaal van 2034.

Verwijderen

- Hemelwater dat afspoelt van asbestcement daken of gevels kan asbestdeeltjes bevatten. Gebruik het enkel voor gesloten circuits (bv. spoelen toiletten). Reinig na het vervangen van het dak of de gevel de dakgoten en regenwaterput of -ton om asbesthoudend sediment of slib te verwijderen

- Eenvoudige handelingen: mag via doe-het-zelf of door werknemer(s) met opleidingsattest eenvoudige handelingen  
Bij het uitvoeren van eenvoudige handelingen, zoals toegestaan via doe-het-zelfmethoden of door werknemers met een opleidingsattest, is het gebruik van de juiste persoonlijke beschermingsmiddelen (PBM's) verplicht om blootstelling aan asbestvezels te voorkomen. Wij adviseren echter om asbest te laten verwijderen door een werknemer met opleidingscertificaat. Maar het is ook toegestaan via de doe-het-zelfmethode, mits de juiste voorzorgsmaatregelen en PBM's in acht worden genomen. De te gebruiken PBM's zijn:
  - FFP3-mondmasker of halfgelaatsmasker met P3 filter
  - wegwerpoverall (Tyvek CATIII, type 5 en 6)

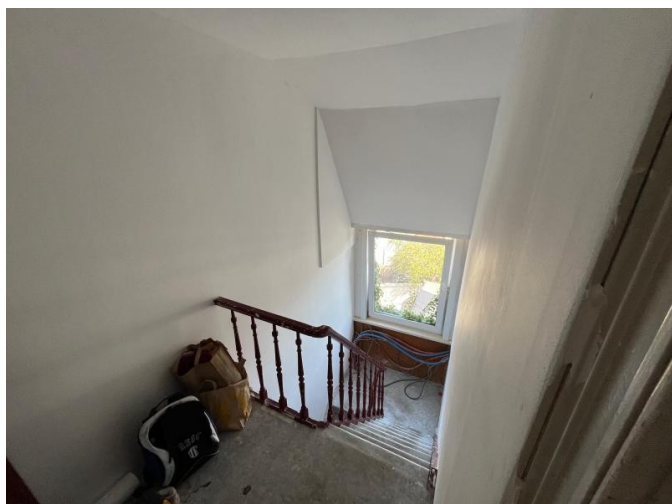
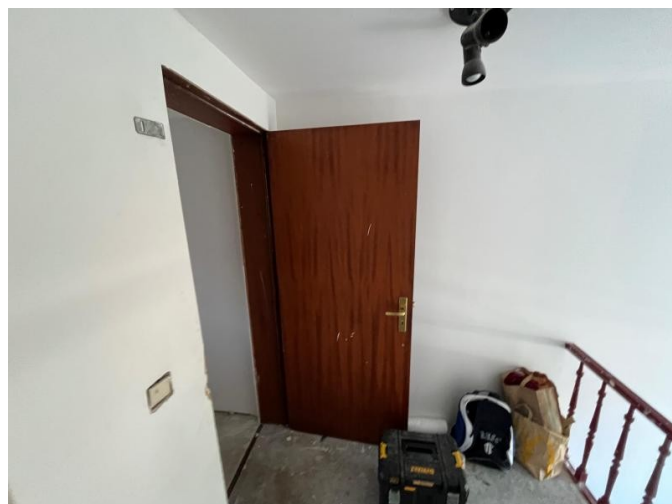
## Fiche 3: Valse wand(en)/voorzetwand(en) – Gipskarton-Pvc-hout

De valse wand(en)/voorzetwand(en) bestaat(bestaan) uit niet-asbestverdachte gipskartonplaten/hout-/pvc platen. Zonder destructie is het niet mogelijk om na te gaan of er asbestverdachte materialen aanwezig zijn achter de valse wand(en)/voorzetwand(en).

| Basis voor advies | De asbestdeskundige beoordeelt het materiaal als niet-asbestverdacht. |

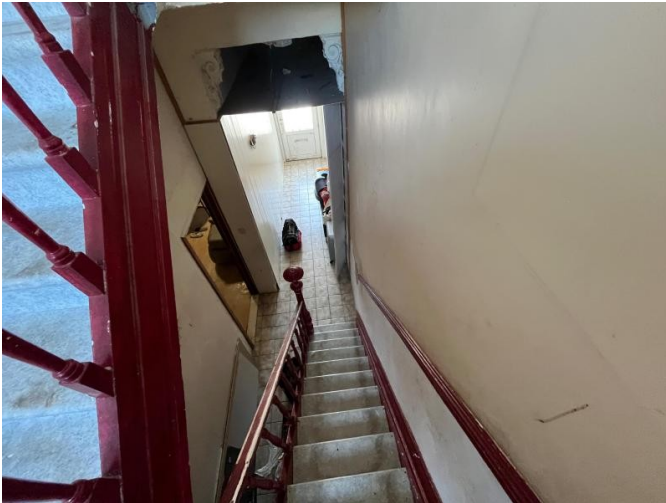
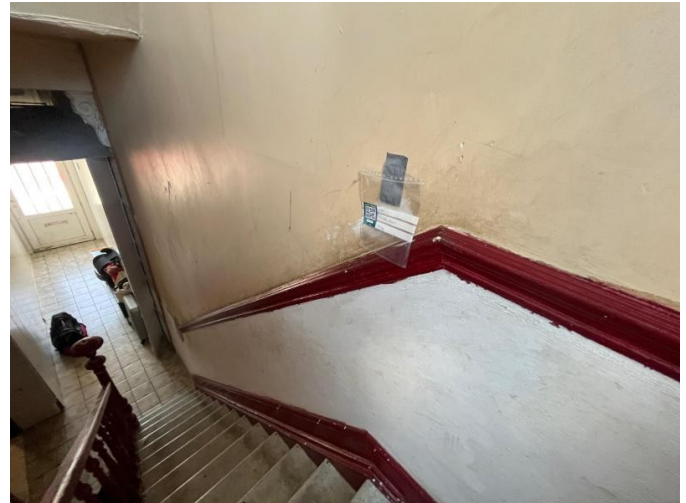
## Fiche 4: Pleisterwerk wanden

Geen asbest

| # | Type | Referentie | Resultaat |
|---|---|---|---|
| 4.1 | Mengmonster | M01 | Geen asbest |

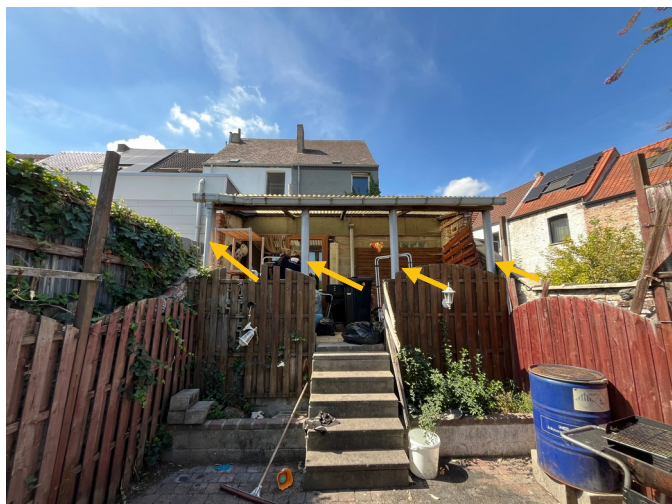
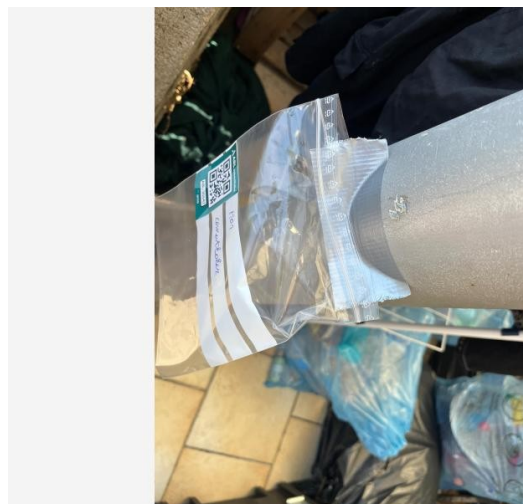
## Fiche 5: cementkoker terras

Geen asbest

| # | Type | Referentie | Resultaat |
|---|---|---|---|
| 5.1 | Puntmonster | M04 | Geen asbest |
