# Asbestinventarisatattest

Battelsesteenweg 50, 2800 Mechelen

Attestnummer : 20260917-000075.000

**Niet-asbestveilig**

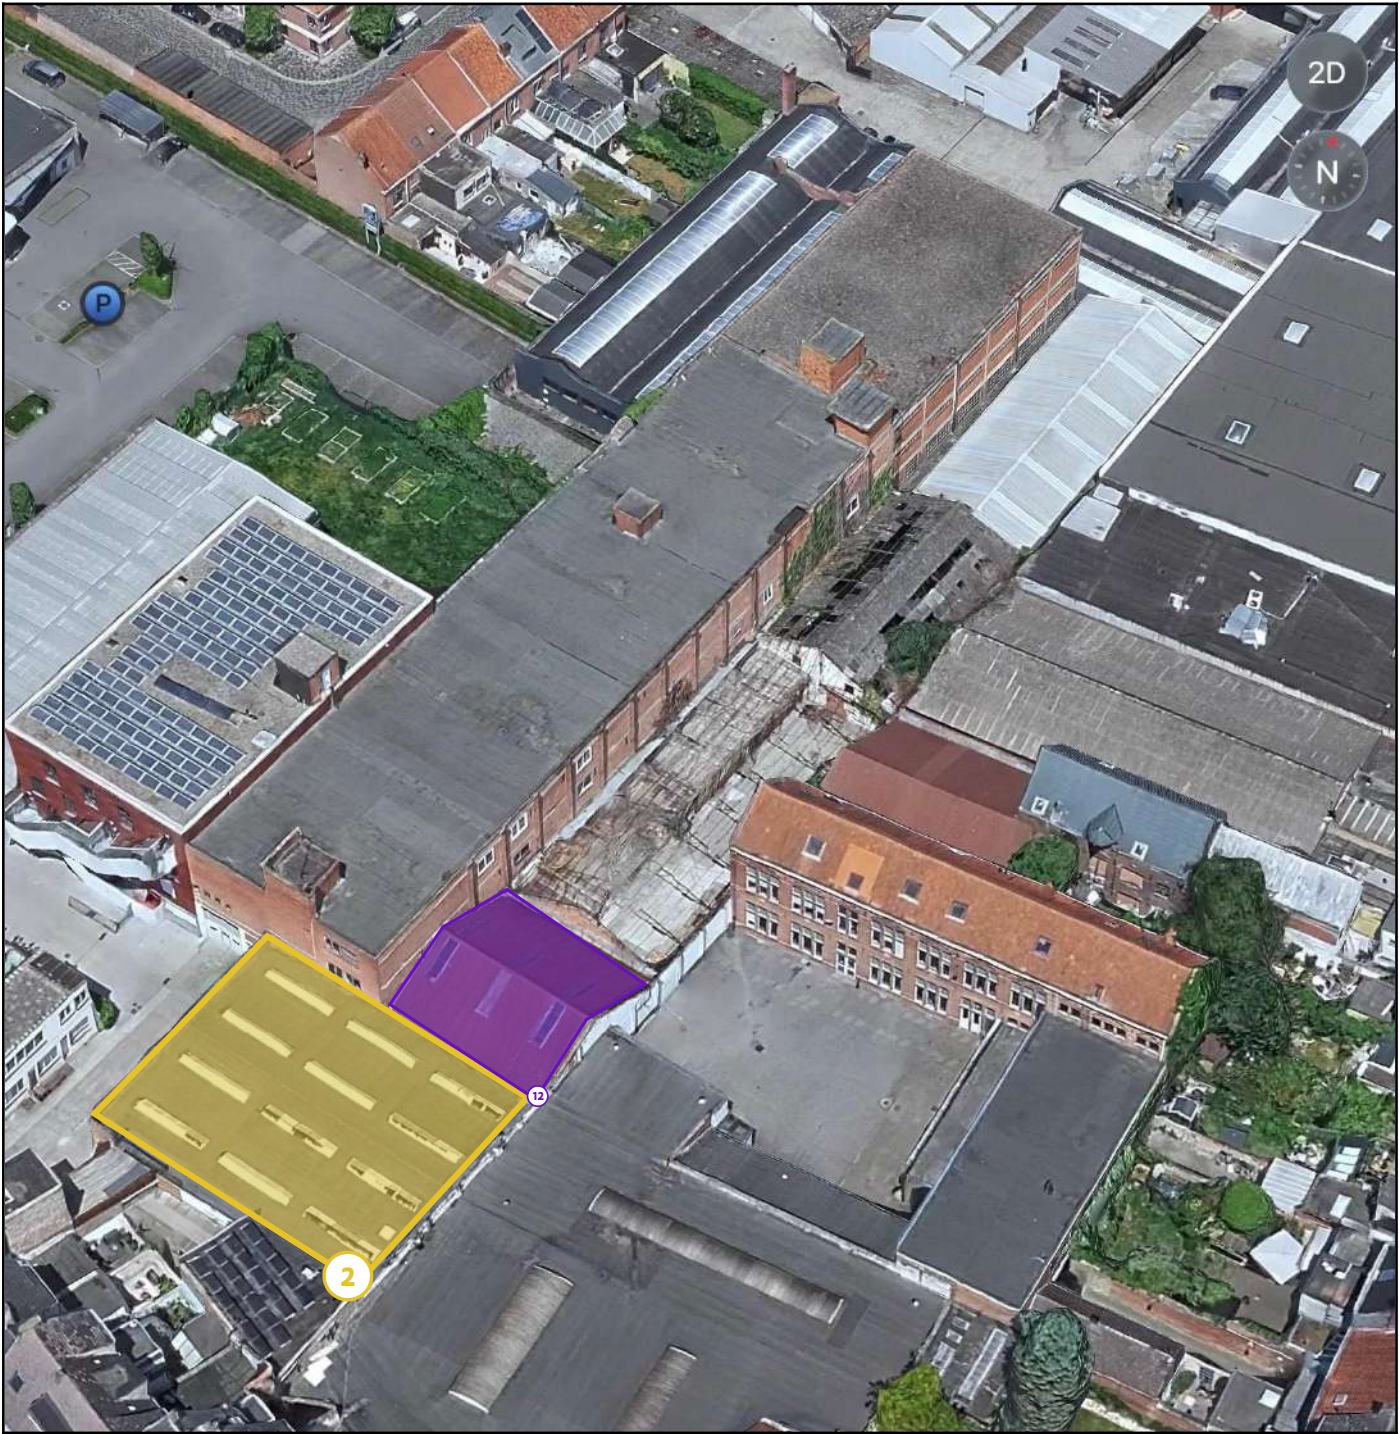
# Plan 1.1: Dakenplan

| Beschrijving | Type | Actie |
|---|---|---|
| 2. Roofing dakbedekking | Asbestmateriaal | Zorgvuldig beheren |

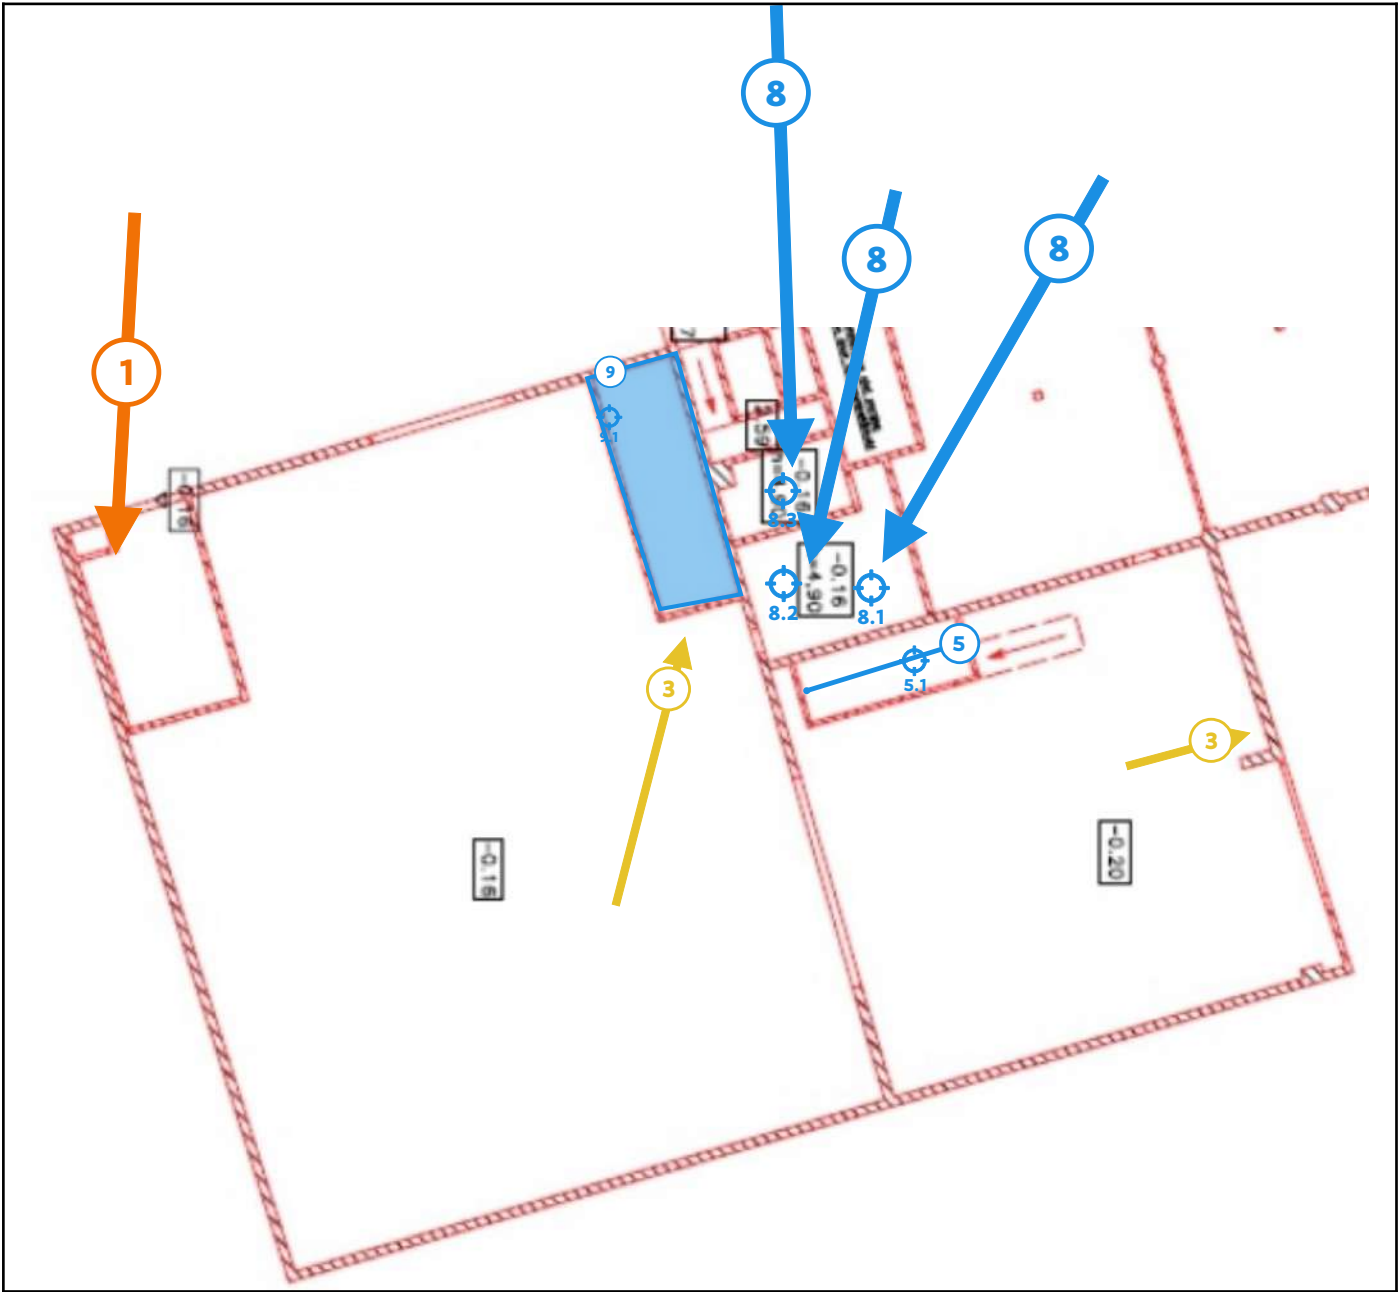
# Plan 1.3: Gelijkvloers

| Beschrijving | Type | Actie |
|---|---|---|
| 1. Meszekeringen | Asbestmateriaal | Verwijderen |
| 3. Bakelieten uitrusting | Asbestmateriaal | Zorgvuldig beheren |

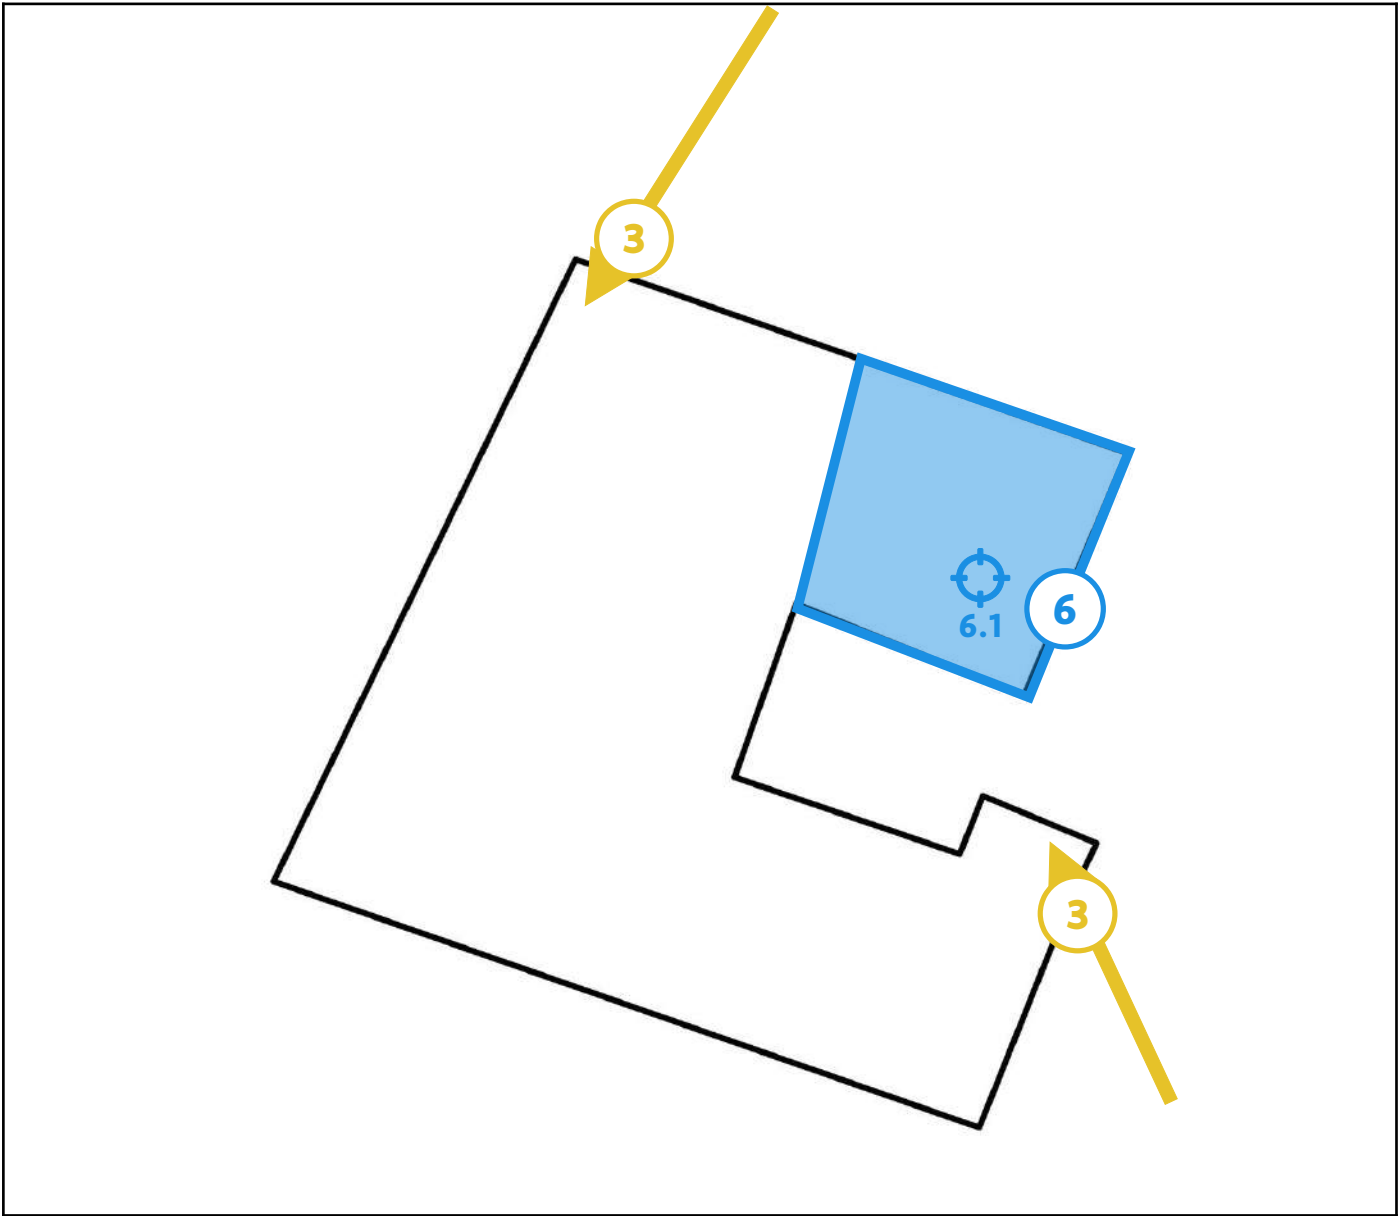
# Plan 2.1: Gelijkvloers

| Beschrijving | Type | Actie |
|---|---|---|
| 3. Bakelieten uitrusting | Asbestmateriaal | Zorgvuldig beheren |

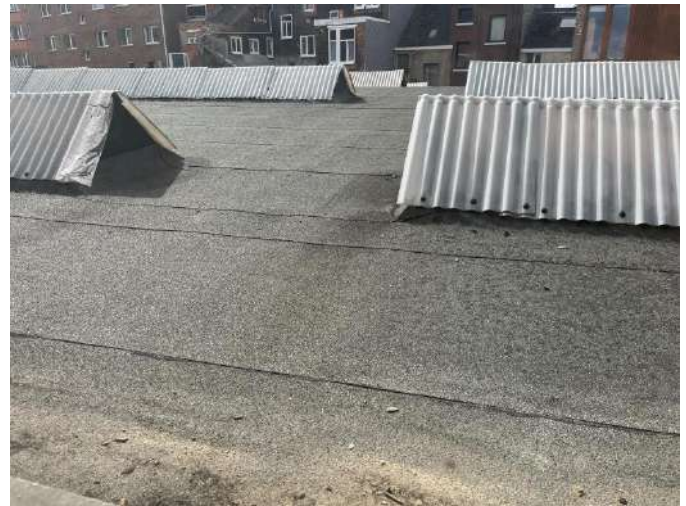
Detailfoto

| Identificatiemethode | <p>De asbestdeskundige beoordeelt het materiaal als asbestverdacht en dus asbesthoudend, en dit zonder monstername.</p> <p>Motivatie: De monstername brengt andere schade aan dan schade die inherent is aan de monstername.</p> |

- Eenvoudige handelingen: enkel door erkend asbestverwijderaar  
Als dit materiaal verwijderd kan worden zonder het te breken, te beschadigen... , dan mag met dit met eenvoudige handelingen.  
Vermijd stofvorming en stofverspreiding op elk moment van de werken. Bevochtig of fixeer het materiaal.  
Het gebruik van sneldraaiende werktuigen (boormachine, slijpschijf, hogedrukreiniger...) is verboden.  
Zorg voor gepaste persoonlijke beschermingsmiddelen: minimaal FFP3-mondmasker (EN 149),
