# Asbestinventarisatetest

Kaulillerweg 143, 3950 Bocholt

Attestnummer : 20240426-000035.000

Uitgegeven op : 26.04.2024

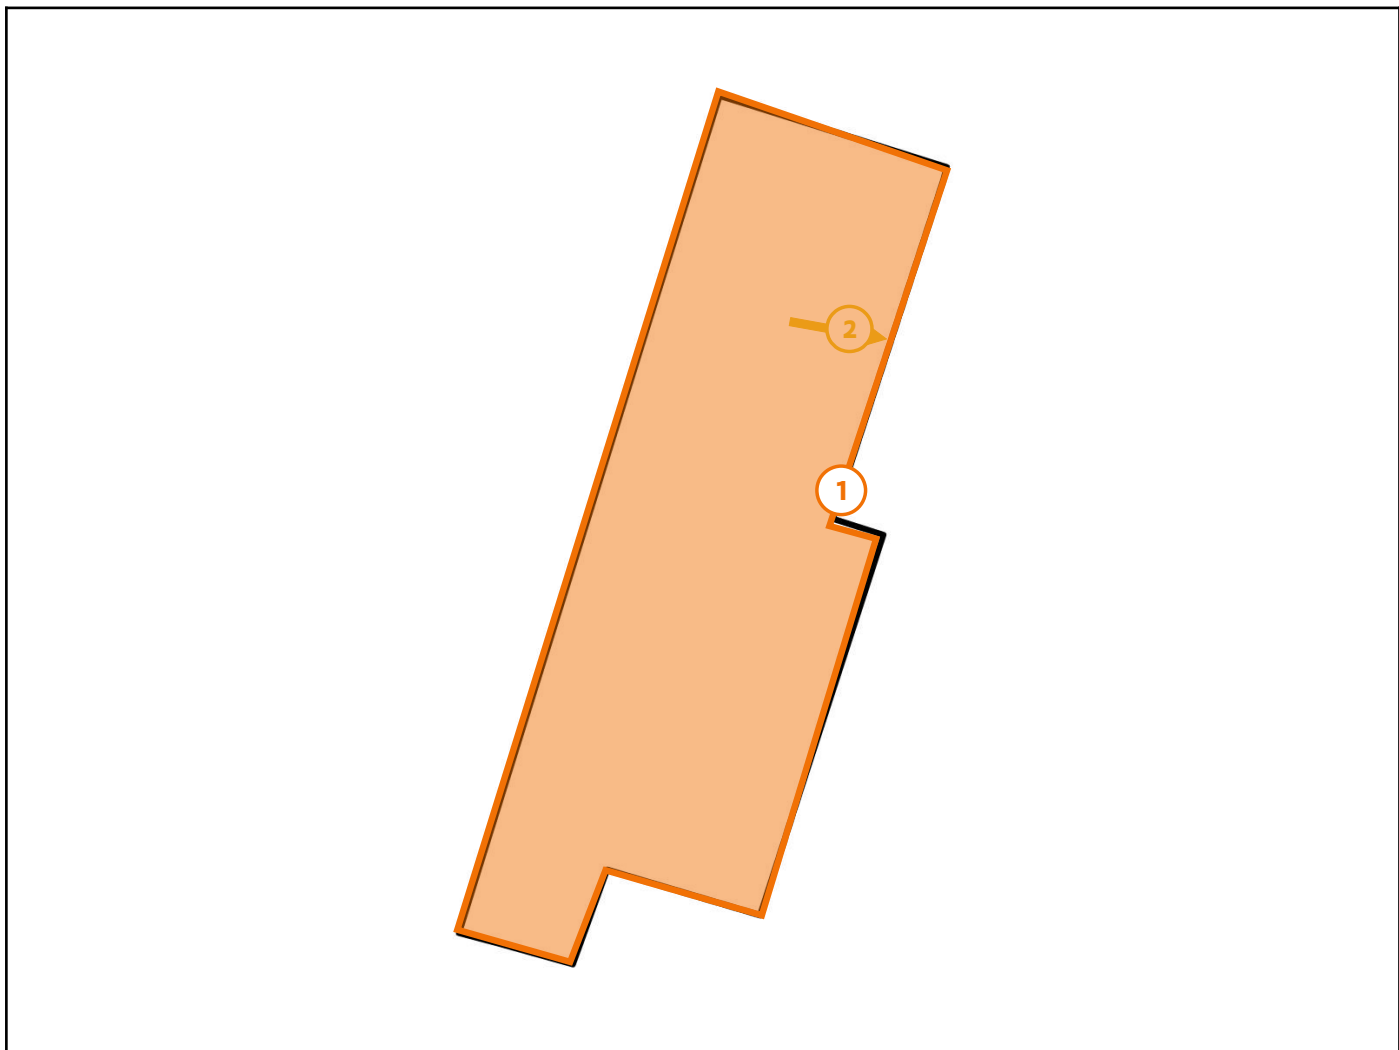
## Plan 2.1: Bijgebouw plan

Beschrijving	Type	Actie
1. golfplaten bijgebouwen	Asbestmateriaal	Verwijderen
2. bakeliet materiaal	Asbestmateriaal	Zorgvuldig beheren

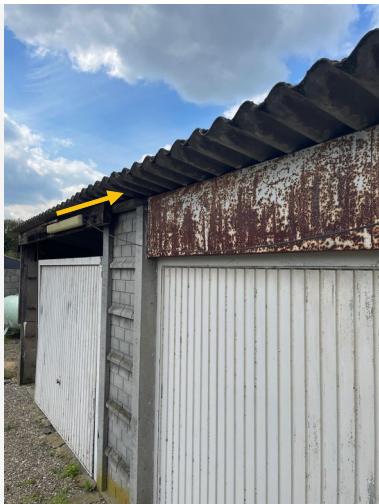
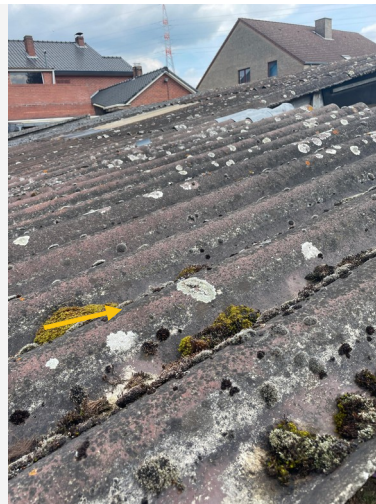
Het asbestmateriaal valt onder de mijlpaal van 2034.

Verwijderen

Eindbeoordeling materiaalrisico	Verhoogd materiaalrisico en/of verhoogde kans op vezelvrijgave
---------------------------------	--

Gebondenheid	Categorie 1: hechtgebonden in oorsprong
Asbestsoort (vezeltype)	Crocidoliet aanwezig
Asbestconcentratie	Laag (< 50%)
Afschermingsgraad van het gehele materiaal	Geheel of deels vrij aan de buitenlucht
Toestand van het materiaal	Matig beschadigd, matig verweerd

Beschrijving	golfplaten bijgebouwen
Omgeving	Grenst aan binnen- en buitenlucht
Primaire drager	Schuin dak
Asbestmateriaal	Dak- en gevelbekleding - Golfplaat
Bindmiddel van asbestmateriaal	Cement
Gebondenheid op basis van bindmiddel	Hecht
Hoeveelheid (oppervlakte - aantal)	• 75,00 m <sup>2</sup> - 1 stuk
Totale oppervlakte	75,00 m <sup>2</sup>
Eenvoudig bereikbaar	Ja

- Zorg voor een veilig beheer. Vermijd het beschadigen van het asbestmateriaal. Controleer de toestand jaarlijks op wijzigingen.

- Eenvoudige handelingen: mag via doe-het-zelf of door werknemer(s) met opleidingsattest eenvoudige handelingen  
Verwijder dit materiaal bij renovatie.  
Gebruik FFP3-mondmasker, handschoenen, overall.  
Materiaal niet gooien of breken.  
Kijk op [www.Limburg.net](http://www.Limburg.net) – asbest voor hulpmaatregelen en subsidies van de overheid.

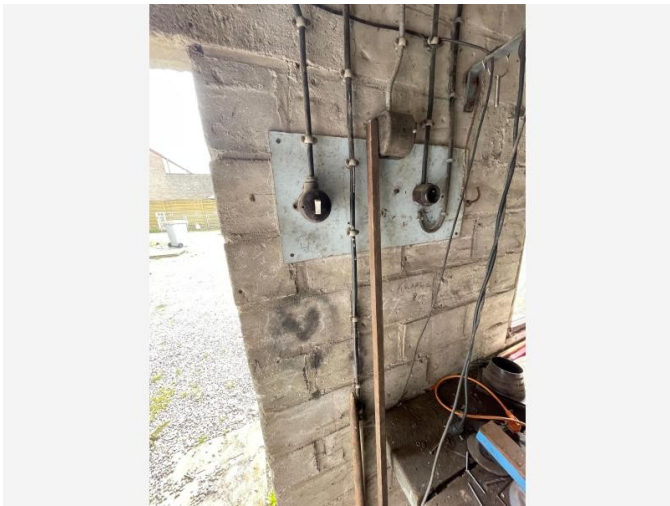
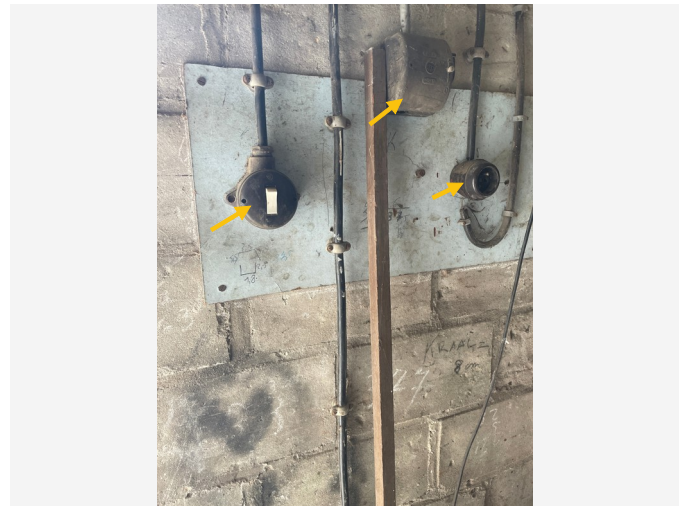
Het asbestmateriaal valt onder de mijlpaal van 2040.

Zorgvuldig beheren

Eindbeoordeling materiaalisico	Laag materiaalisico en/of verlaagde kans op vezelvrijgave
--------------------------------	---

Gebondenheid	Categorie 1: hechtgebonden in oorsprong
Asbestsoort (vezeltype)	Crocidoliet aanwezig
Asbestconcentratie	Laag (< 50%)
Afschermingsgraad van het gehele materiaal	Geheel of deels (ook) vrij aan de binnenlucht
Toestand van het materiaal	Onbeschadigd, niet verweerd

Beschrijving	bakeliet materiaal
Omgeving	Binnen
Primaire drager	Binnenwand
Asbestmateriaal	Plaat, paneel, tablet - Type Bakeliet
Bindmiddel van asbestmateriaal	Kunststof of -hars
Gebondenheid op basis van bindmiddel	Hecht
Hoeveelheid (oppervlakte - dikte - aantal)	• 0,10 m <sup>2</sup> - 2,00 cm - 1 stuk
Totaal volume	0,002 m <sup>3</sup>
Eenvoudig bereikbaar	Ja

- Zorg voor een veilig beheer. Vermijd het beschadigen van het asbestmateriaal. Controleer de toestand jaarlijks op wijzigingen.

- Eenvoudige handelingen: mag via doe-het-zelf of door werknemer(s) met opleidingsattest eenvoudige handelingen  
Verwijder dit materiaal bij renovatie.  
Gebruik FFP3-mondmasker, handschoenen, overall.  
Materiaal niet gooien of breken.  
Kijk op [www.Limburg.net](http://www.Limburg.net) – asbest voor hulpmaatregelen en subsidies van de overheid.

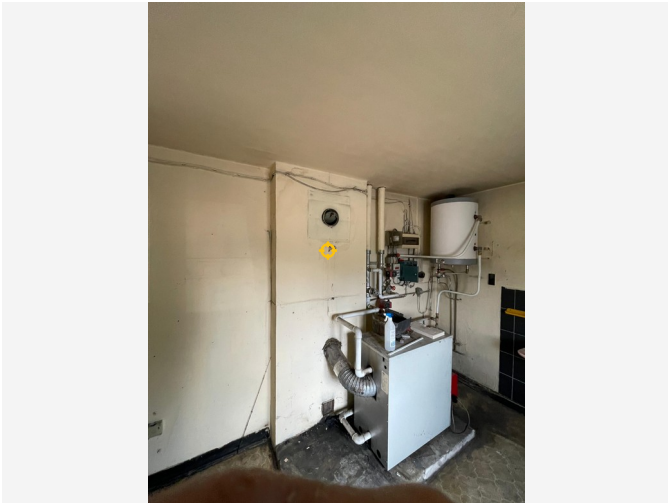
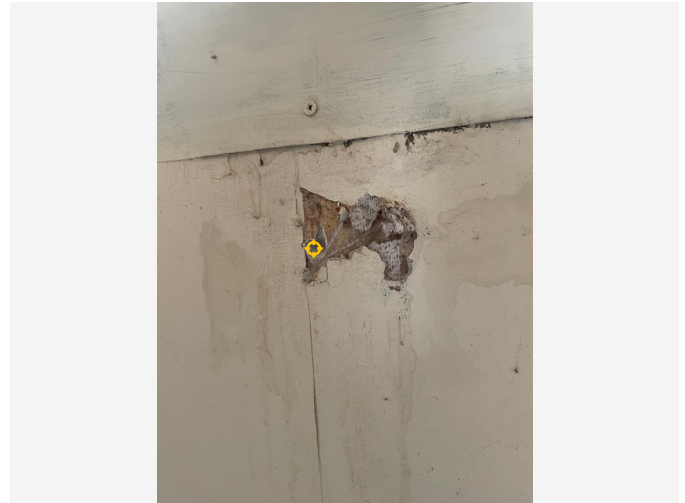
# Fiche 3: pleister wand

Geen asbest

#	Type	Referentie	Resultaat
3.1	Mengmonster	23-9339-346-M01	Geen asbest

Beschrijving	pleister wand
Omgeving	Binnen
Primaire drager	Binnenwand

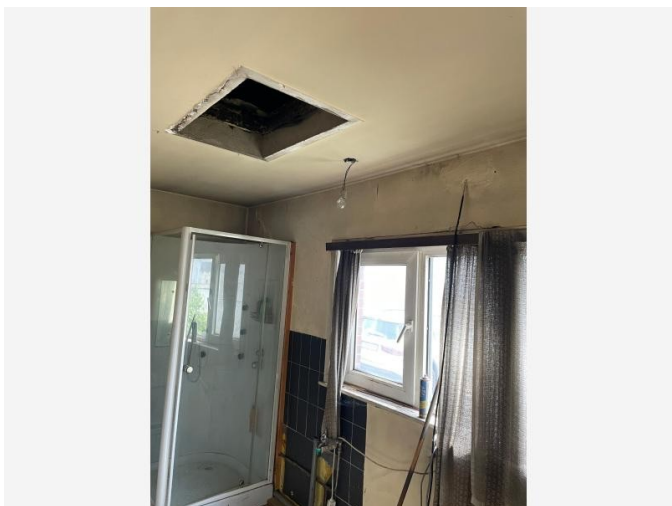
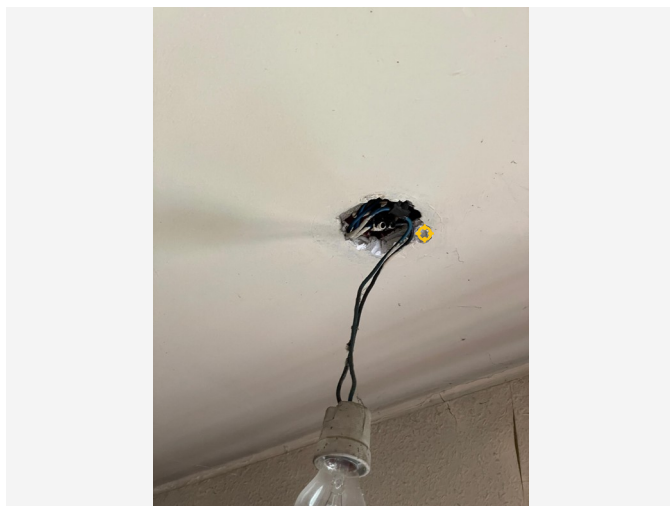
## Fiche 4: pleister plafond

Geen asbest

#	Type	Referentie	Resultaat
4.1	Mengmonster	23-9339-346-M02	Geen asbest

Beschrijving	pleister plafond
Omgeving	Binnen
Primaire drager	Plafond

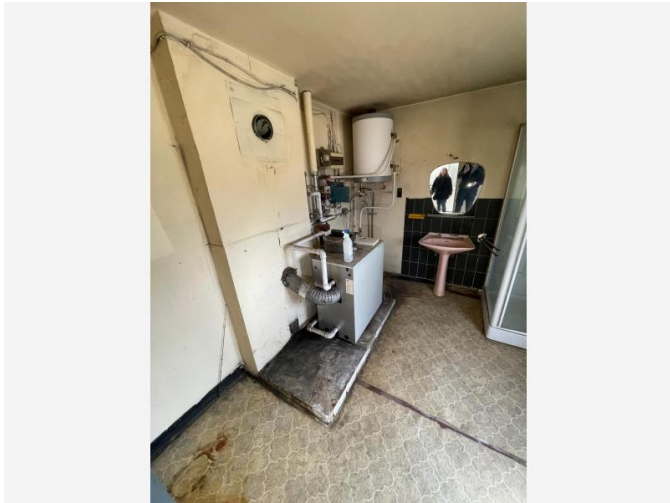
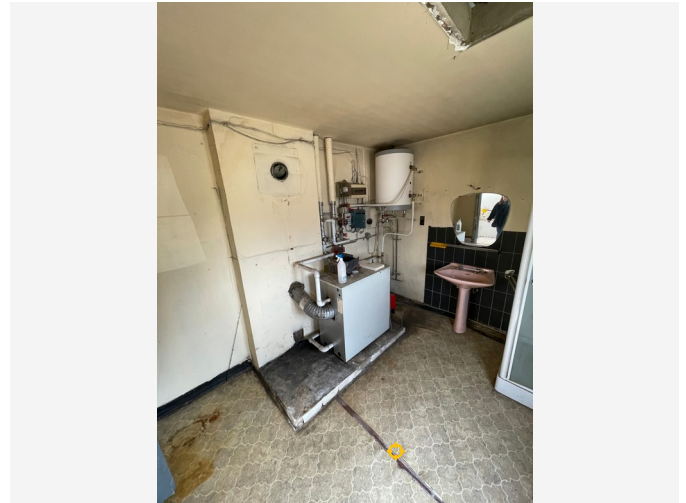
Geen asbest

#	Type	Referentie	Resultaat
5.1	Puntmonster	23-9339-346-M03	Geen asbest

Beschrijving	vloerzeil
Omgeving	Binnen
Primaire drager	Vloer
Bindmiddel van materiaal	Karton - papier - viltachtig

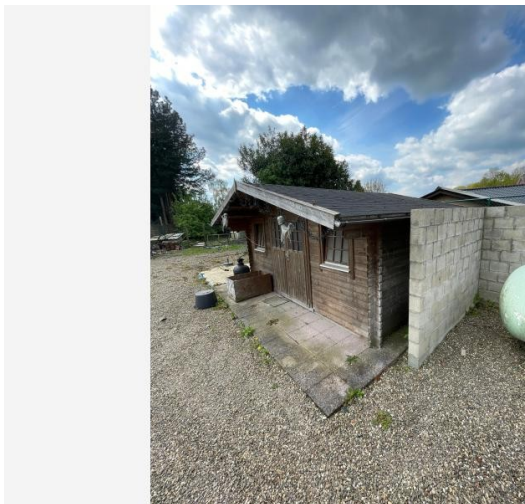
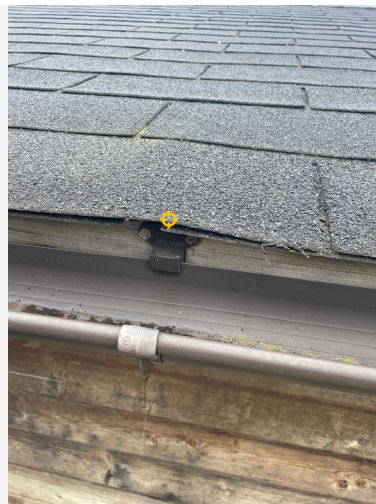
## Fiche 6: shingles tuinhuis

Geen asbest

#	Type	Referentie	Resultaat
6.1	Puntmonster	23-9339-347-M02	Geen asbest

Beschrijving	shingles tuinhuis
Omgeving	Buiten
Primaire drager	Schuin dak
Bindmiddel van materiaal	Bitumen (roofing, teer, asfalt)
