Asbestinventarisatetest

13025G1130/00R000 - Astridlaan 22 Mol

Attestnummer : 20240513-000245.000

Niet-asbestveilig

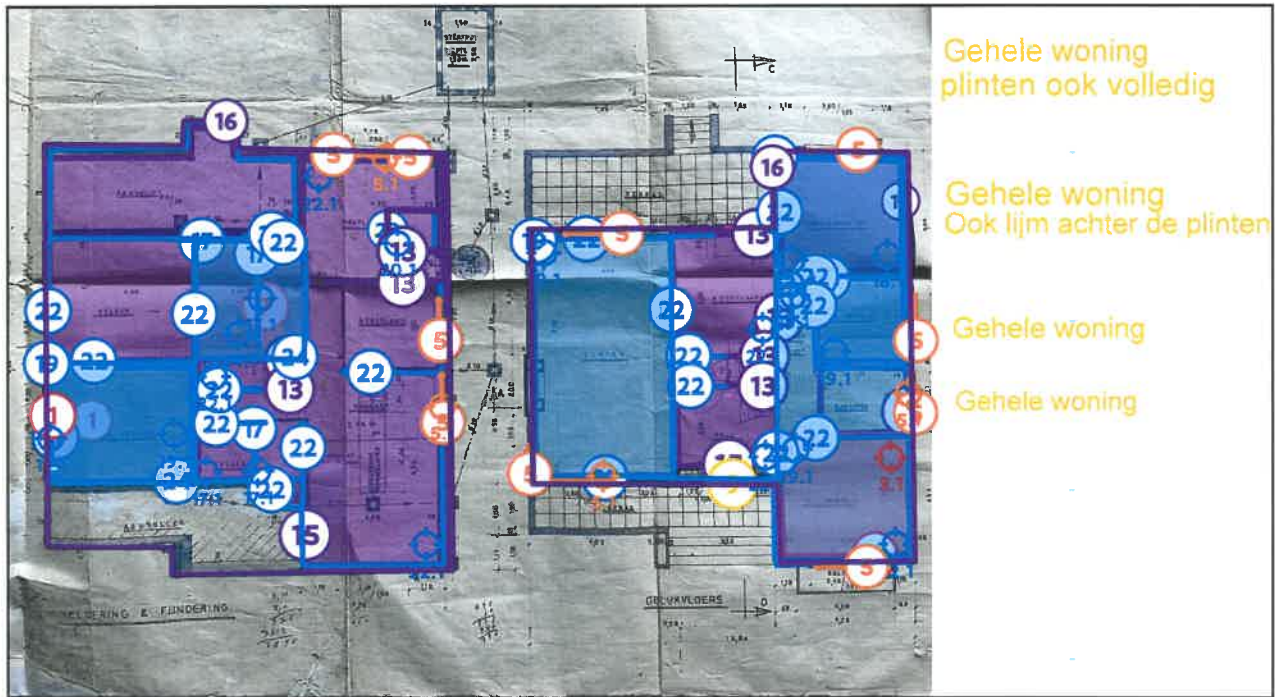
Plan 1.1: Plannen van het woongedeelte en de kelder

Beschrijving	Type	Actie
1. Textiele dichting	Asbestmateriaal	Dringend verwijderen
3. Vinylvloer 1 onderliggende	Asbestmateriaal	Dringend verwijderen
3.1 Code: 8240662	Puntmonster	-
5. Kit schrijnwerk-glas binnenzijde	Asbestmateriaal	Verwijderen
5.1 Code: 8240665	Mengmonster	-
7. Bakeliet	Asbestmateriaal	Verwijderen
9. Glasal deurpaneel	Asbestmateriaal	Zorgvuldig beheren
10. Vinylvloer niet asbesthoudend	Advies	-
12. Plinten, wand- en vloertegels tegelijm	Advies	-
13. Tegelijm wandtegels	Advies	-

14. Onderliggende vloer - lijm	Advies	-
15. Beperking pleisterwerk plafond	Advies	-
16. Leiding-, ventilatie-, wach- en/of afvoerbuizen	Advies	-
17. Leidingisolatie textiel	Geen asbest	-
17.1 Code: 8240668	Mengmonster	-
18. Vinylvloer 2	Geen asbest	-
18.1 Code: 8240663	Puntmonster	-
19. Pleisterwerk plafond	Geen asbest	-
19.1 Code: 8240660	Mengmonster	-
20. Tegellijm	Geen asbest	-
20.1 Code: 8240667	Puntmonster	-
22. Pleisterwerk muren	Geen asbest	-
22.1 Code: 8240659	Mengmonster	-
24. Vinylvloer kelder	Geen asbest	-
24.1 Code: 8240661	Mengmonster	-

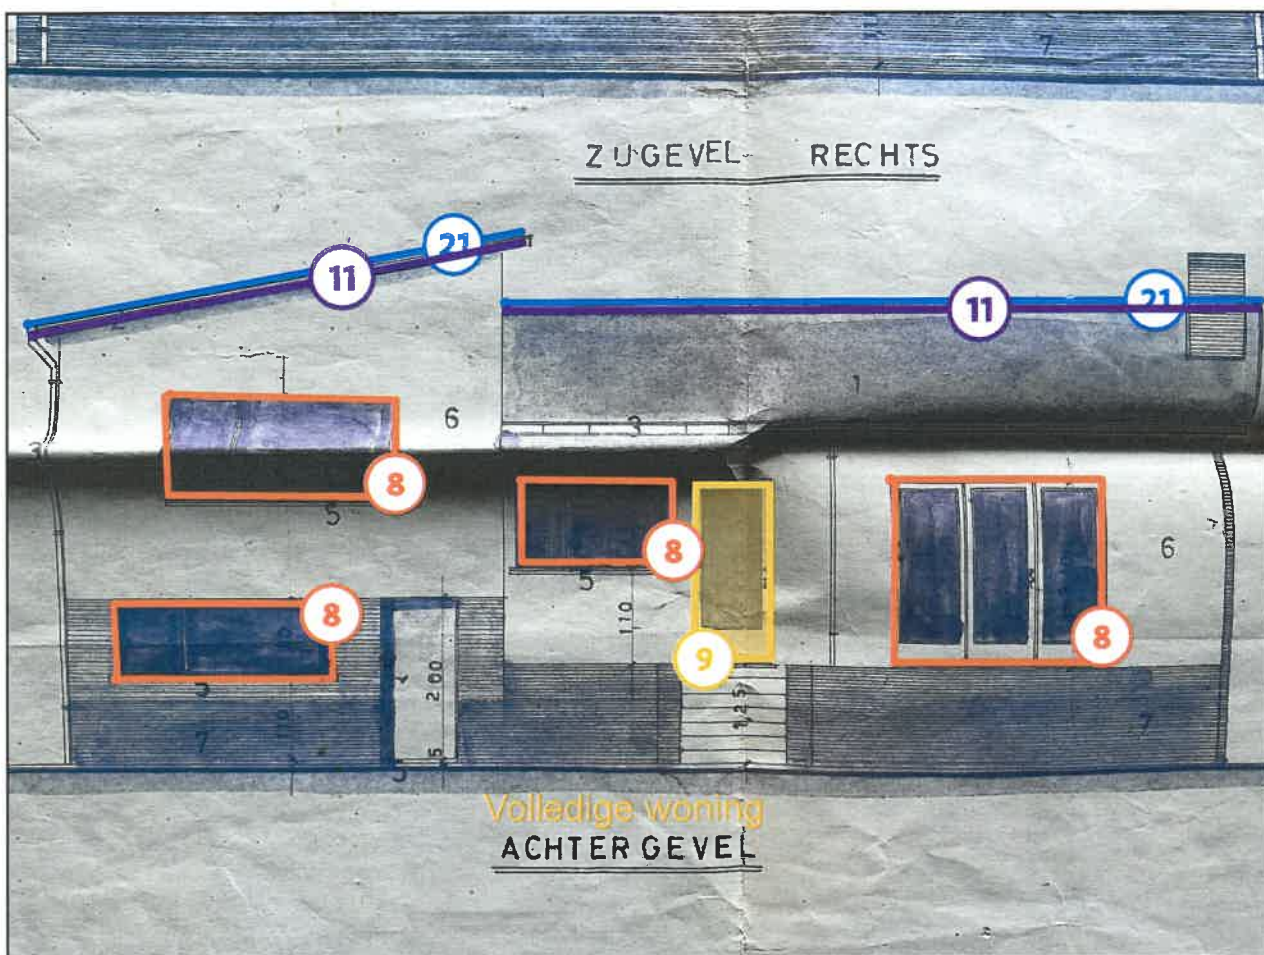
Plan 1.4: Plan van de buitenzijde

Beschrijving	Type	Actie
8. Kit schrijnwerk-glas buitenzijde	Asbestmateriaal	Verwijderen
9. Glasal deurpaneel	Asbestmateriaal	Zorgvuldig beheren
11. Onderliggende laag roofing	Advies	-
21. Roofing	Geen asbest	-

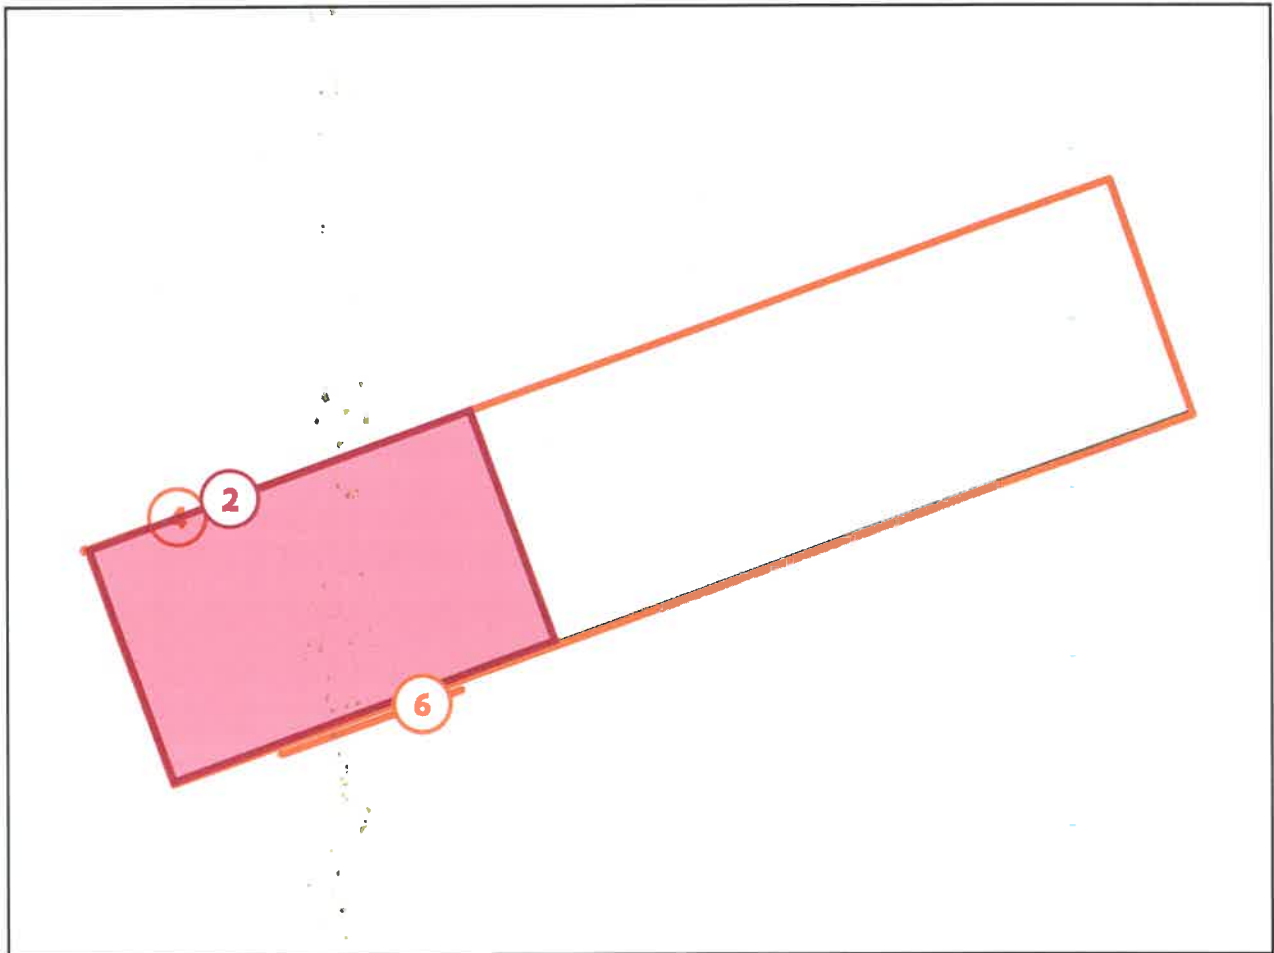
Plan 2.1: Bijgebouw plan

Beschrijving	Type	Actie
2. Golfplaten dak	Asbestmateriaal	Dringend verwijderen
4. Cementplaten buitenzijde	Asbestmateriaal	Verwijderen
6. Stopverf	Asbestmateriaal	Verwijderen

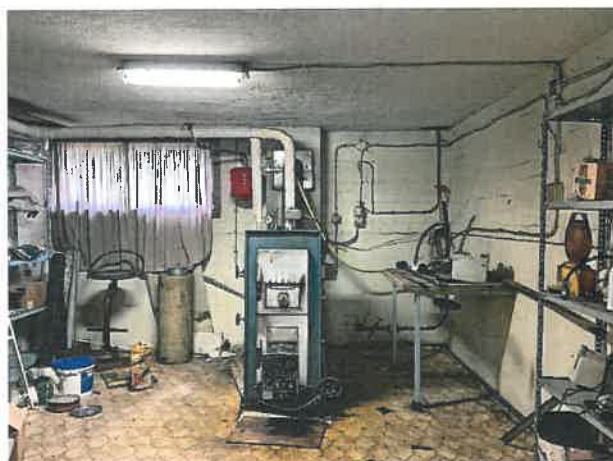
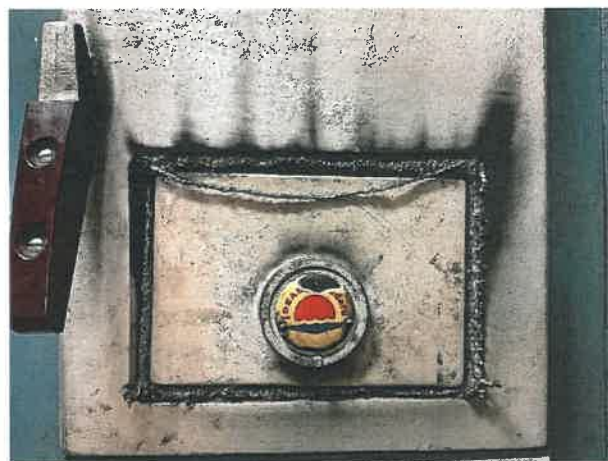
Fiche 1: Textiele dichting

Eindbeoordeling materiaalisico	Hoog materiaalisico en/of hoge kans op vezelvrijgave
--------------------------------	--

Gebondenheid	Categorie 3: niet-hechtgebonden met weinig of geen matrix
Asbestsoort (vezeltype)	Alleen chrysotiel
Asbestconcentratie	Hoog ($\geq 50\%$)
Afschermingsgraad van het gehele materiaal	Geheel of deels (ook) vrij aan binnenluchtstromen

Toestand van het materiaal	Zwaar beschadigd, zwaar verweerd
-----------------------------------	----------------------------------

Beschrijving	Textiele dichting
Omgeving	Binnen
Primaire drager	Ruimteverwarming
Asbestmateriaal	Koord, lint, band, strip
Bindmiddel van asbestmateriaal	Weinig of geen bindmiddel (textiel, bevolking, ...)
Gebondenheid op basis van bindmiddel	Niet-hechtgebonden
Hoeveelheid (lengte - omtrek - aantal)	• 1,00 m - 20,00 cm - 1 stuk
Totale oppervlakte	0,20 m ²
Eenvoudig bereikbaar	Ja
Bevestigingswijze	<ul style="list-style-type: none"> • Geklemd • Verlijmd, ingegoten, versmeerd
Identificatiemethode	Vaststelling zonder monstername
Destructieve handeling voor identificatie	Nee

Dringend verwijderen

- Verwijder dit asbestmateriaal zo snel mogelijk. Volg de toestand goed op.

- Eenvoudige handelingen: mag via doe-het-zelf of door werknemer(s) met opleidingsattest eenvoudige handelingen
Men mag deze toepassing zelf verwijderen, â† ”

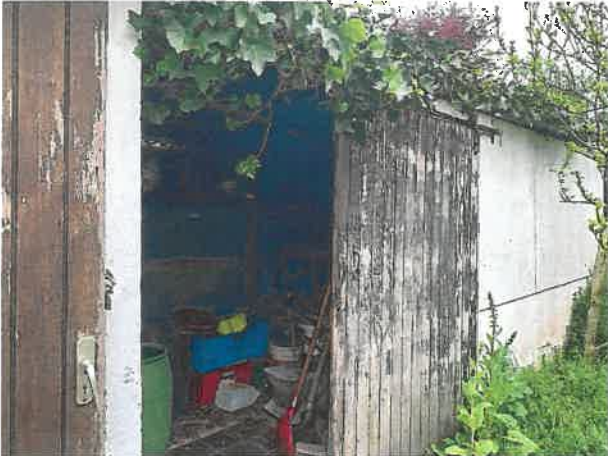
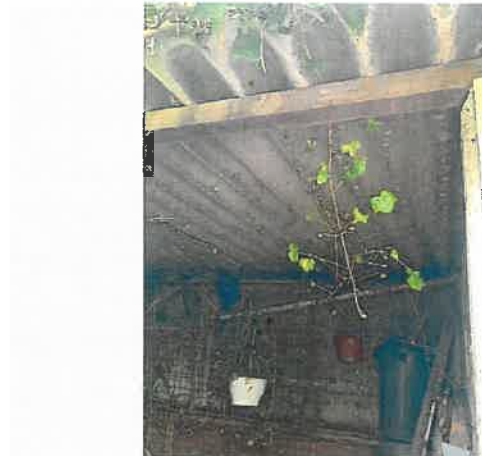
Eindbeoordeling materiaalrisico	Hoog materiaalrisico en/of hoge kans op vezelvrijgave
---------------------------------	---

Gebondenheid	Categorie 1: hechtgebonden in oorsprong
--------------	---

Asbestsoort (vezeltype)	Crocidoliet aanwezig
Asbestconcentratie	Laag (< 50%)
Afschermingsgraad van het gehele materiaal	Geheel of deels (ook) vrij aan de binnenlucht
Toestand van het materiaal	Matig beschadigd, matig verweerd

Beschrijving	Golfplaten dak
Omgeving	Grenst aan binnen- en buitenlucht
Primaire drager	Plat dak
Asbestmateriaal	Dak- en gevelbekleding - Golfplaat
Bindmiddel van asbestmateriaal	Cement
Gebondenheid op basis van bindmiddel	Hecht
Hoeveelheid (oppervlakte - aantal)	• 10,00 m ² - 1 stuk
Totale oppervlakte	10,00 m ²
Eenvoudig bereikbaar	Ja
Bevestigingswijze	• Geschroefd
Identificatiemethode	Vaststelling zonder monstername
Destructieve handeling voor identificatie	Nee

Dringend verwijderen

- Zorg voor een veilig beheer. Vermijd het beschadigen van het asbestmateriaal. Controleer de toestand jaarlijks op wijzigingen.
- Hemelwater dat afspoelt van asbestcement daken of gevels kan asbestdeeltjes bevatten. Gebruik het enkel voor gesloten circuits (bv. spoelen toiletten). Reinig na het vervangen van het dak of de gevel de dakgoten en regenwaterput of -ton om asbesthoudend sediment of slib te verwijderen

- Eenvoudige handelingen: mag via doe-het-zelf of door werknemer(s) met opleidingsattest eenvoudige handelingen
Men mag deze hechtgebonden toepassing in buitenlucht zelf verwijderen,

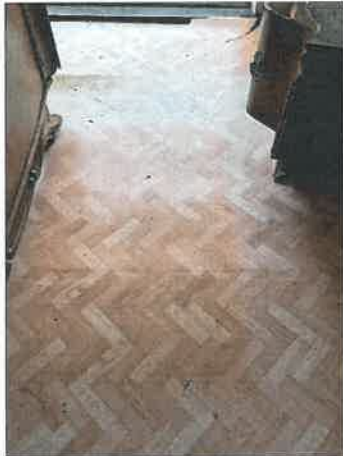
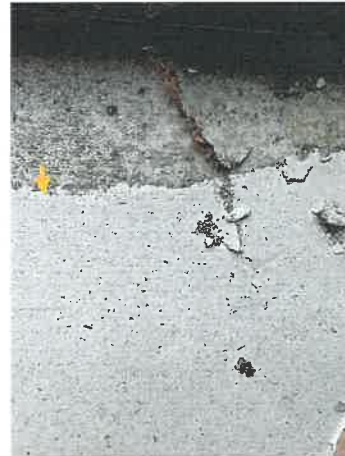
Fiche 3: Vinylvloer 1 onderliggende

De asbesthoudende vinylvloer is beschadigd, de asbesthoudende kartonlaag heeft geen dekking meer met het zeil. Het aan te raden de vinylvloer te fixeren of af te dekken, in afwachting van verwijdering.

Eindbeoordeling materiaalrisico	Hoog materiaalrisico en/of hoge kans op vezelvrijgave
---------------------------------	---

Gebondenheid	Categorie 2: niet-hechtgebonden met matrix
Asbestsoort (vezeltype)	Alleen chrysotiel
Asbestconcentratie	Hoog ($\geq 50\%$)
Afschermingsgraad van het gehele materiaal	Geheel of deels (ook) vrij aan de binnenlucht
Toestand van het materiaal	Zwaar beschadigd, zwaar verweerd

#	Type	Referentie	Resultaat
3.1	Puntmonster	8240662	Chrysotiel

Dringend verwijderen

- Zorg voor een veilig beheer. Vermijd het beschadigen van het asbestmateriaal. Controleer de toestand jaarlijks op wijzigingen.
- Scherm in afwachting van verwijdering het asbestmateriaal af van luchtstromingen en verstoring: bijvoorbeeld door het te verpakken, te fixeren, af te dekken, signalisatie - afbakening aan te brengen, ...

- Hermetische zone (erkend asbestverwijderaar)
Het gaat om een niet hechtgebonden asbestmateriaal, de kartonlaag onderin.

Het is niet mogelijk dit zonder breuken en/of beschadigingen te verwijderen.

Bij het verwijderen van het vloerzeil is een vezelemissie niet te voorkomen, waardoor het hier noodzakelijk is dit met hermetisch zone te verwijderen.

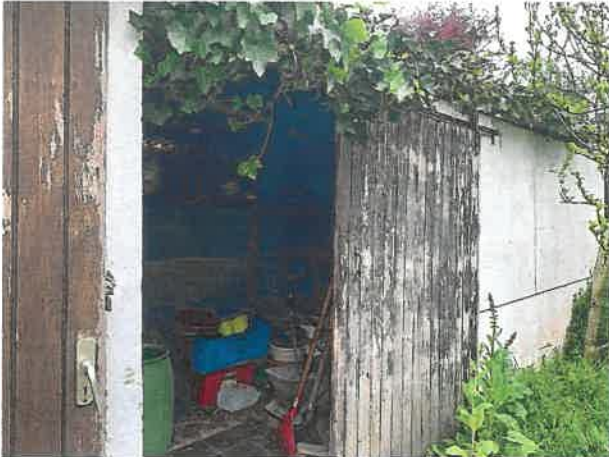
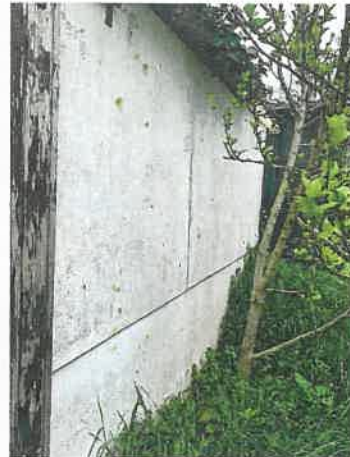
Fiche 4: Cementplaten buitenzijde

Eindbeoordeling materiaalrisico	Verhoogd materiaalrisico en/of verhoogde kans op vezelvrijgave
---------------------------------	--

Gebondenheid	Categorie 1: hechtgebonden in oorsprong
--------------	---

Asbestsoort (vezeltype)	Crocidoliet aanwezig
Asbestconcentratie	Laag (< 50%)
Afschermingsgraad van het gehele materiaal	Geheel of deels vrij aan de buitenlucht
Toestand van het materiaal	Matig beschadigd, matig verweerd

Beschrijving	Cementplaten buitenzijde
Omgeving	Buiten
Primaire drager	Wand buitenschil
Asbestmateriaal	Dak- en gevelbekleding - Plaat
Bindmiddel van asbestmateriaal	Cement
Gebondenheid op basis van bindmiddel	Hecht
Hoeveelheid (oppervlakte - dikte - aantal)	• 20,00 m ² - 0,60 cm - 1 stuk
Totaal volume	0,12 m ³
Eenvoudig bereikbaar	Ja
Bevestigingswijze	• Genageld, geniet
Identificatiemethode	Vaststelling zonder monsternamen
Destructieve handeling voor identificatie	Nee
Opmerking	Er zijn ook betonnen panelen aanwezig, de betonnen bevatten geen asbest, enkel de genagelde cementplaten

Verwijderen

- Zorg voor een veilig beheer. Vermijd het beschadigen van het asbestmateriaal. Controleer de toestand jaarlijks op wijzigingen.
- Hemelwater dat afspoelt van asbestcement daken of gevels kan asbestdeeltjes bevatten. Gebruik het enkel voor gesloten circuits (bv. spoelen toiletten). Reinig na het vervangen van het dak of de gevel de dakgoten en regenwaterput of -ton om asbesthoudend sediment of slib te verwijderen

- Eenvoudige handelingen: mag via doe-het-zelf of door werknemer(s) met opleidingsattest eenvoudige handelingen
Men mag deze hechtgebonden toepassing zelf verwijderen.

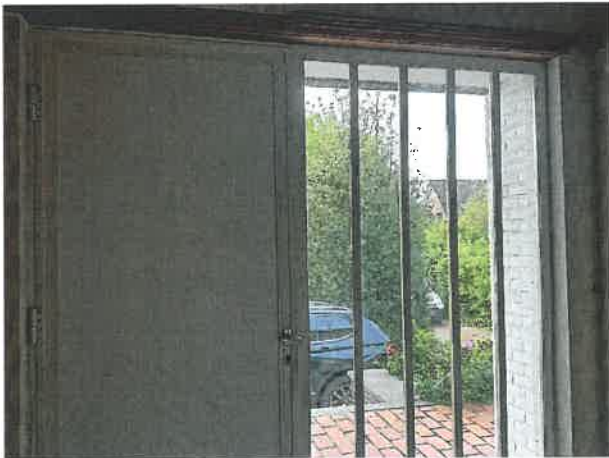
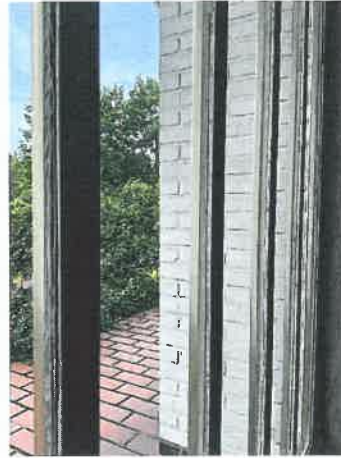
Fiche 5: Kit schrijnwerk-glas binnenzijde

Eindbeoordeling materiaalarisico	Verhoogd materiaalarisico en/of verhoogde kans op vezelvrijgave
----------------------------------	---

Gebondenheid	Categorie 1: hechtgebonden in oorsprong
--------------	---

#	Type	Referentie	Resultaat
5.1	Mengmonster	8240665	Chrysotiel

Beschrijving	Kit schrijnwerk-glas binnenzijde
Omgeving	Binnen
Primaire drager	Wandopening verticaal (raam, deur, ...)
Asbestmateriaal	In-situ afwerkingslagen - Pasta, stopverf, voegsel, stopsel, vulsel, mastiek, kitten, ...
Bindmiddel van asbestmateriaal	Kitten, mastiek, pasta
Gebondenheid op basis van bindmiddel	Hecht
Hoeveelheid (gewicht - aantal)	• 2,00 kg - 1 stuk
Totaal gewicht	2,00 kg
Eenvoudig bereikbaar	Ja
Bevestigingswijze	• Verlijmd, ingegoten, versmeerd
Identificatiemethode	Vaststelling met monstername
Destructieve handeling voor identificatie	Nee

Verwijderen

- Zorg voor een veilig beheer. Vermijd het beschadigen van het asbestmateriaal. Controleer de toestand jaarlijks op wijzigingen.

- Eenvoudige handelingen: mag via doe-het-zelf of door werknemer(s) met opleidingsattest eenvoudige handelingen
Men mag deze toepassing in buitenlucht zelf verwijderen,

- Eenvoudige handelingen: enkel door erkend asbestverwijderaar
Indien men niet in de mogelijkheid is om het kit buiten te verwijderen is het aan te raden dit door een erkend asbestverwijderaar te laten verwijderen. Zij schatten de situatie ter plaatse in en indien nodig extra veiligheidsmaatregelen treffen.

Het kit is onmogelijk in zijn geheel zonder breuken te verwijderen, een vezelemisatie in huis is niet te voorkomen.
