Asbestinventarisatetest

Doelstraat 5, 2490 Balen

Attestnummer : 20240601-000116.000

Niet-asbestveilig

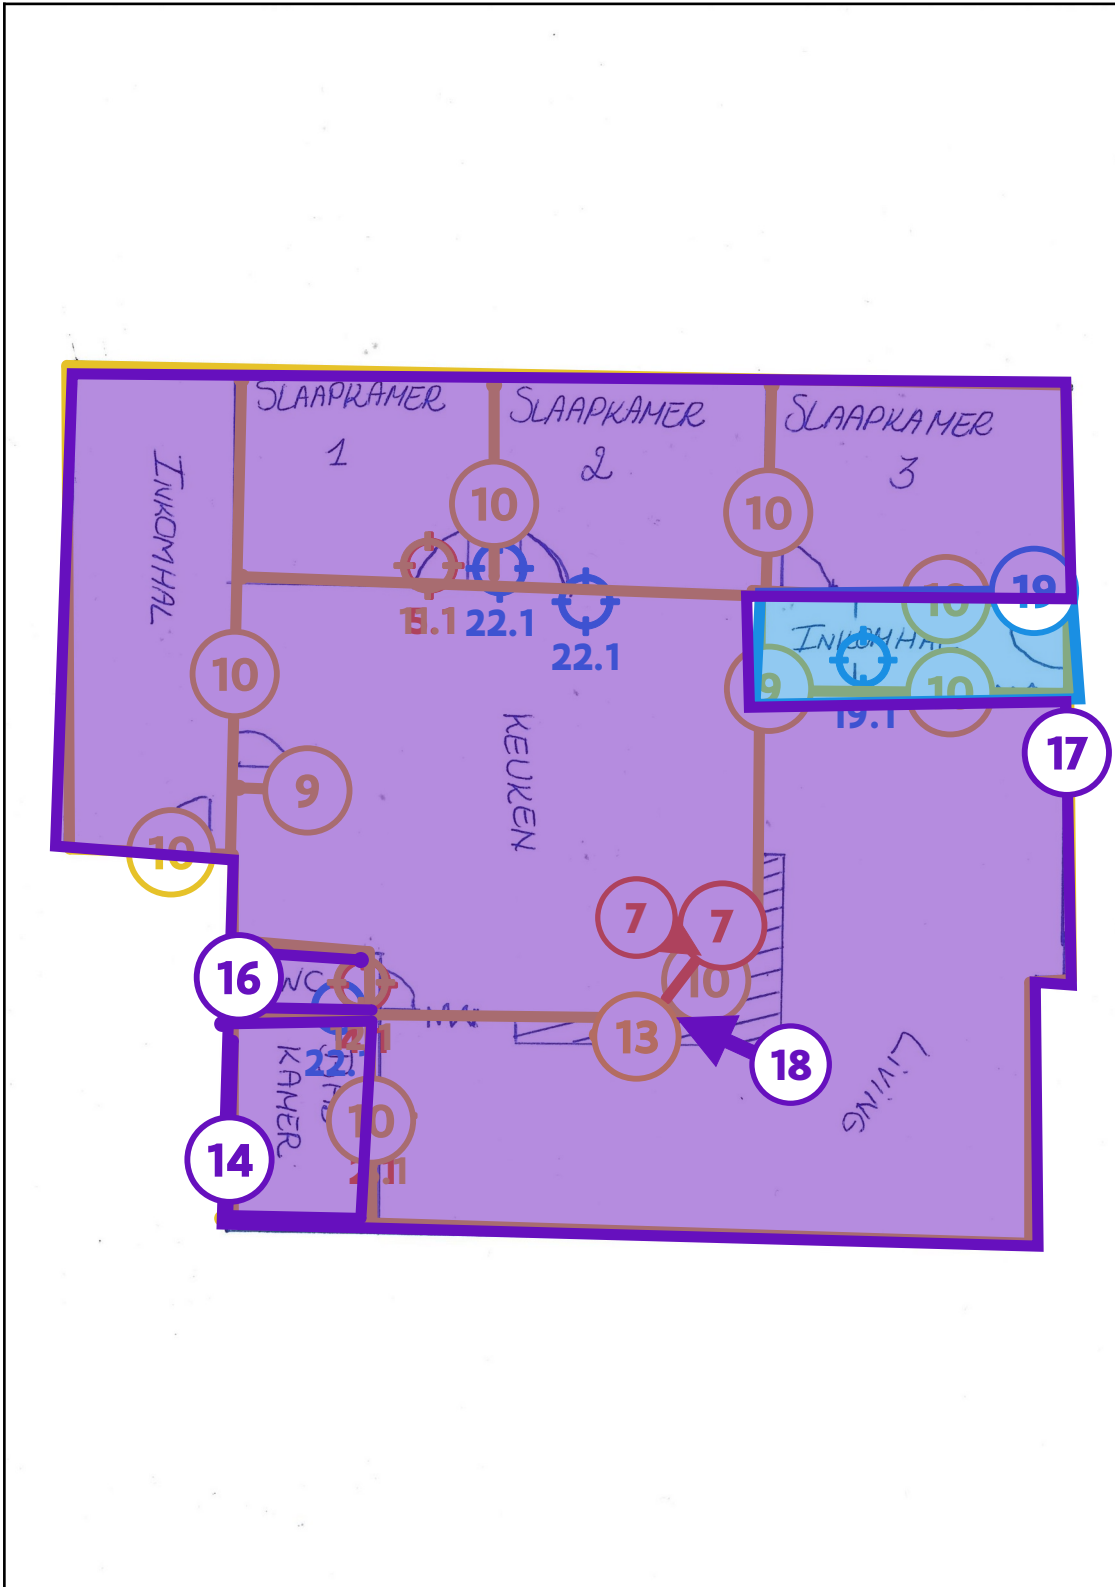
Plan 1.1: Schets huis Wezel

2. Vloerzeil + lijm badkamer	Asbestmateriaal	Verwijderen
2.1 Code: Li 2-a	Puntmonster	-
4. Vloerzeil + lijm WC	Asbestmateriaal	Verwijderen
4.1 Code: Li 3-a	Puntmonster	-

5. Vloerzeil + lijm 3 slaapkamers	Asbestmateriaal	Verwijderen
5.1 Code: LI1-a	Puntmonster	-
7. Koord kachel keuken	Asbestmateriaal	Verwijderen
8. Lijm + vloerzeil badkamer	Asbestmateriaal	Zorgvuldig beheren

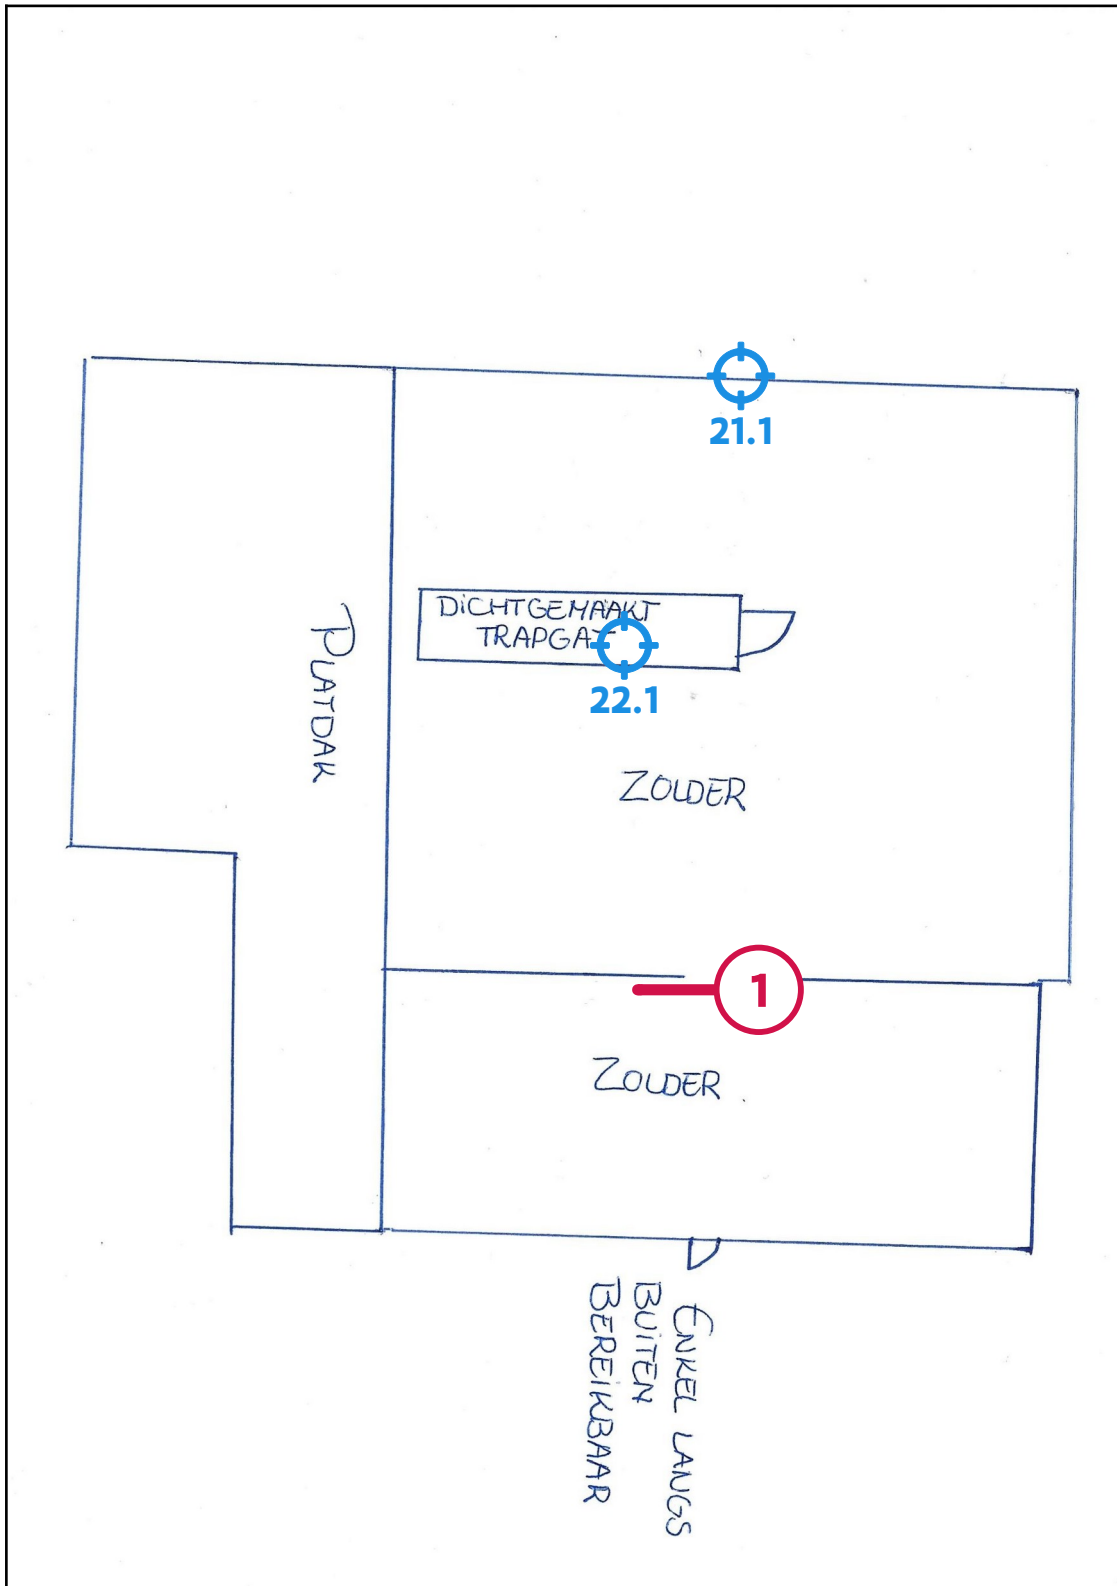
Plan 1.2: Schets huis Wezel (2)

1. Asbestcementplaat zolder	Asbestmateriaal	Dringend verwijderen
21. Stofverf	Geen asbest	-
21.1 Code: ST1	Mengmonster	-
22. Pleisterwerk muur	Geen asbest	-
22.1 Code: M1	Mengmonster	-

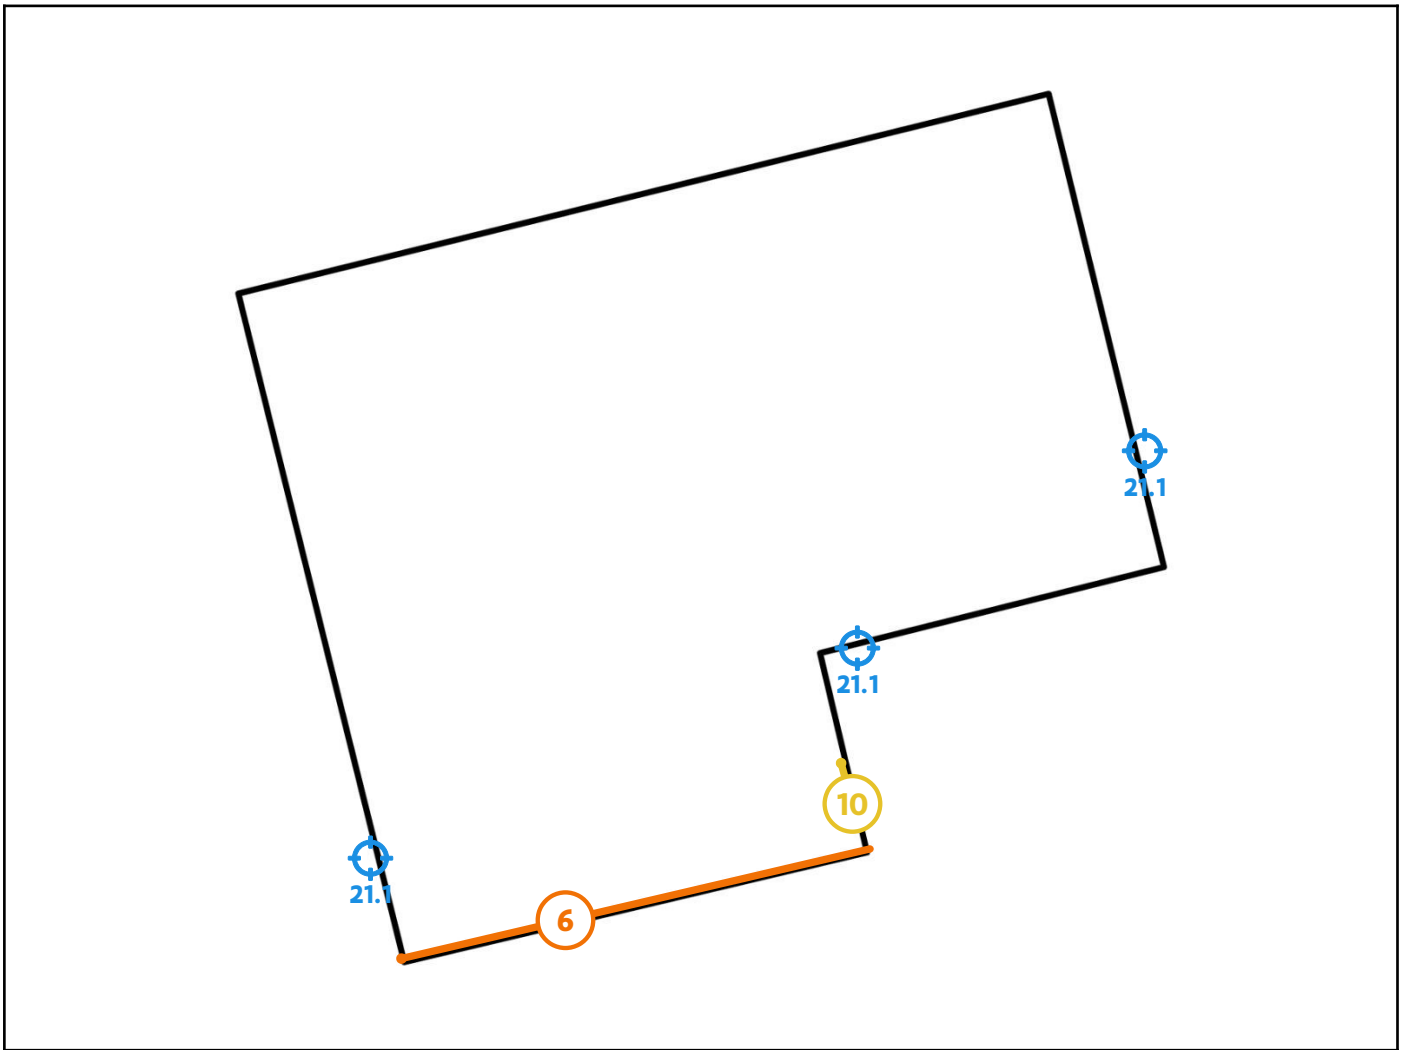
Plan 2.1: Bijgebouw plan

Beschrijving	Type	Actie
6. Asbestcementplaat garage	Asbestmateriaal	Verwijderen
10. Bakeliet schakelaar+stopcontacten woning+bijgebouwen	Asbestmateriaal	Zorgvuldig beheren
21. Stofverf	Geen asbest	-
21.1 Code: ST1	Mengmonster	-

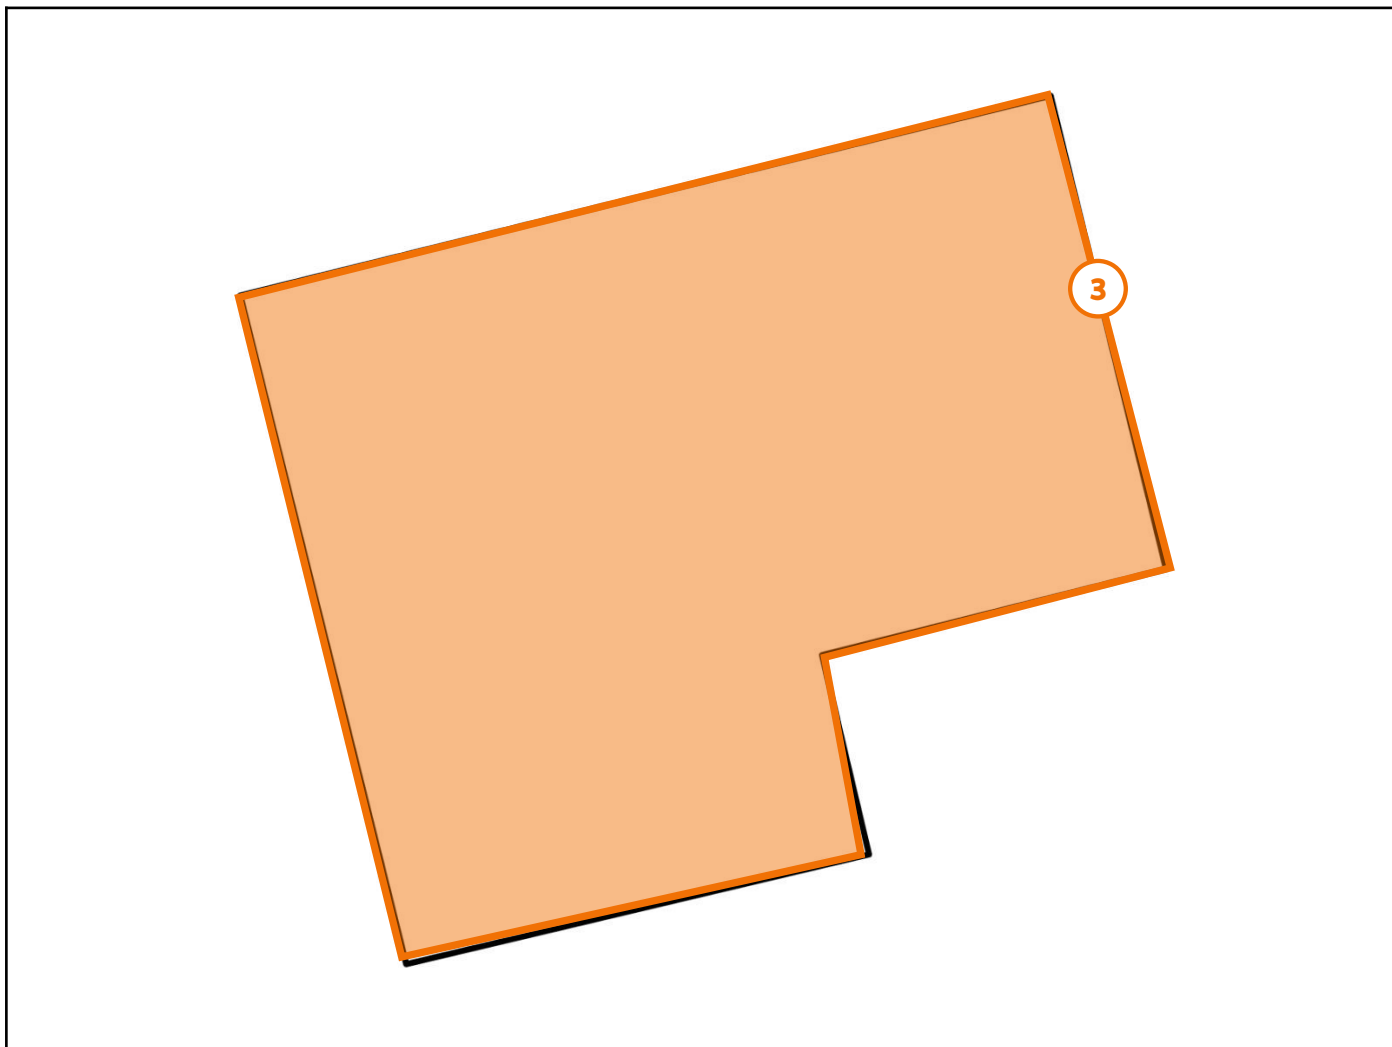
Plan 2.2: Dak

Beschrijving	Type	Actie
3. Golfplaten garage + tuinberging	Asbestmateriaal	Verwijderen

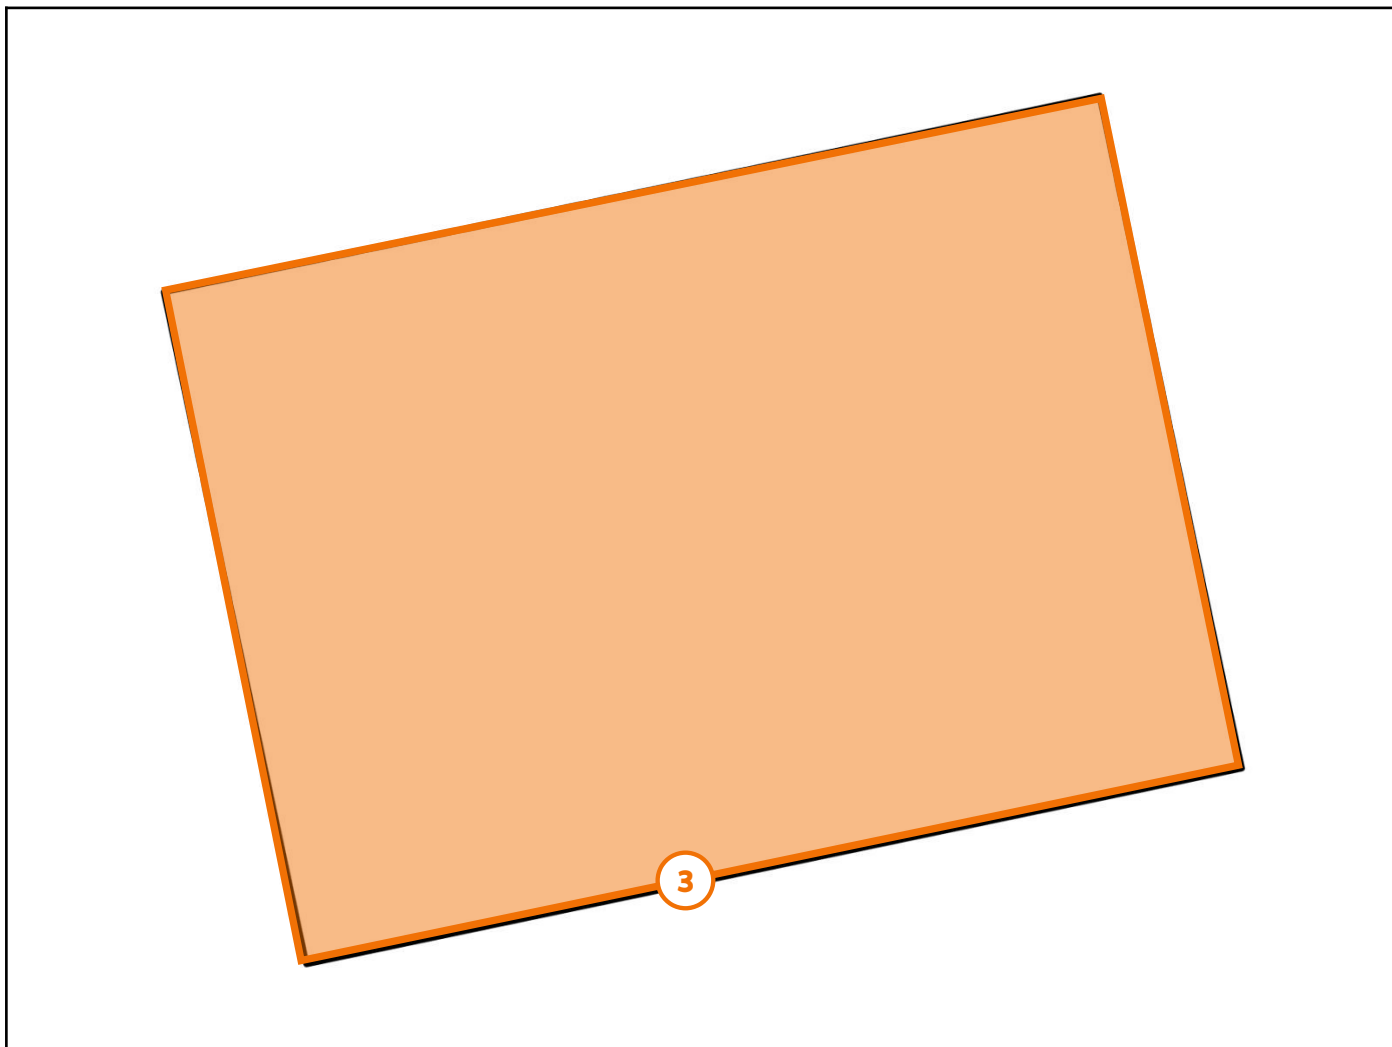
Plan 3.1: Dak

Beschrijving	Type	Actie
3. Golfplaten garage + tuinberging	Asbestmateriaal	Verwijderen

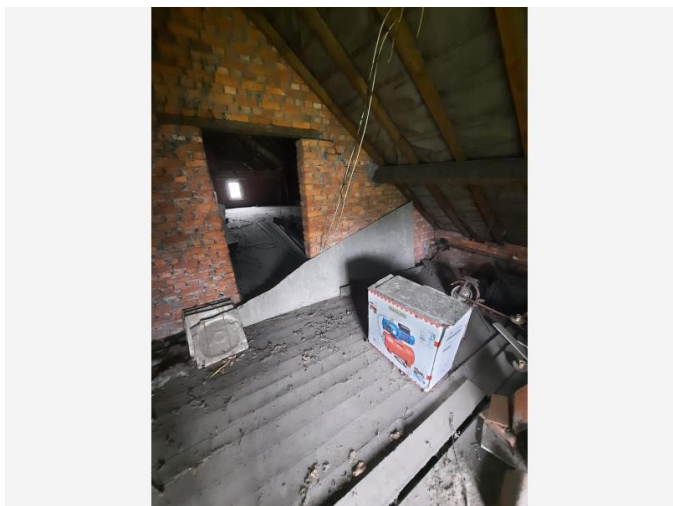
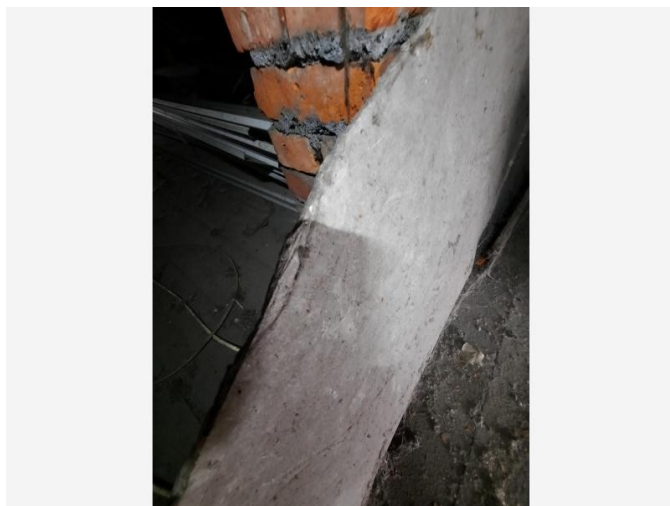
Het asbestmateriaal valt onder de mijlpaal van 2040.

Beschrijving	Asbestcementplaat zolder
Type afvalstof	Betreft stock-voorraad of gedemonteerde asbestmaterialen
Aanwezige resten	Geen resten aanwezig
Omgeving	Binnen
Primaire drager	Vloer
Asbestmaterialen	<ul style="list-style-type: none">• Deksteen, muurkap - Vol
Bindmiddel van asbestmateriaal	Cement
Gebondenheid op basis van bindmiddel	Hecht
Hoeveelheid (gewicht - aantal)	<ul style="list-style-type: none">• 40,00 kg - 1 stuk
Totaal gewicht	40,00 kg
Eenvoudig bereikbaar	Ja
Identificatiemethode	Vaststelling zonder monstername
Opmerking	Het vermelde gewicht betreft een beredeneerde schatting. Er worden geen rechten verleend aan deze schatting.

Dringend verwijderen

- Verwijder het asbestafval.

- Eenvoudige handelingen: mag via doe-het-zelf of door werknemer(s) met opleidingsattest eenvoudige handelingen
De asbestcementplaat in zijn geheel na fixatie verwijderen, dubbel verpakken en naar het recyclagepark brengen. De asbestcementplaat zeker niet beschadigen of breken zodat er geen asbestvezels vrijkomen. Draag de nodige PBM's.

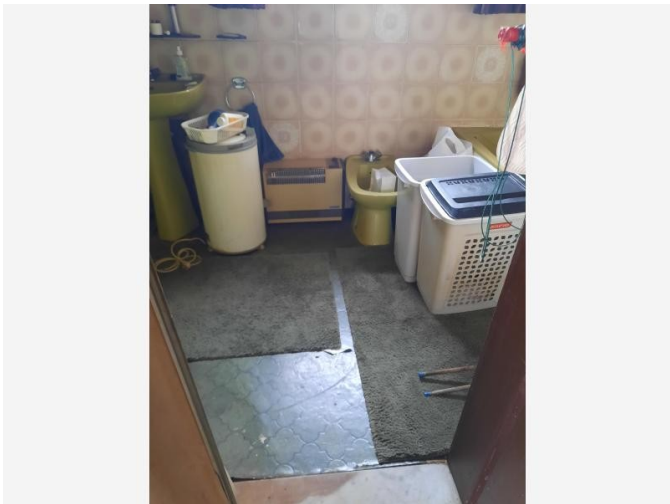
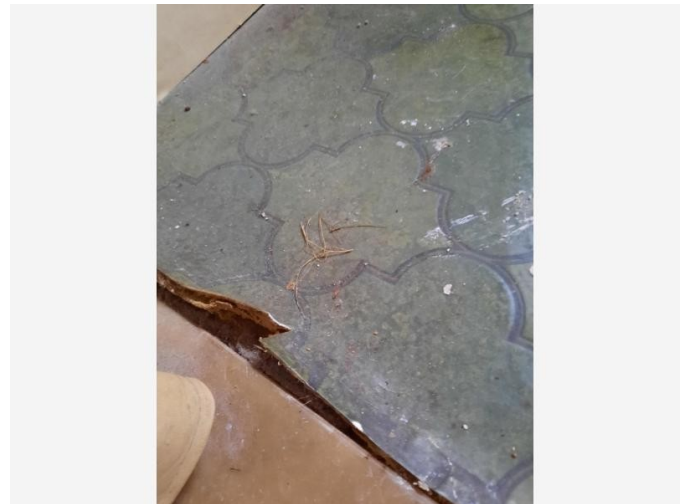
Eindbeoordeling materiaalrisico	Verhoogd materiaalrisico en/of verhoogde kans op vezelvrijgave
---------------------------------	--

Gebondenheid	Categorie 1: hechtgebonden in oorsprong
Asbestsoort (vezeltype)	Alleen chrysotiel
Asbestconcentratie	Laag (< 50%)
Afschermingsgraad van het gehele materiaal	Geheel of deels (ook) vrij aan de binnenlucht
Toestand van het materiaal	Matig beschadigd, matig verweerd

#	Type	Referentie	Resultaat
2.1	Puntmonster	Li 2-a	Chrysotiel

Beschrijving	Vloerzeil + lijm badkamer
Omgeving	Binnen
Primaire drager	Vloer
Asbestmateriaal	Prefab - afwerking - Vloerzeil
Bindmiddel van asbestmateriaal	Kunststof of -hars
Gebondenheid op basis van bindmiddel	Hecht
Hoeveelheid (oppervlakte - aantal)	• 8,00 m ² - 1 stuk

Verwijderen

- Verwijder dit asbestmateriaal zo snel mogelijk. Volg de toestand goed op.

- Hermetische zone (erkend asbestverwijderaar)
Het vloerzeil en/of de lijm is asbesthoudend volgens de labo-analyse.

Deze dient verplicht in hermetische zone verwijderd te worden door een erkend asbestverwijderaar. De ruimte waarin het asbesthoudend materiaal aanwezig is, wordt volledig hermetisch afgesloten. Deze luchtdichte zone zorgt ervoor dat het verwijderen en de sanering op een veilige wijze kan plaatsvinden. Gelieve zo snel mogelijk een asbestverwijderaar te contacteren.

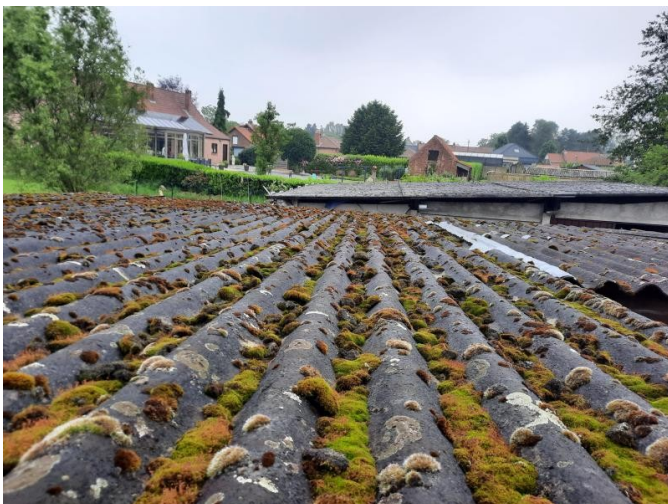
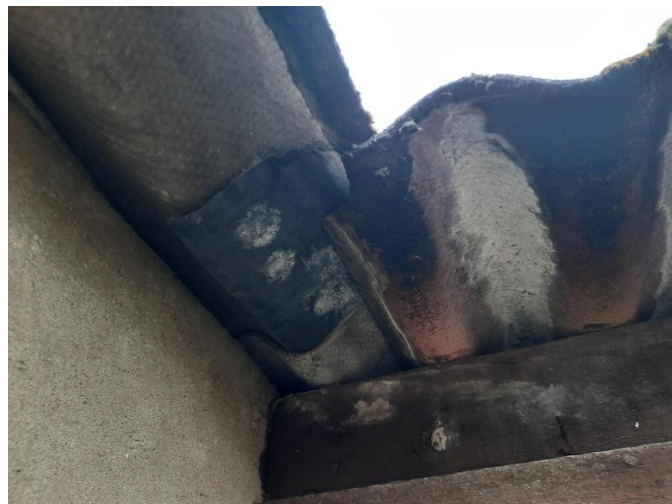
Eindbeoordeling materiaalrisico	Verhoogd materiaalrisico en/of verhoogde kans op vezelvrijgave
---------------------------------	--

Gebondenheid	Categorie 1: hechtgebonden in oorsprong
Asbestsoort (vezeltype)	Crocidoliet aanwezig
Asbestconcentratie	Laag (< 50%)
Afschermingsgraad van het gehele materiaal	Geheel of deels vrij aan de buitenlucht
Toestand van het materiaal	Matig beschadigd, matig verweerd

Beschrijving	Golfplaten garage + tuinberging
Omgeving	Grenst aan binnen- en buitenlucht
Primaire drager	Schuin dak

- Zorg voor een veilig beheer. Vermijd het beschadigen van het asbestmateriaal. Controleer de toestand jaarlijks op wijzigingen.
- Verwijder dit asbestmateriaal zo snel mogelijk. Volg de toestand goed op.

- Eenvoudige handelingen: mag via doe-het-zelf of door werknemer(s) met opleidingsattest eenvoudige handelingen
Dragen van de nodige beschermingsmiddelen (mondmasker ffp3, handschoenen, tyvec). Indien mogelijk de ondervloer afdekken, golfplaten voorzichtig verwijderen, extra fixeren, niet breken, niet gooien, onmiddellijk dubbel verpakken of voorzichtig in container met asbest bag plaatsen.

Indien golfplaten in slechte staat zijn en kans bestaat op breken: Eenvoudige handeling opgeleid personeel, alle werknemer(s) moeten wel beschikken over een opleidingsattest eenvoudige handelingen 8u

Reinigen/afschuren/ontmossen golfplaten (golfplaten mogen op geen enkele manier gereinigd of afgeschuurd worden. Totaalverbod sinds 27 april 2019) Sinds 27 april 2019 is het verboden om zonnepanelen, een overzet dak of andere constructies (zoals reclamepanelen) te plaatsen op asbestcementen dak- of gevelbekleding.

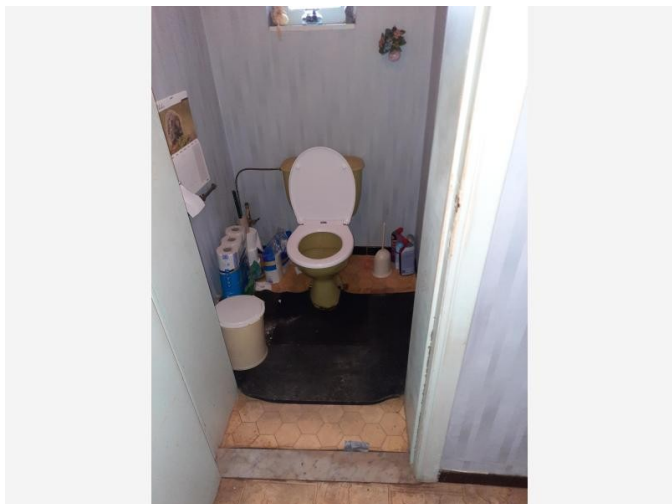
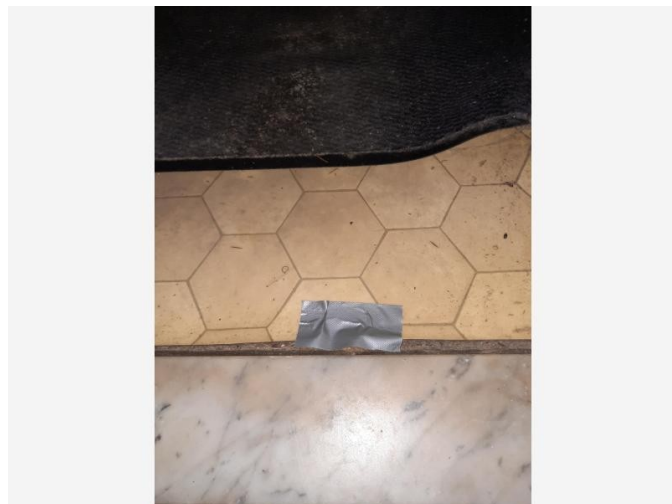
Eindbeoordeling materiaalrisico	Verhoogd materiaalrisico en/of verhoogde kans op vezelvrijgave
---------------------------------	--

Gebondenheid	Categorie 1: hechtgebonden in oorsprong
Asbestsoort (vezeltype)	Alleen chrysotiel
Asbestconcentratie	Laag (< 50%)
Afschermingsgraad van het gehele materiaal	Geheel of deels (ook) vrij aan de binnenlucht
Toestand van het materiaal	Matig beschadigd, matig verweerd

#	Type	Referentie	Resultaat
4.1	Puntmonster	Li 3-a	Chrysotiel

Beschrijving	Vloerzeil + lijm WC
Omgeving	Binnen
Primaire drager	Vloer
Asbestmateriaal	Prefab - afwerking - Vloerzeil
Bindmiddel van asbestmateriaal	Kunststof of -hars
Gebondenheid op basis van bindmiddel	Hecht
Hoeveelheid (oppervlakte - aantal)	• 2,00 m ² - 1 stuk

- Verwijder dit asbestmateriaal zo snel mogelijk. Volg de toestand goed op.

- Hermetische zone (erkend asbestverwijderaar)
Het vloerzeil en/of de lijm laag is asbesthoudend volgens de labo-analyse.

Deze dient verplicht in hermetische zone verwijderd te worden door een erkend asbestverwijderaar. De ruimte waarin het asbesthoudend materiaal aanwezig is, wordt volledig hermetisch afgesloten. Deze luchtdichte zone zorgt ervoor dat het verwijderen en de sanering op een veilige wijze kan plaatsvinden. Gelieve zo snel mogelijk een asbestverwijderaar te contacteren.

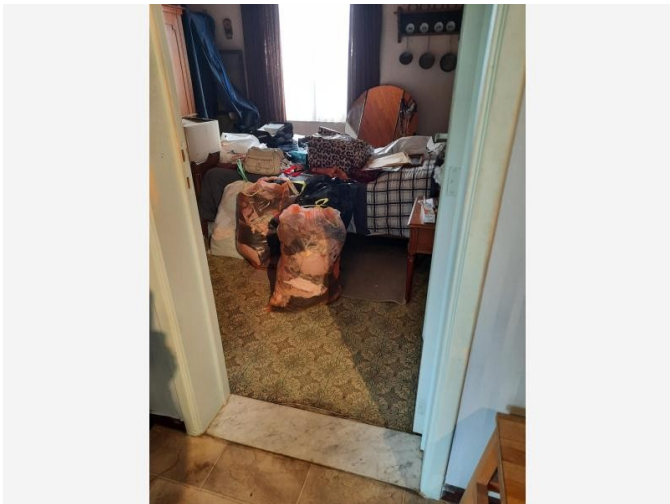
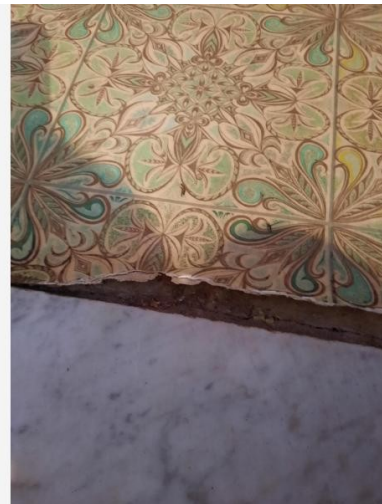
Eindbeoordeling materiaalrisico	Verhoogd materiaalrisico en/of verhoogde kans op vezelvrijgave
---------------------------------	--

Gebondenheid	Categorie 1: hechtgebonden in oorsprong
Asbestsoort (vezeltype)	Alleen chrysotiel
Asbestconcentratie	Laag (< 50%)
Afschermingsgraad van het gehele materiaal	Geheel of deels (ook) vrij aan de binnenlucht
Toestand van het materiaal	Matig beschadigd, matig verweerd

#	Type	Referentie	Resultaat
5.1	Puntmonster	L11-a	Chrysotiel

Beschrijving	Vloerzeil + lijm 3 slaapkamers
Omgeving	Binnen
Primaire drager	Vloer
Asbestmateriaal	Prefab - afwerking - Vloerzeil
Bindmiddel van asbestmateriaal	Kunststof of -hars
Gebondenheid op basis van bindmiddel	Hecht
Hoeveelheid (oppervlakte - aantal)	<ul style="list-style-type: none"> 45,00 m² - 1 stuk

- Verwijder dit asbestmateriaal zo snel mogelijk. Volg de toestand goed op.

- Hermetische zone (erkend asbestverwijderaar)
Het vloerzeil en/of de lijm laag is asbesthoudend volgens de labo-analyse.

Deze dient verplicht in hermetische zone verwijderd te worden door een erkend asbestverwijderaar. De ruimte waarin het asbesthoudend materiaal aanwezig is, wordt volledig hermetisch afgesloten. Deze luchtdichte zone zorgt ervoor dat het verwijderen en de sanering op een veilige wijze kan plaatsvinden. Gelieve zo snel mogelijk een asbestverwijderaar te contacteren.

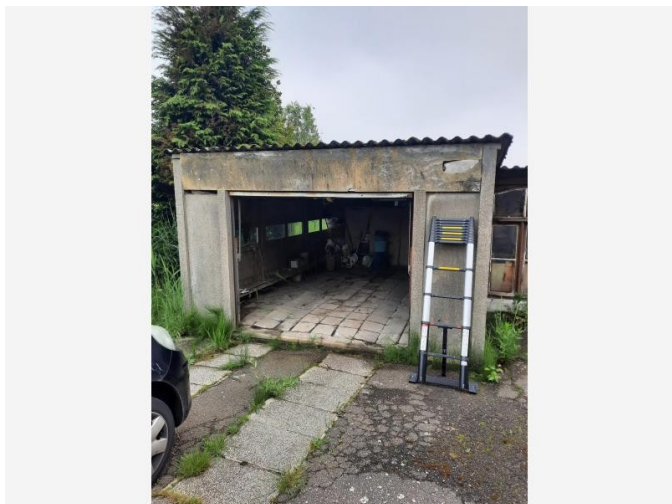
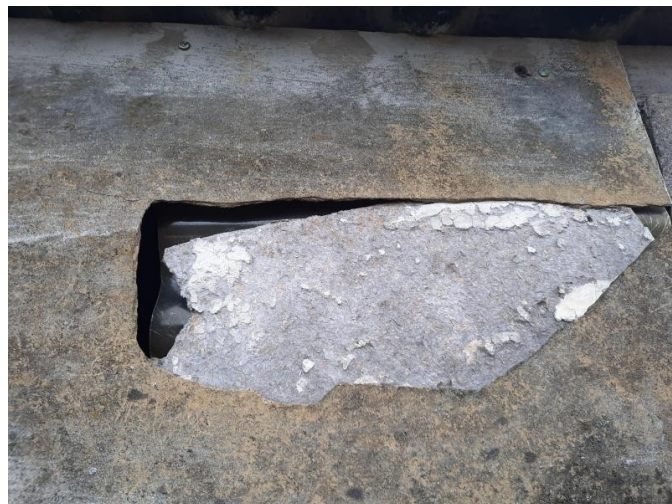
Beschrijving	Asbestcementplaat garage
Omgeving	Buiten
Primaire drager	Wand buitenschil
Asbestmateriaal	Plaat, paneel, tablet - Generiek
Bindmiddel van asbestmateriaal	Cement
Gebondenheid op basis van bindmiddel	Hecht
Hoeveelheid (oppervlakte - dikte - aantal)	<ul style="list-style-type: none">• 3,00 m² - 0,60 cm - 1 stuk
Totaal volume	0,018 m ³
Eenvoudig bereikbaar	Ja
Bevestigingswijze	<ul style="list-style-type: none">• Genageld, geniet
Identificatiemethode	Vaststelling zonder monsternamen
Destructieve handeling voor identificatie	Nee
Opmerking	De vermelde oppervlaktes en volumes betreffen een beredeneerde schatting. Er worden geen rechten verleend aan deze oppervlaktes/volumes.

- Verwijder dit asbestmateriaal zo snel mogelijk. Volg de toestand goed op.

- Hou minderjarigen uit de buurt.
 - Vermijd stof door het asbest te bevochtigen of te fixeren. Dat doet u door water te vernevelen of door een aangepast fixeermiddel te gebruiken. U vindt zo'n fixeermiddel in de gespecialiseerde bouwhandel.

- Breng het dubbel verpakte asbestafval veilig weg.

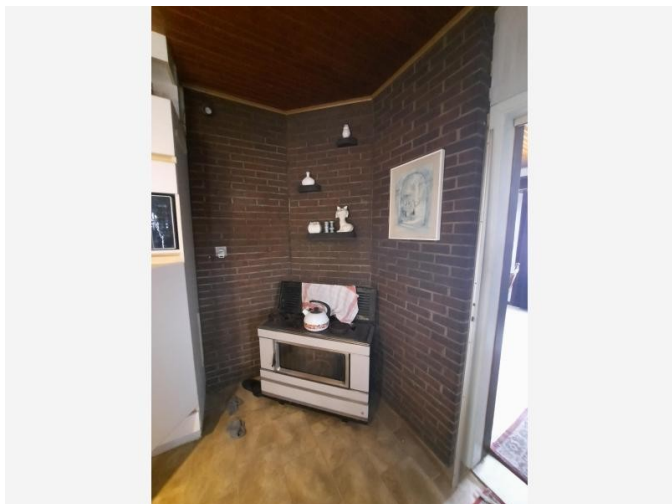
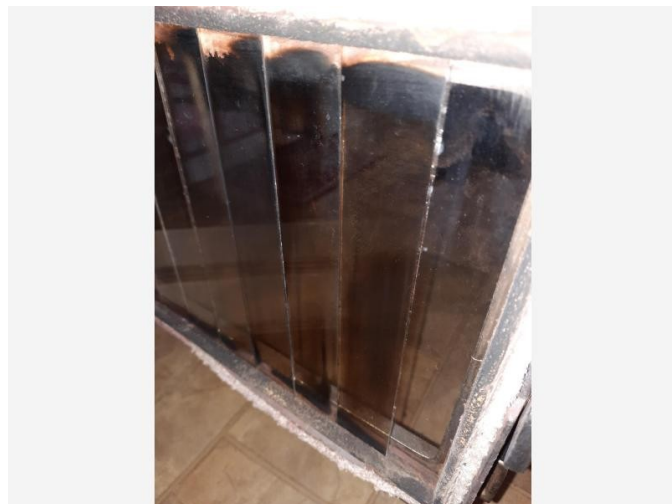
Beschrijving	Koord kachel keuken
Omgeving	Binnen
Primaire drager	HVAC infrastructuur en uitrusting
Asbestmateriaal	Koord, lint, band, strip
Bindmiddel van asbestmateriaal	Weinig of geen bindmiddel (textiel, bevloeking, ...)
Gebondenheid op basis van bindmiddel	Niet-hechtgebonden
Hoeveelheid (lengte - omtrek - aantal)	<ul style="list-style-type: none">1,50 m - 1,00 cm - 1 stuk
Totale oppervlakte	0,015 m ²
Eenvoudig bereikbaar	Ja
Bevestigingswijze	<ul style="list-style-type: none">Geklemd
Identificatiemethode	Vaststelling zonder monsternamen

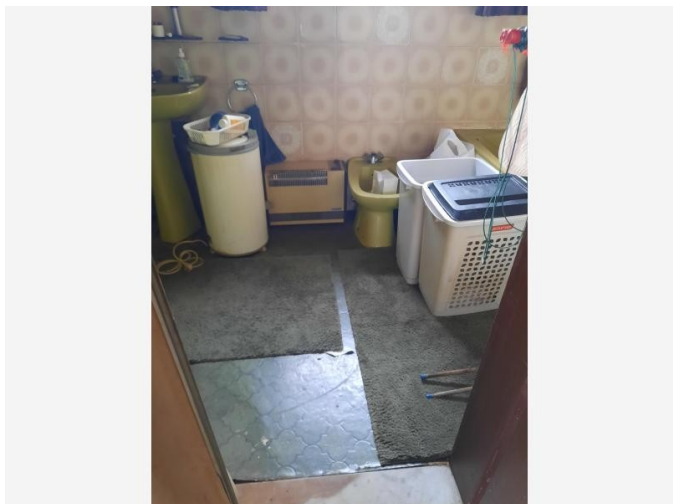
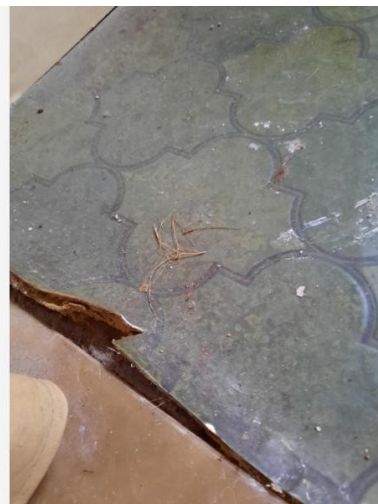
Beschrijving	Lijm + vloerzeil badkamer
Omgeving	Binnen
Primaire drager	Vloer
Asbestmateriaal	In-situ afwerkingslagen - Lijmlaag
Bindmiddel van asbestmateriaal	Lijm
Gebondenheid op basis van bindmiddel	Hecht

Hoeveelheid (oppervlakte - dikte - aantal)	<ul style="list-style-type: none"> • 8,00 m² - 1,00 mm - 1 stuk
Totaal volume	0,008 m ³
Eenvoudig bereikbaar	<p>Nee</p> <ul style="list-style-type: none"> • Het asbestmateriaal is bedekt (uitgezonderd laag verf, coating, behang, kunststof, textiel) en het wegnemen van het bedekkende materiaal kan niet zonder het bedekkende materiaal te beschadigen.
Bevestigingswijze	<ul style="list-style-type: none"> • Verlijmd, ingegoten, versmeerd
Identificatiemethode	Vaststelling met monstername
Destructieve handeling voor identificatie	Nee
Opmerking	De vermelde oppervlaktes en volumes betreffen een berekeneerde schatting. Er worden geen rechten verleend aan deze oppervlaktes/volumes.

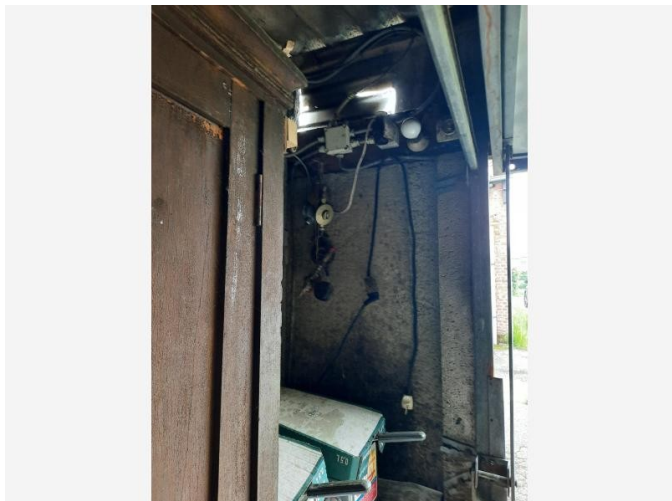
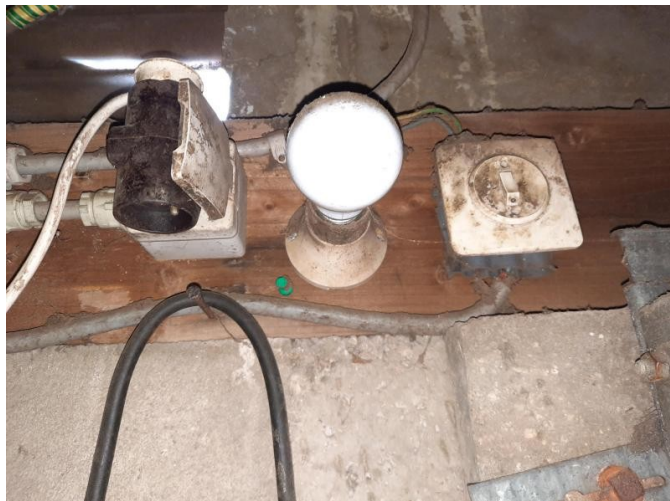
Fiche 10: Bakeliet schakelaar+stopcontacten woning+bijgebouwen

Beschrijving	Bakeliet schakelaar+stopcontacten woning+bijgebouwen
Omgeving	Binnen
Primaire drager	Communicatie en elektrische infrastructuur en uitrusting
Asbestmateriaal	Bakeliet schakelaars en stopcontacten
Bindmiddel van asbestmateriaal	Kunststof of -hars
Gebondenheid op basis van bindmiddel	Hecht
Hoeveelheid (gewicht - aantal)	<ul style="list-style-type: none">7,00 kg - 1 stuk
Totaal gewicht	7,00 kg
Eenvoudig bereikbaar	Ja
Bevestigingswijze	<ul style="list-style-type: none">Geschroefd

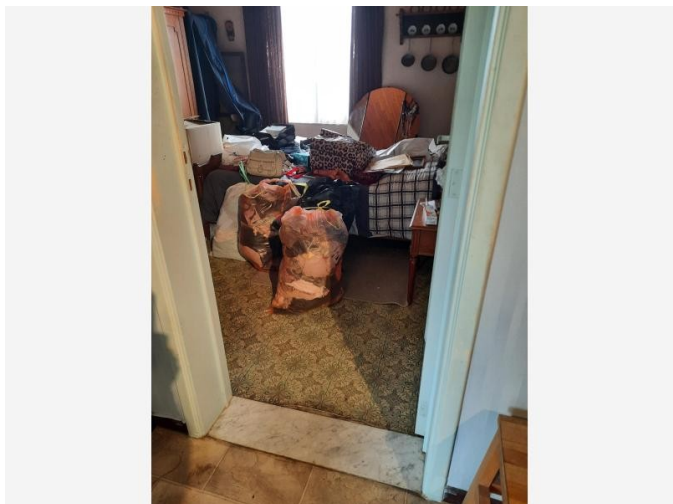
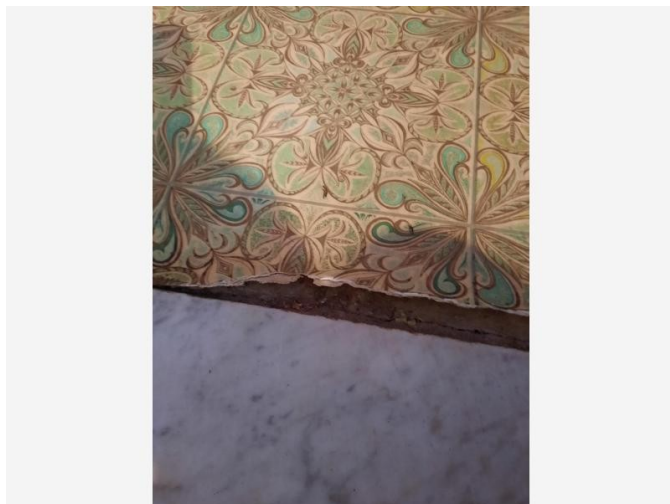
Beschrijving	Lijm + vloerzeil 3 slaapkamers
Omgeving	Binnen
Primaire drager	Vloer
Asbestmateriaal	In-situ afwerkingslagen - Lijmlaag
Bindmiddel van asbestmateriaal	Lijm
Gebondenheid op basis van bindmiddel	Hecht
Hoeveelheid (oppervlakte - dikte - aantal)	• 45,00 m ² - 1,00 mm - 1 stuk

Totaal volume	0,045 m ³
Eenvoudig bereikbaar	Nee <ul style="list-style-type: none"> • Het asbestmateriaal is bedekt (uitgezonderd laag verf, coating, behang, kunststof, textiel) en het wegnemen van het bedekkende materiaal kan niet zonder het bedekkende materiaal te beschadigen.
Bevestigingswijze	<ul style="list-style-type: none"> • Verlijmd, ingegoten, versmeerd
Identificatiemethode	Vaststelling met monstername
Destructieve handeling voor identificatie	Nee
Opmerking	De vermelde oppervlaktes en volumes betreffen een beredeneerde schatting. Er worden geen rechten verleend aan deze oppervlaktes/volumes.
