# Asbestinventarisatetest

Steenweg Op Leopoldsburg 112, 2490 Balen

Attestnummer : 20260212-000028.000

Uitgegeven op : 12.02.2026

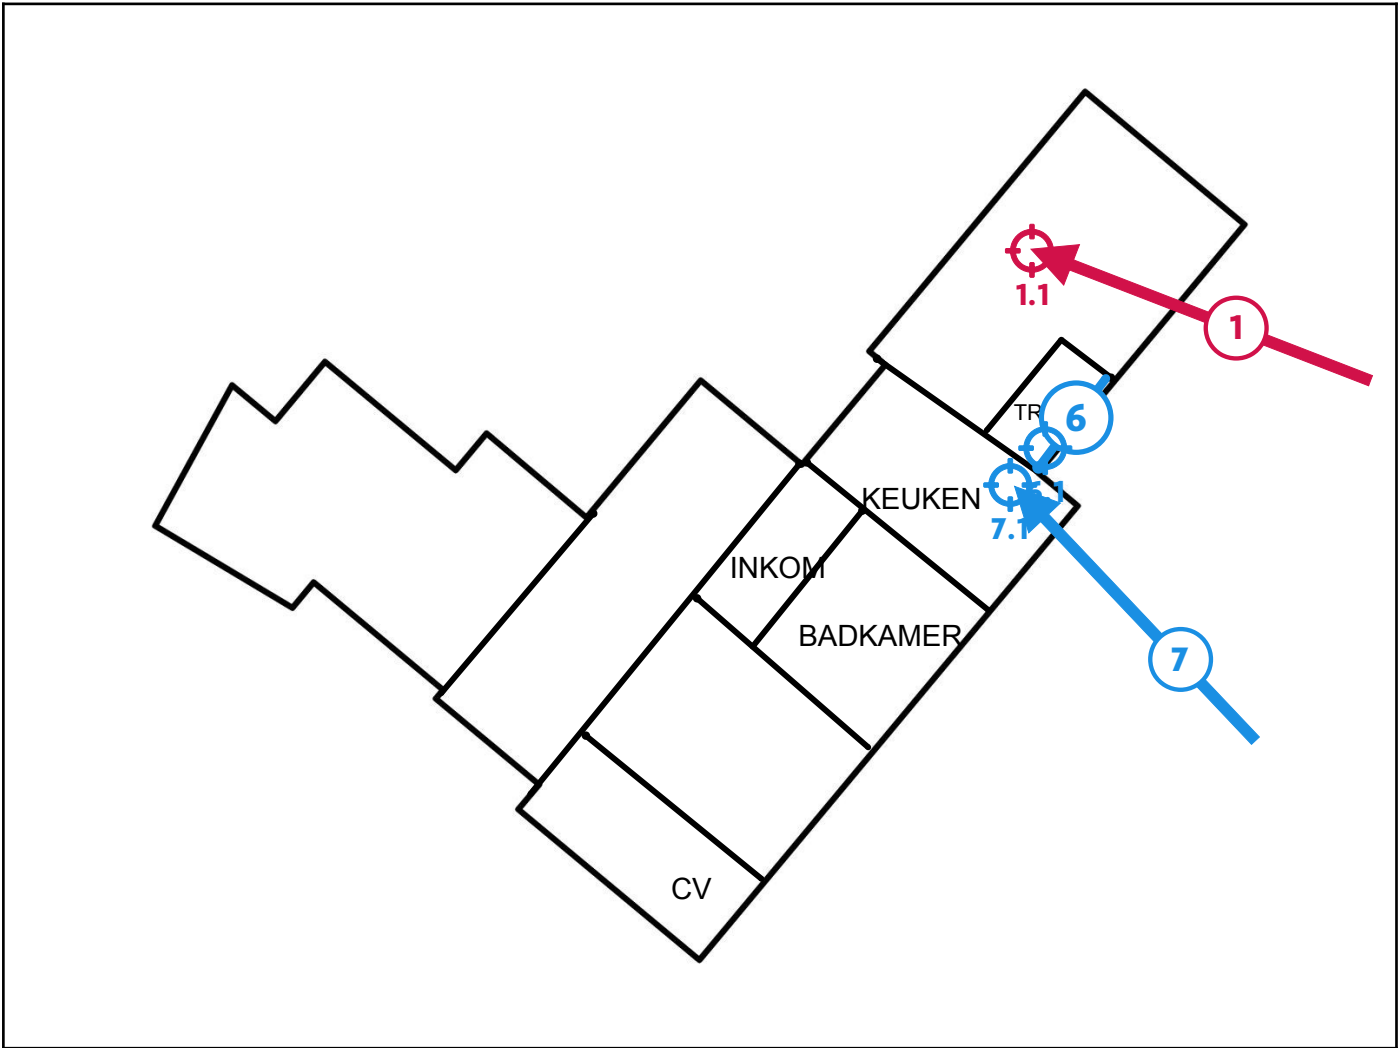
# Plan 1.1: Hoofdgebouw plan gelijkvloers

| Beschrijving | Type | Actie |
|---|---|---|
| 1. Kachelkoord | Asbestmateriaal | Dringend verwijderen |

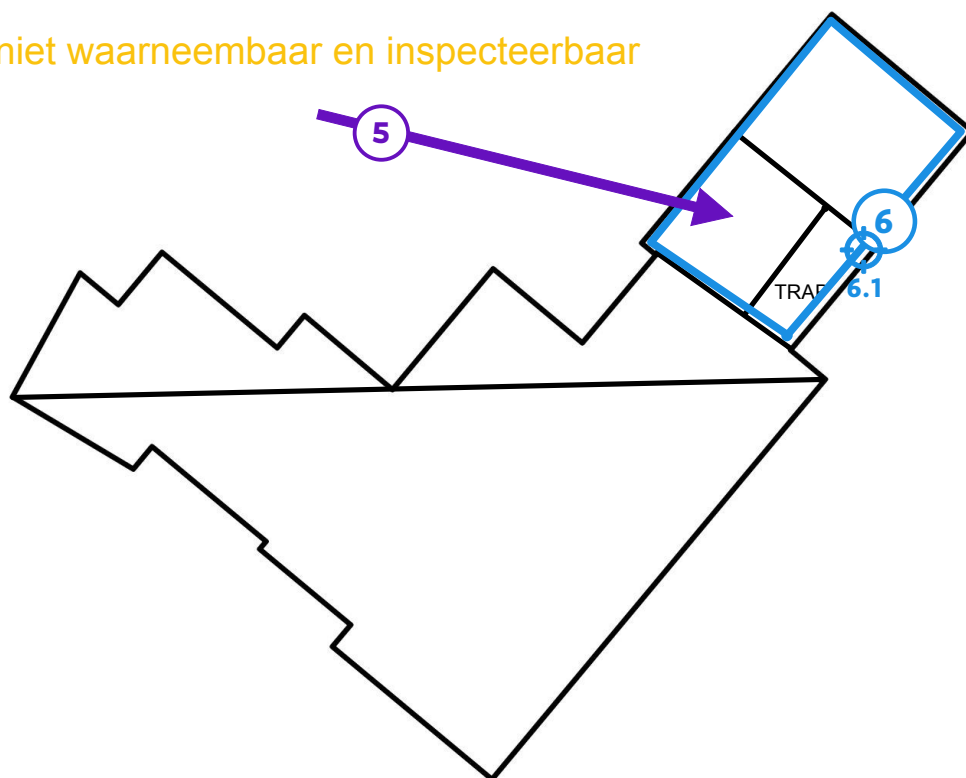
## Plan 1.2: Hoofdgebouw plan 1ste verdieping

Het onderdak is niet waarneembaar en inspecteerbaar

| Beschrijving | Type | Actie |
|---|---|---|
| 5. Onderdak | Beperking | - |

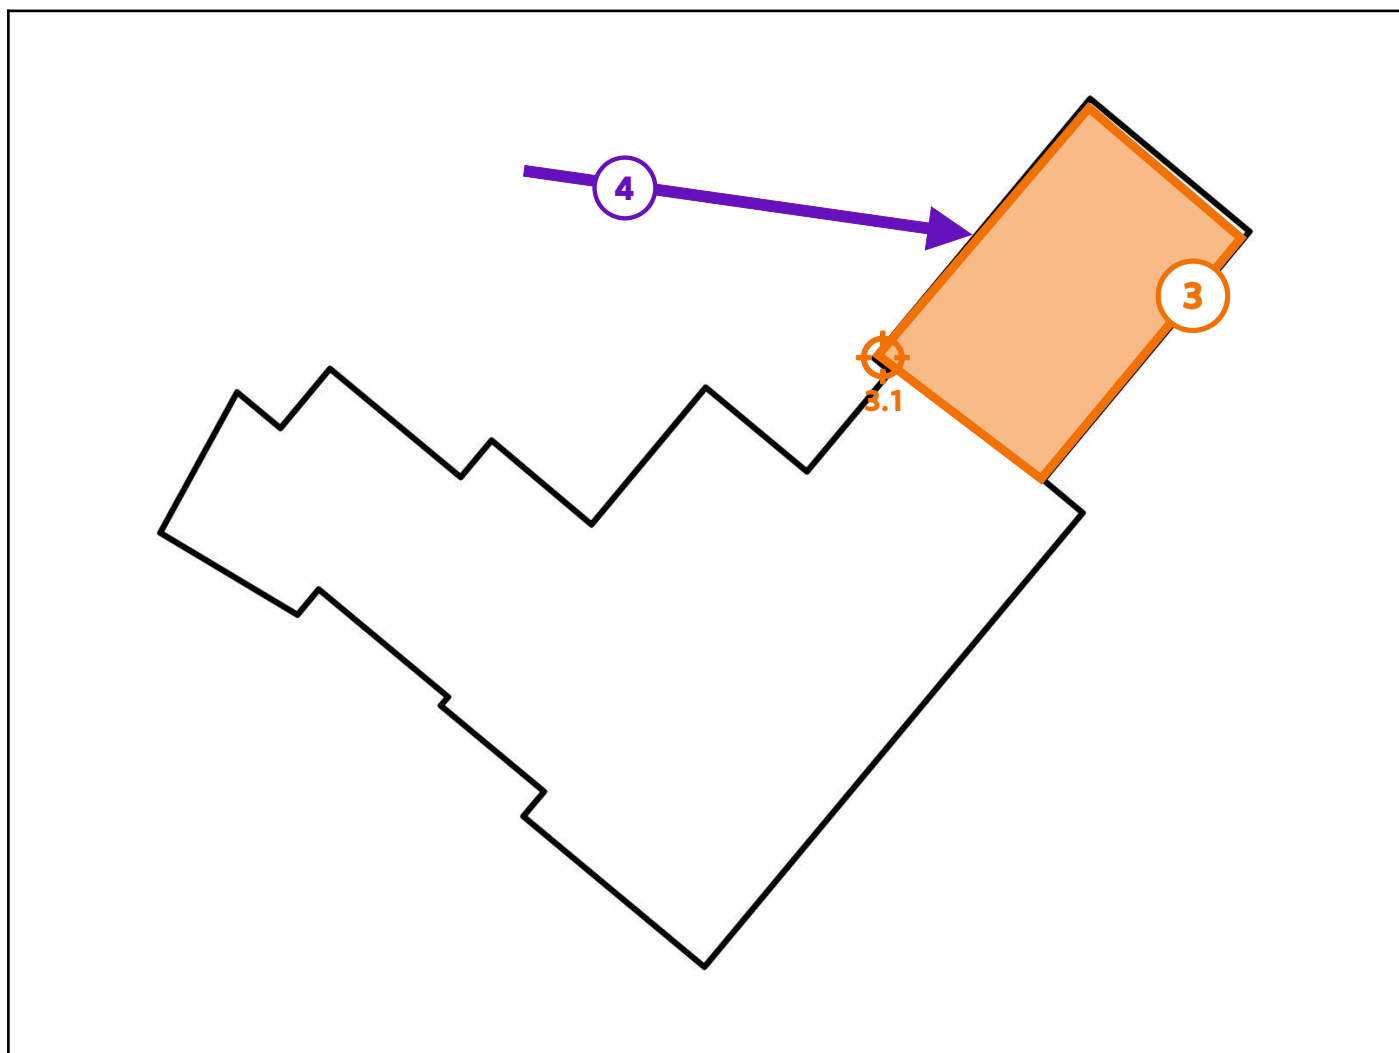
## Plan 1.3: Hoofdgebouw plan daken

| Beschrijving | Type | Actie |
|---|---|---|
| 3. Hoofddak leien | Asbestmateriaal | <a href="#">Verwijderen</a> |
| 4. Schoorsteen | Beperking | - |

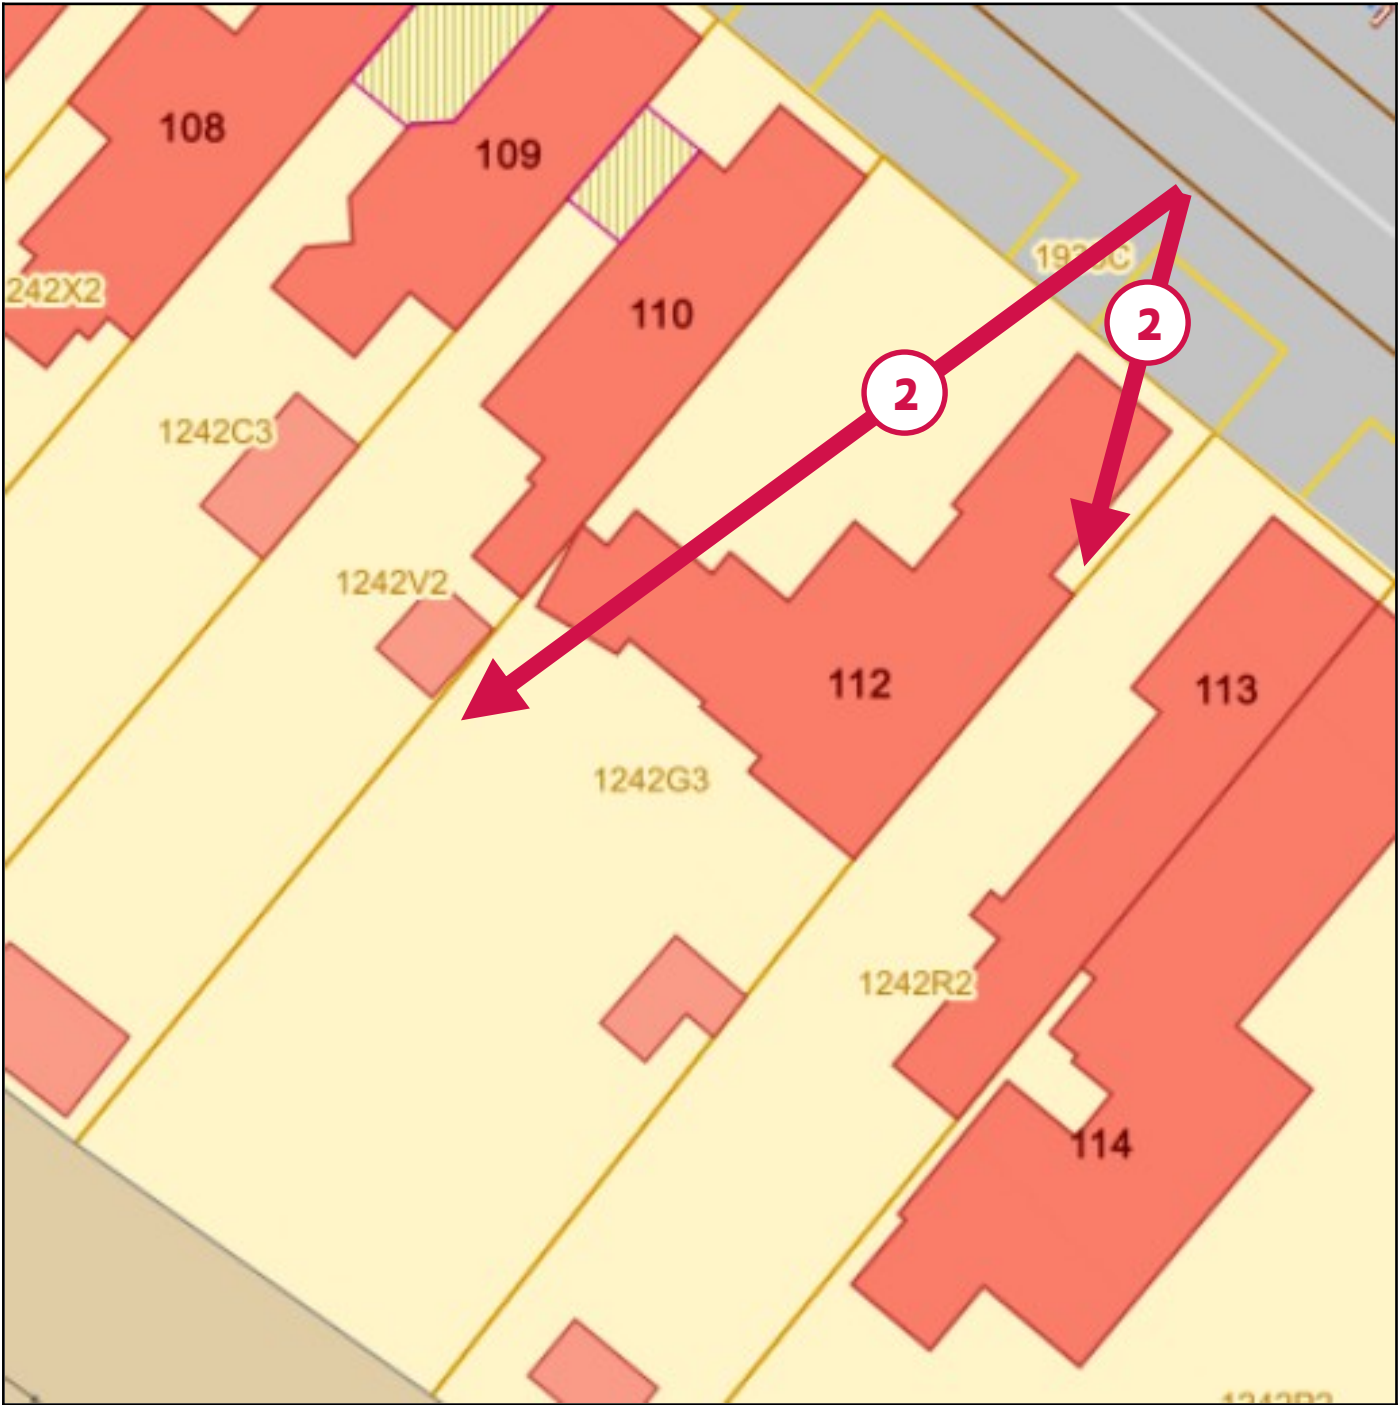
### Plan 3.1: Vaststellingen buiten de constructies

| Beschrijving | Type | Actie |
|---|---|---|
| 2. Golfplaten | Asbestmateriaal | Dringend verwijderen |

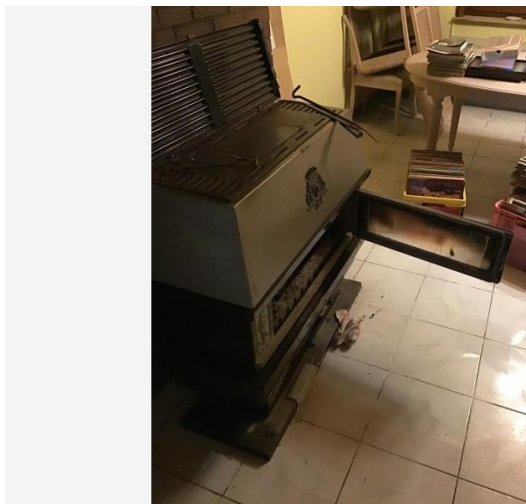
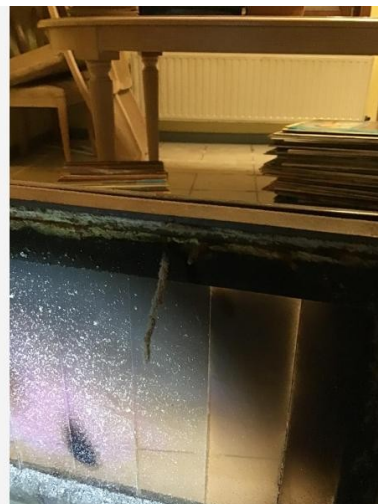
Het asbestmateriaal valt onder de mijlpaal van 2034.

**Dringend verwijderen**

| Eindbeoordeling materiaalrisico | Hoog materiaalrisico en/of hoge kans op vezelvrijgave |

| Gebondenheid | Categorie 3: niet-hechtgebonden met weinig of geen matrix |
| Asbestsoort (vezeltype) | Alleen chrysotiel |
| Asbestconcentratie | Hoog ( $\geq 50\%$ ) |
| Toestand van het materiaal | Zwaar beschadigd, zwaar verweerd |

| Beschrijving | Kachelkoord |

- Verwijder dit asbestmateriaal zo snel mogelijk. Volg de toestand goed op.

- Eenvoudige handelingen: mag via doe-het-zelf of door werknemer(s) met opleidingsattest eenvoudige handelingen  
We raden aan om de asbesttoepassing te laten verwijderen door een firma met een opleidingsattest eenvoudige handelingen.

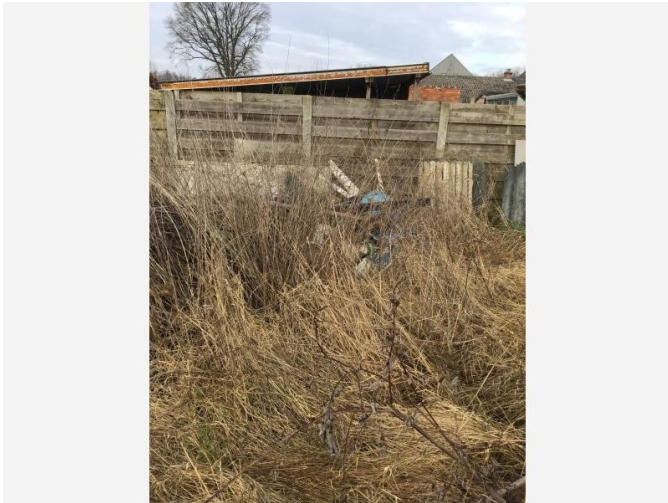
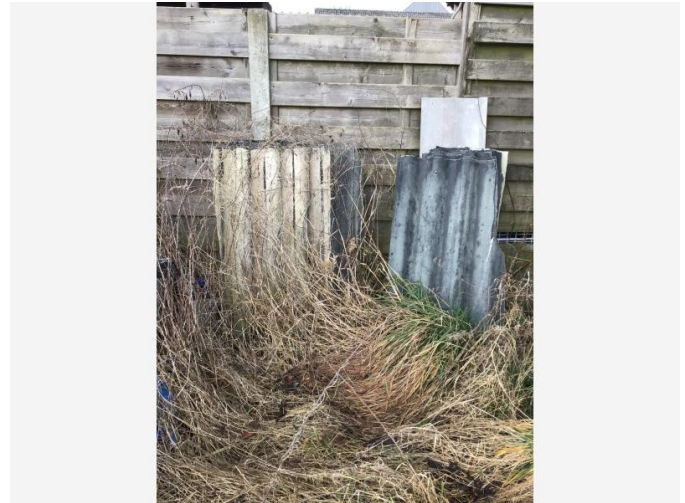
Het asbestmateriaal valt onder de mijlpaal van 2040.

**Dringend verwijderen**

| Beschrijving | Golfplaten |
| Type afvalstof | Betreft stock-voorraad of gedemonteerde asbestmaterialen |
| Asbestmaterialen | <ul style="list-style-type: none"><li>Dak- en gevelbekleding - Golfplaat</li></ul> |

- Verwijder het asbestafval.
- Voer bijkomende staalname(s) uit.

- Eenvoudige handelingen: mag via doe-het-zelf of door werknemer(s) met opleidingsattest eenvoudige handelingen  
We raden aan om de asbesttoepassing te laten verwijderen door een firma met een opleidingsattest eenvoudige handelingen.

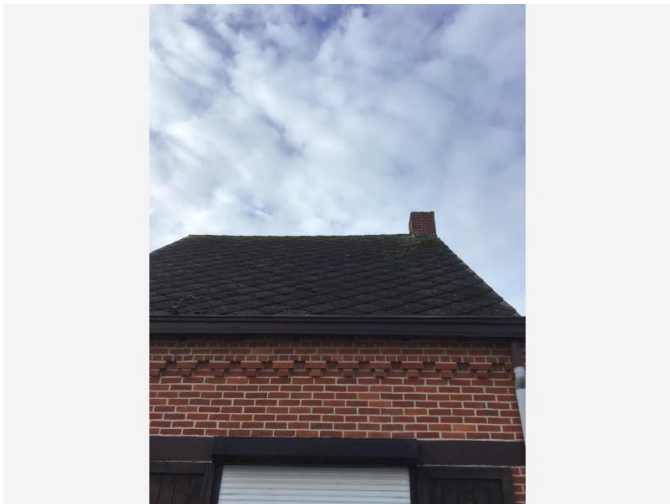
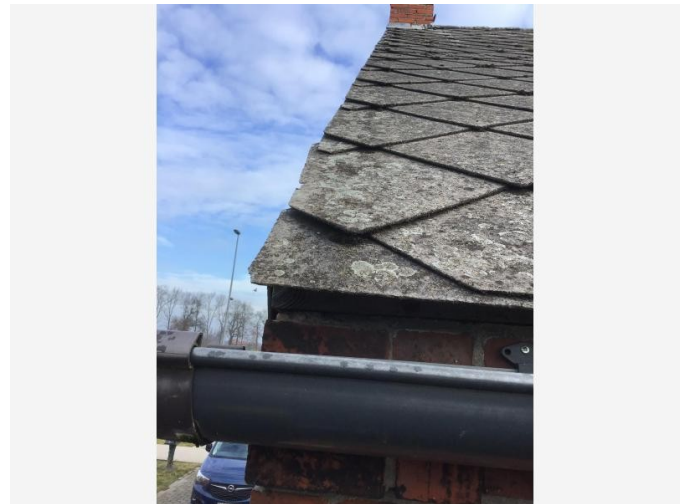
Het asbestmateriaal valt onder de mijlpaal van 2034.

Verwijderen

| Eindbeoordeling materiaalrisico | Verhoogd materiaalrisico en/of verhoogde kans op vezelvrijgave |

| Gebondenheid | Categorie 1: hechtgebonden in oorsprong |
| Toestand van het materiaal | Matig beschadigd, matig verweerd |

| Beschrijving | Hoofddak leien |

- Zorg voor een veilig beheer. Vermijd het beschadigen van het asbestmateriaal. Controleer de toestand jaarlijks op wijzigingen.
- Verwijder dit asbestmateriaal zo snel mogelijk. Volg de toestand goed op.
- Hemelwater dat afspoelt van asbestcement daken of gevels kan asbestdeeltjes bevatten. Gebruik het enkel voor gesloten circuits (bv. spoelen toiletten). Reinig na het vervangen van het dak of de gevel de dakgoten en regenwaterput of -ton om asbesthoudend sediment of slib te verwijderen

- Eenvoudige handelingen: mag via doe-het-zelf of door werknemer(s) met opleidingsattest eenvoudige handelingen  
We raden aan om de asbesttoepassing te laten verwijderen door een firma met een opleidingsattest eenvoudige handelingen.

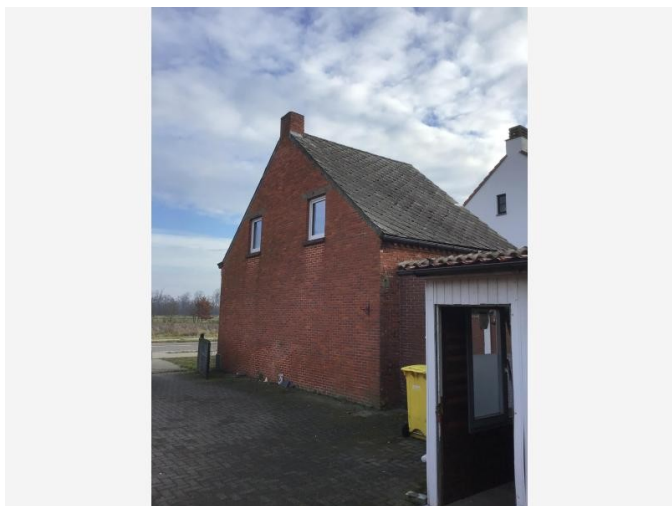
**Reden:** Het te onderzoeken materiaal situeert zich hoger dan 3,50 m te rekenen vanaf een veilige ondergrond

**Uitleg van de asbestdeskundige:** De binnenkant en de buitenkant van de schoorsteen zijn niet inspecteerbaar. In de periode dat deze woning werd gebouwd, werd mogelijks een asbesthoudend rookgaskanaal of een asbesthoudende beplating gebruikt aan de binnenzijde, asbesthoudende mastieken en bitumen aan de buitenzijde.

Indien bij werken asbestverdachte toepassingen inspecteerbaar zijn, dienen ze alsnog onderzocht te worden door een asbestdeskundige.

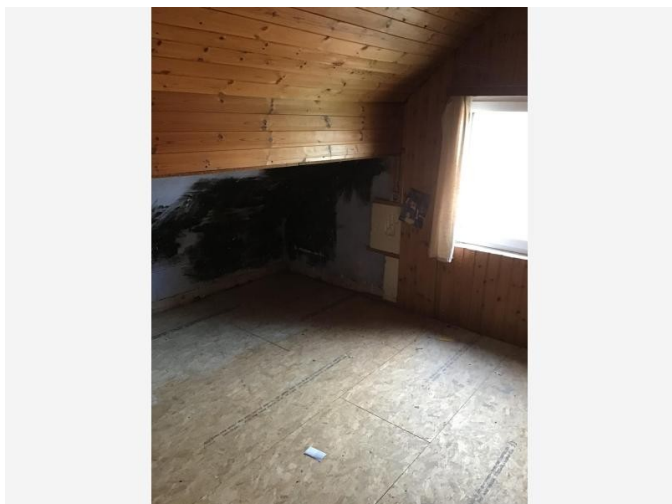
**Reden:** Niet inspecteerbaar

**Uitleg van de asbestdeskundige:** Het onderdak is zowel aan de binnenzijde als aan de buitenzijde niet waarneembaar noch inspecteerbaar.

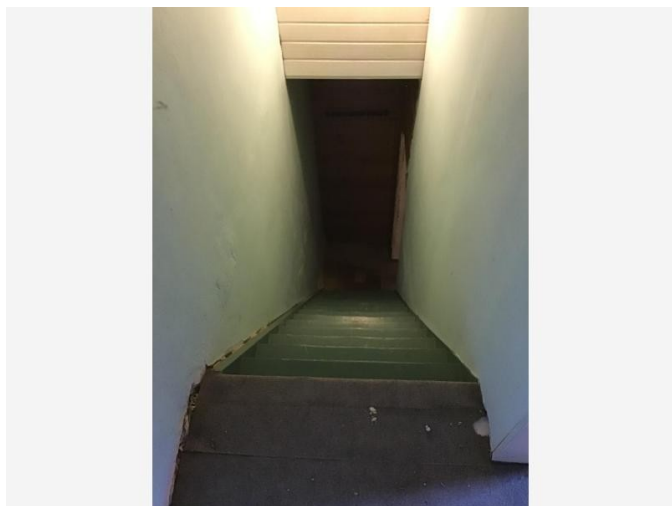
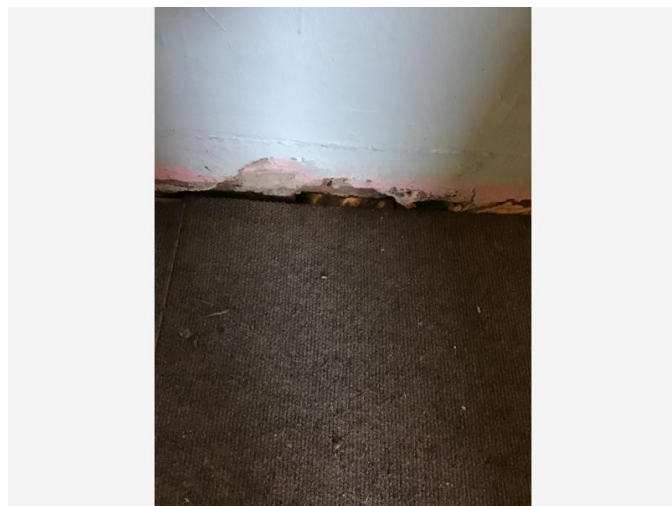
## Fiche 6: Pleisterwerk muren

Geen asbest

| # | Type | Referentie | Resultaat |
|---|---|---|---|
| 6.1 | Mengmonster | MM01 | Geen asbest |

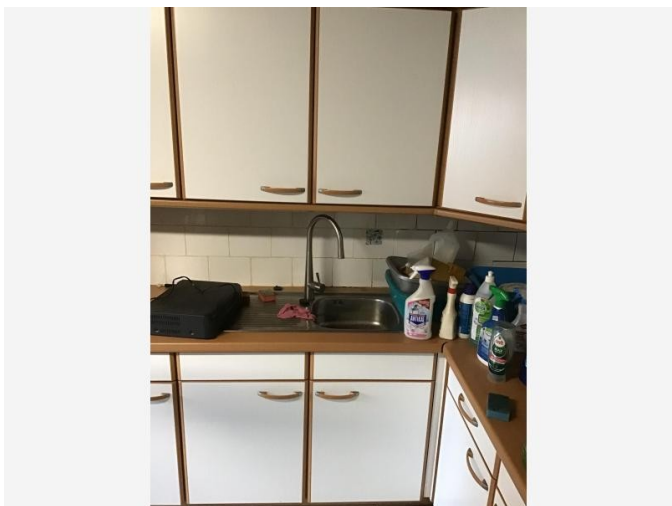
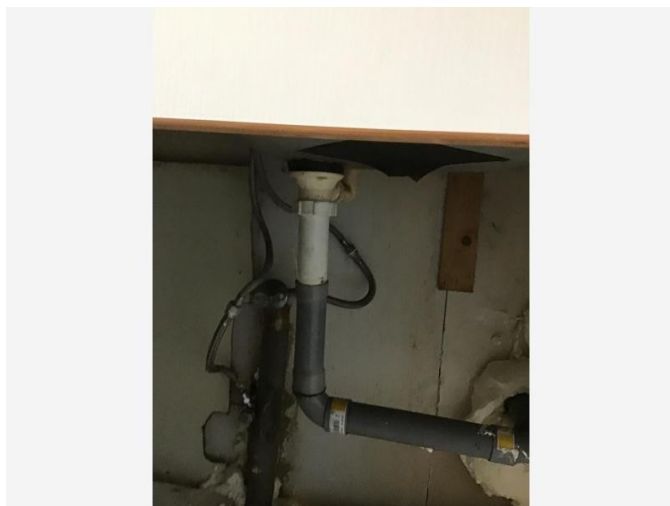
## Fiche 7: Keuken lekdreun

Geen asbest

| # | Type | Referentie | Resultaat |
|---|---|---|---|
| 7.1 | Puntmonster | MM04 | Geen asbest |

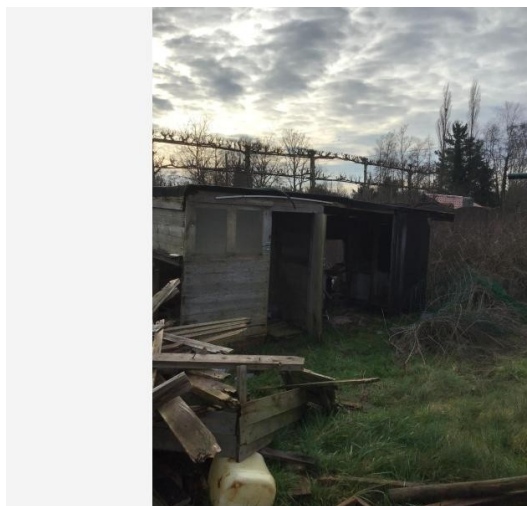
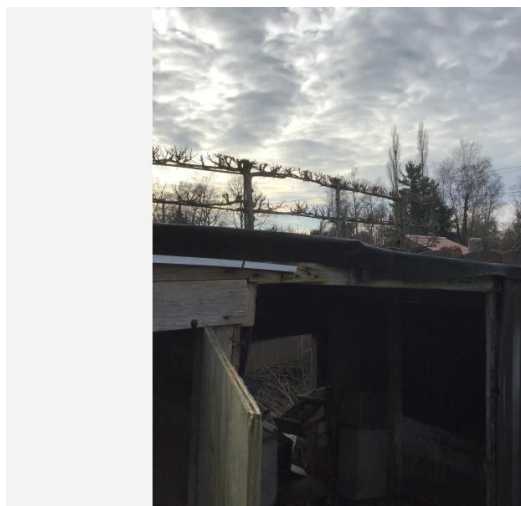
## Fiche 8: Roofing

Geen asbest

| # | Type | Referentie | Resultaat |
|---|---|---|---|
| 8.1 | Puntmonster | MM02 | Geen asbest |

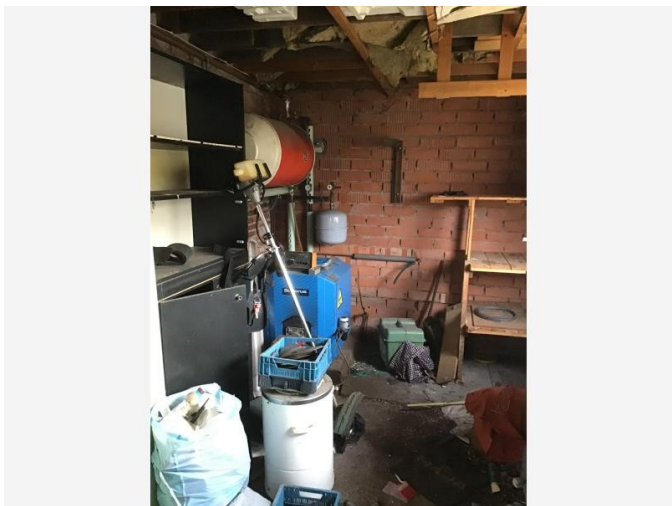
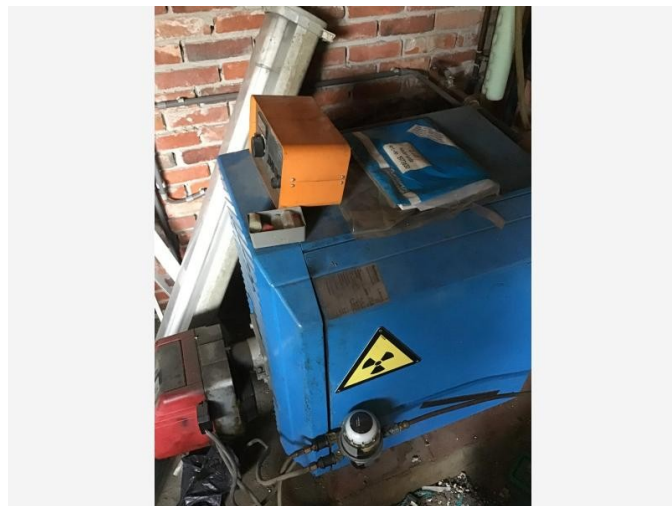
## Fiche 10: CV

| Beschrijving | Notitie | Terug te vinden op plannen |
|---|---|---|
| Fiche 10: CV | <p>De verwarmingsinstallatie dateert uit 1994.</p> <p>Mogelijk zijn er aan de binnenzijde nog asbesthoudende pakkingen, dichtingen en koorden aanwezig.</p> <p>Bij verwijdering moet deze afgevoerd worden naar een erkende inzamelaar.</p> | - |
