1 Introduction

Bâtiment : Habitation unifamiliale

Ouvrage : Les murs, sols et plafonds de l'habitation

Grand Chemin, 239 à Havinnes

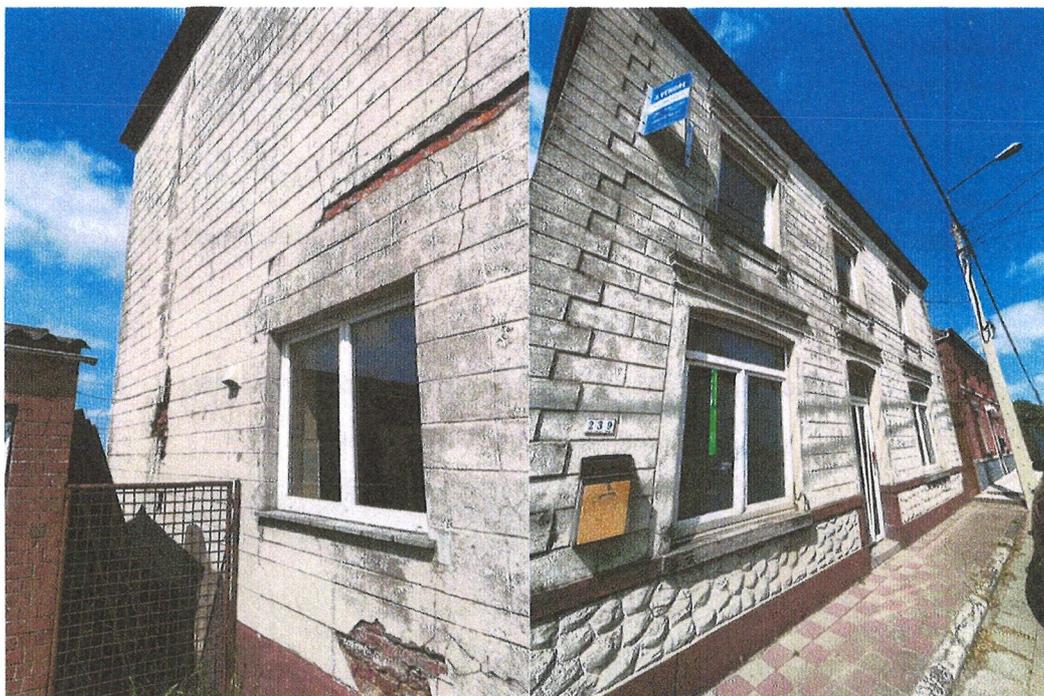
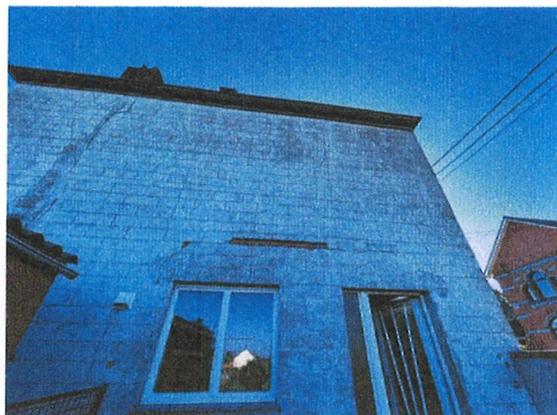
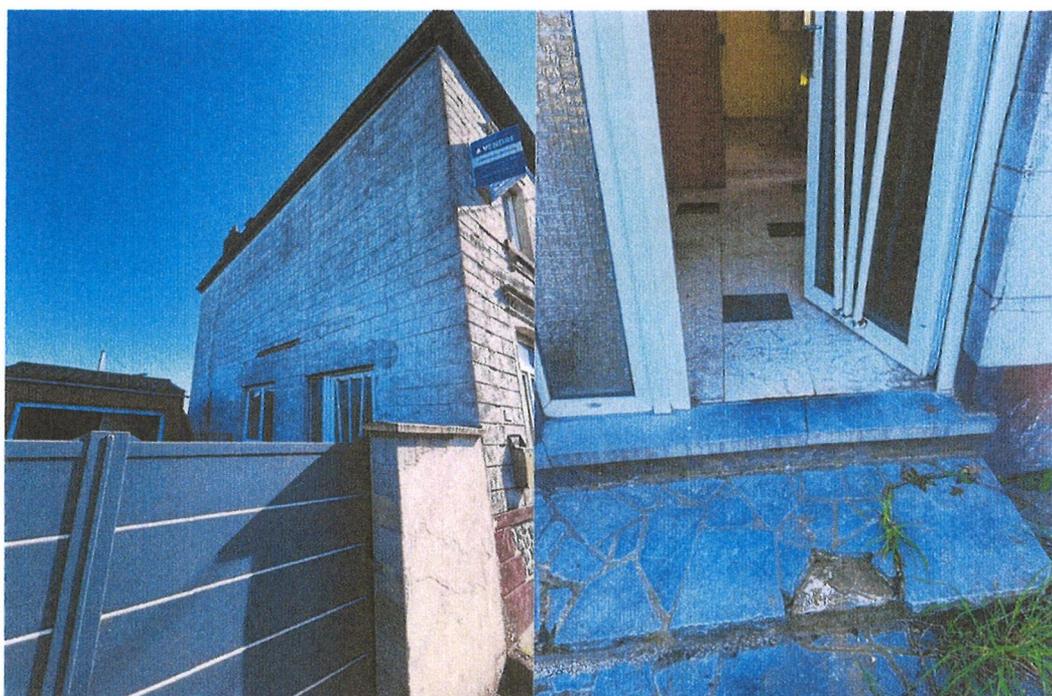
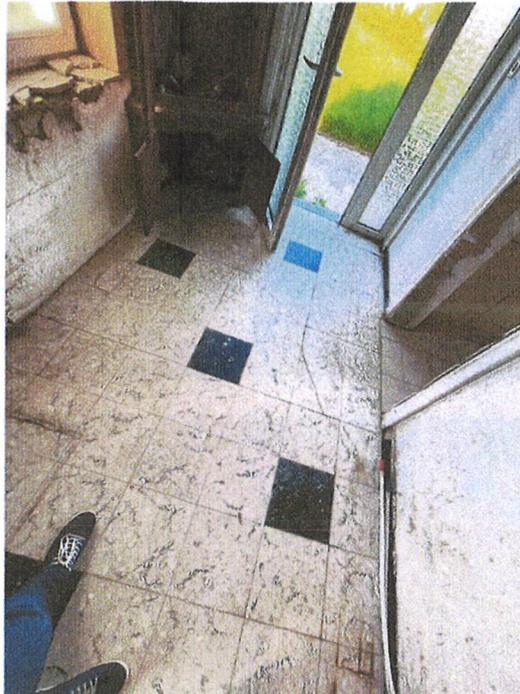
Figure 3 : Photos fissures

Des fissures et crevasses sont présentes sur des murs extérieurs de cette habitation. Principalement en façade avant et latérale gauche. D'autres fissures sont présentes sur le sol de l'entrée.

En ce qui concerne les fissures, la cause exacte des fissures n'a pas pu être révélée avec certitude lors de la visite.

Les dommages (fissures) présentes sont à prendre très au sérieux. C'est pourquoi, les préconisations présentées au point suivant de ce rapport doivent être mises en place dans les plus brefs délais.

Pendant cette période, les fissures extérieures devront être comblées à l'aide d'un produit (mastic) assurant l'étanchéité. La bonne étanchéité du colmatage est à vérifier, en cas de doute, il faut enlever le joint présent et le refaire avant la période de gel. En effet, un épisode de gel/dégel sur une fissure non ou mal comblée pourrait accroître la fissure.

La pose de bardage ou autre revêtement cachant les fissures est à déconseiller avant d'être certain que les fissures n'évoluent plus.

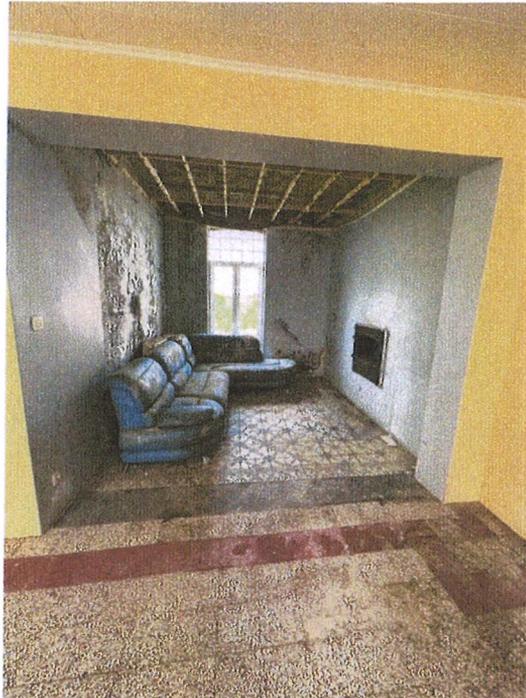
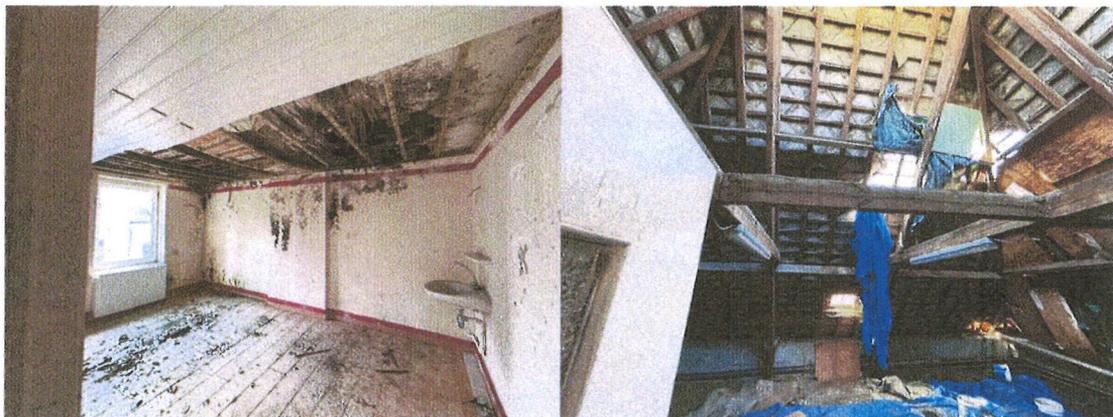
Figure 4 : Désordres (humidité)

L'ensemble de l'habitation a subi des désordres à la suite d'infiltrations d'eau par la toiture.

En ce qui concerne les infiltrations d'eaux ainsi que les dégâts éventuels liés, nous n'avons pu inspecter l'état des planchers en bois lors de la visite car ils étaient recouverts de plaques de plâtre ainsi que de parquets aux étages.

- Afin d'éviter que le bâtiment ne se détériore davantage à la suite des problèmes d'infiltrations d'eaux, il est indispensable de rendre le bâtiment étanche. Ensuite, les revêtements couvrant les planchers, les murs et la couverture devront être démontés afin de pouvoir constater leur état. En fonction de la situation, il faudra soit remplacer certains bois abimés, soit procéder au remplacement total d'un ou des deux planchers. Il faudra certainement procéder à des réparations complémentaires qui seront à déterminer une fois les revêtements démontés.

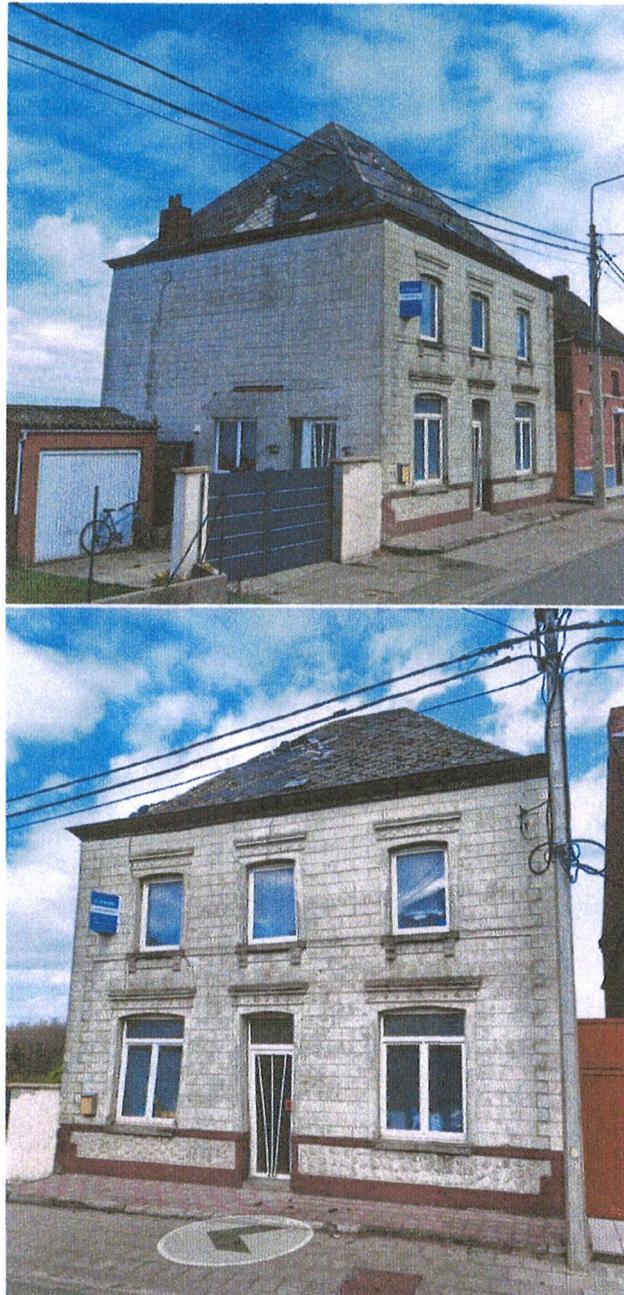
Figure 5 avril 2021

Nous pouvons observer sur ces images que les désordres (fissures) étaient déjà présents sur les photos datant du mois d'août 2009, leur évolution est donc modérée.

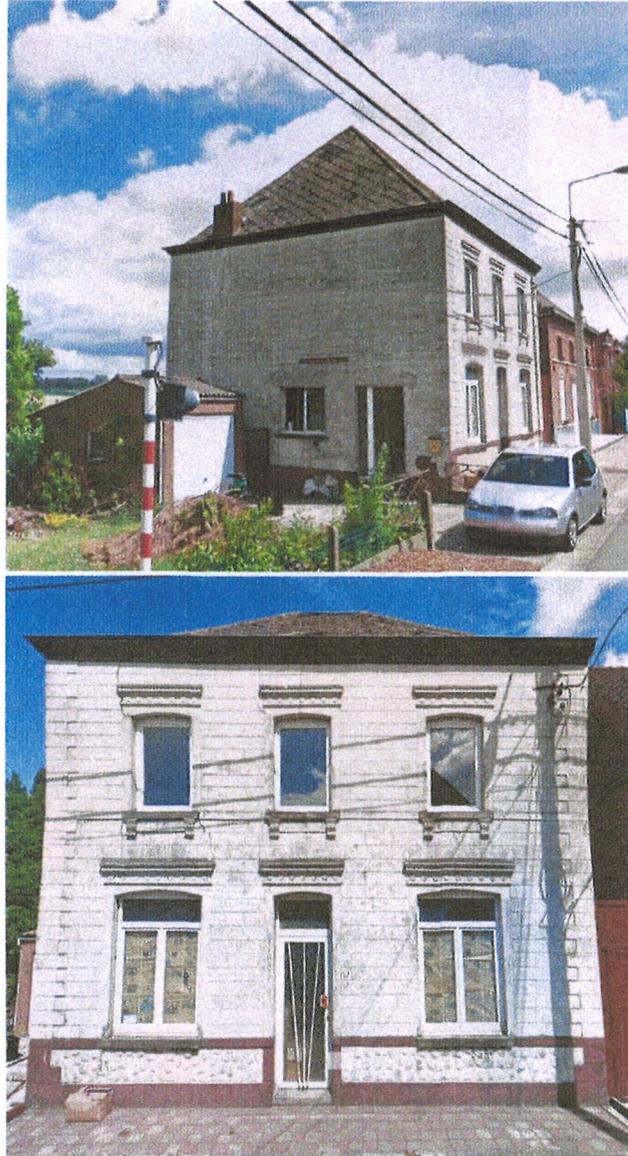
Figure 7 : juillet 2013

Auparavant, des grands arbres étaient présents à proximité de l'habitation. Ces derniers peuvent être à l'origine d'une dessiccation encore plus importante du sol. Cependant, ces arbres ont été coupés entre 2009 et 2013 et les fissures continuent d'évoluer.

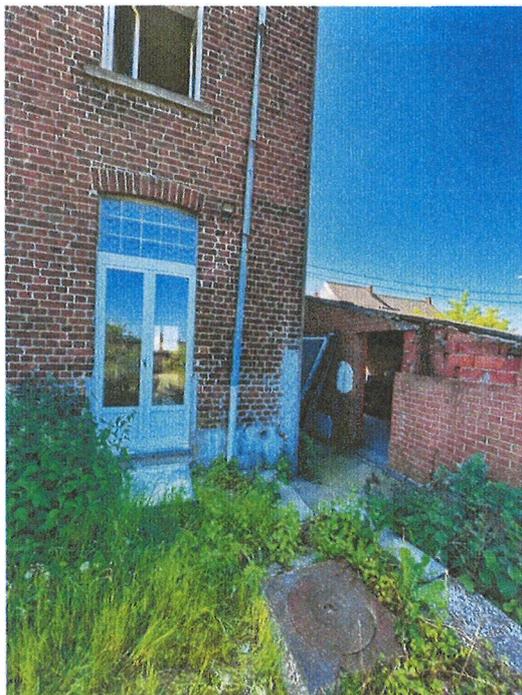
Figure 9 : Réseau d'égouttage présent à l'arrière de l'habitation

La première consiste à un problème du réseau d'égouttage. Cette solution est la plus facile à vérifier. C'est pourquoi, nous recommandons de réaliser une inspection de l'ensemble du réseau d'égouttage via endoscopie.

La fuite d'une partie ou de l'entièreté du réseau d'égouttage à certains endroits donne au bâtiment une charge de sol verticale différentielle avec des contraintes variables et des fissures en conséquence.

- Afin d'écartier l'hypothèse d'un problème du réseau d'égouttage, une inspection de l'ensemble du réseau via une caméra endoscopique est à prévoir. À la suite de cela, le rapport devra nous être fourni afin de confirmer ou infirmer cette hypothèse.
