# Asbestinventarisatattest

Sint-Hubertusstraat 35/6, 3500 Hasselt

Attestnummer : 20260619-000367.000

Uitgegeven op : 19.06.2026

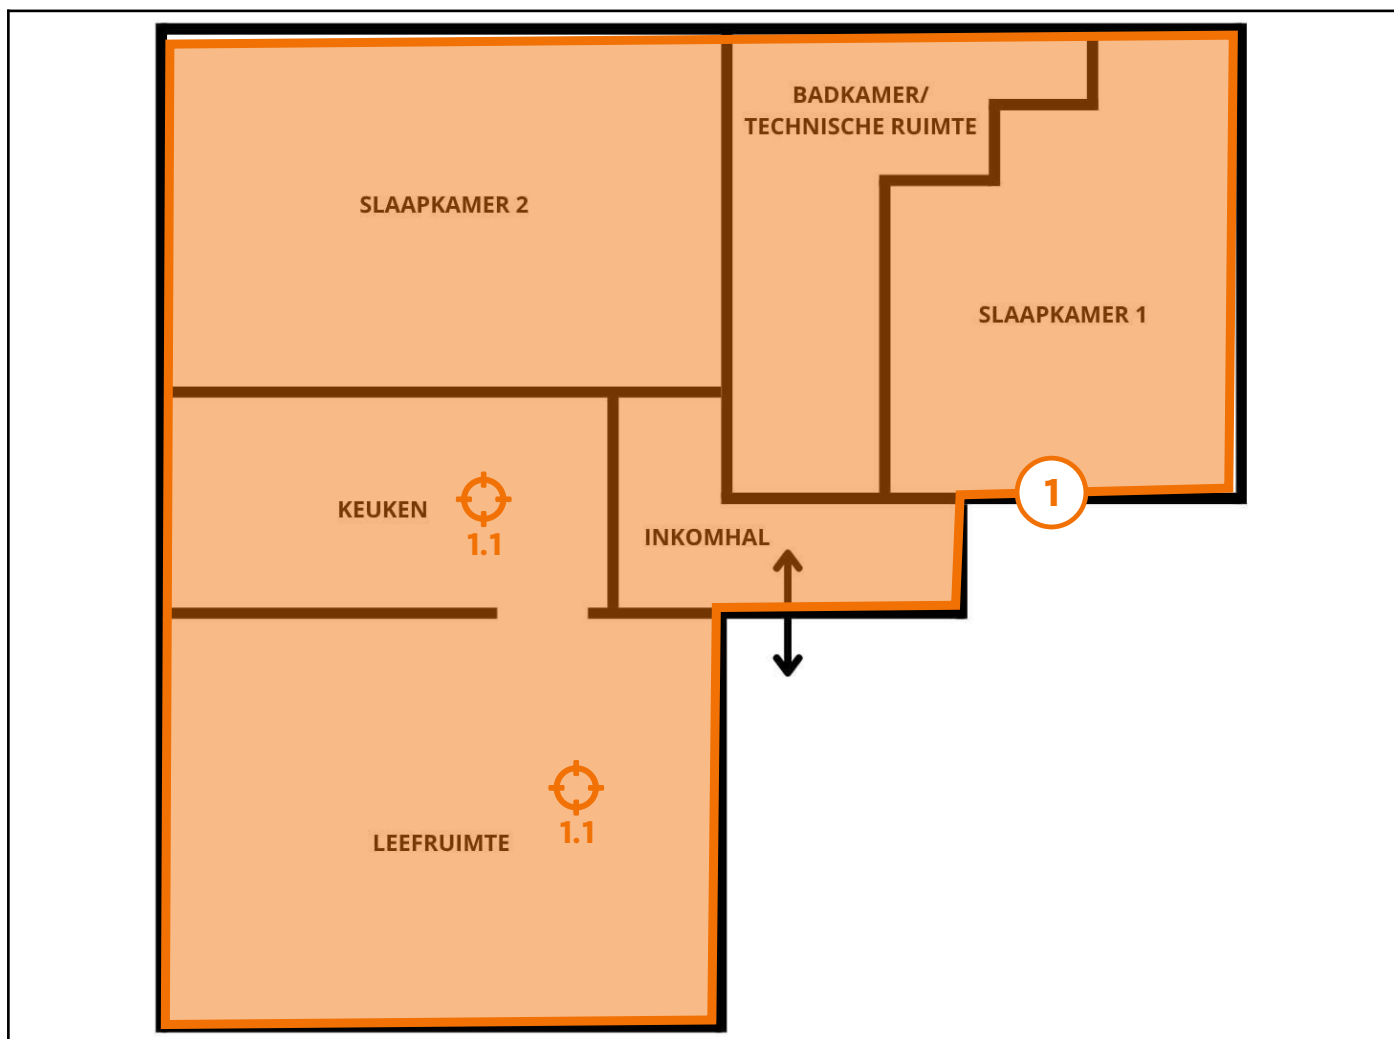
## Plan 1.2: Grondplan verdieping +2 kopie

| Beschrijving | Type | Actie |
|---|---|---|
| 1. Pleisterwerk plafonds | Asbestmateriaal | Maatregelen nemen |

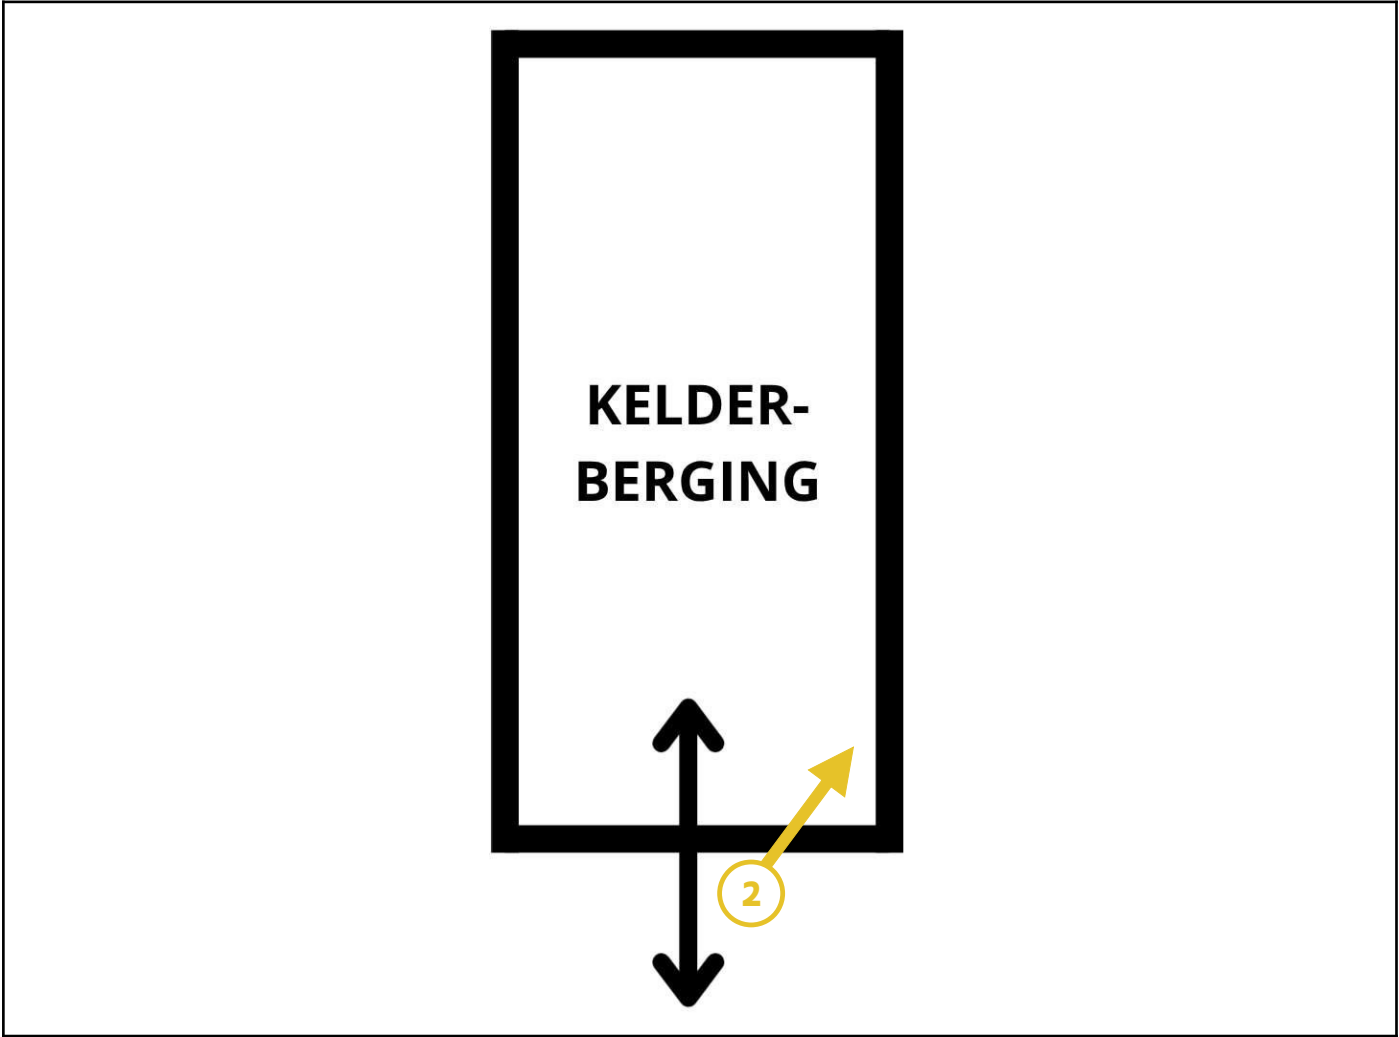
# Plan 1.3: Kelderberging

| Beschrijving | Type | Actie |
|---|---|---|
| 2. Bakeliet schakelaar en lamparmatuur | Asbestmateriaal | Zorgvuldig beheren |

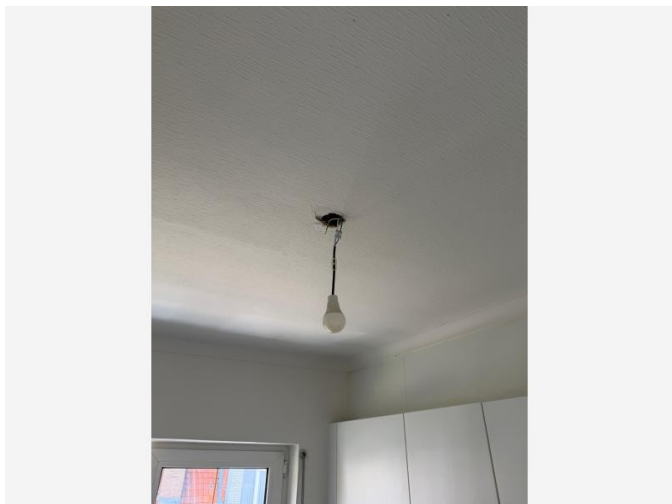
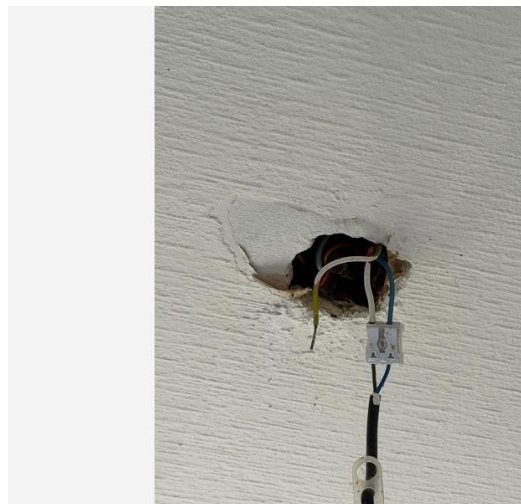
| Fiche 1: Pleisterwerk plafonds..... | 11 |

| Eindbeoordeling materiaalisico | Verhoogd materiaalisico en/of verhoogde kans op vezelvrijgave |

| Gebondenheid | Categorie 2: niet-hechtgebonden met matrix |
| Asbestsoort (vezeltype) | Alleen chrysotiel aanwezig |
| Asbestconcentratie | Laag (< 50%) |
| Afschermingsgraad van het gehele materiaal | Geheel of deels vrij aan binnenluchtstromen |
| Toestand van het materiaal | Licht beschadigd, licht verweerd. Intacte calciumsilicaatplaat of materiaal met categorie 3-gebondenheid |

| # | Type | Referentie | Resultaat |
|---|---|---|---|
| 1.1 | Mengmonster | MM02 | Chrysotiel |

- Zorg voor een veilig beheer. Vermijd het beschadigen van het asbestmateriaal. Controleer de toestand jaarlijks op wijzigingen.
- Scherm in afwachting van verwijdering het asbestmateriaal af van luchtstromingen en verstoring: bijvoorbeeld door het te verpakken, te fixeren, af te dekken, signalisatie - afbakening aan te brengen, ...
- Zorg voor een veilig beheer en verwijder dit asbestmateriaal wanneer het bij werken eenvoudig bereikbaar wordt. Controleer de toestand jaarlijks op wijzigingen.
- Verwijder dit asbestmateriaal zo snel mogelijk. Volg de toestand goed op.
- Voer binnenluchtmetingen uit om actuele blootstellingsrisico's in de binnenlucht te monitoren.
- Voer bijkomende staalname(s) uit.

- Hermetische zone (erkend asbestverwijderaar)  
Het asbest is homogeen vermengd in het pleisterwerk en kan bij verwijdering grote hoeveelheden respirabele asbestvezels vrijstellen. Om verspreiding van vezels te voorkomen dient de verwijdering te

gebeuren in een hermetisch afgesloten zone door een erkend asbestverwijderaar volgens de geldende regelgeving.

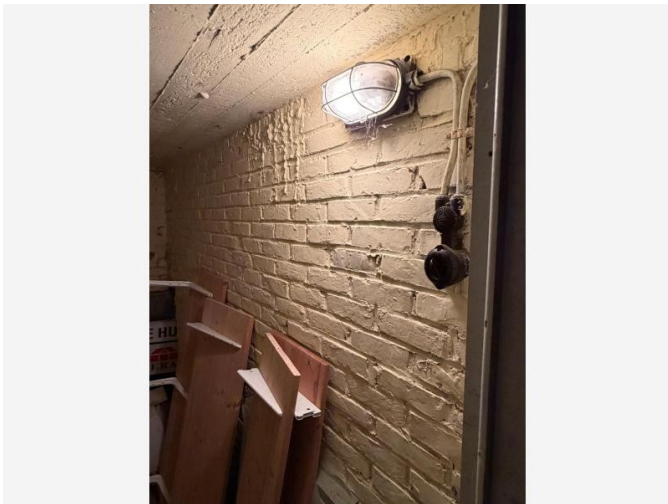
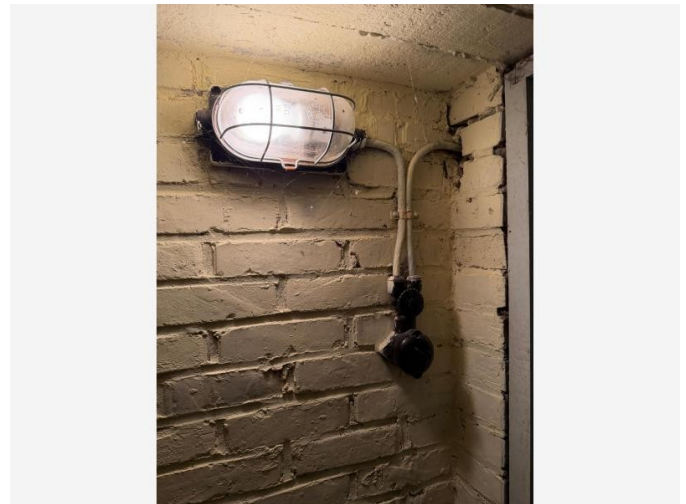
| Fiche 2: Bakeliet schakelaar en lamparmatuur..... | 14 |

| Eindbeoordeling materiaalrisico | Laag materiaalrisico en/of verlaagde kans op vezelvrijgave |

| Gebondenheid | Categorie 1: hechtgebonden in oorsprong |
| Asbestsoort (vezeltype) | Crocidoliet aanwezig |
| Toestand van het materiaal | Onbeschadigd, niet verweerd |

- Zorg voor een veilig beheer. Vermijd het beschadigen van het asbestmateriaal. Controleer de toestand jaarlijks op wijzigingen.
- Voer bijkomende staalname(s) uit.

- Eenvoudige handelingen: mag via doe-het-zelf of door werknemer(s) met opleidingsattest eenvoudige handelingen  
Raadpleeg de actuele wetgeving op de website van OVAM. Onder strikte voorwaarden kan het eventueel toegestaan zijn om deze toepassing zelf te verwijderen. Bij twijfel wordt echter sterk aangeraden om een erkende asbestverwijderaar te raadplegen. Zorg er bovendien voor dat u zich goed informeert via de websites van OVAM en andere officiële bronnen over de vereiste persoonlijke beschermingsmaatregelen en de richtlijnen voor het veilig verwijderen van asbest.

Houd er rekening mee dat deze toepassingen vaak onder spanning staan. Het is daarom aan te raden om ook een elektricien te raadplegen, aangezien het werken aan of verwijderen van deze toepassingen specifieke technische kennis vereist.

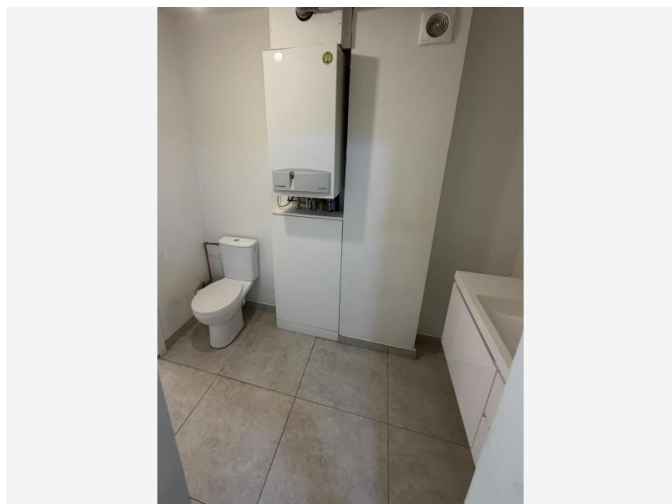
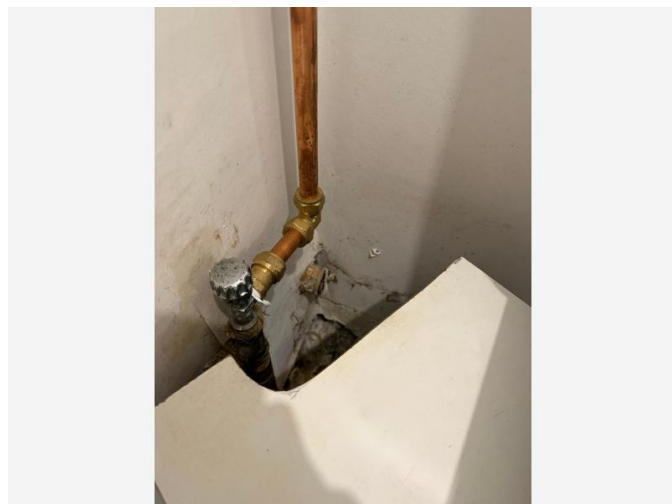
## Fiche 3: Pleisterwerk wanden

Geen asbest

| # | Type | Referentie | Resultaat |
|---|---|---|---|
| 3.1 | Mengmonster | MM01 | Geen asbest |
