# Asbestinventarisatetest

Sint-Amandsstraat 47, 8800 Roeselare

Attestnummer : 20230411-000136.000

Uitgegeven op : 11.04.2023

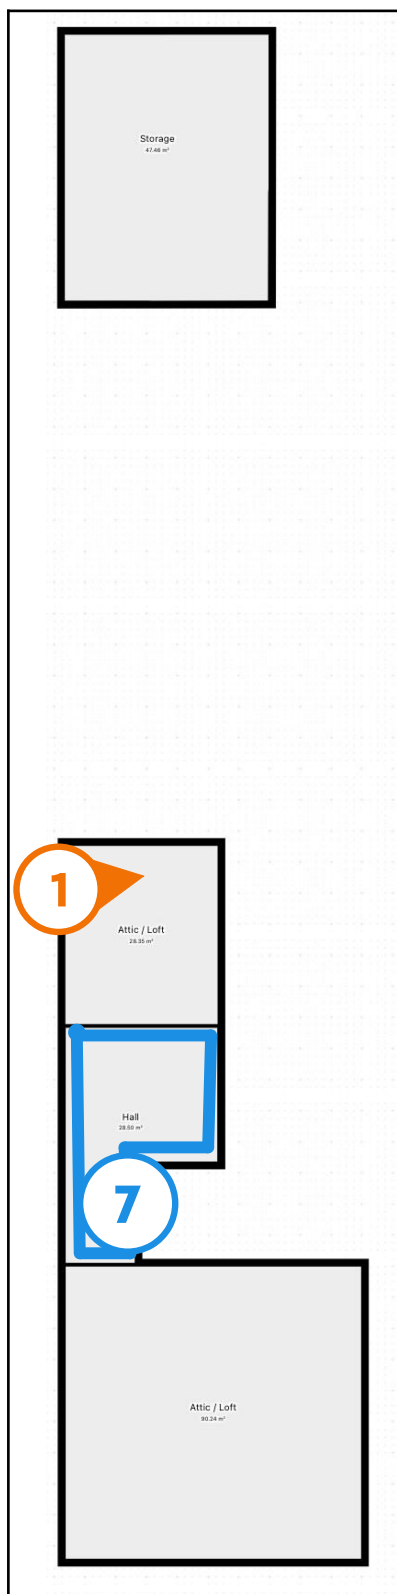
## Plan 1.3: Zolderplan

1. Schoorsteen - Dak	Asbestmateriaal	<a href="#">Verwijderen</a>
7. Muren - Pleisterwerk	Geen asbest	-

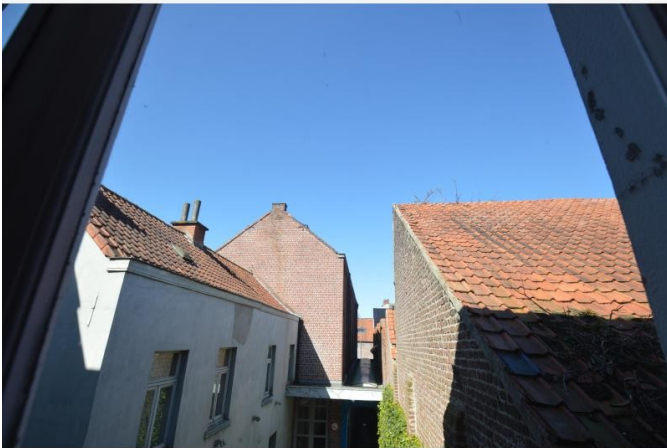
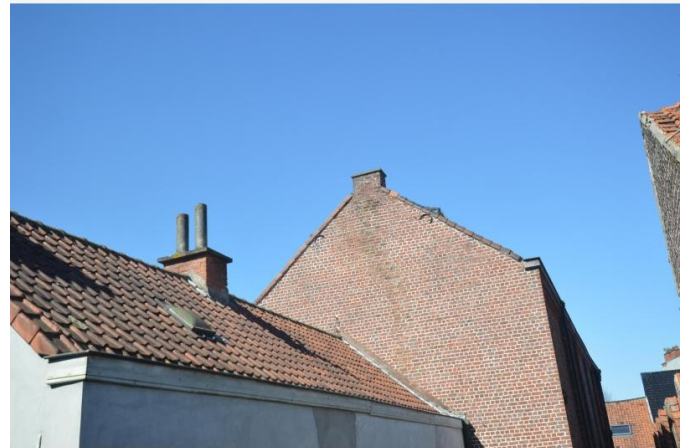
Het asbestmateriaal valt onder de mijlpaal van 2040.

Eindbeoordeling materiaalrisico	Verhoogd materiaalrisico en/of verhoogde kans op vezelvrijgave
---------------------------------	--

Gebondenheid	Categorie 1: hechtgebonden in oorsprong
Asbestsoort (vezeltype)	Crocidoliet aanwezig
Asbestconcentratie	Laag (< 50%)
Afschermingsgraad van het gehele materiaal	Geheel of deels vrij aan de buitenlucht
Toestand van het materiaal	Matig beschadigd, matig verveerd

Beschrijving	Schoorsteen - Dak
Omgeving	Buiten
Primaire drager	Ruimteverwarming
Asbestmateriaal	Buis, koker, leiding, pijp, doorvoer
Bindmiddel van asbestmateriaal	Cement
Gebondenheid op basis van bindmiddel	Hecht
Hoeveelheid (lengte - omtrek - dikte - aantal)	<ul style="list-style-type: none"><li>1,50 m - 40,00 cm - 3,00 cm - 2 stuks</li></ul>
Totaal volume	0,036 m <sup>3</sup>
Eenvoudig bereikbaar	Ja
Bevestigingswijze	<ul style="list-style-type: none"><li>Verlijmd, ingegoten, versmeerd</li></ul>
Identificatiemethode	Vaststelling zonder monsternamen

Verwijderen

- Verwijder dit asbestmateriaal zo snel mogelijk. Volg de toestand goed op.

- Eenvoudige handelingen: mag via doe-het-zelf of door werknemer(s) met opleidingsattest eenvoudige handelingen  
Bevindt het asbest zich buiten uw woning of gebouw. Dan mag u de volgende toepassing zelf wegnemen: hechtgebonden asbest dat beschadigd is. Let op dat er schadelijke asbestvezels vrij ingeademd kunnen worden. U mag enkel beschadigd of verweerd asbest verwijderen indien: er niemand anders in de buurt is en de asbesttoepassing niet verder beschadigd raakt of vergruist.

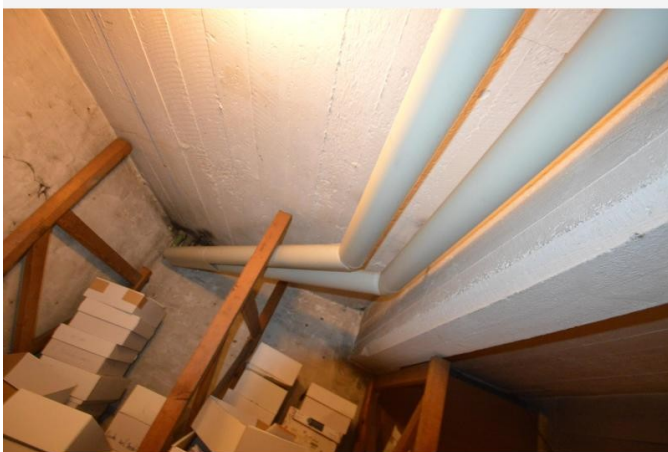
De leidingisolatie in de kelders bestaat onder de woning uit beton, onder de gallerij zijn kunststof isolatiestukken gebruikt.

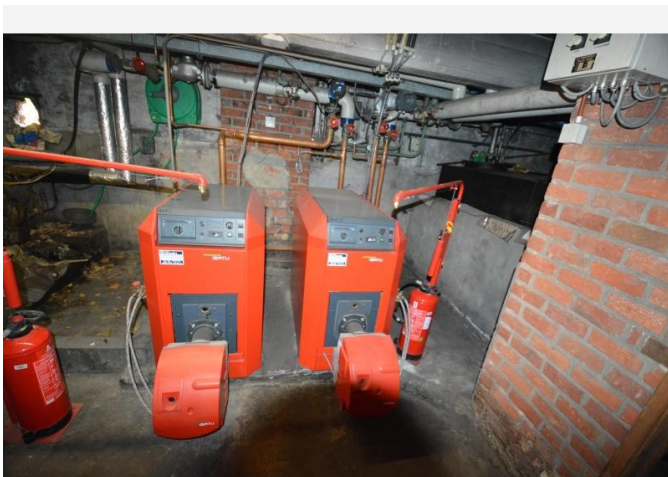
De verwarmingsketel is van bouwjaar 2002 en 2005.

Asbestverdacht materialen (bv; pakkingen, asbestkoord, verbindingen voor buizen of kanalen, brandwerende materialen, ...) kunnen bijgevolg niet in het toestel aanwezig zijn.

Er werden ook geen asbesthoudende beplating onder of rondom de verwarmingsketel waargenomen.

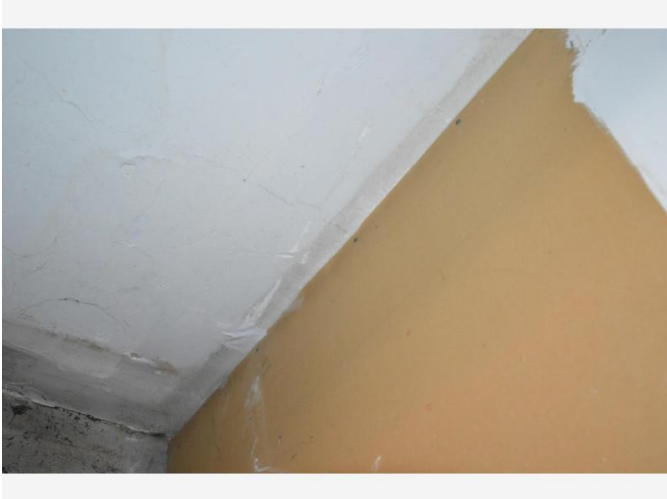
Bij sommige muren (gallerij) is geen pleisterwerk waar te nemen (Vernieuwde gyproc).

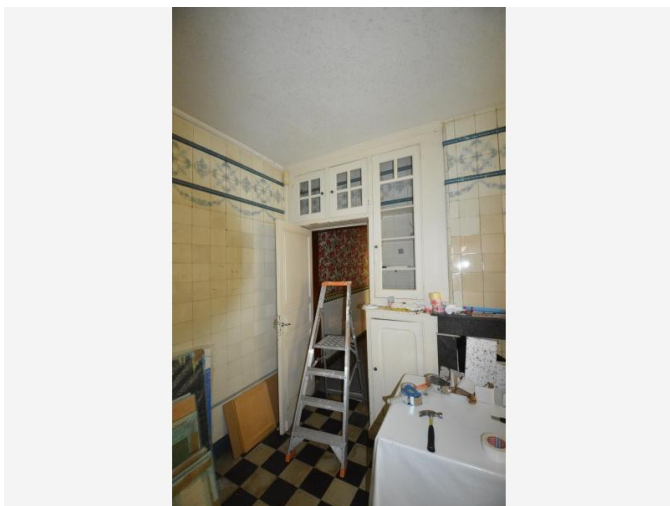
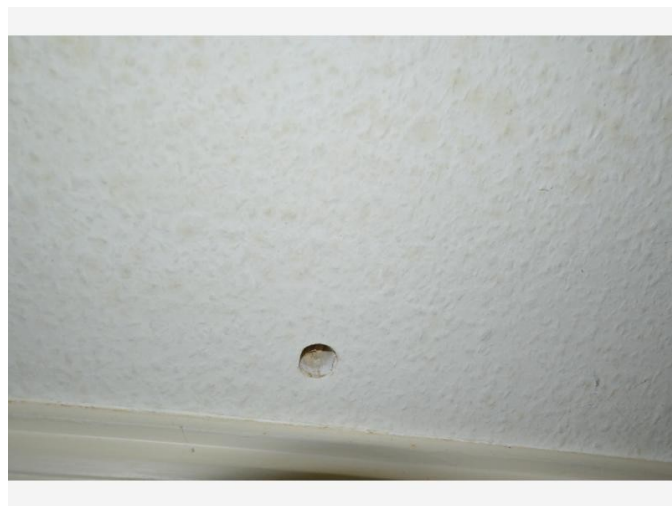
## Fiche 5: Plafond - Pleisterwerk

Geen asbest

#	Type	Referentie	Resultaat
5.1	Mengmonster	69443 - 2	Geen asbest

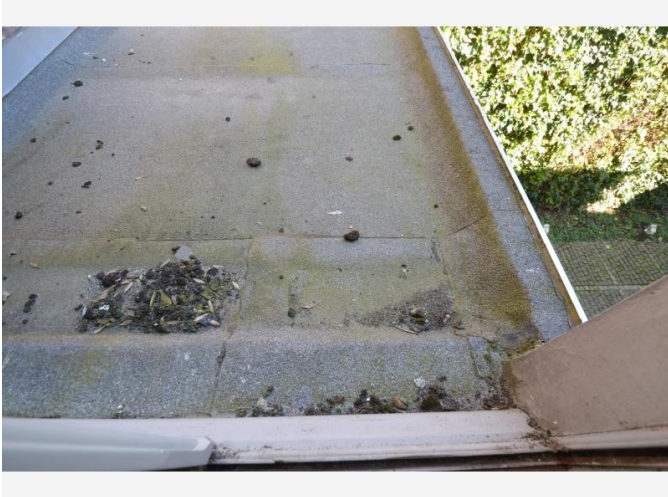
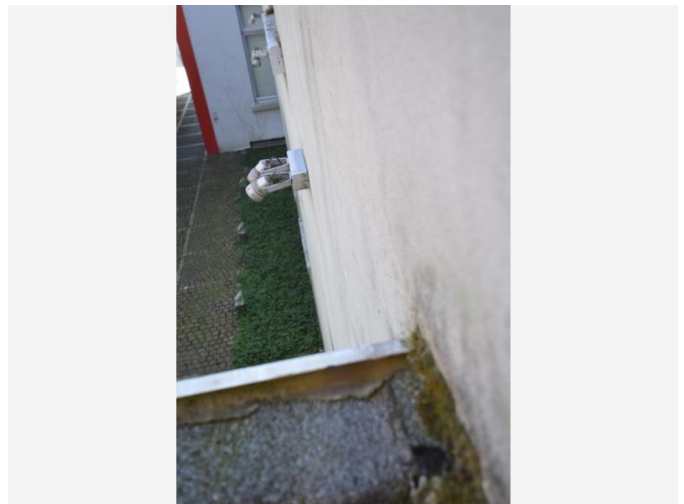
## Fiche 6: Roofing - Plat dak

Geen asbest

#	Type	Referentie	Resultaat
6.1	Mengmonster	69443 - 3	Geen asbest

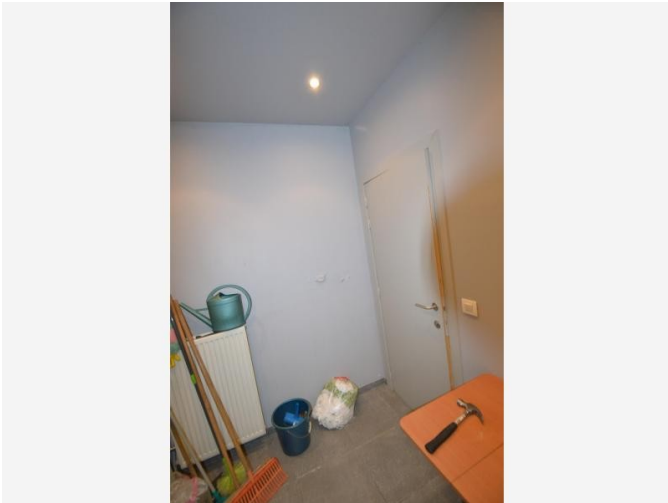
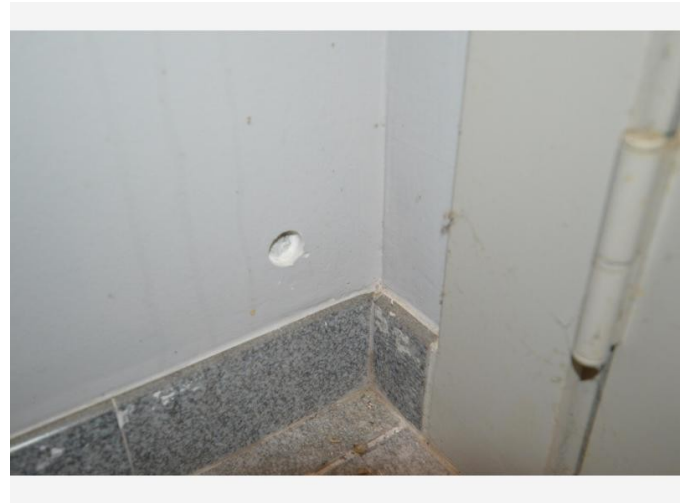
Geen asbest

#	Type	Referentie	Resultaat
7.1	Mengmonster	69443 - 1	Geen asbest

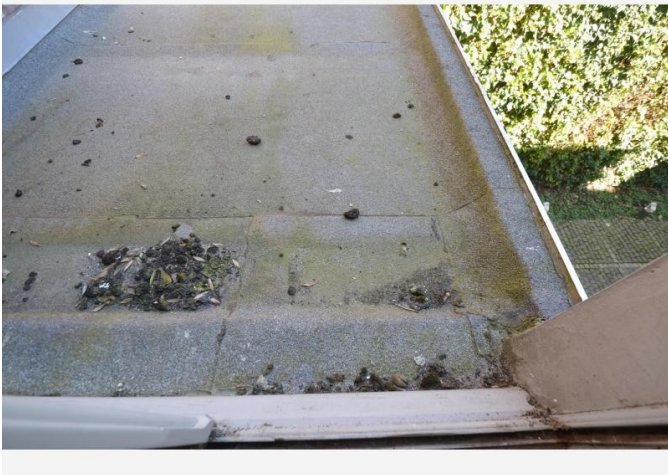
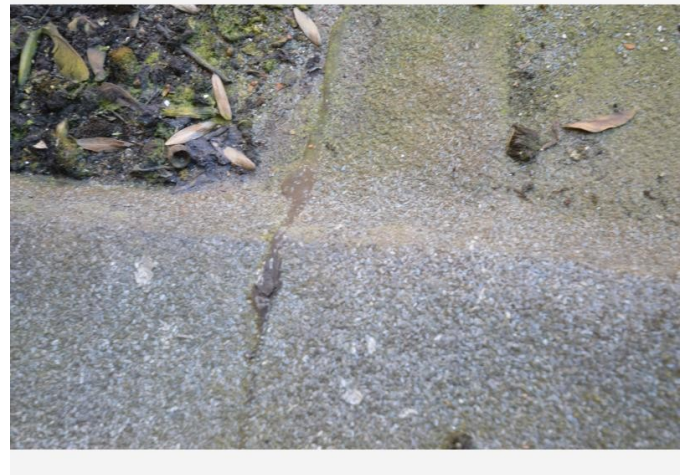
## Fiche 8: Bitumen - Plat dak

Geen asbest

#	Type	Referentie	Resultaat
8.1	Puntmonster	69443 - 4	Geen asbest
