Asbestinventarisatetest

Dikkebusseweg 418, 8900 Ieper

Attestnummer : 20230503-000513.000

Uitgegeven op : 03.05.2023

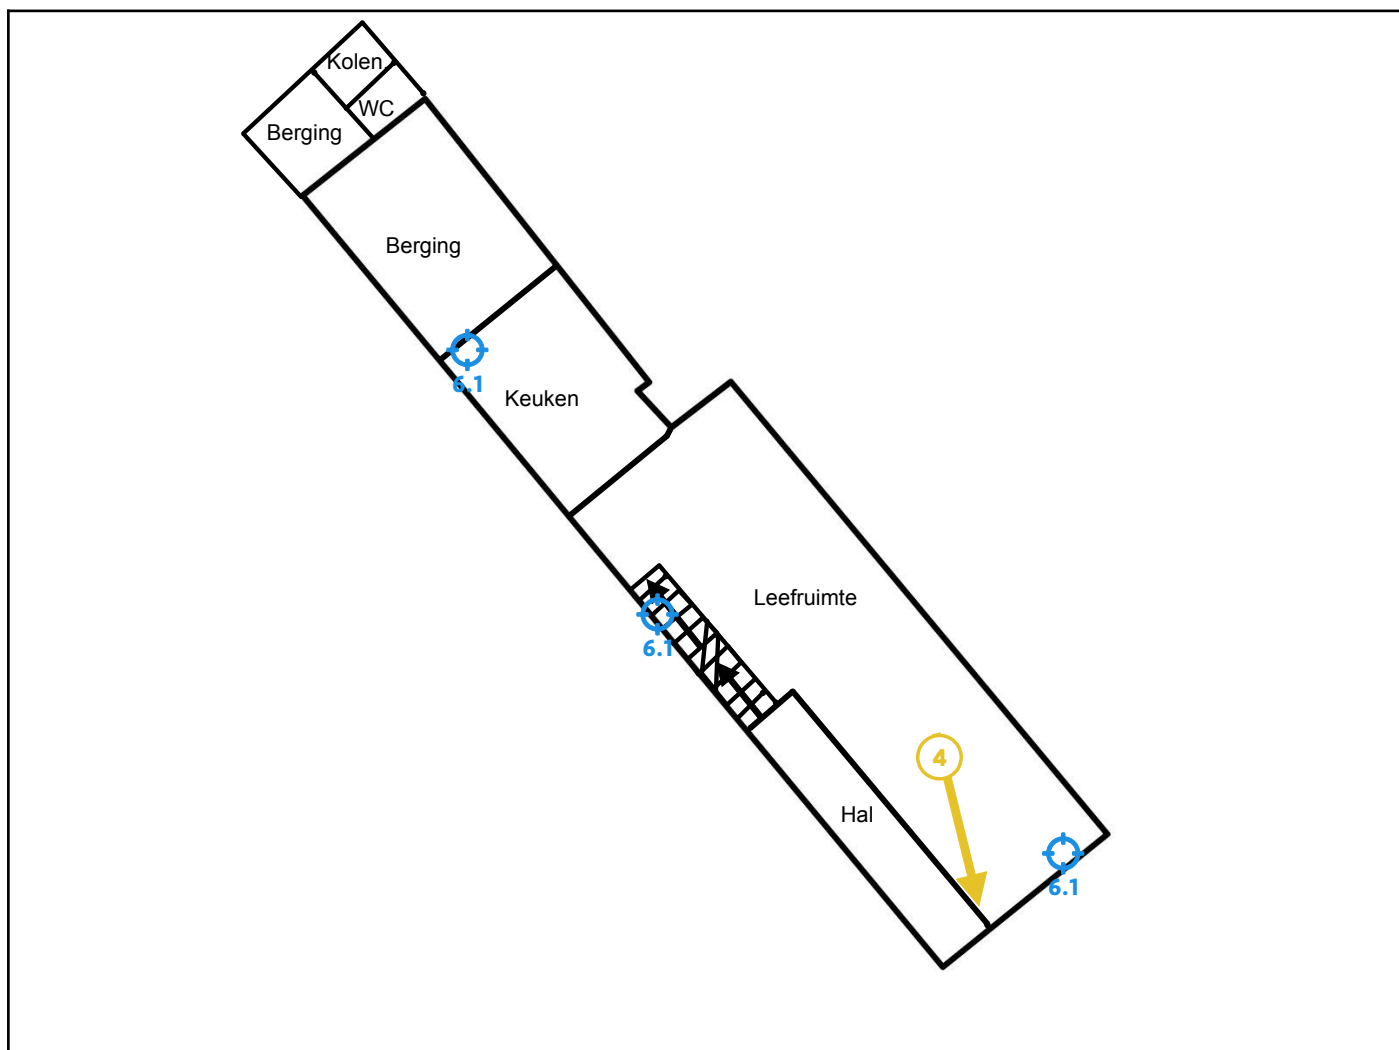
Plan 1.1: Gelijkvloers

Beschrijving	Type	Actie
4. Tellerkast	Asbestmateriaal	Zorgvuldig beheren
6. Pleisterwerk wanden	Geen asbest	-
6.1 Code: 01	Mengmonster	-

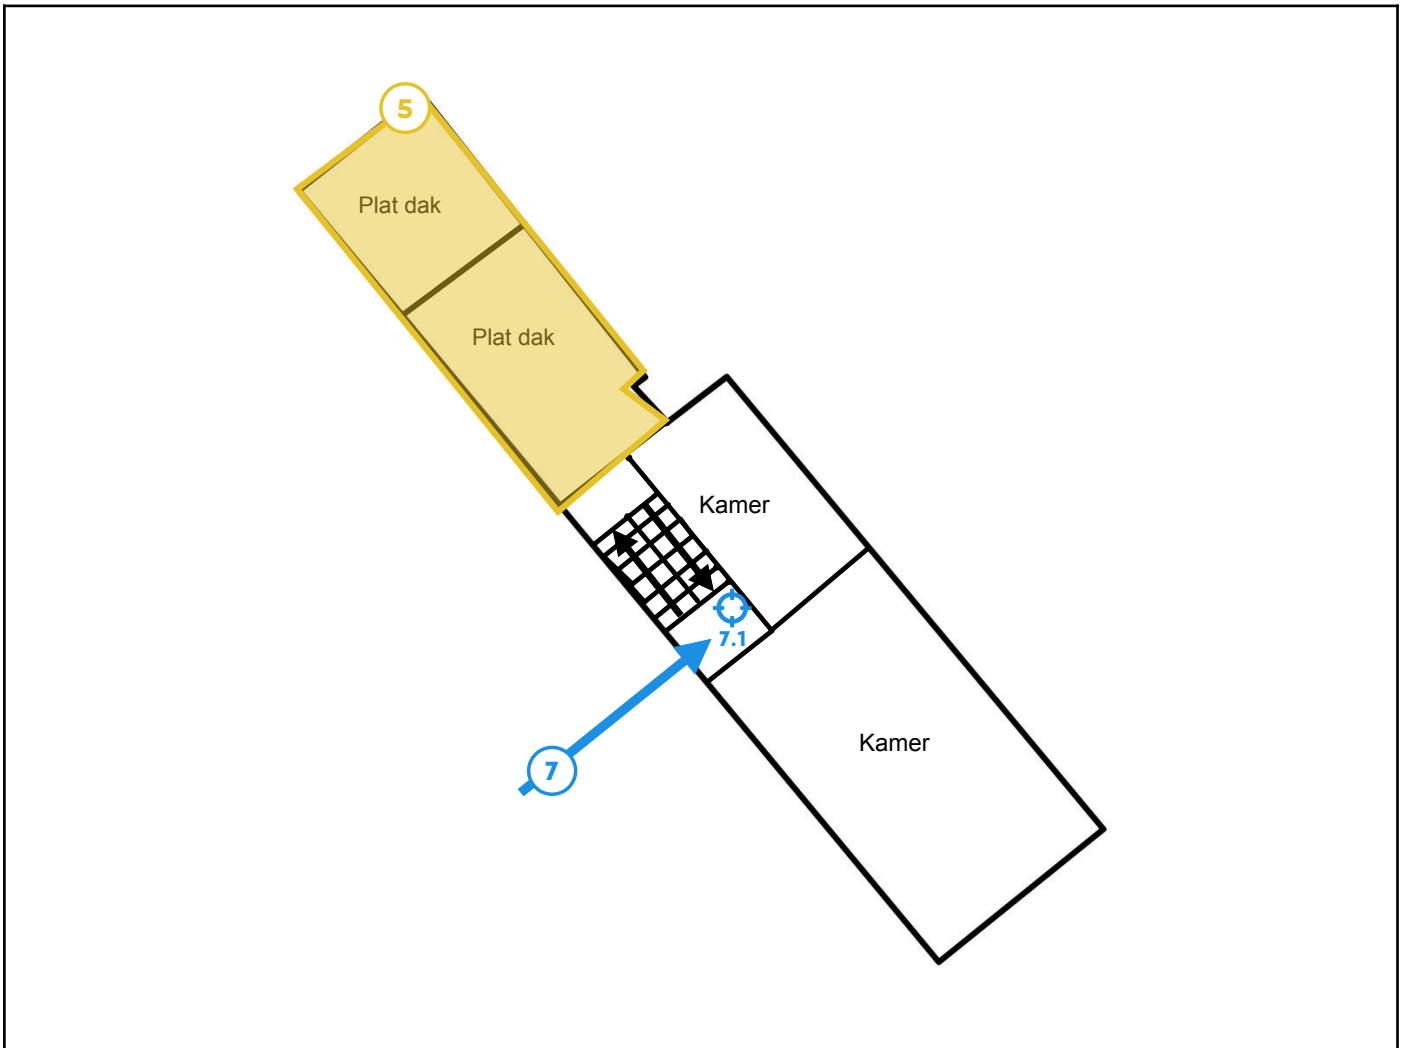
Plan 1.2: Eerste verdiep

Beschrijving	Type	Actie
5. Roofing plat dak	Asbestmateriaal	Zorgvuldig beheren
7. vloerzeil eerste verdiep	Geen asbest	-
7.1 Code: 03	Puntmonster	-

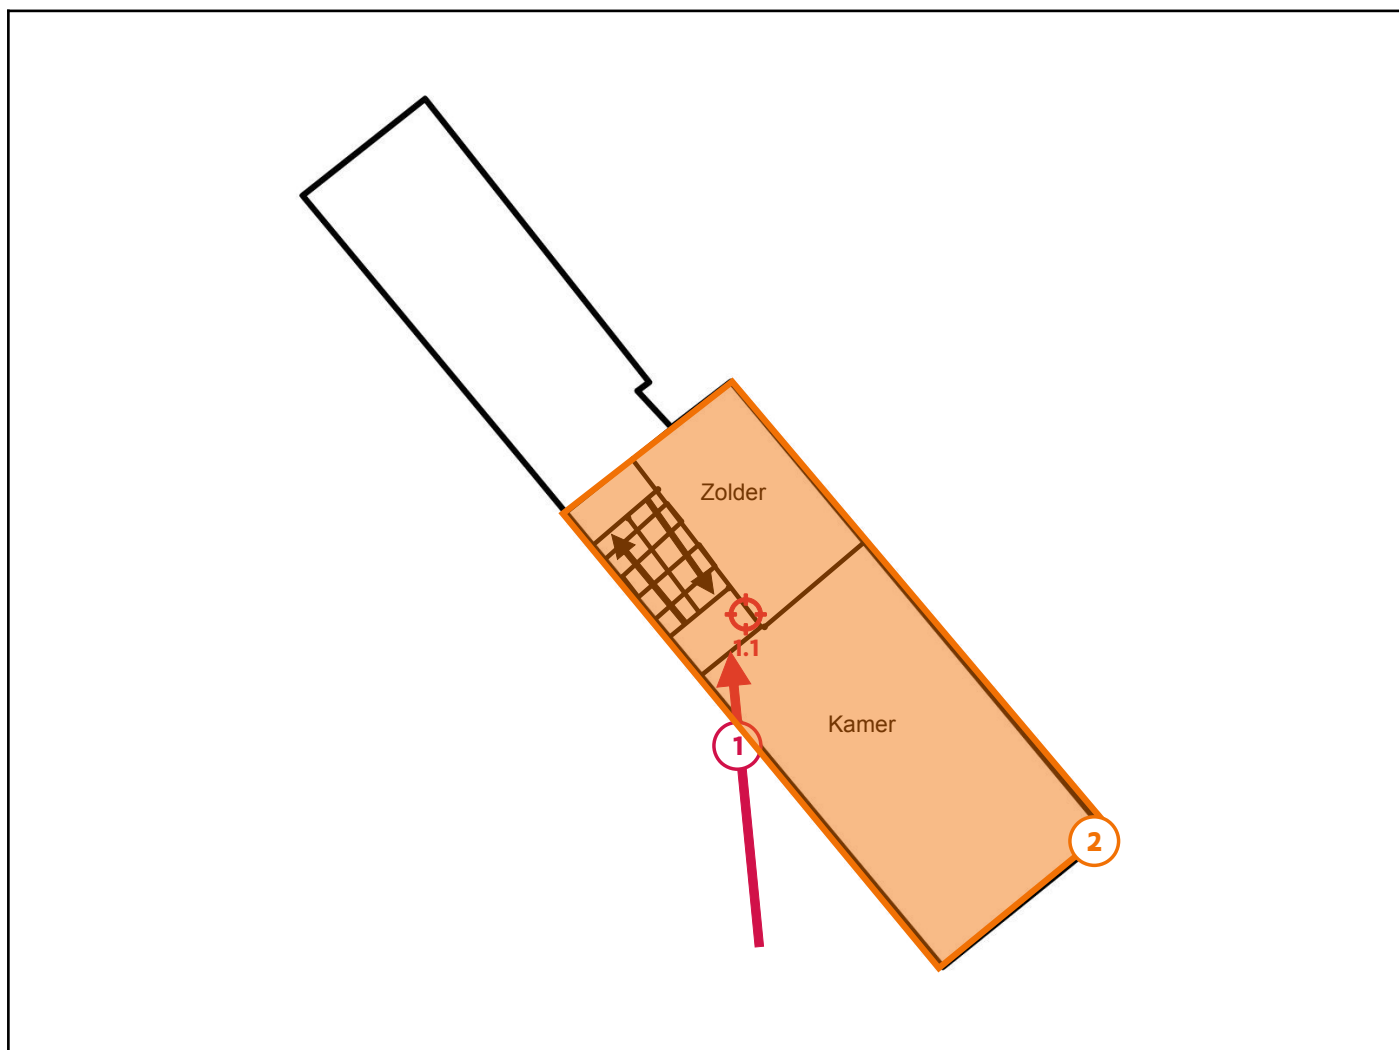
Plan 1.3: Zolder verdieping

Beschrijving	Type	Actie
1. vloerzeil Zolderverdieping	Asbestmateriaal	Dringend verwijderen
1.1 Code: 02	Puntmonster	-
2. Onderdak platen (Menuiserie)	Asbestmateriaal	Verwijderen

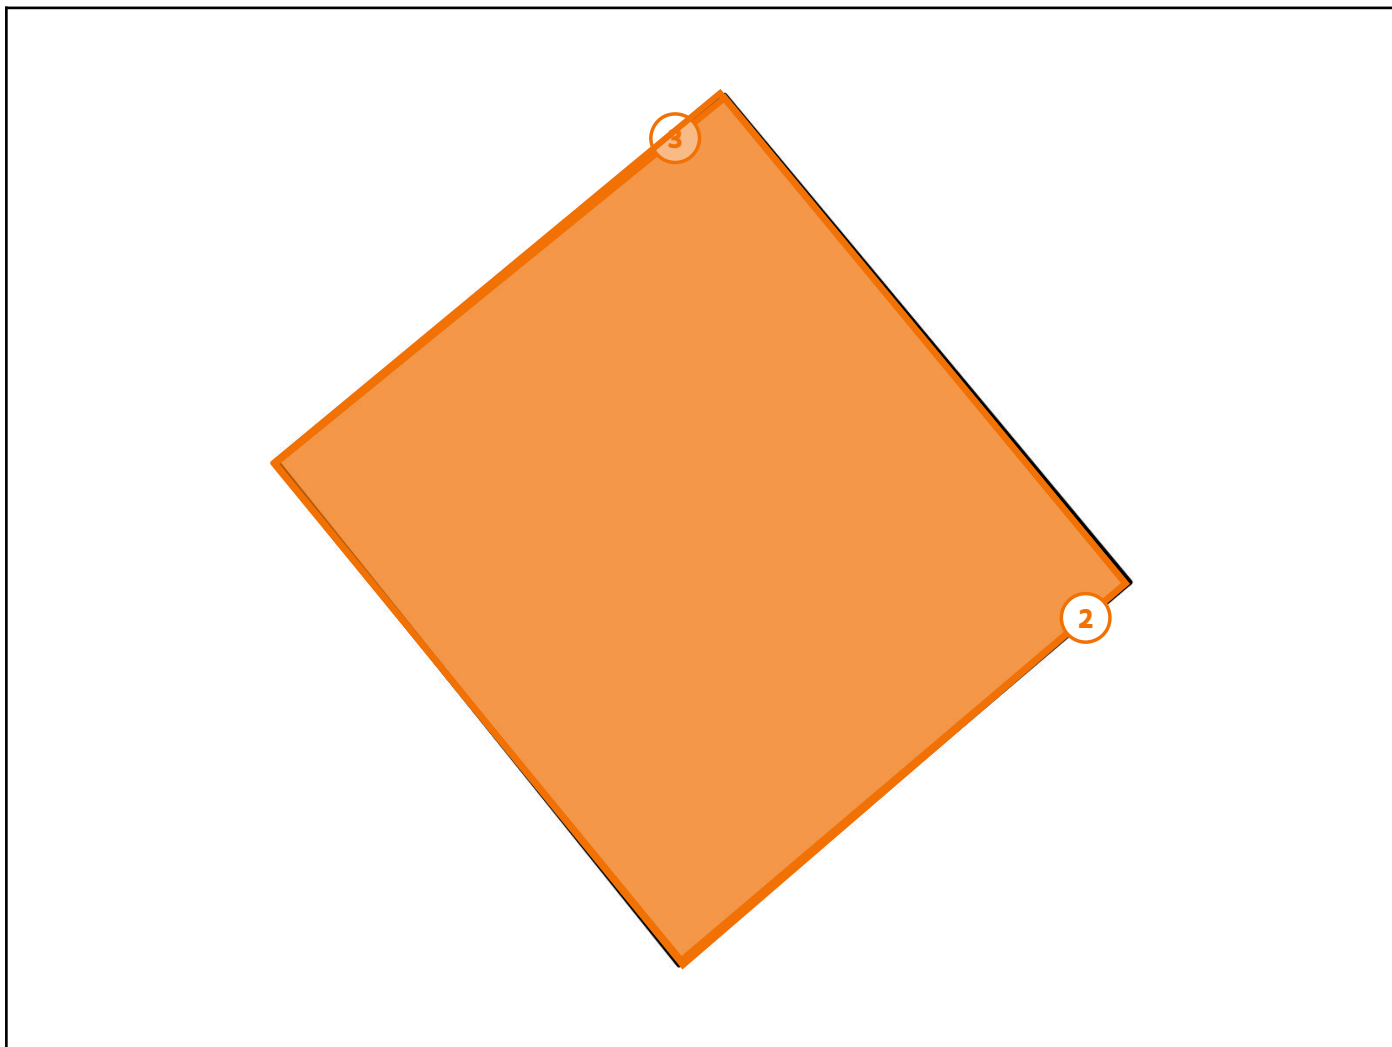
Plan 2.1: Bijgebouw plan

Beschrijving	Type	Actie
2. Onderdak platen (Menuiserie)	Asbestmateriaal	Verwijderen
3. Golfplaten	Asbestmateriaal	Verwijderen

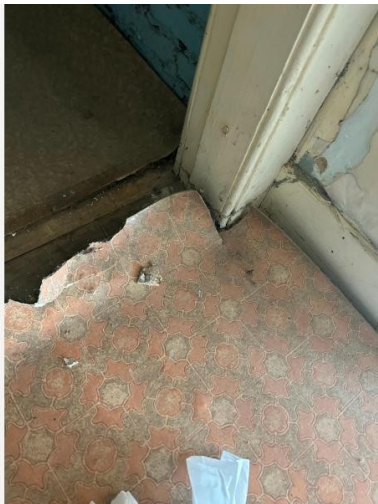
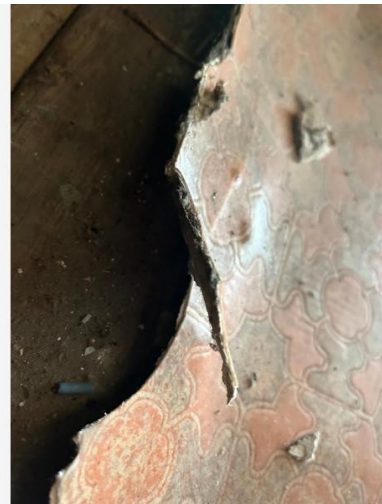
Het asbestmateriaal valt onder de mijlpaal van 2034.

Eindbeoordeling materiaalrisico	Hoog materiaalrisico en/of hoge kans op vezelvrijgave
---------------------------------	---

Gebondenheid	Categorie 2: niet-hechtgebonden met matrix
Asbestsoort (vezeltype)	Alleen chrysotiel
Asbestconcentratie	Hoog ($\geq 50\%$)
Afschermingsgraad van het gehele materiaal	Geheel of deels (ook) vrij aan de binnenlucht
Toestand van het materiaal	Matig beschadigd, matig verweerd

#	Type	Referentie	Resultaat
1.1	Puntmonster	02	Chrysotiel

Beschrijving	vloerzeil Zolderverdieping
Omgeving	Binnen
Primaire drager	Vloer
Asbestmateriaal	Prefab - afwerking - Vloerzeil
Bindmiddel van asbestmateriaal	Karton - papier - viltachtig
Gebondenheid op basis van bindmiddel	Niet-hechtgebonden
Hoeveelheid (oppervlakte - aantal)	• 15,00 m ² - 1 stuk
Totale oppervlakte	15,00 m ²

Dringend verwijderen

- Sluit de ruimte luchtdicht af en vermijd het betreden van de ruimte.
- Verwijder dit asbestmateriaal zo snel mogelijk. Volg de toestand goed op.

- Hermetische zone (erkend asbestverwijderaar)
Neem contact op met een erkend asbestverwijderaar omtrent de verwijderingsmethode van dit materiaal.

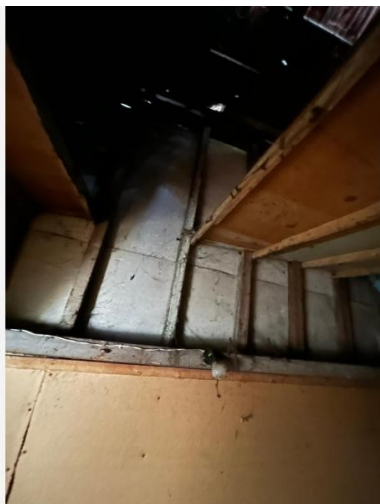
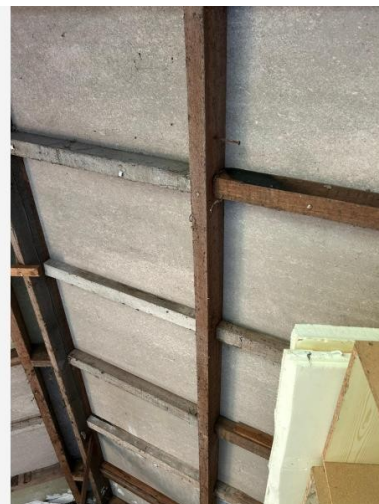
Het asbestmateriaal valt onder de mijlpaal van 2040.

Eindbeoordeling materiaalrisico	Verhoogd materiaalrisico en/of verhoogde kans op vezelvrijgave
---------------------------------	--

Gebondenheid	Categorie 1: hechtgebonden in oorsprong
Asbestsoort (vezeltype)	Crocidoliet aanwezig
Asbestconcentratie	Laag (< 50%)
Afschermingsgraad van het gehele materiaal	Geheel of deels (ook) vrij aan de binnenlucht
Toestand van het materiaal	Licht beschadigd, licht verweerd. Intact materiaal type Pical – asbestboard of categorie III 'gebondenheid'

Beschrijving	Onderdak platen (Menuiserite)
Omgeving	Binnen
Primaire drager	Schuin dak
Asbestmateriaal	Plaat, paneel, tablet - Type Menuiserite
Bindmiddel van asbestmateriaal	Cement
Gebondenheid op basis van bindmiddel	Hecht
Hoeveelheid (oppervlakte - dikte - aantal)	<ul style="list-style-type: none"> 33,00 m² - 0,40 cm - 1 stuk 15,00 m² - 0,40 cm - 1 stuk
Totaal volume	0,192 m ³
Eenvoudig bereikbaar	Ja

Verwijderen

- Zorg voor een veilig beheer en verwijder dit asbestmateriaal wanneer het bij werken eenvoudig bereikbaar wordt. Controleer de toestand jaarlijks op wijzigingen.

- Eenvoudige handelingen: mag via doe-het-zelf of door werknemer(s) met opleidingsattest eenvoudige handelingen
De platen kunnen zonder deze te breken, verwijderd worden.
- Eenvoudige handelingen: enkel door erkend asbestverwijderaar
De platen kunnen zonder deze te breken, verwijderd worden.

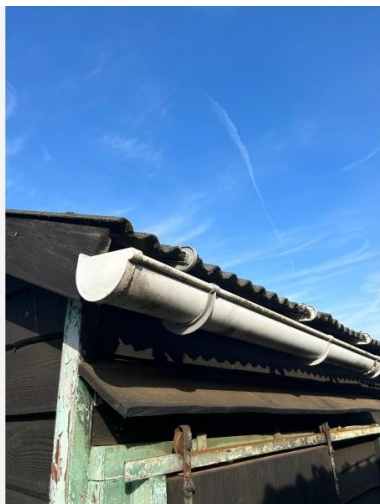
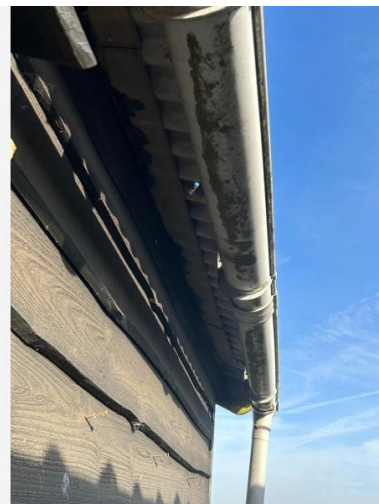
Het asbestmateriaal valt onder de mijlpaal van 2034.

Eindbeoordeling materiaalrisico	Laag materiaalrisico en/of verlaagde kans op vezelvrijgave
---------------------------------	--

Gebondenheid	Categorie 1: hechtgebonden in oorsprong
Asbestsoort (vezeltype)	Crocidoliet aanwezig
Asbestconcentratie	Laag (< 50%)
Afschermingsgraad van het gehele materiaal	Geheel of deels vrij aan de buitenlucht
Toestand van het materiaal	Licht beschadigd, licht verweerd. Intact materiaal type Pical – asbestboard of categorie III 'gebondenheid'

Beschrijving	Golfplaten
Omgeving	Buiten
Primaire drager	Schuin dak
Asbestmateriaal	Dak- en gevelbekleding - Golfplaat
Bindmiddel van asbestmateriaal	Cement
Gebondenheid op basis van bindmiddel	Hecht
Hoeveelheid (oppervlakte - aantal)	• 15,00 m ² - 1 stuk
Totale oppervlakte	15,00 m ²

Verwijderen

- Zorg voor een veilig beheer en verwijder dit asbestmateriaal wanneer het bij werken eenvoudig bereikbaar wordt. Controleer de toestand jaarlijks op wijzigingen.
- Hemelwater dat afspoelt van asbestcement daken of gevels kan asbestdeeltjes bevatten. Gebruik het enkel voor gesloten circuits (bv. spoelen toiletten). Reinig na het vervangen van het dak of de gevel de dakgoten en regenwaterput of -ton om asbesthoudend sediment of slib te verwijderen

- Eenvoudige handelingen: mag via doe-het-zelf of door werknemer(s) met opleidingsattest eenvoudige handelingen
De platen kunnen zonder deze te breken, verwijderd worden.
- Eenvoudige handelingen: enkel door erkend asbestverwijderaar
De platen kunnen zonder deze te breken, verwijderd worden.

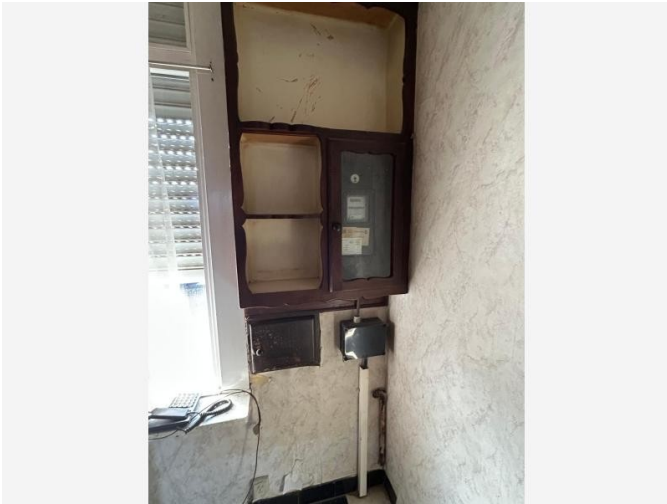
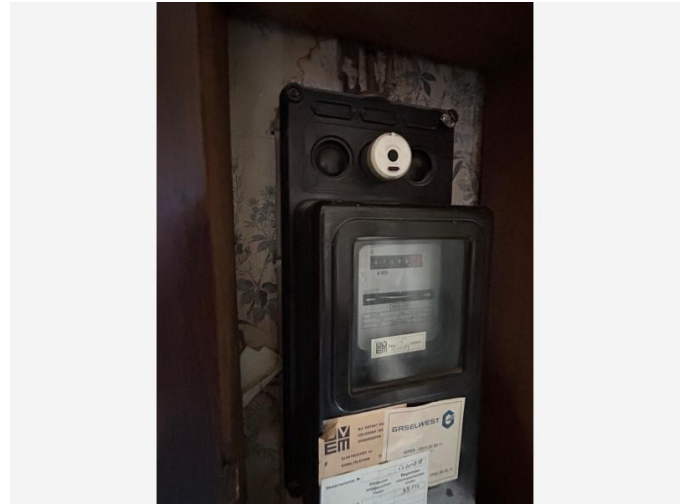
Het asbestmateriaal valt onder de mijlpaal van 2040.

Eindbeoordeling materiaalrisico	Zeer laag materiaalrisico en/of zeer lage kans op vezelvrijgave
---------------------------------	---

Gebondenheid	Categorie 1: hechtgebonden in oorsprong
Asbestsoort (vezeltype)	Alleen chrysotiel
Asbestconcentratie	Laag (< 50%)
Afschermingsgraad van het gehele materiaal	Geheel of deels (ook) vrij aan de binnenlucht
Toestand van het materiaal	Onbeschadigd, niet verweerd

Beschrijving	Tellerkast
Omgeving	Binnen
Primaire drager	Binnenwand
Asbestmateriaal	Plaat, paneel, tablet - Type Bakeliet
Bindmiddel van asbestmateriaal	Kunststof of -hars
Gebondenheid op basis van bindmiddel	Hecht
Hoeveelheid (oppervlakte - dikte - aantal)	• 0,10 m ² - 20,00 cm - 1 stuk
Totaal volume	0,02 m ³
Eenvoudig bereikbaar	Ja
Bevestigingswijze	• Geschroefd
Identificatiemethode	Vaststelling zonder monsternamen

Zorgvuldig beheren

- Zorg voor een veilig beheer en verwijder dit asbestmateriaal wanneer het bij werken eenvoudig bereikbaar wordt. Controleer de toestand jaarlijks op wijzigingen.

- Eenvoudige handelingen: mag via doe-het-zelf of door werknemer(s) met opleidingsattest eenvoudige handelingen
De platen kunnen zonder deze te breken, verwijderd worden.
- Eenvoudige handelingen: enkel door erkend asbestverwijderaar
De platen kunnen zonder deze te breken, verwijderd worden.

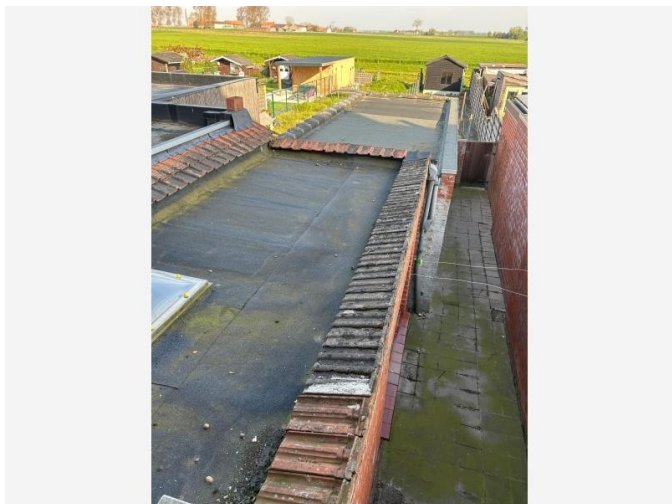
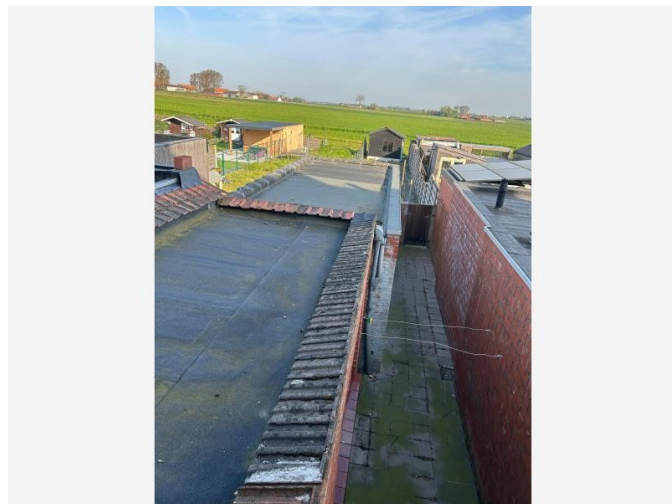
Het asbestmateriaal valt onder de mijlpaal van 2040.

Eindbeoordeling materiaalisico	Laag materiaalisico en/of verlaagde kans op vezelvrijgave
--------------------------------	---

Gebondenheid	Categorie 1: hechtgebonden in oorsprong
Asbestsoort (vezeltype)	Crocidoliet aanwezig
Asbestconcentratie	Laag (< 50%)
Afschermingsgraad van het gehele materiaal	Geheel of deels vrij aan de buitenlucht
Toestand van het materiaal	Licht beschadigd, licht verweerd. Intact materiaal type Pical – asbestboard of categorie III 'gebondenheid'

Beschrijving	Roofing plat dak
Omgeving	Buiten
Primaire drager	Plat dak
Asbestmateriaal	Dak- en gevelbekleding - Roofing
Bindmiddel van asbestmateriaal	Bitumen (roofing, teer, asfalt)
Gebondenheid op basis van bindmiddel	Hecht
Hoeveelheid (oppervlakte - aantal)	• 40,00 m ² - 1 stuk
Totale oppervlakte	40,00 m ²

Zorgvuldig beheren

- Zorg voor een veilig beheer en verwijder dit asbestmateriaal wanneer het bij werken eenvoudig bereikbaar wordt. Controleer de toestand jaarlijks op wijzigingen.
- Hemelwater dat afspoelt van asbestcement daken of gevels kan asbestdeeltjes bevatten. Gebruik het enkel voor gesloten circuits (bv. spoelen toiletten). Reinig na het vervangen van het dak of de gevel de dakgoten en regenwaterput of -ton om asbesthoudend sediment of slib te verwijderen

- Eenvoudige handelingen: mag via doe-het-zelf of door werknemer(s) met opleidingsattest eenvoudige handelingen
Niet mogelijk om een staal te nemen tijdens plaatsbezoek wegens waterdichtheidsredenen. Bij werken dient een staal genomen te worden om het materiaal eventueel asbestvrij te verklaren.
- Eenvoudige handelingen: enkel door erkend asbestverwijderaar
Niet mogelijk om een staal te nemen tijdens plaatsbezoek wegens waterdichtheidsredenen. Bij werken dient een staal genomen te worden om het materiaal eventueel asbestvrij te verklaren.

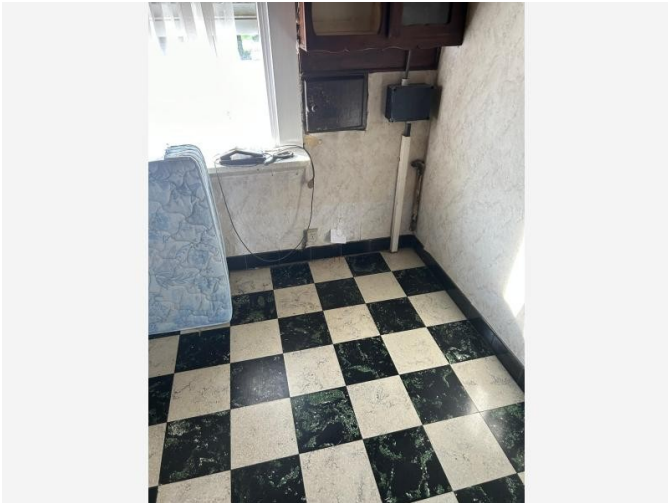
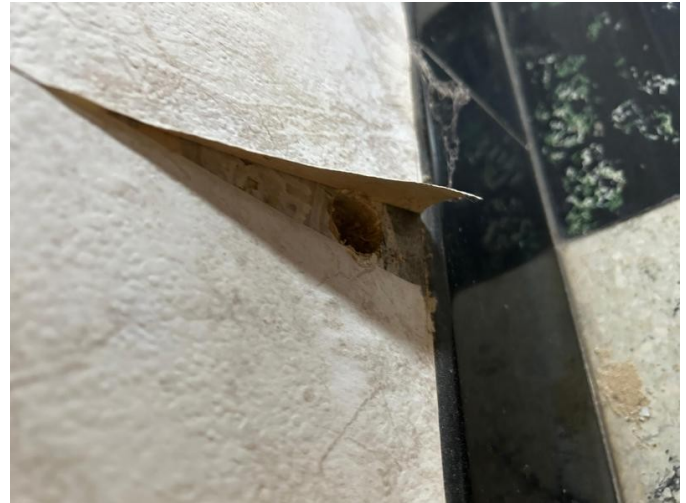
Fiche 6: Pleisterwerk wanden

Geen asbest

#	Type	Referentie	Resultaat
6.1	Mengmonster	01	Geen asbest

Beschrijving	Pleisterwerk wanden
Omgeving	Binnen
Primaire drager	Binnenwand
Bindmiddel van materiaal	Gips - kalk

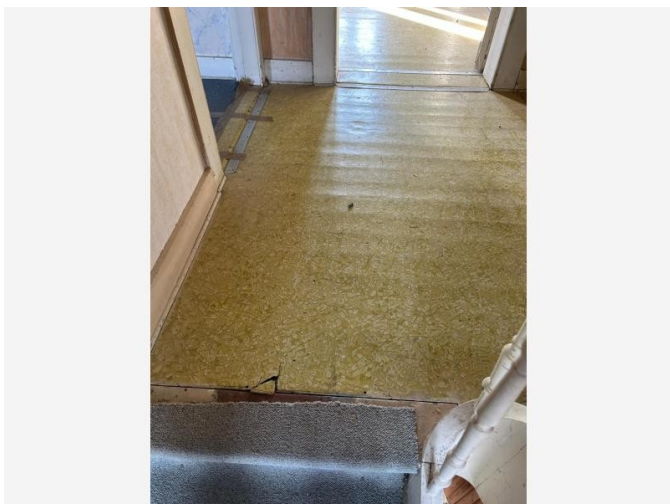
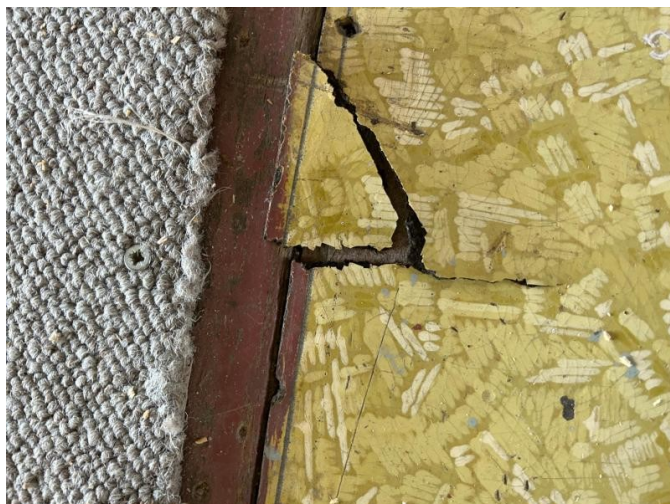
Fiche 7: vloerzeil eerste verdiep

Geen asbest

#	Type	Referentie	Resultaat
7.1	Puntmonster	03	Geen asbest

Beschrijving	vloerzeil eerste verdiep
Omgeving	Binnen
Primaire drager	Vloer
Bindmiddel van materiaal	Karton - papier - viltachtig
