Asbestinventarisatetest

Hofstraat 18, 9000 Gent

Attestnummer : 20240218-000002.001

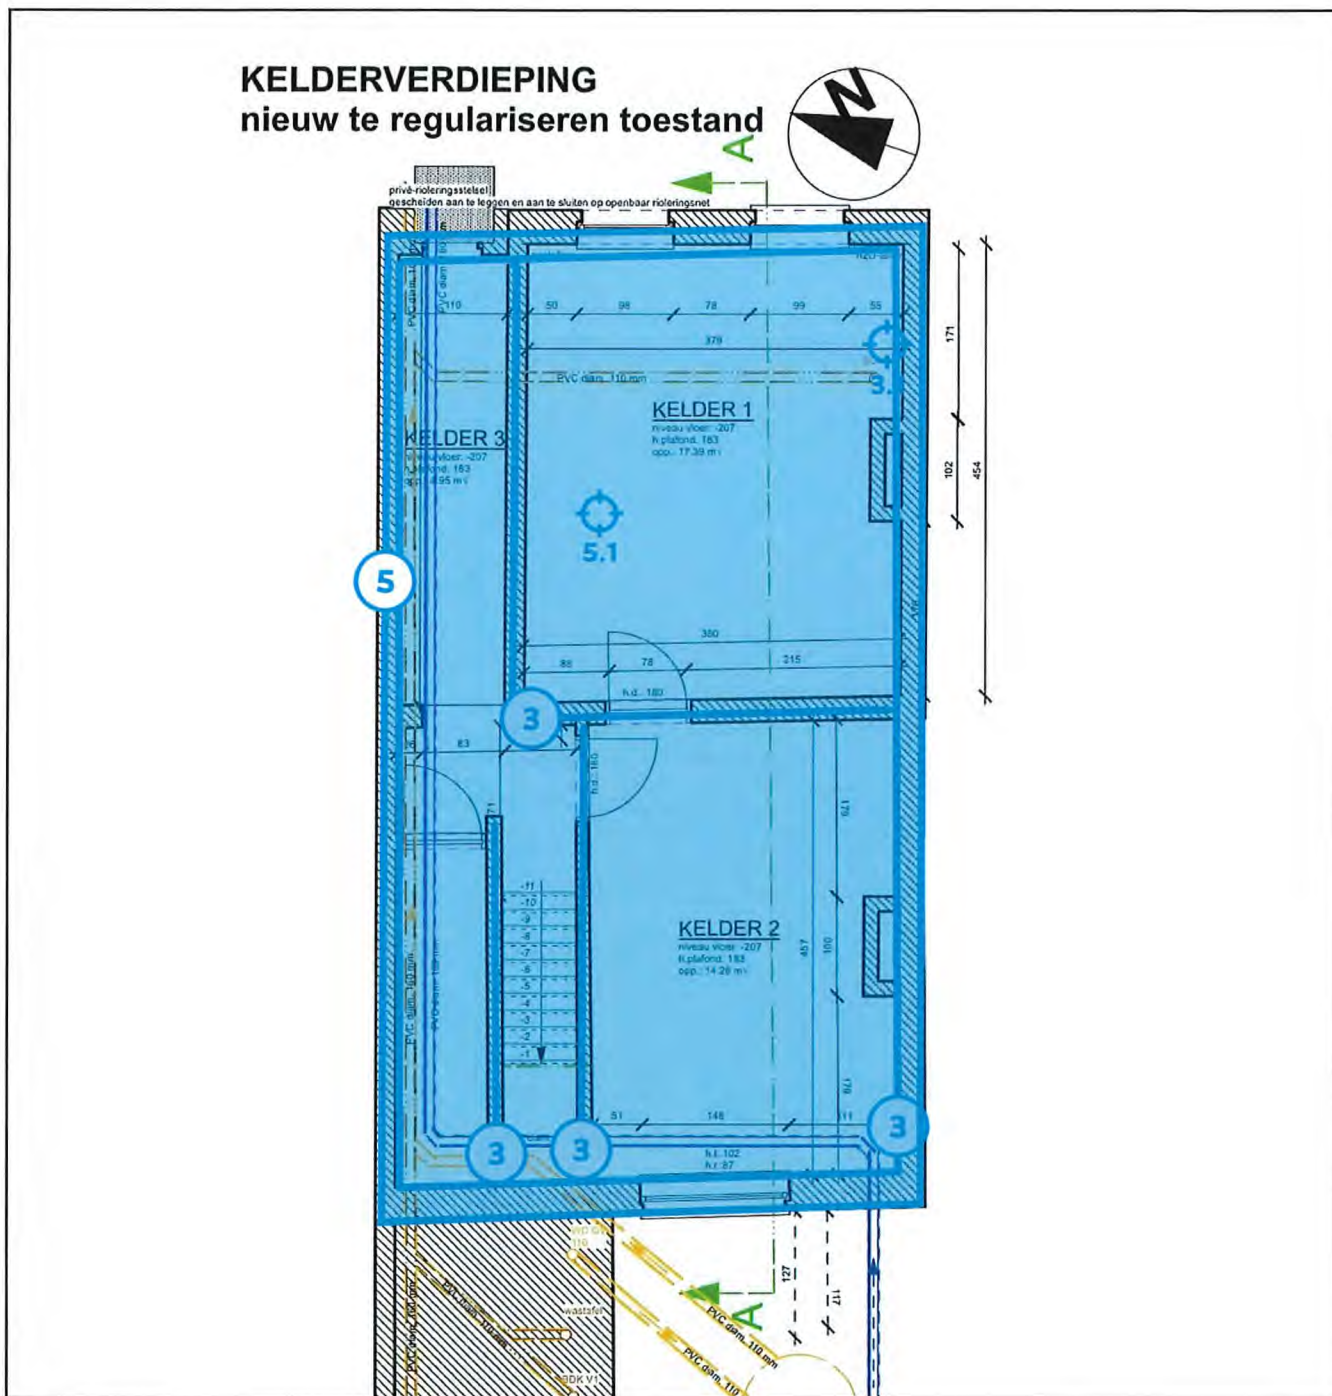
Plan 1.1: kelder

Beschrijving	Type	Actie
3. pleisterwerk muur	Geen asbest	-
3.1 Code: 1	Mengmonster	-

5. pleisterwerk plafond	Geen asbest	-
5.1 Code: 2	Mengmonster	-

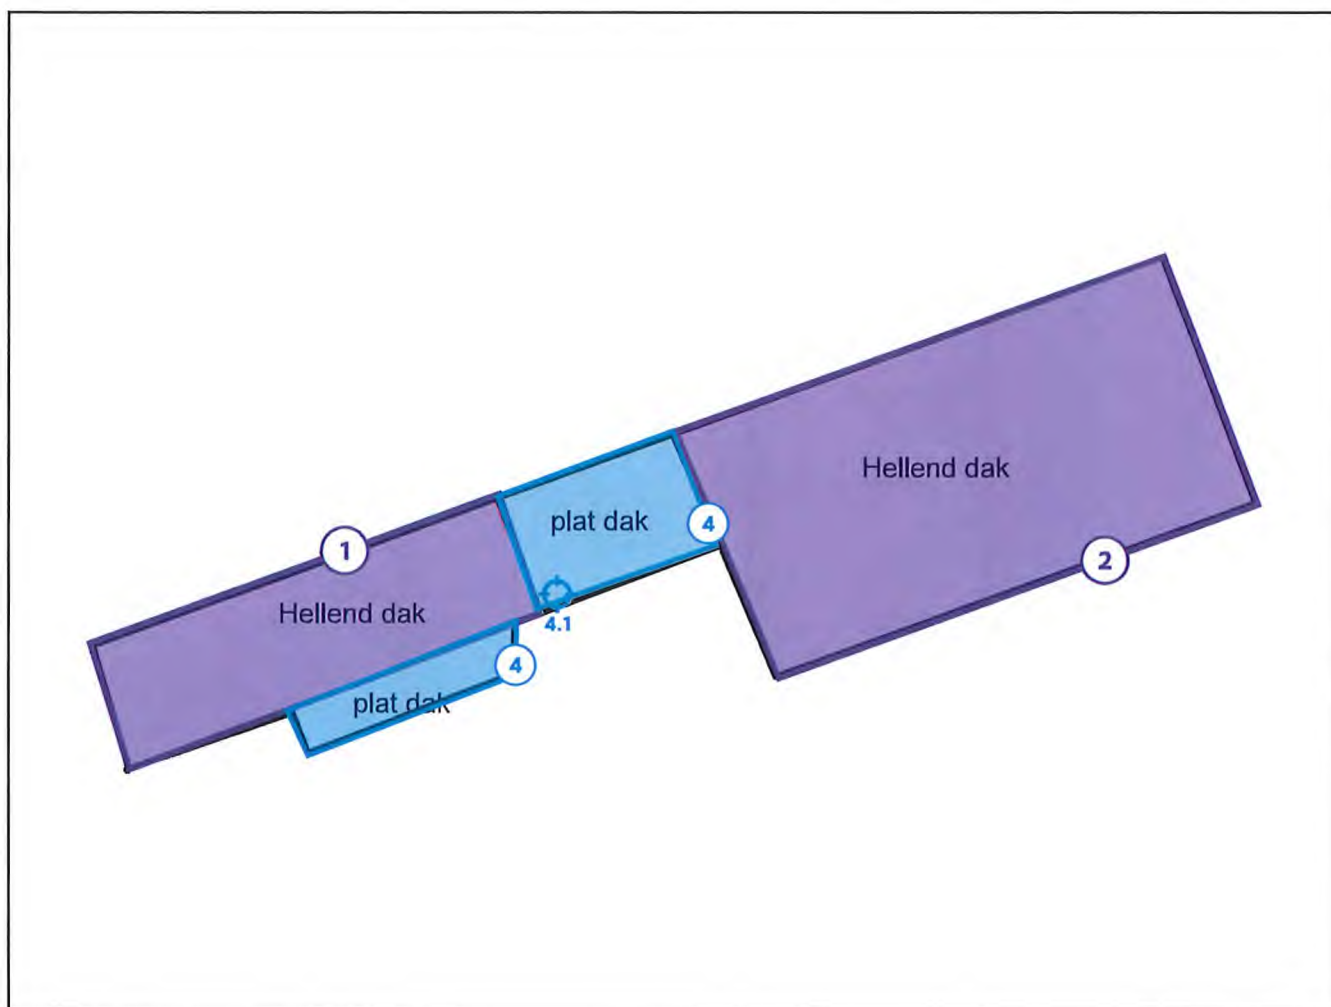
Plan 1.6: dakenplan

Beschrijving	Type	Actie
1. onderdak achterbouw = niet asbesthoudend	Advies	-
2. onderdak hoofdgebouw = niet asbesthoudend	Advies	-
4. roofing plat dak	Geen asbest	-
4.1 Code: 3	Puntmonster	-

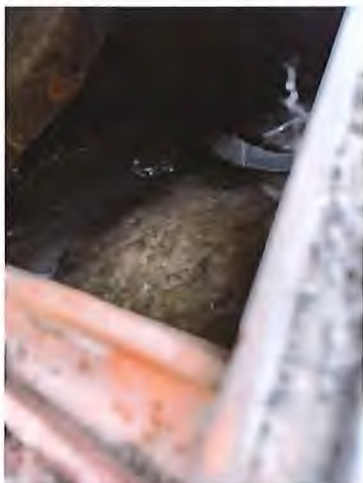
Fiche 1: onderdak achterbouw = niet asbesthoudend

onderdak = niet asbesthoudend = rechtstreeks pannen.

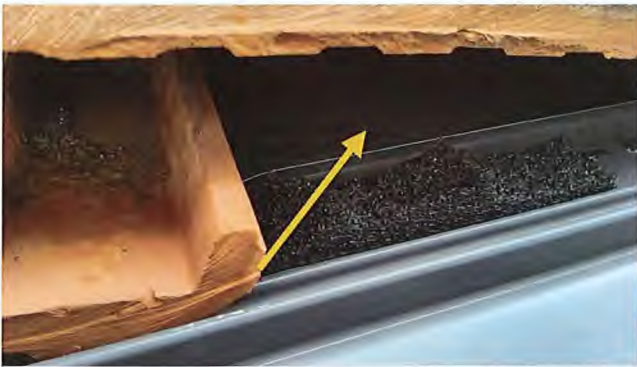
Fiche 2: onderdak hoofdgebouw = niet asbesthoudend

onderdak = niet asbesthoudend = bplex

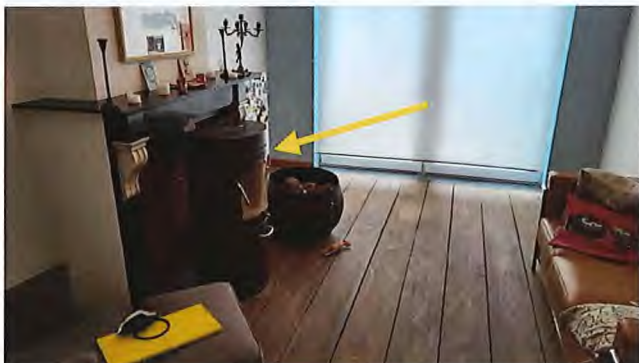
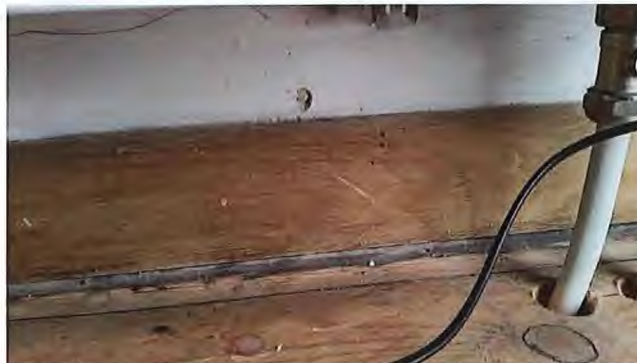
Fiche 3: pleisterwerk muur

Geen asbest

#	Type	Referentie	Resultaat
3.1	Mengmonster	1	Geen asbest

Primaire drager	Binnenwand
Bindmiddel van materiaal	Gips - kalk
Gebondenheid op basis van bindmiddel	Niet-hechtgebonden
Hoeveelheid (oppervlakte - dikte - aantal)	• 250,00 m ² - 1,00 cm - 1 stuk
Totaal volume	2,50 m ³
Identificatiemethode	Vaststelling met monstername
Destructieve handeling voor identificatie	Nee
Opmerking	<p>Geen staalname pleisterwerk plafond: geen pleisterwerk plafond aanwezig.</p> <p>Volgende ruimtes bemonsterd:</p> <ul style="list-style-type: none"> - individuele ruimte: woonkamer (links achter onder radiator) --> foto + muur linkerzevl in kelder. - natte ruimte: keuken (zevl richting voorgevel) - trappenhal: gang gelijkvloers (links aan trap naar kelder) - stookruimte: achter vat voor SWW.

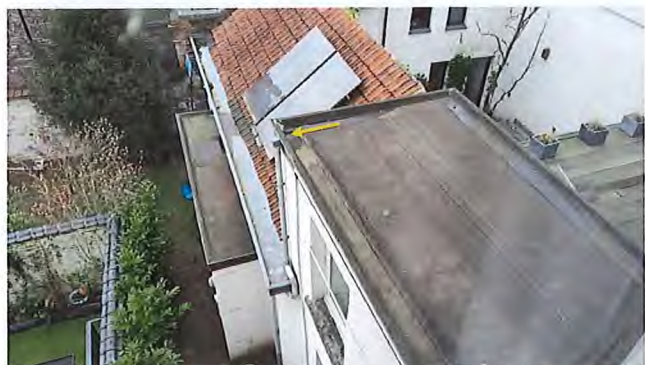
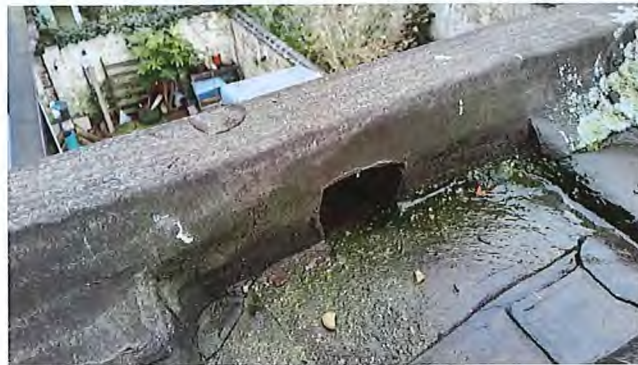
Fiche 4: roofing plat dak

Geen asbest

#	Type	Referentie	Resultaat
4.1	Puntmonster	3	Geen asbest

Gebondenheid op basis van bindmiddel	Hecht
Hoeveelheid (oppervlakte - aantal)	• 20,00 m ² - 1 stuk
Totale oppervlakte	20,00 m ²
Identificatiemethode	Vaststelling met monstername
Destructieve handeling voor identificatie	Nee
Opmerking	Kans op oude asbesthoudende roofing/lijm die asbest kan bevatten. Zelfs onder de bestaande roofing/EPDM.

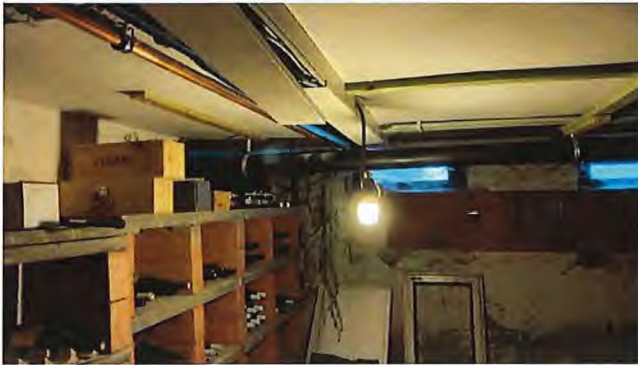
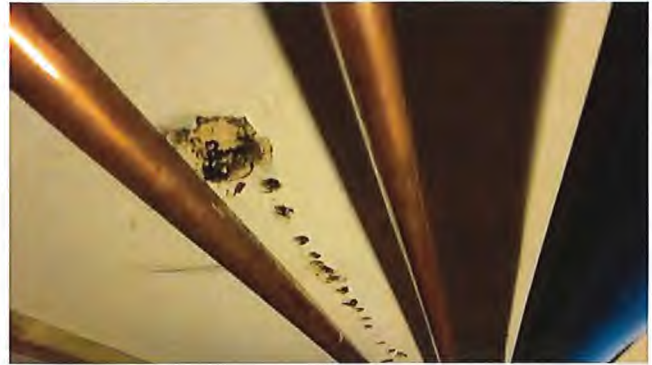
Fiche 5: pleisterwerk plafond

Geen asbest

#	Type	Referentie	Resultaat
5.1	Mengmonster	2	Geen asbest

Gebondenheid op basis van bindmiddel	Niet-hechtgebonden
Hoeveelheid (oppervlakte - dikte - aantal)	• 150,00 m ² - 1,00 cm - 1 stuk
Totaal volume	1,50 m ³
Identificatiemethode	Vaststelling met monstername
Destructieve handeling voor identificatie	Nee
Opmerking	<p>Volgende ruimtes bemonsterd:</p> <ul style="list-style-type: none"> - individuele ruimte: enkel kelder bepleisterd (staal in voorste deel). <p>Volgende ruimtes niet bemonsterd:</p> <ul style="list-style-type: none"> - natte ruimte: verlaagde plafonds - trappenhal: verlaagde plafonds - stookruimte: verlaagde plafonds
