Asbestinventarisatetest

Koolstraat 78, 2800 Mechelen

Attestnummer : 20230613-000475.000

Uitgegeven op : 13.06.2023

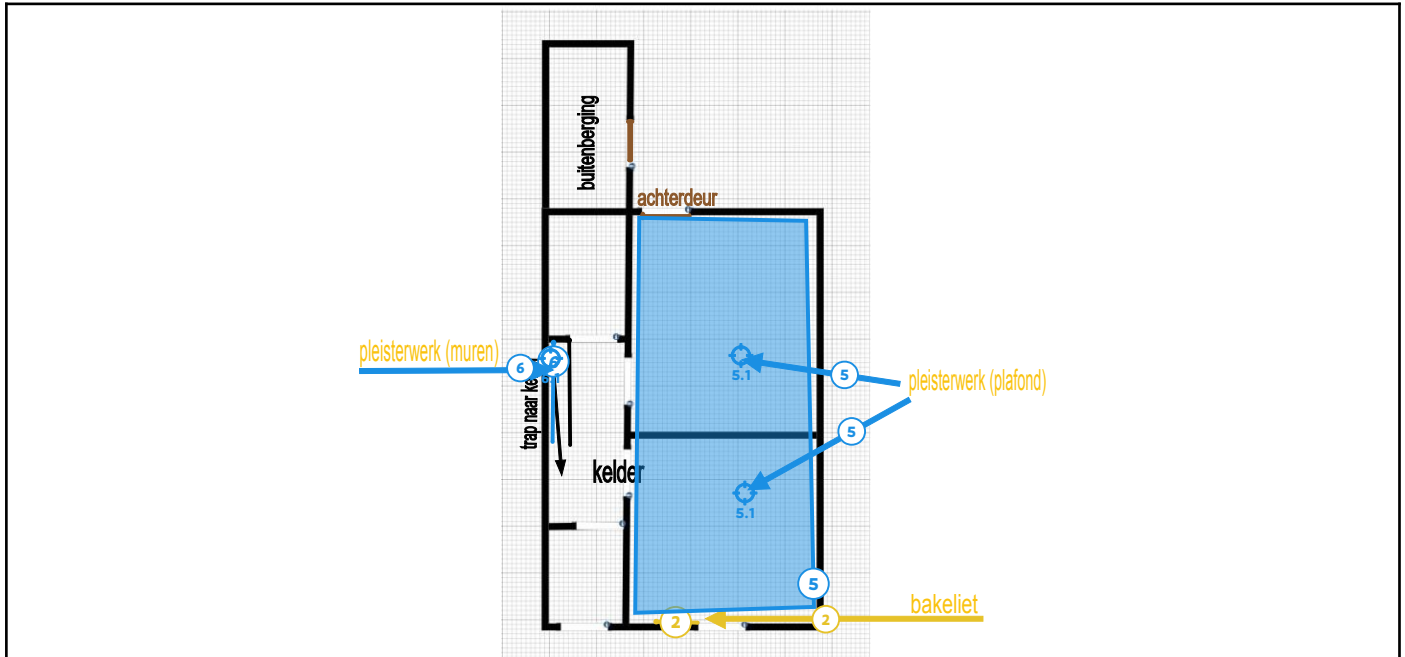
Plan 1.1: KELDER

Beschrijving	Type	Actie
2. BAKELIET - ELECTRICITEIT	Asbestmateriaal	Zorgvuldig beheren
5. PLEISTERWERK (PLAFOND)	Geen asbest	-
5.1 Code: MM02	Mengmonster	-
6. PLEISTERWERK (MUREN)	Geen asbest	-
6.1 Code: MM01	Mengmonster	-

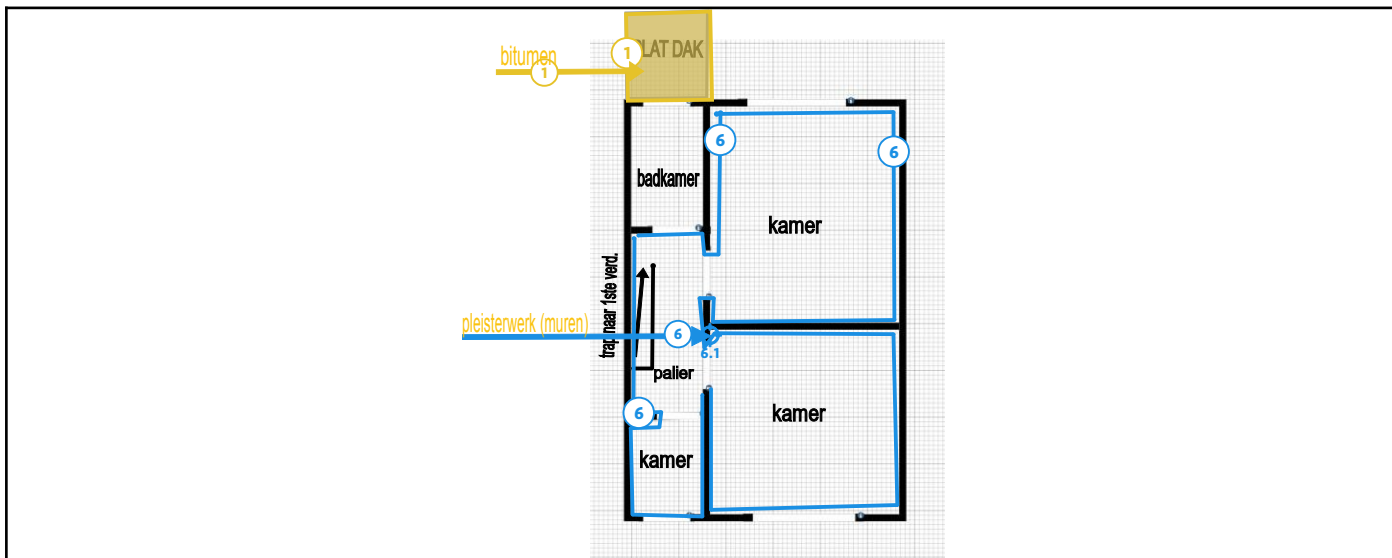
Plan 1.4: 1STE VERDIEPING

Beschrijving	Type	Actie
1. BITUMEN PLAT DAK (UITBOUW)	Asbestmateriaal	Zorgvuldig beheren
6. PLEISTERWERK (MUREN)	Geen asbest	-
6.1 Code: MM01	Mengmonster	-

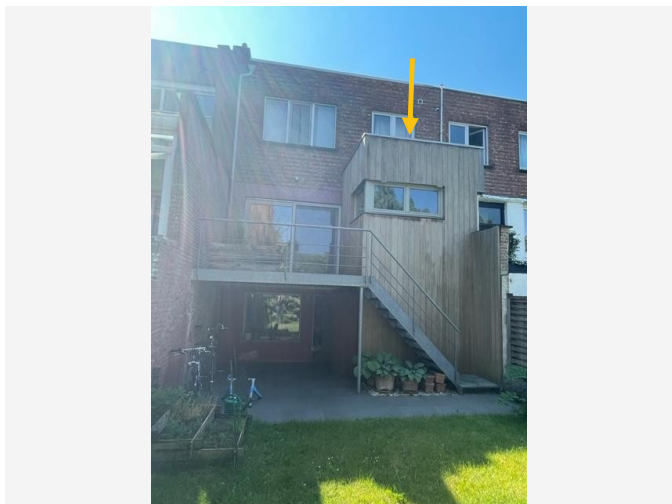
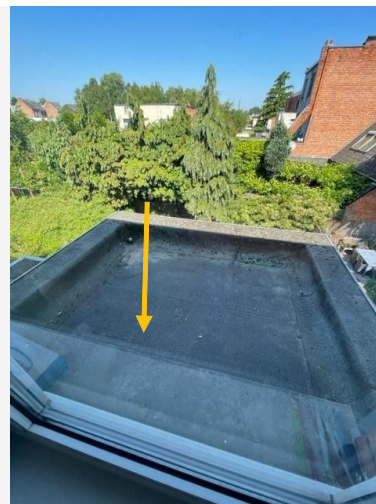
Het asbestmateriaal valt onder de mijlpaal van 2040.

Eindbeoordeling materiaalrisico	Laag materiaalrisico en/of verlaagde kans op vezelvrijgave
---------------------------------	--

Gebondenheid	Categorie 1: hechtgebonden in oorsprong
Asbestsoort (vezeltype)	Crocidoliet aanwezig
Asbestconcentratie	Laag (< 50%)
Afschermingsgraad van het gehele materiaal	Geheel of deels vrij aan de buitenlucht
Toestand van het materiaal	Onbeschadigd, niet verweerd

Beschrijving	BITUMEN PLAT DAK (UITBOUW)
Omgeving	Buiten
Primaire drager	Plat dak
Asbestmateriaal	Dak- en gevelbekleding - Roofing
Bindmiddel van asbestmateriaal	Bitumen (roofing, teer, asfalt)
Gebondenheid op basis van bindmiddel	Hecht
Hoeveelheid (oppervlakte - aantal)	• 9,00 m ² - 1 stuk
Totale oppervlakte	9,00 m ²
Eenvoudig bereikbaar	Ja
Bevestigingswijze	• Verlijmd, ingegoten, versmeerd

Identificatiemethode	Vaststelling zonder monstername Motivatie: Groot risico op structurele gevolgschade (lekschade, werking installatie,...)
Destructieve handeling voor identificatie	Nee
Opmerking	Gezien het bouwjaar van de woning is de kans reëel dat er asbestvezels als versterkingsmiddel toegevoegd zouden "kunnen" zijn aan de bitumen op het plat dak. Gezien we niet destructief te werk gaan en dakbedekking intact is, kan er geen staalname gebeuren.

- Zorg voor een veilig beheer. Vermijd het beschadigen van het asbestmateriaal. Controleer de toestand jaarlijks op wijzigingen.

- Eenvoudige handelingen: mag via doe-het-zelf of door werknemer(s) met opleidingsattest eenvoudige handelingen
Wanneer het bitumen dak gerenoveerd zou worden is staalafname zeker aangewezen. Spreken we op dat ogenblik van een asbestgebonden dakbedekking dient de toepassing op een deskundige wijze verwijderd te worden (met kennis van zaken), rekening houdende met veiligheid, milieu en persoonlijk beschermingsmateriaal. Onder volledig gesloten verpakking afvoeren naar het containerpark met A-label.

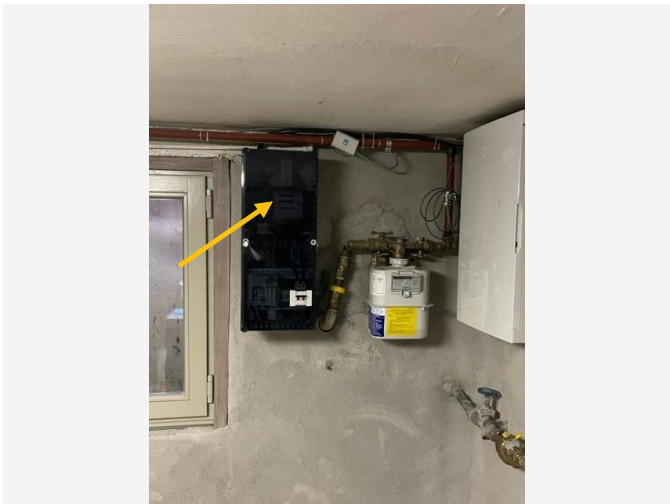
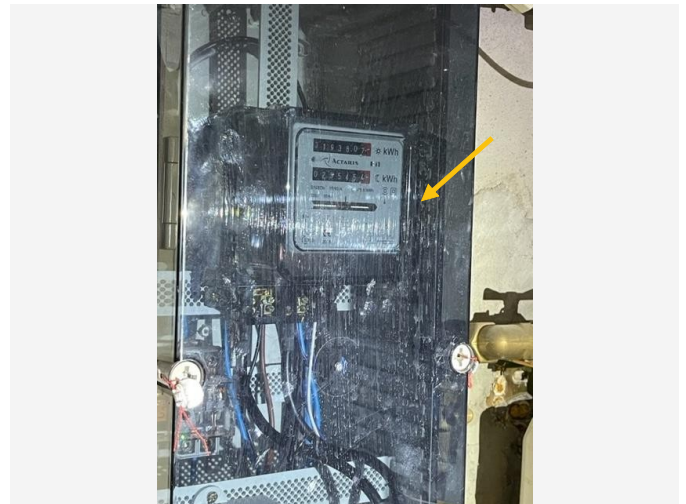
Het asbestmateriaal valt onder de mijlpaal van 2040.

Eindbeoordeling materiaalrisico	Zeer laag materiaalrisico en/of zeer lage kans op vezelvrijgave
---------------------------------	---

Gebondenheid	Categorie 1: hechtgebonden in oorsprong
Asbestsoort (vezeltype)	Crocidoliet aanwezig
Asbestconcentratie	Laag (< 50%)
Afschermingsgraad van het gehele materiaal	Stootvaste afscherming of omkasting
Toestand van het materiaal	Onbeschadigd, niet verweerd

Beschrijving	BAKELIET - ELECTRICITEIT
Omgeving	Binnen
Primaire drager	Communicatie en elektrische infrastructuur en uitrusting
Asbestmateriaal	Plaat, paneel, tablet - Type Bakeliet
Bindmiddel van asbestmateriaal	Kunststof of -hars
Gebondenheid op basis van bindmiddel	Hecht
Hoeveelheid (oppervlakte - dikte - aantal)	• 0,30 m ² - 1,00 cm - 1 stuk
Totaal volume	0,003 m ³
Eenvoudig bereikbaar	Ja
Bevestigingswijze	• Geschroefd
Identificatiemethode	Vaststelling zonder monsternamen

Destructieve handeling voor identificatie	Nee
Opmerking	<p>Rekening houdende met het bouwjaar van deze woning, is de kans reëel dat we spreken over bakeliet.</p> <p>Gezien we niet destructief te werk gaan, de intactheid van het materiaal én het elektrische circuit, is staalafname niet mogelijk.</p>

- Zorg voor een veilig beheer. Vermijd het beschadigen van het asbestmateriaal. Controleer de toestand jaarlijks op wijzigingen.

- Eenvoudige handelingen: mag via doe-het-zelf of door werknemer(s) met opleidingsattest eenvoudige handelingen
Kan op een veilig en milieuvriendelijke manier afgevoerd worden naar het containerpark onder gesloten verpakking, mits asbestklever. Gezien we spreken over een elektrisch circuit, dient hiervoor best een deskundige ingeroepen te worden.

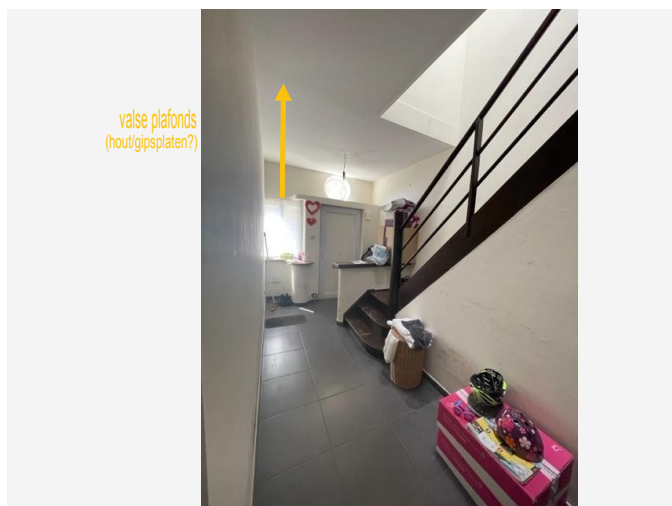
Woning werd in 2010 gerenoveerd, met uitzondering van de kelder, omvat de hele woning valse plafonds.

Hoogstwaarschijnlijk spreken we over hout -of gipsplaten.

Eventueel aanwezig pleisterwerk plafond is bijgevolg niet inspecteerbaar.

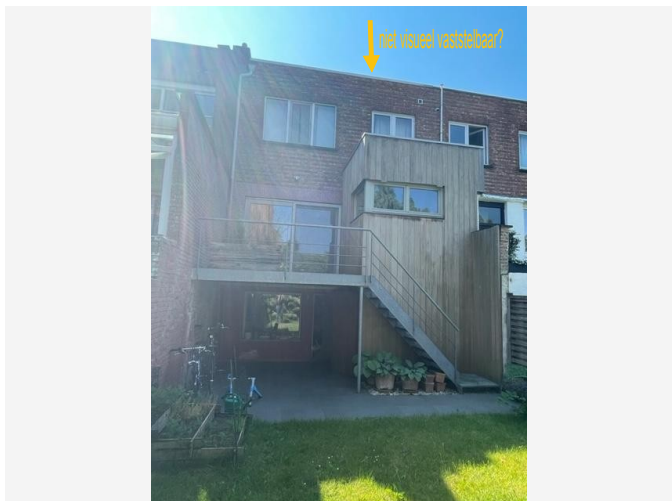
Fiche 4: DAKBEDEKKING - ONDERDAK (hoofdconstructie)

Hoogstwaarschijnlijk spreken we over een bitumen dakbedekking, maar gezien hoogte is inspectie niet mogelijk.

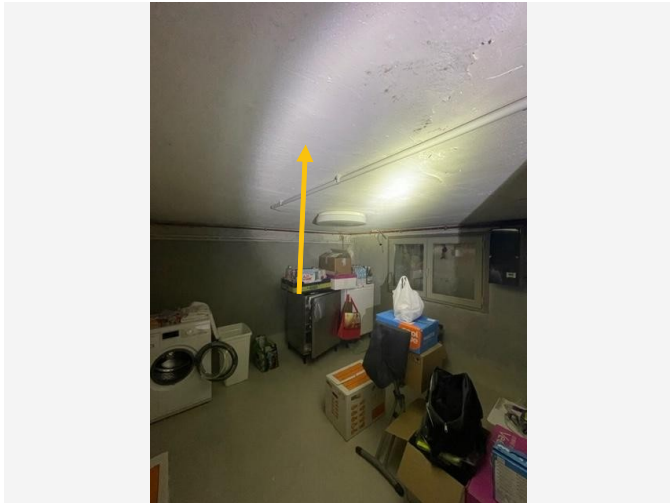
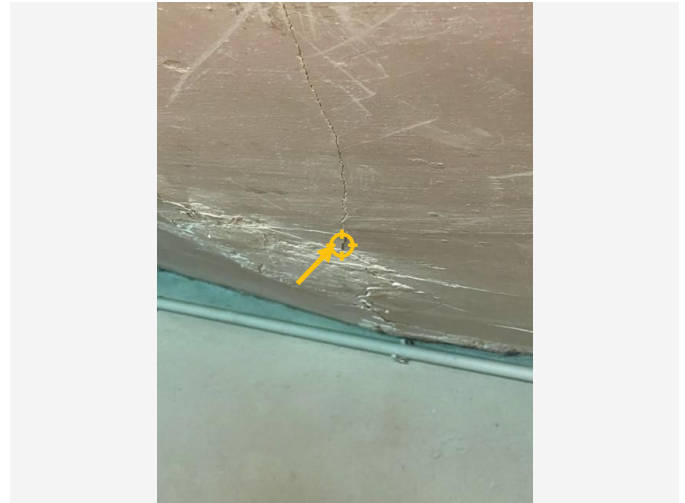
Fiche 5: PLEISTERWERK (PLAFOND)

Geen asbest

#	Type	Referentie	Resultaat
5.1	Mengmonster	MM02	Geen asbest

Gebondenheid op basis van bindmiddel	Niet-hechtgebonden
Hoeveelheid (oppervlakte - dikte - aantal)	• 10,00 m ² - 0,50 cm - 1 stuk
Totaal volume	0,05 m ³
Identificatiemethode	Vaststelling met monstername
Destructieve handeling voor identificatie	Nee
Opmerking	De woning is volledig bezet met valse plafondplaten, met uitzondering van de kelder, die gedeeltelijk bezet is met kalk.

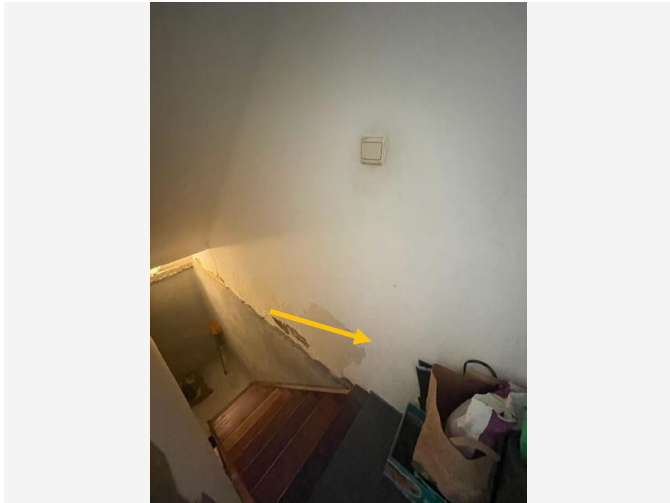
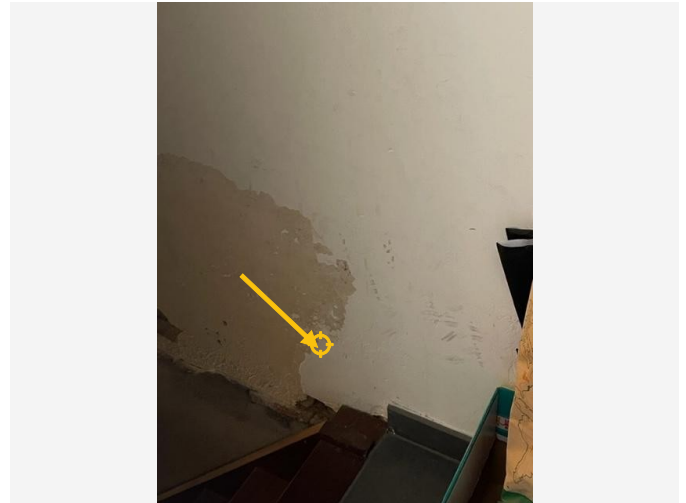
Fiche 6: PLEISTERWERK (MUREN)

Geen asbest

#	Type	Referentie	Resultaat
6.1	Mengmonster	MM01	Geen asbest

Bindmiddel van materiaal	Gips - kalk
Gebondenheid op basis van bindmiddel	Niet-hechtgebonden
Hoeveelheid (oppervlakte - dikte - aantal)	• 280,00 m ² - 0,50 cm - 1 stuk
Totaal volume	1,40 m ³
Identificatiemethode	Vaststelling met monstername
Destructieve handeling voor identificatie	Nee
Opmerking	Sanitaire ruimte is bezet met wandtegels.
