Asbestinventarisatetest

Befferdreef 21, 2820 Bonheiden

Attestnummer : 20251211-000385.000

Niet-asbestveilig

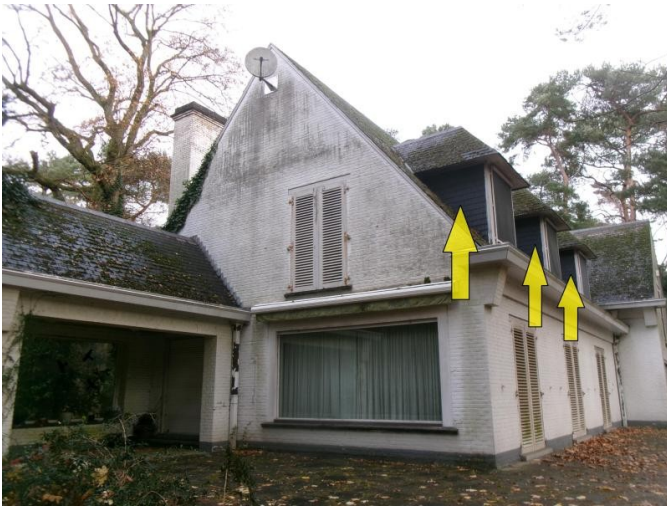
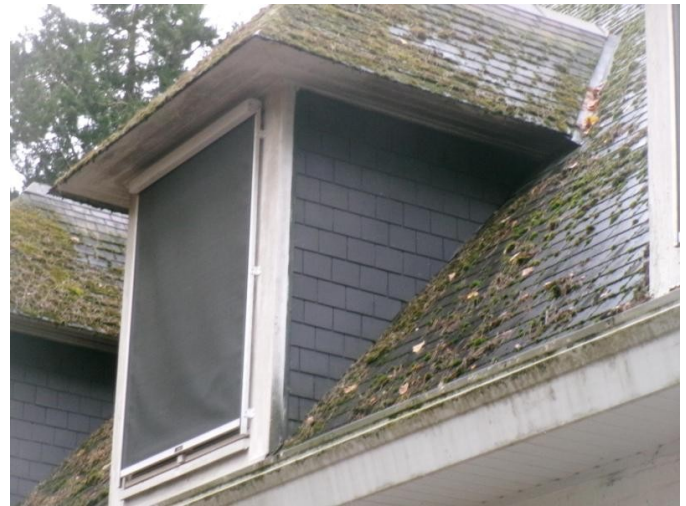
| Opmerking | De hoeveelheid is een zo nauwkeurig mogelijke opmeting. Hieraan kunnen evenwel geen rechten worden ontleend. Het betreft de leiplatten als buitenafwerking op alle schuine daken van de woning (inclusief de dakkapellen vooraan). |

- Eenvoudige handelingen: mag via doe-het-zelf of door werknemer(s) met opleidingsattest eenvoudige handelingen
Deze toepassing kan door een aannemer die over een opleidingsattest eenvoudige handelingen beschikt of door een particulier (doe-het-zelf), verwijderd worden indien er geen verhoogd risico op vrijgave van asbestvezels (max. concentratie 0,01 vezels/cm³ - CODEX Art. VI.3-54) ontstaat en de toepassing voorafgaand wordt gefixeerd/bevochtigd; de individuele elementen zonder machinale werktuigen (boormachine, slijpschijf, hogedrukreiniger,...) en zonder breken of gooien een voor een losgemaakt worden; en ten slotte dubbel en luchtdicht verpakt weggevoerd worden naar een erkend afvalpunt (recyclagepark).

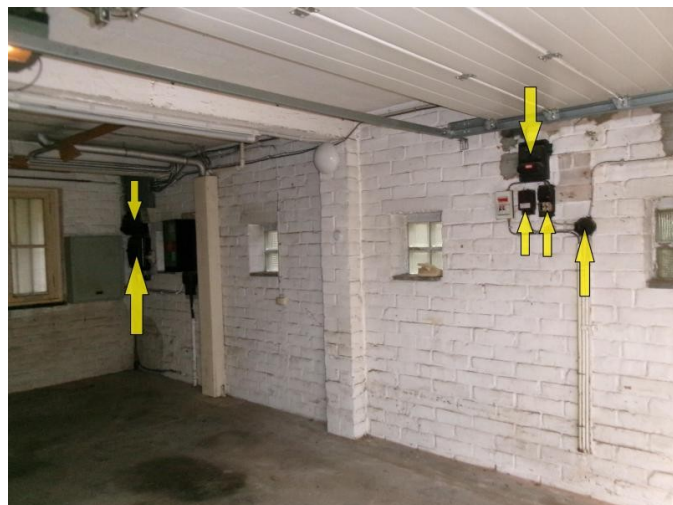
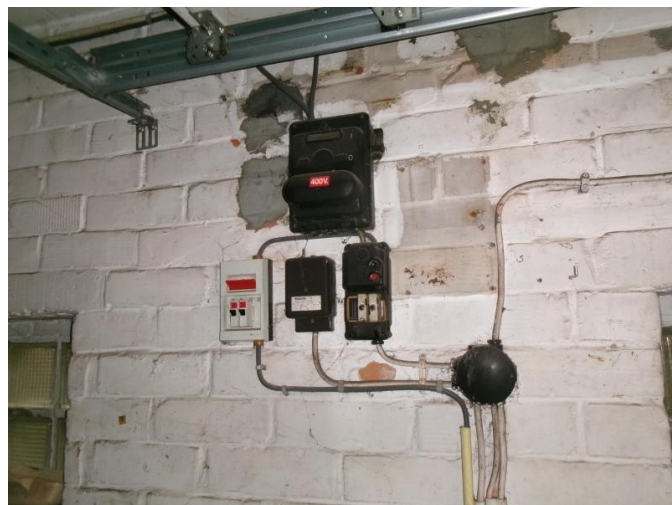
schakelaars/stopcontacten/lamphouders/zekeringkasten

| Opmerking | De hoeveelheid is een zo nauwkeurig mogelijke opmeting. Hieraan kunnen evenwel geen rechten worden ontleend. Rechte stukken en bochten werden apart bemonsterd. |

- Eenvoudige handelingen: mag via doe-het-zelf of door werknemer(s) met opleidingsattest eenvoudige handelingen
Deze toepassing kan door een aannemer die over een opleidingsattest eenvoudige handelingen beschikt of door een particulier (doe-het-zelf), verwijderd worden indien er geen verhoogd risico op vrijgave van asbestvezels (max. concentratie 0,01 vezels/cm³ - CODEX Art. VI.3-54) ontstaat en de toepassing voorafgaand wordt gefixeerd/bevochtigd; de individuele elementen zonder machinale werktuigen (boormachine, slijpschijf, hogedrukreiniger,...) en zonder breken of gooien een voor een losgemaakt worden; en ten slotte dubbel en luchtdicht verpakt weggevoerd worden naar een erkend afvalpunt (recyclagepark).

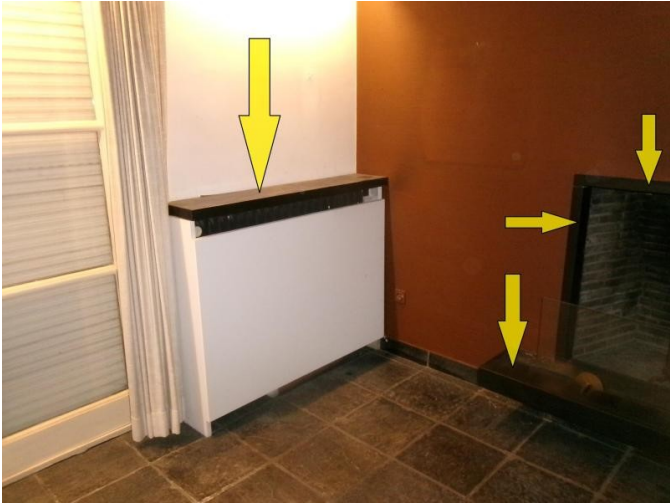
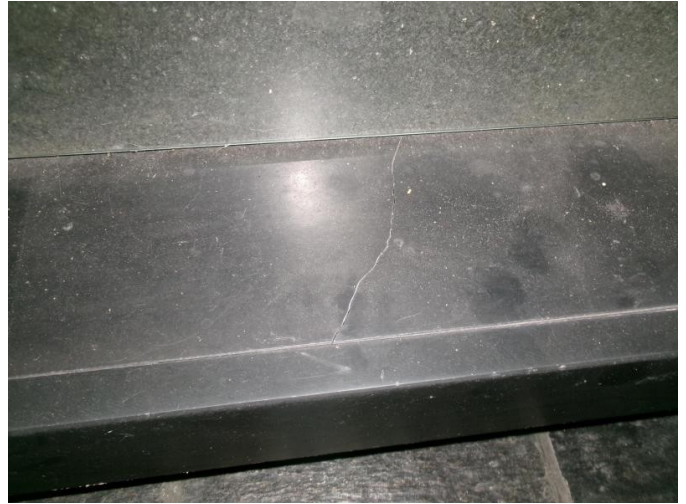
Fiche 26: zwarte tabletten vensterbank en schouw open haard

| Basis voor advies | De asbestdeskundige beoordeelt het materiaal als niet-asbestverdacht. |

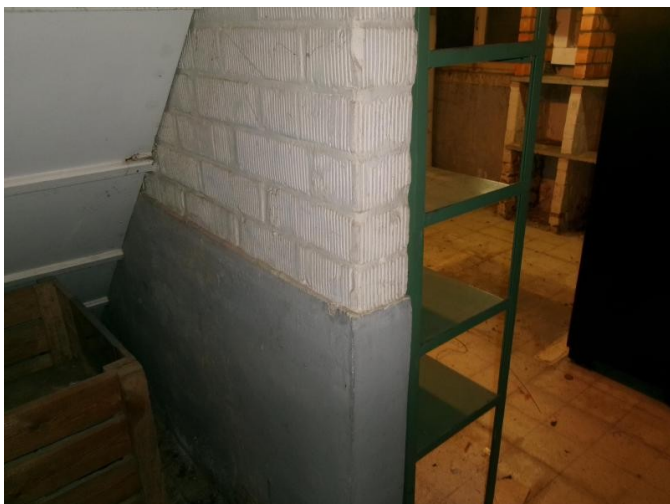
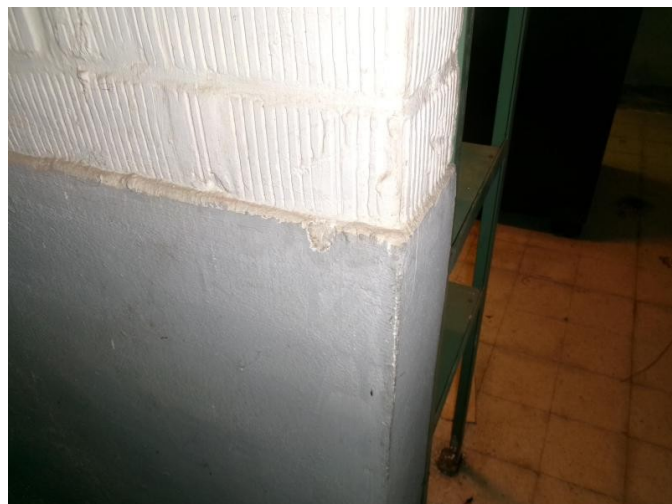
| Opmerking | De hoeveelheid is een zo nauwkeurig mogelijke opmeting. Hieraan kunnen evenwel geen rechten worden ontleend. Waar mogelijk, wordt staalname uitgevoerd conform het inspectieprotocol: in een droge ruimte: bureau achter living, in een natte ruimte: kast in de keuken, in een traphal (boven de garage). Het plafond in de stookruimte (de kelder) is uit beton en daar werd geen monster van het pleisterwerk genomen. |

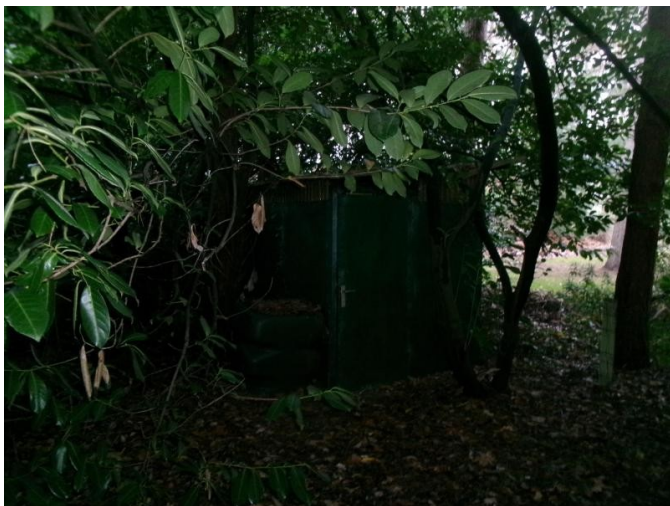
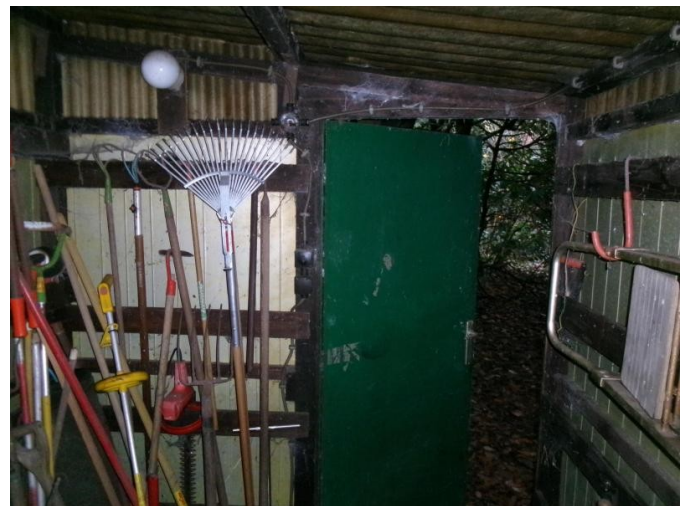
| Beschrijving | Notitie | Terug te vinden op plannen |
|---|--|---|
| Fiche 39: tuinhuis opbouw | De vloer van het tuinhuis zijn betonklinkers, de muren en deur uit metaal en een kunststoffen golfplaten dak. Geen van de waarneembare materialen waarmee de constructie is opgebouwd, is asbestverdacht. Eventueel achter/onderliggende materialen kunnen via aanvullend / destructief onderzoek verder nagekeken worden. | Plan 2.1: tuinhuis plan |
