EINDVERSLAG

rechtbank	Rechtbank van eerste aanleg Antwerpen, afdeling Turnhout, kamer TB1 Kasteelplein 1, 2300 TURNHOUT rolnummer: 21/1192/A
eisende partij	  Jokerstraat 1, 2300 TURNHOUT raadsman: meester BORGMANS Ward (ref.: 5587/WB/LW)
verwerende partij	BALOISE BELGIUM nv Posthofbrug 16, 2600 BERCHEM raadsman: meester MERTENS Roland (ref.: 8167)
gerechtsdeskundige	ir. arch. Yoshi Craeye gerechtsdeskundige (EXP2135616) voor ARCHITECTENBUREAU CRAEYE bv Spoorweglaan 113, 2610 WILRIJK 0479 373 363 info@architectenbureaucraeye.be referentie: 21-1117.2
vonnis aanstelling	10-11-2021
aanvangsvergadering	23-12-2021
voorverslag	11-04-2023
eindverslag	14-11-2023

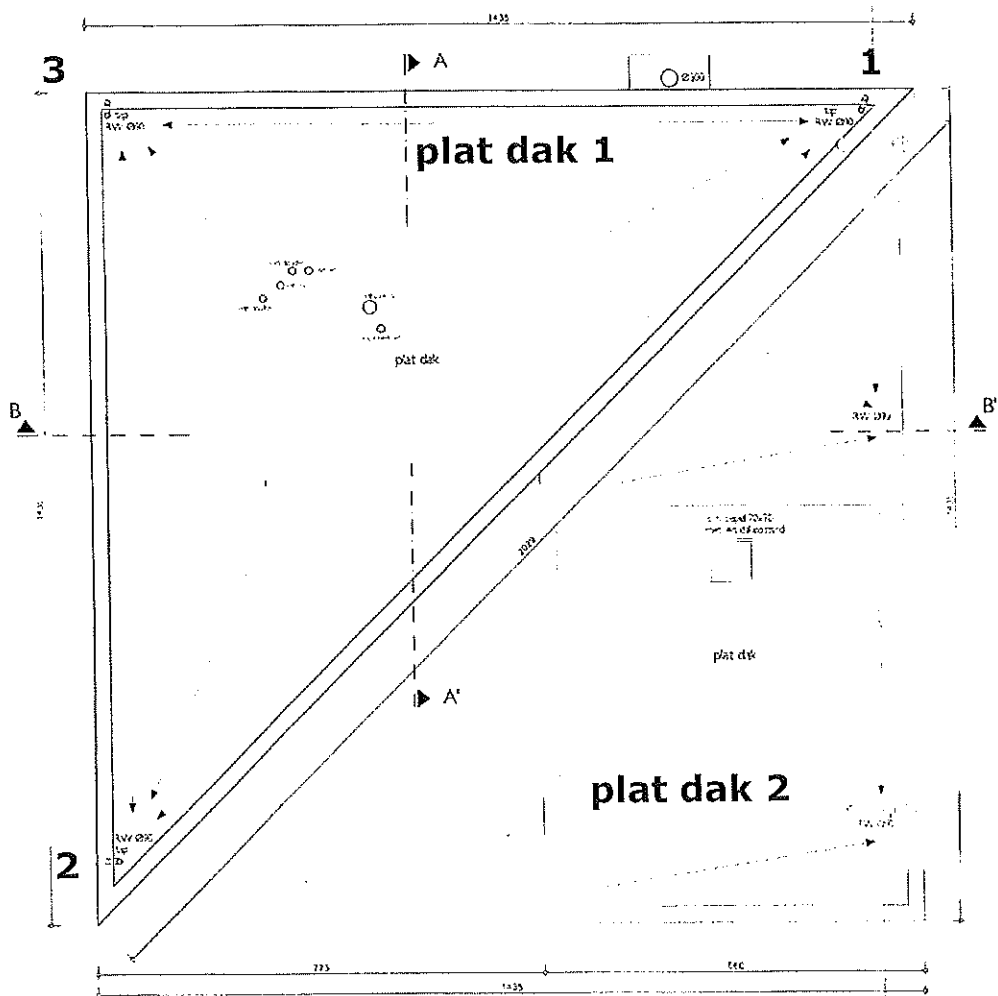
Figuur 02 - Dakplan (uittreksel uit stuk 2.2 van eisende partij) met eigen annotaties

De dakafdichting vertoont op enkele plaatsen craquelé en lokaal kan lichte blaasvorming worden opgemerkt.

Voor de hemelwaterafvoeren is er organisch materiaal te zien. Bij het verwijderen van het organisch materiaal merken we op dat de hemelwaterafvoer bestaat uit een loden tapbuis die op enkele plaatsen wat vervormd is. De loden tapbuis sluit aan op een afvoerbuis uit PVC. In de dakopstand zijn er op enkele plaatsen (loden) spuwvers geplaatst. De spuwvers bevinden zich op zo'n 10 cm hoogte (gemeten van het dakvlak).

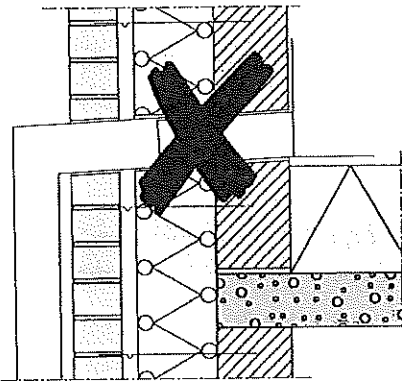
Figuur 03 - Foutieve aansluiting van een tapbuis op een afvoerbuis (punt 3.6.1 uit TV 244)

Afb. 13 De aansluiting van de dakwaterafvoer op de afvoerbuis mag nooit in de muur gelegen zijn.

De niet-conforme aansluiting van de loden tapbuizen op de afvoerbuizen uit PVC én het ontbreken van plakplaten aan de loden tapbuizen verklaren de vochtschade in de hoeken van de woning, met name in slaapkamer 1 en 3.

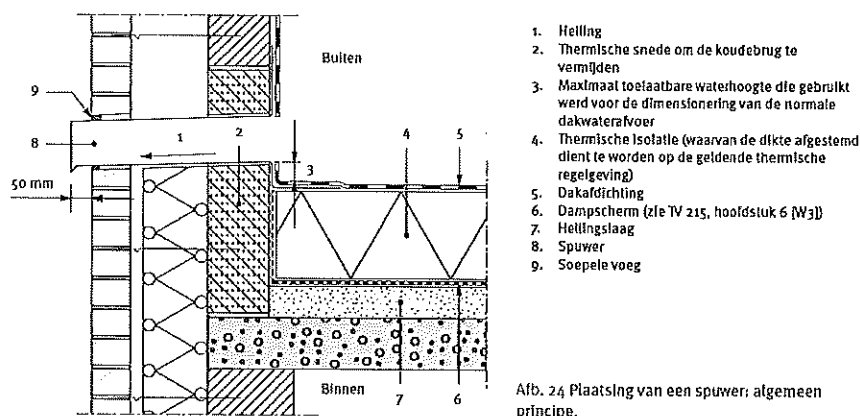
Figuur 05 - Uitvoering van een spuwer met plakplaat doorheen een opstand (punt 4.4, TV 244)

Afgezien van een te kleine diameter, is ook het sterke vermoeden dat de spuwers geen plakplaat bevatten. Bijgevolg is het mogelijk dat wanneer, in uitzonderlijke omstandigheden, de spuwers worden aangesproken, ook bij de spuwers de waterdichtheid niet gegarandeerd is (met mogelijks waterinfiltraties als gevolg).

Echter, de spuwers bevinden zich op zo'n 10 cm hoogte boven het dakvlak waardoor deze niet snel aangesproken zullen worden en bijgevolg eventuele schade langs de spuwers niet frequent zal voorkomen.

Voor een uitvoering conform de regels van de kunst kan worden verwezen naar figuur 05.

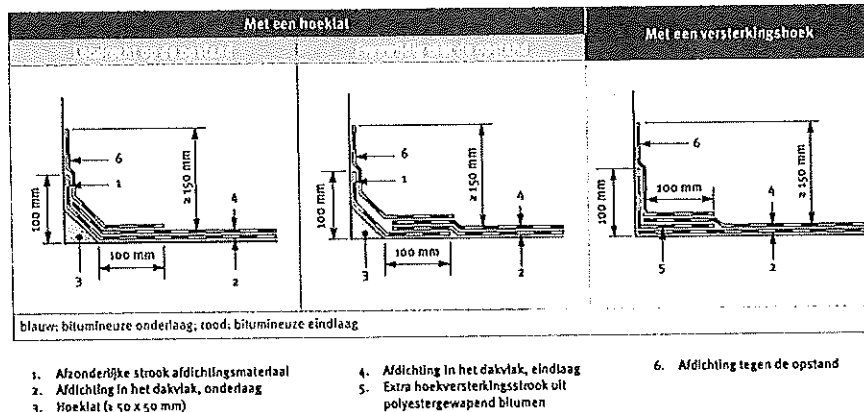
Figuur 06 -Principes voor het uitvoeren van de kim (punt 5.4, TV 244)

De dakafdichting van de dakvlakken en de dakopstanden is uitgevoerd met bitumineuze membranen. De dakafdichting die van op de dakrand tot aan het dakvlak werd geplaatst, houdt op in de kim. Volgens punt 5.4 'Afdichting van de kim' van TV 244 dient de dakafdichting van de opstand tot in het dakvlak te worden geplaatst, dit minimaal 10 cm voorbij de kim (zie figuur 06). Huidige uitvoering is niet volgens de regels van de kunst.

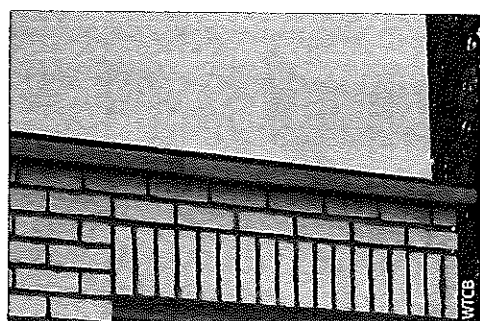
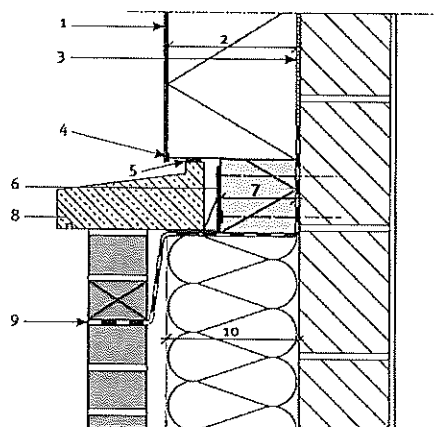
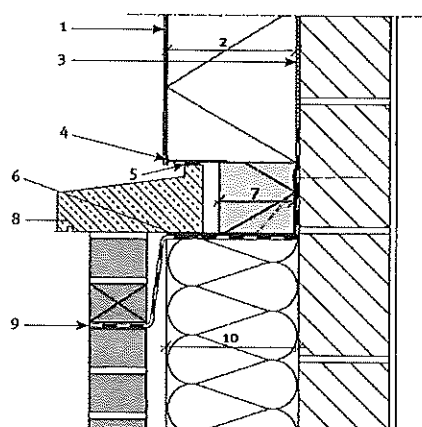
Figuur 08 - Voorbeeld van de aansluiting van een deksteen op ETICS (punt 5.6 uit TV 257)

Op meerdere plaatsen aan de gevel kan worden vastgesteld dat de afwerkpleister onthecht. Dit wordt veroorzaakt door vocht in de ETICS zoals in TV 257 punt 9.1 'Meest voorkomende schadegevallen', punt 9.1.2 'Onthechting en blaasvorming' wordt beschreven (eigen aanduiding):

Alle doorboringen van de bepleistering moeten voorzien zijn van een soepele voeg (zie afbeelding 88). Ten slotte moeten de tegen de gevel bevestigde voorwerpen op een zodanige manier ontworpen worden dat regenwater dat afloopt over de gevel en over de voorwerpen, weggeleid wordt van het gevelvlak."

Een en ander wordt grafisch weergegeven in figuur 08.

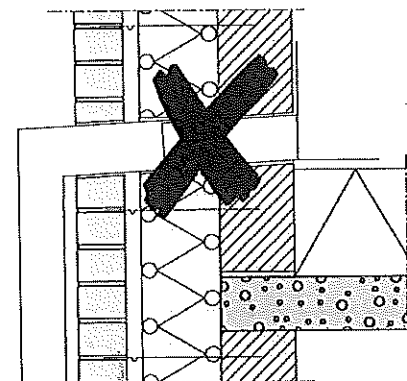
Figuur 09 - Foutieve aansluiting van een tapbuis op een afvoerbuis (punt 3.6.1 uit TV 244)

Afb. 13 De aansluiting van de dakwaterafvoer op de afvoerbuis mag nooit in de muur gelegen zijn.

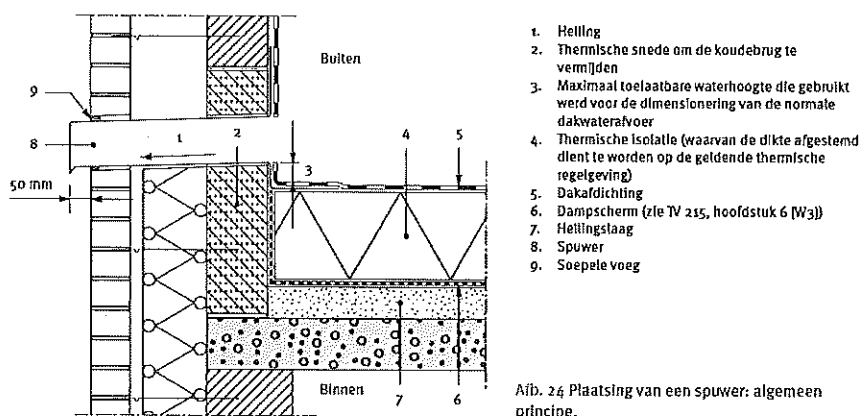
Figuur 11 - Uitvoering van een spuwer met plakplaat doorheen een opstand (punt 4.4, TV 244)

Echter, de spuwers bevinden zich op zo'n 10 cm hoogte boven het dakvlak waardoor deze niet snel aangesproken zullen worden en bijgevolg eventuele schade langs de spuwers niet frequent zal voorkomen.

Voor een uitvoering conform de regels van de kunst kan worden verwezen naar figuur 11.

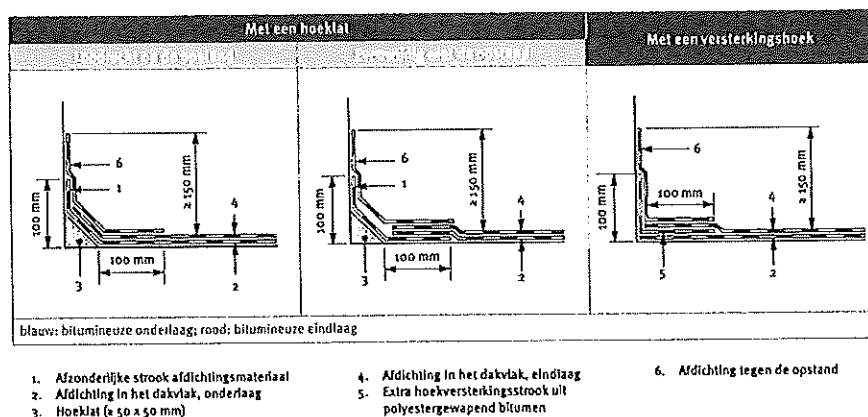
Figuur 12 - Principes voor het uitvoeren van de kim (punt 5.4, TV 244)

De dakafdichting van de dakvlakken en de dakopstanden is uitgevoerd met bitumineuze membranen. De dakafdichting die van op de dakrand tot aan het dakvlak werd geplaatst, houdt op in de kim. Volgens punt 5.4 'Afdichting van de kim' van TV 244 dient de dakafdichting van de opstand tot in het dakvlak te worden geplaatst, dit minimaal 10 cm voorbij de kim (zie figuur 12). Huidige uitvoering is niet volgens de regels van de kunst.
