Asbestinventarisatetest

Kraaisteerten 8, 2440 Geel

Attestnummer : 20250213-000202.001

Uitgegeven op : 02.03.2025

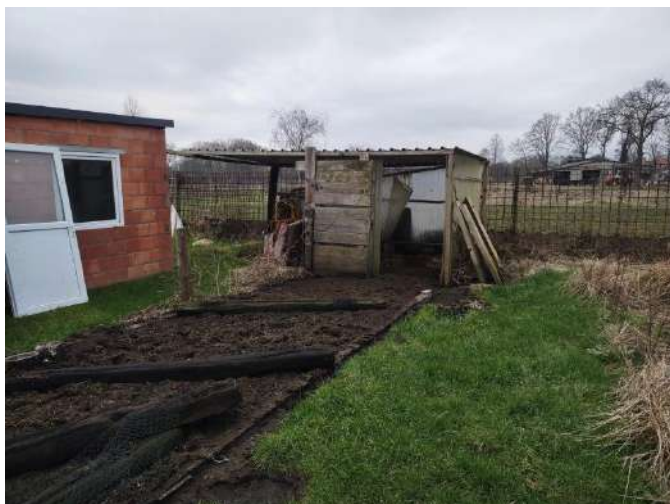
Situeringfoto

Uitgesloten van inspectie

Bouwjaar: 2018

Constructies gebouwd vanaf 2001 moeten niet onderzocht worden

Opmerking	Deze werden na 2018 geplaatst (zie bewijsdocument)
-----------	--

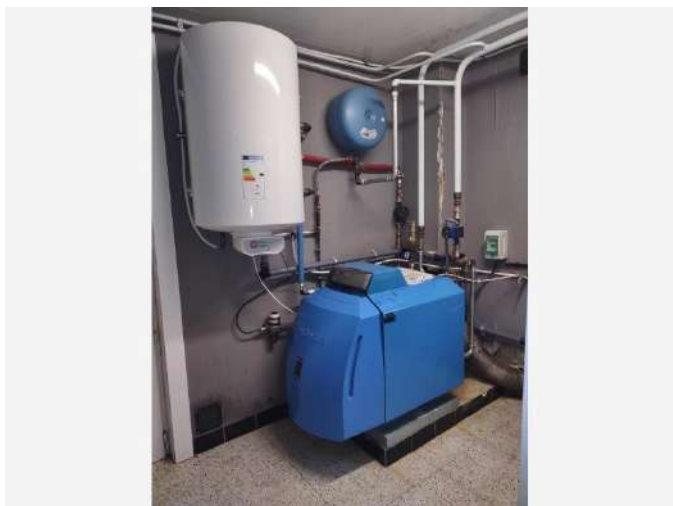
Vrije foto

Recent

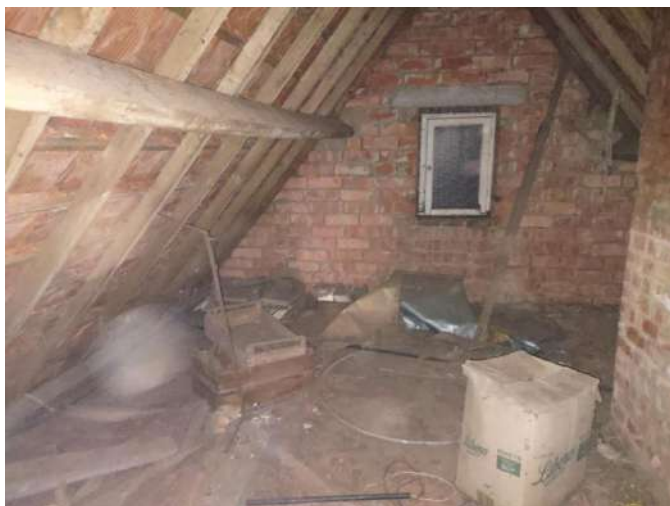
Vrije foto

geen onderdak vastgesteld

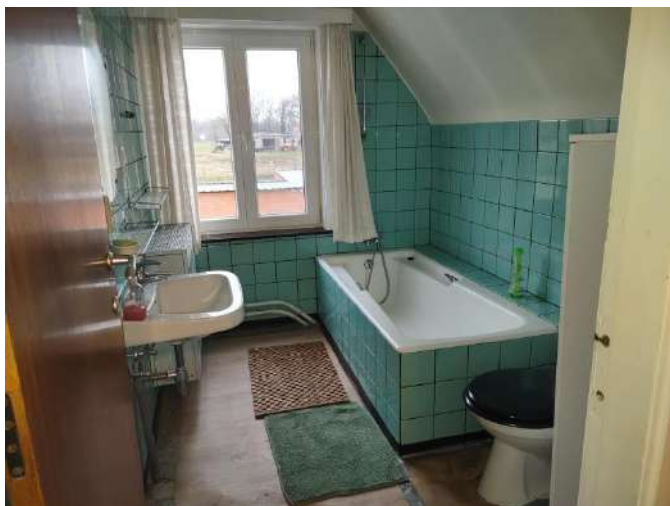
Vrije foto

tegellijm kan asbest bevatten --> bij renovatie bijkomend staalname laten nemen

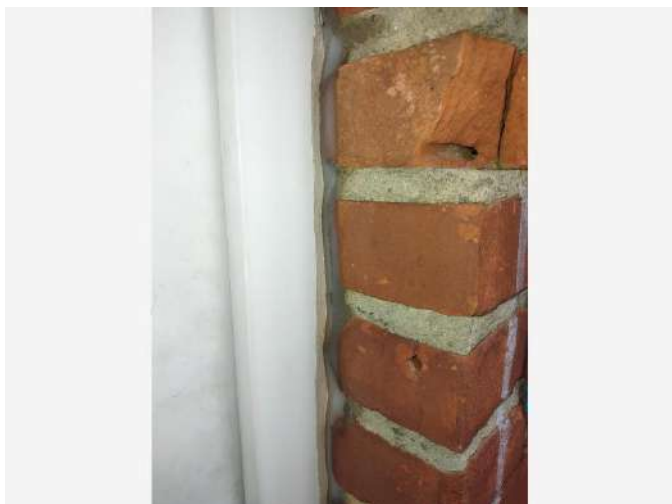
Vrije foto

Achter- en linkeroever --> flexibel = geen asbest

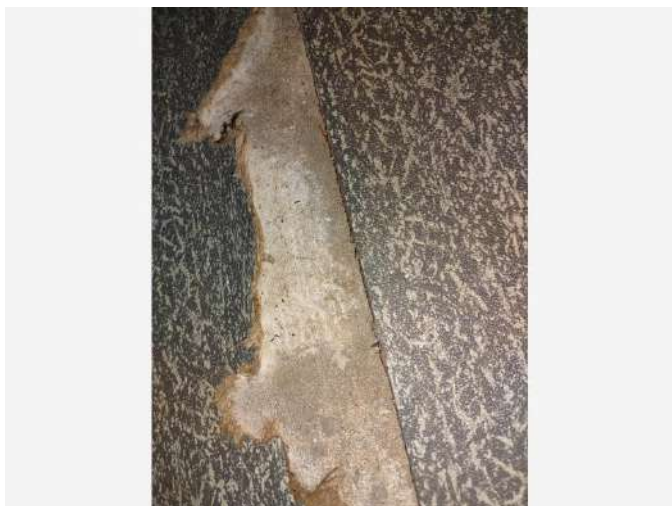
Vrije foto

Tapijt - vloerzeil met haren - in de badkamer pvc zonder lijm

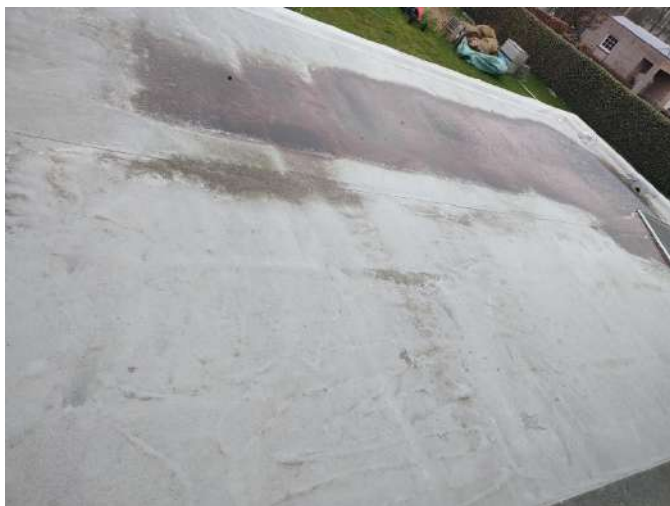
Vrije foto

Trocal (PVC) --> niet asbestverdacht

Wat er zich onder de dakbedekking bevindt, kan niet gecontroleerd worden.

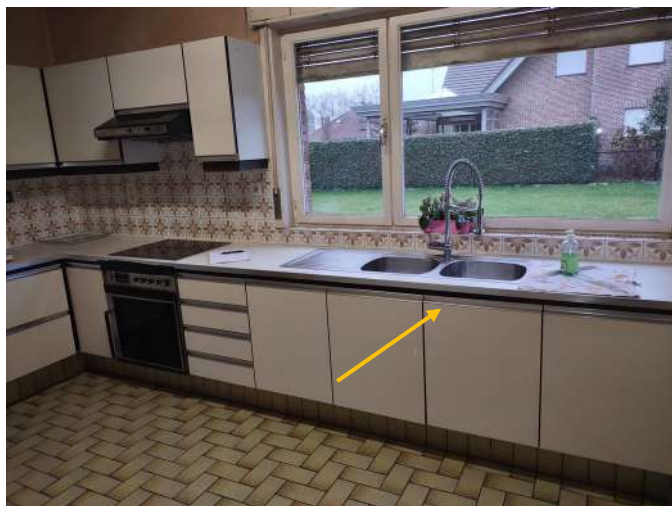
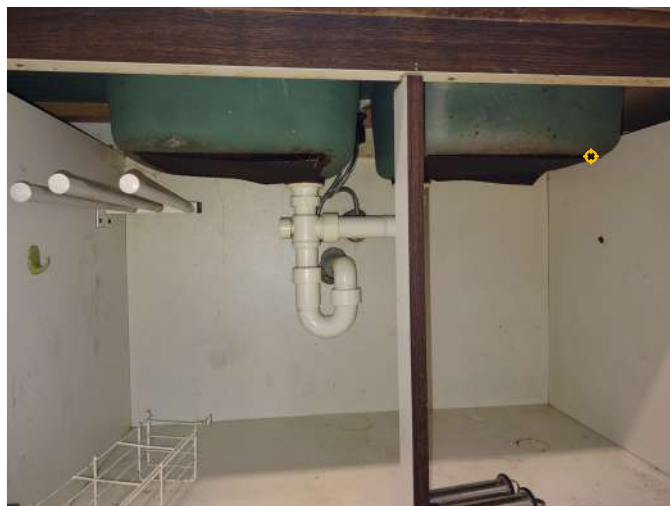
Fiche 8: Antidreun

Geen asbest

#	Type	Referentie	Resultaat
8.1	Mengmonster	MM05 bis	Geen asbest

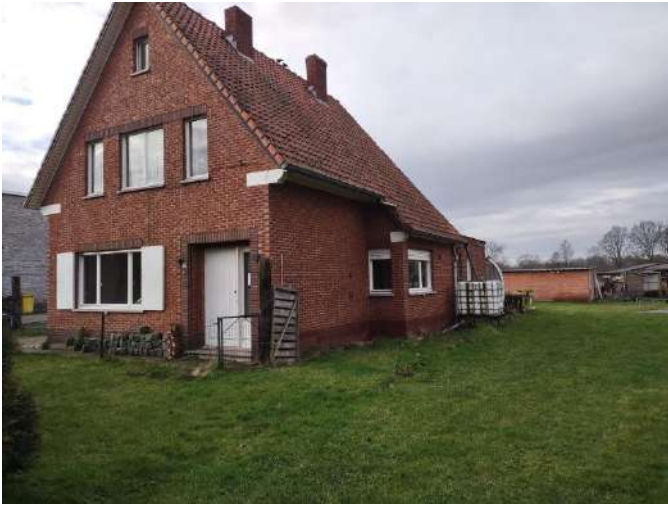
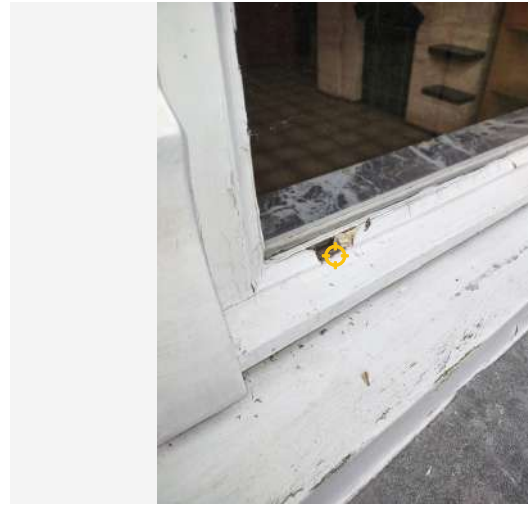
Fiche 9: Mastiek ramen

Geen asbest

#	Type	Referentie	Resultaat
9.1	Puntmonster	MM04	Geen asbest

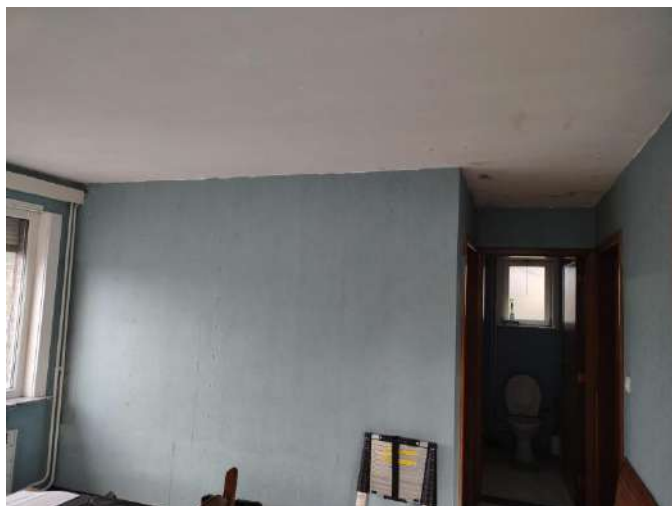
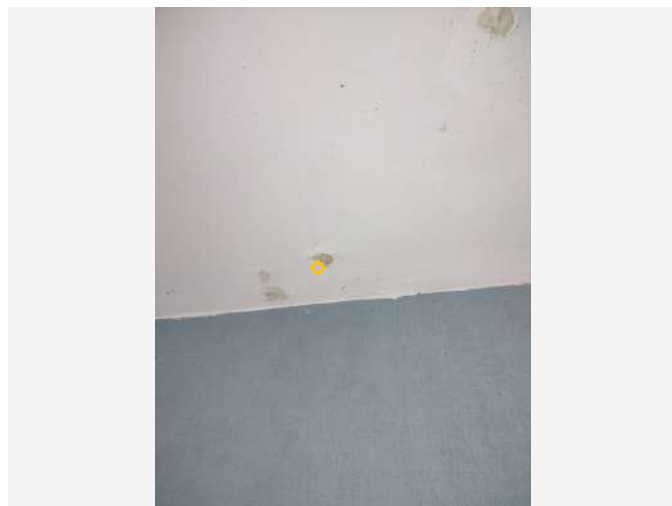
Fiche 10: Pleisterwerk plafonds

Geen asbest

#	Type	Referentie	Resultaat
10.1	Mengmonster	MM02	Geen asbest

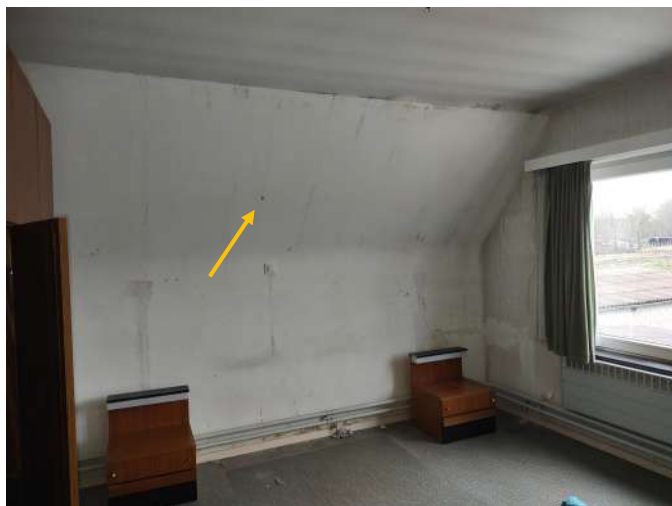
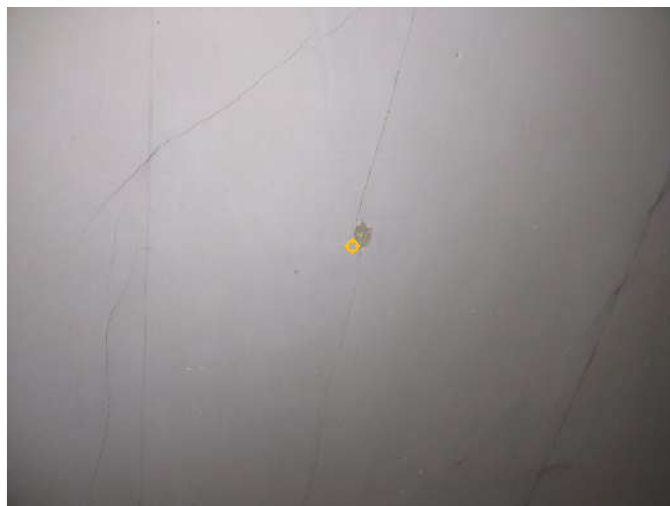
Fiche 11: Pleisterwerk wanden

Geen asbest

#	Type	Referentie	Resultaat
11.1	Mengmonster	MM01	Geen asbest

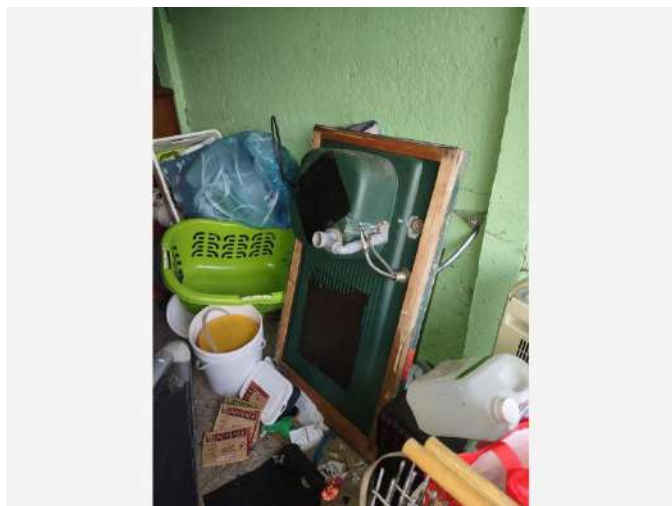
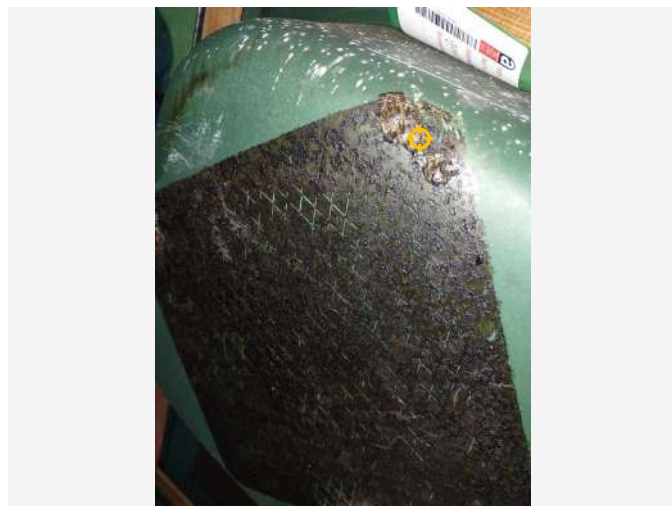
Fiche 12: Antidreunmembraan

Afvalstof, geen asbest

#	Type	Referentie	Resultaat
12.1	Mengmonster	MM05	Geen asbest

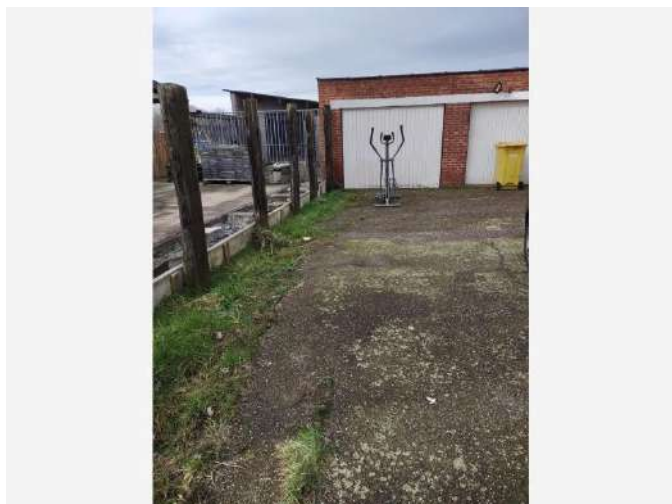
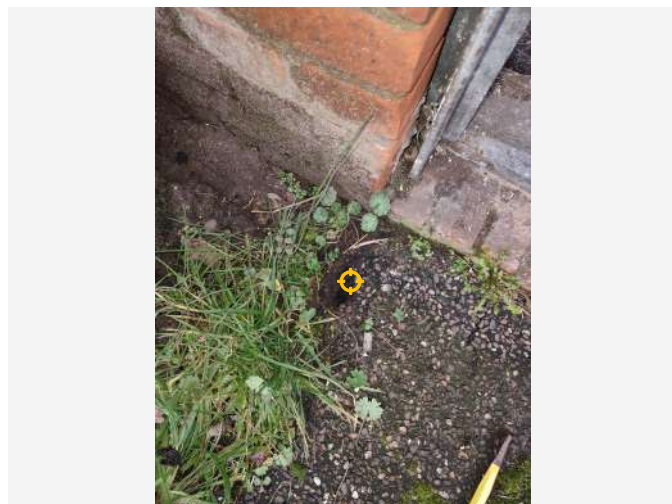
Geen asbest

#	Type	Referentie	Resultaat
13.1	Puntmonster	MM03	Geen asbest
