# Asbestinventarisatetest

Steenweg op Oosthoven 113, 2300 Turnhout

Attestnummer : 20260220-000349.000

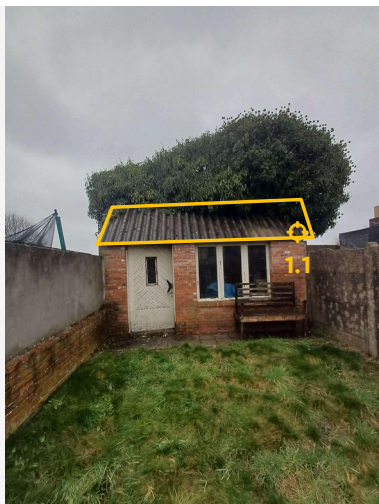
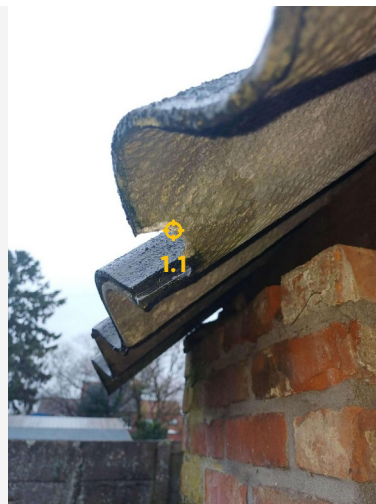
Eindbeoordeling materiaalrisico	Verhoogd materiaalrisico en/of verhoogde kans op vezelvrijgave
---------------------------------	--

Gebondenheid	Categorie 1: hechtgebonden in oorsprong
Asbestsoort (vezeltype)	Alleen chrysotiel
Asbestconcentratie	Laag (< 50%)
Afschermingsgraad van het gehele materiaal	Geheel of deels vrij aan de buitenlucht
Toestand van het materiaal	Matig beschadigd, matig verweerd

#	Type	Referentie	Resultaat
1.1	Puntmonster	M03	Chrysotiel

Beschrijving	golfplaat dak tuinberging
Omgeving	Buiten
Primaire drager	Wand buitenschil
Asbestmateriaal	Dak- en gevelbekleding - Golfplaat
Bindmiddel van asbestmateriaal	Cement
Gebondenheid op basis van bindmiddel	Hecht
Hoeveelheid (oppervlakte - aantal)	• 12,00 m <sup>2</sup> - 1 stuk
Totale oppervlakte	12,00 m <sup>2</sup>
Eenvoudig bereikbaar	Ja
Bevestigingswijze	• Geschroefd
Identificatiemethode	Een monstername door de asbestdeskundige met laboanalyse door een asbestlabo.
Destructieve handeling voor identificatie	Nee

Het asbestmateriaal valt onder de mijlpaal van 2034.

- Verwijder dit asbestmateriaal zo snel mogelijk. Volg de toestand goed op.

- Eenvoudige handelingen: mag via doe-het-zelf of door werknemer(s) met opleidingsattest eenvoudige handelingen  
Eenvoudige handelingen: mag via doe-het-zelf of door werknemer(s) met opleidingsattest eenvoudige handelingen

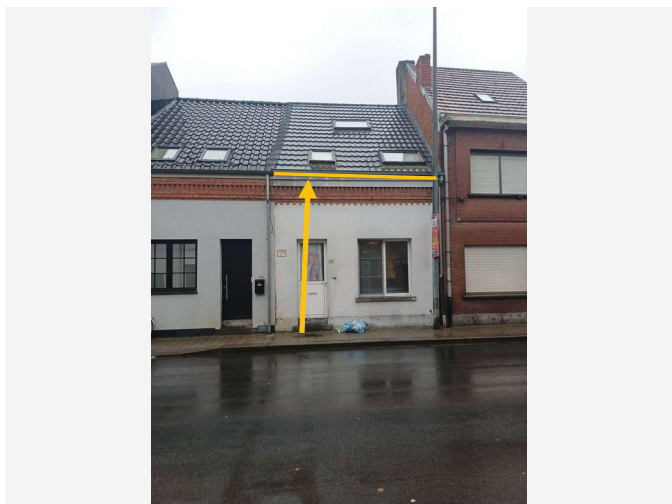
**Reden:** Het te onderzoeken materiaal situeert zich hoger dan 3,50 m te rekenen vanaf een veilige ondergrond

**Uitleg van de asbestdeskundige:** Het dak bevindt zich hoger dan 3,5m van een veilige ondergrond en dit deel van het onderdak kan niet veilig bereikt worden voor volledige inspectie. Dakpannen (kunststof) zijn gelijmd en kunnen niet worden opgetild

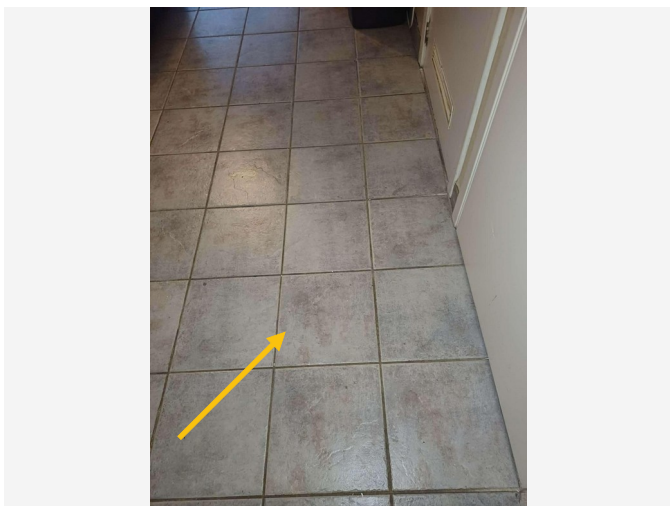
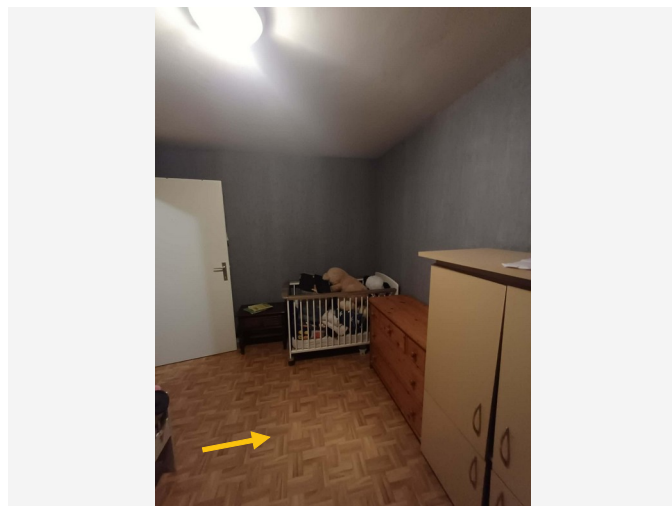
De vloeren op het gvl zijn betegeld, de vloeren op de verdieping zijn bekleedt met laminaat zodanig dat zonder destructief onderzoek de ondervloer niet waarneembaar en niet inspecteerbaar is. Er werden geen asbestverdachte materialen waargenomen

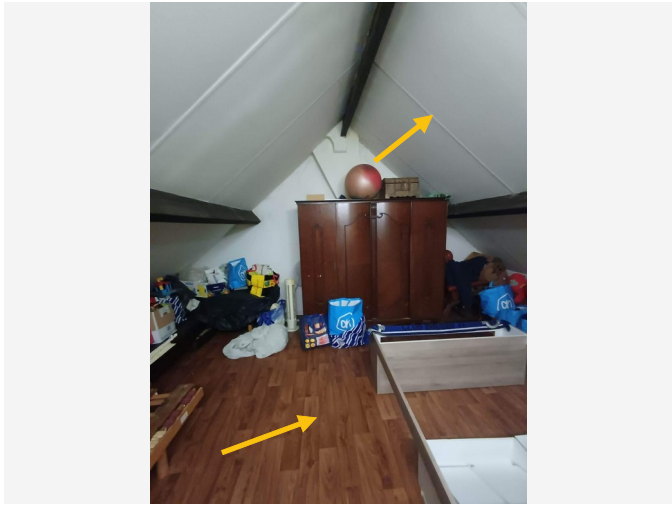
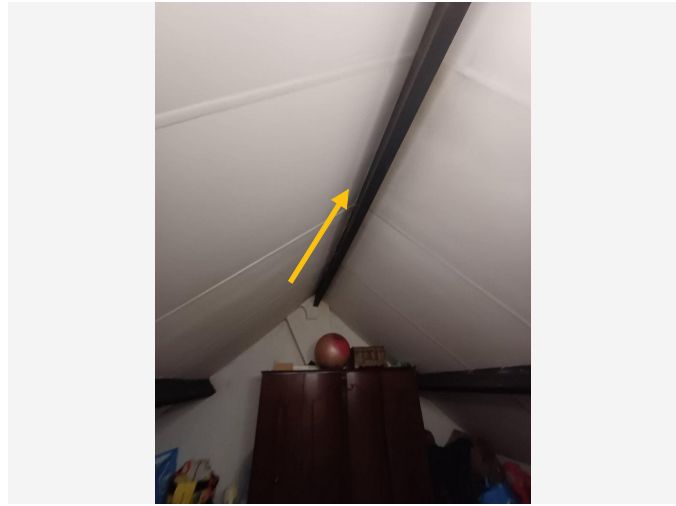
Op de zolderruimte werden geen asbestverdachte materialen waargenomen

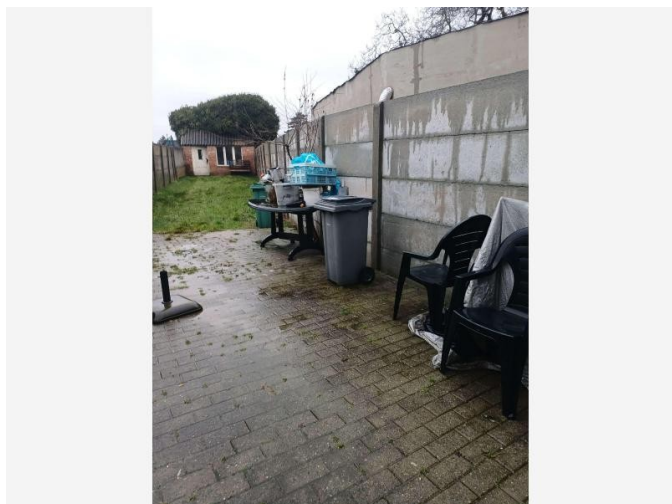
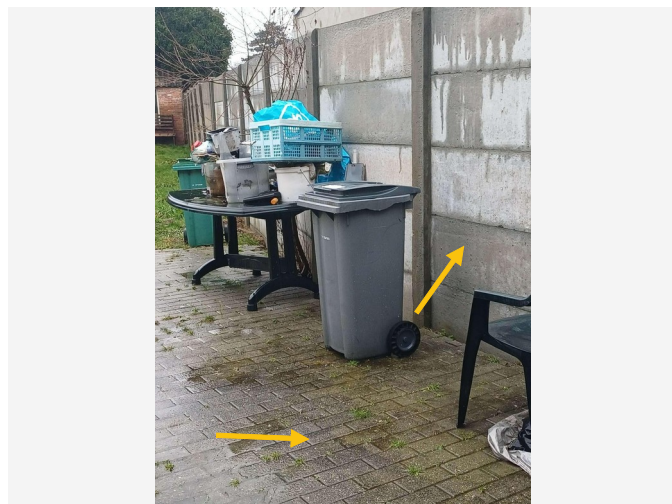
Op het terras werden geen asbestverdachte materialen waargenomen

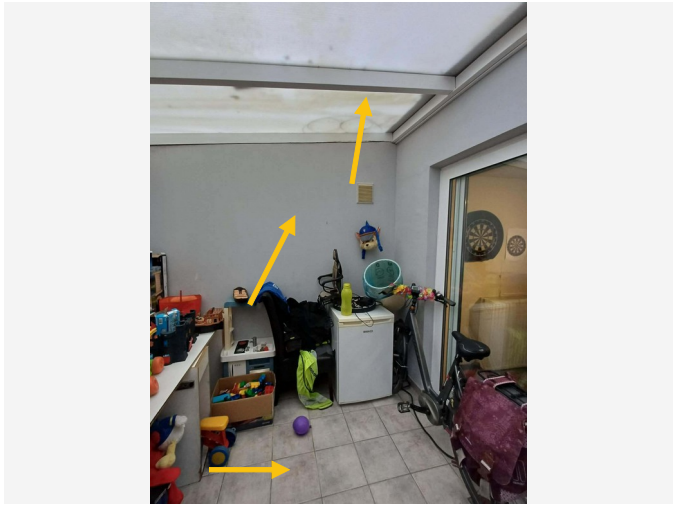
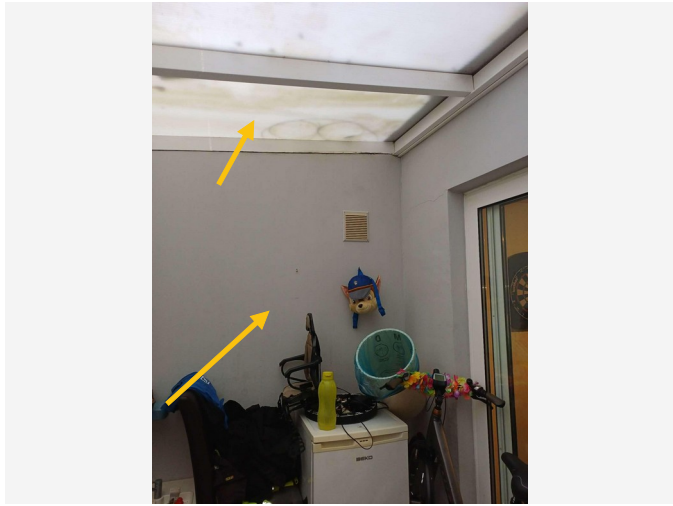
In de veranda werden geen asbestverdachte materialen waargenomen

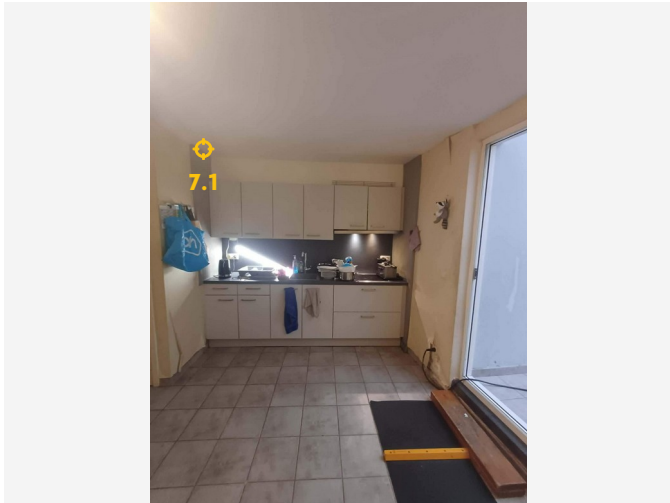
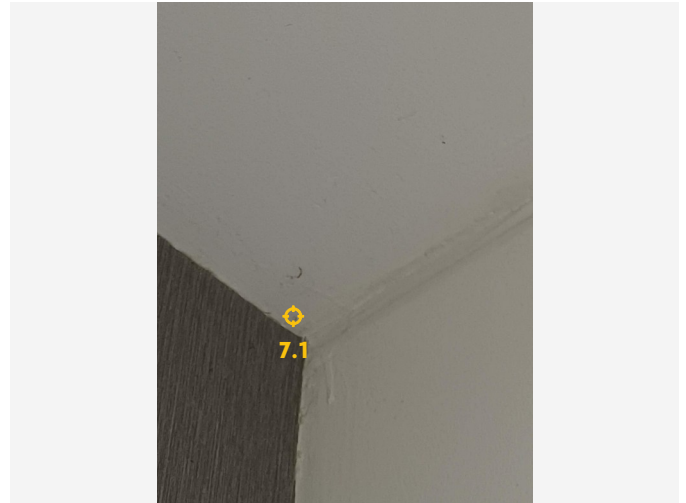
Geen asbest

#	Type	Referentie	Resultaat
7.1	Mengmonster	M02	Geen asbest

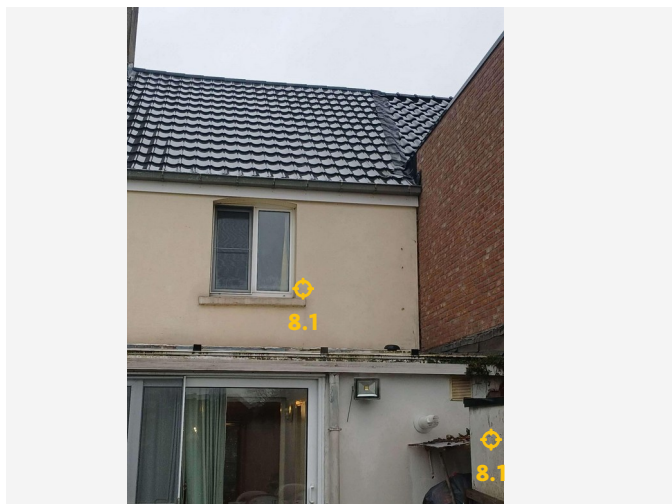
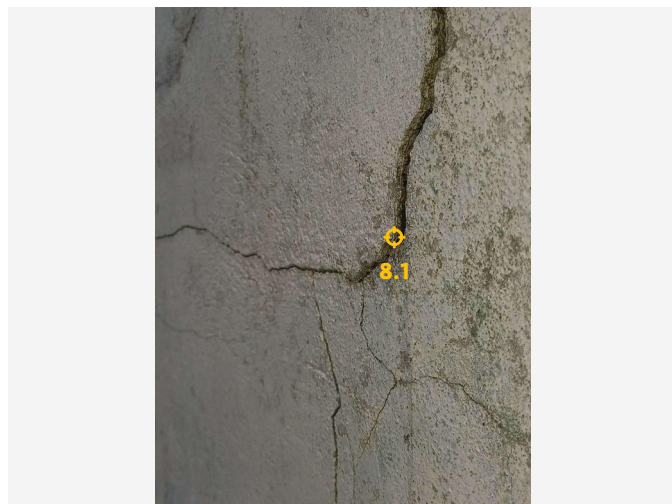
## Fiche 8: Crepi buitenschil

Geen asbest

#	Type	Referentie	Resultaat
8.1	Mengmonster	M04	Geen asbest

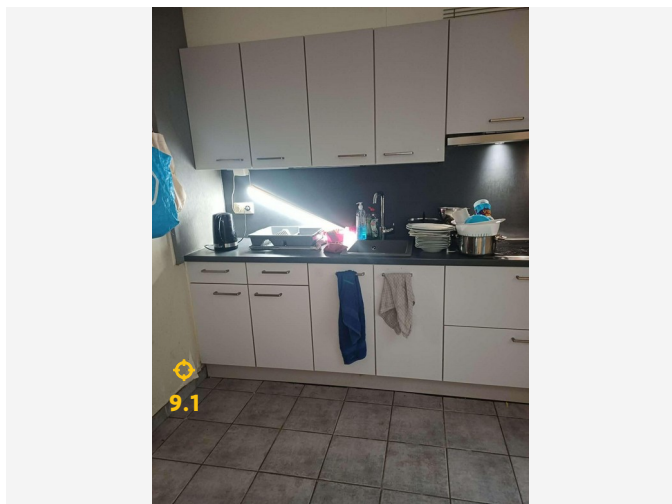
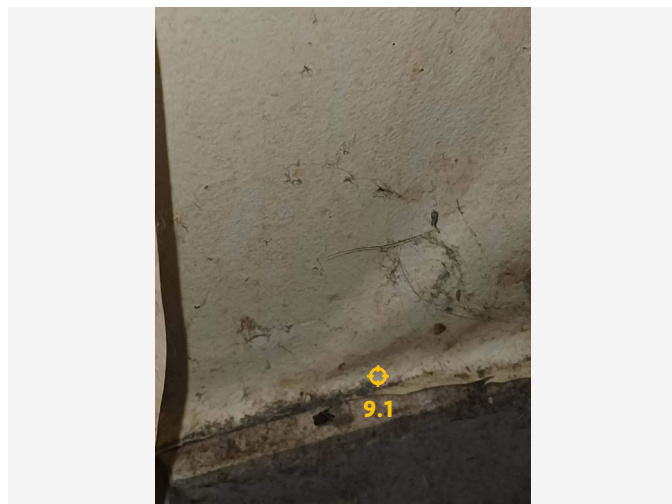
Geen asbest

#	Type	Referentie	Resultaat
9.1	Mengmonster	M01	Geen asbest

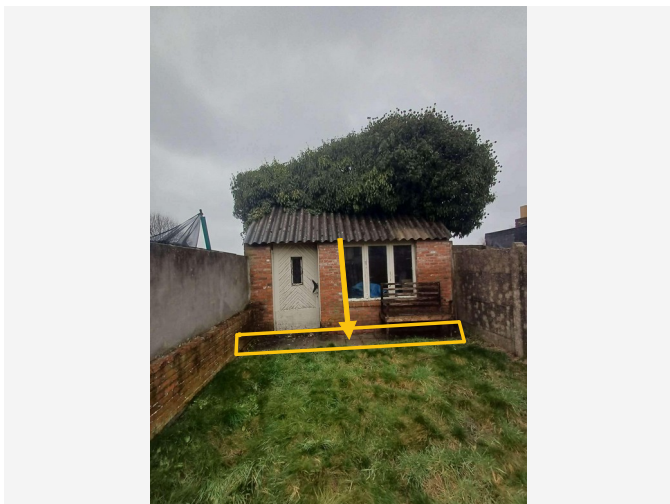
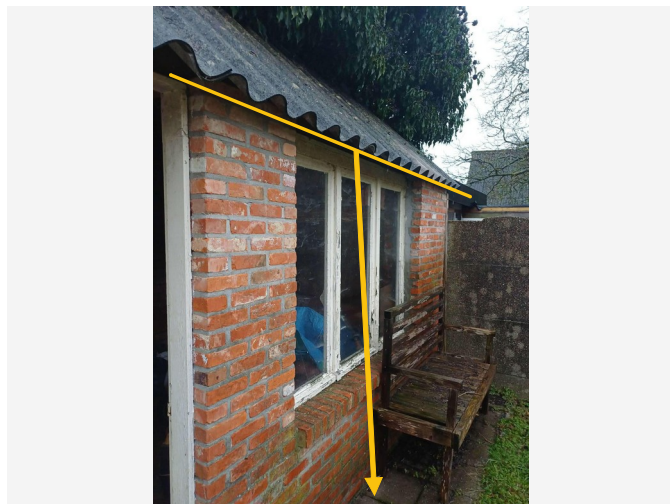
Afspoelend regenwater kan asbestdeeltjes van verweerde asbestcementen dak- of gevelbekleding meenemen naar de bodem. De asbestdeeltjes in de bodem vormen een laag risico: bodempartikels houden de asbestdeeltjes voldoende vast om gezondheidsrisico's te vermijden. Door deze asbesthoudende bodemzone zorgvuldig te beheren, vermijdt u gezondheidsrisico's.

Beschrijving	afvloeizone golfplaten tuinberging
Bron van de asbestdeeltjes	Bron is nog aanwezig
Type	Afdruipzone dak
Afmetingen (lengte - breedte - diepte)	• 5,00 m - 0,50 m - 0,30 m
Geraamd volume	0,75 m <sup>3</sup>

- Om het afspoelen van asbestdeeltjes te stoppen, is het verstandig om de verwijdering van de dak- of gevelbekleding in te plannen en in afwachting hiervan een dakgoot te plaatsen om het regenwater af te voeren naar de riolering.
- Vermijd dat kinderen spelen in de bodemzone door bijvoorbeeld dichte begroeiing aan te brengen.
- Voorzie een buitenmat om schoenen te vegen en reinig de mat en de toegangsruimte regelmatig met water.
- Voorzie een looprooster over de bodemzone om te vermijden dat gronddeeltjes aan de schoenen blijven kleven.
- Verwijder de golfplaten (zie aparte brofiche)

De uitgraving van een afdruipzone gebeurt volgens de methodiek "eenvoudige handelingen". Vermijd daarbij vermenging met andere bodem en laat de uitgegraven asbesthoudende grond afvoeren naar een daartoe vergunde stortplaats. Voor de uitgraving wordt een richtdiepte van 30 cm gehanteerd.
