Asbestinventarisatetest

Korte Mermansstraat 10, 2300 Turnhout

Attestnummer : 20251105-000165.000

Asbestveilig (maar niet asbestvrij)

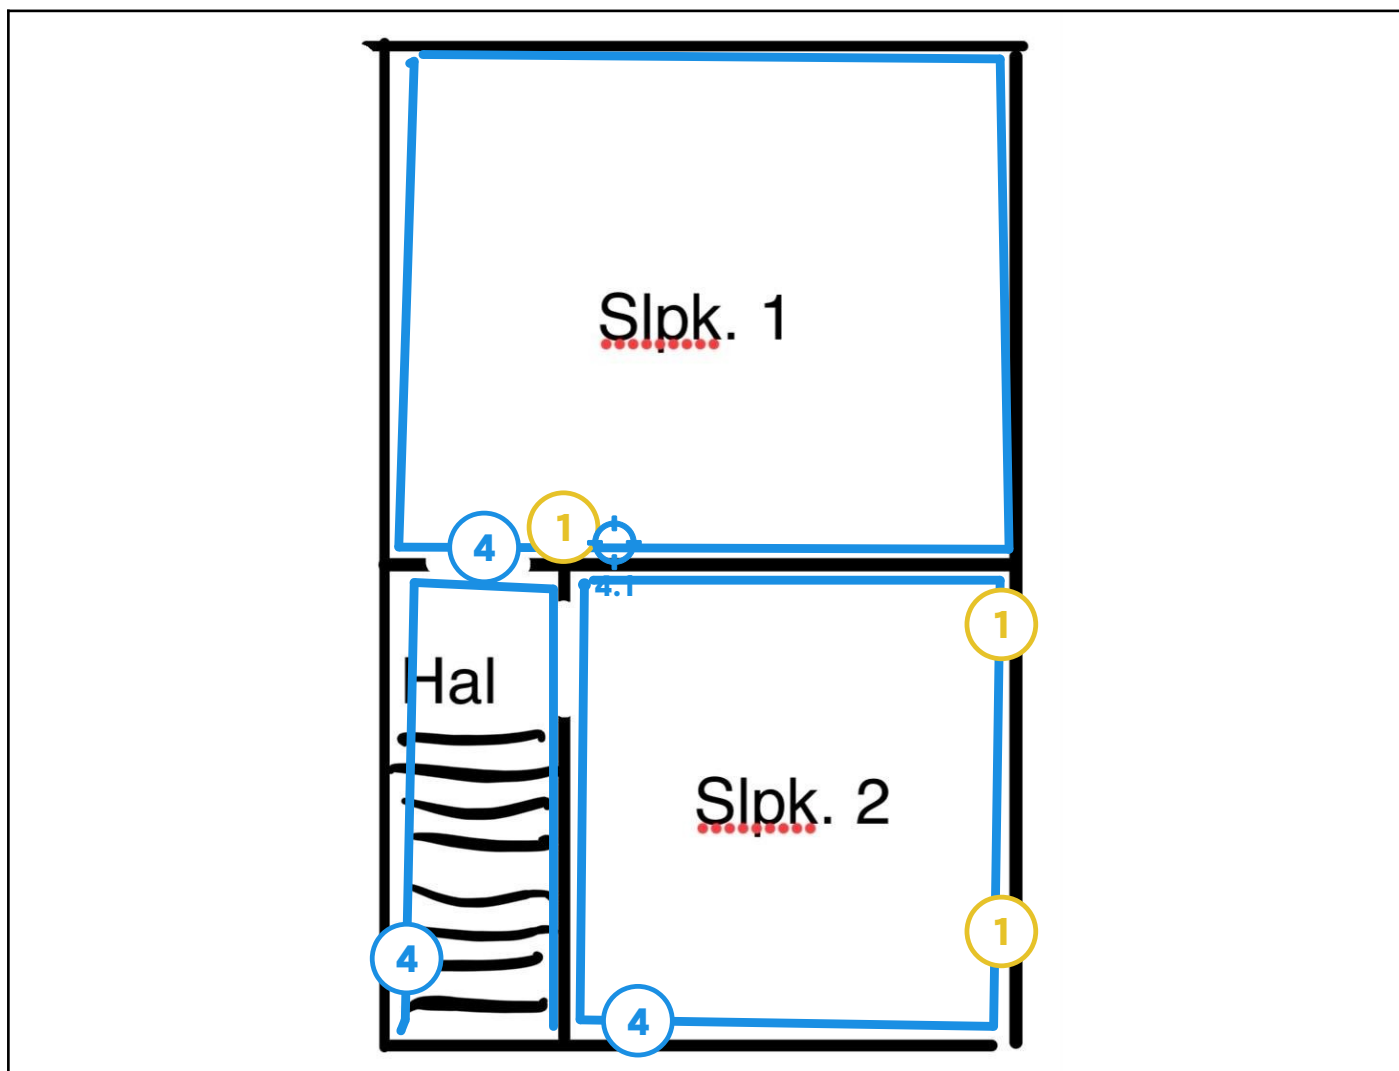
Plan 1.5: 1 ste verdieping

Beschrijving	Type	Actie
1. Bakeliet	Asbestmateriaal	Zorgvuldig beheren
4. Binnenmuren pleister	Geen asbest	-
4.1 Code: 52565/01	Mengmonster	-

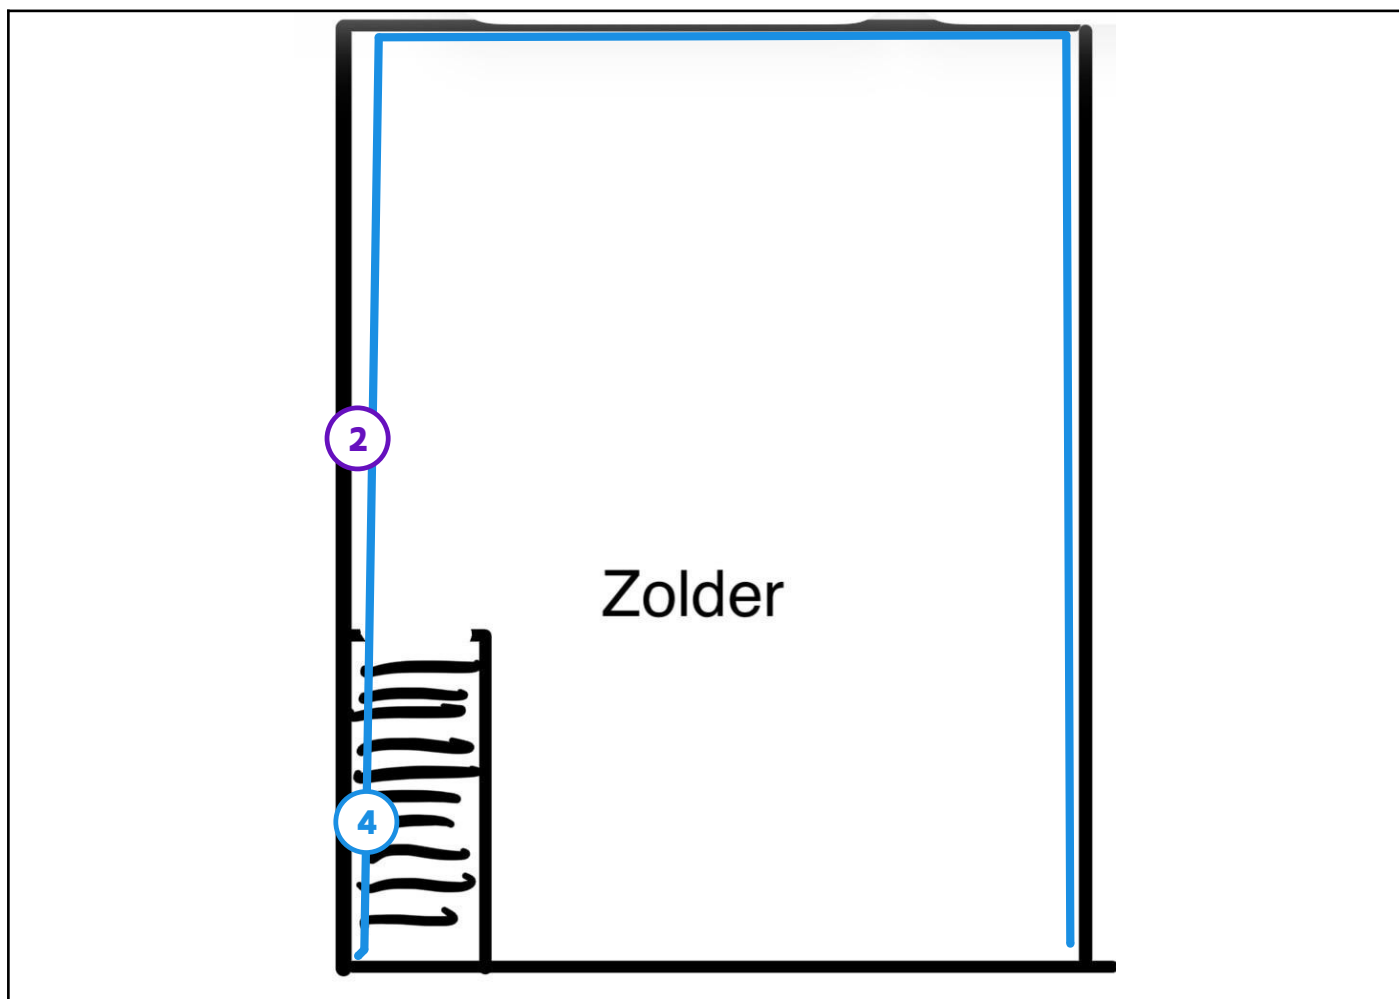
Plan 1.8: Zolder

Beschrijving	Type	Actie
2. Schouw	Beperking	-
4. Binnenmuren pleister	Geen asbest	-

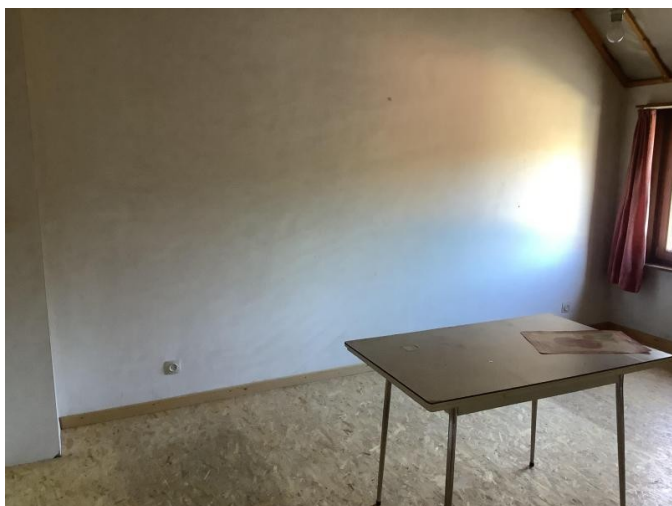
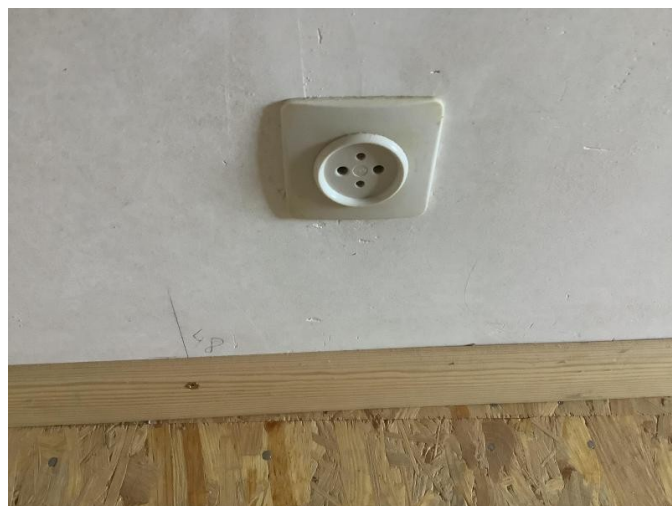
Het asbestmateriaal valt onder de mijlpaal van 2040.

Eindbeoordeling materiaalrisico	Laag materiaalrisico en/of verlaagde kans op vezelvrijgave
---------------------------------	--

Gebondenheid	Categorie 1: hechtgebonden in oorsprong
Asbestsoort (vezeltype)	Crocidoliet aanwezig
Asbestconcentratie	Laag (< 50%)
Afschermingsgraad van het gehele materiaal	Geheel of deels (ook) vrij aan de binnenlucht
Toestand van het materiaal	Onbeschadigd, niet verweerd

Beschrijving	Bakeliet
Omgeving	Binnen
Primaire drager	Binnenwand
Asbestmateriaal	Plaat, paneel, tablet - Type Bakeliet
Bindmiddel van asbestmateriaal	Kunststof of -hars
Gebondenheid op basis van bindmiddel	Hecht
Hoeveelheid (oppervlakte - dikte - aantal)	• 0,10 m ² - 0,20 cm - 1 stuk
Totaal volume	< 0,001 m ³
Eenvoudig bereikbaar	Ja
Bevestigingswijze	• Geschroefd
Identificatiemethode	De asbestdeskundige beoordeelt het materiaal als asbestverdacht en dus asbesthoudend, en dit zonder monstername. Motivatie: De monstername brengt andere schade aan dan schade die inherent is aan de monstername.
Destructieve handeling voor identificatie	Nee

- Zorg voor een veilig beheer. Vermijd het beschadigen van het asbestmateriaal. Controleer de toestand jaarlijks op wijzigingen.
- Voer bijkomende staalname(s) uit.

- Eenvoudige handelingen: mag via doe-het-zelf of door werknemer(s) met opleidingsattest eenvoudige handelingen
Wij adviseren om dit te laten verwijderen door een aannemer.
De toepassing voor en tijdens het verwijderen steeds goed bevochtigen en/of fixeren.
Het afval op een correcte manier afvoeren en verpakken.
Draag steeds een ffp3 mondkmasker of een halfgelaatsmasker met P 3 filter.
Draag een wegwerpoverall , Tyvek Cat III type 5.6.

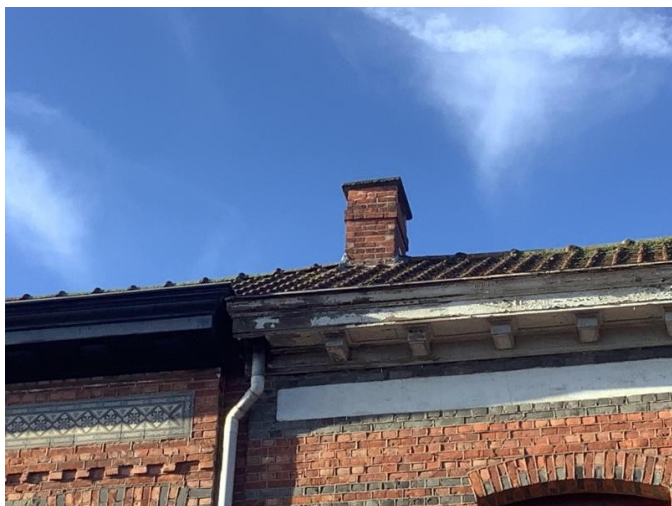
Tijdelijke beperking

Reden: Het te onderzoeken materiaal situeert zich hoger dan 3,50 m te rekenen vanaf een veilige ondergrond

Uitleg van de asbestdeskundige: Onmogelijk om de schouw te inspecteren

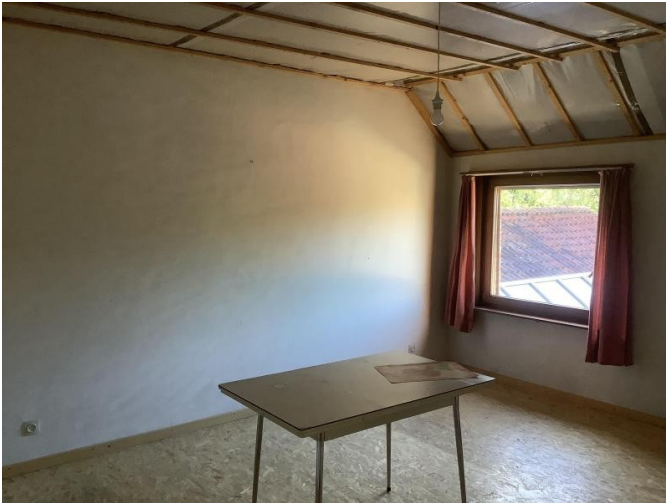
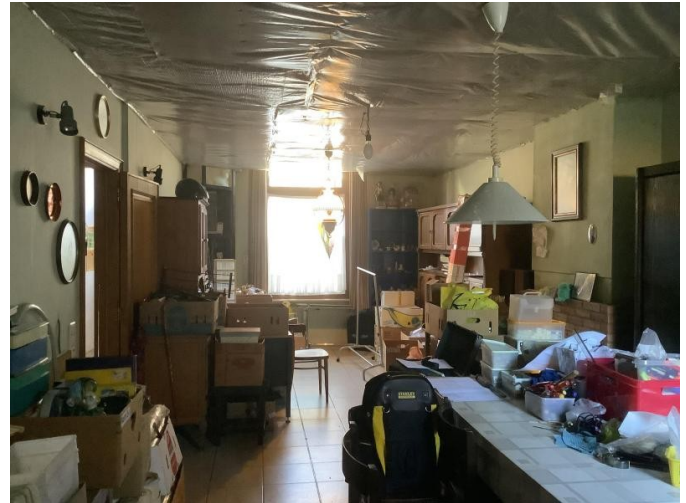
Alle plafonds zijn valse plafonds in gipskartonplaten of geen plafonds.

Basis voor advies	De asbestdeskundige beoordeelt het materiaal als niet-asbestverdacht.
-------------------	---

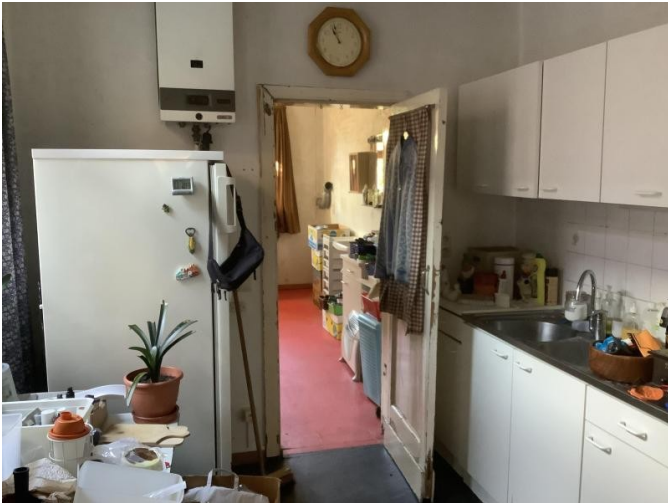
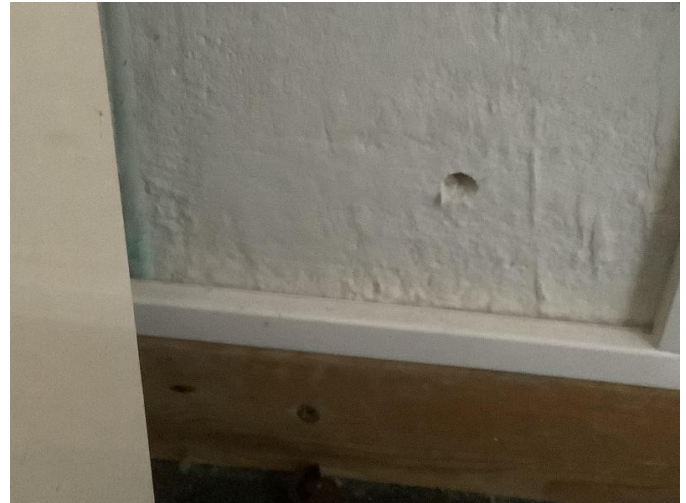
Fiche 4: Binnenmuren pleister

Geen asbest

#	Type	Referentie	Resultaat
4.1	Mengmonster	52565/01	Geen asbest

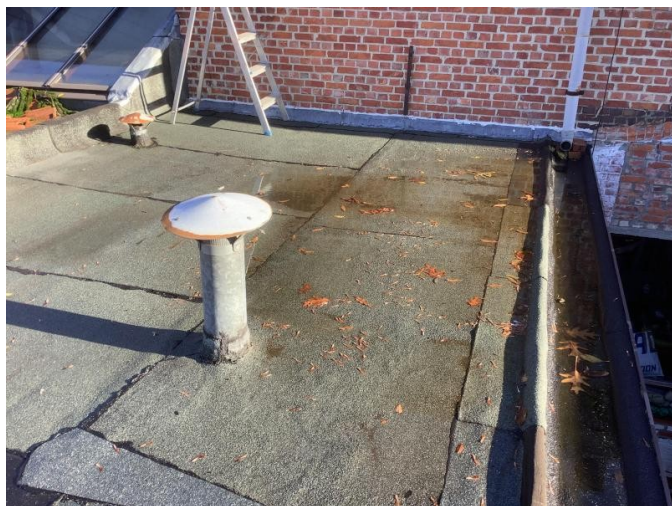
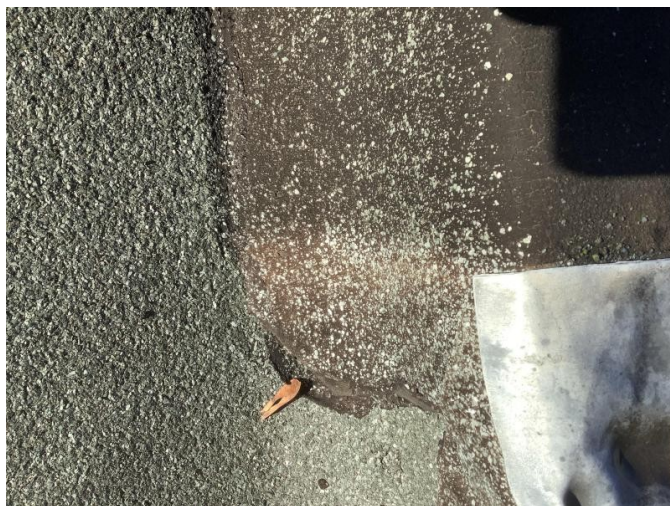
Fiche 5: Plat dak aanbouw

Geen asbest

#	Type	Referentie	Resultaat
5.1	Puntmonster	52565/06	Geen asbest

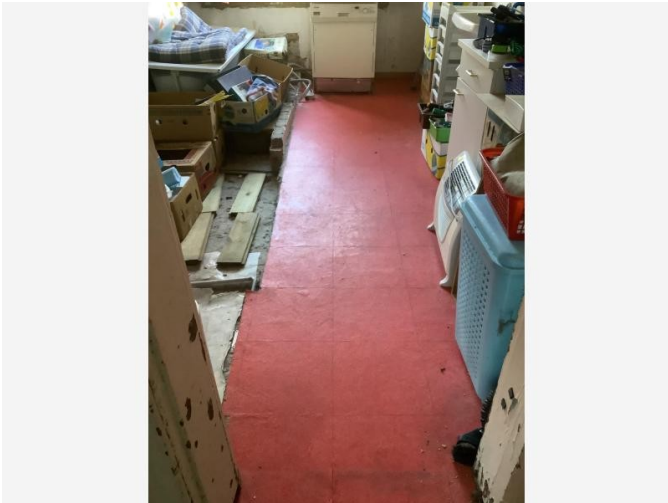
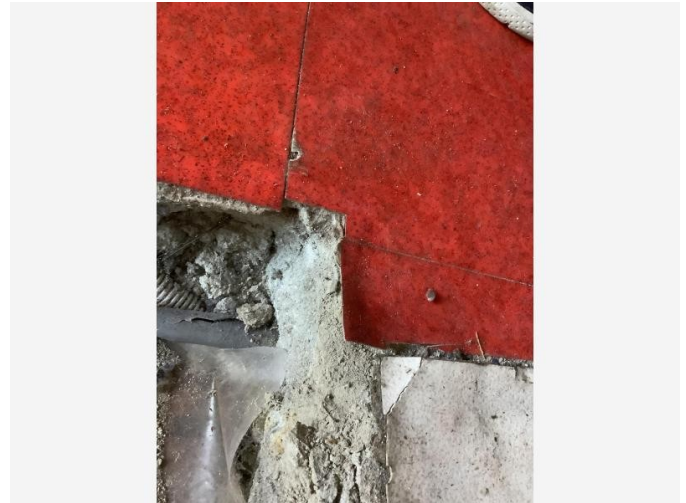
Fiche 6: Vloerbekleding in de badkamer

Geen asbest

#	Type	Referentie	Resultaat
6.1	Puntmonster	52565/02	Geen asbest

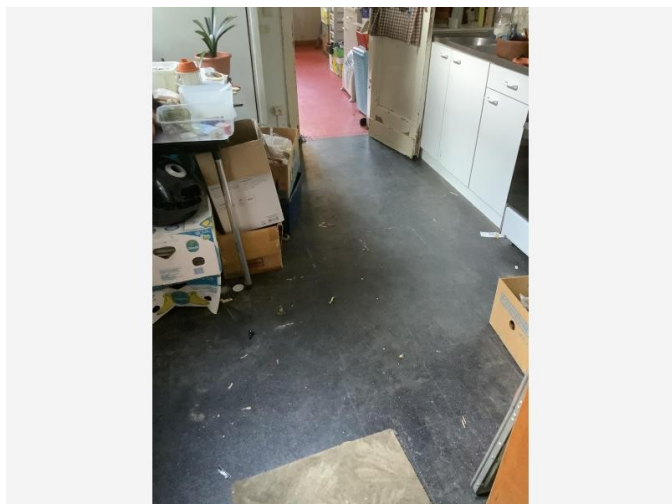
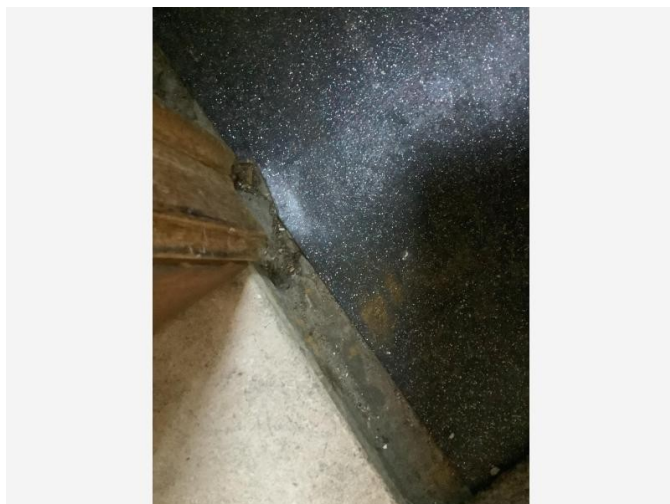
Fiche 7: Vloerbekleding in de keuken

Geen asbest

#	Type	Referentie	Resultaat
7.1	Puntmonster	52565/04	Geen asbest

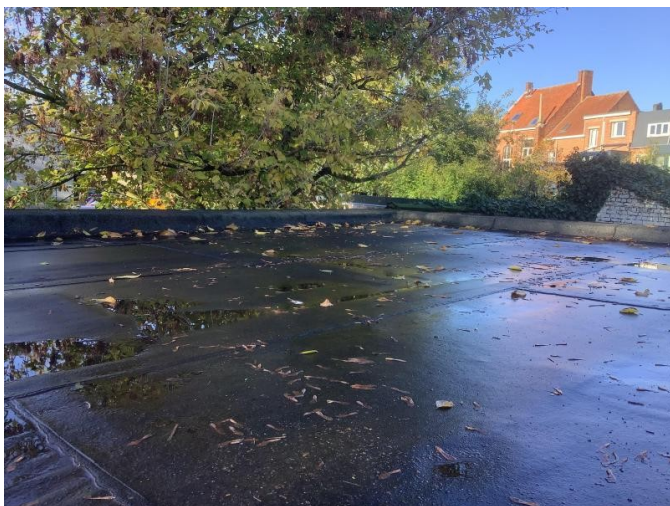
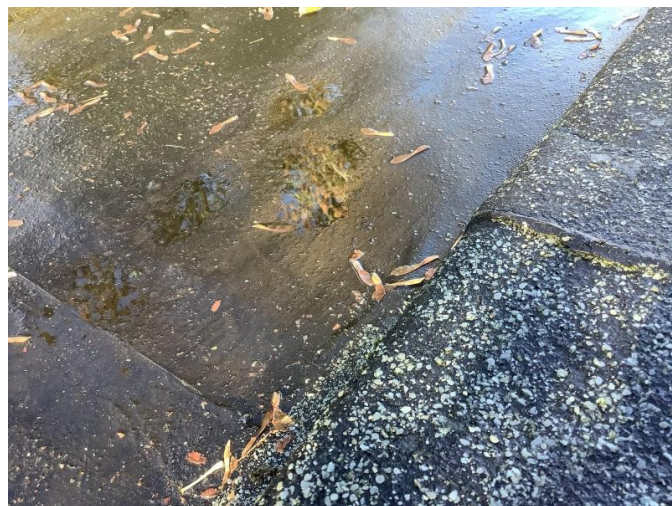
Fiche 8: Plat dak op bijgebouw

Geen asbest

#	Type	Referentie	Resultaat
8.1	Puntmonster	52565/05	Geen asbest

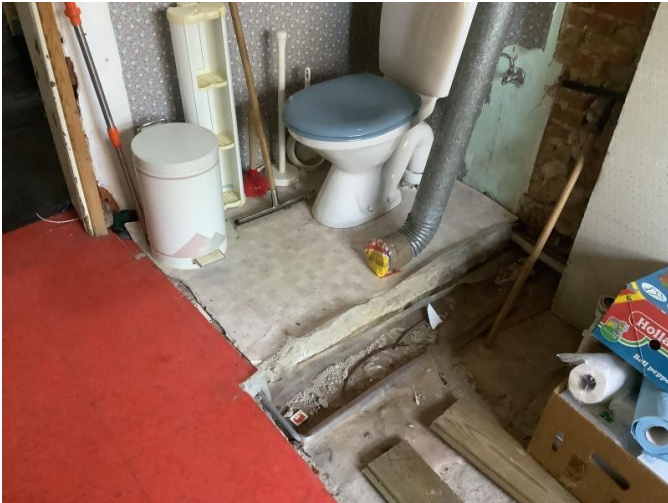
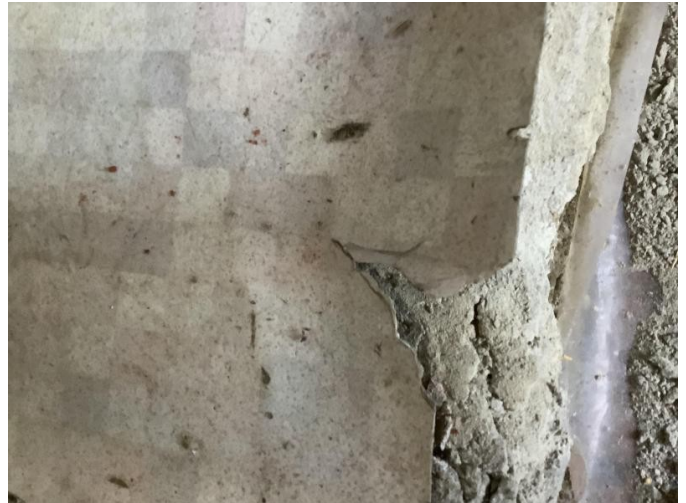
Fiche 9: Stuk vinyl onder de wc

Geen asbest

#	Type	Referentie	Resultaat
9.1	Puntmonster	52565/03	Geen asbest
