# Asbestinventarisatetest

Oosthoek 5, 2490 Balen

Attestnummer : 20240219-000476.001

Uitgegeven op : 19.02.2024

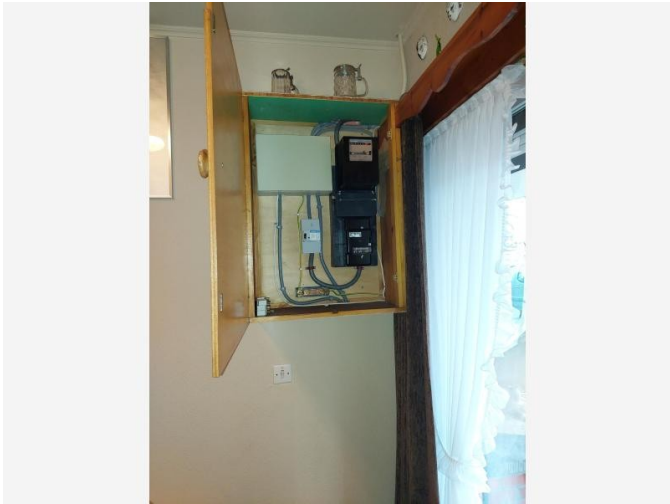
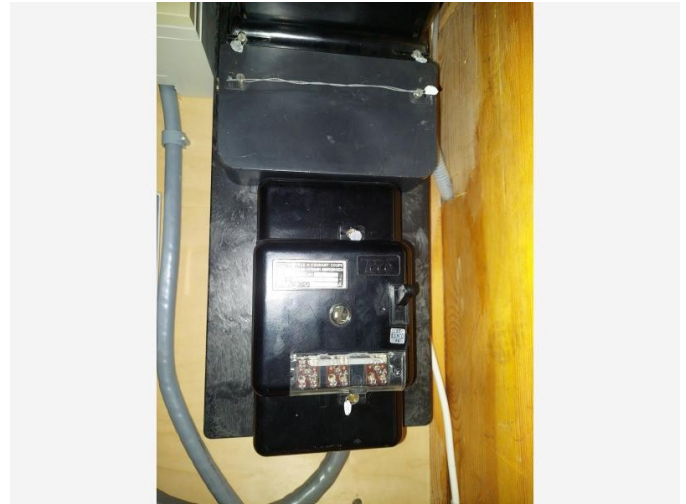
Eindbeoordeling materiaalisico	Laag materiaalisico en/of verlaagde kans op vezelvrijgave
--------------------------------	---

Gebondenheid	Categorie 1: hechtgebonden in oorsprong
Asbestsoort (vezeltype)	Crocidoliet aanwezig
Asbestconcentratie	Laag (< 50%)
Afschermingsgraad van het gehele materiaal	Geheel of deels (ook) vrij aan de binnenlucht
Toestand van het materiaal	Onbeschadigd, niet verweerd

Beschrijving	Bakelietplaat meterkast
Omgeving	Binnen
Primaire drager	Binnenwand
Asbestmateriaal	Plaat, paneel, tablet - Type Bakeliet
Bindmiddel van asbestmateriaal	Kunststof of -hars
Gebondenheid op basis van bindmiddel	Hecht
Hoeveelheid (oppervlakte - dikte - aantal)	• 0,20 m <sup>2</sup> - 1,00 cm - 1 stuk
Totaal volume	0,002 m <sup>3</sup>
Eenvoudig bereikbaar	Ja

- Zorg voor een veilig beheer. Vermijd het beschadigen van het asbestmateriaal. Controleer de toestand jaarlijks op wijzigingen.
- verwijder voor afbraak/renovatie

- Eenvoudige handelingen: mag via doe-het-zelf of door werknemer(s) met opleidingsattest eenvoudige handelingen  
Eenvoudig te demonteren, betreft een zeer hard materiaal.

Stroom afkoppelen van de kabels.

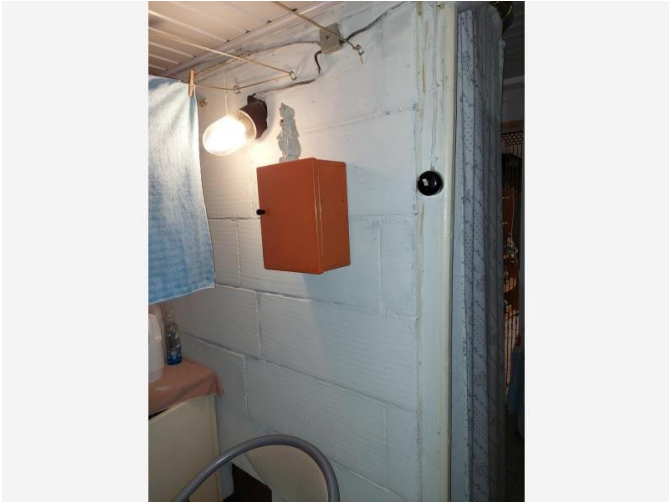
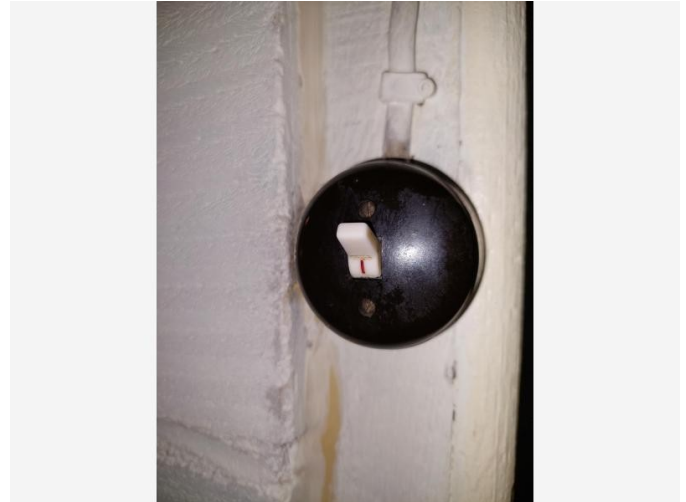
## Fiche 2: Bakeliet schakelaars + stopcontacten ganse woning

Eindbeoordeling materiaalrisico	Laag materiaalrisico en/of verlaagde kans op vezelvrijgave
---------------------------------	--

Gebondenheid	Categorie 1: hechtgebonden in oorsprong
Asbestsoort (vezeltype)	Crocidoliet aanwezig
Asbestconcentratie	Laag (< 50%)
Afschermingsgraad van het gehele materiaal	Geheel of deels (ook) vrij aan de binnenlucht
Toestand van het materiaal	Onbeschadigd, niet verweerd

Beschrijving	Bakeliet schakelaars + stopcontacten ganse woning
Omgeving	Binnen
Primaire drager	Communicatie en elektrische infrastructuur en uitrusting
Asbestmateriaal	Bakeliet schakelaars en stopcontacten
Bindmiddel van asbestmateriaal	Kunststof of -hars
Gebondenheid op basis van bindmiddel	Hecht
Hoeveelheid (gewicht - aantal)	• 3,00 kg - 1 stuk
Totaal gewicht	3,00 kg
Eenvoudig bereikbaar	Ja
Bevestigingswijze	• Geschroefd

- Zorg voor een veilig beheer. Vermijd het beschadigen van het asbestmateriaal. Controleer de toestand jaarlijks op wijzigingen.

- Eenvoudige handelingen: mag via doe-het-zelf of door werknemer(s) met opleidingsattest eenvoudige handelingen  
Eenvoudig te demonteren zonder vezelvrijgave, betreft een zeer hard materiaal.

Stroom afkoppelen van de kabels.

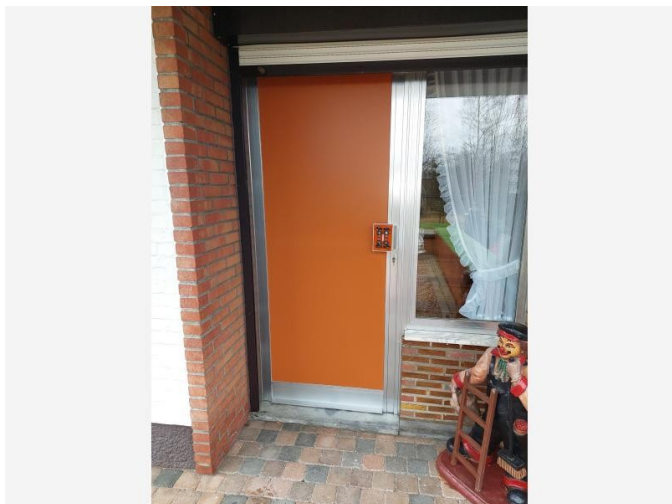
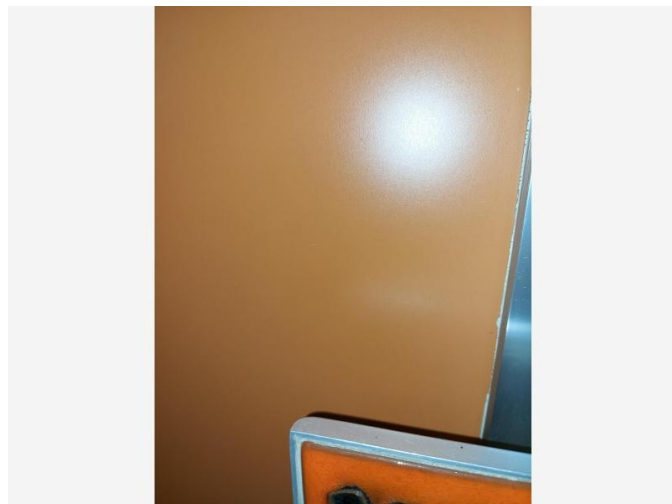
Eindbeoordeling materiaalrisico	Laag materiaalrisico en/of verlaagde kans op vezelvrijgave
---------------------------------	--

Gebondenheid	Categorie 1: hechtgebonden in oorsprong
Asbestsoort (vezeltype)	Crocidoliet aanwezig
Asbestconcentratie	Laag (< 50%)
Afschermingsgraad van het gehele materiaal	Geheel of deels (ook) vrij aan binnenluchtstromen
Toestand van het materiaal	Onbeschadigd, niet verweerd

Beschrijving	Glasal plaat voor en achterdeur
Omgeving	Grenst aan binnen- en buitenlucht
Primaire drager	Wandopening verticaal (raam, deur, ...)
Asbestmateriaal	Plaat, paneel, tablet - Geëmailleerd, type Glasal
Bindmiddel van asbestmateriaal	Cement
Gebondenheid op basis van bindmiddel	Hecht
Hoeveelheid (oppervlakte - dikte - aantal)	• 2,00 m <sup>2</sup> - 0,40 cm - 1 stuk
Totaal volume	0,008 m <sup>3</sup>
Eenvoudig bereikbaar	Ja
Bevestigingswijze	• Geklemd
Identificatiemethode	Vaststelling zonder monsternamen

- Zorg voor een veilig beheer. Vermijd het beschadigen van het asbestmateriaal. Controleer de toestand jaarlijks op wijzigingen.

- Eenvoudige handelingen: mag via doe-het-zelf of door werknemer(s) met opleidingsattest eenvoudige handelingen  
Deur kan eenvoudig in zijn geheel eruit genomen worden, zonder aan het glasalpaneel zelf te raken. In afvalverwerking mogelijk nog van elkaar te scheiden door gespecialiseerd bedrijf.

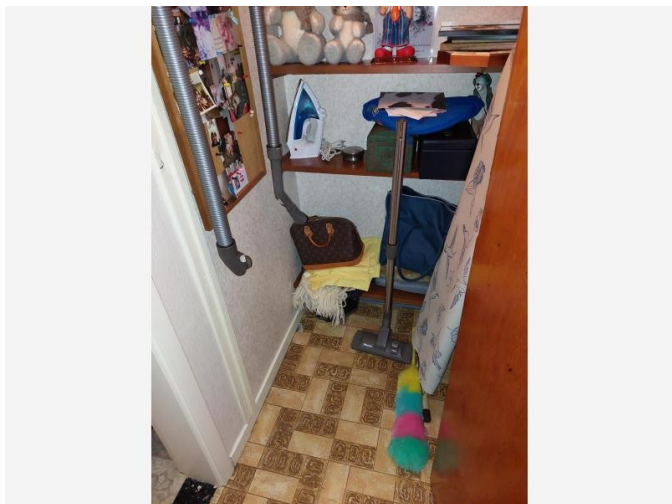
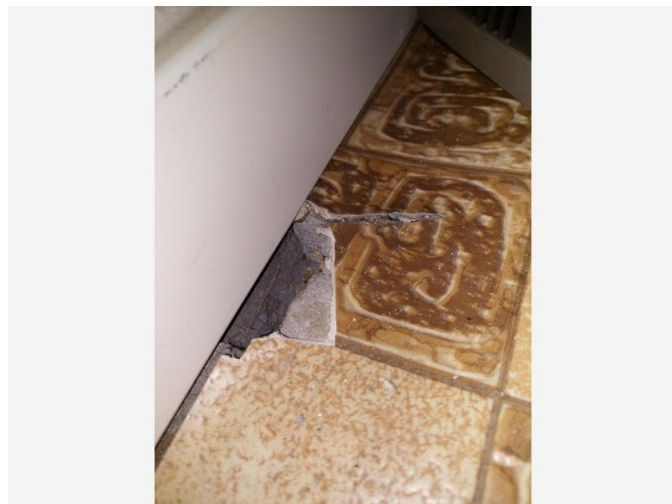
Eindbeoordeling materiaalrisico	Laag materiaalrisico en/of verlaagde kans op vezelvrijgave
---------------------------------	--

Gebondenheid	Categorie 1: hechtgebonden in oorsprong
Asbestsoort (vezeltype)	Alleen chrysotiel
Asbestconcentratie	Laag (< 50%)
Afschermingsgraad van het gehele materiaal	Geheel of deels (ook) vrij aan de binnenlucht
Toestand van het materiaal	Licht beschadigd, licht verweerd. Intact materiaal type Pical – asbestboard of categorie III 'gebondenheid'

#	Type	Referentie	Resultaat
4.1	Puntmonster	VZ1-a	Chrysotiel

Beschrijving	Vloerzeil + lijm hal
Omgeving	Binnen
Primaire drager	Vloer
Asbestmateriaal	Prefab - afwerking - Vloerzeil
Bindmiddel van asbestmateriaal	Kunststof of -hars
Gebondenheid op basis van bindmiddel	Hecht
Hoeveelheid (oppervlakte - aantal)	• 6,00 m <sup>2</sup> - 1 stuk

- Verwijder dit asbestmateriaal zo snel mogelijk. Volg de toestand goed op.

- Hermetische zone (erkend asbestverwijderaar)  
De linoleum is asbesthoudend volgens de labo-analyse.

Deze dient verplicht in hermetische zone verwijderd te worden door een erkend asbestverwijderaar. De ruimte waarin het asbesthoudend materiaal aanwezig is, wordt volledig hermetisch afgesloten. Deze luchtdichte zone zorgt ervoor dat het verwijderen en de sanering op een veilige wijze kan plaatsvinden. Gelieve zo snel mogelijk een asbestverwijderaar te contacteren.

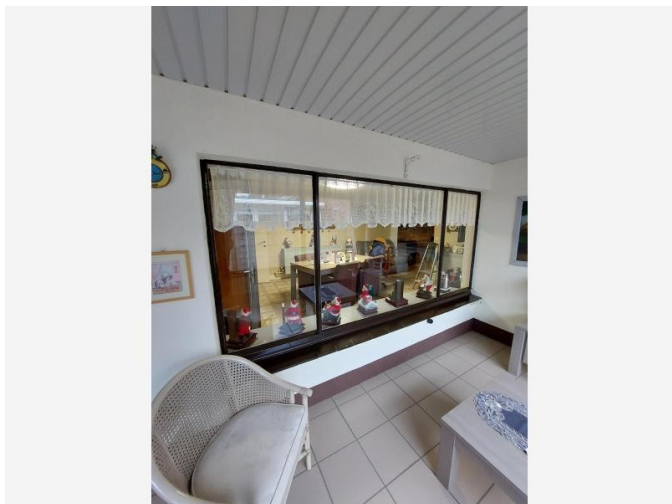
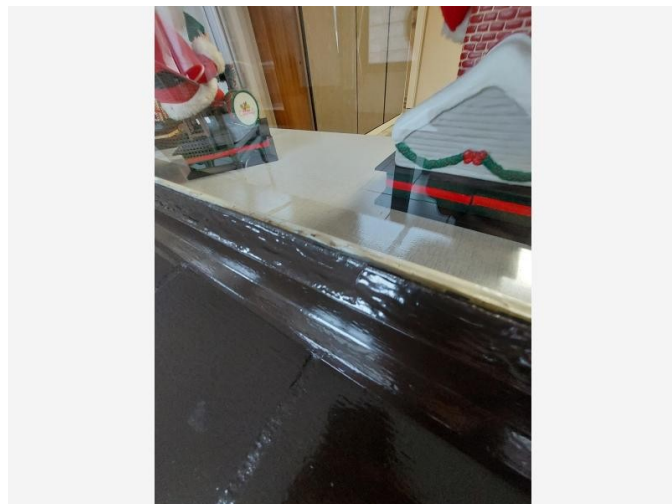
Eindbeoordeling materiaalrisico	Laag materiaalrisico en/of verlaagde kans op vezelvrijgave
---------------------------------	--

Gebondenheid	Categorie 1: hechtgebonden in oorsprong
Asbestsoort (vezeltype)	Amfibool aanwezig, uitgezonderd crocidoliet
Asbestconcentratie	Laag (< 50%)
Afschermingsgraad van het gehele materiaal	Geheel of deels (ook) vrij aan de binnenlucht
Toestand van het materiaal	Onbeschadigd, niet verweerd

Beschrijving	Stopverf raam keuken
Omgeving	Binnen
Primaire drager	Wandopening verticaal (raam, deur, ...)
Asbestmateriaal	In-situ afwerkingslagen - Pasta, stopverf, voegsel, stopsel, vulsel, mastiek, katten, ...
Bindmiddel van asbestmateriaal	Kitten, mastiek, pasta
Gebondenheid op basis van bindmiddel	Hecht
Hoeveelheid (gewicht - aantal)	<ul style="list-style-type: none"><li>• 1,00 kg - 1 stuk</li></ul>
Totaal gewicht	1,00 kg
Eenvoudig bereikbaar	Ja
Bevestigingswijze	<ul style="list-style-type: none"><li>• Verlijmd, ingegoten, versmeerd</li></ul>
Identificatiemethode	Vaststelling zonder monsternamen

<b>Destructieve handeling voor identificatie</b>	Nee
<b>Opmerking</b>	<p>De stopverf werd niet bemonsterd omwille van esthetische redenen.</p> <p>Mogelijks asbestverdachte stopverf (hard). Extra controle aangewezen bij renovatiewerken. De toepassing blijft asbestverdacht.</p> <p>Het gewicht is een bereedeneerde schatting. Er worden geen rechten verleend aan deze oppervlaktes.</p>

- Zorg voor een veilig beheer. Vermijd het beschadigen van het asbestmateriaal. Controleer de toestand jaarlijks op wijzigingen.

- Eenvoudige handelingen: mag via doe-het-zelf of door werknemer(s) met opleidingsattest eenvoudige handelingen  
De toepassing extra fixeren en gebruik van puntafzuiging dmv stofzuiger met absoluut filter, Alle werknemer(s) moeten wel beschikken over een opleidingsattest eenvoudige handelingen 8u.

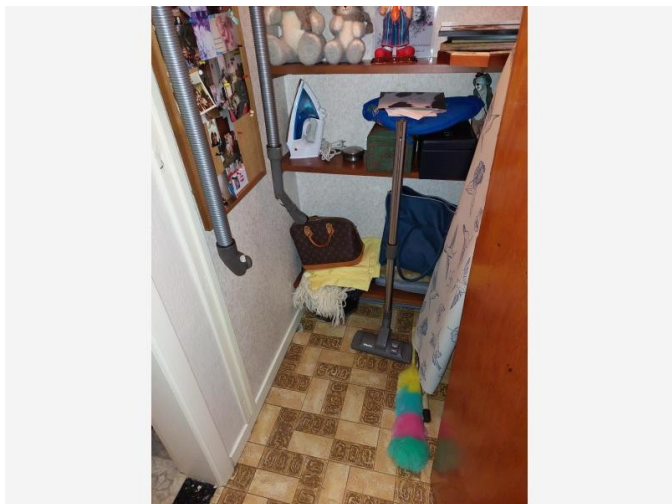
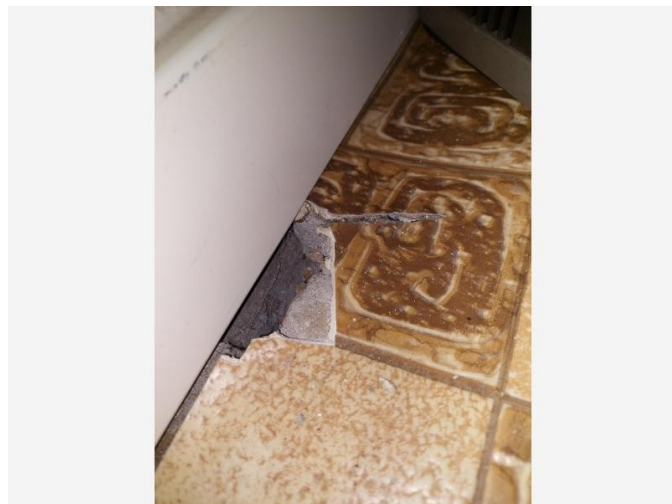
Eindbeoordeling materiaalrisico	Zeer laag materiaalrisico en/of zeer lage kans op vezelvrijgave
---------------------------------	---

Gebondenheid	Categorie 1: hechtgebonden in oorsprong
Asbestsoort (vezeltype)	Alleen chrysotiel
Asbestconcentratie	Laag (< 50%)
Afschermingsgraad van het gehele materiaal	Stootvaste afscherming of omkasting
Toestand van het materiaal	Onbeschadigd, niet verweerd

#	Type	Referentie	Resultaat
6.1	Puntmonster	VZ1-b	Chrysotiel

Beschrijving	Lijm + vloerzeil hal
Omgeving	Binnen
Primaire drager	Vloer
Asbestmateriaal	In-situ afwerkingslagen - Lijmlaag
Bindmiddel van asbestmateriaal	Lijm
Gebondenheid op basis van bindmiddel	Hecht

- Verwijder dit asbestmateriaal zo snel mogelijk. Volg de toestand goed op.
- verwijder voor afbraak/renovatie

- Hermetische zone (erkend asbestverwijderaar)  
Het vloerzeil met lijm is asbesthoudend volgens de labo-analyse. De lijmlaag dient samen met het vloerzeil verwijderd te worden en kan ook asbesthoudend zijn.

Deze dient verplicht in hermetische zone verwijderd te worden door een erkend asbestverwijderaar. De ruimte waarin het asbesthoudend materiaal aanwezig is, wordt volledig hermetisch afgesloten. Deze luchtdichte zone zorgt ervoor dat het verwijderen en de sanering op een veilige wijze kan plaatsvinden. Gelieve zo snel mogelijk een asbestverwijderaar te contacteren.

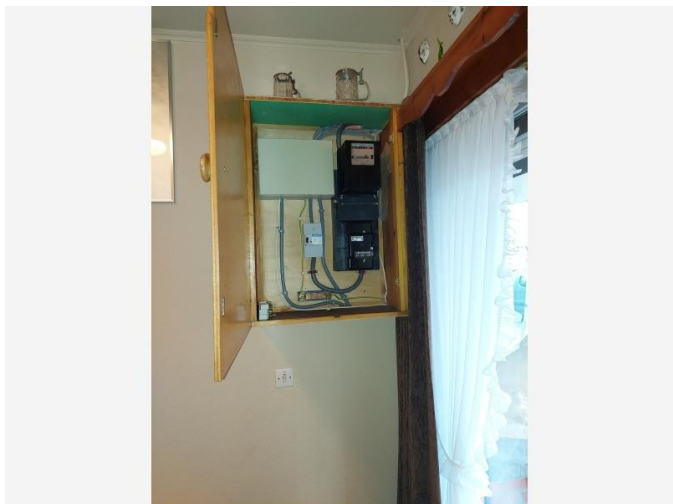
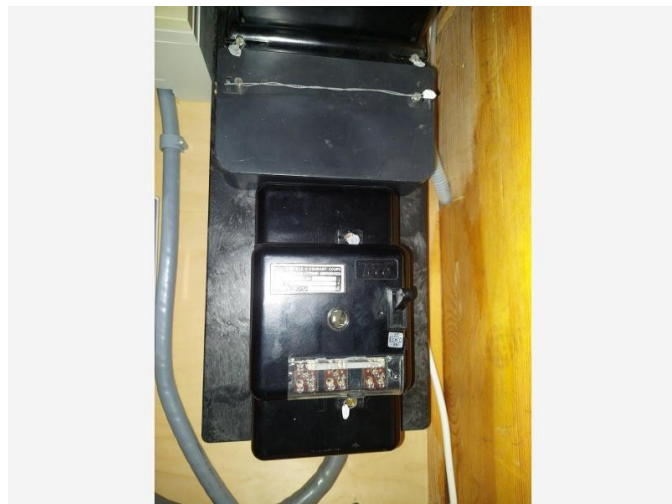
Eindbeoordeling materiaalisico	Laag materiaalisico en/of verlaagde kans op vezelvrijgave
--------------------------------	---

Gebondenheid	Categorie 1: hechtgebonden in oorsprong
Asbestsoort (vezeltype)	Crocidoliet aanwezig
Asbestconcentratie	Laag (< 50%)
Afschermingsgraad van het gehele materiaal	Geheel of deels (ook) vrij aan de binnenlucht
Toestand van het materiaal	Onbeschadigd, niet verweerd

Beschrijving	Schakelkasten/meterkast
Omgeving	Binnen
Primaire drager	Communicatie en elektrische infrastructuur en uitrusting
Asbestmateriaal	Bakeliet schakelkast/meterkast
Bindmiddel van asbestmateriaal	Kunststof of -hars
Gebondenheid op basis van bindmiddel	Hecht
Hoeveelheid (gewicht - aantal)	<ul style="list-style-type: none"><li>• 5,00 kg - 1 stuk</li></ul>
Totaal gewicht	5,00 kg
Eenvoudig bereikbaar	Ja
Bevestigingswijze	<ul style="list-style-type: none"><li>• Geschroefd</li></ul>
Identificatiemethode	Vaststelling zonder monsternamen

- Zorg voor een veilig beheer. Vermijd het beschadigen van het asbestmateriaal. Controleer de toestand jaarlijks op wijzigingen.

- Eenvoudige handelingen: mag via doe-het-zelf of door werknemer(s) met opleidingsattest eenvoudige handelingen  
Eenvoudig te demonteren zonder vezelvrijgave, Het betreft een zeer hard materiaal.

Stroom van de kabels eerst afsluiten.

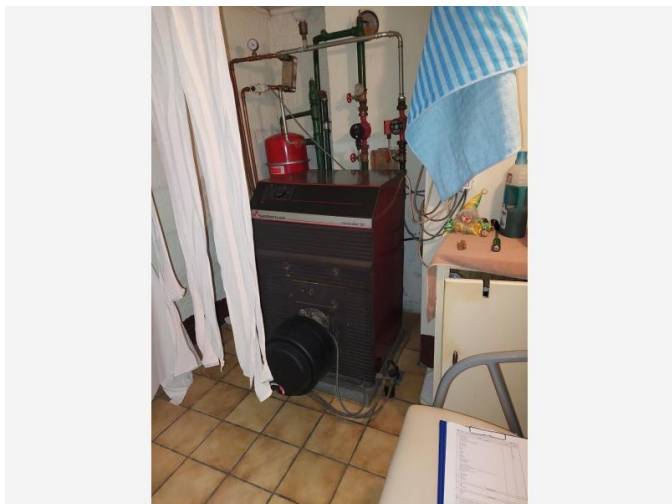
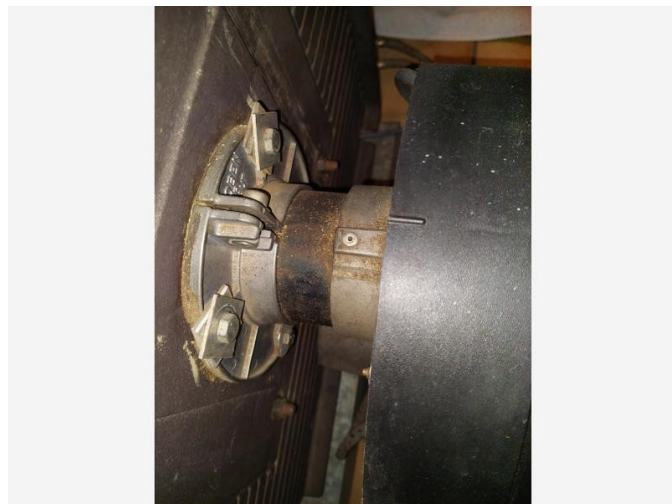
Eindbeoordeling materiaalrisico	Zeer laag materiaalrisico en/of zeer lage kans op vezelvrijgave
---------------------------------	---

Gebondenheid	Categorie 2: niet-hechtgebonden met matrix
Asbestsoort (vezeltype)	Alleen chrysotiel
Asbestconcentratie	Hoog ( $\geq 50\%$ )
Afschermingsgraad van het gehele materiaal	Enkel randen niet afgeschermd maar geen contact met binnenluchtstromen
Toestand van het materiaal	Onbeschadigd, niet verweerd

Beschrijving	CV ketel dichting
Omgeving	Binnen
Primaire drager	Ruimteverwarming
Asbestmateriaal	Pakking, dichting
Bindmiddel van asbestmateriaal	Karton - papier - viltachtig
Gebondenheid op basis van bindmiddel	Niet-hechtgebonden
Hoeveelheid (gewicht - aantal)	<ul style="list-style-type: none"><li>0,20 kg - 1 stuk</li></ul>
Totaal gewicht	0,20 kg

<b>Eenvoudig bereikbaar</b>	Nee <ul style="list-style-type: none"><li>Het asbestmateriaal is bedekt (uitgezonderd laag verf, coating, behang, kunststof, textiel) en het wegnemen van het bedekkende materiaal kan niet zonder het bedekkende materiaal te beschadigen.</li></ul>
<b>Bevestigingswijze</b>	<ul style="list-style-type: none"><li>Geklemd</li></ul>
<b>Identificatiemethode</b>	Vaststelling zonder monsternamen
<b>Destructieve handeling voor identificatie</b>	Nee

- Zorg voor een veilig beheer. Vermijd het beschadigen van het asbestmateriaal. Controleer de toestand jaarlijks op wijzigingen.

- Eenvoudige handelingen: mag via doe-het-zelf of door werknemer(s) met opleidingsattest eenvoudige handelingen  
Bij verwijdering van dichtingen dient vezelvrijgave vermeden te worden door constante fixatie. De dichtingen dubbel verpakken en wegbrengen naar het recyclagepark.

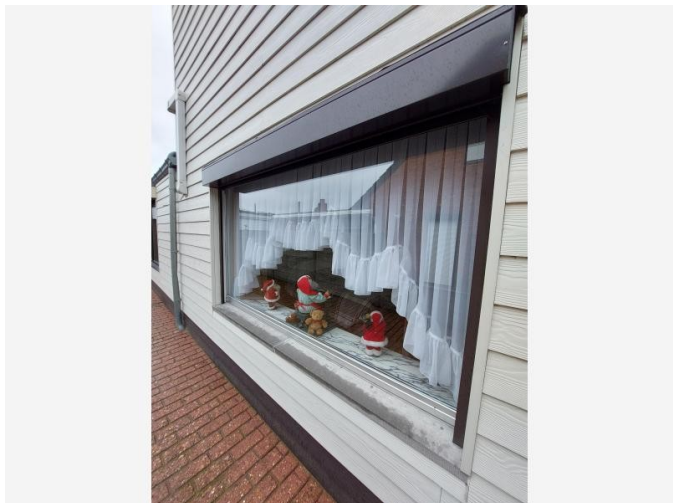
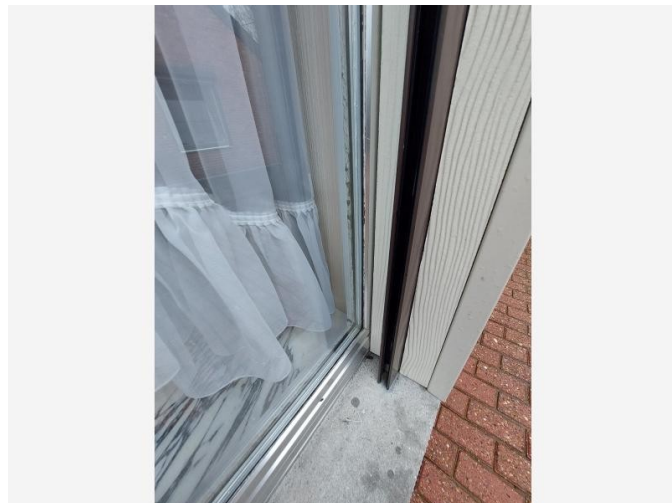
# Fiche 9: Mastiek alle ramen en deuren behalve veranda niet

<b>Totaal gewicht</b>	3,00 kg
<b>Eenvoudig bereikbaar</b>	Ja
<b>Bevestigingswijze</b>	<ul style="list-style-type: none"><li>• Verlijmd, ingegoten, versmeerd</li></ul>
<b>Identificatiemethode</b>	Vaststelling met monstername
<b>Destructieve handeling voor identificatie</b>	Nee
<b>Opmerking</b>	Het gewicht is een beredeneerde schatting. Er worden geen rechten verleend aan deze oppervlaktes.

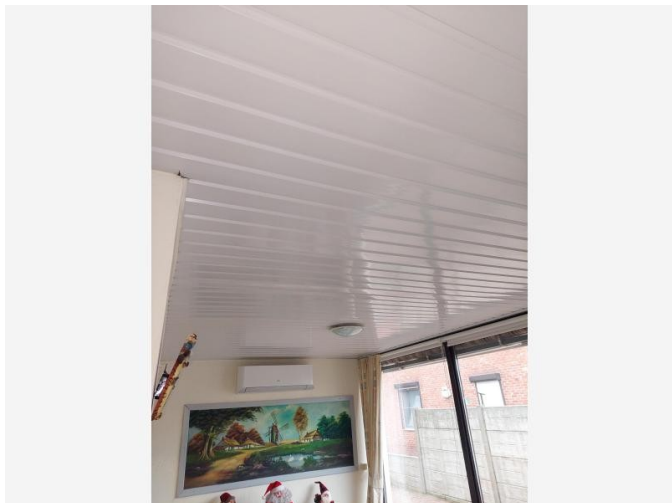
# Fiche 12: Pleisterwerk achter pvc schroten en spanplafond

Identificatiemethode	Redelijk vermoeden
Primaire drager	Plafond
(Asbest)materiaal	In-situ afwerkingslagen - Pleisterwerk (wand, plafond, ...)
Bindmiddel	Gips - kalk
Gebondenheid bindmiddel	Niet-hechtgebonden

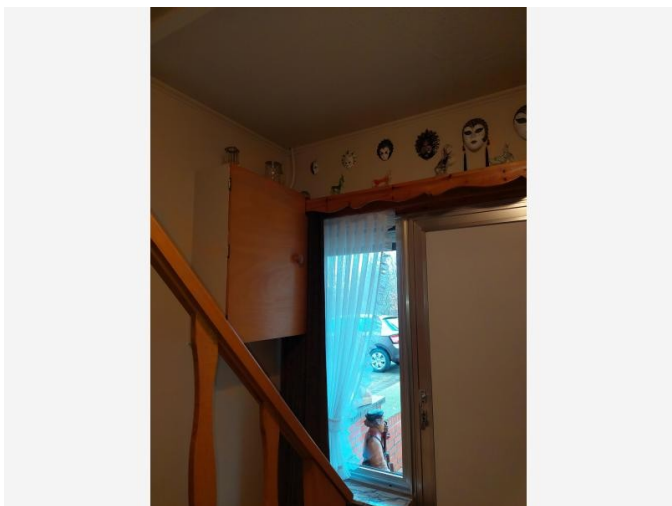
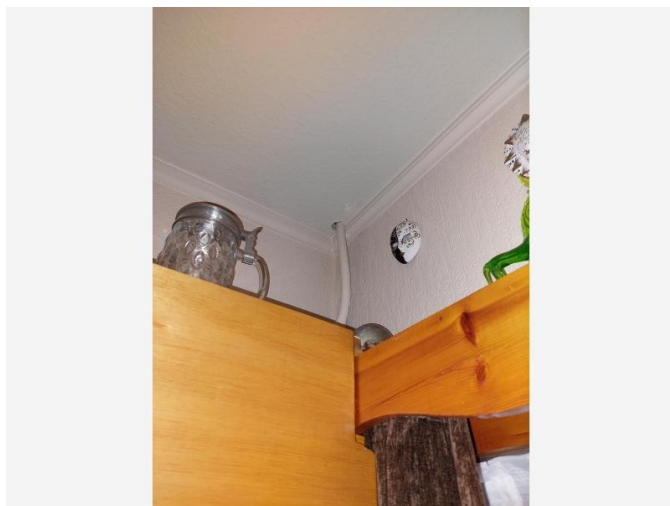
# Fiche 16: Pleisterwerk plafond

Geen asbest

Beschrijving	Pleisterwerk plafond
Omgeving	Binnen
Primaire drager	Plafond
Bindmiddel van materiaal	Gips - kalk

<b>Gebondenheid op basis van bindmiddel</b>	Niet-hechtgebonden
<b>Hoeveelheid (oppervlakte - dikte - aantal)</b>	• 240,00 m <sup>2</sup> - 1,50 cm - 1 stuk
<b>Totaal volume</b>	3,60 m <sup>3</sup>
<b>Identificatiemethode</b>	Vaststelling met monstername
<b>Destructieve handeling voor identificatie</b>	Nee
<b>Opmerking</b>	<p>Pleisterwerk achter pvc schroten badkamer, veranda, garage en berging en peisterwerk achter spanflafond keuken.</p> <p>Volgens het inspectieprotocol is een monstername van het pleisterwerk verplicht om dit te identificeren als niet-asbesthoudend.</p> <p>De vermelde oppervlaktes en volumes betreffen een beredeneerde schatting. Er worden geen rechten verleend aan deze oppervlaktes/volumes. De dikte is een schatting die voorkomt uit de monsterplaatsen en is daarom niet altijd representatief.</p>
